# Asbestinventarisatetest

Laamheidestraat 8, 3550 Heusden-Zolder

Attestnummer : 20260223-000026.000

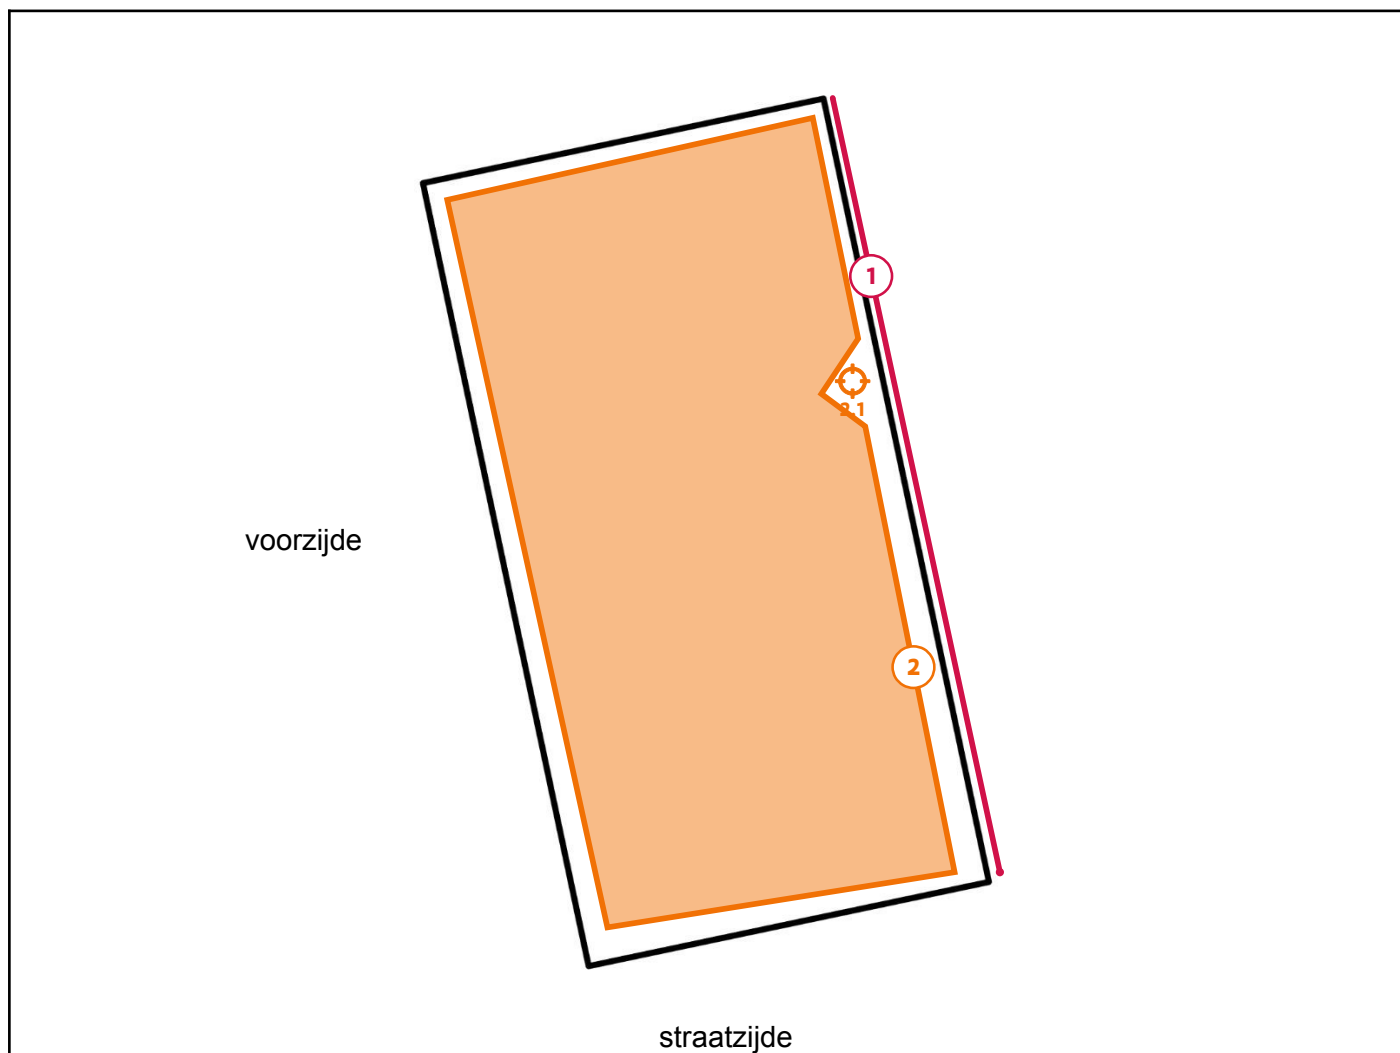
## Plan 2.1: Tuinhuis dakplan

Beschrijving	Type	Actie
1. Slib/sediment dakgoot	Asbestmateriaal	Dringend verwijderen
2. golfplaten tuinhuis	Asbestmateriaal	Verwijderen
2.1 Code: 5	Puntmonster	-

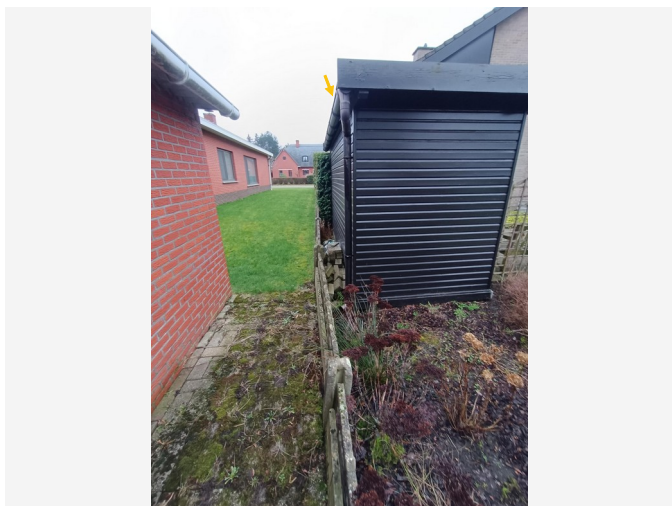
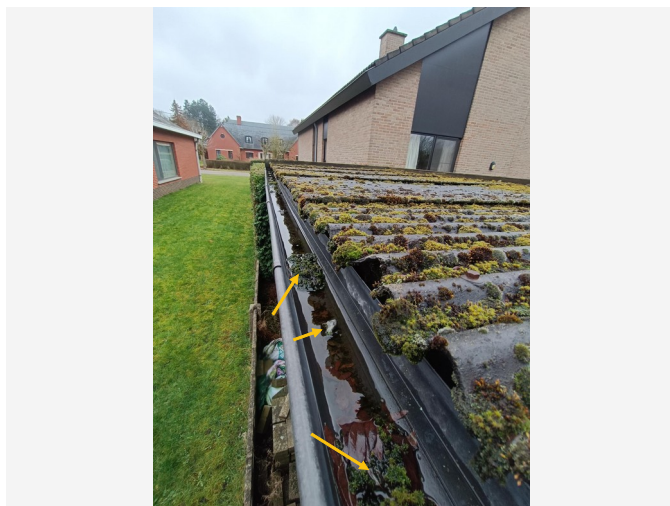
Het asbestmateriaal valt onder de mijlpaal van 2040.

**Dringend verwijderen**

- Verwijder het asbestafval.
- Voer bijkomende staalname(s) uit.

- Eenvoudige handelingen: mag via doe-het-zelf of door werknemer(s) met opleidingsattest eenvoudige handelingen  
Reinig de dakgoten om asbesthoudend sediment of slib te verwijderen.

Dit kan aanleiding geven tot blootstelling, gebruik standaard dragen van de nodige wegwerp beschermingsmiddelen FFP 3 masker , handschoenen en tyvec CAT III type 5-6

Voor verwijdering het slib extra bevochtigen of fixeren om stof te voorkomen , niet breken om stof te beperken .

Schep het mos in dubbel plastic zak , sluit dit luchtdicht af , en breng dit naar een erkend verwerker . Slib behoort tot niet hechtgebonden afval.

Reinig de dakgoot en het gebruikt materiaal met overvloedig water.

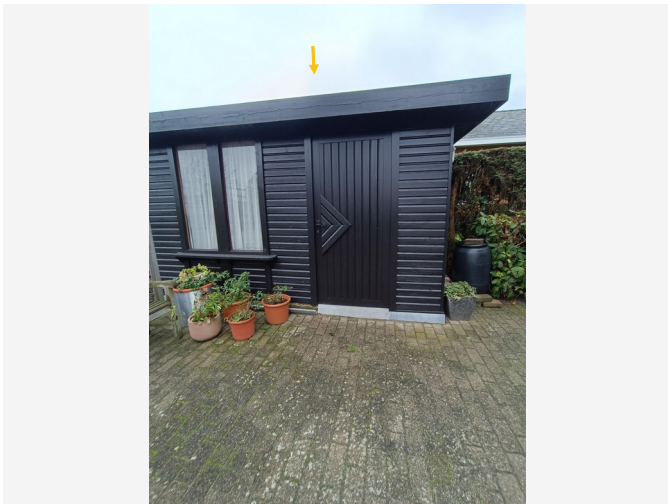
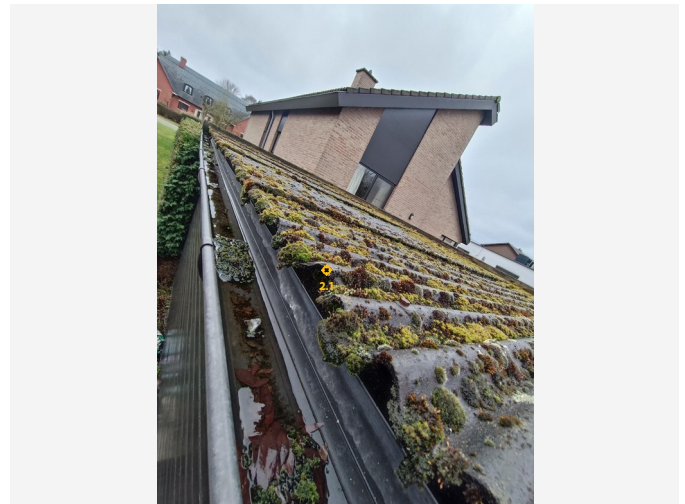
Het asbestmateriaal valt onder de mijlpaal van 2034.

**Verwijderen**

Eindbeoordeling materiaalrisico	Verhoogd materiaalrisico en/of verhoogde kans op vezelvrijgave
---------------------------------	--

Gebondenheid	Categorie 1: hechtgebonden in oorsprong
Asbestsoort (vezeltype)	Alleen chrysotiel
Asbestconcentratie	Laag (< 50%)
Afschermingsgraad van het gehele materiaal	Geheel of deels vrij aan de buitenlucht
Toestand van het materiaal	Matig beschadigd, matig verweerd

#	Type	Referentie	Resultaat
2.1	Puntmonster	5	Chrysotiel

- Verwijder dit asbestmateriaal zo snel mogelijk. Volg de toestand goed op.
- Hemelwater dat afspoelt van asbestcement daken of gevels kan asbestdeeltjes bevatten. Gebruik het enkel voor gesloten circuits (bv. spoelen toiletten). Reinig na het vervangen van het dak of de gevel de dakgoten en regenwaterput of -ton om asbesthoudend sediment of slib te verwijderen

- Eenvoudige handelingen: mag via doe-het-zelf of door werknemer(s) met opleidingsattest eenvoudige handelingen  
Eenvoudige handelingen via doe-het-zelf:
  - Ondervloer afdekken indien mogelijk om verontreiniging te beperken.
  - Golfplaten voorzichtig verwijderen.
  - Extra fixeren/benevelen om stofvorming te vermijden.
  - Niet breken, niet gooien, niet zagen of schuren.

- Geen stortkokers gebruiken.
- Onmiddellijk verpakken of voorzichtig in een asbestbag / container voor asbestafval plaatsen.
- Voldoende bevochtigen gedurende de volledige duur van de werkzaamheden.
- Afvoeren naar het gemeentelijk recyclagepark als hechtgebonden asbestafval.

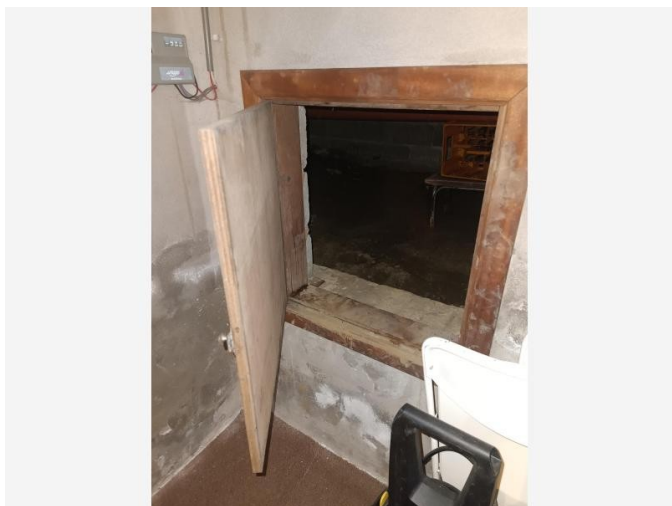
**Reden:** de inspectieruimte is lager dan 1,5 m

**Uitleg van de asbestdeskundige:** In het inspectieprotocol behoort een ruimte lager dan 1,5 m niet tot het onderzoek.

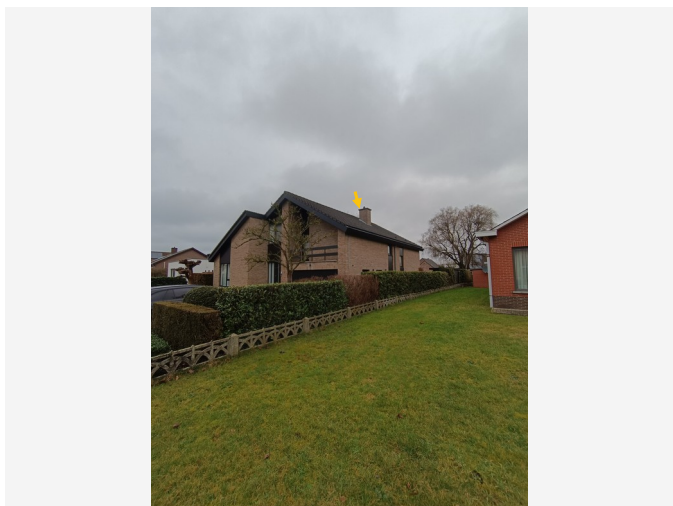
**Reden:** Het te onderzoeken materiaal situeert zich hoger dan 3,50 m te rekenen vanaf een veilige ondergrond

**Uitleg van de asbestdeskundige:** Bij werken (dak of reiniging schouw) kan een stelling geplaatst worden, het is niet duidelijk of er asbestverdachte materialen aanwezig zijn in/rond de schouw.

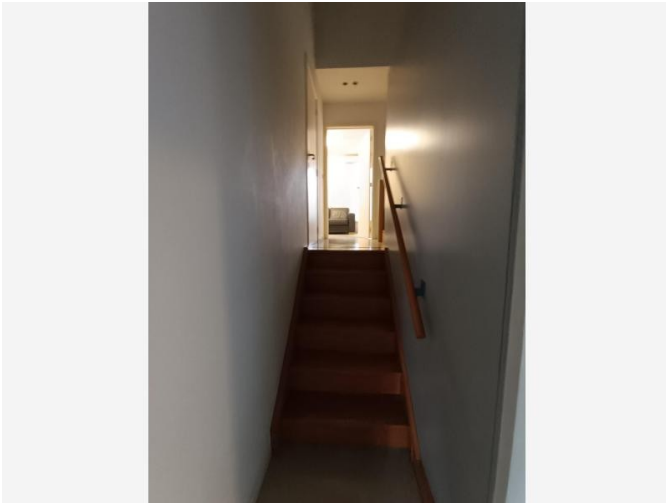
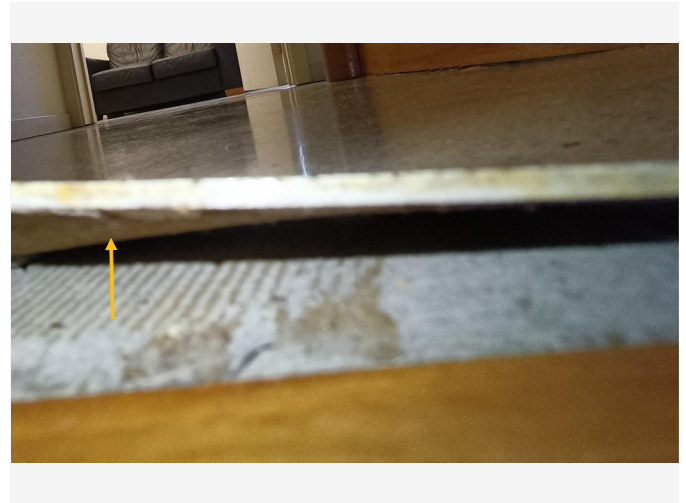
## Fiche 5: Vinylvloer niet verdacht

Volgens expertise kunnen we deze vinyl als niet asbest verdacht beschouwen (soepel en flexibel van structuur.)

Het is niet gekend wat eronder bevindt extra controle aangewezen bij vloer werken.

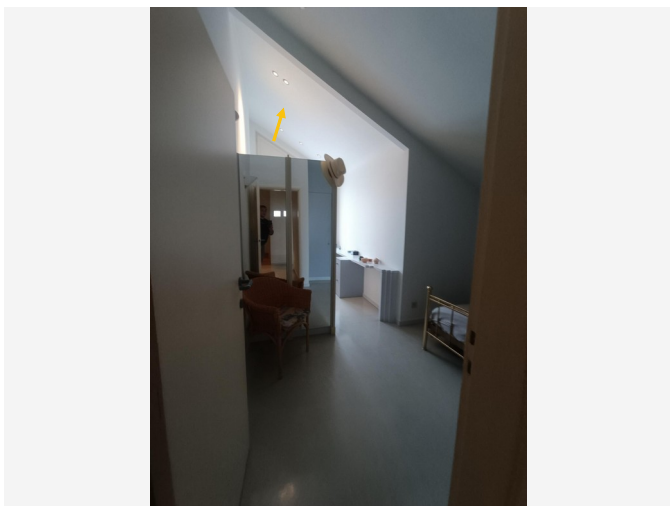
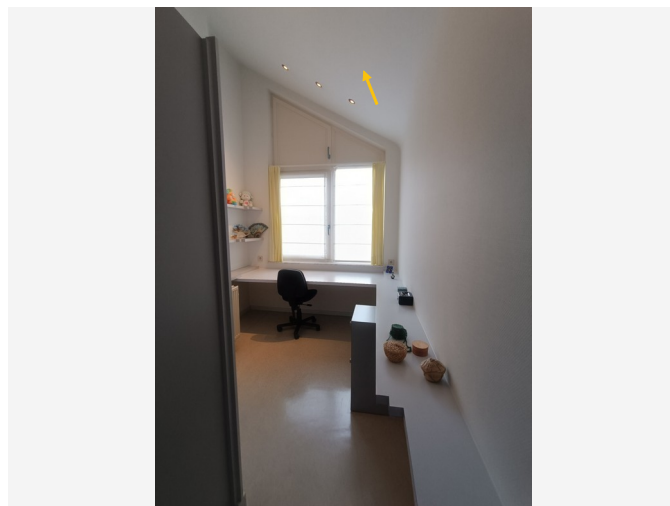
Verscheidene plafonds zijn afgewerkt met valse plafonds in plaatmateriaal.

Het is niet duidelijk of er pleisterwerk of ander verdacht asbestmateriaal aanwezig is achter / op deze valse plafonds, het is aangewezen om bijkomend onderzoek uit te voeren bij werken.

Zonder destructieve handeling is het niet mogelijk om na te gaan of er asbesthoudende materialen aanwezig zijn achter de plafond afwerking.

Als bij sloop of renovatie blijkt dat er achter deze plafonds nog pleisterwerk of asbest verdachte toepassingen aanwezig zijn, moet dit bemonsterd worden.

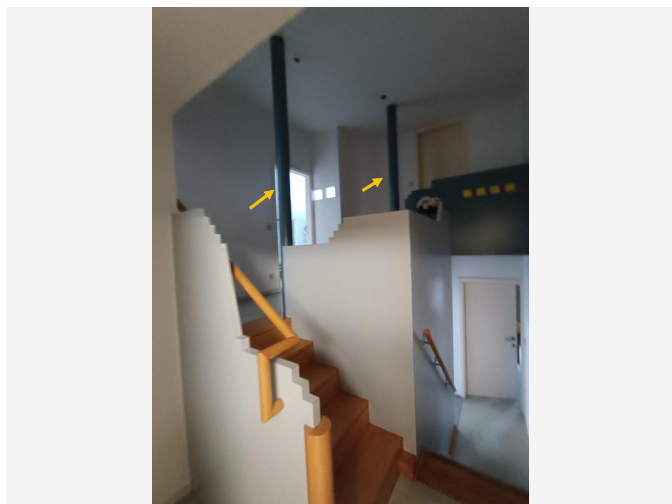
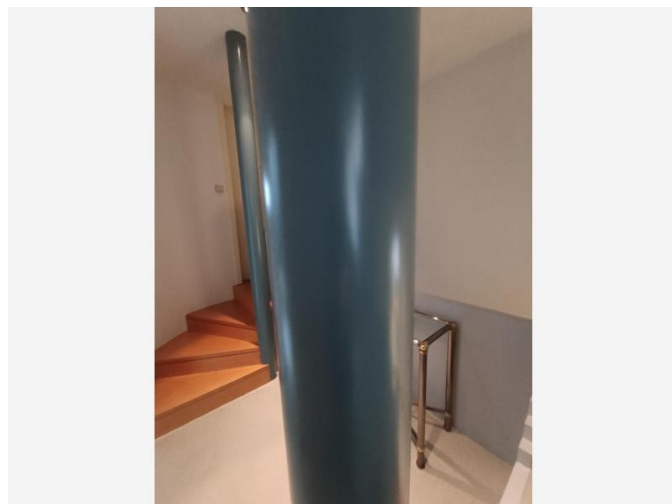
De steunpilaren zijn auditief herkend als metaal en zijn dus niet asbestverdacht

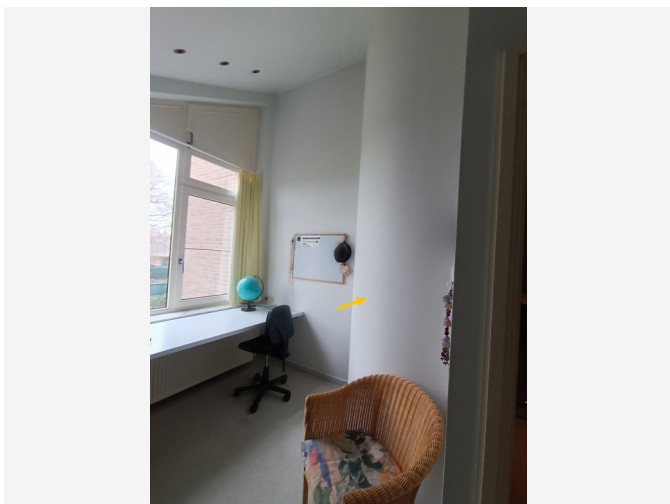
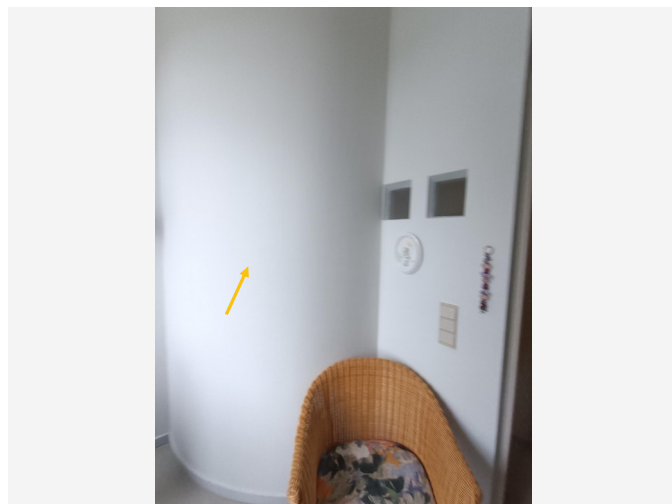
Verscheidene binnenwanden zijn afgewerkt met valse wanden in

Het is niet duidelijk of er pleisterwerk of asbest toepassingen aanwezig zijn achter/op deze valse wanden, het is aangewezen om bijkomend onderzoek uit te voeren bij werken.

Zonder destructieve handeling is het niet mogelijk om na te gaan of er asbesthoudende materialen aanwezig zijn achter de wand afwerking.

Als bij sloop of renovatie blijkt dat er achter deze wanden nog pleisterwerk of asbest verdachte toepassingen aanwezig zijn, moet dit bemonsterd worden.

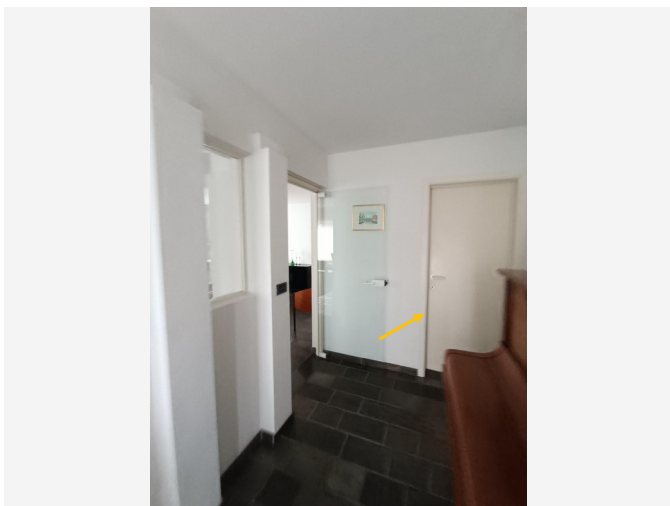
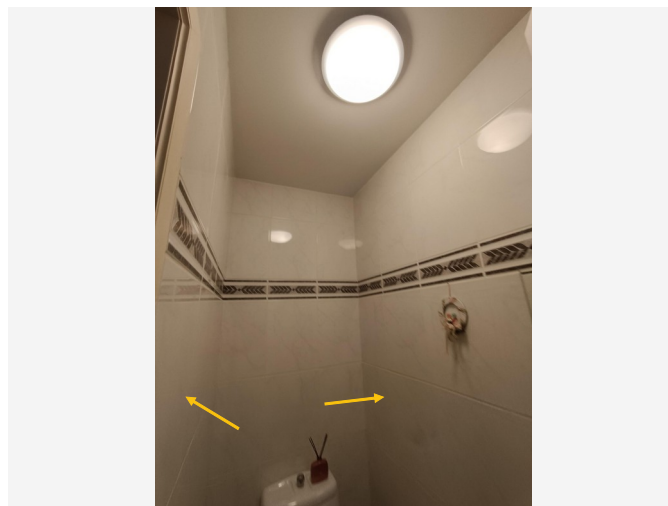
In het inspectieprotocol is een monsternamen van tegellijm verplicht om dit te identificeren als niet-asbesthoudend. Er waren geen facturen ter beschikking die bevestigen dat de tegels na 2001 waren geplaatst. Er waren geen bestaande beschadigingen aan de wandtegels om de lijm voldoende te kunnen inspecteren. Om dit af te toetsen is het aangewezen om bij eventuele renovatiewerken aan de tegels verder onderzoek/staalname te laten uitvoeren ter controle.

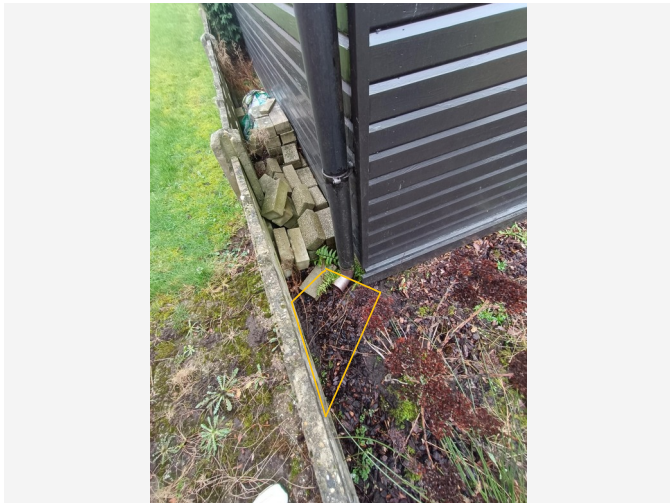
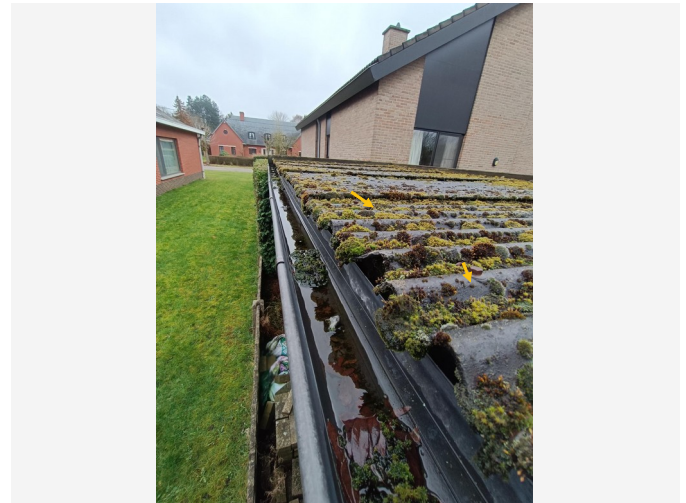
Afdruipzone/afvloeizone
