# Asbestinventarisatetest

Toekomststraat 23, 3640 Kinrooi

Attestnummer : **20260409-000241.000**

Uitgegeven op : **09.04.2026**

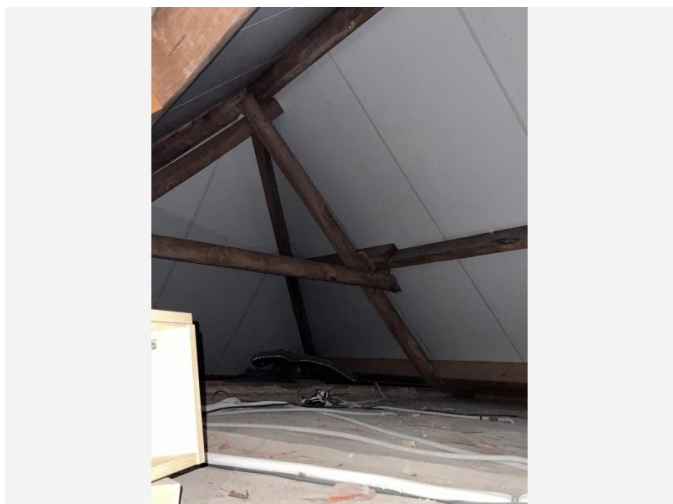
Situeringfoto

### Tijdelijke beperking

**Reden:** Het onderzoek kan niet uitgevoerd worden binnen de bepalingen van de Welzijnswet

**Uitleg van de asbestdeskundige:** Aanwezigheid onderdak kon niet vastgesteld worden: isolatieplaten aan de binnenkant / geen mogelijkheid om op een veilige manier een dakpan te tillen.

Bij werken kan een stelling /hoge ladder geplaatst worden om veilig te inspecteren .( om vb meerdere dakpannen tillen) of door een destructief onderzoek via de binnenkant.

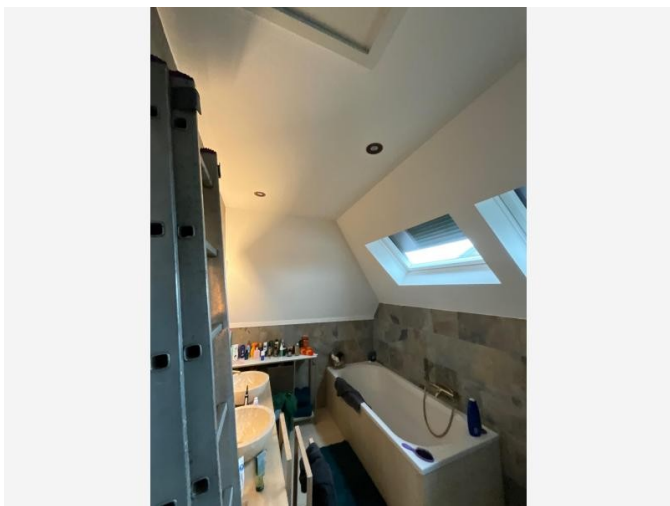
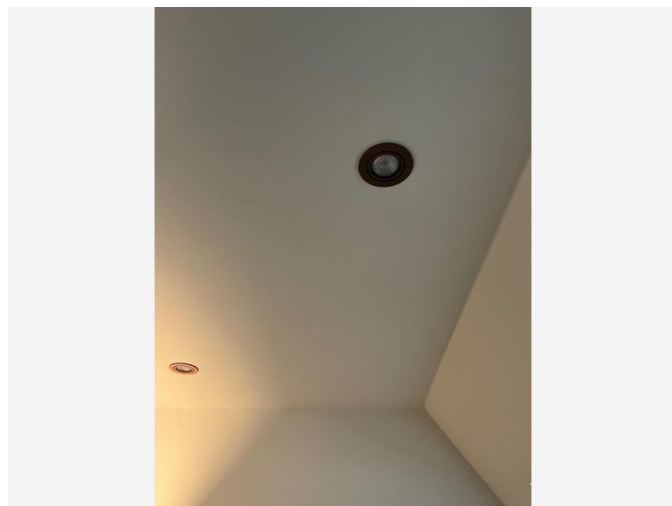
### Informatie over een niet-asbestverdacht materiaal

Deze plafonds zijn afgewerkt met valse plafonds in gipskarton plaatmateriaal. Het is niet duidelijk of er pleisterwerk of ander verdacht asbestmateriaal aanwezig is achter / op deze valse plafonds, het is aangewezen om bijkomend onderzoek uit te voeren bij werken. Zonder destructieve handeling is het niet mogelijk om na te gaan of er asbesthoudende materialen aanwezig zijn achter de plafond afwerking. Als bij sloop of renovatie blijkt dat er achter deze plafonds nog pleisterwerk of asbest verdachte toepassingen aanwezig zijn, moet dit bemonsterd worden.

Basis voor advies	De asbestdeskundige beoordeelt het materiaal als niet-asbestverdacht.
-------------------	---

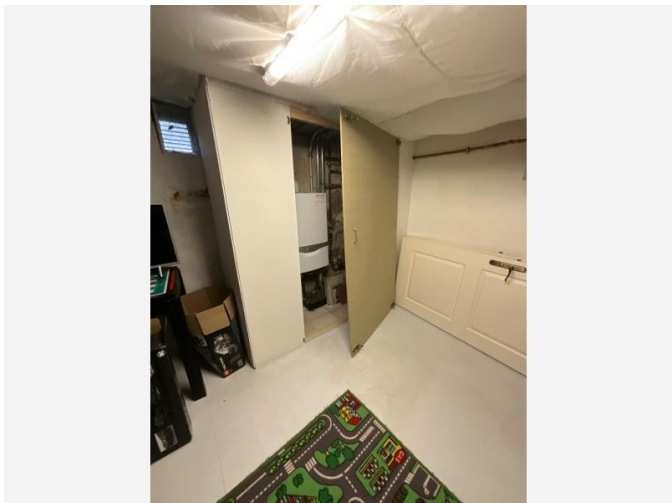
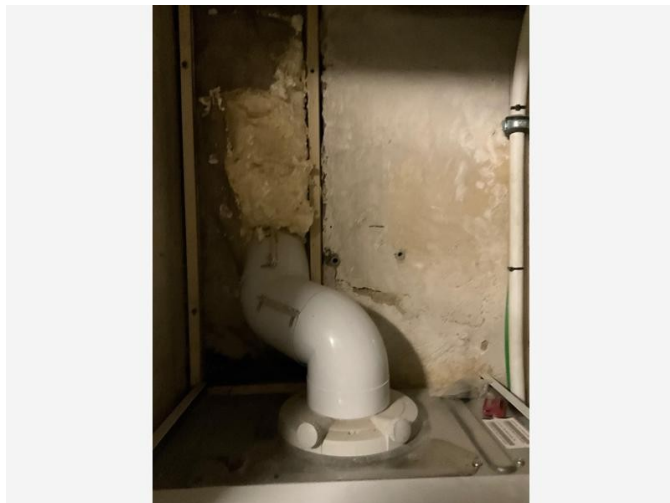
## Fiche 3: Cementering binnentoepassing (met staalname)

Geen asbest

#	Type	Referentie	Resultaat
3.1	Mengmonster	2	Geen asbest

<b>Beschrijving</b>	Cementering binnentoepassing (met staalname)
<b>Omgeving</b>	Binnen
<b>Primaire drager</b>	Binnenwand
<b>Bindmiddel van materiaal</b>	Cement
<b>Gebondenheid op basis van bindmiddel</b>	Hecht
<b>Hoeveelheid (gewicht - aantal)</b>	<ul style="list-style-type: none"><li>• 500,00 kg - 1 stuk</li></ul>
<b>Totaal gewicht</b>	500,00 kg
<b>Identificatiemethode</b>	Een monstername door de asbestdeskundige met laboanalyse door een asbestlabo.
<b>Destructieve handeling voor identificatie</b>	Nee
<b>Opmerking</b>	<p>De vermelde oppervlaktes en volumes betreffen een beredeneerde schatting. Er worden geen rechten verleend aan deze oppervlaktes/volumes. De dikte is een schatting die voorkomt uit de monsterplaatsen en is daarom niet altijd representatief.</p> <p>( staal genomen van twee plaatsen)</p>

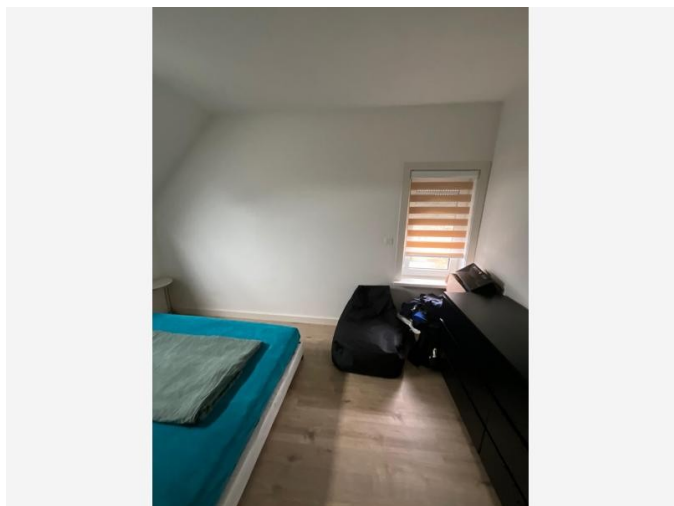
## Fiche 4: Muurpleister

Geen asbest

#	Type	Referentie	Resultaat
4.1	Mengmonster	1	Geen asbest

Beschrijving	Muurpleister
Omgeving	Binnen
Primaire drager	Binnenwand
Bindmiddel van materiaal	Gips - kalk
Gebondenheid op basis van bindmiddel	Niet-hechtgebonden
Hoeveelheid (oppervlakte - dikte - aantal)	• 440,00 m <sup>2</sup> - 1,00 cm - 1 stuk
Totaal volume	4,40 m <sup>3</sup>
Identificatiemethode	Een monstername door de asbestdeskundige met laboanalyse door een asbestlabo.
Destructieve handeling voor identificatie	Nee
Opmerking	<p>Volgens het inspectieprotocol is een monstername van het pleisterwerk verplicht om dit te identificeren als niet-asbesthoudend.</p> <p>Locatie staalnames: individuele ruimte: berging / natte ruimte: keuken / stookplaats: nvt / traphal: kelder</p> <p>De vermelde oppervlaktes en volumes betreffen een beredeneerde schatting. Er worden geen rechten verleend aan deze oppervlaktes/volumes. De dikte is een schatting die voorkomt uit de monsterplaatsen en is daarom niet altijd representatief.</p> <p>Er bevinden zich enkele valse wanden. Het is niet duidelijk of er pleisterwerk of asbest toepassingen aanwezig zijn achter/op deze valse wanden, het is aangewezen om bijkomend onderzoek uit te voeren bij werken.</p>

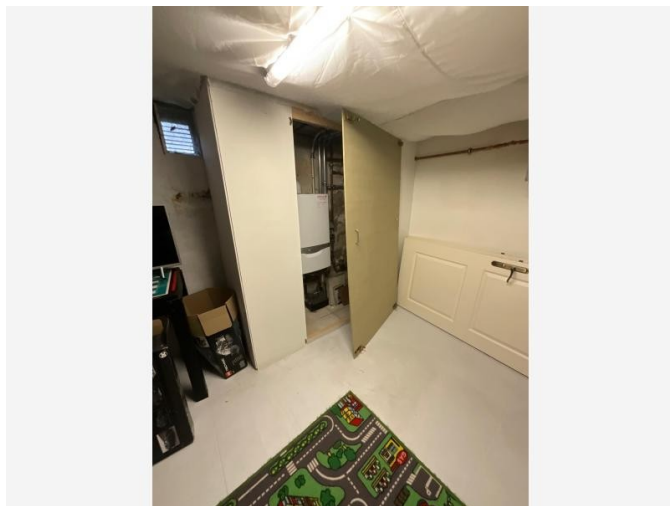
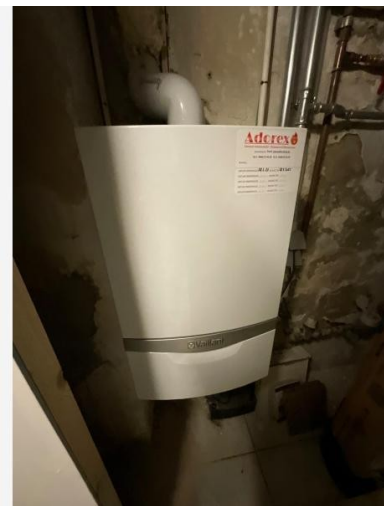
## Fiche 5: Cv ketel

Beschrijving	Notitie	Terug te vinden op plannen
Fiche 5: Cv ketel	De ketel werd langs de buitenzijde visueel gecontroleerd, er werden geen verdachte materialen aangetroffen.  Laat de binnenzijde controleren door een erkend techniker (8u asbest opleiding)	Plan 1.8: Kelder
Fiche 6: Kit niet verdacht (visueel vastgesteld)	De gebruikte siliconen kit is niet asbestverdacht	Plan 1.4: Eerste verdieping kopie Plan 1.7: Gelijvloers kopie
Fiche 7: Dakbedekking niet verdacht.	De keramische dakpannen zijn niet asbestverdacht.	-
Fiche 8: Schouwbus niet verdacht.	De schouwbus wordt gecontroleerd. deze bestaat uit kunststof en bevat geen asbest verdachte materialen.	Plan 1.2: Eerste verdieping
