# Asbestinventarisatetest

Pierstraat 17, 8370 Blankenberge

Attestnummer : 20250618-000279.000

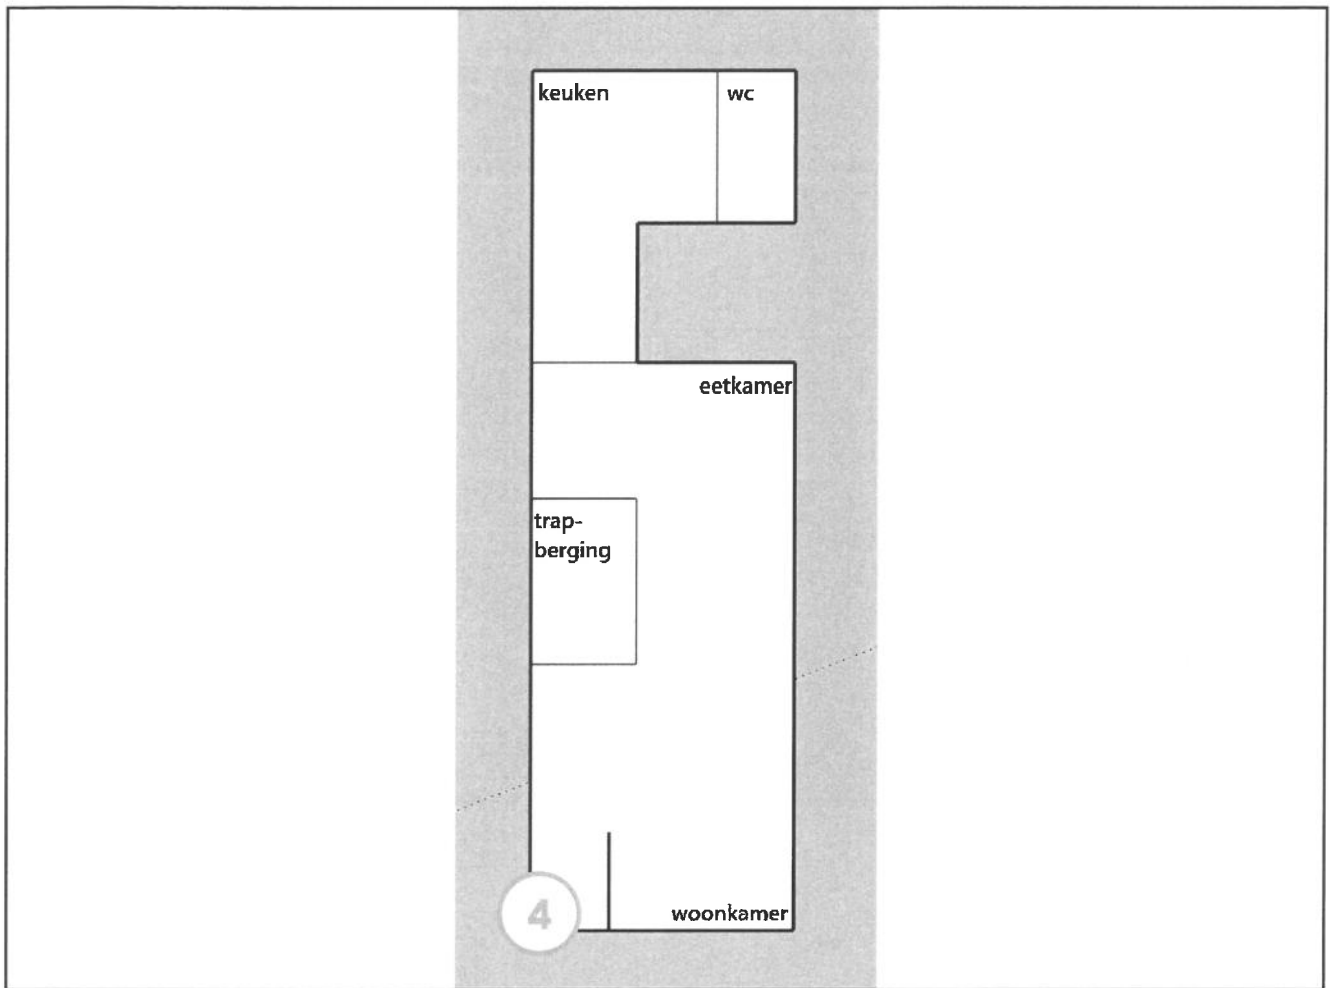
## Plan 1.10: elektriciteitsplan GLV

Beschrijving	Type	Actie
4. omkasting en toebehoren elektriciteitsteller in bakeliet	Asbestmateriaal	Zorgvuldig beheren

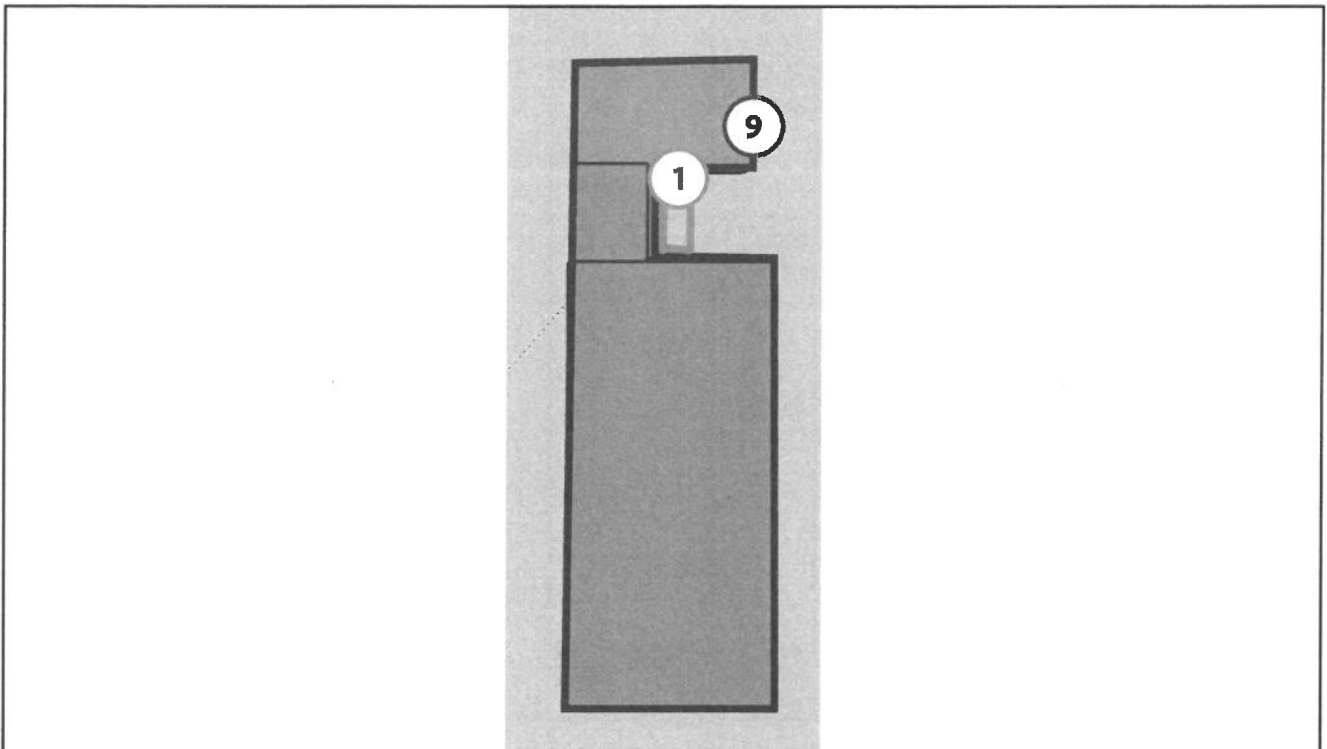
## Plan 1.13: dakenplan (1)

Beschrijving	Type	Actie
1. afdak in golfplaten	Asbestmateriaal	<a href="#">Verwijderen</a>
9. dakdichting platte daken	Advies	-

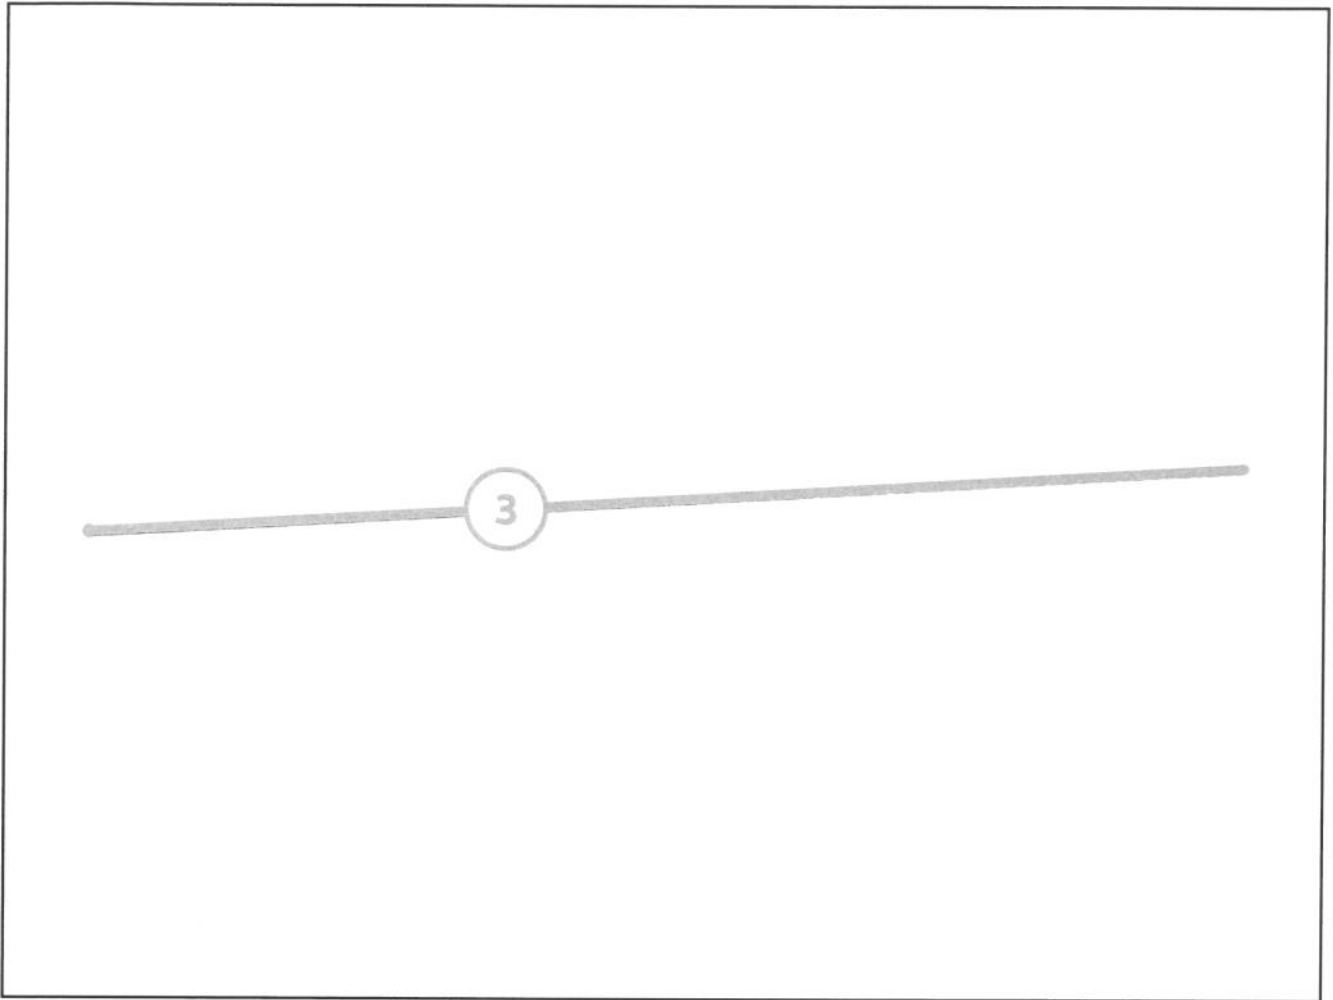
## Plan 2.1: perceelsmuur rechts plan

Beschrijving	Type	Actie
3. muurkap op perceelsmuur rechts	Asbestmateriaal	Zorgvuldig beheren

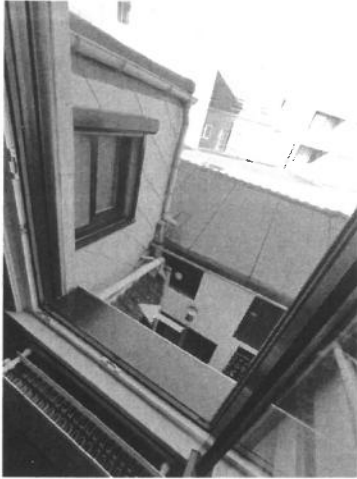
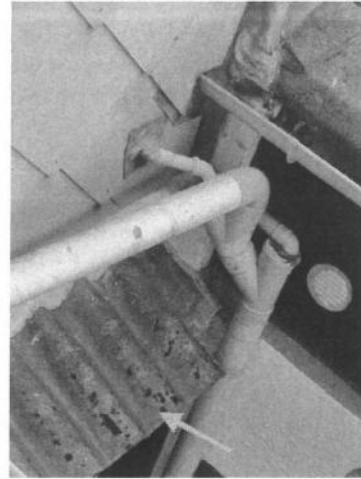
# Fiche 1: afdak in golfplaten

Asbestmateriaal

Het asbestmateriaal valt onder de mijlpaal van 2034.

Eindbeoordeling materiaalrisico	Verhoogd materiaalrisico en/of verhoogde kans op vezelvrijgave
---------------------------------	--

Gebondenheid	Categorie 1: hechtgebonden in oorsprong
Asbestsoort (vezeltype)	Crocidoliet aanwezig
Asbestconcentratie	Laag (< 50%)
Afschermingsgraad van het gehele materiaal	Geheel of deels vrij aan de buitenlucht
Toestand van het materiaal	Matig beschadigd, matig verweerd

Verwijderen

- Verwijder dit asbestmateriaal zo snel mogelijk. Volg de toestand goed op.
- Voer bijkomende staalnamens) uit.

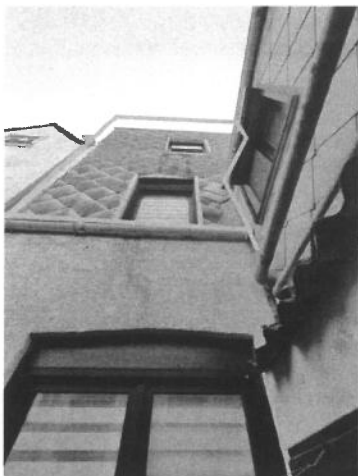
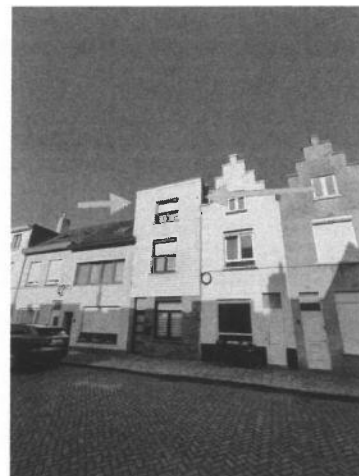
## Fiche 2: buitengevels in leien (LG perceelgrens + RG perceelsgrens + AG)

Asbestmateriaal

Het asbestmateriaal valt onder de mijlpaal van 2034.

Eindbeoordeling materiaalisico	Laag materiaalisico en/of verlaagde kans op vezelvrijgave
--------------------------------	---

Verwijderen

- Verwijder dit asbestmateriaal zo snel mogelijk. Volg de toestand goed op.
- Voer bijkomende staalname(s) uit.

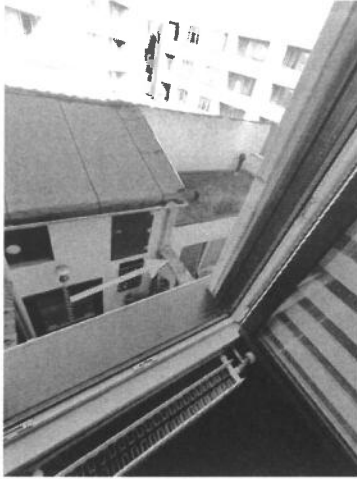
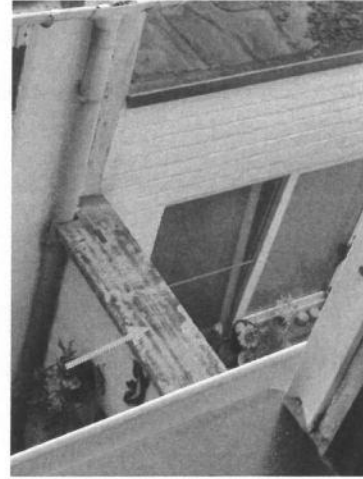
## Fiche 3: muurkap op perceelsmuur rechts

Asbestmateriaal

Het asbestmateriaal valt onder de mijlpaal van 2040.

Verwijdering in samenspraak met de burens. Voor de helft eigendom.

Eindbeoordeling materiaalrisico	Laag materiaalrisico en/of verlaagde kans op vezelvrijgave
---------------------------------	--

Zorgvuldig beheren

- Zorg voor een veilig beheer. Vermijd het beschadigen van het asbestmateriaal. Controleer de toestand jaarlijks op wijzigingen.
- Voer bijkomende staalname(s) uit.

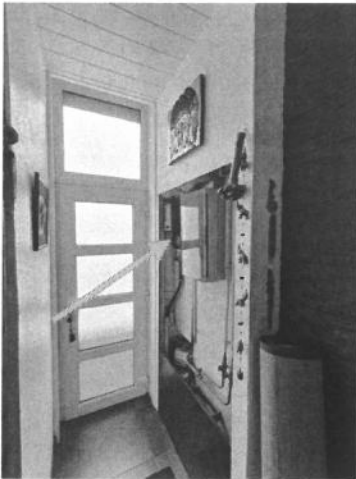
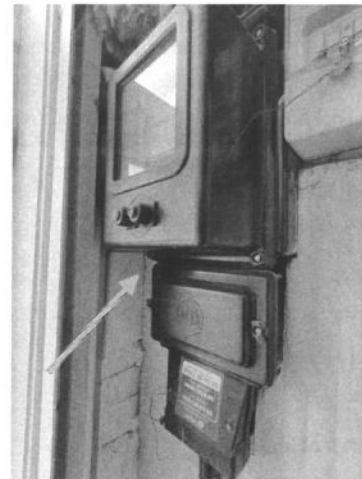
## Fiche 4: omkasting en toebehoren elektriciteitsteller in bakeliet

Asbestmateriaal

Het asbestmateriaal valt onder de mijlpaal van 2040.

Eindbeoordeling materiaalisico	Laag materiaalisico en/of verlaagde kans op vezelvrijgave
--------------------------------	---

Zorgvuldig beheren

- Zorg voor een veilig beheer. Vermijd het beschadigen van het asbestmateriaal. Controleer de toestand jaarlijks op wijzigingen.

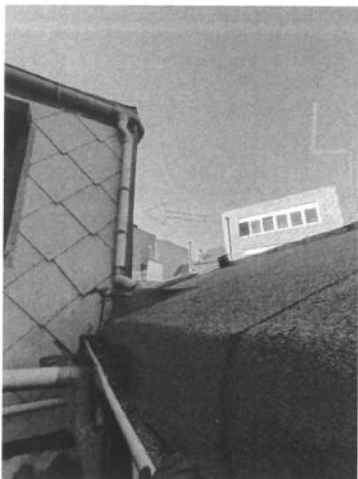
**Reden:** Het te onderzoeken materiaal situeert zich hoger dan 3,50 m te rekenen vanaf een veilige ondergrond

**Uitleg van de asbestdeskundige:** Beperking op middellange termijn. Tijdens de asbestinspectie kon door de enorme hoogte de achtergevel van het toilet op de eerste verdieping en de achtergevel op de perceelsgrens niet geïnspecteerd worden. Wees bij renovatie- of afbraakwerken waakzaam voor asbestverdachte bouwtoepassingen (shingles, leien etc...).

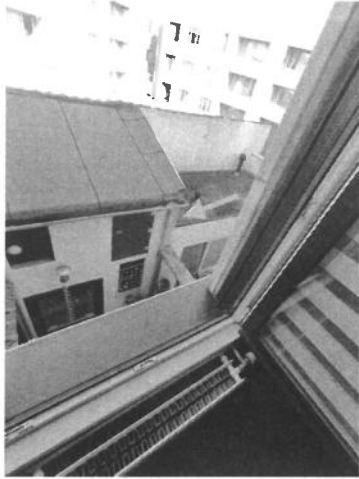
## Fiche 6: rechtergevel aanbouw op perceelgrens

**Reden:** Het te onderzoeken materiaal situeert zich hoger dan 3,50 m te rekenen vanaf een veilige ondergrond

**Uitleg van de asbestdeskundige:** Beperking op middellange termijn. Door de enorme hoogte kon de rechtergevel van de aanbouw op de perceelgrens niet geïnspecteerd worden. Wees waakzaam bij renovatie- of afbraakwerken voor asbestverdachte bouwtoepassingen (shingles, leien etc...).

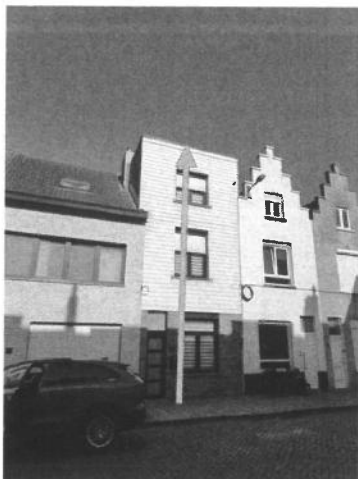
**Reden:** Het te onderzoeken materiaal situeert zich hoger dan 3,50 m te rekenen vanaf een veilige ondergrond

**Uitleg van de asbestdeskundige:** Beperking op middellange termijn. Door de enorme hoogte kon het platte dak bovenaan niet geïnspecteerd worden. Wees waakzaam bij renovatiewerken voor asbestverdachte bouwtoepassingen buiten en in de aanwezige schouwen. Denk hierbij aan asbestverdachte buizen, rookgaskanalen, oude roofingslagen, schouwhoeden etc...

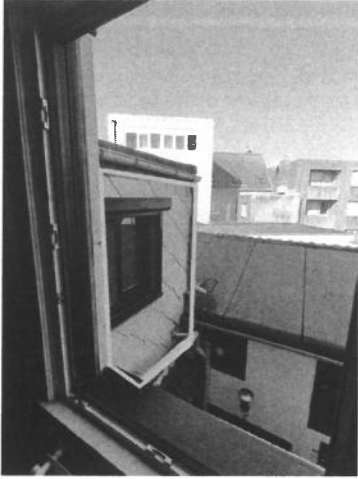
## Fiche 8: rechtergevel in recente leien (toilet 1eV)

Op basis van een ontvangen bewijsdocument en visuele vaststelling kan geconcludeerd worden dat deze recente leien niet-asbestverdacht zijn.

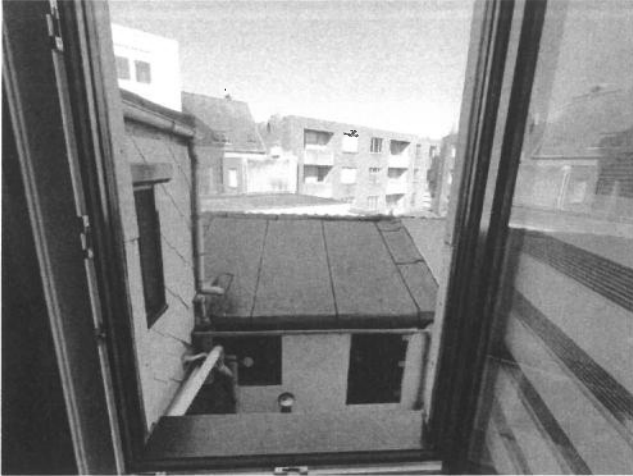
## Fiche 9: dakdichting platte daken

Na 31/12/2000 werden volgens ontvangen bewijsstukken alle platte daken gerenoveerd. De toplagen zijn niet asbestverdacht. Doch onzeker of daaronder oudere roofingslagen aanwezig zouden zijn. Wees daarvoor waakzaam tijdens renovatie- of afbraakwerken.

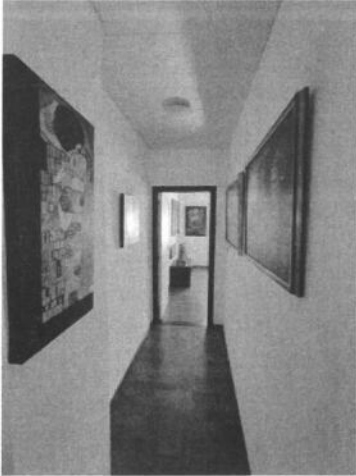
## Fiche 11: pleisterwerk plafonds

Alle plafonds zijn afgewerkt met hout, gyproc, gyplat, behang, pvc of andere materialen. Onzeker of daarboven oud pleisterwerk aanwezig zou zijn.
