# Asbestinventarisatetest

Brabantdam 134, 9000 Gent

Attestnummer : 20250810-000005.000

Uitgegeven op : 10.08.2025

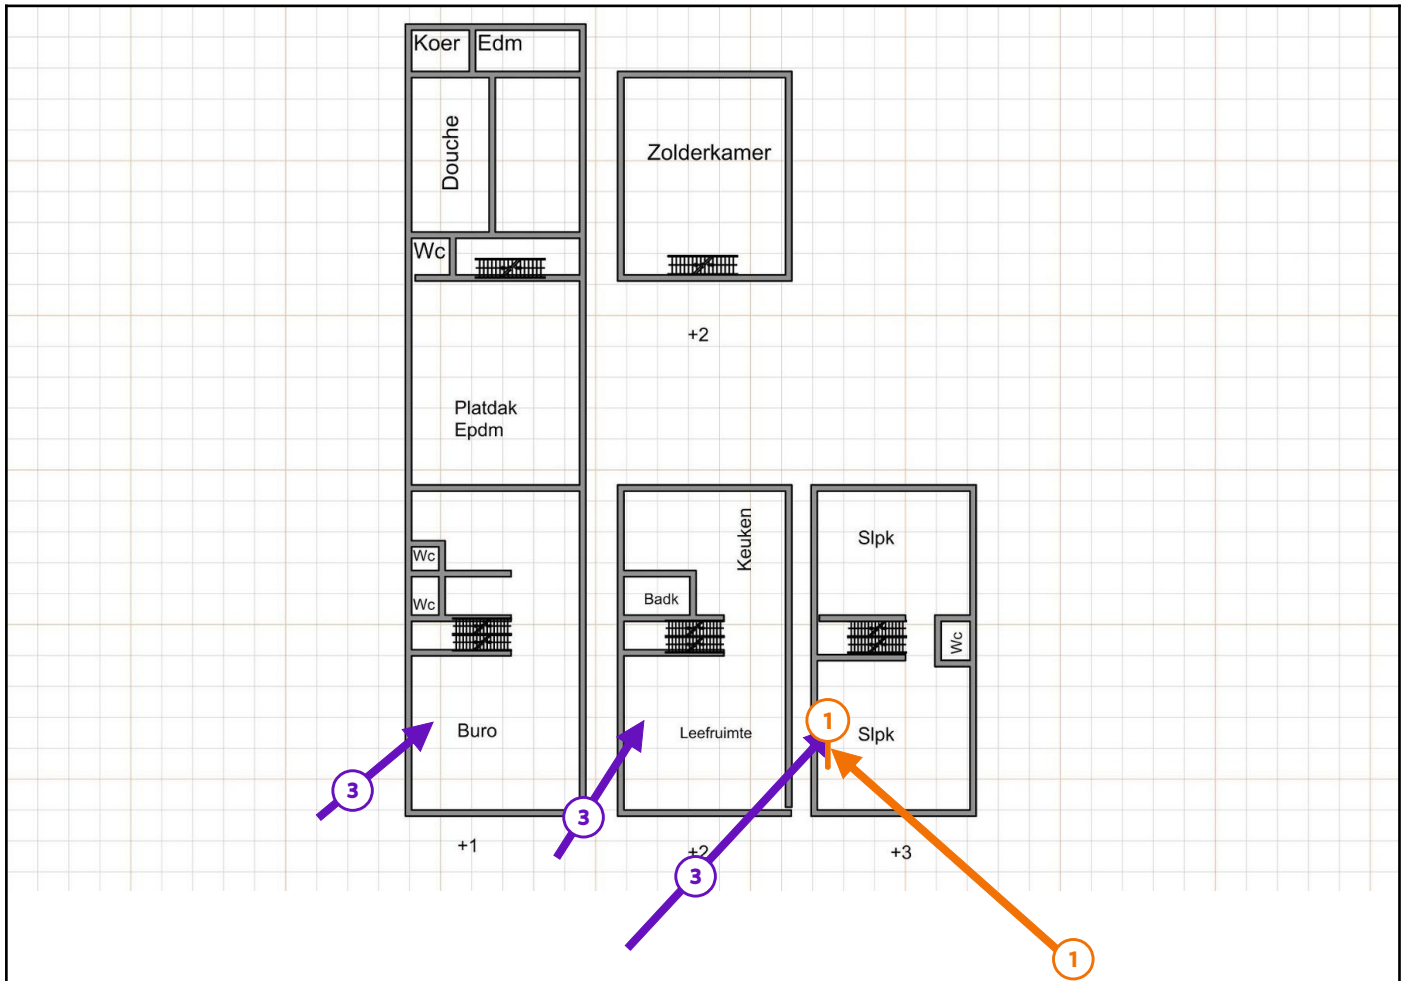
## Plan 1.6: Schema gebouw vanaf +1

Beschrijving	Type	Actie
1. Schouwpijp	Asbestmateriaal	<a href="#">Verwijderen</a>
3. Schouw niet inspecteerbaar	Beperking	-

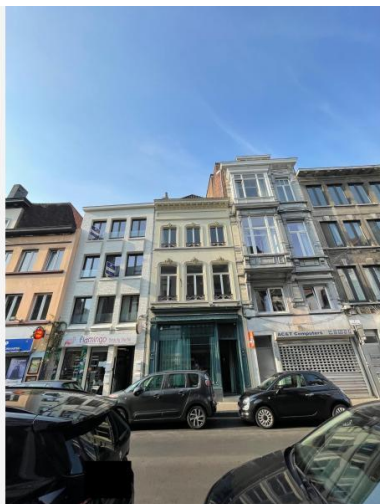
Het asbestmateriaal valt onder de mijlpaal van 2034.

Eindbeoordeling materiaalrisico	Laag materiaalrisico en/of verlaagde kans op vezelvrijgave
---------------------------------	--

Gebondenheid	Categorie 1: hechtgebonden in oorsprong
Asbestsoort (vezeltype)	Crocidoliet aanwezig
Asbestconcentratie	Laag (< 50%)
Afschermingsgraad van het gehele materiaal	Geheel of deels vrij aan de buitenlucht
Toestand van het materiaal	Licht beschadigd, licht verweerd. Intact calciumsilicaatmateriaal of categorie III 'gebondenheid'

Beschrijving	Schouwpijp
Omgeving	Buiten
Primaire drager	Schuin dak
Asbestmateriaal	Rookgaskanaal
Bindmiddel van asbestmateriaal	Cement
Gebondenheid op basis van bindmiddel	Hecht
Hoeveelheid (lengte - omtrek - dikte - aantal)	<ul style="list-style-type: none"><li>• 2,00 m - 25,00 cm - 2,00 cm - 3 stuks</li></ul>
Totaal volume	0,03 m <sup>3</sup>
Eenvoudig bereikbaar	Ja
Bevestigingswijze	<ul style="list-style-type: none"><li>• Geklemd</li><li>• Verlijmd, ingegoten, versmeerd</li></ul>
Identificatiemethode	Vaststelling zonder monsternamen
Destructieve handeling voor identificatie	Nee
Opmerking	De hoeveelheden zijn een benadering op basis van opmetingen ter plaatse.

- Zorg voor een veilig beheer. Vermijd het beschadigen van het asbestmateriaal. Controleer de toestand jaarlijks op wijzigingen.

- Eenvoudige handelingen: mag via doe-het-zelf of door werknemer(s) met opleidingsattest eenvoudige handelingen  
Indien u dit als doe-het-zelver wenst te verwijderen dient u de nodige voorzorgsmaatregelen te nemen:

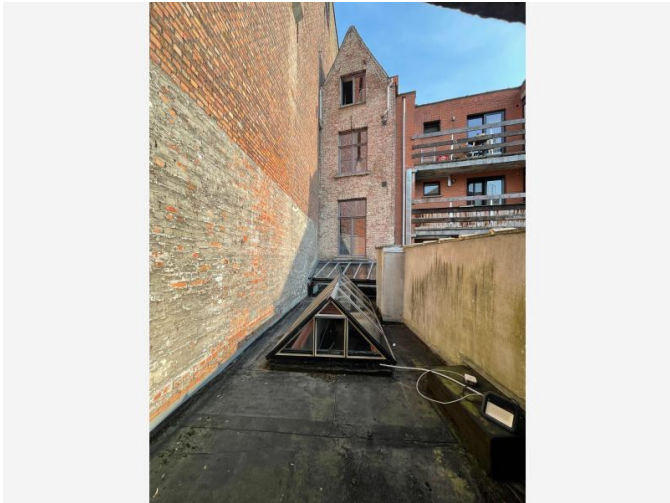
**Reden:** Het te onderzoeken materiaal situeert zich hoger dan 3,50 m te rekenen vanaf een veilige ondergrond

**Uitleg van de asbestdeskundige:** Er wordt verondersteld dat er een onderdak aanwezig is. Langs de buitenzijde is dit echter niet vast te stellen daar de aanzet van het dak hoger is dan 3,50m van een veilige ondergrond of werksituatie. Langs de binnenzijde is het dak volledig afgetimmerd met (pleister) beplatingen. Binnen het kader van een niet-destructief onderzoek kan het onderdak derhalve niet worden onderzocht. Bij renovatie of bij het plaatsen van zonnepanelen wordt aangeraden om voorafgaandelijk over te gaan tot een beperkt destructief onderzoek met monsternamen van het onderdak.

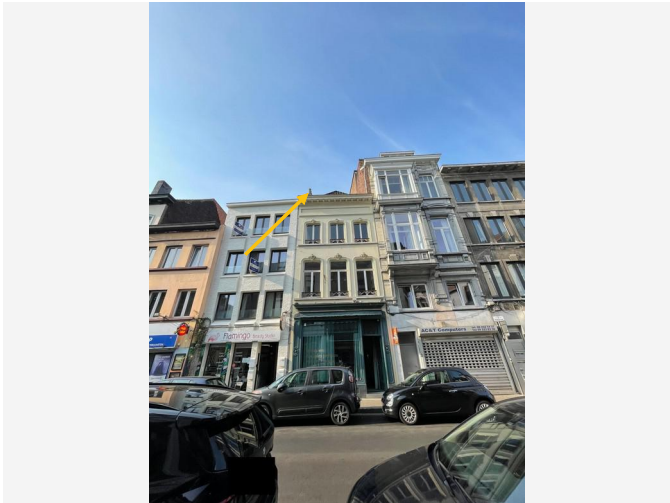
**Reden:** Het te onderzoeken materiaal situeert zich hoger dan 3,50 m te rekenen vanaf een veilige ondergrond

**Uitleg van de asbestdeskundige:** In deze schouw kunnen waarneembare asbestverdachte materialen aanwezig zijn. Door de hoogte is het niet mogelijk om deze schouw in detail te bekijken.

Dit geldt zowel voor de bovenzijde als de binnenkant van de schouw.

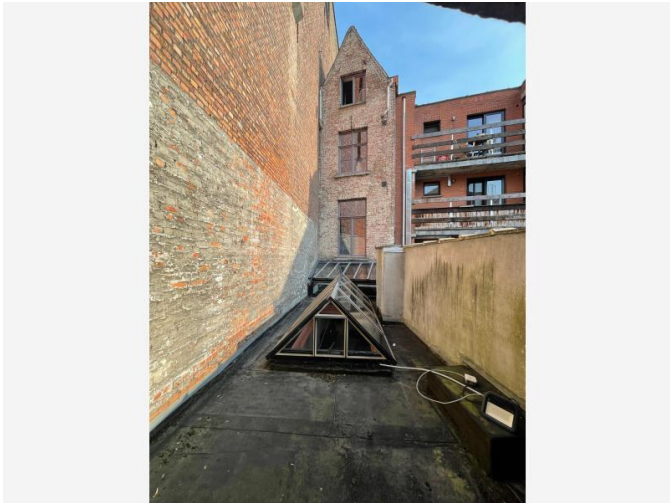
**Reden:** Het te onderzoeken materiaal situeert zich hoger dan 3,50 m te rekenen vanaf een veilige ondergrond

**Uitleg van de asbestdeskundige:** Daar het dak hoger is dan 3,5 meter boven grondniveau is, valt het onderzoek van dit dak buiten het wettelijk kader van de inspectie. Bij renovatie of verbouwing wordt aangeraden om het (onderdak) dak na te kijken en staalnames te laten uitvoeren.

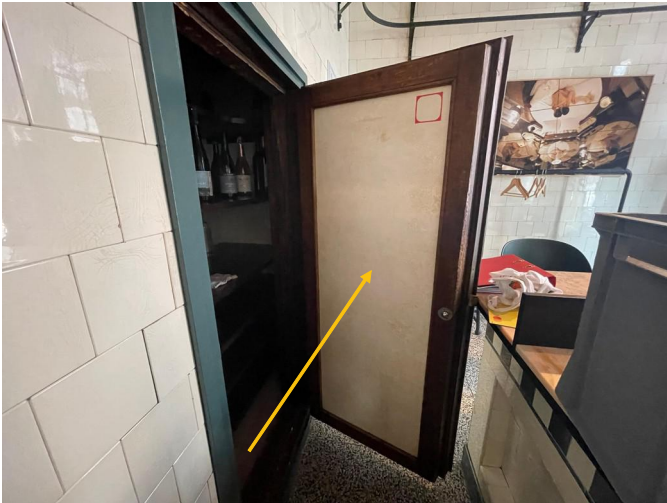
Daar een niet destructief onderzoek omvat, kon er geen staal worden genomen van de isolatiepanelen van de koelkast.

Gezien de leeftijd ervan kunnen die mogelijks asbesthoudend zijn. Daarom wordt er dabin ook geadviseerd hier rekening mee te houden.

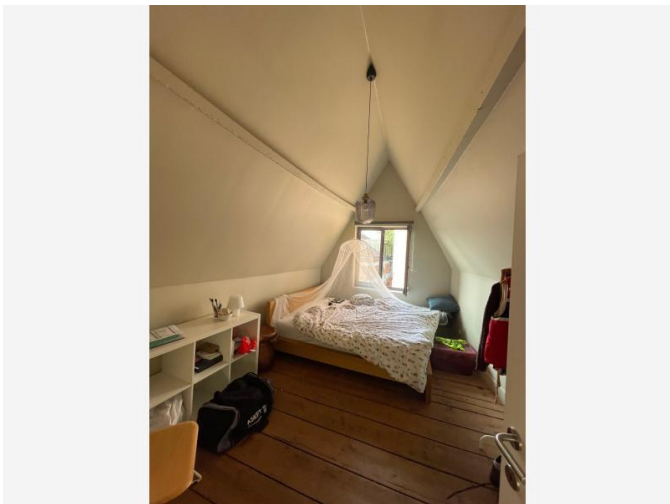
Verskillende plafonds bestaan uit gipskartonbeplating. Binnen het kader van een niet-destructief onderzoek konden de achterliggende lagen niet worden geanalyseerd. Enkel door deze te verwijderen of door een destructief onderzoek kunnen de achterliggende lagen geanalyseerd worden. De smeerlagen tussen de gipskartonplaten kon niet worden vastgesteld, en dienen bij sanering bemonsterd te worden ingeval er twijfel is dat ze aangebracht zijn voor 2001. Bij vernieuwing van deze binnenschil wordt aanbevolen om nieuw monsternamen te laten nemen.

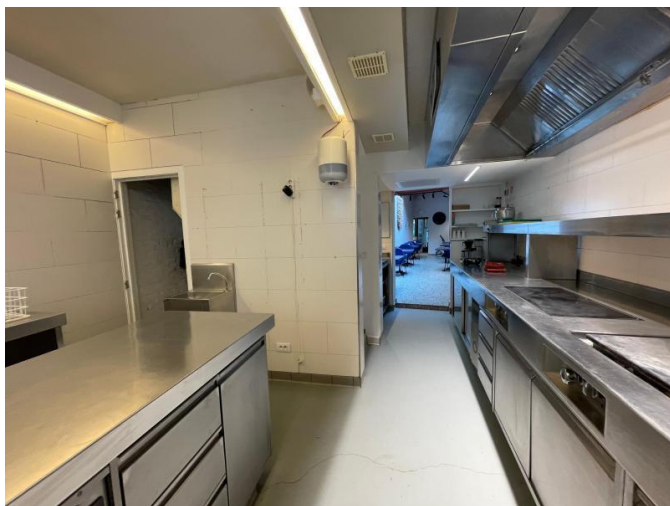
Verschillende wanden bestaan uit beplating en/of lambriseringen. Binnen het kader van een niet-destructief onderzoek konden de achterliggende lagen niet worden geanalyseerd. Enkel door deze te verwijderen of door een destructief onderzoek kunnen de achterliggende lagen geanalyseerd worden. Bij vernieuwing van deze binnenschil wordt aanbevolen om nieuw monsternamen te laten nemen.

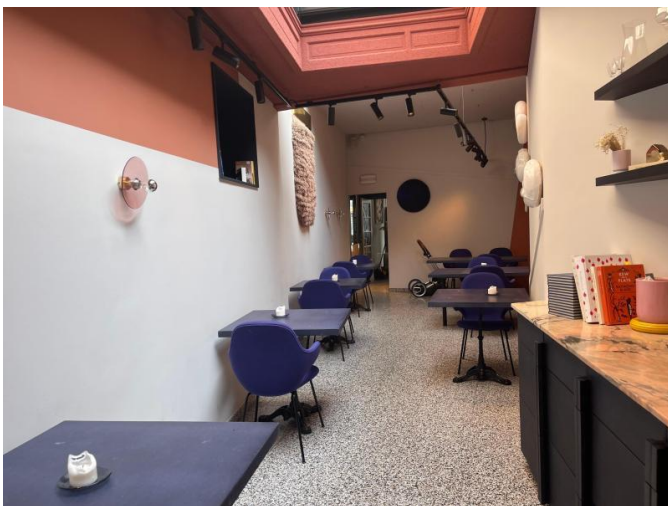
Verschillende wanden bestaan uit gipskartonbeplating. Binnen het kader van een niet-destructief onderzoek konden de achterliggende lagen niet worden geanalyseerd. Enkel door deze beplatingen te verwijderen of door een destructief onderzoek kunnen de achterliggende lagen geanalyseerd worden. De smeerlagen tussen de gipskartonplaten kon niet worden vastgesteld, en dienen bij sanering bemonsterd te worden ingeval er twijfel is dat ze aangebracht zijn voor 2001. Bij vernieuwing van deze binnenschil wordt aanbevolen om nieuw monsternamen te laten nemen.

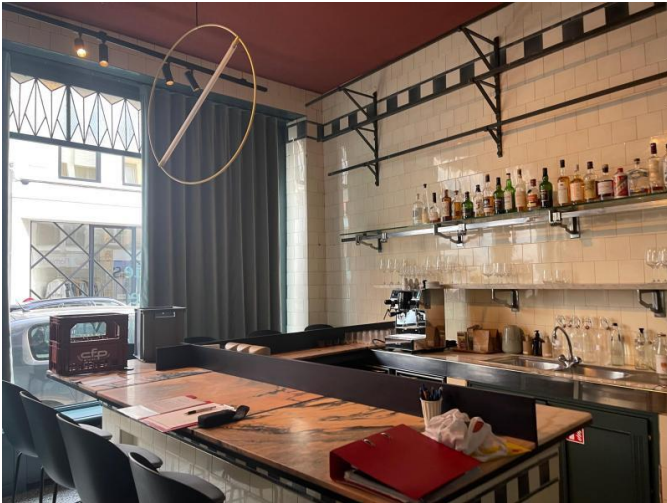
Achter de tegels kan asbesthoudende lijm gebruikt zijn welke zonder destructief onderzoek niet kan worden vastgesteld. Bij sloop of grondige werken en bij het (plaatselijk) verwijderen van deze tegels wordt aangeraden steeds bijkomende stalen te laten nemen van de lijm indien deze wordt aangetroffen.

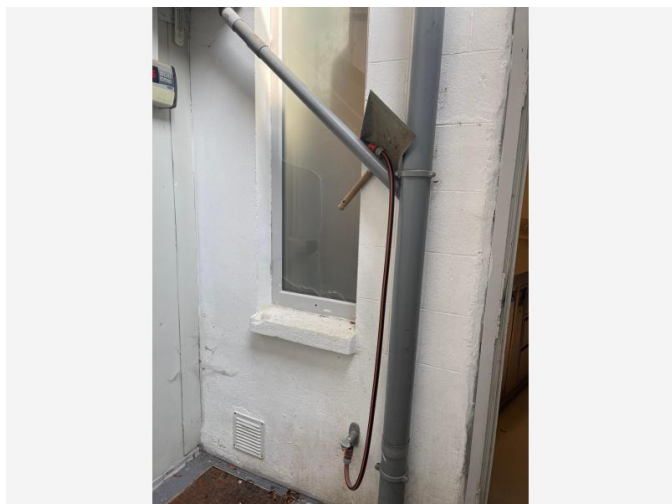
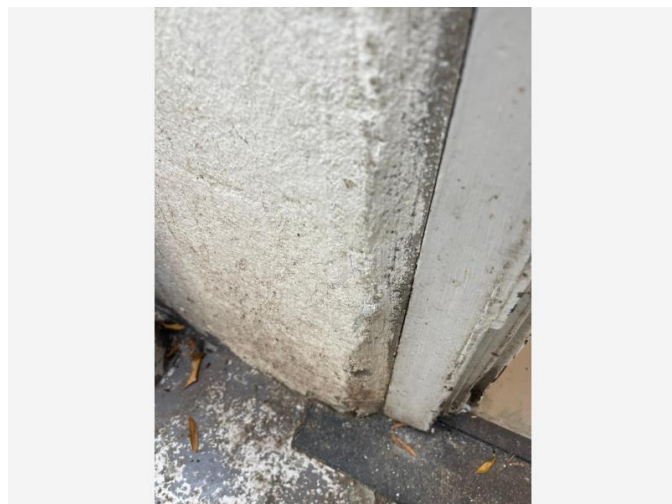
Geen asbest

#	Type	Referentie	Resultaat
10.1	Puntmonster	002	Geen asbest

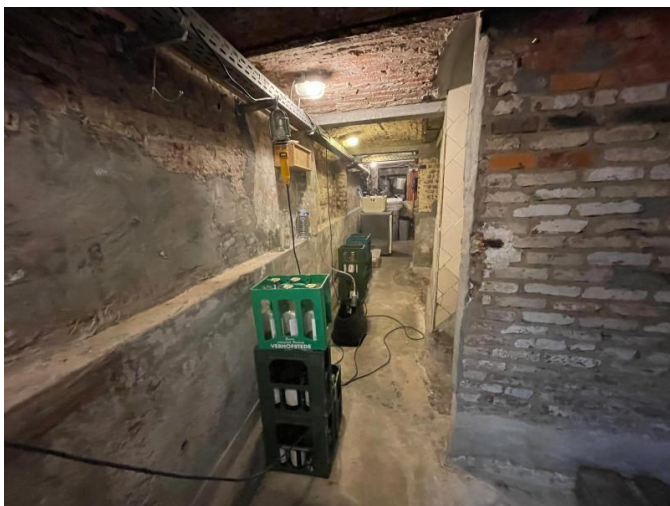
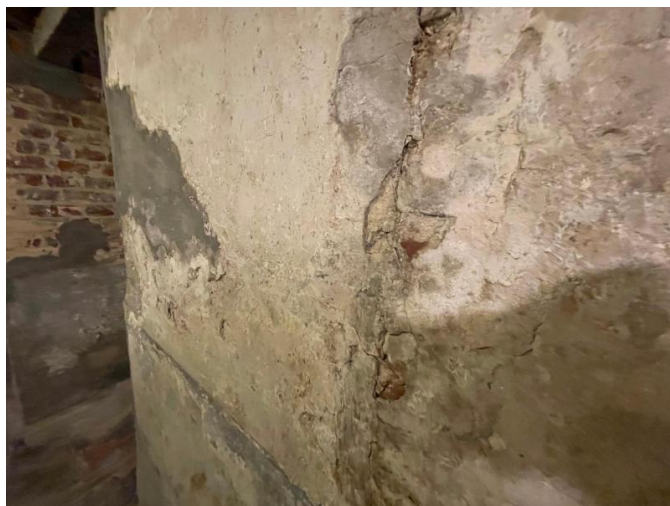
# Fiche 11: Cementering kelder

Geen asbest

#	Type	Referentie	Resultaat
11.1	Puntmonster	001	Geen asbest

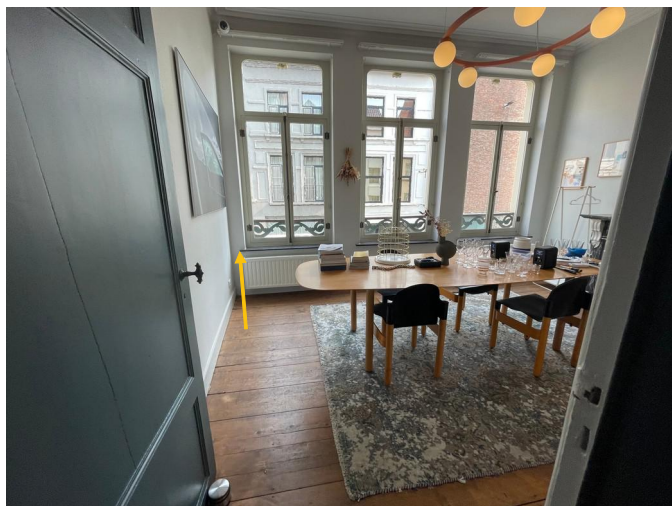
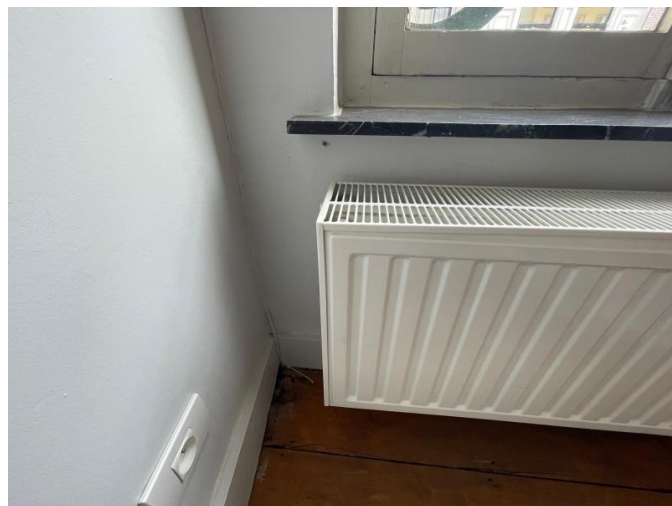
## Fiche 12: Wanden: pleisterwerk

Geen asbest

#	Type	Referentie	Resultaat
12.1	Mengmonster	101	Geen asbest
