Asbestinventarisatetest

Statieplein 23, 9800 Deinze

Attestnummer : 20250408-000389.000

Uitgegeven op : 08.04.2025

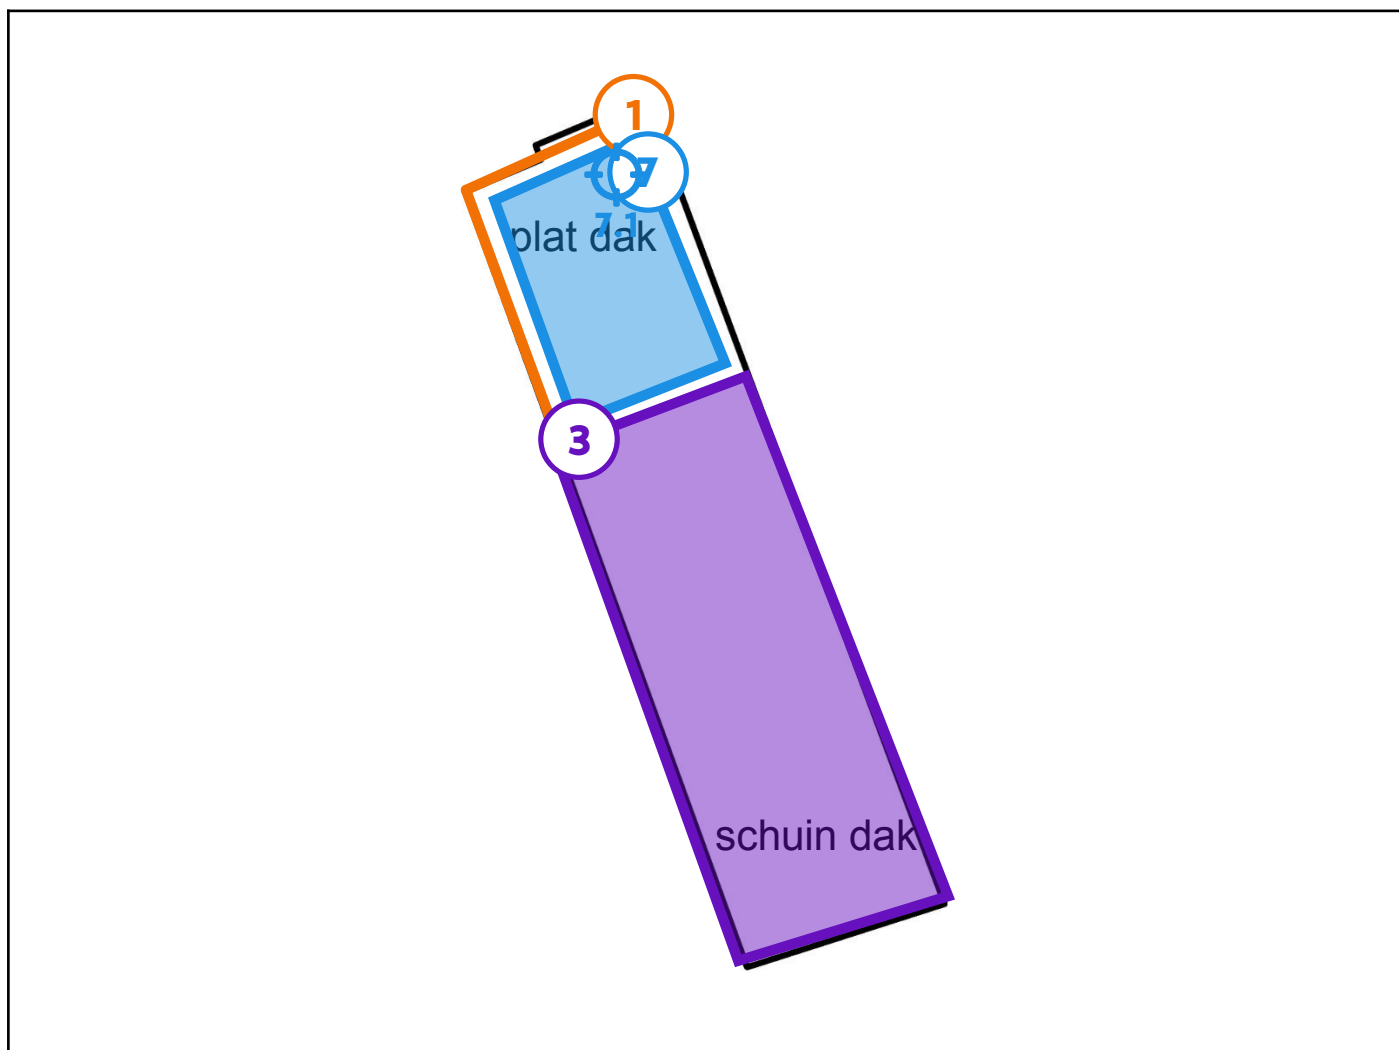
Plan 1.6: dakplan

Beschrijving	Type	Actie
1. Dekstenen (visueel vastgesteld).	Asbestmateriaal	Verwijderen
3. Onderdak: niet vast te stellen.	Beperking	-
7. Roofing (met staalname).	Geen asbest	-
7.1 Code: 02	Puntmonster	-

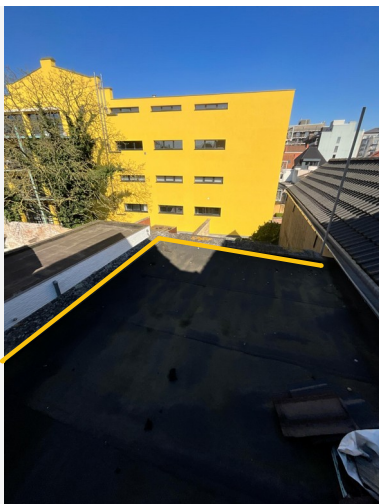
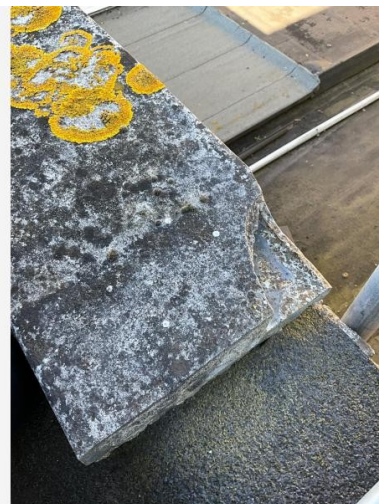
Eindbeoordeling materiaalrisico	Verhoogd materiaalrisico en/of verhoogde kans op vezelvrijgave
---------------------------------	--

Gebondenheid	Categorie 1: hechtgebonden in oorsprong
Asbestsoort (vezeltype)	Crocidoliet aanwezig
Asbestconcentratie	Laag (< 50%)
Afschermingsgraad van het gehele materiaal	Geheel of deels vrij aan de buitenlucht
Toestand van het materiaal	Matig beschadigd, matig verweerd

Beschrijving	Dekstenen (visueel vastgesteld).
Omgeving	Buiten
Primaire drager	Wand buitenschil
Asbestmateriaal	Deksteen, muurkap - Vol
Bindmiddel van asbestmateriaal	Cement
Gebondenheid op basis van bindmiddel	Hecht
Hoeveelheid (oppervlakte - dikte - aantal)	<ul style="list-style-type: none">• 5,00 m² - 3,00 cm - 1 stuk
Totaal volume	0,15 m ³
Eenvoudig bereikbaar	Ja
Bevestigingswijze	<ul style="list-style-type: none">• Verlijmd, ingegoten, versmeerd
Identificatiemethode	Vaststelling zonder monsternamen
Destructieve handeling voor identificatie	Nee
Opmerking	De vermelde oppervlaktes, diktes, gewichten en volumes betreffen een beredeneerde schatting. Er worden geen rechten verleend aan deze oppervlaktes/diktes/volumes.

- Zorg voor een veilig beheer. Vermijd het beschadigen van het asbestmateriaal. Controleer de toestand jaarlijks op wijzigingen.

- Eenvoudige handelingen: mag via doe-het-zelf of door werknemer(s) met opleidingsattest eenvoudige handelingen
EH via doe-het zelf : De dekstenen kunnen voorzichtig losgebeiteld worden , extra bevochtigen om stof te voorkomen

Standaard dragen van de nodige wegwerp beschermingsmiddelen FFP 3 masker , handschoenen en tyvec CAT III type 5-6

Verpakken in plastic folie en afvoeren naar het containerpark als hechtgebonden asbestafval.

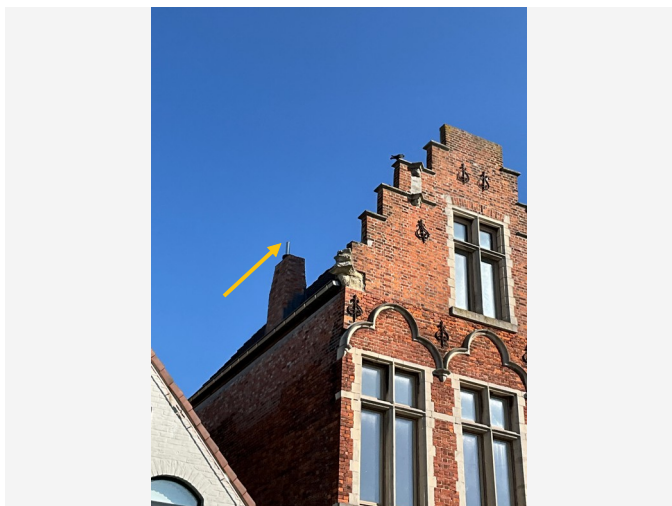
Reden: Het te onderzoeken materiaal situeert zich hoger dan 3,50 m te rekenen vanaf een veilige ondergrond

Uitleg van de asbestdeskundige: Bij werken (dak of reiniging schouw) kan een stelling geplaatst worden, het is niet duidelijk of er asbestverdachte materialen aanwezig zijn in de schouw.

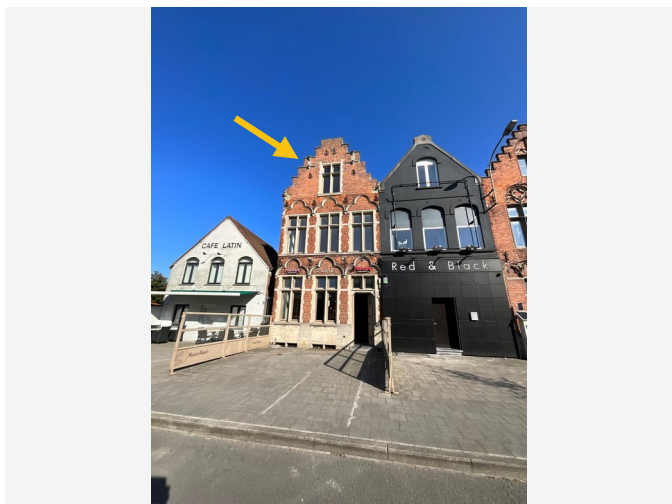
Reden: aanwezigheid onderdak kon niet vastgesteld worden

Uitleg van de asbestdeskundige: Aanwezigheid onderdak kon niet vastgesteld worden: isolatieplaten aan de binnenkant / niet duidelijk adv opheffen dakpan / geen dakraam aanwezig

Bij werken kan een stelling geplaatst worden om bijkomend te controleren

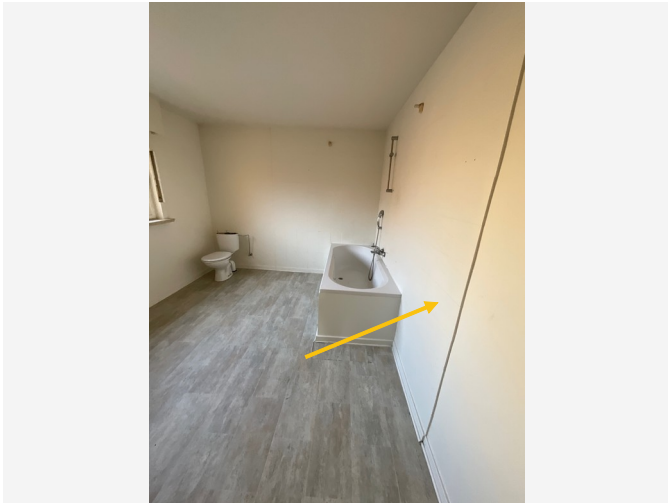
In het inspectieprotocol is een monstername van tegellijm verplicht om dit te identificeren als niet-asbesthoudend. Er waren geen facturen ter beschikking die bevestigen dat de tegels na 2001 waren geplaatst. Er waren geen bestaande beschadigingen aan de wandtegels om de lijm voldoende te kunnen inspecteren. Om dit af te toetsen is het aangewezen om bij eventuele renovatiewerken aan de tegels verder onderzoek/staalname te laten uitvoeren ter controle.

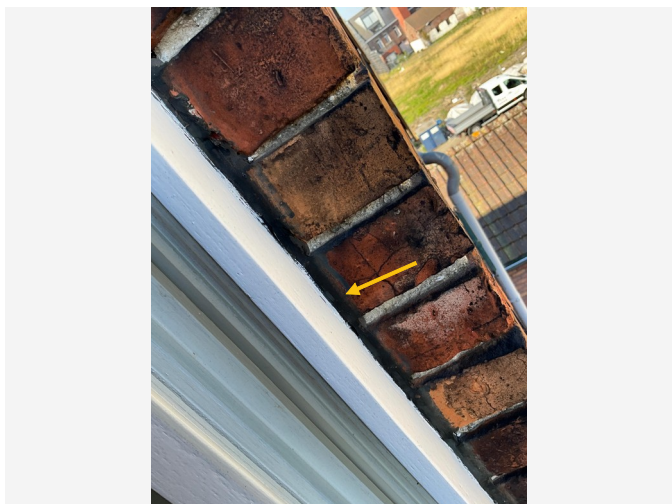
De mastiek werd gecontroleerd en als niet-asbesthoudend beschouwd. (zacht en elastisch)

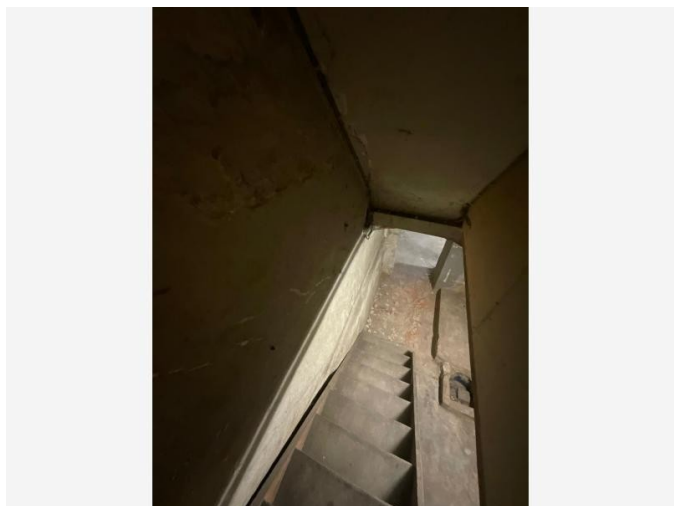
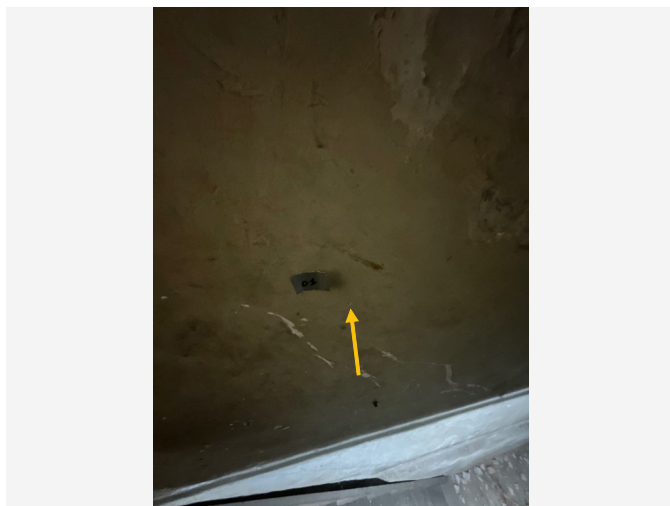
Geen asbest

#	Type	Referentie	Resultaat
6.1	Mengmonster	3	Geen asbest

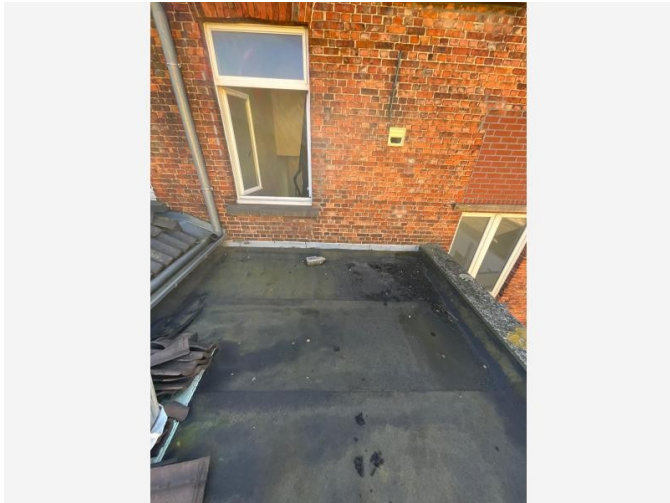
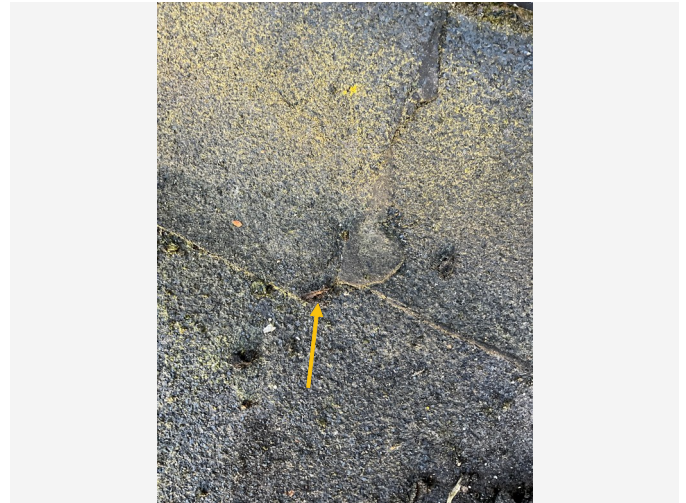
Fiche 7: Roofing (met staalname).

Geen asbest

#	Type	Referentie	Resultaat
7.1	Puntmonster	02	Geen asbest

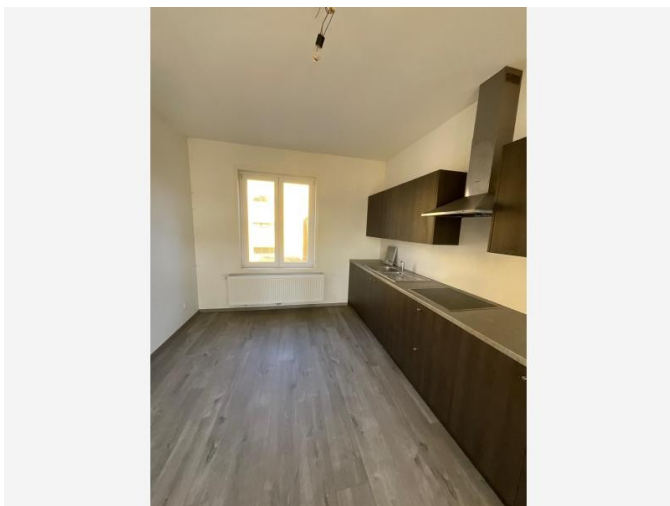
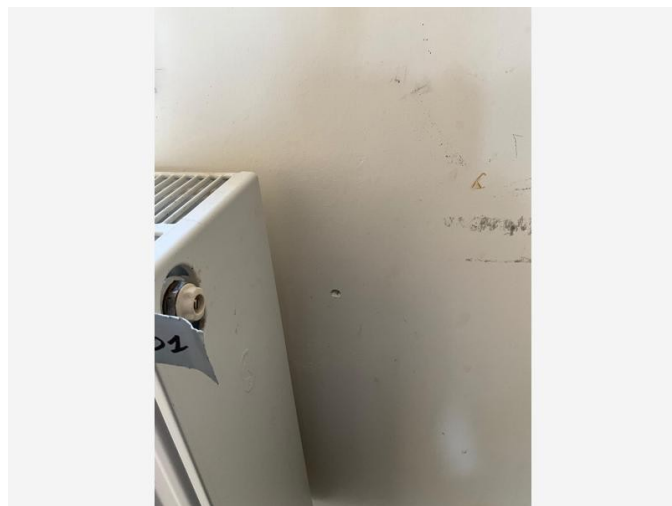
Fiche 8: Muurpleister

Geen asbest

#	Type	Referentie	Resultaat
8.1	Mengmonster	01	Geen asbest
