Asbestinventarisatetest

Burgstraat 59, 9000 Gent

Attestnummer : 20231025-000399.000

Niet-asbestveilig

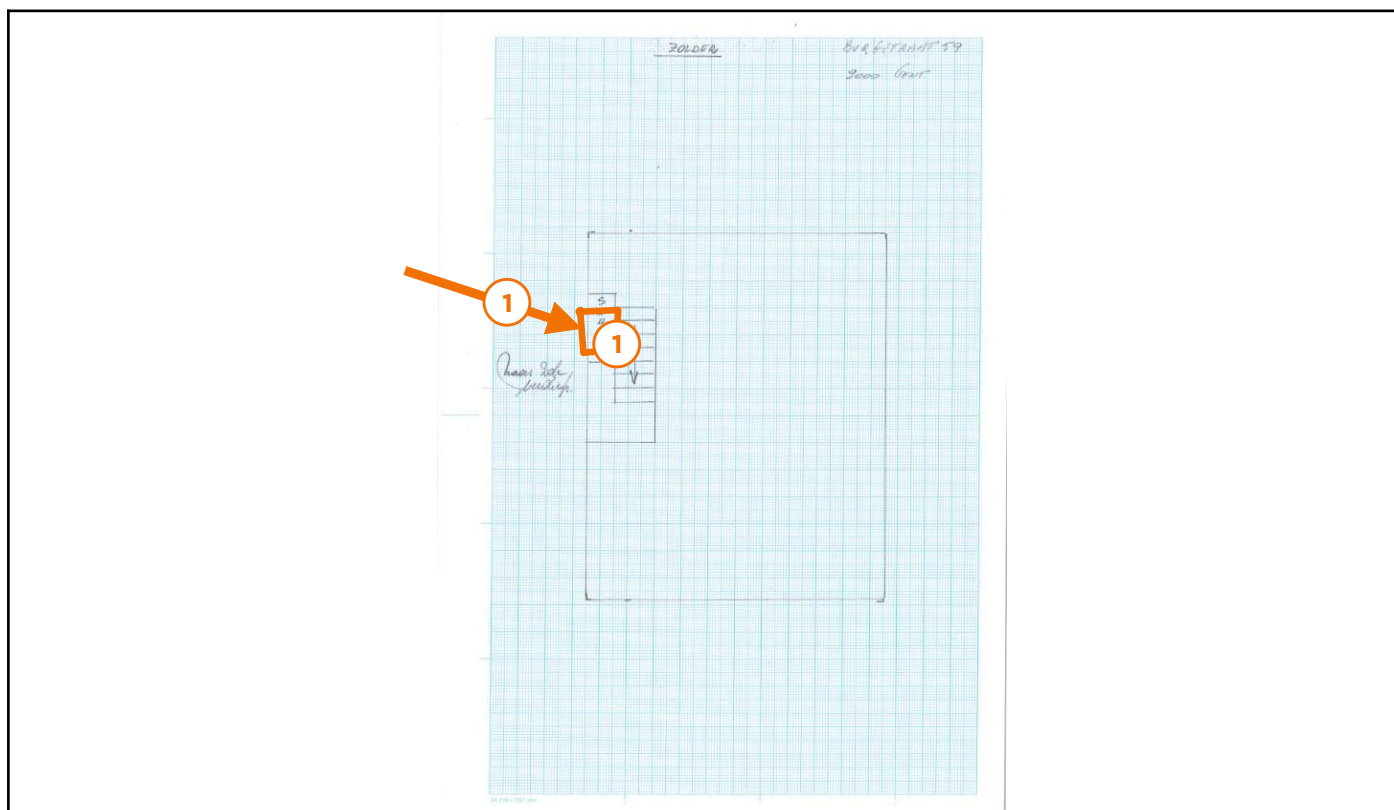
Plan 1.1: ZOLDER

Beschrijving	Type	Actie
1. DAK SCHOUW	Asbestmateriaal	Verwijderen

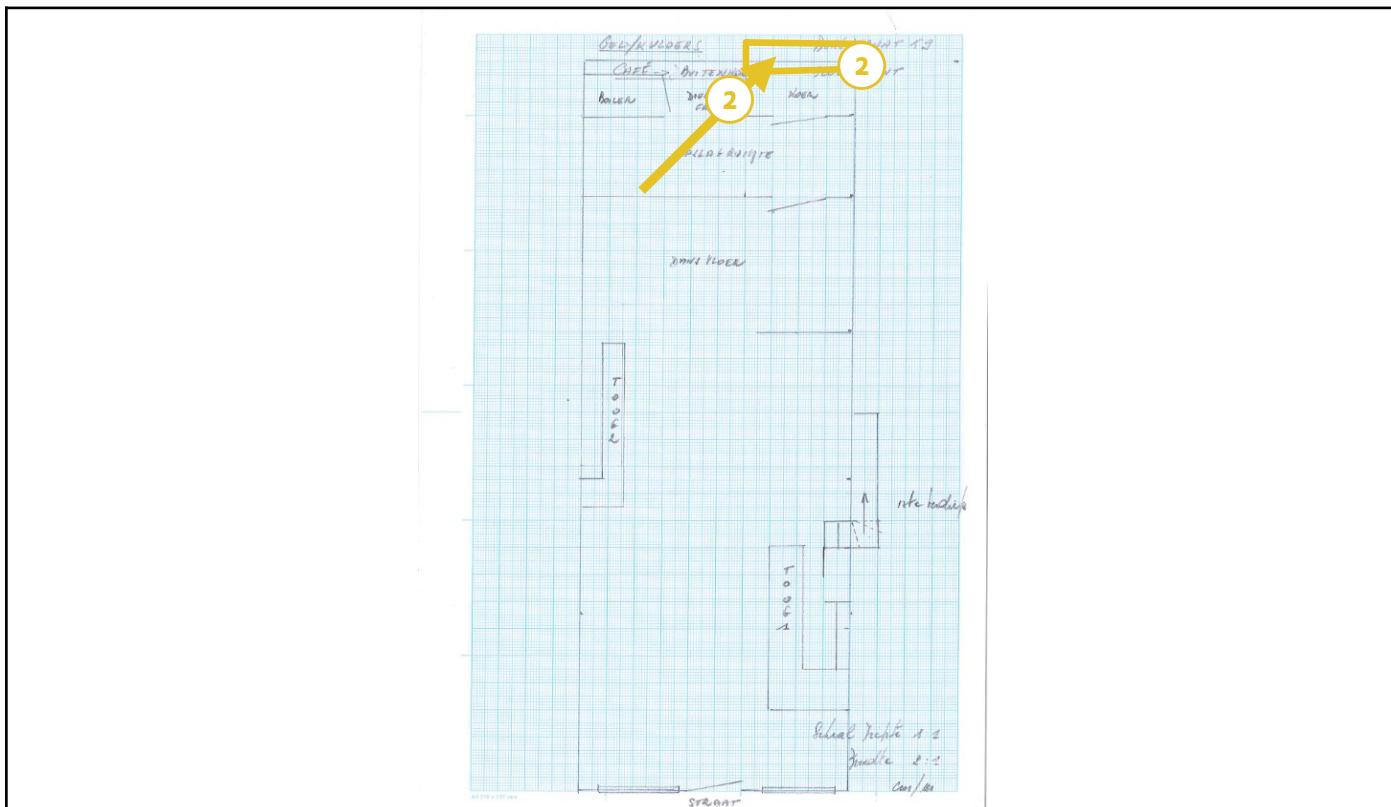
Plan 1.13: GELIJKVLOERS

Beschrijving	Type	Actie
2. GV BUITENKOER DEKSTENEN ACHTERMUUR	Asbestmateriaal	Zorgvuldig beheren

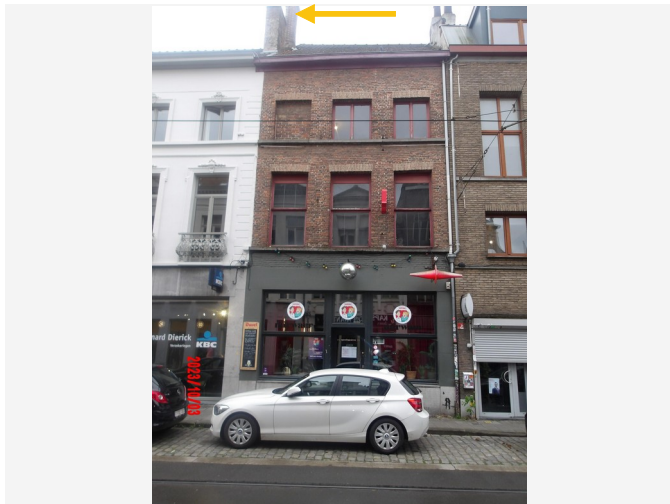
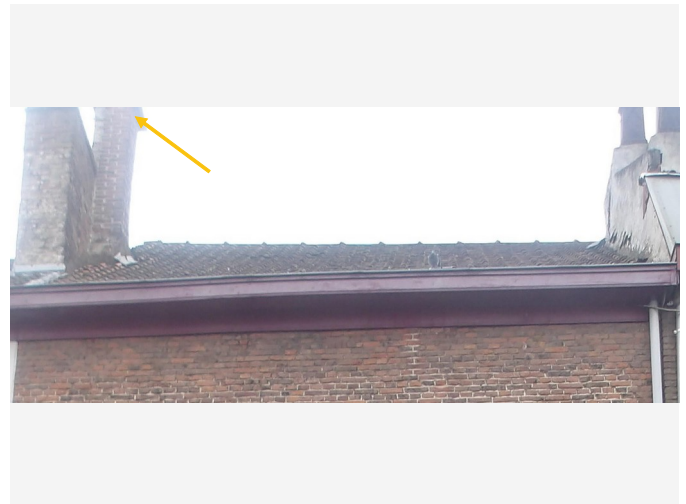
Het asbestmateriaal valt onder de mijlpaal van 2034.

Verwijderen

Eindbeoordeling materiaalrisico	Laag materiaalrisico en/of verlaagde kans op vezelvrijgave
---------------------------------	--

Beschrijving	DAK SCHOUW
Omgeving	Buiten
Primaire drager	Schuin dak
Asbestmateriaal	Rookgaskanaal
Bindmiddel van asbestmateriaal	Cement
Gebondenheid op basis van bindmiddel	Hecht
Hoeveelheid (lengte - omtrek - dikte - aantal)	<ul style="list-style-type: none">• 1,00 m - 30,00 cm - 1,00 cm - 1 stuk
Totaal volume	0,003 m ³
Eenvoudig bereikbaar	Ja
Bevestigingswijze	<ul style="list-style-type: none">• Geklemd

- Zorg voor een veilig beheer. Vermijd het beschadigen van het asbestmateriaal. Controleer de toestand jaarlijks op wijzigingen.

- Eenvoudige handelingen: enkel door erkend asbestverwijderaar
BIJ HET VERWIJDEREN KAN BREUK ONTSTAAN MET VEZELEMISSIE TOT GEVOLG

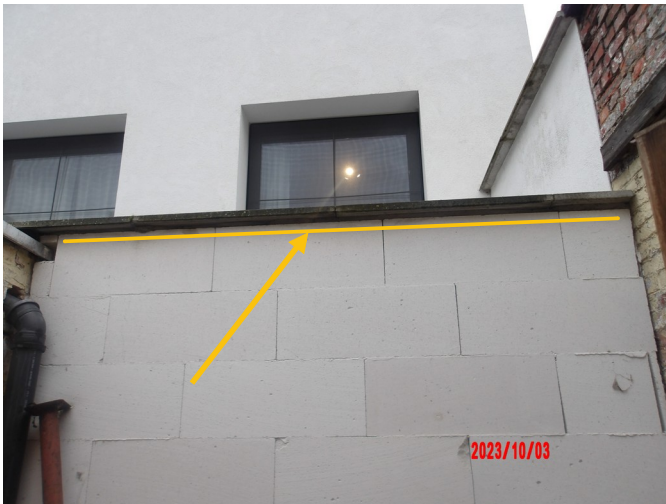
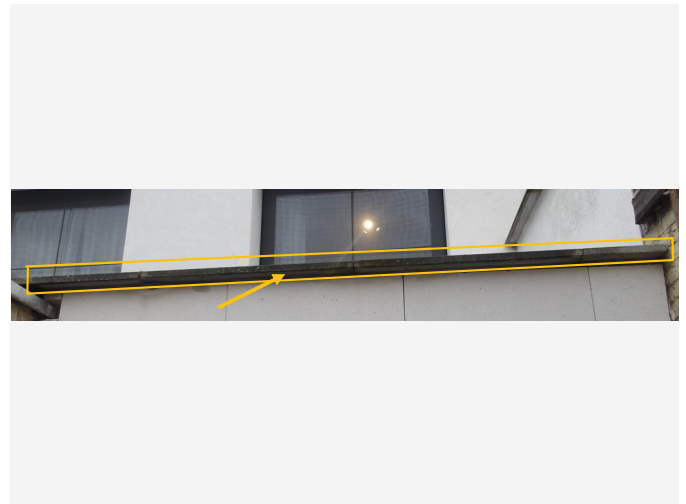
Het asbestmateriaal valt onder de mijlpaal van 2040.

Zorgvuldig beheren

Eindbeoordeling materiaalrisico	Laag materiaalrisico en/of verlaagde kans op vezelvrijgave
---------------------------------	--

Beschrijving	GV BUITENKOER DEKSTENEN ACHTERMUUR
Omgeving	Buiten
Primaire drager	Wand vrijstaand (scheidingsmuur, ...)
Asbestmateriaal	Deksteen, muurkap - Vol
Bindmiddel van asbestmateriaal	Cement
Gebondenheid op basis van bindmiddel	Hecht
Hoeveelheid (oppervlakte - dikte - aantal)	• 2,00 m ² - 5,00 cm - 1 stuk
Totaal volume	0,10 m ³
Eenvoudig bereikbaar	Ja
Bevestigingswijze	• Geklemd
Identificatiemethode	Vaststelling zonder monsternamen

- Zorg voor een veilig beheer en verwijder dit asbestmateriaal wanneer het bij werken eenvoudig bereikbaar wordt. Controleer de toestand jaarlijks op wijzigingen.

- Eenvoudige handelingen: enkel door erkend asbestverwijderaar
KAN BIJ VERWIJDEREN BREUK ONTSTAAN MET VEZELEMISSIE TOT GEVOLG

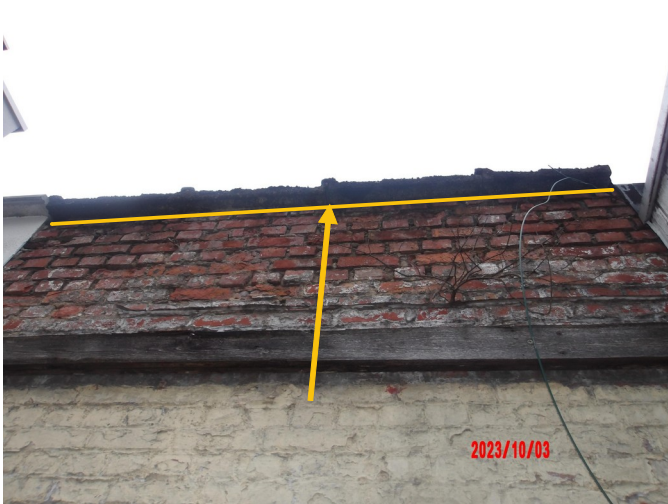
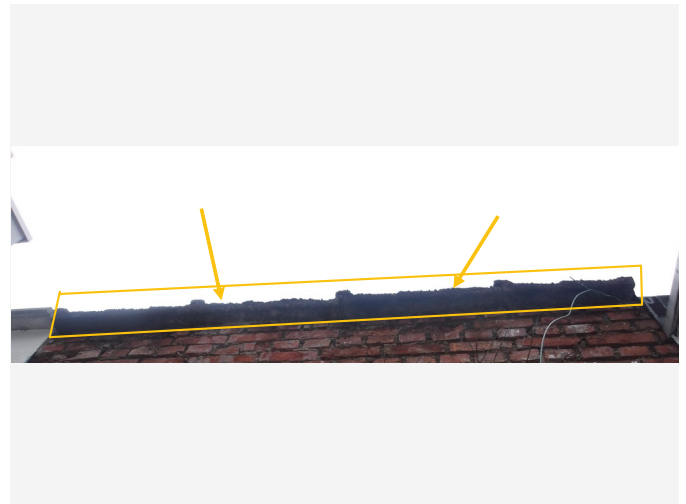
Fiche 3: GELIJKVLOERS BUITENKOER DEKSTENEN RECHTERMUUR

Het asbestmateriaal valt onder de mijlpaal van 2040.

Zorgvuldig beheren

Eindbeoordeling materiaalrisico	Laag materiaalrisico en/of verlaagde kans op vezelvrijgave
---------------------------------	--

Beschrijving	GELIJKVLOERS BUITENKOER DEKSTENEN RECHTERMUUR
Omgeving	Binnen
Primaire drager	Wand vrijstaand (scheidingsmuur, ...)
Asbestmateriaal	Deksteen, muurkap - Vol
Bindmiddel van asbestmateriaal	Cement
Gebondenheid op basis van bindmiddel	Hecht
Hoeveelheid (oppervlakte - dikte - aantal)	• 2,00 m ² - 5,00 cm - 1 stuk
Totaal volume	0,10 m ³
Eenvoudig bereikbaar	Ja
Bevestigingswijze	• Geklemd
Identificatiemethode	Vaststelling zonder monsternamen

- Zorg voor een veilig beheer en verwijder dit asbestmateriaal wanneer het bij werken eenvoudig bereikbaar wordt. Controleer de toestand jaarlijks op wijzigingen.

- Eenvoudige handelingen: enkel door erkend asbestverwijderaar
BIJ HET VERWIJDEREN KAN BREUK ONTSTAAN MET VEZELEMISSIE TOT GEVOLG

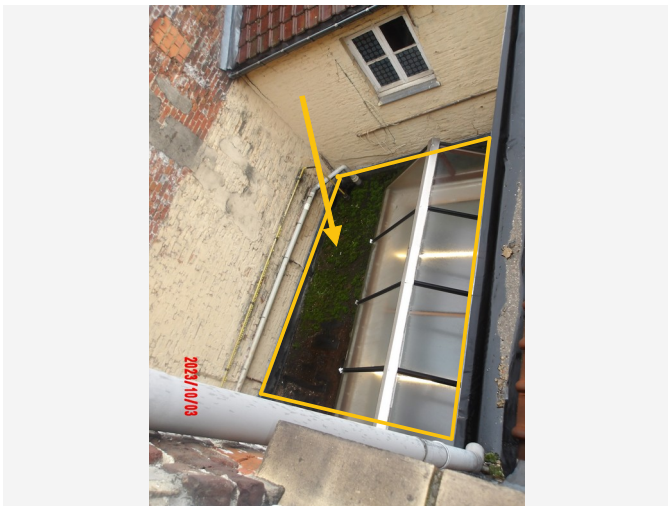
Vrije foto

DUIDELIJK WAAR TE NEMEN MAAR NIET VAST TE STELLEN

Identificatiemethode	Redelijk vermoeden
Primaire drager	Plat dak
(Asbest)materiaal	Dak- en gevelbekleding - Roofing
Bindmiddel	Bitumen (roofing, teer, asfalt)
Gebondenheid bindmiddel	Hecht
