Asbestinventarisatetest

Biezenstraat 23, 9400 Ninove

Attestnummer : 20260506-000432.000

Zone 1: Hoofdgebouw

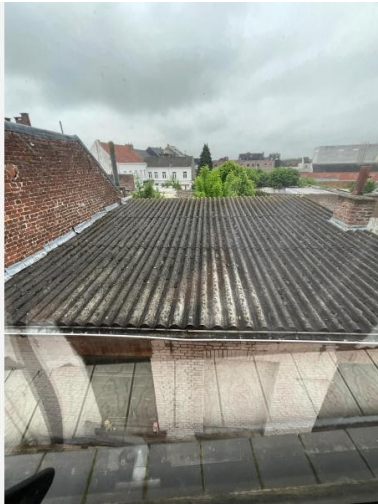
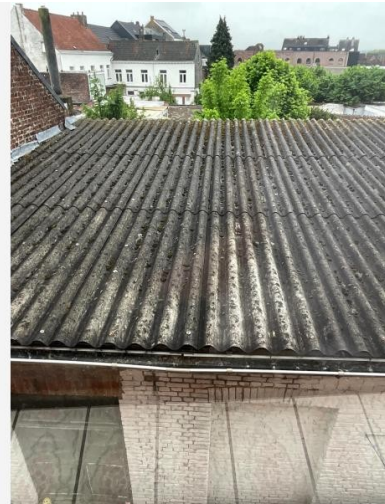
Het asbestmateriaal valt onder de mijlpaal van 2034.

Risicobeoordeling

Eindbeoordeling materiaalrisico	Verhoogd materiaalrisico en/of verhoogde kans op vezelvrijgave
---------------------------------	--

Gebondenheid	Categorie 1: hechtgebonden in oorsprong
Asbestsoort (vezeltype)	Alleen chrysotiel aanwezig
Asbestconcentratie	Laag (< 50%)
Afschermingsgraad van het gehele materiaal	Geheel of deels vrij aan de binnenlucht, maar geen contact met binnenluchtstromen
Toestand van het materiaal	Matig beschadigd, matig verweerd

#	Type	Referentie	Resultaat
1.1	Puntmonster	MM05	Chrysotiel

Beschrijving	Golfplaten
Omgeving	Grenst aan binnen- en buitenlucht
Primaire drager	Schuin dak
Asbestmateriaal	Dak- en gevelbekleding - Golfplaat
Bindmiddel van asbestmateriaal	Cement
Gebondenheid op basis van bindmiddel	Hecht
Hoeveelheid (oppervlakte - aantal)	<ul style="list-style-type: none">• 24,00 m² - 1 stuk
Totale oppervlakte	24,00 m ²
Eenvoudig bereikbaar	Ja
Bevestigingswijze	<ul style="list-style-type: none">• Geschroefd
Identificatiemethode	Een monstername door de asbestdeskundige met laboanalyse door een asbestlabo.
Destructieve handeling voor identificatie	Nee
Opmerking	Hoeveelheden zijn een inschatting op basis van opmetingen ter plaatse.

Verwijderen

- Zorg voor een veilig beheer. Vermijd het beschadigen van het asbestmateriaal. Controleer de toestand jaarlijks op wijzigingen.
- Hemelwater dat afspoelt van asbestcement daken of gevels kan asbestdeeltjes bevatten. Gebruik het enkel voor gesloten circuits (bv. spoelen toiletten). Reinig na het vervangen van het dak of de gevel de dakgoten en regenwaterput of -ton om asbesthoudend sediment of slib te verwijderen
- Voer bijkomende staalname(s) uit.

- Eenvoudige handelingen: mag via doe-het-zelf of door werknemer(s) met opleidingsattest eenvoudige handelingen
Indien de bouten nog intact zijn & het toelaten om de golfplaten los te schroeven en in zijn geheel te verwijderen, kan dit via eenvoudige handelingen.

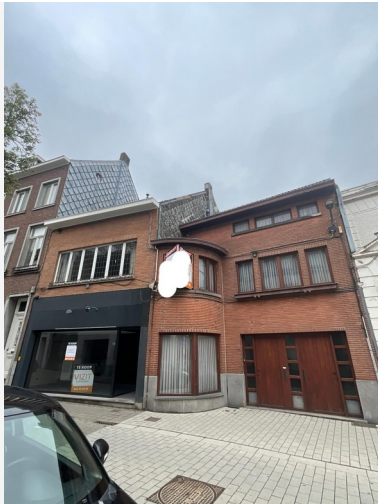
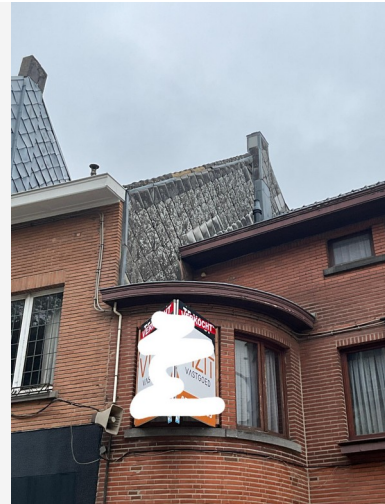
Het asbestmateriaal valt onder de mijlpaal van 2034.

Eindbeoordeling materiaalrisico	Verhoogd materiaalrisico en/of verhoogde kans op vezelvrijgave
---------------------------------	--

Gebondenheid	Categorie 1: hechtgebonden in oorsprong
Asbestsoort (vezeltype)	Crocidoliet aanwezig
Asbestconcentratie	Laag (< 50%)
Afschermingsgraad van het gehele materiaal	Geheel of deels vrij aan de buitenlucht, maar geen contact met binnenlucht
Toestand van het materiaal	Matig beschadigd, matig verweerd

Beschrijving	Gevelleien
Omgeving	Buiten
Primaire drager	Wand buitenschil
Asbestmateriaal	Dak- en gevelbekleding - Lei, shingle
Bindmiddel van asbestmateriaal	Cement
Gebondenheid op basis van bindmiddel	Hecht
Hoeveelheid (oppervlakte - aantal)	<ul style="list-style-type: none">• 12,00 m² - 1 stuk
Totale oppervlakte	12,00 m ²
Eenvoudig bereikbaar	Ja
Bevestigingswijze	<ul style="list-style-type: none">• Genageld, geniet
Identificatiemethode	<p>De asbestdeskundige beoordeelt het materiaal als asbestverdacht en dus asbesthoudend, en dit zonder monstername.</p> <p>Motivatie: Er is een onderzoeksbeperking die monstername verhindert; De ruimte of het materiaal bevindt zich hoger dan 3,5 meter vanaf een vaste ondergrond.</p>
Destructieve handeling voor identificatie	Nee
Opmerking	Hoeveelheden zijn een inschatting op basis van opmetingen ter plaatse.

Verwijderen

- Zorg voor een veilig beheer. Vermijd het beschadigen van het asbestmateriaal. Controleer de toestand jaarlijks op wijzigingen.

- Eenvoudige handelingen: mag via doe-het-zelf of door werknemer(s) met opleidingsattest eenvoudige handelingen
Indien de leien in zijn geheel kunnen worden verwijderd zonder breken, kan dit via eenvoudige handelingen.

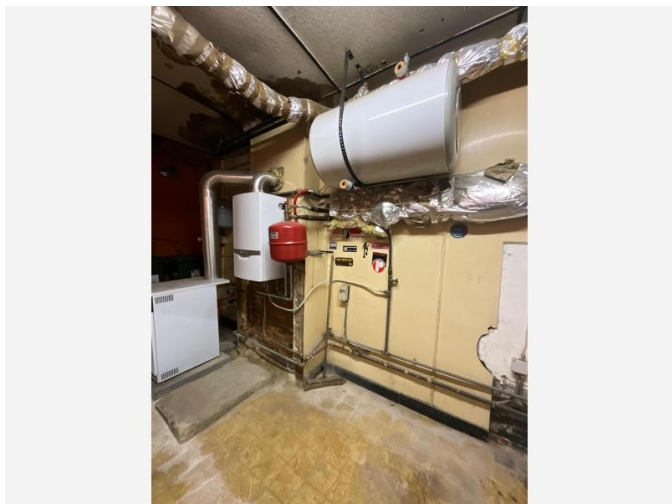
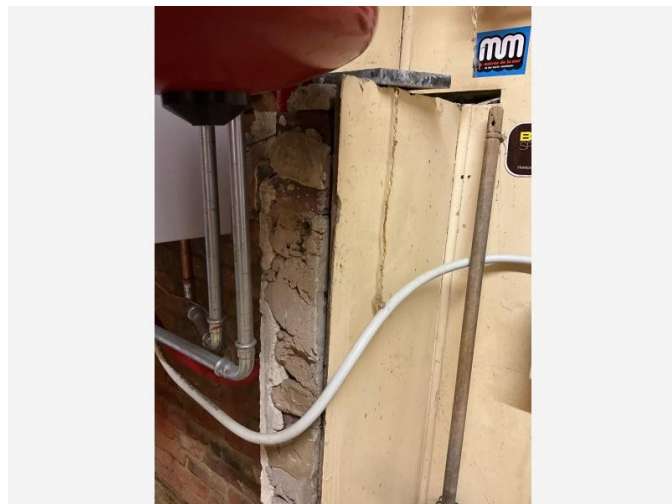
Het asbestmateriaal valt onder de mijlpaal van 2040.

Eindbeoordeling materiaalrisico	Verhoogd materiaalrisico en/of verhoogde kans op vezelvrijgave
---------------------------------	--

Gebondenheid	Categorie 1: hechtgebonden in oorsprong
Asbestsoort (vezeltype)	Alleen chrysotiel aanwezig
Asbestconcentratie	Laag (< 50%)
Afschermingsgraad van het gehele materiaal	Geheel of deels vrij aan de binnenlucht, maar geen contact met binnenluchtstromen
Toestand van het materiaal	Matig beschadigd, matig verweerd

#	Type	Referentie	Resultaat
3.1	Puntmonster	MM04	Chrysotiel

Beschrijving	Lambrisering asbestcement
Omgeving	Binnen
Primaire drager	Binnenwand
Asbestmateriaal	Plaat, paneel, tablet - Generiek
Bindmiddel van asbestmateriaal	Cement
Gebondenheid op basis van bindmiddel	Hecht
Hoeveelheid (oppervlakte - dikte - aantal)	<ul style="list-style-type: none">• 60,00 m² - 0,30 cm - 1 stuk
Totaal volume	0,18 m ³
Eenvoudig bereikbaar	Ja
Bevestigingswijze	<ul style="list-style-type: none">• Genageld, geniet
Identificatiemethode	Een monstername door de asbestdeskundige met laboanalyse door een asbestlabo.
Destructieve handeling voor identificatie	Nee
Opmerking	Hoeveelheden zijn een inschatting op basis van opmetingen ter plaatse.

Verwijderen

- Zorg voor een veilig beheer. Vermijd het beschadigen van het asbestmateriaal. Controleer de toestand jaarlijks op wijzigingen.

- Eenvoudige handelingen: mag via doe-het-zelf of door werknemer(s) met opleidingsattest eenvoudige handelingen
De toepassing kan worden losgeschroefd en in zijn geheel worden verwijderd.
Indien alsnog verlijmd dient een hermetische zone te worden gebruikt.
Regelgeving wie mag wat verwijderen: <https://ovam.vlaanderen.be/wie-mag-wat-verwijderen>
Voorzorgen & beschermingsmiddelen: <https://ovam.vlaanderen.be/voorzorgsmaatregelen-bij-asbestverwijdering>

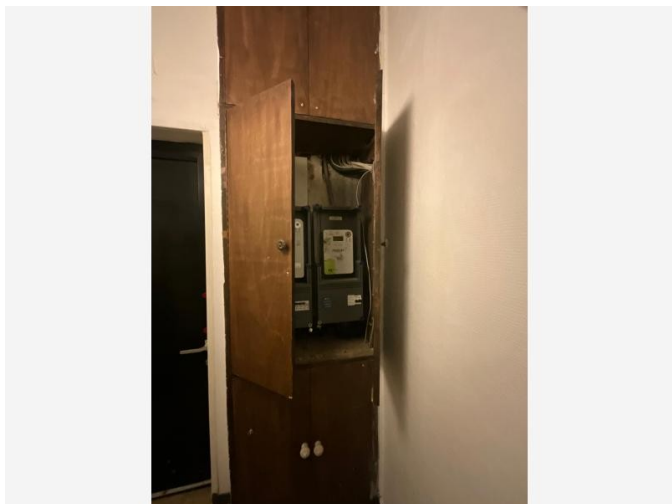
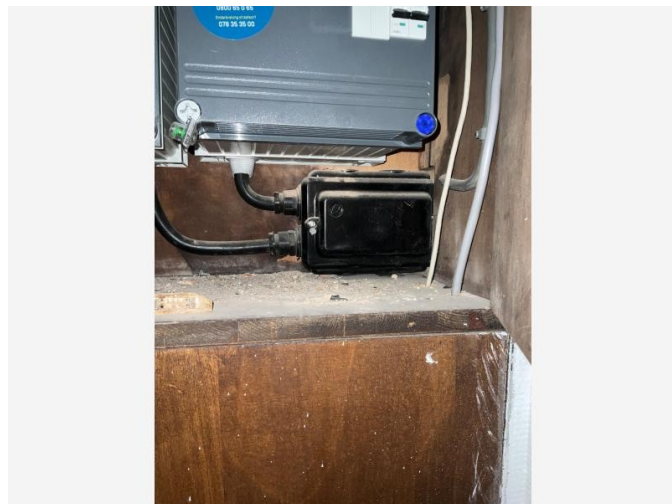
Het asbestmateriaal valt onder de mijlpaal van 2040.

Eindbeoordeling materiaalrisico	Laag materiaalrisico en/of verlaagde kans op vezelvrijgave
---------------------------------	--

Gebondenheid	Categorie 1: hechtgebonden in oorsprong
Asbestsoort (vezeltype)	Crocidoliet aanwezig
Asbestconcentratie	Laag (< 50%)
Afschermingsgraad van het gehele materiaal	Geheel of deels vrij aan de binnenlucht, maar geen contact met binnenluchtstromen
Toestand van het materiaal	Onbeschadigd, niet verweerd

Beschrijving	Bakeliet zekeringdoos
Omgeving	Binnen
Primaire drager	Communicatie en elektrische infrastructuur en uitrusting
Asbestmateriaal	Plaat, paneel, tablet - Type Bakeliet
Bindmiddel van asbestmateriaal	Kunststof of -hars
Gebondenheid op basis van bindmiddel	Hecht
Hoeveelheid (oppervlakte - dikte - aantal)	• 0,25 m ² - 0,51 cm - 1 stuk
Totaal volume	0,001 m ³
Eenvoudig bereikbaar	Ja
Bevestigingswijze	• Geschroefd
Identificatiemethode	<p>De asbestdeskundige beoordeelt het materiaal als asbestverdacht en dus asbesthoudend, en dit zonder monsternamen.</p> <p>Motivatie: De materialen behoren niet toe aan de eigenaar voor wie de asbestdeskundige de asbestinventaris uitvoert.</p>
Destructieve handeling voor identificatie	Nee
Opmerking	Hoeveelheden zijn een inschatting op basis van opmetingen ter plaatse.

Zorgvuldig beheren

- Zorg voor een veilig beheer. Vermijd het beschadigen van het asbestmateriaal. Controleer de toestand jaarlijks op wijzigingen.
- Voer bijkomende staalname(s) uit.

- Eenvoudige handelingen: mag via doe-het-zelf of door werknemer(s) met opleidingsattest eenvoudige handelingen
De toepassingen kunnen worden losgeschroefd en in zijn geheel worden verwijderd. Laten vervangen door de bevoegde instanties.

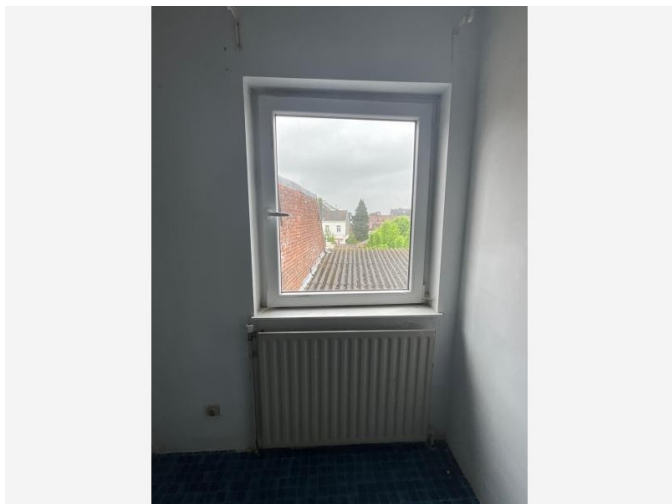
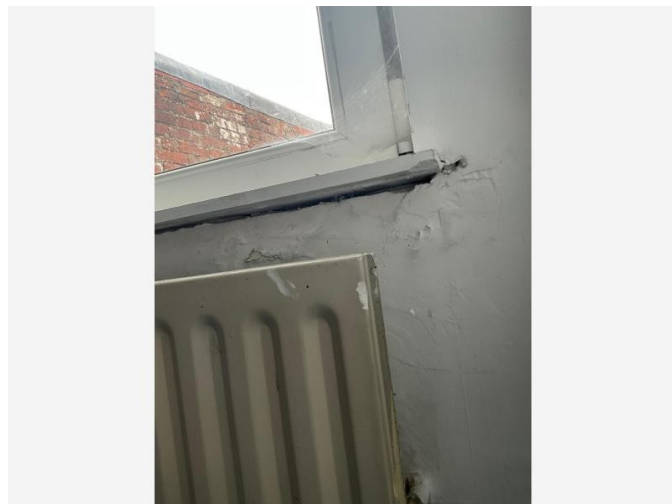
Het asbestmateriaal valt onder de mijlpaal van 2040.

Beschrijving	Massal vensterbank
Omgeving	Binnen
Primaire drager	Wandopening verticaal (raam, deur, ...)
Asbestmateriaal	Plaat, paneel, tablet - Type Massal
Bindmiddel van asbestmateriaal	Cement
Gebondenheid op basis van bindmiddel	Hecht
Hoeveelheid (oppervlakte - dikte - aantal)	• 0,33 m ² - 2,00 cm - 1 stuk
Totaal volume	0,007 m ³
Eenvoudig bereikbaar	Ja
Bevestigingswijze	• Geklemd
Identificatiemethode	Een monstername door de asbestdeskundige met laboanalyse door een asbestlabo.
Destructieve handeling voor identificatie	Nee
Opmerking	Hoeveelheden zijn een inschatting op basis van opmetingen ter plaatse.

Zorgvuldig beheren

- Zorg voor een veilig beheer. Vermijd het beschadigen van het asbestmateriaal. Controleer de toestand jaarlijks op wijzigingen.

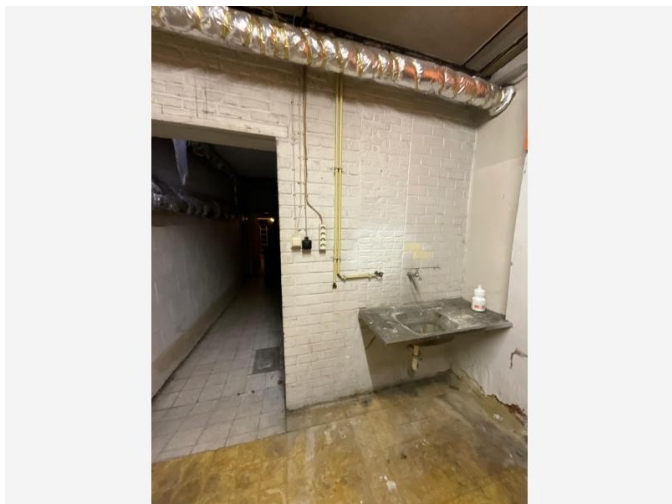
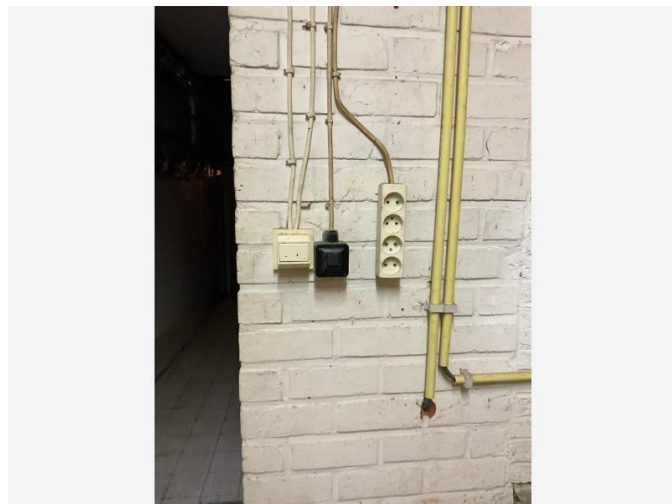
Beschrijving	Bakeliet toepassingen
Omgeving	Binnen
Primaire drager	Communicatie en elektrische infrastructuur en uitrusting
Asbestmateriaal	Plaat, paneel, tablet - Type Bakeliet
Bindmiddel van asbestmateriaal	Kunststof of -hars
Gebondenheid op basis van bindmiddel	Hecht
Hoeveelheid (oppervlakte - dikte - aantal)	<ul style="list-style-type: none"> • 0,05 m² - 0,50 cm - 2 stuks
Totaal volume	< 0,001 m ³
Eenvoudig bereikbaar	Ja
Bevestigingswijze	<ul style="list-style-type: none"> • Geschroefd
Identificatiemethode	<p>De asbestdeskundige beoordeelt het materiaal als asbestverdacht en dus asbesthoudend, en dit zonder monstername.</p> <p>Motivatie: De monstername brengt andere schade aan dan schade die inherent is aan de monstername.</p>
Destructieve handeling voor identificatie	Nee
Opmerking	Hoeveelheden zijn een inschatting op basis van opmetingen ter plaatse.

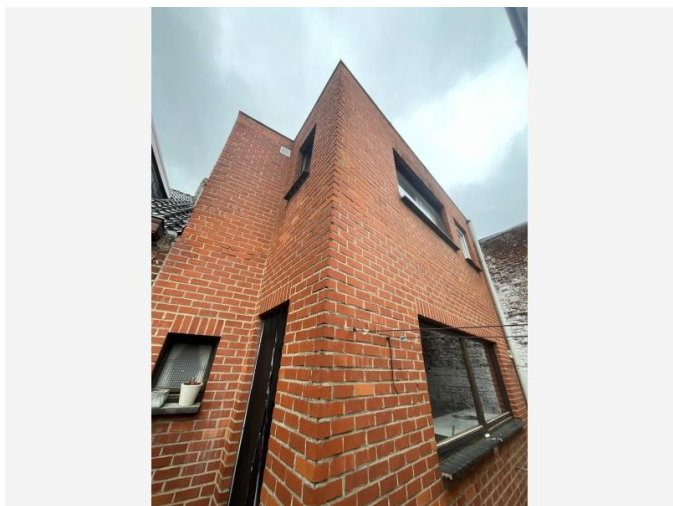
Situeringsfoto

(Asbest)materiaal	Dak- en gevelbekleding - Roofing
Karakterisatie	Asbest (verdacht)
Primaire drager	Plat dak

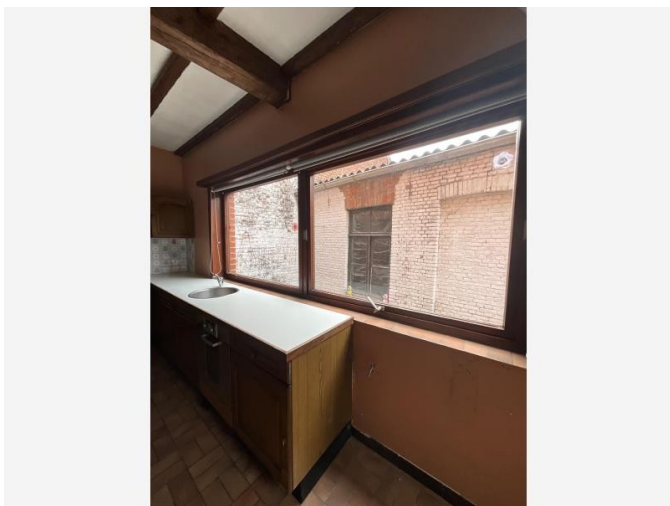
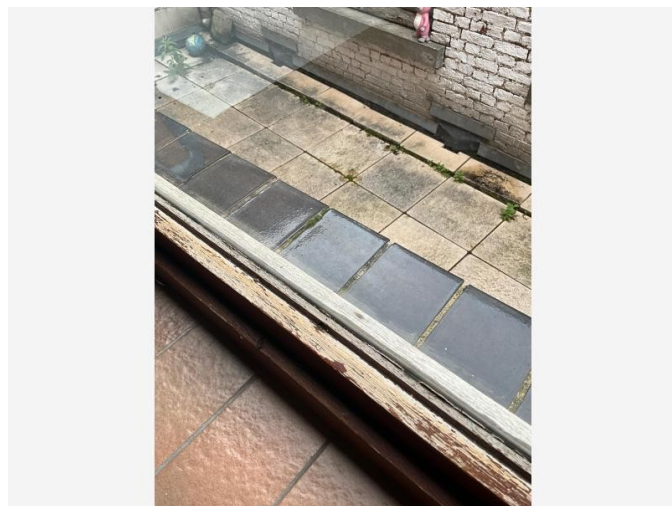
Fiche 14: Mastiek ramen (in schrijnwerk)

Geen asbest

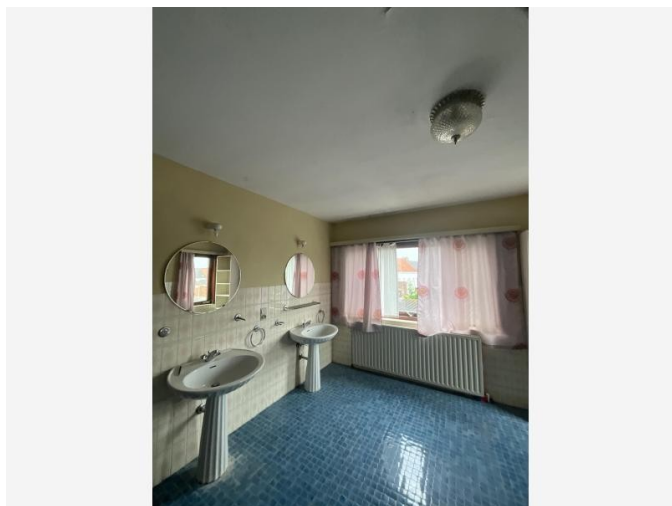
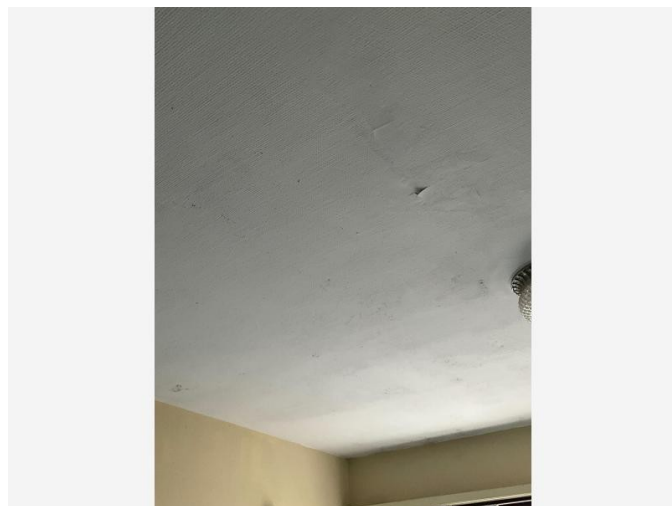
Fiche 15: Pleisterwerk plafond

Geen asbest

Beschrijving	Pleisterwerk plafond
Omgeving	Binnen
Primaire drager	Plafond
Bindmiddel van materiaal	Gips - kalk
Gebondenheid op basis van bindmiddel	Niet-hechtgebonden
Hoeveelheid (oppervlakte - dikte - aantal)	• 180,00 m ² - 0,50 cm - 1 stuk
Totaal volume	0,90 m ³
Identificatiemethode	Een monstername door de asbestdeskundige met laboanalyse door een asbestlabo.
Destructieve handeling voor identificatie	Nee
Opmerking	Hoeveelheden zijn een inschatting op basis van opmetingen ter plaatse.

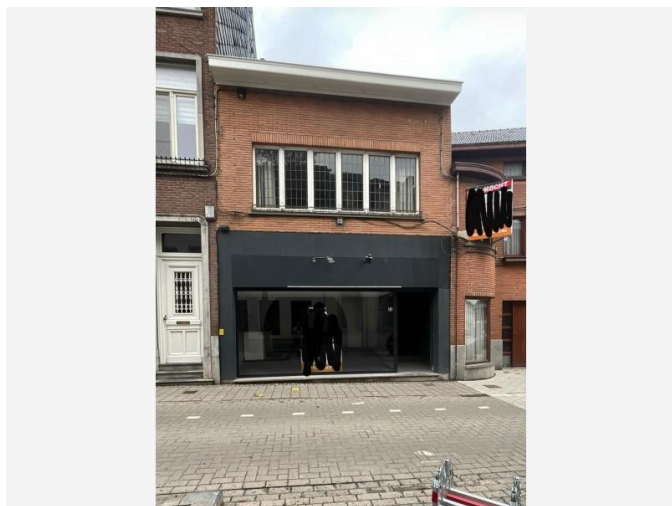
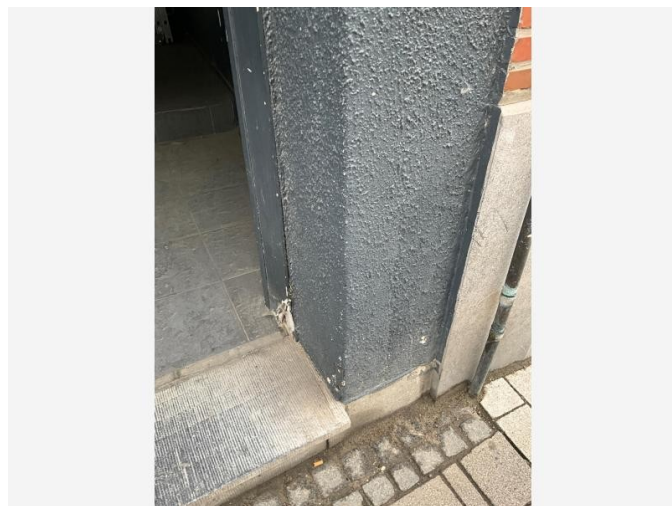
Beschrijving	Crepi
Omgeving	Buiten
Primaire drager	Wand buitenschil
Bindmiddel van materiaal	Gips - kalk
Gebondenheid op basis van bindmiddel	Niet-hechtgebonden
Hoeveelheid (oppervlakte - dikte - aantal)	• 40,00 m ² - 1,00 cm - 1 stuk
Totaal volume	0,40 m ³
Identificatiemethode	Een monstername door de asbestdeskundige met laboanalyse door een asbestlabo.
Destructieve handeling voor identificatie	Nee
Opmerking	Hoeveelheden zijn een inschatting op basis van opmetingen ter plaatse.

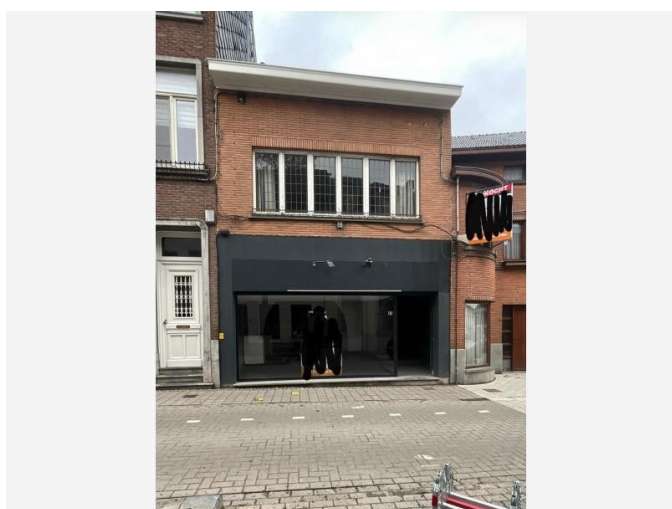
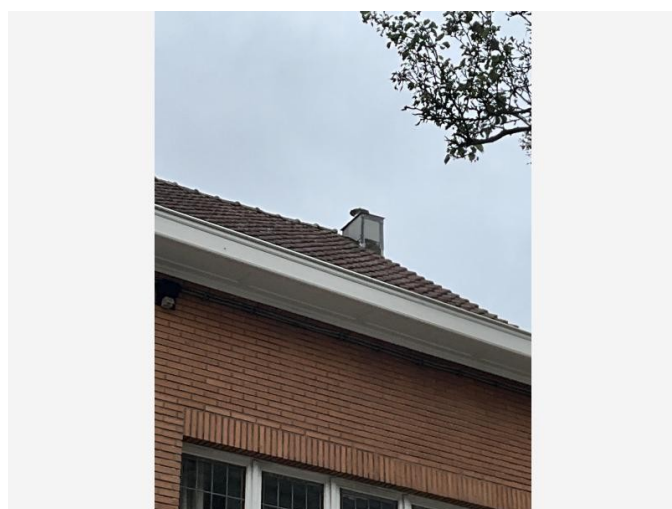
Beschrijving	Notitie	Terug te vinden op plannen
Fiche 19: Dakbedekking (anders dan leien of golfplaten)	<p>De dakbedekking bestaat uit pannen en is niet asbestverdacht.</p> <p>De dakbedekking bestaat uit metalen platen en is niet asbestverdacht.</p> <p>De dakbedekking bestaat uit plastic platen en is niet asbestverdacht.</p>	Plan 1.1: Niv2
Fiche 20: Metaal rookgaskanaal	Het rookgaskanaal bestaat uit metaal & is niet asbestverdacht.	-
Fiche 21: Nieuwe ketel	- Recente ketels bevatten geen asbesthoudende materialen.	-
Fiche 22: Leidingisolatie (niet asbestverdacht)	De leidingisolatie bestaat uit kunststof & is niet asbestverdacht.	-
