# Asbestinventarisatattest

Gemeentehuisstraat 14, 9402 Ninove

Attestnummer : 20260727-000205.000

Eindconclusie:

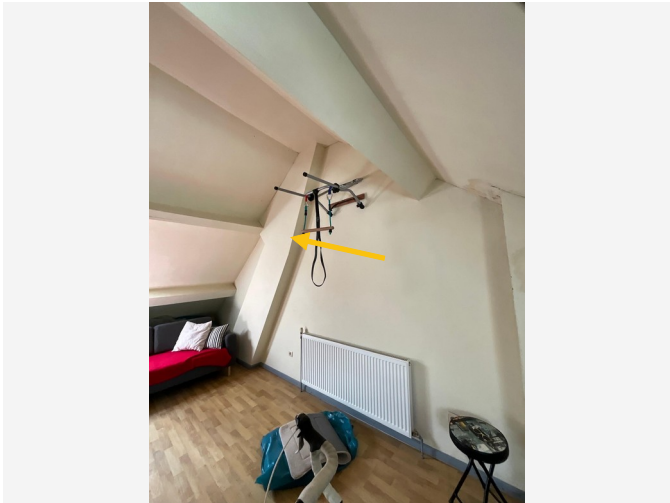
Situeringsfoto

**Reden:** Het te onderzoeken materiaal situeert zich hoger dan 3,50 m te rekenen vanaf een veilige ondergrond

**Uitleg van de asbestdeskundige:** De schouwopening bevindt zich op meer dan 3,5m hoogte & is hierdoor niet inspecteerbaar.

Bij werken, of wanneer met een hoogtewerker de schouw inspecteerbaar is, nakijken of hier asbesthoudende materialen aanwezig zijn.

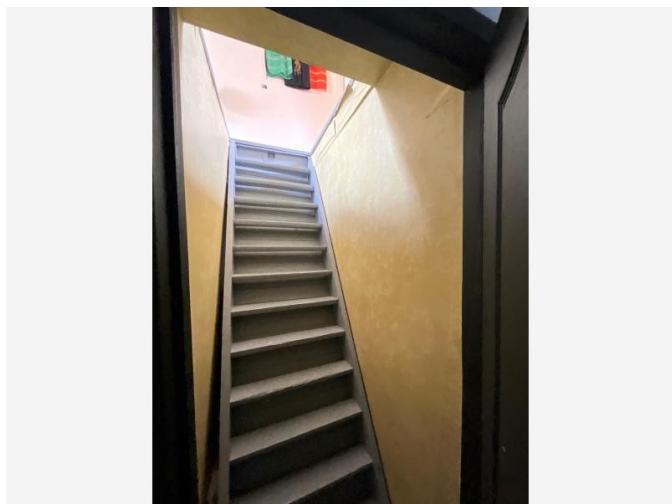
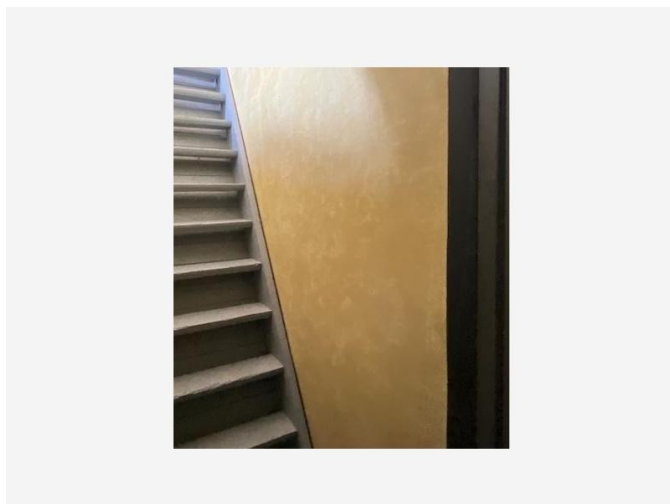
De gemarkeerde wanden bestaan uit hout/gipskarton/kunststof & zijn bijgevolg niet verdacht.

Mogelijks bevindt zich hierachter nog pleisterwerk.

Mocht deze bij werken toegankelijk worden kan bijkomende monsternamen uitgevoerd worden.

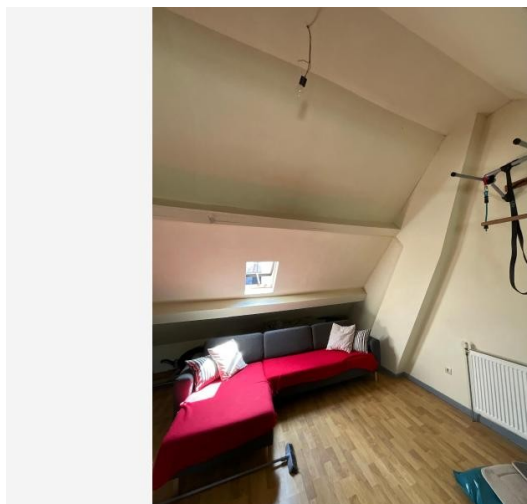
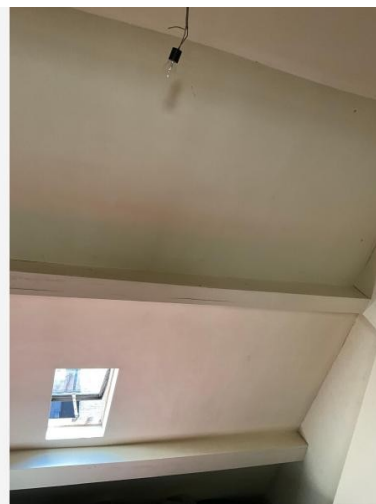
De gemarkeerde plafonds zijn afgewerkt met gipskarton/hout/kunststof of andere niet-asbestverdachte materialen.

Mogelijks bevindt zich hierachter nog pleisterwerk.

Mocht deze bij werken toegankelijk worden kan bijkomende monsternamen uitgevoerd worden.

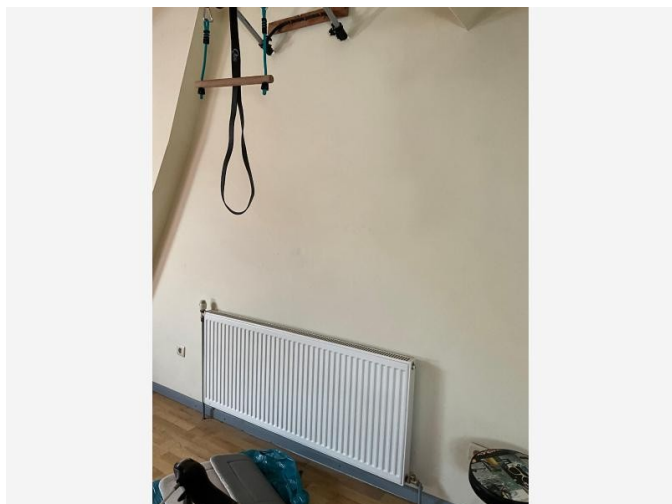
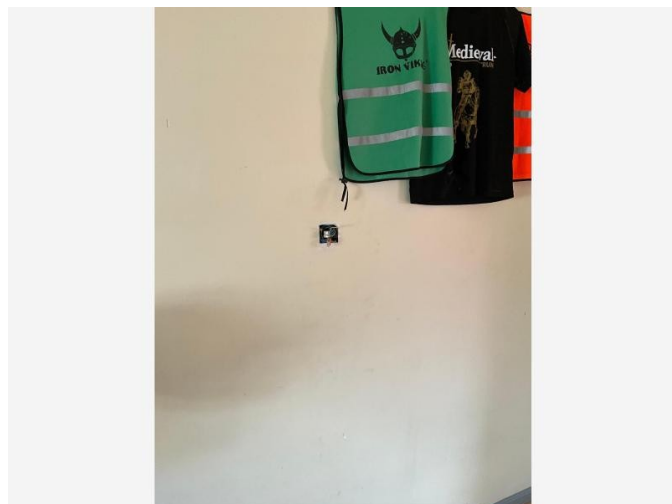
## Fiche 6: Pleisterwerk wanden

Geen asbest

| # | Type | Referentie | Resultaat |
|---|---|---|---|
| 6.1 | Mengmonster | MM01 | Geen asbest |

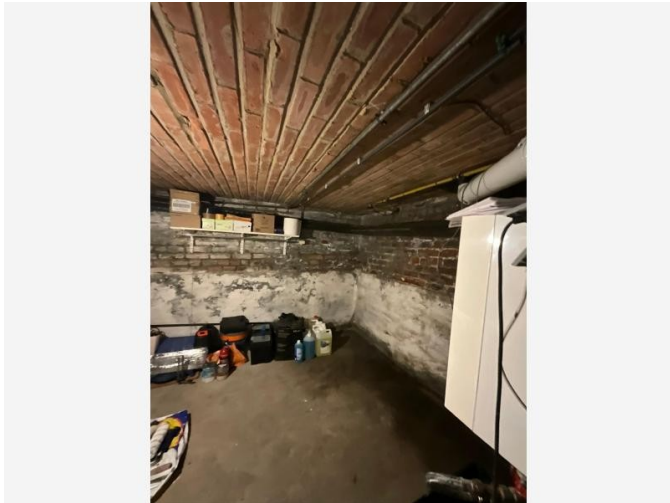
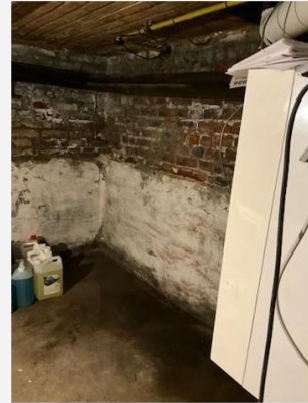
## Fiche 7: Cement smeerlaag

Geen asbest

| # | Type | Referentie | Resultaat |
|---|---|---|---|
| 7.1 | Mengmonster | MM11 | Geen asbest |

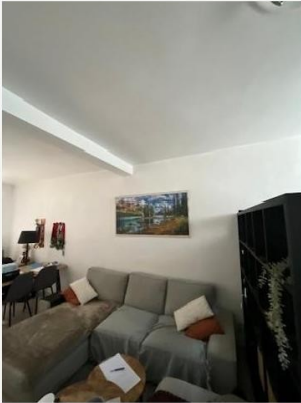
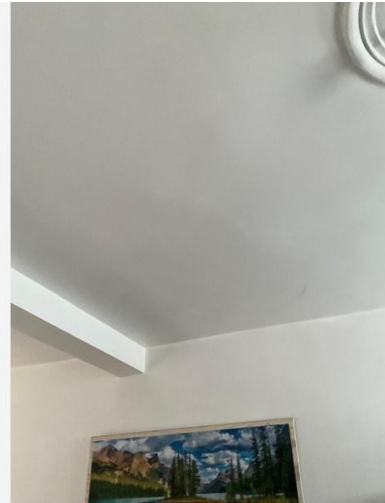
## Fiche 8: Pleisterwerk plafond

Geen asbest

| # | Type | Referentie | Resultaat |
|---|---|---|---|
| 8.1 | Mengmonster | MM02 | Geen asbest |

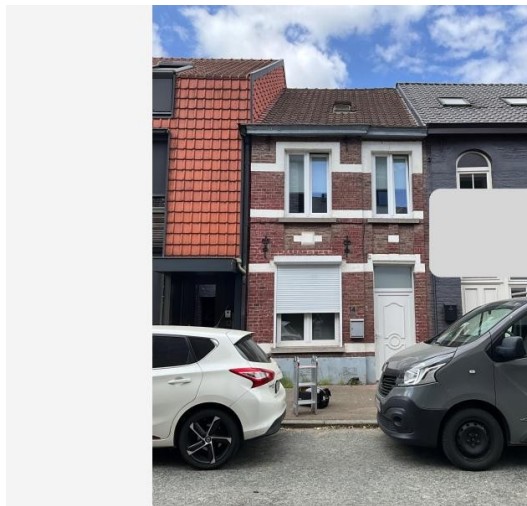
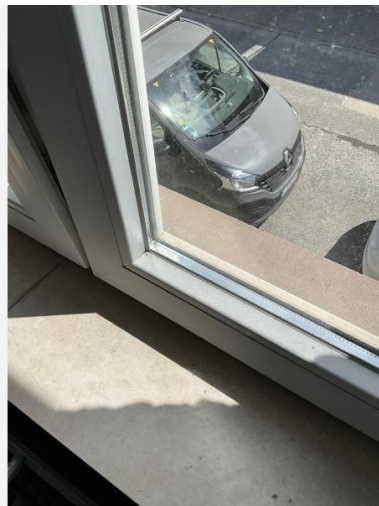
### Fiche 9: Siliconen mastiek + kit niet-asbestverdacht

| Beschrijving | Notitie | Terug te vinden op plannen |
|---|---|---|
| Fiche 9: Siliconen mastiek + kit niet-asbestverdacht | De afdichting van & rond de ramen bestaat uit siliconen & is niet asbestverdacht. | - |

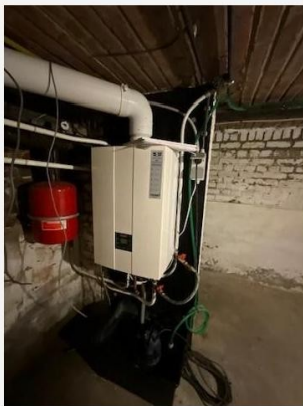
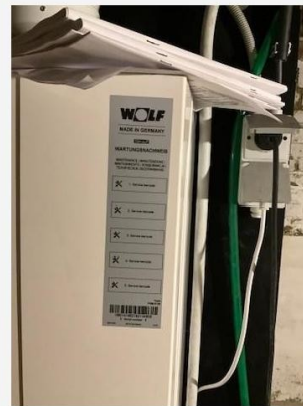
## Fiche 10: Nieuwe ketel

| Beschrijving | Notitie | Terug te vinden op plannen |
|---|---|---|
| Fiche 10: Nieuwe ketel | Op basis van het serienummer en/of het bouwjaar van de ketel kunnen we afleiden dat deze na 2000 werd gebouwd & bijgevolg geen verdachte onderdelen kan bevatten. | - |

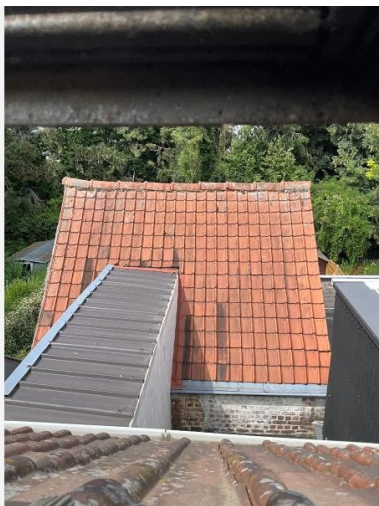
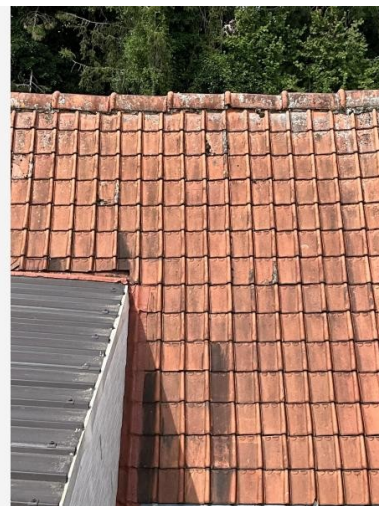
## Fiche 11: Dakbedekking (anders dan leien of golfplaten)

| Beschrijving | Notitie | Terug te vinden op plannen |
|---|---|---|
| Fiche 11: Dakbedekking (anders dan leien of golfplaten) | <p>De dakbedekking van het hoofddak &amp; schuin dak boven badkamer bestaat uit pannen en is niet asbestverdacht.</p> <p>De dakbedekking van het tuinhuis bestaat uit plastic platen en is niet asbestverdacht.</p> <p>Het plat dak is bedekt met EPDM &amp; is niet verdacht.</p> | - |

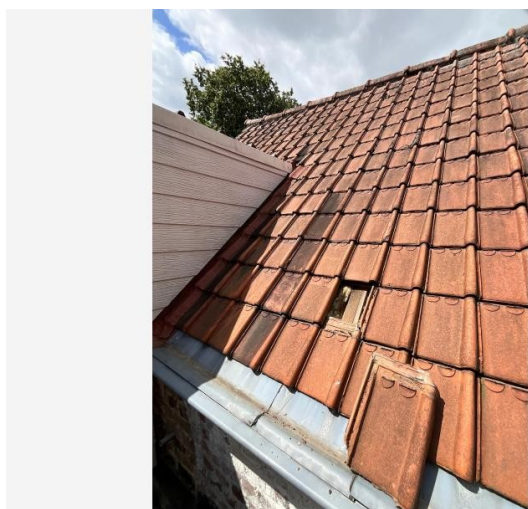
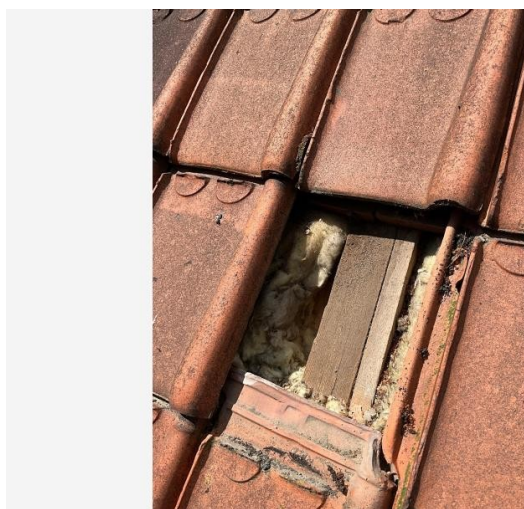
### Fiche 14: Geen onderdak

| Beschrijving | Notitie | Terug te vinden op plannen |
|---|---|---|
| Fiche 14: Geen onderdak | Er is geen onderdak thv het dak van de badkamer aanwezig. | - |
