# Asbestinventarisatetest

Luikersteenweg 326, 3800 Sint-Truiden

Attestnummer : 20260329-000059.000

Uitgegeven op : 29.03.2026

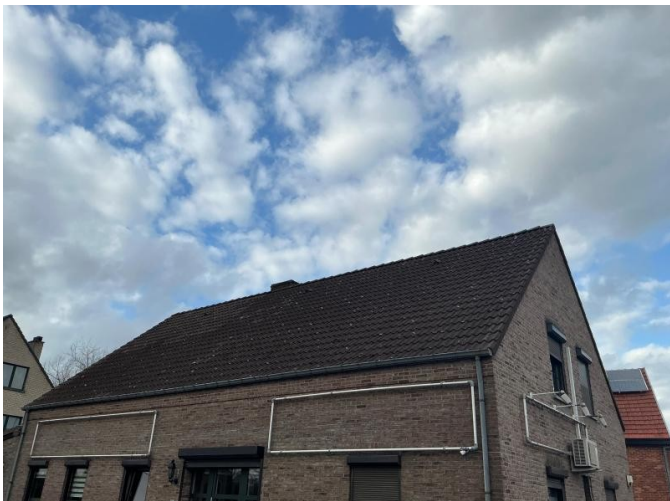
# Fiche 1: Binnenkant van de schouw(en) en ventilatiekanalen niet inspecteerbaar

**Reden:** Er is geen volledige risicobeoordeling mogelijk

**Uitleg van de asbestdeskundige:** De binnenkant van de schouw(en) en ventilatiekanalen (verluchtingen, ventilatiekanalen, afvoer dampkap, etc.) kon niet gecontroleerd worden op de eventuele aanwezigheid van asbesttoepassingen (bijvoorbeeld een asbestcementen rookgaskanaal/buis in de schouw of een asbestcementen buis als ventilatie voor de keuken, de badkamer, ...). Indien dit wel gecontroleerd kon worden tijdens het plaatsbezoek, wordt dit beschreven in een aparte fiche in dit attest.

Er werd de nodige inspanning gedaan om de schouwen en ventilatiekanalen zo goed mogelijk te inspecteren. De schouwen en ventilatiekanalen zijn echter niet in zijn geheel waarneembaar en bereikbaar.

Dit wil niet zeggen: demonteren, beschadigen, opscheppen / uitsorteren. Aanwezige (ventilatie)rooster(s) of (delen van) schouwen werden bijgevolg niet gedemonteerd, hiervoor is verder aanvullend destructief onderzoek nodig bij renovatie of indien gewenst.

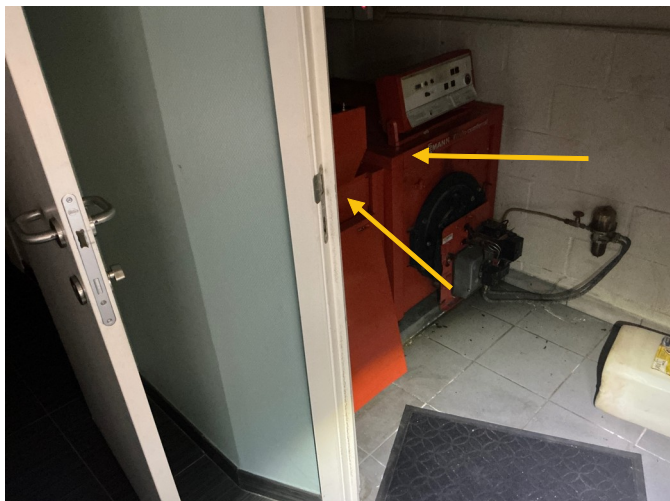
**Reden:** Er is geen volledige risicobeoordeling mogelijk

**Uitleg van de asbestdeskundige:** De toestellen met betrekking tot de ruimteverwarming en opwekkers warm water werden geïnspecteerd. Er is echter geen volledige risicobeoordeling mogelijk.

De aanwezige onderdelen en uitrusting van de ruimteverwarming dateren van voor het risicobouwjaar 2001 of het bouwjaar is ervan onbekend. De stookketel bevat mogelijk asbesthoudende pakkingen en/of elementen. Laat ze onderzoeken bij onderhoud of vervanging. Laat bij vervanging van pakkingen of elementen steeds de vervanging van deze onderdelen vermelden op factuur zodat deze opgenomen kunnen worden bij de actualisatie van het asbestattest.

Bij het verwijderen of demonteren van onderdelen van toestellen en onderdelen dient steeds bijkomend destructief onderzoek uitgevoerd te worden naar asbestverdachte materialen.

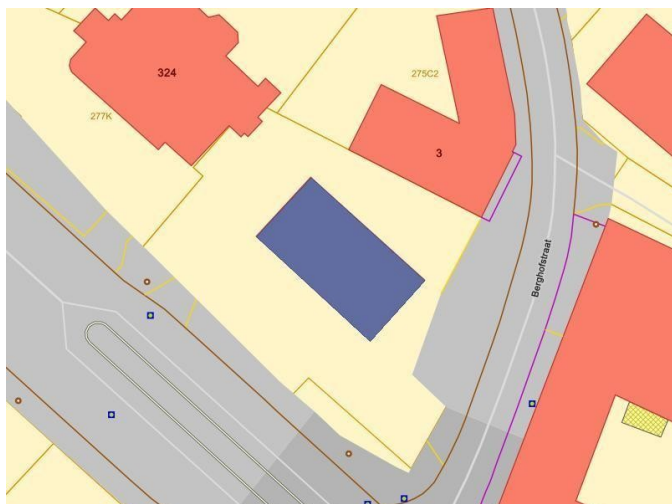
Dit asbestattest betreft een standaard onderzoek (= niet-destructief en een niet-aanvullend onderzoek) zoals dit in het inspectieprotocol wordt bepaald. Het omvat enkel de inspectie van asbestverdachte materialen die waarneembaar zijn. Materialen zijn waarneembaar als men ze kan onderzoeken met niet-destructieve handelingen, dit wil zeggen zonder andere afdekkende materialen te beschadigen of te demonteren; zonder materialen op te scheppen of uit te sorteren.

Er kan geen uitspraak worden gedaan over de ruimte/opbouw achter of van valse wanden en plafonds. Achter valse wanden en plafonds kunnen zich asbestverdachte toepassingen bevinden of kunnen (deels) uit asbesthoudende materialen bestaan. De valse wanden en plafonds werden niet-destructief en auditief onderzocht tijdens het plaatsbezoek, er konden geen afwijkingen waargenomen worden (tenzij anders vermeld in dit asbestattest). Om hierin volledig uitsluitel te bieden, is er aanvullend destructief onderzoek nodig.

Onderliggende lagen/lijm-lagen/smeerlagen van vloer- en muurbekleding (vloeren, tegels, gevels, muren etc.), (onderliggende) mastiek en kit aan ramen, deuren, glas, profielen, leidingen etc. kunnen asbesthoudend zijn. Er kunnen verschillende lagen over elkaar geplaatst zijn. Er kan zich steeds oude asbesthoudende kit / mastiek bevinden achter vernieuwde (soepele) lagen kit. Aanwezige afvoeren, schouwen, ventilatiekanalen, verf en smeerlagen van vezelcement, etc. kunnen asbesthoudend zijn. Het is aan te raden om voor renovatie steeds aanvullend destructief onderzoek te laten uitvoeren met bijkomende staalname.

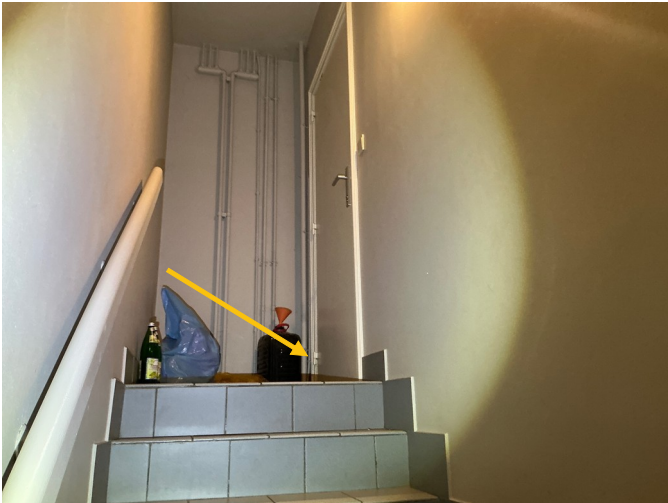
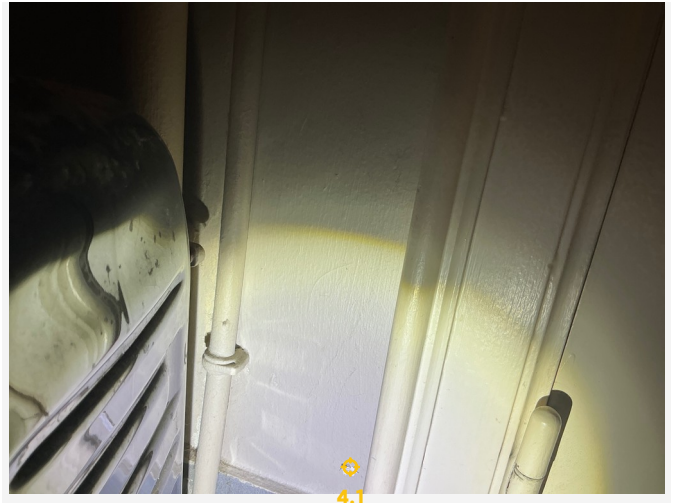
Geen asbest

#	Type	Referentie	Resultaat
4.1	Mengmonster	1   MS   Wandpleister	Geen asbest

<b>Opmerking</b>	<p>Geen wandpleister aanwezig in de stookruimte.</p> <p>Waar mogelijk, wordt staalname uitgevoerd van het pleisterwerk conform het inspectieprotocol: in een natte ruimte (zoals in een keuken of badkamer), in de stookplaats, in een trappenhal en in een individuele ruimte.</p> <p>De hoeveelheid pleisterwerk is een zo nauwkeurig mogelijke opmeting, aanduidingen op de constructieplannen vormen louter een indicatie waar deze toepassing (onder meer) aanwezig is of kan zijn. Hieraan kunnen evenwel geen rechten worden ontleend.</p> <p>De locaties van staalname voor het mengmonster worden in het inspectieprotocol bepaald bij wijze van steekproef. Het resultaat (wel of niet asbesthoudend) wordt veralgemeend naar de volledige privatieve constructie of wooneenheid. Uit het inspectieprotocol: 'Het analyseresultaat van het mengmonster moet worden vertaald naar het geheel van het materiaal dat het mengmonster vertegenwoordigt. De monstername is een steekproef om de aanwezigheid van asbest vast te stellen.' Het vergt mogelijk meer monsternames om eventuele asbesthoudende zones af te bakenen. Het afbakenen van de zones valt onder aanvullend onderzoek. Geen zekerheid van al dan niet asbesthoudend pleisterwerk kan gegeven worden met betrekking tot alle ruimtes/vlakken pleisterwerk. Het is aan te raden om bij renovatie steeds bijkomende staalnames te laten nemen per afzonderlijke ruimte of van de verschillende vlakken pleisterwerk binnen een ruimte.</p> <p>Voor de opmaak van dit asbestattest werd een niet-destructief en een niet-aanvullend onderzoek uitgevoerd waarbij er geen uitspraak kan worden gedaan over de ruimte/opbouw achter valse wanden/plafonds, onderliggende lagen, eventueel pleisterwerk achter tegels of locaties/ruimtes/vlakken van pleisterwerk die niet tot het uitgevoerde mengstaal van het pleisterwerk behoren. Afwerkingslagen van gipsplaten kunnen tevens asbest bevatten in smeerlagen van gips/kalk.</p>

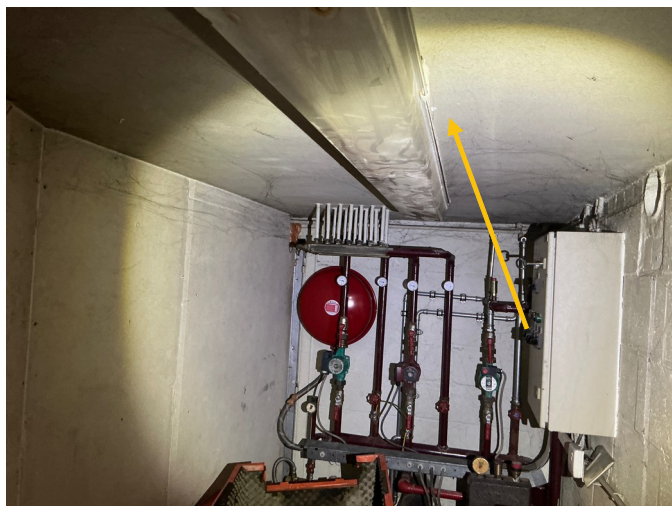
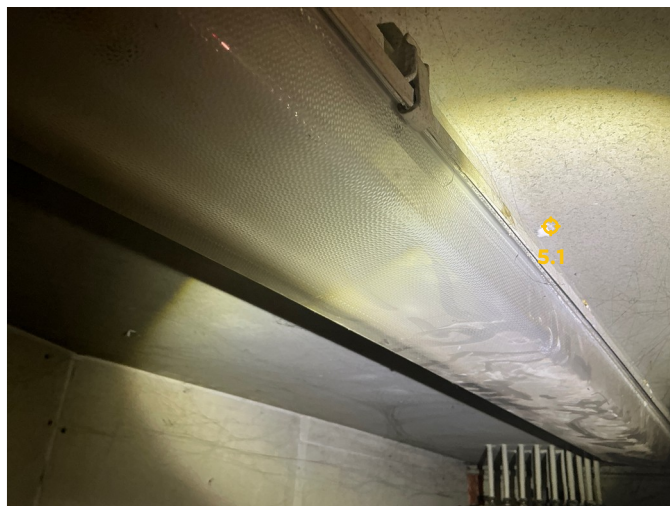
Geen asbest

#	Type	Referentie	Resultaat
5.1	Mengmonster	2   MS   Plafondpleister	Geen asbest

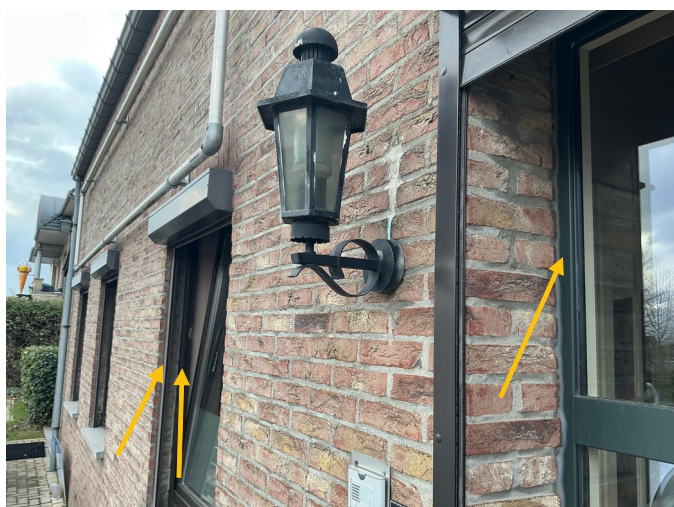
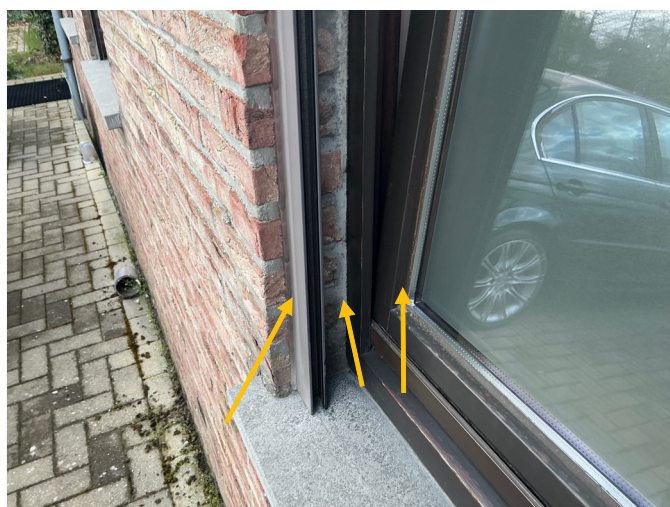
## Fiche 6: Afdichtingsmateriaal | Niet asbestverdacht (mastiek/kit schrijnwerk)

Het betreft houten ramen met dubbele beglazing, soepele kit vastgesteld, ook aan de rolluikgeleiders, niet asbestverdacht.

De voordeur met raampartij is vervangen in 2012, soepele kit, niet asbestverdacht.

Zichtbaar en bereikbaar  
afdichtingsmateriaal tussen muur en profiel werd gecontroleerd = niet asbestverdacht.

Zichtbaar en bereikbaar  
afdichtingsmateriaal tussen glas en profiel werd gecontroleerd = niet asbestverdacht.

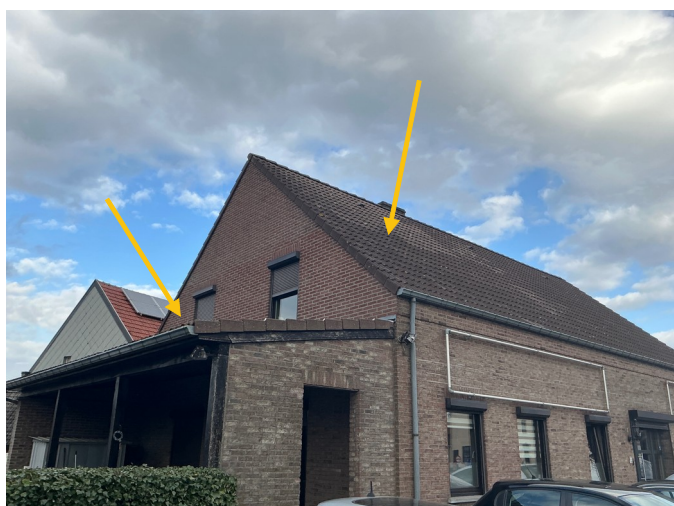
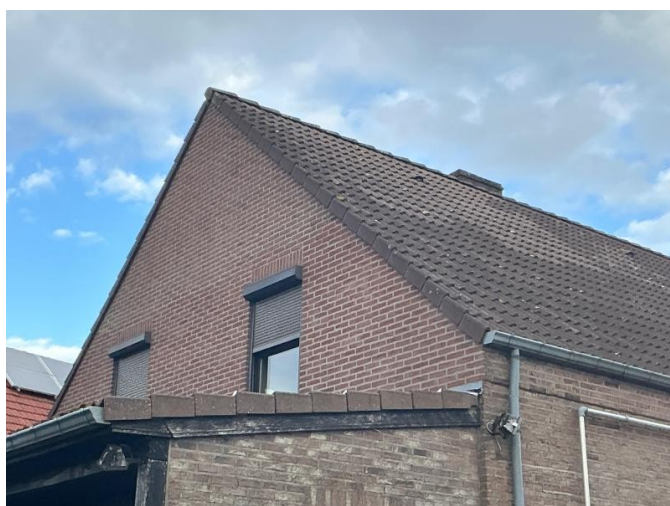
## Fiche 7: Dakbedekking | Woning en afdak terras | Pannen

<p>Fiche 7: Dakbedekking   Woning en afdak terras   Pannen</p>	<p>De dakbedekking (buitenzijde) is niet-asbestverdacht, het betreft een pannen dak.</p> <p>Aanduidingen op de constructieplannen vormen louter een indicatie waar deze toepassing (onder meer) aanwezig is of kan zijn. Aan de gegeven informatie kunnen geen rechten worden ontleend.</p> <p>De inspectie van het materiaal van de dakbedekking gebeurde langs de buitenzijde van de constructie.</p>	<p>-</p>
<p>Fiche 8: Onderdak   Afdak terras   Niet asbestverdacht</p>	<p>Het onderdak van het afdak van het terras werd gecontroleerd, folie/doek aanwezig, niet asbestverdacht.</p> <p>De aan- of afwezigheid van een onderdak werd gecontroleerd langs binnen, daar waar gecontroleerd werd tijdens het plaatsbezoek werd een niet asbestverdacht onderdak vastgesteld.</p> <p>Bij gebrek aan bereikbaarheid van het onderdak langs binnen (bijvoorbeeld bij afgewerkte zolders / daken / plafonds / wanden) en zonder het verwijderen van de eventueel aanwezige isolatie, gebeurt de inspectie langs buiten door middel van het opheffen van een pan. Opheffen van dakbedekking zoals: (metalen) platen, golfplaten, leien, afwerkingslagen van platte daken is niet mogelijk zonder aanvullend destructief onderzoek. Dit onderzoek beperkt zich echter tot niet-destructief onderzoek. Onderdaken kunnen mogelijks uit asbesthoudend menuiserie bestaan. Inspectie van hoogtes (opheffen van een pan) boven 3,50 meter van de vaste grond en ruimtes onder 1,50 meter van zolders vallen buiten dit onderzoek.</p>	<p>Plan 2.8: - Niveau 0</p>

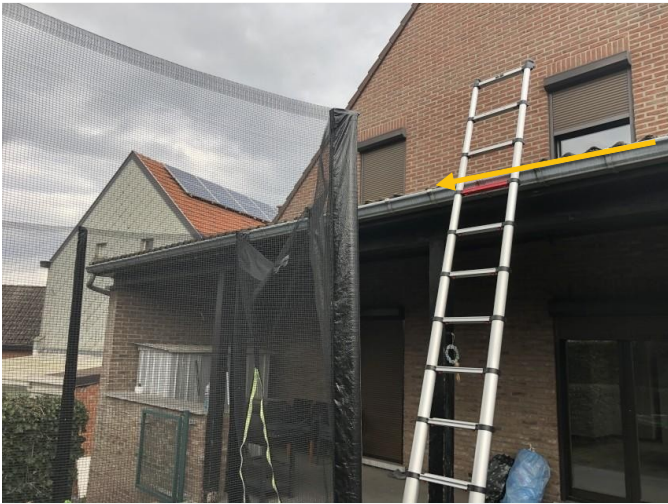
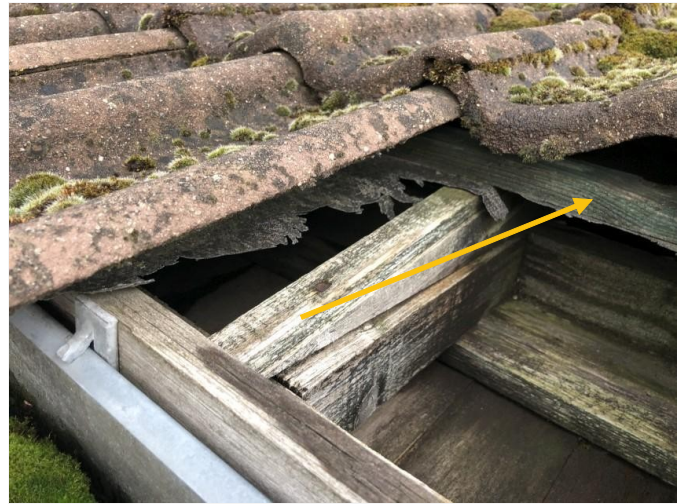
## Fiche 8: Onderdak | Afdak terras | Niet asbestverdacht

Beschrijving	Type	Actie
8. Onderdak   Afdak terras   Niet asbestverdacht	Overige ruimte of materiaal	-

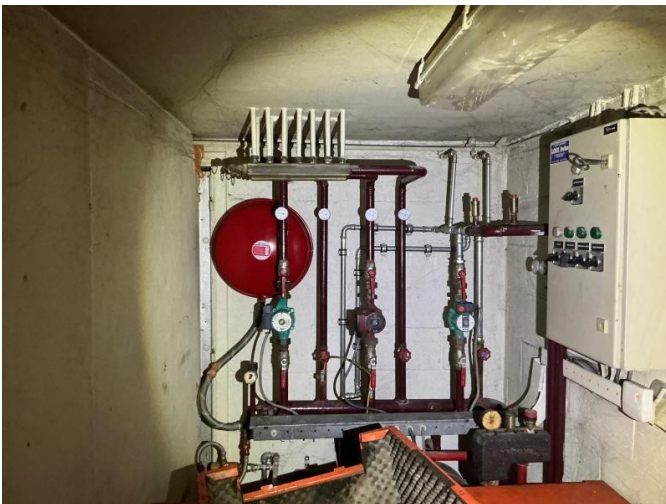
## Fiche 11: Leidingisolatie | Niet aanwezig | Onderdeel verwarmingsinstallatie

Er werd geen leidingisolatie vastgesteld tijdens het plaatsbezoek in de toegankelijke ruimtes die geen beperking vormen van dit onderzoek.

Dit onderzoek beperkt zich tot niet-destructief onderzoek: asbesthoudende leidingisolatie kan zich steeds bevinden in niet-toegankelijke ruimtes die een beperking vormen van dit onderzoek en ruimtes buiten dit onderzoek (bijvoorbeeld niet-toegankelijke zolders, kruipkelders die niet tot het inspectiegebied behoren lager dan 1,50 m, achter wanden of plafonds, etc.), Om hierover uitsluitel te bieden is verder aanvullend destructief onderzoek nodig.
