# Asbestinventarisatetest

Veulenstraat 4, 3870 Heers

Attestnummer : 20250327-000034.000

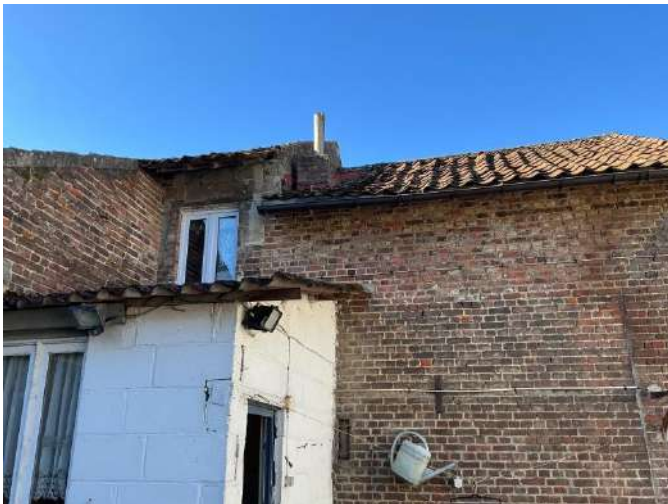
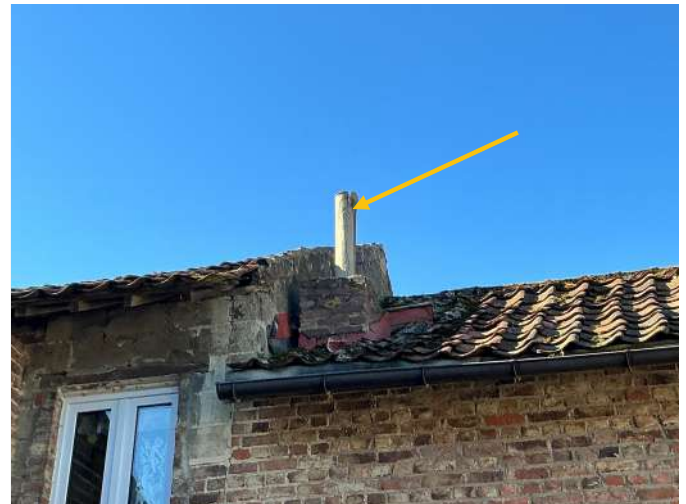
| Fiche 1: Rookgaskanaal / Schouw uit asbestcement..... | 20 |

| Eindbeoordeling materiaalrisico | Hoog materiaalrisico en/of hoge kans op vezelvrijgave |

| Gebondenheid | Categorie 1: hechtgebonden in oorsprong |
| Asbestsoort (vezeltype) | Crocidoliet aanwezig |
| Asbestconcentratie | Laag (< 50%) |
| Afschermingsgraad van het gehele materiaal | Geheel of deels (ook) vrij aan binnenluchtstromen |
| Toestand van het materiaal | Matig beschadigd, matig verweerd |

| Beschrijving | Rookgaskanaal / Schouw uit asbestcement |
| Opmerking | <p>De precieze lengte kan afwijken.</p> <p>De rookgasafvoer uit asbestcement loopt mogelijks verder door in de schouw . Om dit te onderzoeken is verder destructief onderzoek nodig.</p> |

**Dringend verwijderen**

- Verwijder dit asbestmateriaal zo snel mogelijk. Volg de toestand goed op.

- Eenvoudige handelingen: mag via doe-het-zelf of door werknemer(s) met opleidingsattest eenvoudige handelingen  
Deze toepassing kan door een aannemer die over een opleidingsattest eenvoudige handelingen beschikt of door een particulier (doe-het-zelf), verwijderd worden indien er geen verhoogd risico op vrijgave van asbestvezels (max. concentratie 0,01 vezels/cm<sup>3</sup> - CODEX Art. VI.3-54) ontstaat en de toepassing voorafgaand wordt gefixeerd/bevochtigd; de individuele elementen zonder machinale werktuigen en zonder breken of gooien een voor een losgemaakt worden; en ten slotte in gesloten verpakking weggevoerd worden naar een erkend afvalpunt (recyclagepark).

In de zone mogen geen derden en/of minderjarigen aanwezig zijn en moet elke betrokken persoon steeds gepaste persoonlijke beschermingsmiddelen (P3-gelaatsmasker + handschoenen) dragen.

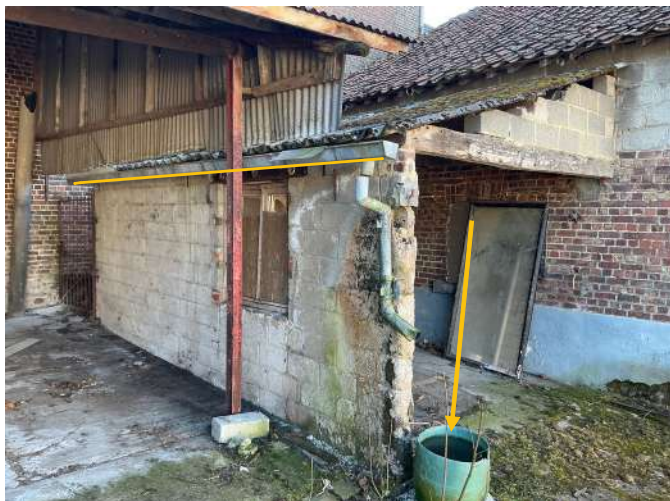
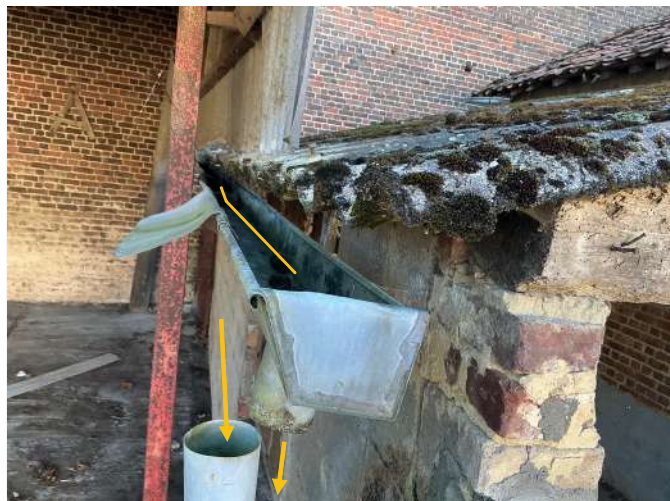
## Fiche 2: Asbesthoudend slib/sediment van golfplaten

Hemelwater dat afspoelt van asbestcement daken of gevels kan asbestdeeltjes bevatten.

| Beschrijving | Asbesthoudend slib/sediment van golfplaten |
| Type resten (contaminatie) | <ul style="list-style-type: none"><li>• Stof, deeltjes &lt; 4 mm, flinters, gruis (vermengd in materiaal)</li><li>• Stukken, fragmenten (vermengd in materiaal)</li></ul> |
| Besmette materialen | <ul style="list-style-type: none"><li>• Sediment (dakgoot, afvoerbuys, regenwaterput, ...)</li></ul> |
| Bron van de resten | Asbesthoudend dak |
| Gebondenheid resten | Niet hecht |
| Opmerking | <p>De hoeveelheid is een schatting en kan afwijken van de werkelijke toestand.</p> <p>Slib of sediment, afkomstig van een asbestcementen dak- en/of gevelbekleding kan met asbest gecontamineerd zijn en aanwezig zijn in: goten, afvoeren, regenton, regenwaterput, op de grond, als afdruiptzone, etc. Dit afhankelijk van de toepassing.</p> |

**Dringend verwijderen**

- Verwijder het asbestafval.

- Eenvoudige handelingen: mag via doe-het-zelf of door werknemer(s) met opleidingsattest eenvoudige handelingen  
Slib of sediment van asbest dient verwijderd te worden als asbestafval in daarvoor bestemde asbestzakken.  
Voorzorgsmaatregelen: beschermkledij dragen bij het verwijderen, mondkmasker P3, etc. Mogelijks ook met verwijdering van de opvangtoepassing zijn geheel.

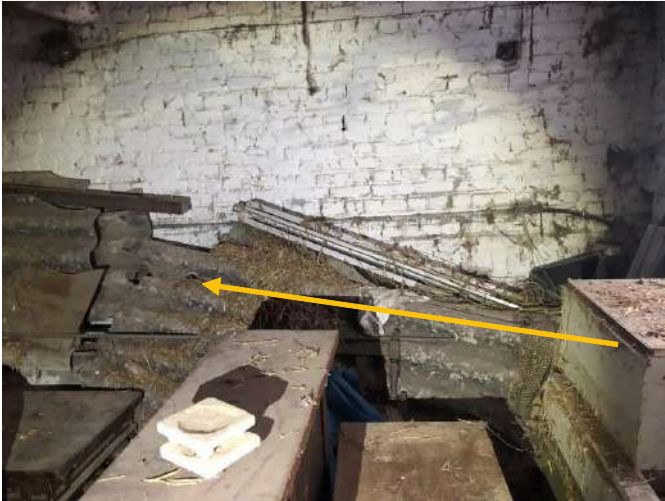
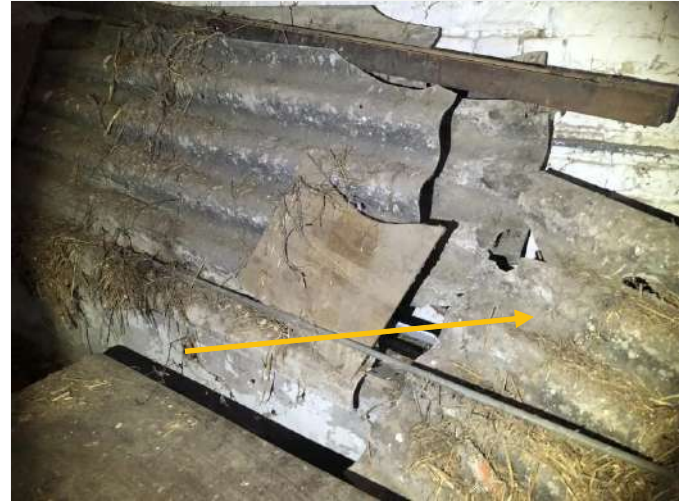
| Fiche 3: Afval I Losliggende asbest golfplaten..... | 26 |

| Beschrijving | Afval I Losliggende asbest golfplaten |
| Type afvalstof | Betreft stock-voorraad of gedemonteerde asbestmaterialen |
| Aanwezige resten | Losliggende asbestcementen toepassingen, golfplaten. |
| Hoeveelheid (gewicht - aantal) | <ul style="list-style-type: none"><li>231,00 kg - 1 stuk</li></ul> |

**Dringend verwijderen**

- Verwijder het asbestafval.

- Eenvoudige handelingen: mag via doe-het-zelf of door werknemer(s) met opleidingsattest eenvoudige handelingen  
Deze toepassing kan door een aannemer die over een opleidingsattest eenvoudige handelingen beschikt of door een particulier (doe-het-zelf), verwijderd worden indien er geen verhoogd risico op vrijgave van asbestvezels ontstaat (max. concentratie 0,01 vezels/cm<sup>3</sup> - CODEX Art. VI.3-54).

De toepassing dient voorafgaand te worden gefixeerd/bevochtigd; de individuele elementen dienen zonder machinale werktuigen en zonder breken of gooien een voor een losgemaakt te worden. Deze dienen ten slotte in gesloten verpakking en daarvoor bestemde asbestzakken weggevoerd te worden naar een erkend afvalpunt (recyclagepark).

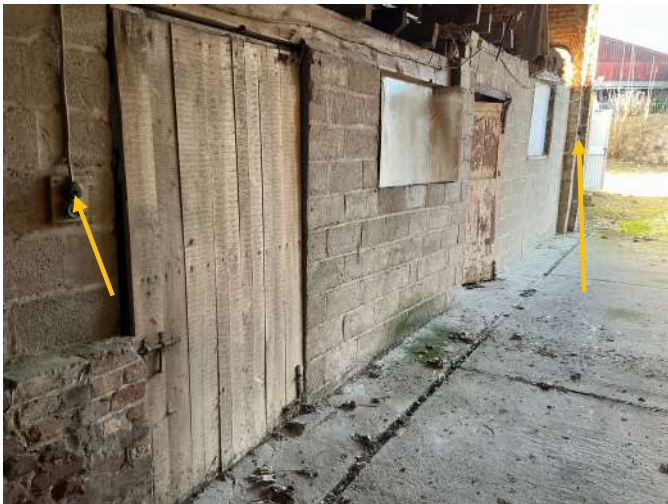
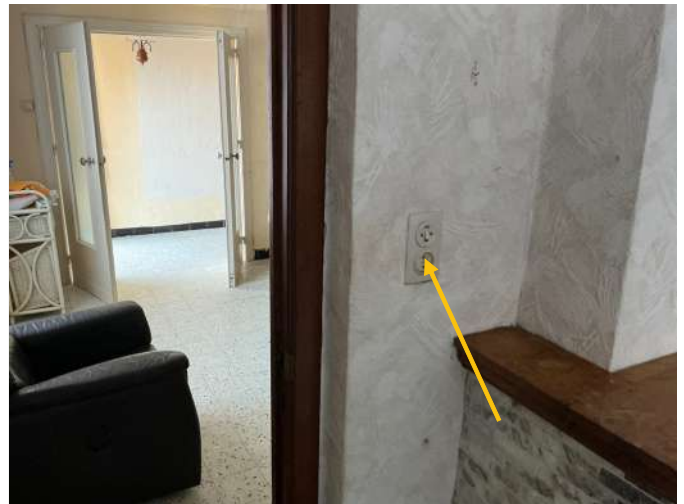
| Fiche 6: Bakeliet I Elektrische installatie..... | 36 |

| Opmerking | <p>Bakeliet bevat asbest als vulstof.</p> <p>De hoeveelheid is een schatting en kan afwijken van de werkelijke toestand.</p> <p>De zichtbare bakeliet tijdens het plaatsbezoek werd aangeduid op de schets. Geen zekerheid kan worden gegeven dat dit alle aanwezige bakeliet betreft. Mogelijks zit er nog verborgen bakeliet achter meubels, kasten, wanden, andere infrastructuur,... De asbesttoepassing werd hierbij geïnspecteerd.</p> |

De toepassing dient voorafgaand te worden gefixeerd/bevochtigd; de individuele elementen dienen zonder machinale werktuigen en zonder breken of gooien een voor een losgemaakt te worden. Deze dienen ten slotte in gesloten verpakking en daarvoor bestemde asbestzakken weggevoerd te worden naar een erkend afvalpunt (recyclagepark).

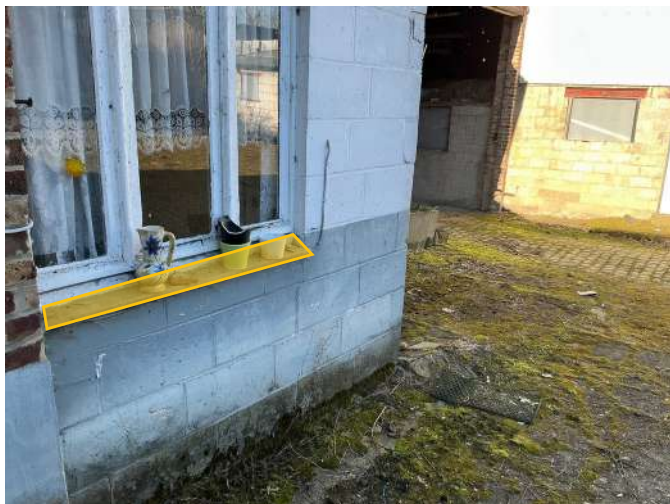
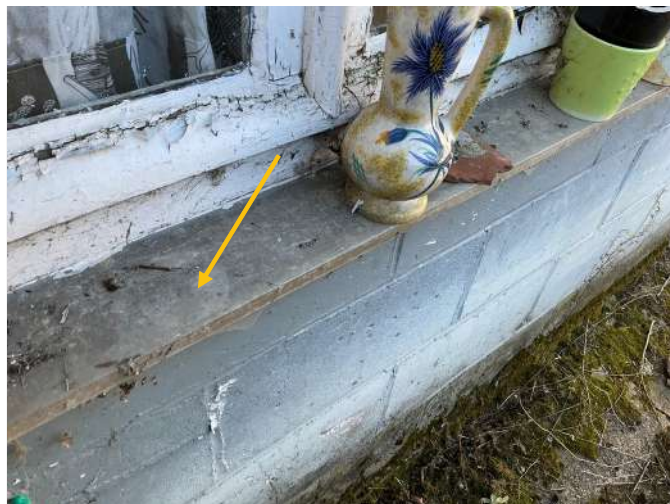
| Fiche 7: Vensterbank uit asbestcement..... | 39 |

| Opmerking | De hoeveelheid is een schatting en kan afwijken van de werkelijke toestand. |

De toepassing dient voorafgaand te worden gefixeerd/bevochtigd; de individuele elementen dienen zonder machinale werktuigen en zonder breken of gooien een voor een losgemaakt te worden. Deze dienen ten slotte in gesloten verpakking en daarvoor bestemde asbestzakken weggevoerd te worden naar een erkend afvalpunt (recyclagepark).

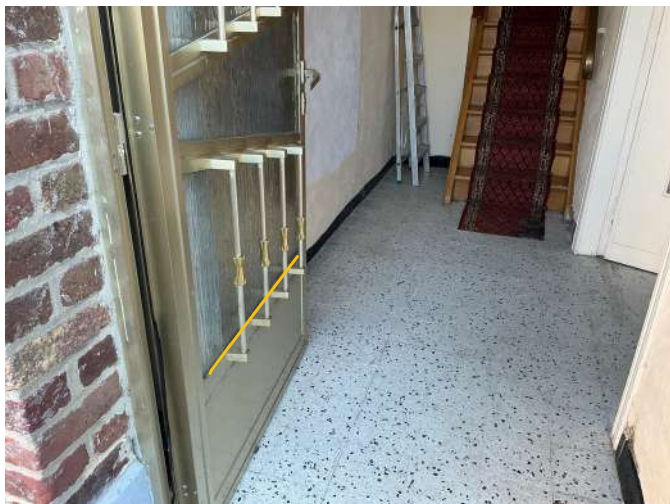
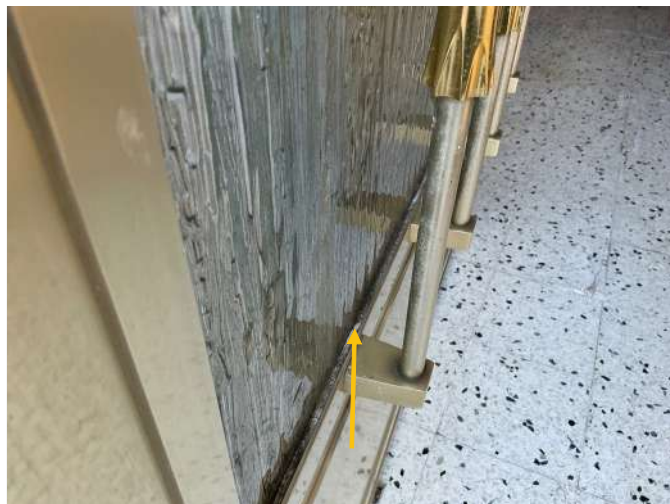
| Fiche 8: Mastiek/Kitwerk tussen glas en profiel..... | 42 |

| Opmerking | <p>Mastiek aan ramen / deuren.</p> <p>De precieze hoeveelheid is een schatting en kan afwijken van de werkelijke toestand.</p> <p>Controleer steeds alle ramen en deuren.</p> |

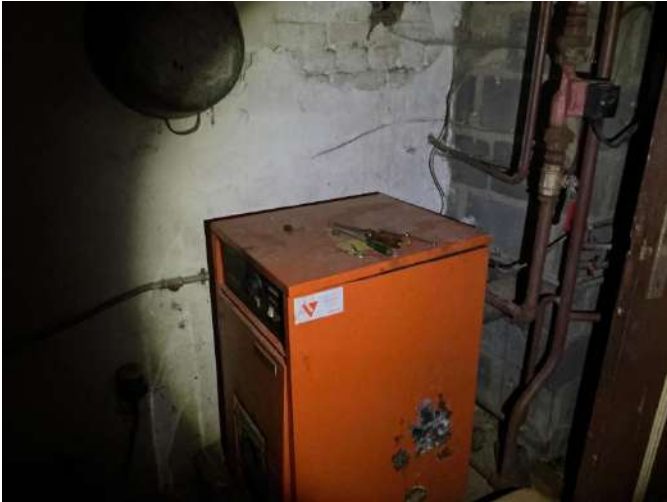
# Fiche 11: Onderdelen en uitrusting van de ruimteverwarming

Het betreft hier een opdracht asbestinventarisatie met een niet-destructief onderzoek. Dit wil zeggen: visueel/auditief, losse of licht geklemde materialen opheffen, monsternamen met inherente schade. Dit wil niet zeggen: demonteren, beschadigen, opscheppen / uitsorteren. Er is geen informatie over de al dan niet asbesthoudendheid van materialen in of achter onderdelen van de ruimteverwarming.

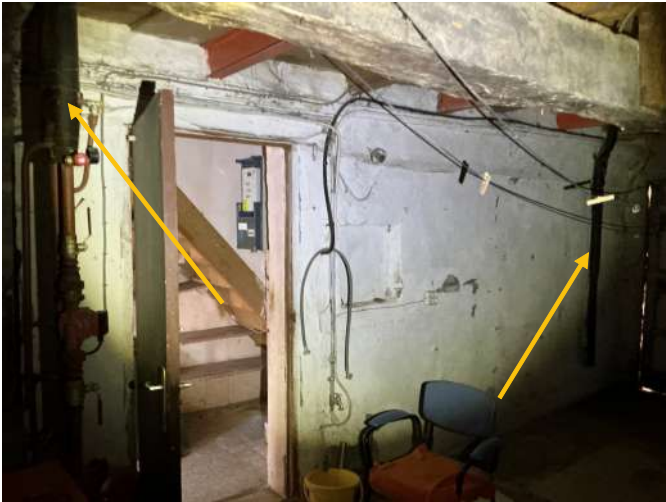
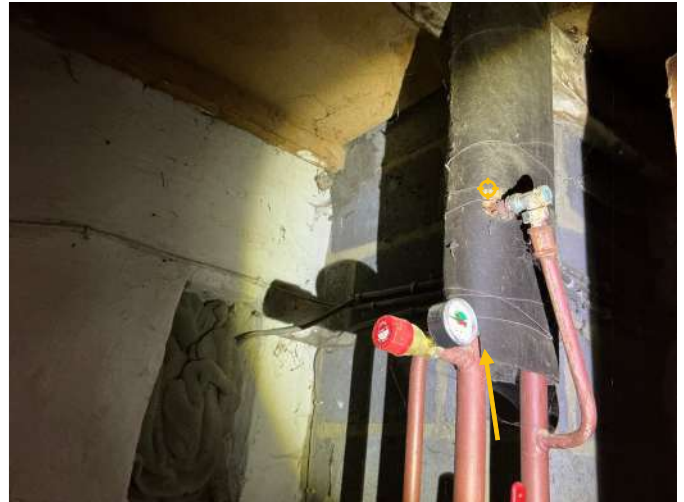
## Fiche 15: Leidingisolatie verwarmingsinstallatie (karton) (roofing/teer)

Geen asbest

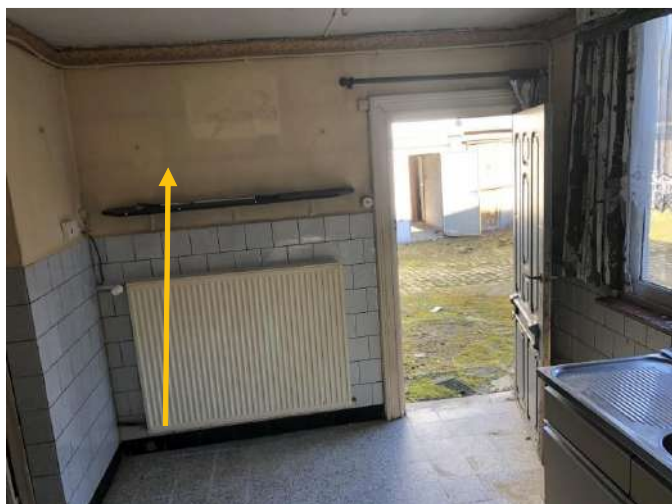
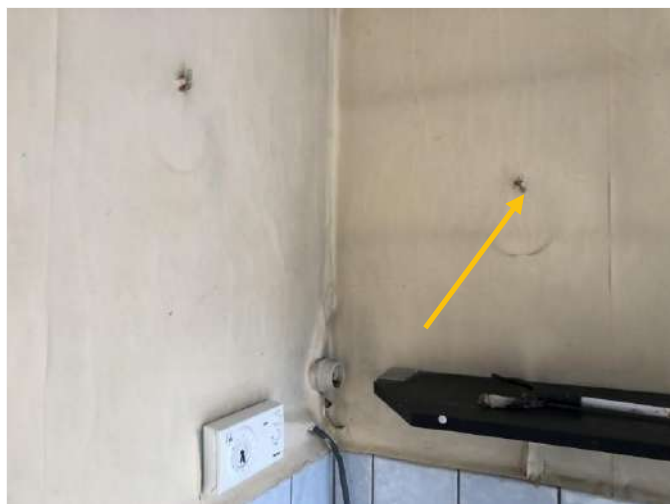
## Fiche 16: Zichtbaar wandpleisterwerk

Geen asbest
