# Asbestinventarisat attest

Capucienessenstraat 35/001, 3800 Sint-Truiden

Attestnummer : 20260910-000022.000

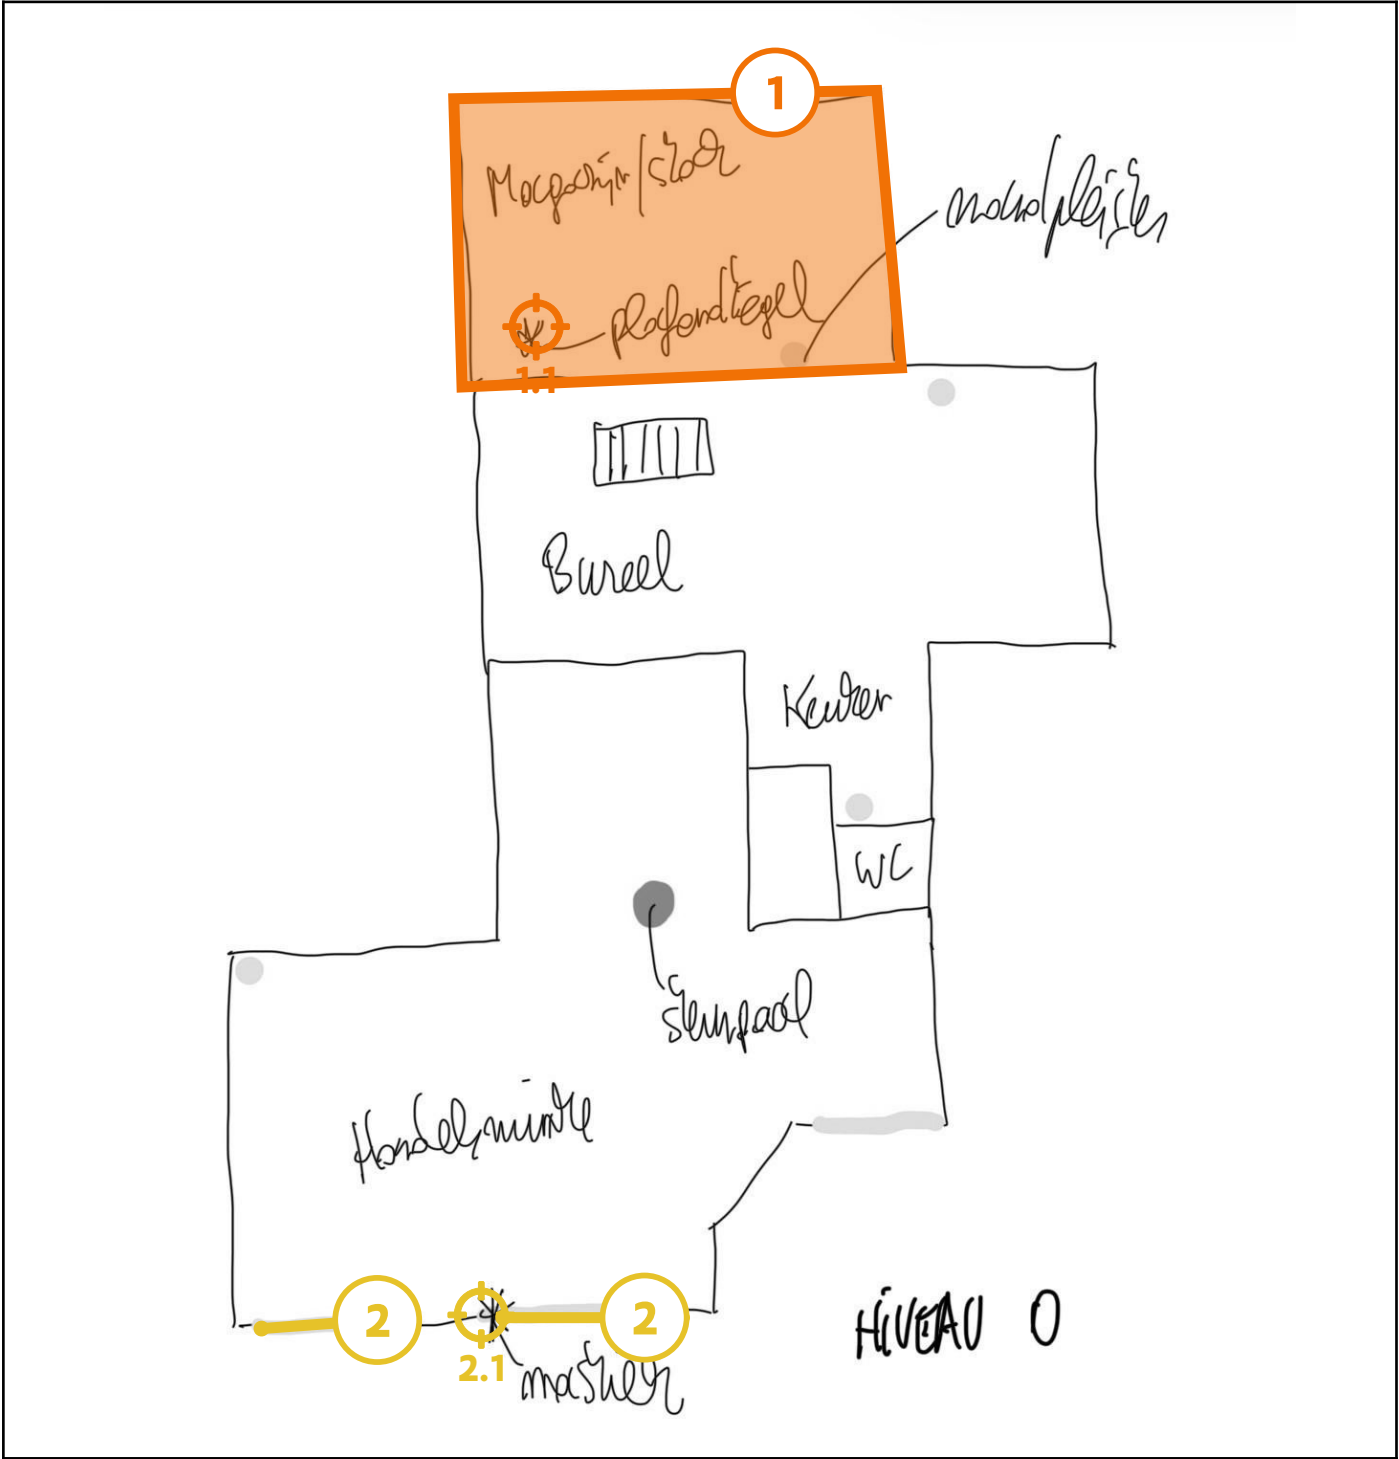
Plan 2.3: - Niveau 0

| Beschrijving | Type | Actie |
|---|---|---|
| 1. Plafondtegel Asbesthoudend | Asbestmateriaal | <a href="#">Verwijderen</a> |

| 2. Mastiek/Kit tussen profiel en muur | Asbestmateriaal | Zorgvuldig beheren |

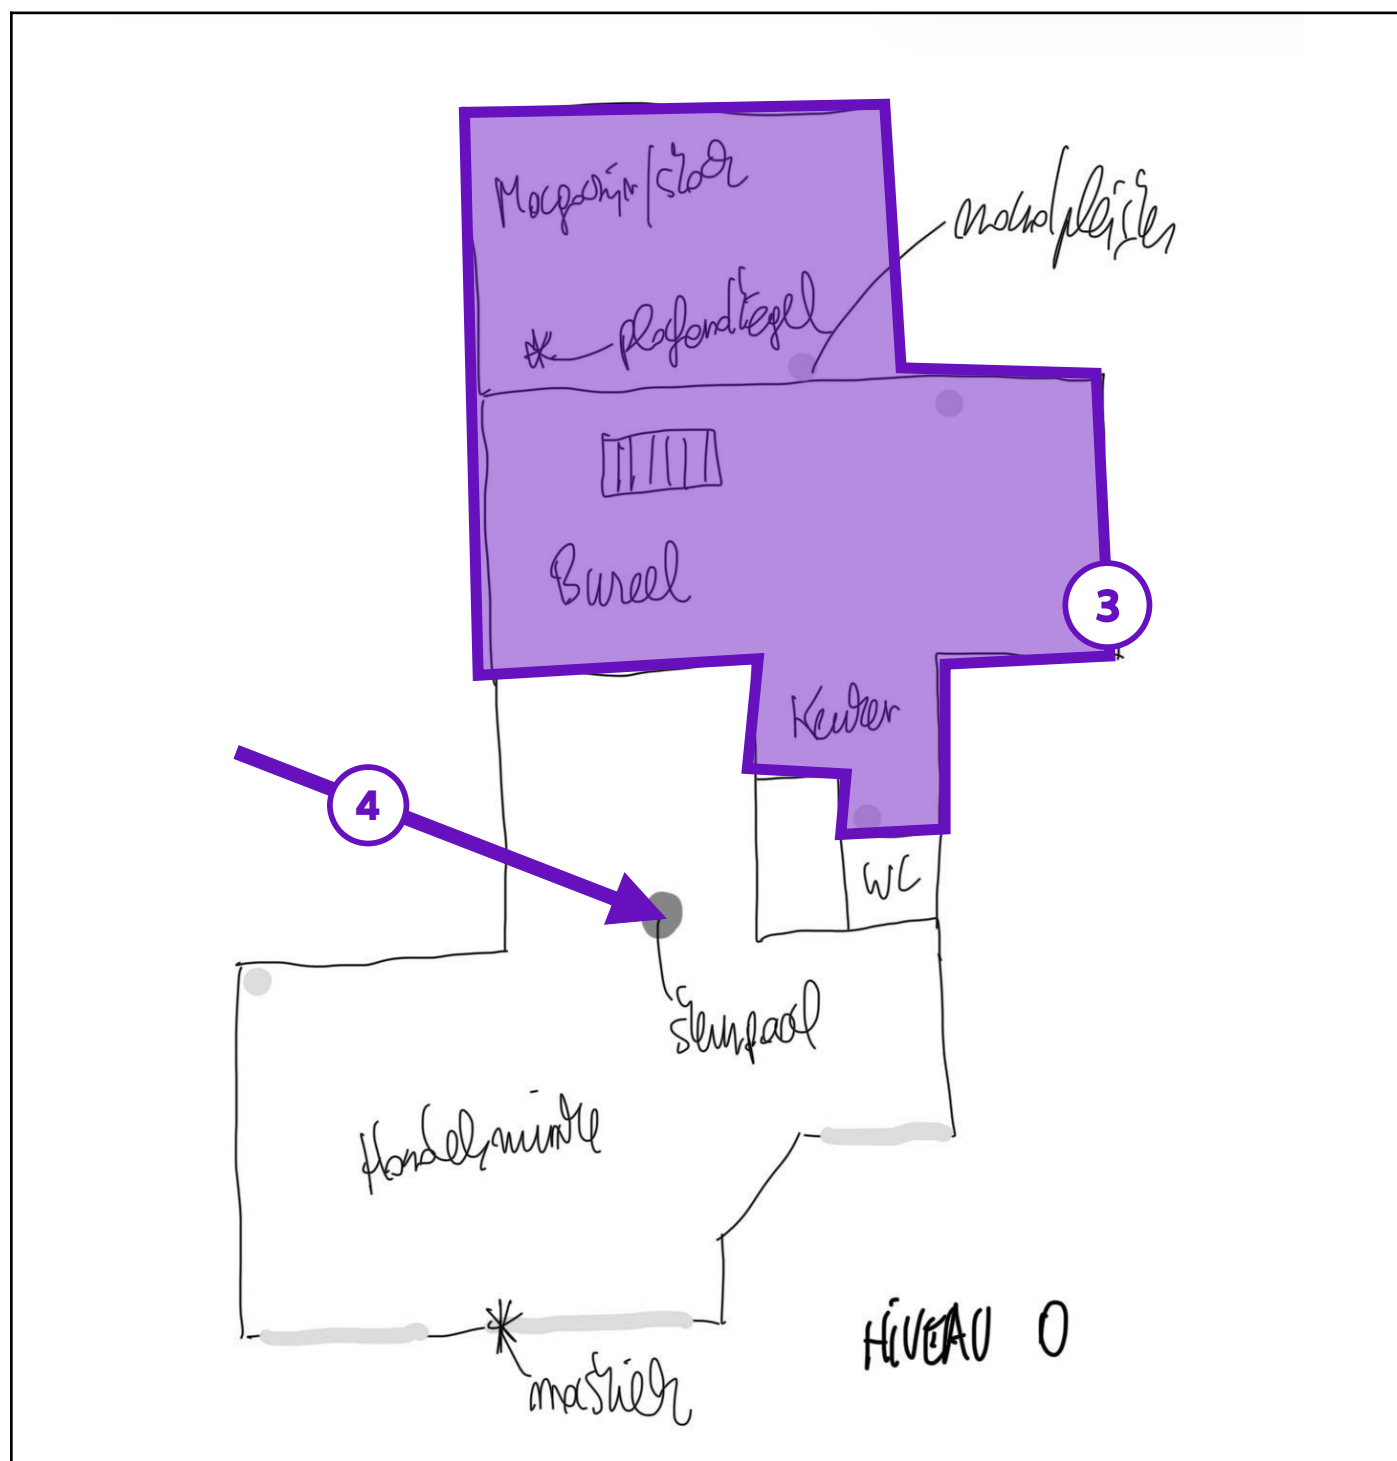
## Plan 2.4: - Niveau 0

| Beschrijving | Type | Actie |
|---|---|---|
| 3. Ruimte achter plafondtegels | Beperking | - |
| 4. Steunpaal Advies bij renovatie of wijzigingen | Advies | - |

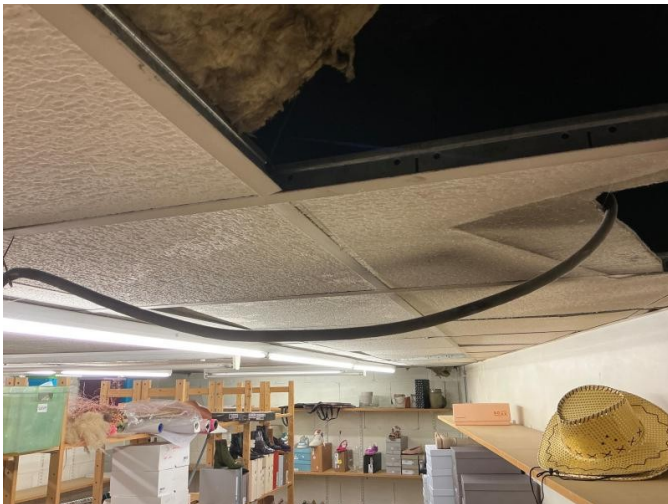
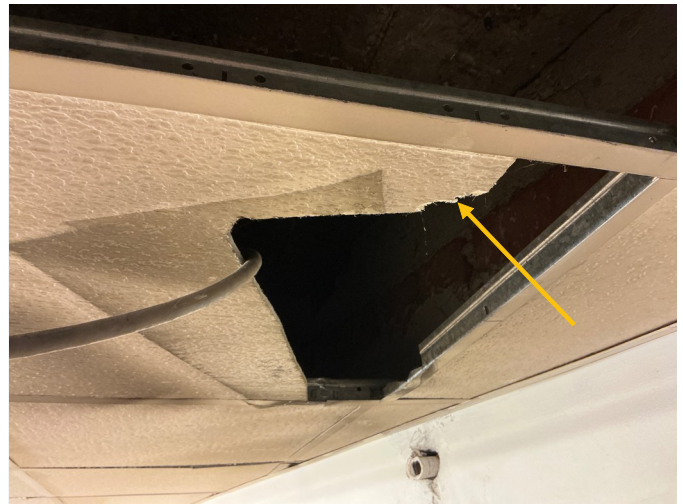
| Eindbeoordeling materiaalrisico | Verhoogd materiaalrisico en/of verhoogde kans op vezelvrijgave |

| Asbestsoort (vezeltype) | Amfibool aanwezig, uitgezonderd crocidoliet |
| Asbestconcentratie | Laag (< 50%) |
| Toestand van het materiaal | Matig beschadigd, matig verweerd |

| # | Type | Referentie | Resultaat |
|---|---|---|---|
| 1.1 | Puntmonster | 3 I PS I Plafondtegels | Amosiet, Chrysotiel |

| Beschrijving | Plafondtegels Asbesthoudend |
| Asbestmateriaal | Plaat, paneel, tablet - Calciumsilicaat (type Pical, type Promatect) |
| Hoeveelheid (gewicht - aantal) | <ul style="list-style-type: none"><li>• 269,00 kg - 1 stuk</li></ul> |

Verwijderen

- Verwijder dit asbestmateriaal zo snel mogelijk. Volg de toestand goed op.

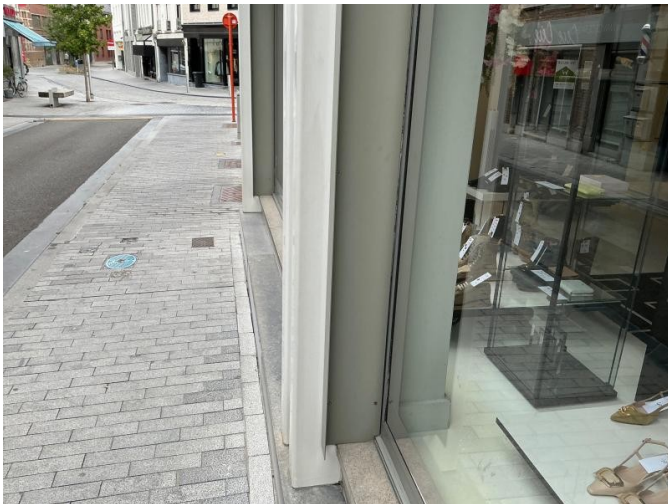
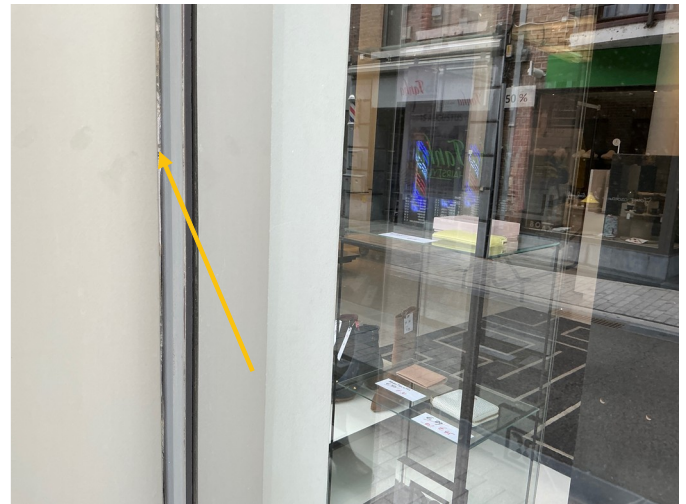
| Eindbeoordeling materiaalarisico | Laag materiaalarisico en/of verlaagde kans op vezelvrijgave |

| Asbestsoort (vezeltype) | Alleen chrysotiel aanwezig |
| Toestand van het materiaal | Licht beschadigd, licht verweerd. Intacte calciumsilicaatplaat of materiaal met categorie 3-gebondenheid |

| # | Type | Referentie | Resultaat |
|---|---|---|---|
| 2.1 | Puntmonster | 2 I MS I Mastiek | Chrysotiel |

| Beschrijving | Mastiek/Kit tussen profiel en muur |
| Opmerking | <p>Zichtbare mastiek tussen glas en profiel is soepele kit. Mogelijks kan hieronder asbesthoudende kit zitten. Aanvullend onderzoek bij renovatie van de ramen is aan te bevelen.</p> <p>Mastiek aan ramen, deuren, gevelopeningen, etc. Controleer steeds alle ramen, deuren, gevelopeningen, etc.</p> <p>De hoeveelheid is een zo nauwkeurig mogelijke opmeting en kan afwijken van de werkelijke toestand. De geraamde totale oppervlakte of hoeveelheid (indien van toepassing) wordt weergegeven, niet het aantal stuks. Aanduidingen op de constructieplannen vormen louter een indicatie waar deze toepassing (onder meer) aanwezig is of kan zijn, de aanduidingen zijn niet limitatief. Aan de gegeven informatie kunnen geen rechten worden ontleend.</p> |

Zorgvuldig beheren

- Zorg voor een veilig beheer. Vermijd het beschadigen van het asbestmateriaal. Controleer de toestand jaarlijks op wijzigingen.

De mastiek dient eerst volledig en zorgvuldig verwijderd te worden en mag niet ingesloten worden met nieuw kitwerk over de bestaande kitlaag.

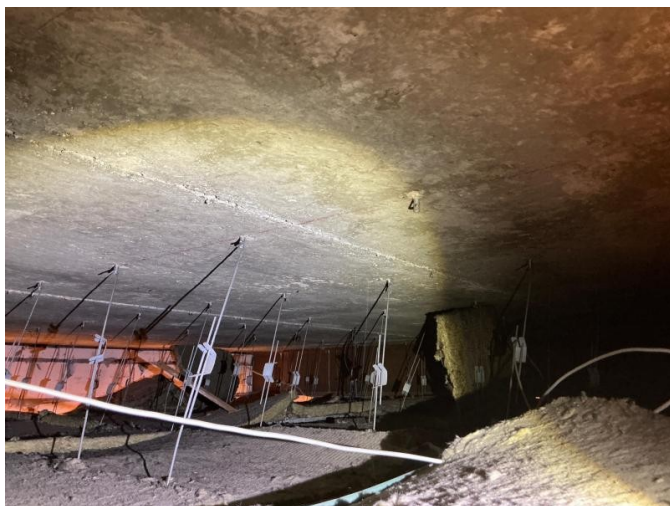
*Situeringsfoto*

**Reden:** Er is geen volledige risicobeoordeling mogelijk

**Uitleg van de asbestdeskundige:** Geen volledige inspectie van de ruimte achter de plafondtegels mogelijk.

Slechts een beperkte inspectie mogelijk door het opheffen van een tegel.

Laat bijkomend of aanvullend onderzoek uitvoeren bij renovatie.

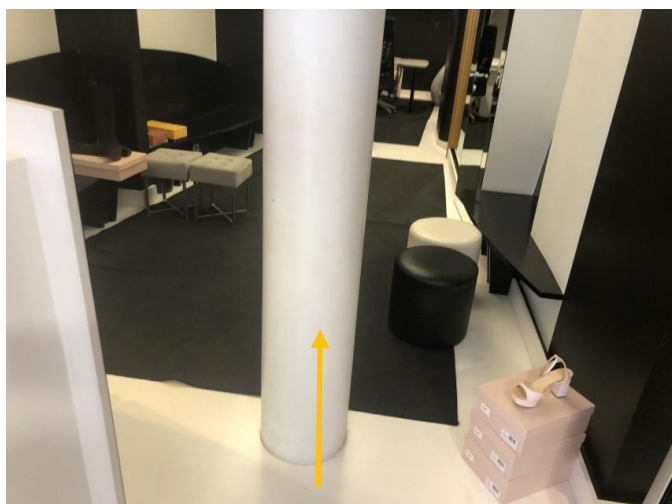
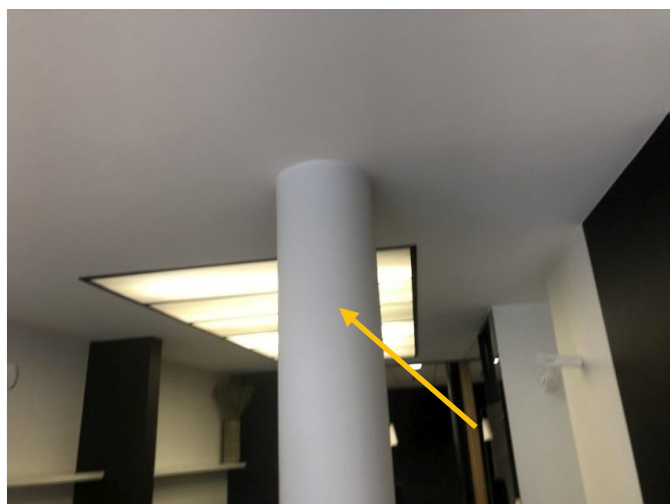
## Fiche 4: Steunpaal | Advies bij renovatie of wijzigingen aan het materiaal

Steunpalen kunnen bestaan uit asbesthoudend materiaal (bijvoorbeeld verloren bekisting).

Er is geen volledige risicobeoordeling mogelijk.

De steunpaal is bedekt met een laag verf.

De toepassing is veilig te beheren.

Bij werken of wijzigingen aan dit materiaal is verder destructief onderzoek aan te bevelen.

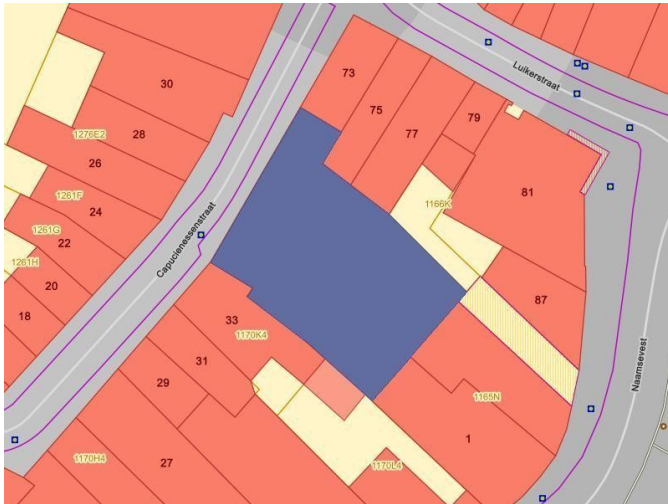
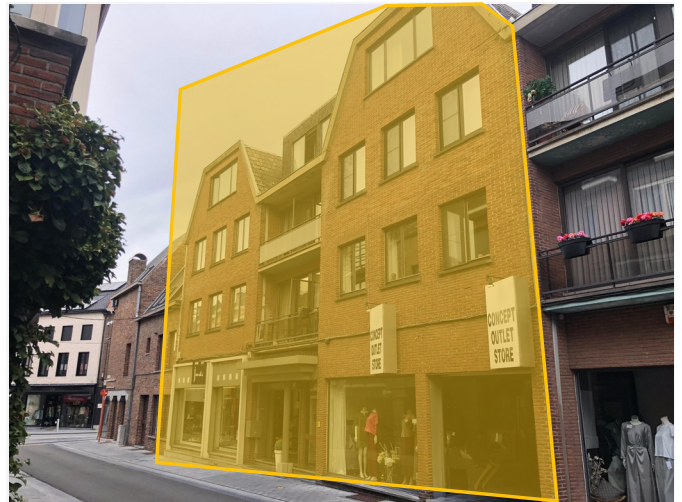
## Fiche 6: Geen onderzoek van de gemeenschappelijke / gemene delen

Dit asbestattest bevat geen onderzoek van de gemeenschappelijke delen, de gemeenschappelijk gebruikte delen of van de gemene delen.

Het onderzoek van de leien van het hoofddak behoren niet tot dit onderzoek maar tot de gemeenschappelijke delen.

Er werd geen opdracht gegeven door de opdrachtgever tot het onderzoeken van de gemeenschappelijke delen. Voor de gemeenschappelijke delen is een apart asbestinventarisatetest nodig.

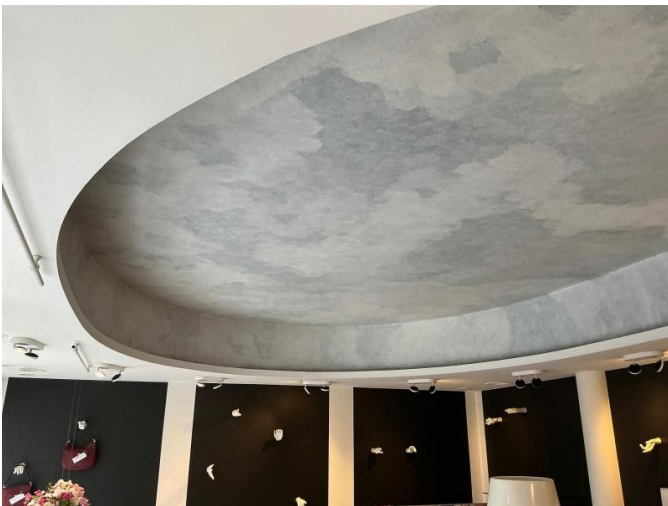
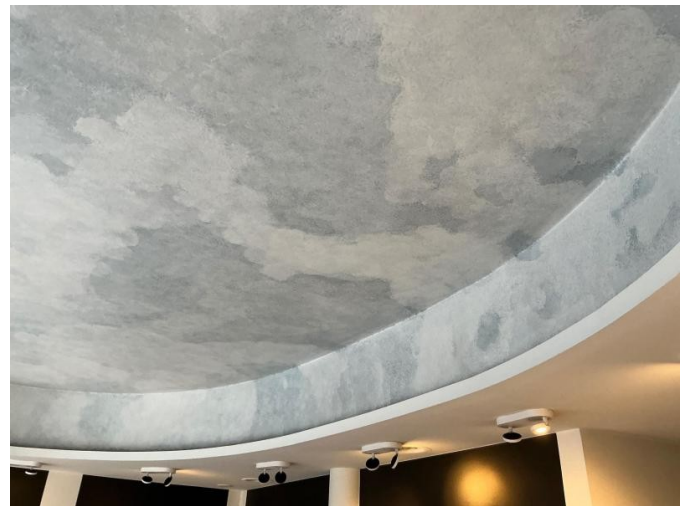
## Fiche 9: Zone met valse/beklede plafonds | Geen zichtbaar plafondpleisterwerk

| <p>Fiche 9: Zone met valse/beklede plafonds Geen zichtbaar plafondpleisterwerk</p> | <p>Valse plafonds en plafonds met plafondtegels. Geen volledige inspectie van de ruimte achter de plafondtegels mogelijk.</p> <p>Geen zichtbaar pleisterwerk waarneembaar tijdens het plaatsbezoek in volgende ruimtes:</p> <p>in een natte ruimte (zoals in een keuken of badkamer), in de stookplaats, in een trappenhal en in een individuele ruimte.</p> <p>Voor de opmaak van dit asbestattest werd een niet-destructief en een niet-aanvullend onderzoek uitgevoerd waarbij er geen uitspraak kan worden gedaan over de ruimte / opbouw achter valse plafonds, bekleding van plafonds etc. Achter valse plafonds kunnen zich asbesttoepassingen bevinden (bijvoorbeeld asbesthoudend pleisterwerk, etc.) die enkel te inspecteren zijn na aanvullend destructief onderzoek.</p> <p>Valse plafonds (bijvoorbeeld uit gipsplaten) kunnen tevens asbest bevatten in smeerlagen. Om dit vast te kunnen stellen, is verder aanvullend en destructief onderzoek nodig.</p> <p>Er kan geen uitspraak gedaan worden over de ruimte / opbouw achter of van valse wanden en plafonds. Achter valse wanden en plafonds kunnen zich asbestverdachte toepassingen bevinden. Valse wanden en plafonds kunnen tevens (deels) uit asbesthoudende platen bestaan. De valse wanden en plafonds werden niet-destructief en auditief onderzocht tijdens het plaatsbezoek, er konden geen afwijkingen waargenomen worden (tenzij anders vermeld in dit asbestattest). Om hierin volledig uitsluitel te bieden, kan dit enkel door aanvullend destructief onderzoek.</p> | <p>-</p> |

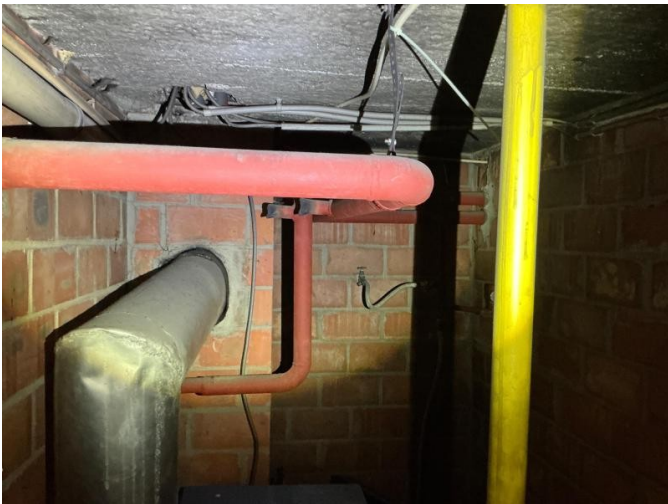
## Fiche 14: Rookgaskanaal behoort niet tot de privatieven

| <p>Fiche 14: Rookgaskanaal behoort niet tot de privatieven</p> | <p>De verwarmingsketel in de kelder behoort niet tot de privatieven (andere eigenaar). Het rookgaskanaal behoort niet tot de privatieven.</p> <p>Eventuele collectieve rookgaskanalen of ventilatiekanalen behoren toe aan de VME / behoren tot de gemeenschappelijke delen van het gebouw en maken geen deel uit van het inspectiegebied voor de opmaak van dit asbestattest.</p> <p>Gemeenschappelijke delen behoren toe aan de VME (Vereniging van Mede-Eigenaars) en maken geen deel uit van het inspectiegebied / van dit onderzoek.</p> <p>Toepassingen van de gemeenschappelijke delen dienen gecontroleerd en beschreven te worden in het asbestinventarisatetest van de gemeenschappelijke delen.</p> <p>Uitzondering: indien de gemeenschappelijk toebehorende toepassing bereikbaar en inspecteerbaar is vanuit de privatieven, dient deze volgens het inspectieprotocol ook opgenomen te worden in dit asbestattest (veiligheidsattest).</p> | <p>-</p> |
