# Asbestinventarisatetest

Burgemeestersstraat 26, 3870 Heers

Attestnummer : 20260921-000472.000

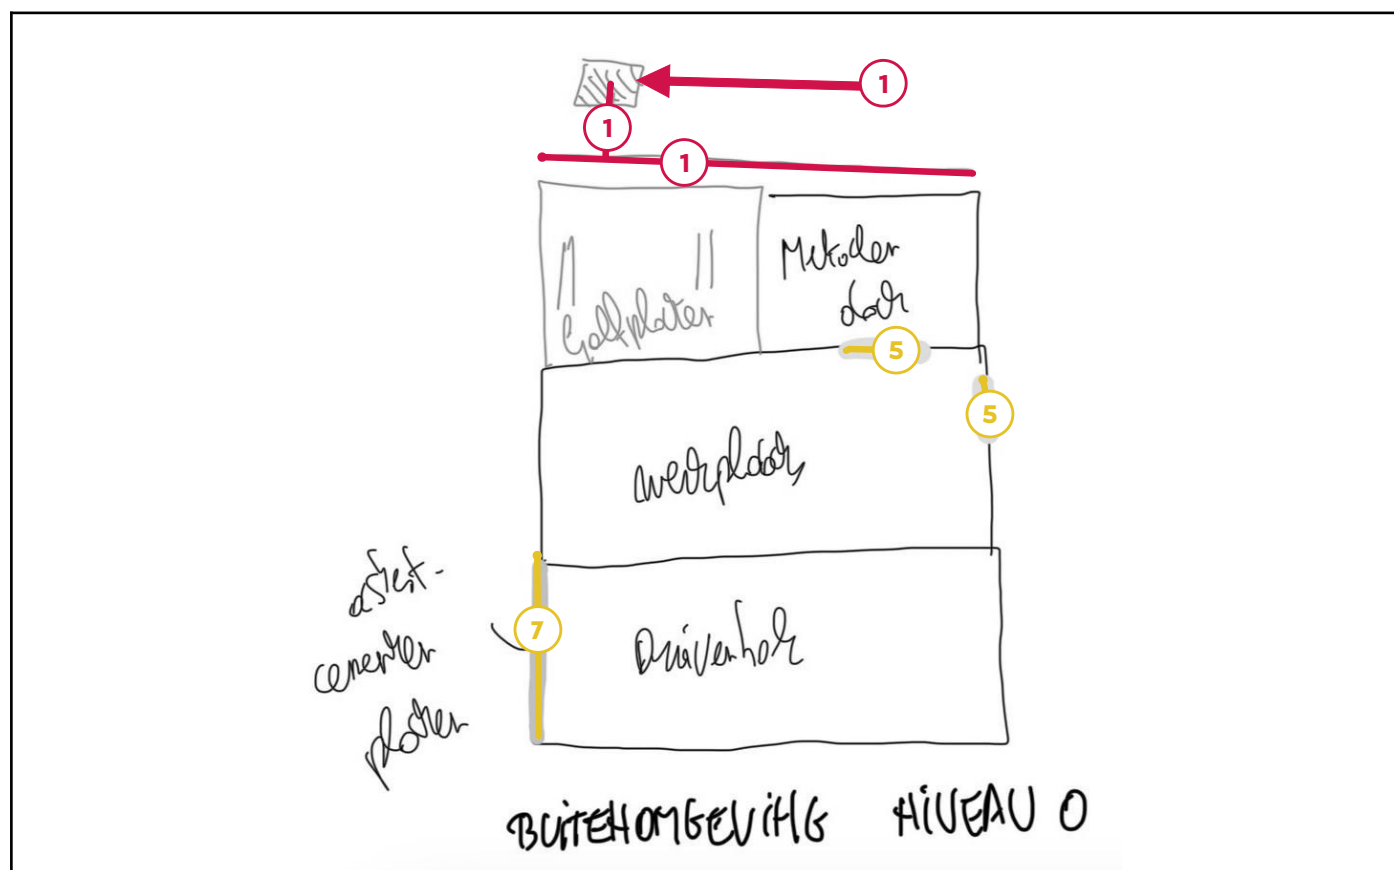
## Plan 3.1: - Duivenhok I Vooraan I Niveau 0

| Beschrijving | Type | Actie |
|---|---|---|
| 1. Asbesthoudend slib/sediment van de dakbedekking I Golfplaten | Asbestmateriaal | Dringend verwijderen |
| 5. Mastiek/kit tussen glas en profiel | Asbestmateriaal | Zorgvuldig beheren |
| 7. Platen uit asbestcement I Duivenhok groot vooraan | Asbestmateriaal | Zorgvuldig beheren |

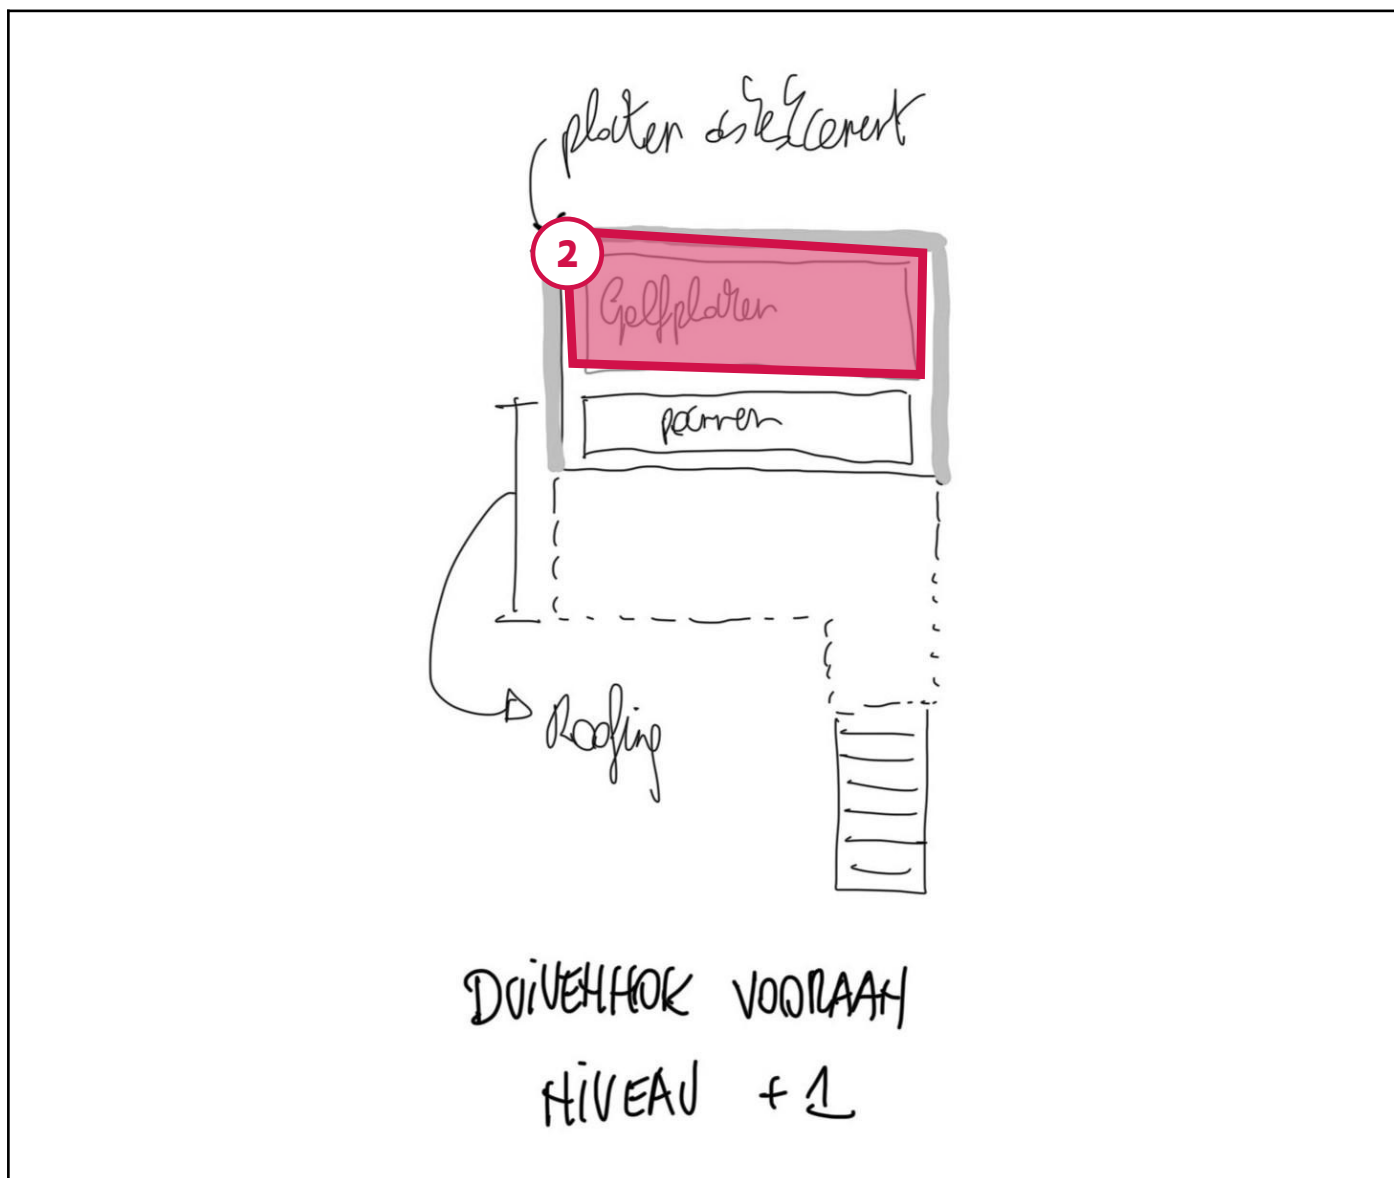
### Plan 3.4: - Duivenhok I Vooraan I Niveau +1

| Beschrijving | Type | Actie |
|---|---|---|
| 2. Dakbedekking I Golfplaten zonder onderdak | Asbestmateriaal | Dringend verwijderen |

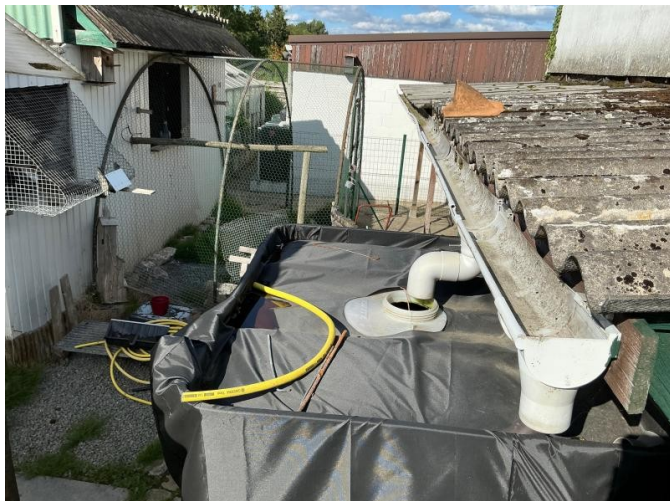
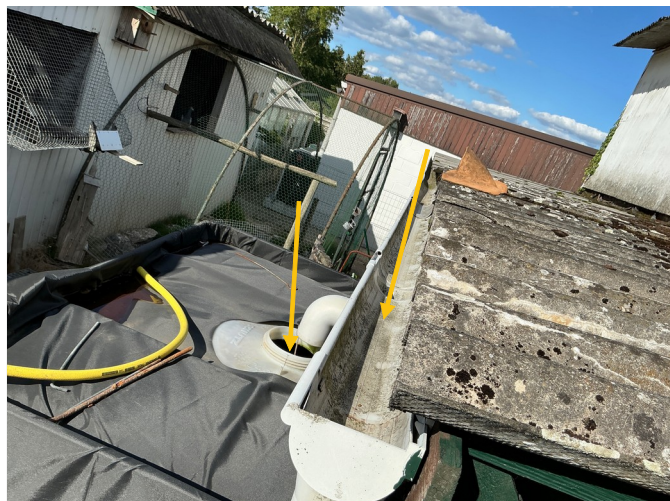
# Fiche 1: Asbesthoudend slib/sediment van de dakbedekking I Golfplaten

Asbestmateriaal - afvalstof

Het asbestmateriaal valt onder de mijlpaal van 2040.

**Dringend verwijderen**

- Verwijder het asbestafval.

- Eenvoudige handelingen: mag via doe-het-zelf of door werknemer(s) met opleidingsattest eenvoudige handelingen  
Slib of sediment van asbest dient verwijderd te worden als asbestafval in daarvoor bestemde asbestzakken.  
Mogelijks ook met verwijdering van de opvangtoepassing zijn geheel.

Deze toepassing kan door een aannemer die over een opleidingsattest eenvoudige handelingen beschikt of door een particulier (doe-het-zelf), verwijderd worden indien er geen verhoogd risico op vrijgave van asbestvezels (max. concentratie 0,01 vezels/cm<sup>3</sup> - CODEX Art. VI.3-54)

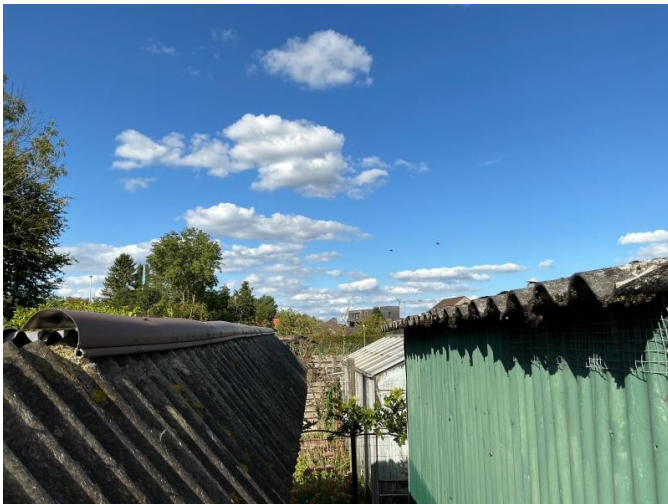
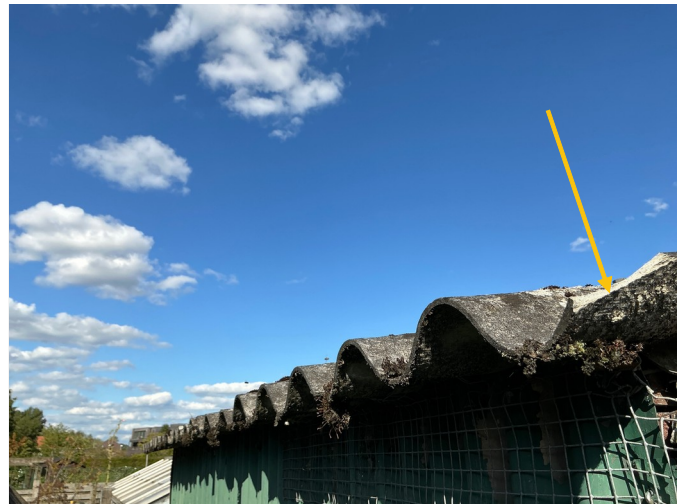
| <p><b>Opmerking</b></p> | <p>Slib of sediment, afkomstig van een asbestcementen dak- en/of gevelbekleding kan met asbest gecontamineerd zijn en aanwezig zijn in: goten, afvoeren, regenton, regenwaterput, op de grond, als afdruiptzone, etc. Dit afhankelijk van de toepassing. Dit slib of sediment van asbest dient verwijderd te worden als asbestafval in daarvoor bestemde asbestzakken. Voorzorgsmaatregelen: beschermkledij dragen bij het verwijderen, mondkap P3, etc.</p> <p>Onder de golfplaten kunnen zich in bepaalde gevallen nog asbesthoudende toepassingen bevinden (bijvoorbeeld een asbesthoudend menuiserie onderdak, asbesthoudende platen...) Om dit te kunnen vaststellen en inspecteren, is er verder aanvullend destructief onderzoek nodig wanneer dit niet langs de binnenzijde vastgesteld kan worden. Deze asbestinventaris beperkt zich tot niet-destructief onderzoek.</p> <p>De hoeveelheid is een zo nauwkeurig mogelijke opmeting en kan afwijken van de werkelijke toestand. De geraamde totale oppervlakte of hoeveelheid (indien van toepassing) wordt weergegeven, niet het aantal stuks. Aanduidingen op de constructieplannen vormen louter een indicatie waar deze toepassing (onder meer) aanwezig is of kan zijn. Aan de gegeven informatie kunnen geen rechten worden ontleend.</p> |

- Eenvoudige handelingen: mag via doe-het-zelf of door werknemer(s) met opleidingsattest eenvoudige handelingen  
Deze toepassing kan door een aannemer die over een opleidingsattest eenvoudige handelingen beschikt of door een particulier (doe-het-zelf), verwijderd worden indien er geen verhoogd risico op vrijgave van asbestvezels (max. concentratie 0,01 vezels/cm<sup>3</sup> - CODEX Art. VI.3-54) ontstaat en de toepassing voorafgaand wordt gefixeerd/bevochtigd; de individuele elementen zonder machinale werktuigen (boormachine, slijpschijf, hogedrukreiniger,...) en zonder breken of gooien een voor een losgemaakt worden; en ten slotte dubbel en luchtdicht verpakt weggevoerd worden naar een erkend afvalpunt (recyclagepark).

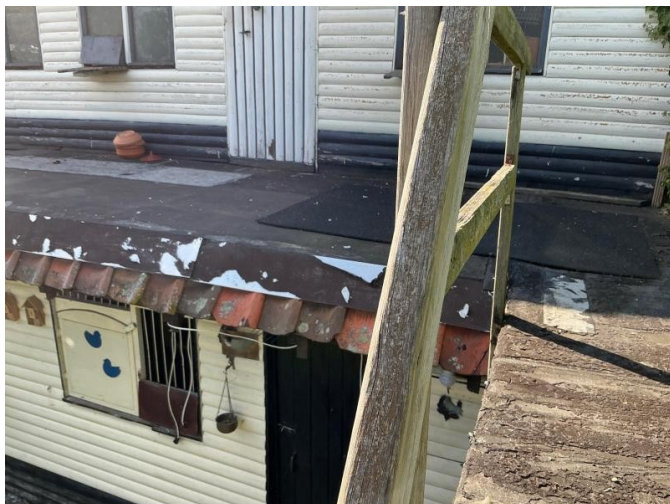
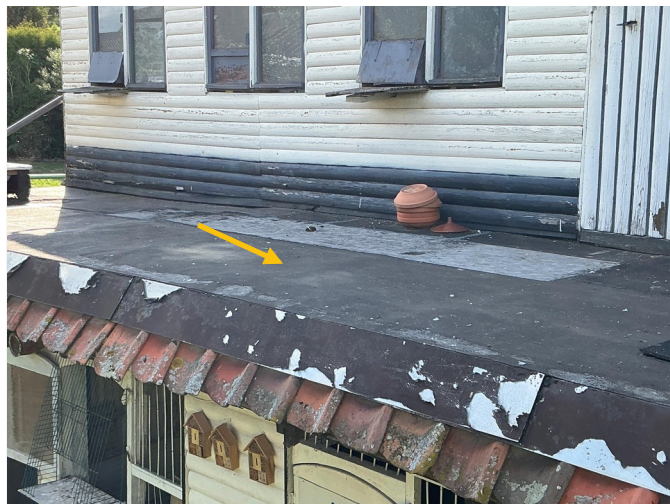
| <p><b>Opmerking</b></p> | <p>Betreft de verschillende roofinglagen op het grote duivenhok vooraan, grenst aan binnen en buiten.</p> <p>De hoeveelheid is een zo nauwkeurig mogelijke opmeting en kan afwijken van de werkelijke toestand. De geraamde totale oppervlakte of hoeveelheid (indien van toepassing) wordt weergegeven, niet het aantal stuks. Aanduidingen op de constructieplannen vormen louter een indicatie waar deze toepassing (onder meer) aanwezig is of kan zijn. Aan de gegeven informatie kunnen geen rechten worden ontleend.</p> <p>Er werd geen staal genomen van de roofing/bitumen/teer-laag om risico op waterinfiltratie te voorkomen. (Groot risico op structurele gevolgschade, zijnde lekschade)</p> <p>De toplaag, lijmlaag of mogelijks onderliggende lagen kunnen asbesthoudend zijn. Volgens het inspectieprotocol dient deze toepassing beschouwd te worden als asbestverdacht (zijnde asbesthoudend) tot het tegendeel (al dan niet) wordt bewezen.</p> <p>Er is geen volledige / correcte staalname mogelijk van de toplaag inclusief onderliggende lagen bitumen of lijm zonder de toepassing ernstig te beschadigen (met risico op waterinfiltratie). Staalname tot op de eventuele onderliggende lagen is niet mogelijk zonder uitbreiding naar een destructief onderzoek.</p> <p>Bij renovatie of werken aan het plat dak dient dit attest voorgelegd te worden aan de aannemer en is er bijkomend destructief onderzoek nodig met staalname van de toplaag en onderliggende lagen alvorens werken uit te voeren aan het plat dak of alvorens een nieuwe laag over de bestaande laag te plaatsen.</p> <p>OVAM verbiedt het breken, afschuren, beschadigen, hergebruiken, insluiten, opnieuw bedekken van asbesthoudende of asbestverdachte materialen (Bron: OVAM: Wat is verboden?).</p> |

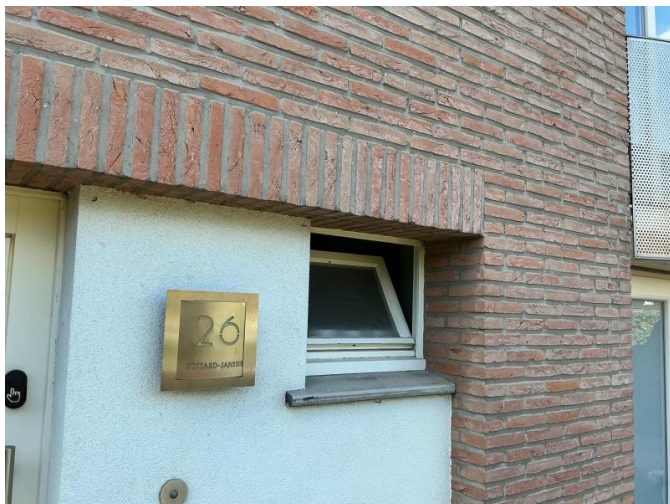
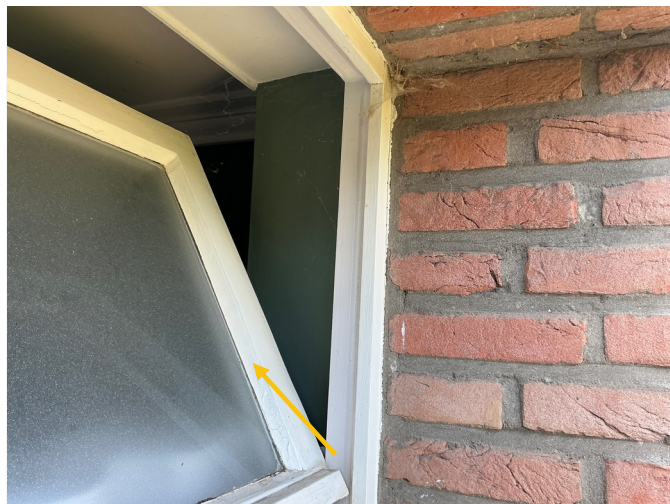
| Opmerking | <p>Betreft de mastiek tussen de houten ramen en de enkele beglazing in het gehele inspectiegebied.</p> <p>Het betreft hier oude raamprofielen waarvan er asbesthoudend mastiek aanwezig kan zijn tussen de beglazing en het profiel wanneer men de beglazing uit het profiel haalt. Hoogstwaarschijnlijk zullen deze raampartijen in zijn geheel vervangen worden (met profiel en beglazing samen) bij renovatie.</p> <p>Het betreft mastiek aan ramen, deuren, gevelopeningen, etc. Controleer steeds alle ramen, deuren, gevelopeningen, etc.</p> <p>De hoeveelheid is een zo nauwkeurig mogelijke opmeting en kan afwijken van de werkelijke toestand. De geraamde totale oppervlakte of hoeveelheid (indien van toepassing) wordt weergegeven, niet het aantal stuks. Aanduidingen op de constructieplannen vormen louter een indicatie waar deze toepassing (onder meer) aanwezig is of kan zijn, de aanduidingen zijn niet limitatief. Aan de gegeven informatie kunnen geen rechten worden ontleend.</p> |

De toepassing dient voorafgaand wordt gefixeerd/bevochtigd; de individuele elementen zonder machinale werktuigen (boormachine, slijpschijf, hogedrukreiniger,...) en zonder breken of gooien een voor een losgemaakt worden; en ten slotte dubbel en luchtdicht verpakt weggevoerd worden.

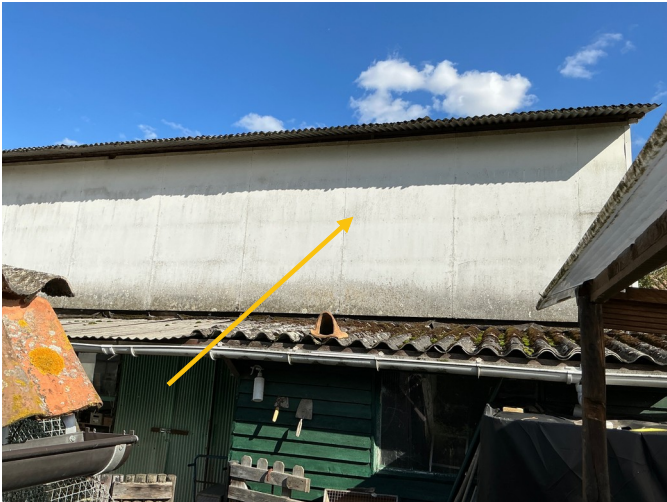
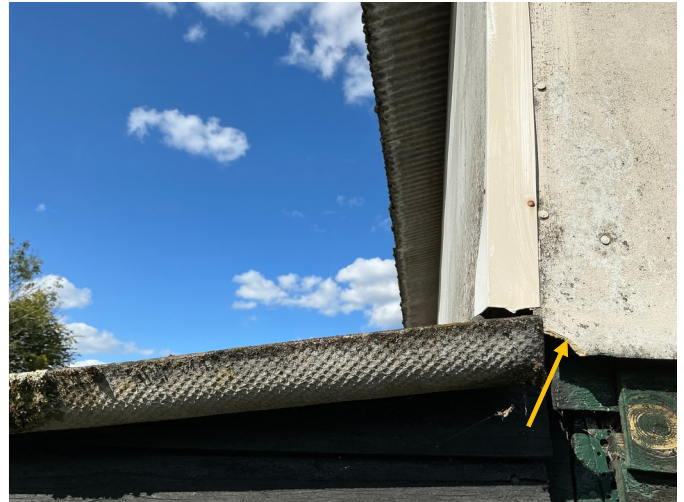
## Fiche 7: Platen uit asbestcement I Duivenhok groot vooraan

Asbestmateriaal

- Eenvoudige handelingen: mag via doe-het-zelf of door werknemer(s) met opleidingsattest eenvoudige handelingen  
Deze toepassing kan door een aannemer die over een opleidingsattest eenvoudige handelingen beschikt of door een particulier (doe-het-zelf), verwijderd worden indien er geen verhoogd risico op vrijgave van asbestvezels (max. concentratie 0,01 vezels/cm<sup>3</sup> - CODEX Art. VI.3-54) ontstaat en de toepassing voorafgaand wordt gefixeerd/bevochtigd; de individuele elementen zonder machinale werktuigen (boormachine, slijpschijf, hogedrukreiniger,...) en zonder breken of gooien een voor een losgemaakt worden; en ten slotte dubbel en luchtdicht verpakt weggevoerd worden naar een erkend afvalpunt (recyclagepark).

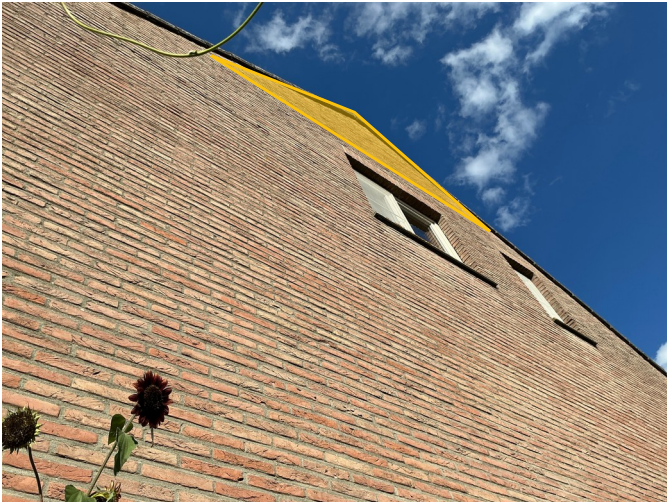
## Geen inspectie mogelijk

Beperking

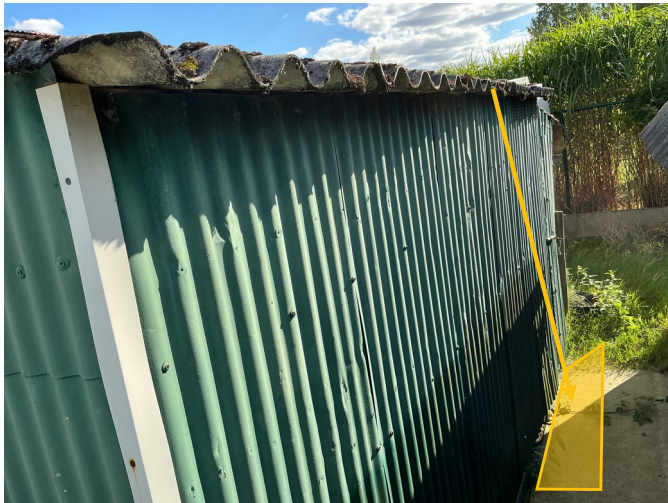
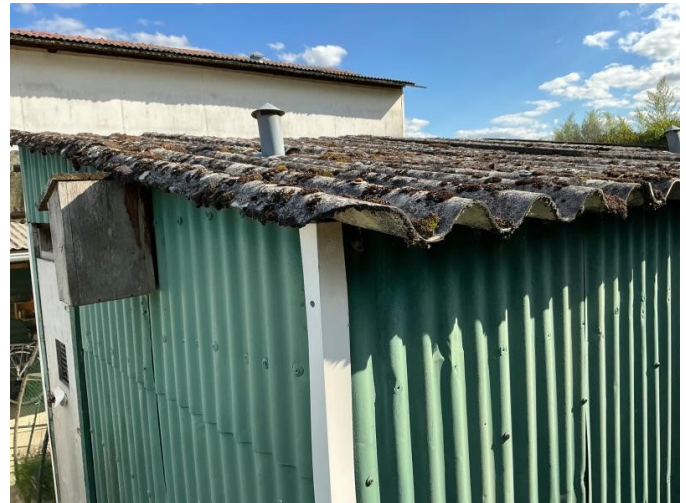
Afdruipzone/afvloeizone

Bron
