Asbestinventarisatetest

Tiensesteenweg 183, 3800 Sint-Truiden

Attestnummer : 20260527-000503.000

Uitgegeven op : 27.05.2026

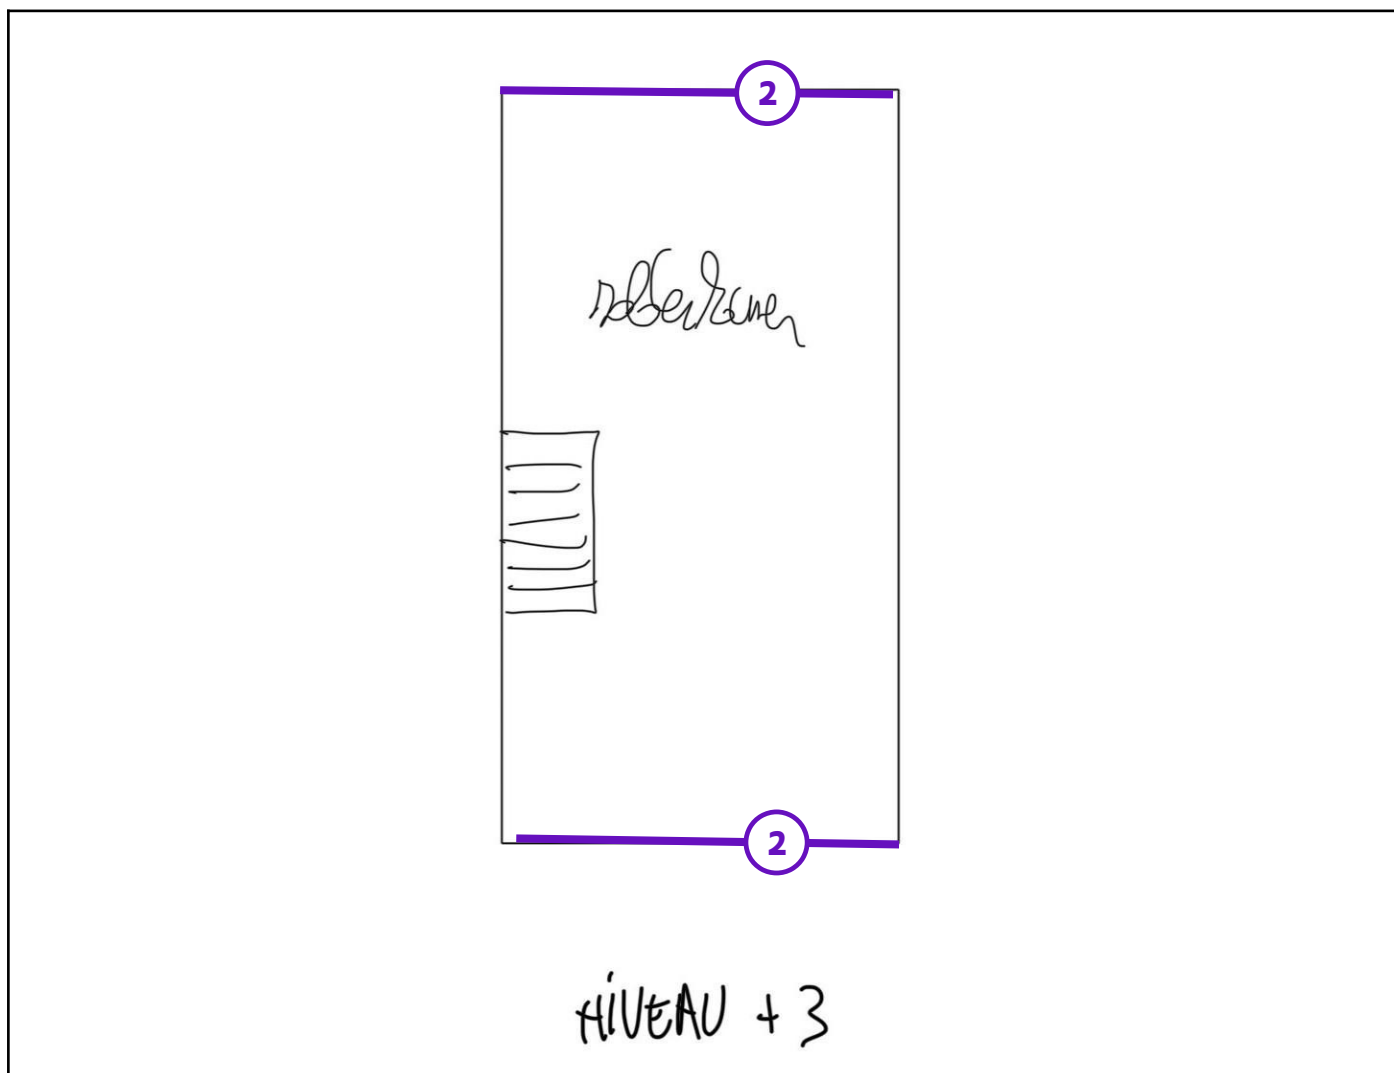
Plan 2.4: - Niveau +3

Beschrijving	Type	Actie
2. Binnenkant van de goten / kroonlijst niet inspecteerbaar	Beperking	-

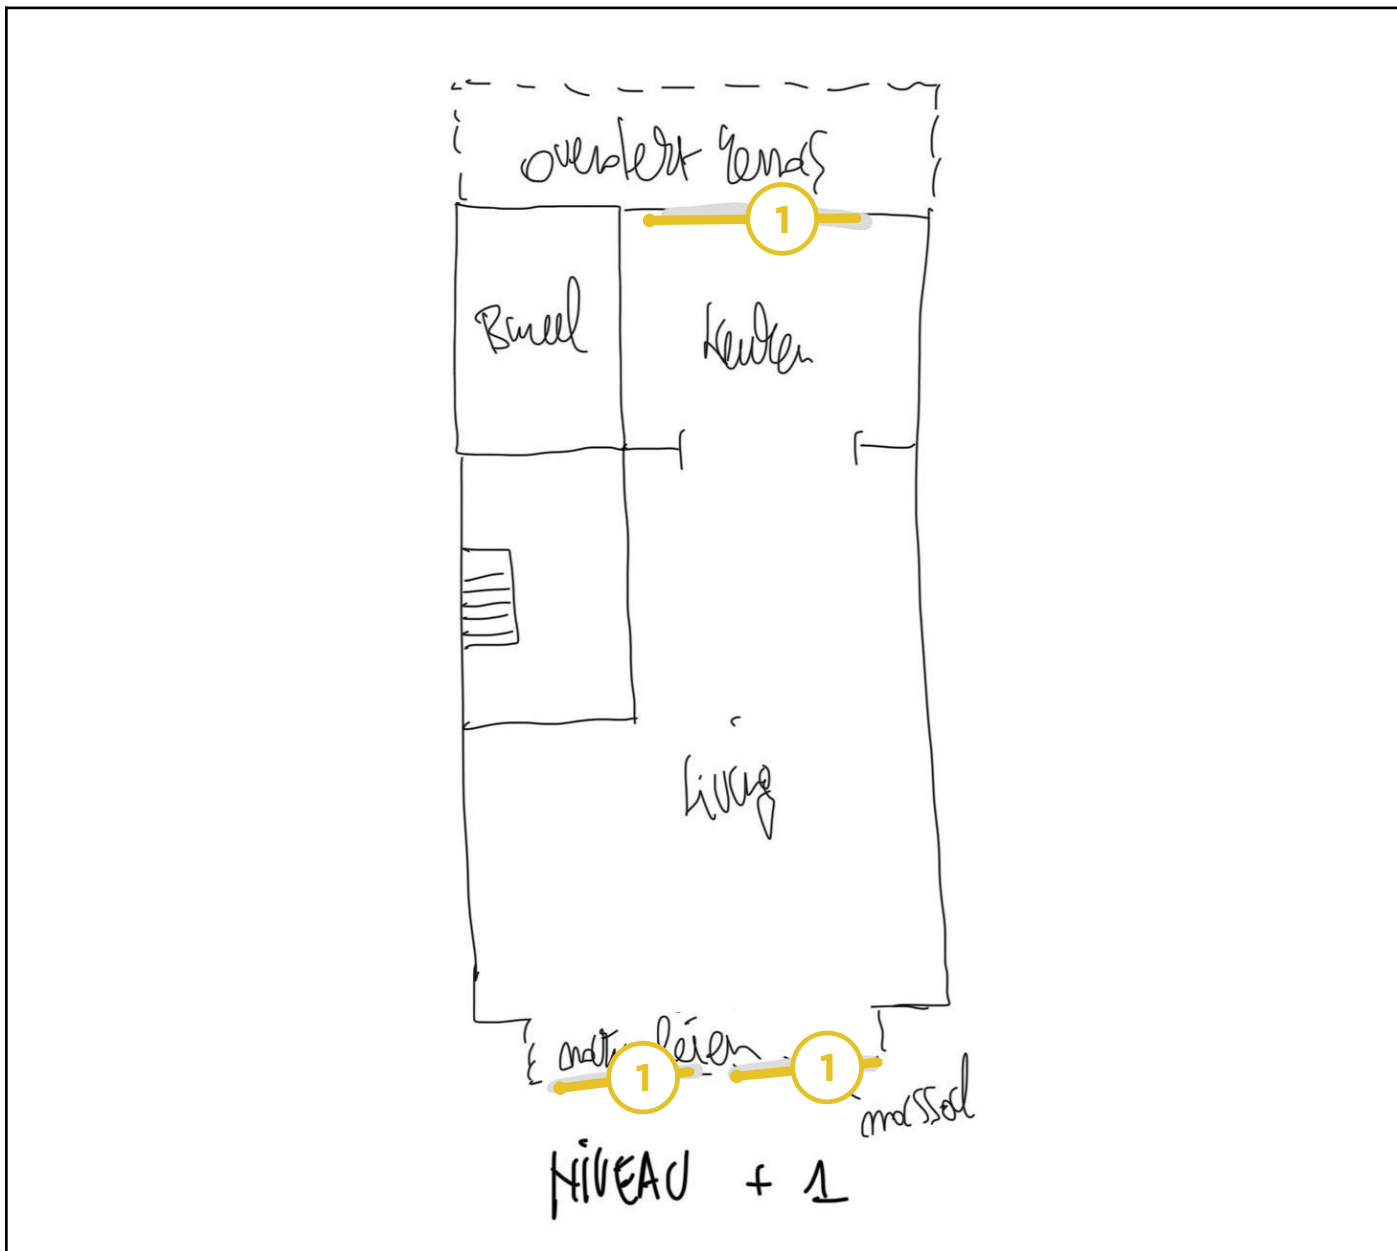
Plan 2.8: - Niveau +1

Beschrijving	Type	Actie
1. Massal Venstertabletten	Asbestmateriaal	Zorgvuldig beheren

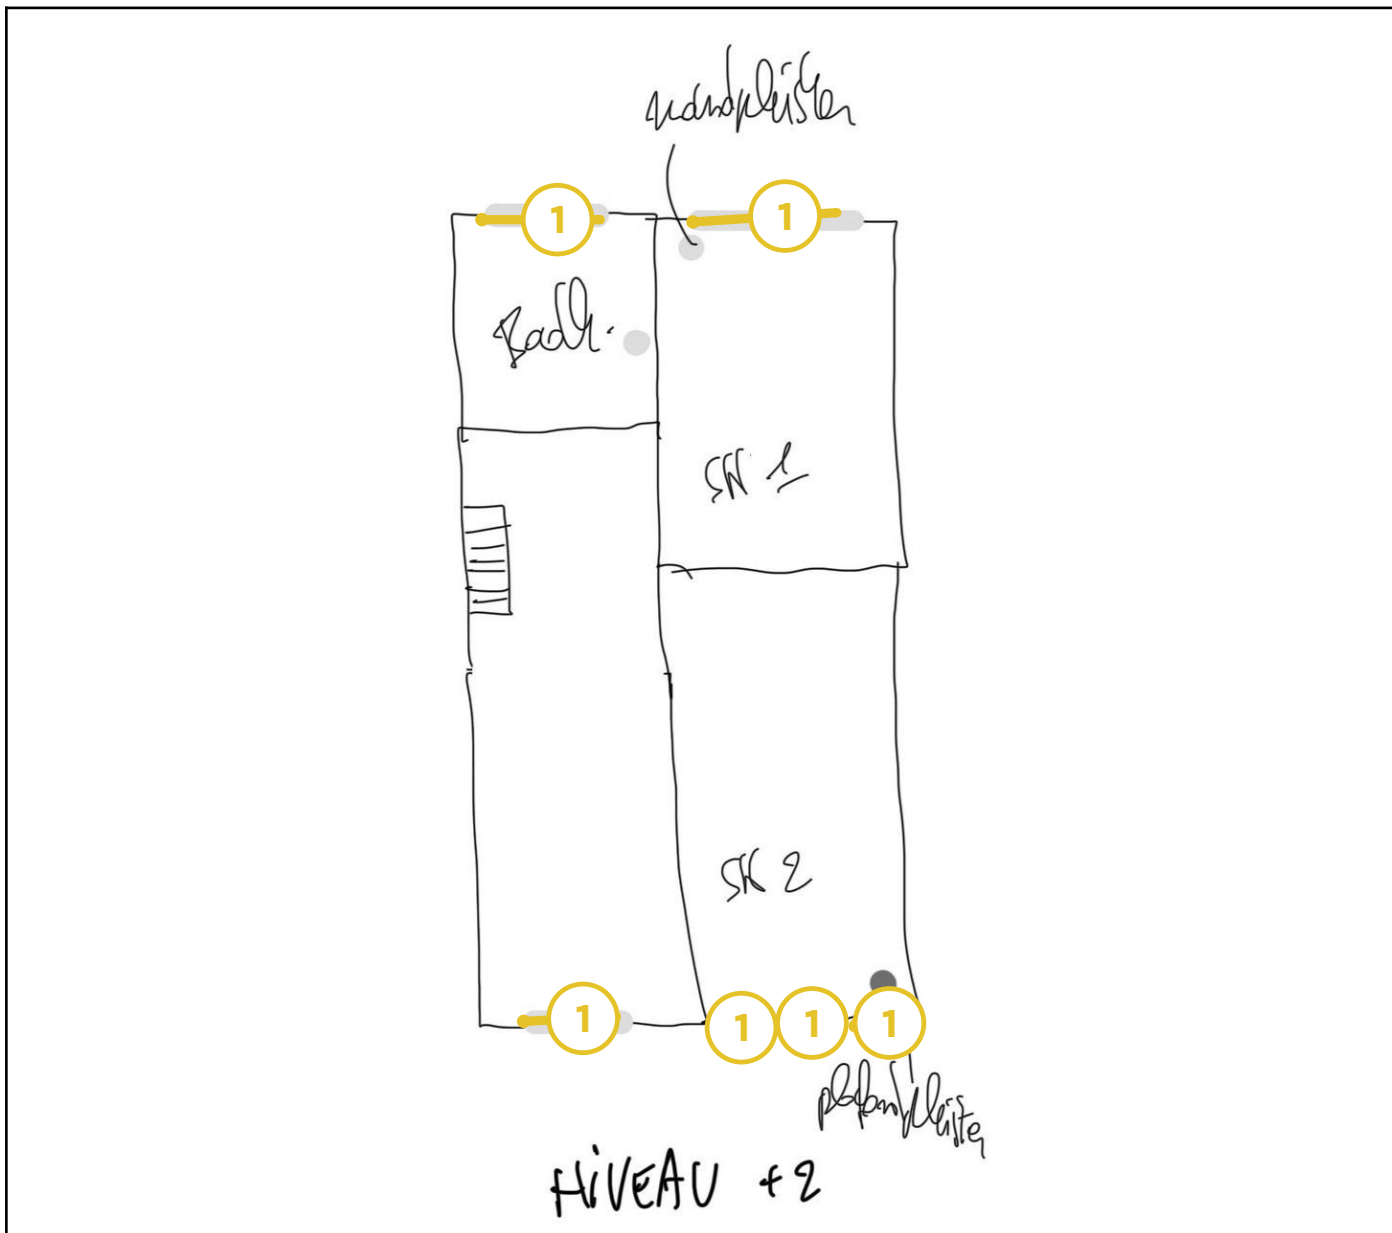
Plan 2.9: - Niveau +2

Beschrijving	Type	Actie
1. Massal I Venstertabletten	Asbestmateriaal	Zorgvuldig beheren

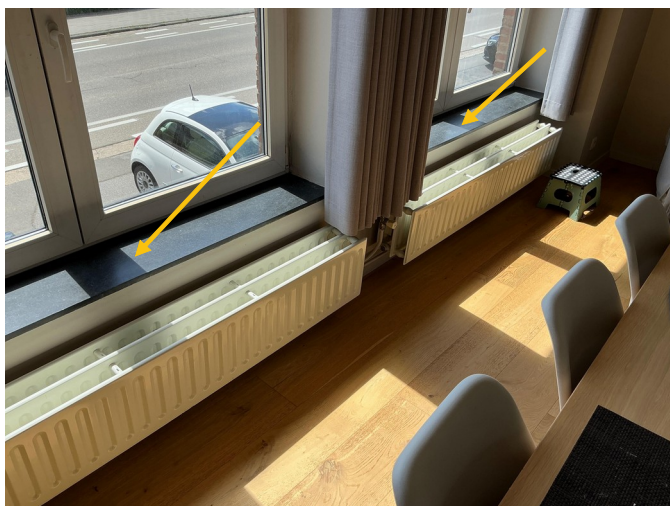
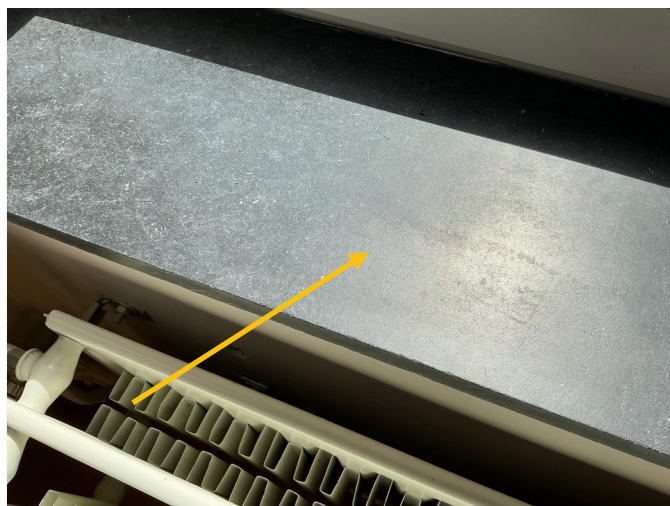
Het asbestmateriaal valt onder de mijlpaal van 2040.

Laag materiaalrisico en/of verlaagde kans op vezelvrijgave

Beschrijving	Massal I Venstertabletten
Omgeving	Binnen
Primaire drager	Wandopening verticaal (raam, deur, ...)
Asbestmateriaal	Plaat, paneel, tablet - Type Massal
Bindmiddel van asbestmateriaal	Cement
Gebondenheid op basis van bindmiddel	Hecht
Hoeveelheid (oppervlakte - dikte - aantal)	<ul style="list-style-type: none"> • 4,20 m² - 2,00 cm - 1 stuk
Totaal volume	0,084 m ³
Eenvoudig bereikbaar	Ja
Bevestigingswijze	<ul style="list-style-type: none"> • Verlijmd, ingegoten, versmeerd
Identificatiemethode	<p>De asbestdeskundige beoordeelt het materiaal als asbestverdacht en dus asbesthoudend, en dit zonder monstername.</p> <p>Motivatie: De opdrachtgever weigert om het materiaal te laten bemonsteren.</p>
Destructieve handeling voor identificatie	Nee
Opmerking	<p>Massal is een asbesthoudend materiaal en kan terug te vinden zijn als venstertabletten, deurdorpels bij binnendeuren, afwerking rond schouwen in kamers, etc. Controleer steeds grondig op alle aanwezige toepassingen bij verwijdering.</p> <p>De hoeveelheid is een zo nauwkeurig mogelijke opmeting en kan afwijken van de werkelijke toestand. De geraamde totale oppervlakte of hoeveelheid (indien van toepassing) wordt weergegeven, niet het aantal stuks. Aanduidingen op de constructieplannen vormen louter een indicatie waar deze toepassing (onder meer) aanwezig is of kan zijn, de aanduidingen zijn niet limitatief. Aan de gegeven informatie kunnen geen rechten worden ontleend.</p>

- Zorg voor een veilig beheer. Vermijd het beschadigen van het asbestmateriaal. Controleer de toestand jaarlijks op wijzigingen.
- Voer bijkomende staalname(s) uit.

- Eenvoudige handelingen: mag via doe-het-zelf of door werknemer(s) met opleidingsattest eenvoudige handelingen
Om een asbestveilig asbestattest te bekommen volstaat het momenteel om massal veilig en zorgvuldig te beheren.

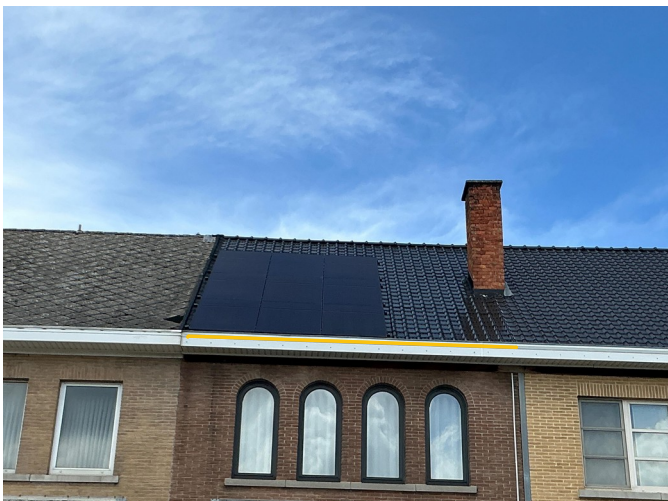
Fiche 2: Binnenkant van de goten / kroonlijst niet inspecteerbaar

Tijdelijke beperking

Reden: Het te onderzoeken materiaal situeert zich hoger dan 3,50 m te rekenen vanaf een veilige ondergrond

Uitleg van de asbestdeskundige: Tijdens het plaatsbezoek kon de binnenkant van de dakgoten niet geïnspecteerd worden.

Beperking onderzoek: het betreft de dakgoten hoger dan 3,50 meter boven een veilig ondergrond.

De binnenkant van dakgoten kunnen bekleed zijn met roofing of bestaan uit asbestverdacht materiaal.

Roofing/bitumen/teer is een asbestverdacht materiaal.

Bij renovatie is verder aanvullend destructief onderzoek aan te raden.

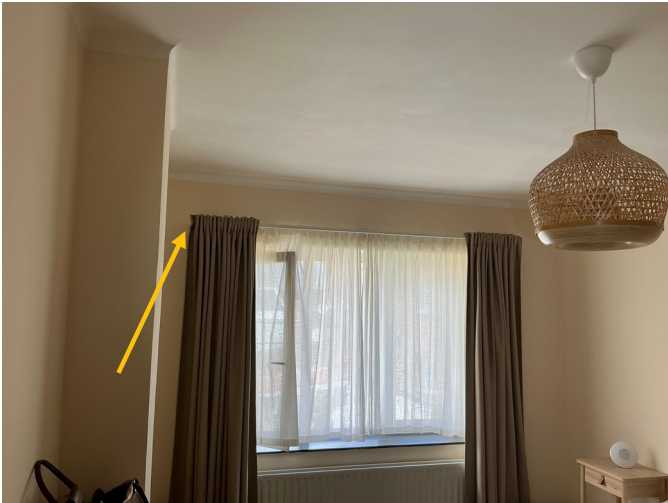
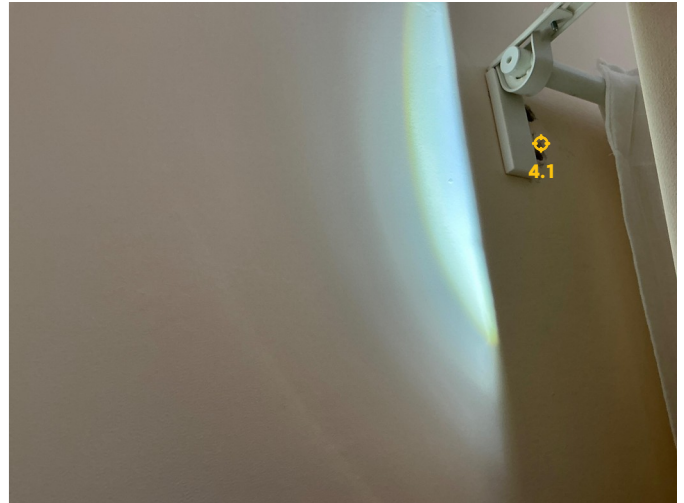
Geen asbest

#	Type	Referentie	Resultaat
4.1	Mengmonster	1 MS Wandpleister	Geen asbest

Opmerking	<p>Geen zichtbaar pleisterwerk in de stookplaats vastgesteld tijdens het plaatsbezoek.</p> <p>Waar mogelijk, wordt staalname uitgevoerd van het pleisterwerk conform het inspectieprotocol: in een natte ruimte (zoals in een keuken of badkamer), in de stookplaats, in een trappenhal en in een individuele ruimte.</p> <p>De hoeveelheid pleisterwerk is een zo nauwkeurig mogelijke opmeting, aanduidingen op de constructieplannen vormen louter een indicatie waar deze toepassing (onder meer) aanwezig is of kan zijn. Hieraan kunnen evenwel geen rechten worden ontleend.</p> <p>De locaties van staalname voor het mengmonster worden in het inspectieprotocol bepaald bij wijze van steekproef. Het resultaat (wel of niet asbesthoudend) wordt veralgemeend naar de volledige privatieve constructie of wooneenheid. Uit het inspectieprotocol: 'Het analyseresultaat van het mengmonster moet worden vertaald naar het geheel van het materiaal dat het mengmonster vertegenwoordigt. De monstername is een steekproef om de aanwezigheid van asbest vast te stellen.' Het vergt mogelijk meer monsternames om eventuele asbesthoudende zones af te bakenen. Het afbakenen van de zones valt onder aanvullend onderzoek. Geen zekerheid van al dan niet asbesthoudend pleisterwerk kan gegeven worden met betrekking tot alle ruimtes/vlakken pleisterwerk. Het is aan te raden om bij renovatie steeds bijkomende staalnames te laten nemen per afzonderlijke ruimte of van de verschillende vlakken pleisterwerk binnen een ruimte.</p> <p>Voor de opmaak van dit asbestattest werd een niet-destructief en een niet-aanvullend onderzoek uitgevoerd waarbij er geen uitspraak kan worden gedaan over de ruimte/opbouw achter valse wanden/plafonds, onderliggende lagen, eventueel pleisterwerk achter tegels of locaties/ruimtes/vlakken van pleisterwerk die niet tot het uitgevoerde mengstaal van het pleisterwerk behoren. Afwerkingslagen van gipsplaten kunnen tevens asbest bevatten in smeerlagen van gips/kalk.</p>

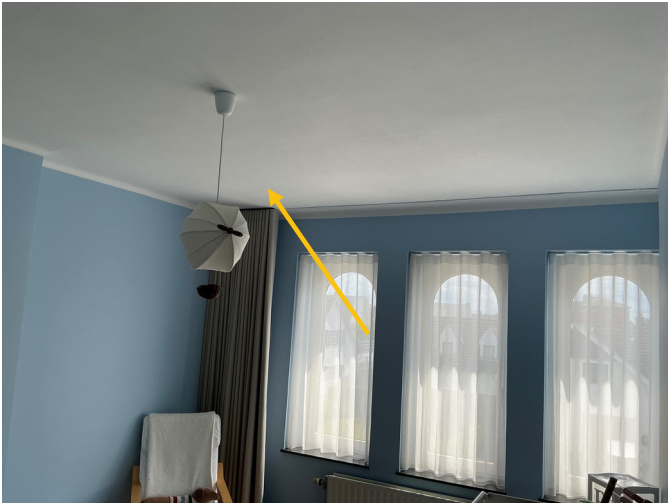
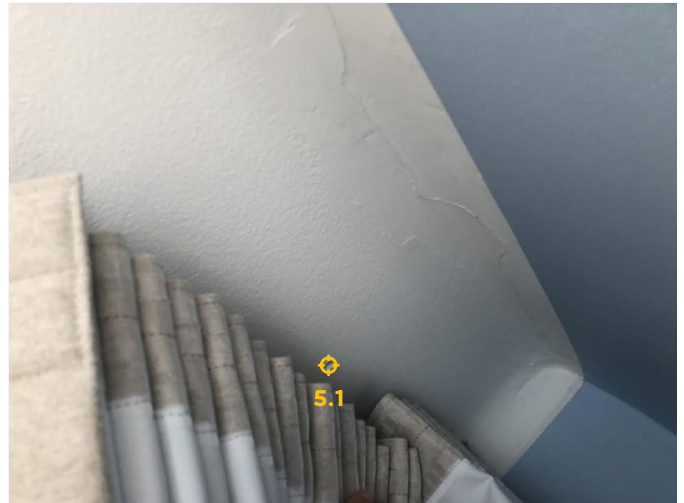
Fiche 5: Zichtbaar plafondpleisterwerk

Geen asbest

#	Type	Referentie	Resultaat
5.1	Mengmonster	2 MS Plafondpleister	Geen asbest

Opmerking	<p>Geen zichtbaar pleisterwerk in de stookplaats en in de natte ruimtes vastgesteld tijdens het plaatsbezoek.</p> <p>Waar mogelijk, wordt staalname uitgevoerd van het pleisterwerk conform het inspectieprotocol: in een natte ruimte (zoals in een keuken of badkamer), in de stookplaats, in een trappenhal en in een individuele ruimte.</p> <p>De hoeveelheid pleisterwerk is een zo nauwkeurig mogelijke opmeting, aanduidingen op de constructieplannen vormen louter een indicatie waar deze toepassing (onder meer) aanwezig is of kan zijn. Hieraan kunnen evenwel geen rechten worden ontleend.</p> <p>De locaties van staalname voor het mengmonster worden in het inspectieprotocol bepaald bij wijze van steekproef. Het resultaat (wel of niet asbesthoudend) wordt veralgemeend naar de volledige privatieve constructie of wooneenheid. Uit het inspectieprotocol: 'Het analyseresultaat van het mengmonster moet worden vertaald naar het geheel van het materiaal dat het mengmonster vertegenwoordigt. De monstername is een steekproef om de aanwezigheid van asbest vast te stellen.' Het vergt mogelijk meer monsternames om eventuele asbesthoudende zones af te bakenen. Het afbakenen van de zones valt onder aanvullend onderzoek. Geen zekerheid van al dan niet asbesthoudend pleisterwerk kan gegeven worden met betrekking tot alle ruimtes/vlakken pleisterwerk. Het is aan te raden om bij renovatie steeds bijkomende staalnames te laten nemen per afzonderlijke ruimte of van de verschillende vlakken pleisterwerk binnen een ruimte.</p> <p>Voor de opmaak van dit asbestattest werd een niet-destructief en een niet-aanvullend onderzoek uitgevoerd waarbij er geen uitspraak kan worden gedaan over de ruimte/opbouw achter valse wanden/plafonds, onderliggende lagen, eventueel pleisterwerk achter tegels of locaties/ruimtes/vlakken van pleisterwerk die niet tot het uitgevoerde mengstaal van het pleisterwerk behoren. Afwerkingslagen van gipsplaten kunnen tevens asbest bevatten in smeerlagen van gips/kalk.</p>

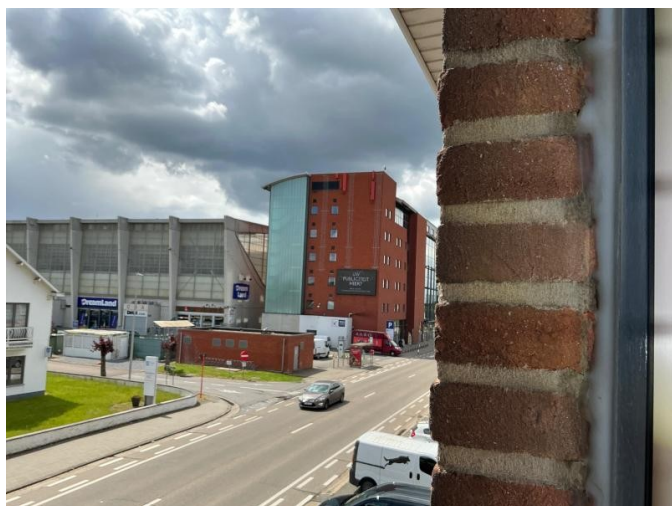
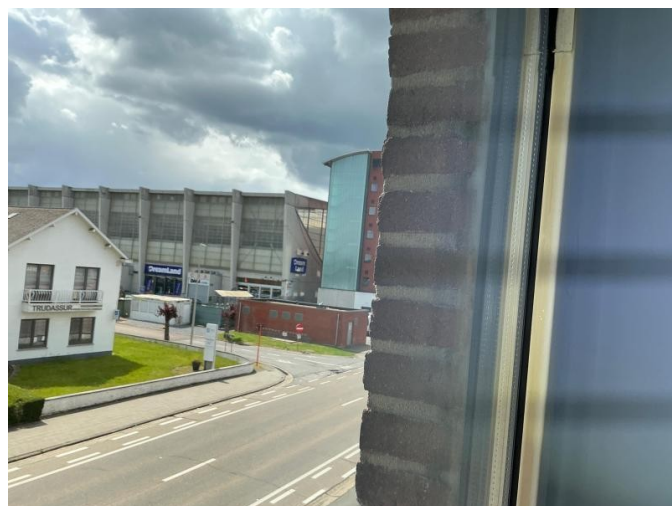
Fiche 6: Afdichtingsmateriaal | Niet asbestverdacht (mastiek/kit schrijnwerk)

<p>Fiche 6: Afdichtingsmateriaal I Niet asbestverdacht (mestiek/kit schrijnwerk)</p>	<p>Er werd soepele kit vastgesteld voor alle afdichtingen.</p> <p>Zichtbaar en bereikbaar afdichtingsmateriaal tussen muur en profiel werd gecontroleerd = niet asbestverdacht.</p> <p>Zichtbaar en bereikbaar afdichtingsmateriaal tussen glas en profiel werd gecontroleerd = niet asbestverdacht.</p> <p>De al dan niet aanwezigheid van afdichtingsmateriaal (mestiek, kit) aan het schrijnwerk werd gecontroleerd tijdens het plaatsbezoek. Het betreft mestiek/kit aan schrijnwerk: ramen, deuren, gevelopeningen, etc.</p> <p>Asbestverdacht afdichtingsmateriaal, enkel indien aanwezig, wordt in een aparte bronfiche besproken met aanduiding op de constructieplannen.</p> <p>De hoeveelheid is een zo nauwkeurig mogelijke opmeting en kan afwijken van de werkelijke toestand. De geraamde hoeveelheid (indien van toepassing) wordt weergegeven. Aanduidingen op de constructieplannen vormen louter een indicatie waar deze toepassing (onder meer) aanwezig is of kan zijn, de aanduidingen zijn niet limitatief.</p> <p>Deze asbestinventaris betreft een niet-destructief onderzoek. Er kan zich steeds oude asbesthoudende kit / mestiek bevinden achter vernieuwde lagen kit. Tevens kan zich asbesthoudende kit bevinden onder soepele kitlagen. Bij vervanging van de ramen in zijn geheel of vervanging van enkel de beglazing is er steeds bijkomend destructief onderzoek nodig naar eventuele oude, onderliggende, niet-inspecteerbare kitlagen of mestiek alvorens de werken uit te voeren. Controle van eventuele onderliggende lagen kitwerk / mestiek is niet mogelijk zonder aanvullend destructief onderzoek. Mestiek kan zich zowel tussen profiel en muur als tussen profiel en beglazing bevinden. Controleer steeds alle ramen en deuren.</p> <p>OVAM verbiedt het insluiten of opnieuw bedekken van asbesthoudende materialen (Bron: OVAM: Wat is verboden?)</p>	<p>-</p>

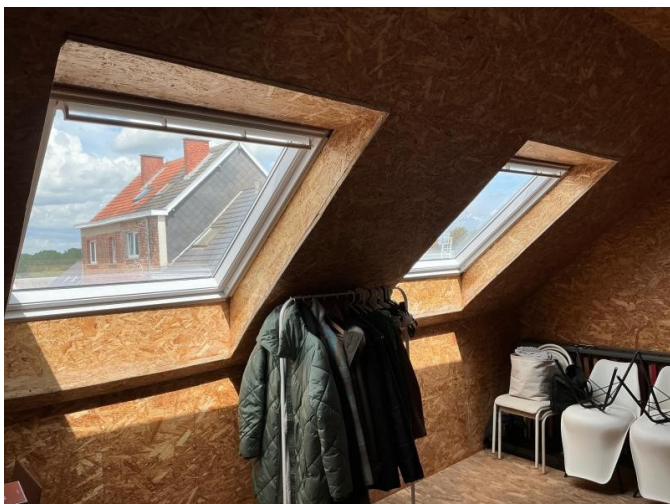
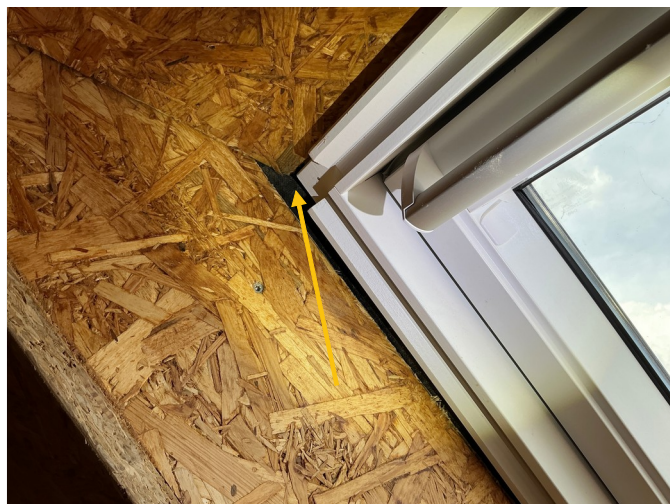
Fiche 7: Onderdak hoofddak hellend dak I Niet asbestverdacht I BEWIJS NOG TOEVO

<p>Fiche 7: Onderdak hoofddak hellend dak Niet asbestverdacht BEWIJS NOG TOEVO</p>	<p>Het hoofddak werd vernieuwd 2020-2021, onderdak = onderdakfolie = niet-asbestverdacht.</p> <p>De aan- of afwezigheid van een onderdak werd gecontroleerd, daar waar gecontroleerd werd tijdens het plaatsbezoek werd een niet asbestverdacht onderdak vastgesteld.</p> <p>Bij gebrek aan bereikbaarheid van het onderdak langs binnen (bijvoorbeeld bij afgewerkte zolders / daken / plafonds / wanden) en zonder het verwijderen van de eventueel aanwezige isolatie, gebeurt de inspectie langs buiten door middel van het opheffen van een pan. Opheffen van dakbeddekking zoals: (metalen) platen, golfplaten, leien, afwerkingslagen van platte daken is niet mogelijk zonder aanvullend destructief onderzoek. Dit onderzoek beperkt zich echter tot niet-destructief onderzoek. Onderdaken kunnen mogelijks uit asbesthoudend menuiserie bestaan. Inspectie van hoogtes (opheffen van een pan) boven 3,50 meter van de vaste grond en ruimtes onder 1,50 meter van zolders vallen buiten dit onderzoek.</p>	<p>-</p>

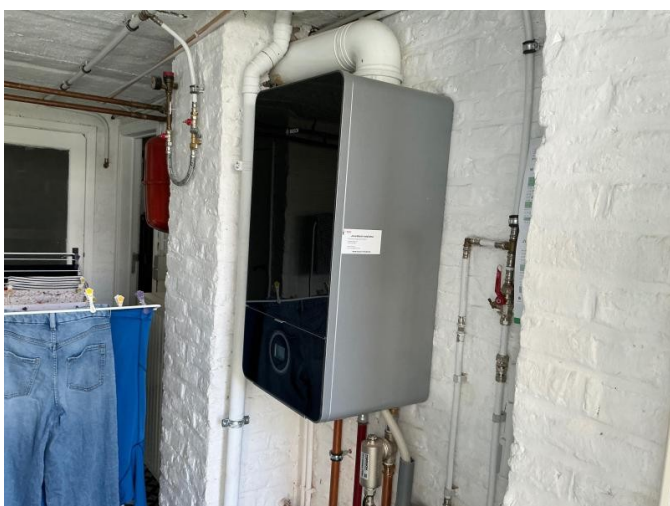
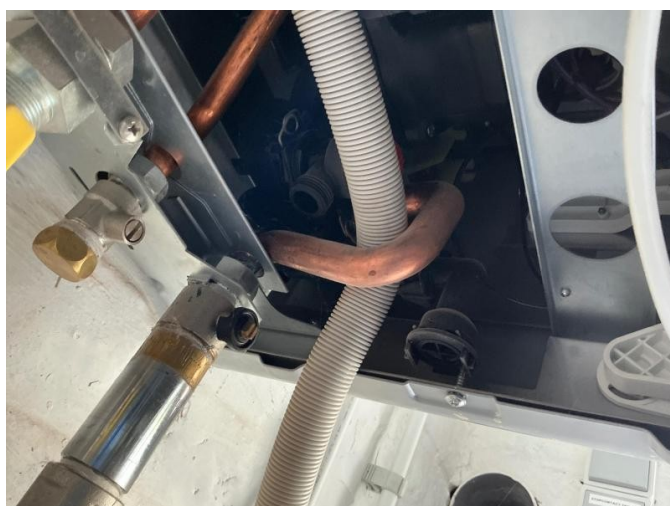
Fiche 8: Stookketel I Niet asbestverdacht

<p>Fiche 8: Stookketel Niet asbestverdacht</p>	<p>De verwarmingsketel (dichtingen, isolerend materiaal) is niet asbestverdacht.</p>	<p>-</p>

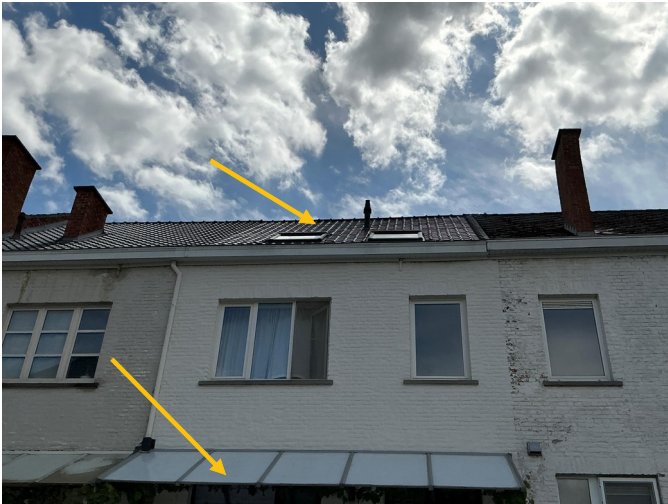
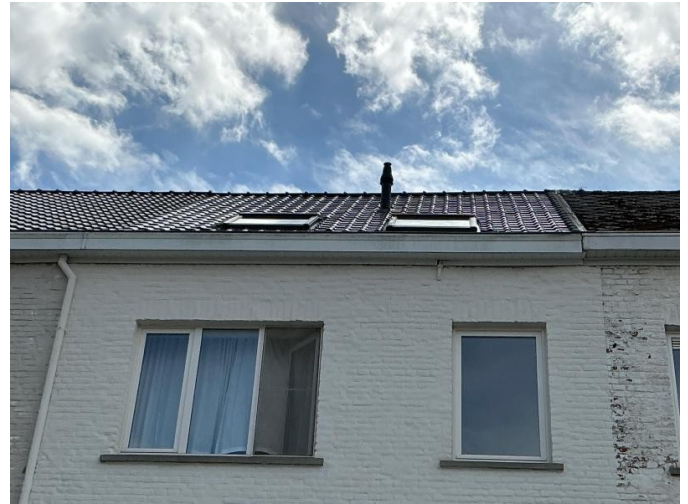
Fiche 9: Dakbedekking I Niet asbestverdacht

<p>Fiche 9: Dakbedekking Niet asbestverdacht</p>	<p>De dakbedekking (buitenzijde) is niet-asbestverdacht.</p> <p>Het hellend dak van de woning = pannen, overdekt terras achteraan : polycarbonaatplaten, erker living vooraan = natuurleien.</p> <p>Aanduidingen op de constructieplannen vormen louter een indicatie waar deze toepassing (onder meer) aanwezig is of kan zijn. Aan de gegeven informatie kunnen geen rechten worden ontleend.</p> <p>De inspectie van het materiaal van de dakbedekking gebeurde langs de buitenzijde van de constructie.</p> <p>Aanduidingen op de constructieplannen vormen louter een indicatie waar deze toepassing (onder meer) aanwezig is of kan zijn. Aan de gegeven informatie kunnen geen rechten worden ontleend.</p> <p>De inspectie van het materiaal van de dakbedekking gebeurde langs de buitenzijde van de constructie.</p>	<p>-</p>
----------------------------------------------------	--------------------------------------------------------------------------------------------------------------------------------------------------------------------------------------------------------------------------------------------------------------------------------------------------------------------------------------------------------------------------------------------------------------------------------------------------------------------------------------------------------------------------------------------------------------------------------------------------------------------------------------------------------------------------------------------------------------------------------------------------------------------------------------------------------------------------------	----------

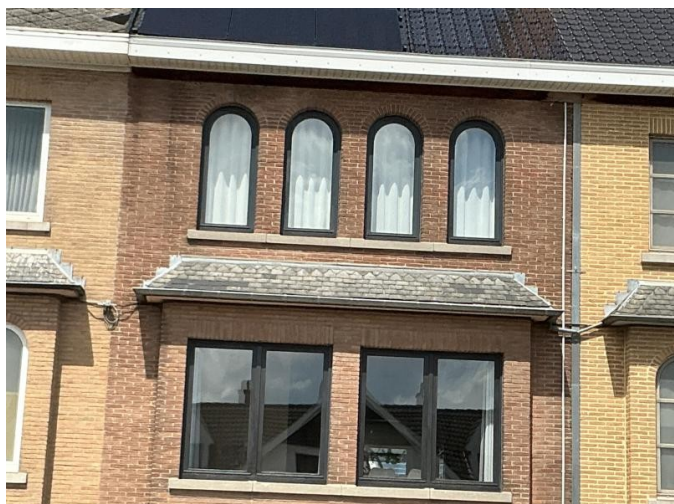
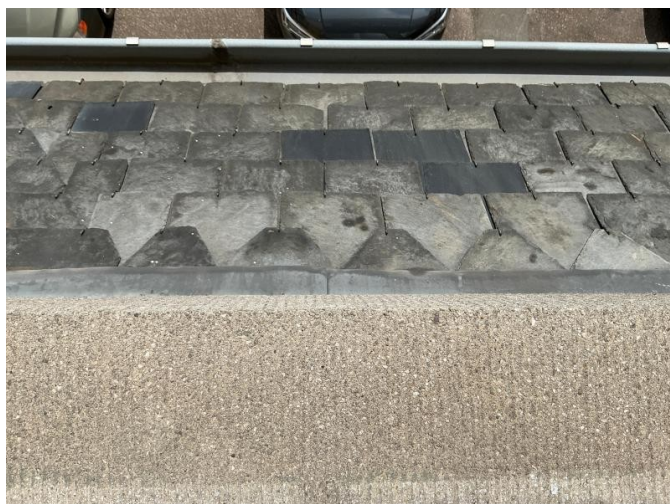
Fiche 11: Onderdak niet inspecteerbaar zonder destructief onderzoek

Betreft het dak vooraan (erker living)..

Het onderdak van het dak is niet waarneembaar en niet inspecteerbaar langs binnen of buiten, er is geen volledige risicobeoordeling mogelijk. De opbouw van het dak met eventuele onderliggende lagen / onderdak (asbesttoepassingen) is niet vast te stellen en niet inspecteerbaar.

Om de opbouw van het dak vast te stellen is verder aanvullend, destructief onderzoek nodig indien gewenst.

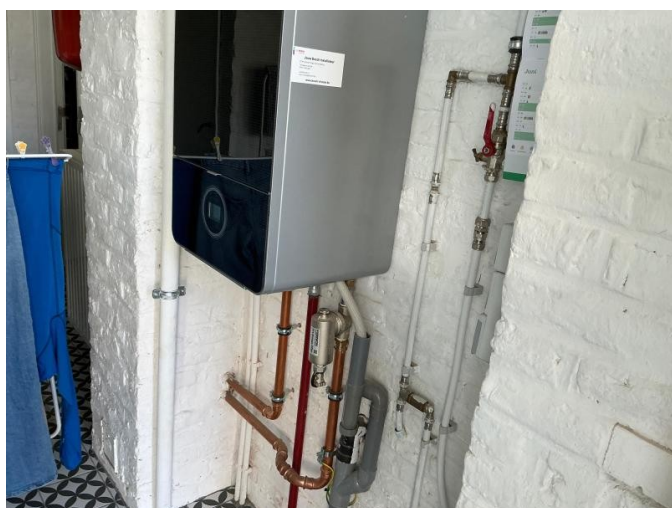
Fiche 13: Leidingisolatie | Niet aanwezig | Onderdeel verwarmingsinstallatie

Beschrijving	Notitie	Terug te vinden op plannen
Fiche 12: Liftinfrastructuur Niet aanwezig	Er is geen liftinfrastructuur aanwezig op de inspectielocatie.	-
Fiche 13: Leidingisolatie Niet aanwezig Onderdeel verwarmingsinstallatie	<p>Er werd geen leidingisolatie vastgesteld tijdens het plaatsbezoek in de toegankelijke ruimtes die geen beperking vormen van dit onderzoek.</p> <p>Dit onderzoek beperkt zich tot niet-destructief onderzoek: asbesthoudende leidingisolatie kan zich steeds bevinden in niet-toegankelijke ruimtes die een beperking vormen van dit onderzoek en ruimtes buiten dit onderzoek (bijvoorbeeld niet-toegankelijke zolders, kruipkelders die niet tot het inspectiegebied behoren lager dan 1,50 m, achter wanden of plafonds, etc.), Om hierover uitsluitel te bieden is verder aanvullend destructief onderzoek nodig.</p>	-
