Asbestinventarisatetest

Tongersesteenweg 17, 3800 Sint-Truiden

Attestnummer : 20260527-000493.000

Niet-asbestveilig

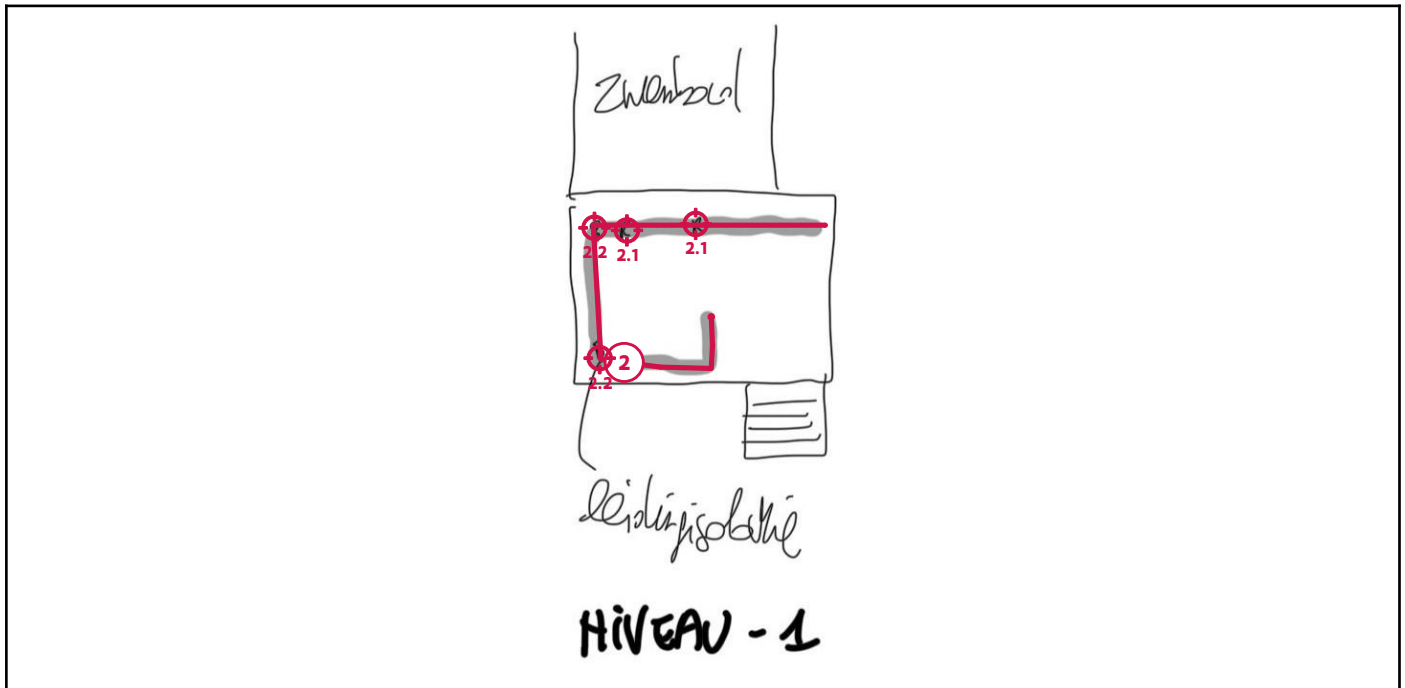
Plan 2.4: - Niveau -1 | Zwembad

Beschrijving	Type	Actie
2. Leidingisolatie Gips Onderdeel zwembad installatie	Asbestmateriaal	Dringend verwijderen
2.1 Code: 5 MS Leidingisolatie recht zwembad	Mengmonster	-
2.2 Code: 6 MS Leidingisolatie Bocht Zwembad	Mengmonster	-

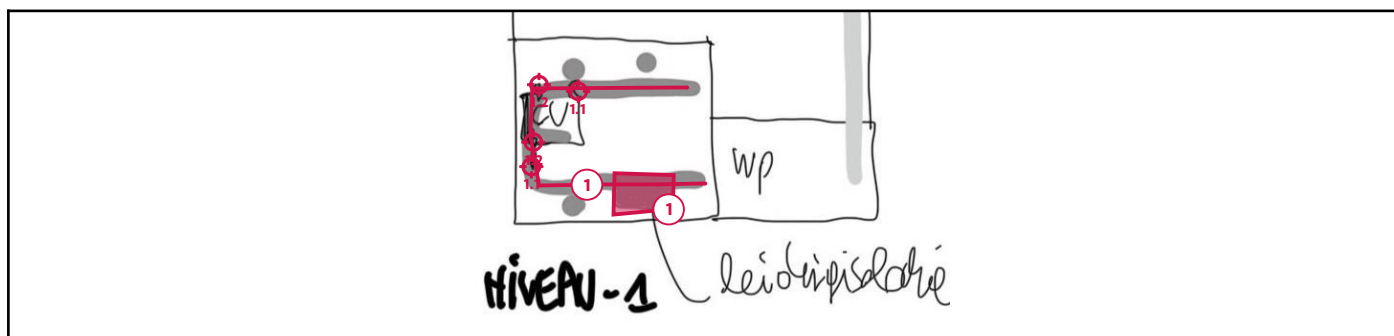
Plan 2.8: - Niveau -1 | Leidingisolatie

Beschrijving	Type	Actie
1. Leidingisolatie Gips Onderdeel verwarmingsinstallatie	Asbestmateriaal	Dringend verwijderen
1.1 Code: 3 MS Leidingisolatie recht CV	Mengmonster	-
1.2 Code: 4 MS Leidingisolatie Bocht CV	Mengmonster	-

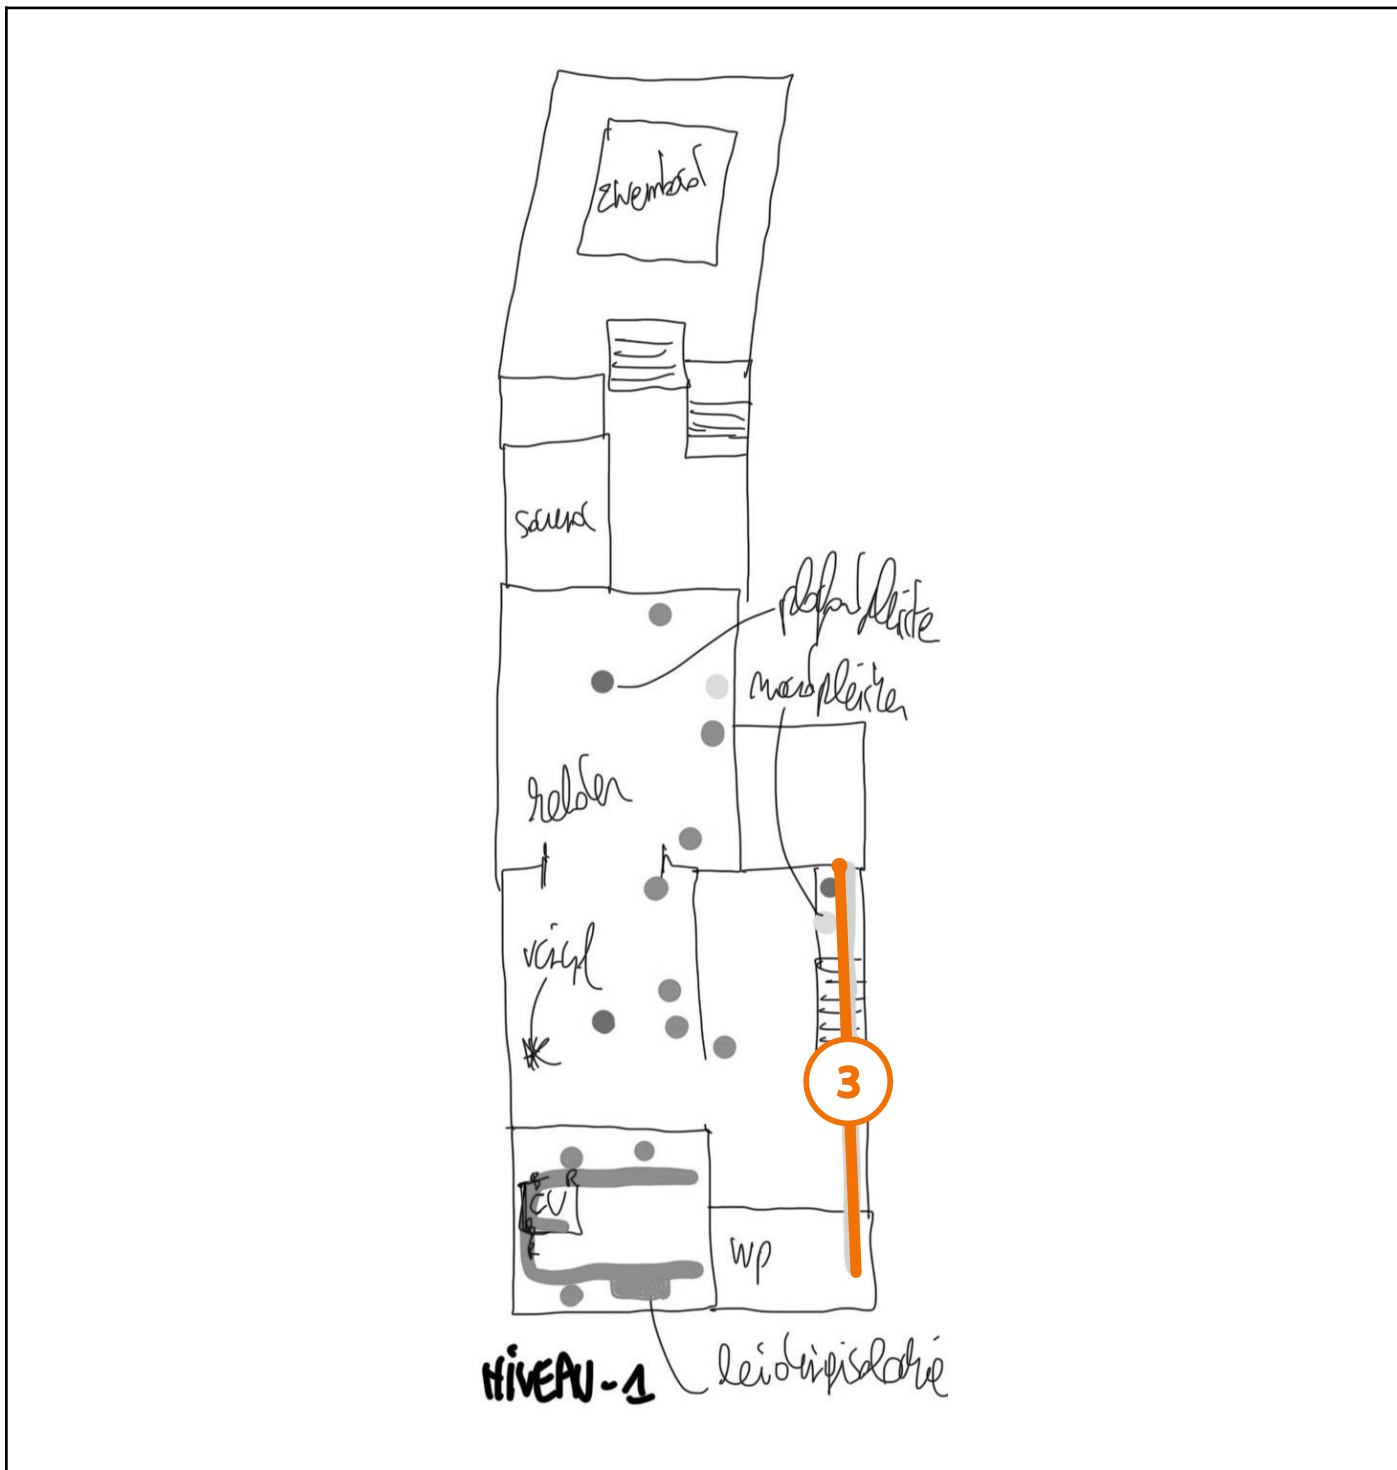
Plan 2.16: - Niveau -1

Beschrijving	Type	Actie
3. Afvoerbuis sanitair water	Asbestmateriaal	Verwijderen

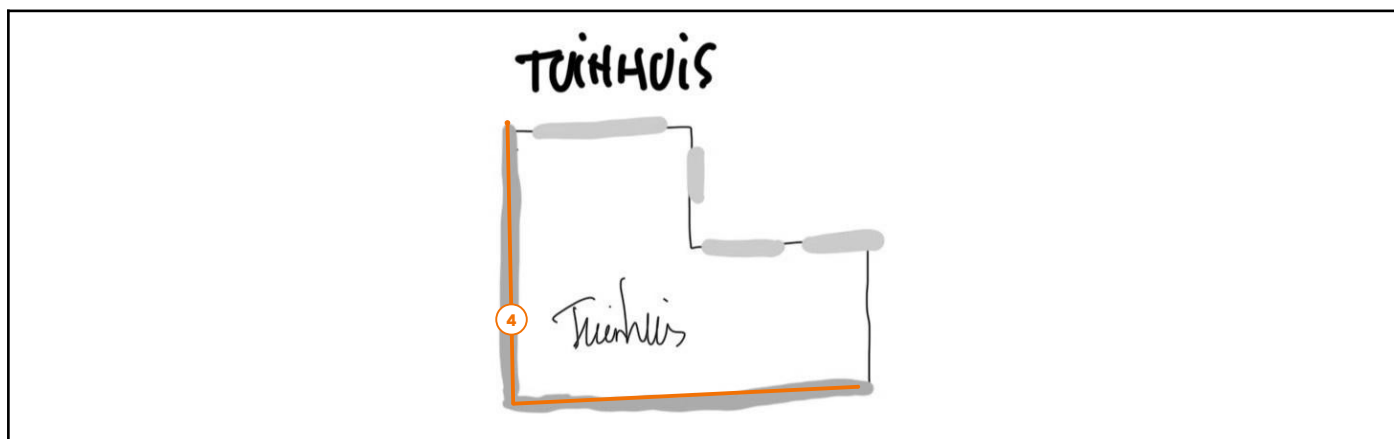
Plan 3.1: - Tuinhuis

Beschrijving	Type	Actie
4. Golfplaten Gevel Tuinhuis	Asbestmateriaal	Verwijderen

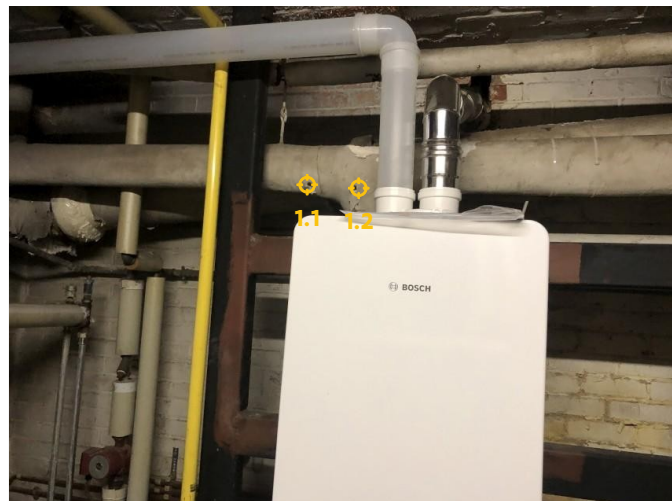
Dringend verwijderen

Eindbeoordeling materiaalrisico	Hoog materiaalrisico en/of hoge kans op vezelvrijgave
---------------------------------	---

Gebondenheid	Categorie 2: niet-hechtgebonden met matrix
Asbestsoort (vezeltype)	Amfibool aanwezig, uitgezonderd crocidoliet
Asbestconcentratie	Hoog ($\geq 50\%$)
Afschermingsgraad van het gehele materiaal	Geheel of deels vrij aan binnenluchtstromen
Toestand van het materiaal	Licht beschadigd, licht verweerd. Intacte calciumsilicaatplaat of materiaal met categorie 3-gebondenheid

#	Type	Referentie	Resultaat
1.1	Mengmonster	3 I MS I Leidingisolatie recht CV	Chrysotiel, Amosiet
1.2	Mengmonster	4 I MS I Leidingisolatie Bocht CV	Chrysotiel, Amosiet

- Verwijder dit asbestmateriaal zo snel mogelijk. Volg de toestand goed op.

- Hermetische zone (erkend asbestverwijderaars)
Deze toepassing kan enkel door een erkende asbestverwijderaars via de methodiek van hermetische zone verwijderd worden omdat verwijdering via de methodiek van eenvoudige handelingen en/of couveusezakmethode niet mogelijk is; en er automatisch een verhoogd risico op vrijgave van asbestvezels (max. concentratie 0,01 vezels/cm - CODEX Art. VI.3-54) ontstaat. (Bron: CODEX - Art. VI.3-61.- par 1.)

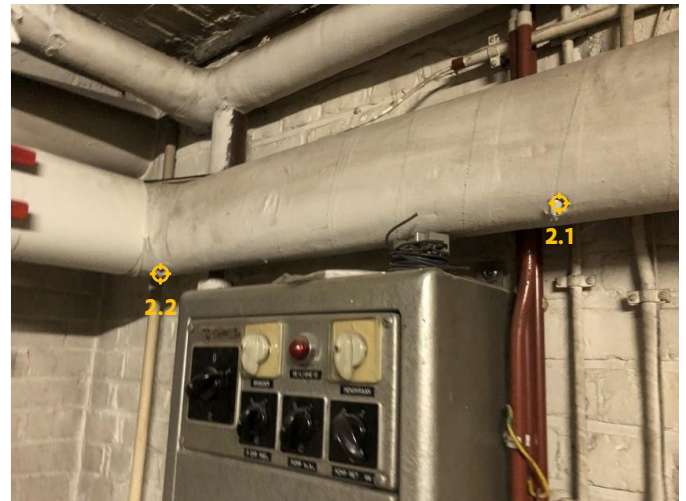
Dringend verwijderen

- Verwijder dit asbestmateriaal zo snel mogelijk. Volg de toestand goed op.

- Hermetische zone (erkend asbestverwijderaars)
Deze toepassing kan enkel door een erkende asbestverwijderaars via de methodiek van hermetische zone verwijderd worden omdat verwijdering via de methodiek van eenvoudige handelingen en/of couveusezakmethode niet mogelijk is; en er automatisch een verhoogd risico op vrijgave van asbestvezels (max. concentratie 0,01 vezels/cm - CODEX Art. VI.3-54) ontstaat. (Bron: CODEX - Art. VI.3-61.- par 1.)

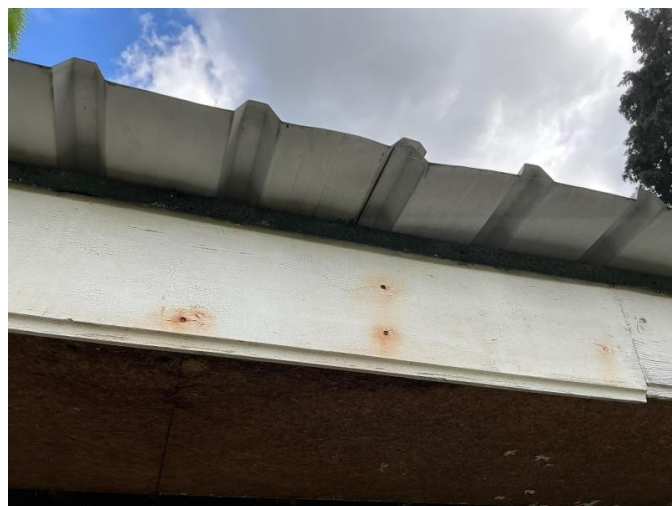
Beschrijving	Onderdak Roofing/bitumen/teer
Omgeving	Grenst aan binnen- en buitenlucht
Primaire drager	Schuin dak
Asbestmateriaal	Dak- en gevelbekleding - Roofing
Bindmiddel van asbestmateriaal	Bitumen (roofing, teer, asfalt)
Gebondenheid op basis van bindmiddel	Hecht
Hoeveelheid (oppervlakte - aantal)	<ul style="list-style-type: none"> • 62,98 m² - 1 stuk
Totale oppervlakte	62,98 m ²
Eenvoudig bereikbaar	<p>Nee</p> <ul style="list-style-type: none"> • Het asbestmateriaal is bedekt (uitgezonderd laag verf, coating, behang, kunststof, textiel) en het wegnemen van het bedekkende materiaal kan niet zonder het bedekkende materiaal te beschadigen.
Bevestigingswijze	<ul style="list-style-type: none"> • Verlijmd, ingegoten, versmeerd
Identificatiemethode	<p>De asbestdeskundige beoordeelt het materiaal als asbestverdacht en dus asbesthoudend, en dit zonder monstername.</p> <p>Motivatie: De opdrachtgever weigert om het materiaal te laten bemonsteren.</p>

Destructieve handeling voor identificatie	Nee
Opmerking	<p>Roofing/teer onder metalen dak tuinhuis.</p> <p>De hoeveelheid is een zo nauwkeurig mogelijke opmeting en kan afwijken van de werkelijke toestand. De geraamde totale oppervlakte of hoeveelheid (indien van toepassing) wordt weergegeven, niet het aantal stuks. Aanduidingen op de constructieplannen vormen louter een indicatie waar deze toepassing (onder meer) aanwezig is of kan zijn. Aan de gegeven informatie kunnen geen rechten worden ontleend.</p>

- Eenvoudige handelingen: mag via doe-het-zelf of door werknemer(s) met opleidingsattest eenvoudige handelingen
Deze toepassing kan door een aannemer die over een opleidingsattest eenvoudige handelingen beschikt of door een particulier (doe-het-zelf), verwijderd worden indien er geen verhoogd risico op vrijgave van asbestvezels (max. concentratie 0,01 vezels/cm³ - CODEX Art. VI.3-54) ontstaat en de toepassing voorafgaand wordt gefixeerd/bevochtigd; de individuele elementen zonder machinale werktuigen (boormachine, slijpschijf, hogedrukreiniger,...) en zonder breken of gooien een voor een losgemaakt worden; en ten slotte dubbel en luchtdicht verpakt weggevoerd worden naar een erkend afvalpunt (recyclagepark).

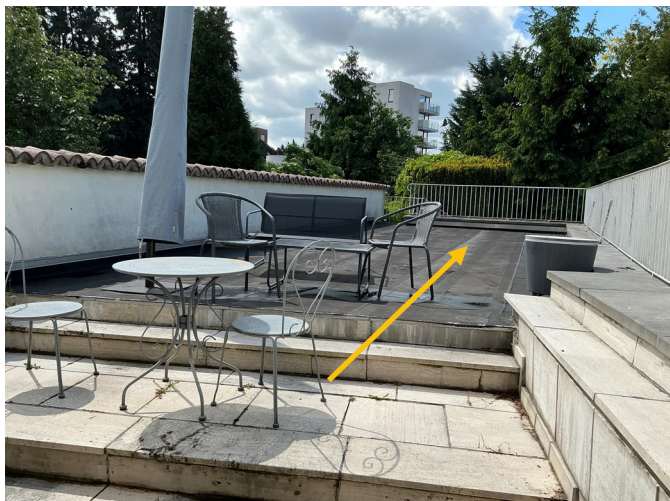
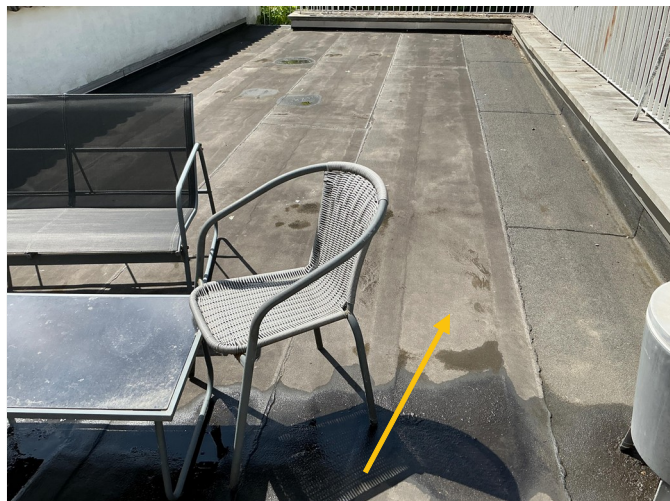
Fiche 8: Plat dak | Roofing/bitumen/teer | Asbestverdacht & veilig te beheren

Opmerking	<p>Betreft ook het hoofddak van de woning.</p> <p>De hoeveelheid is een zo nauwkeurig mogelijke opmeting en kan afwijken van de werkelijke toestand. De geraamde totale oppervlakte of hoeveelheid (indien van toepassing) wordt weergegeven, niet het aantal stuks. Aanduidingen op de constructieplannen vormen louter een indicatie waar deze toepassing (onder meer) aanwezig is of kan zijn. Aan de gegeven informatie kunnen geen rechten worden ontleend.</p> <p>Er werd geen staal genomen van de roofing/bitumen/teer-laag om risico op waterinfiltratie te voorkomen. (Groot risico op structurele gevolgschade, zijnde lekschade)</p> <p>De toplaag, lijm laag of mogelijks onderliggende lagen kunnen asbesthoudend zijn. Volgens het inspectieprotocol dient deze toepassing beschouwd te worden als asbestverdacht (zijnde asbesthoudend) tot het tegendeel (al dan niet) wordt bewezen.</p> <p>Er is geen volledige / correcte staalname mogelijk van de toplaag inclusief onderliggende lagen bitumen of lijm zonder de toepassing ernstig te beschadigen (met risico op waterinfiltratie). Staalname tot op de eventuele onderliggende lagen is niet mogelijk zonder uitbreiding naar een destructief onderzoek.</p> <p>Bij renovatie of werken aan het plat dak dient dit attest voorgelegd te worden aan de aannemer en is er bijkomend destructief onderzoek nodig met staalname van de toplaag en onderliggende lagen alvorens werken uit te voeren aan het plat dak of alvorens een nieuwe laag over de bestaande laag te plaatsen.</p> <p>OVAM verbiedt het breken, afschuren, beschadigen, hergebruiken, insluiten, opnieuw bedekken van asbesthoudende of asbestverdachte materialen (Bron: OVAM: Wat is verboden?).</p>

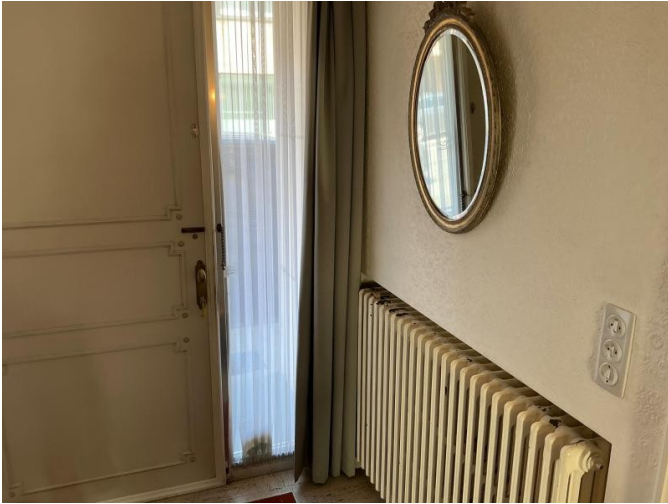
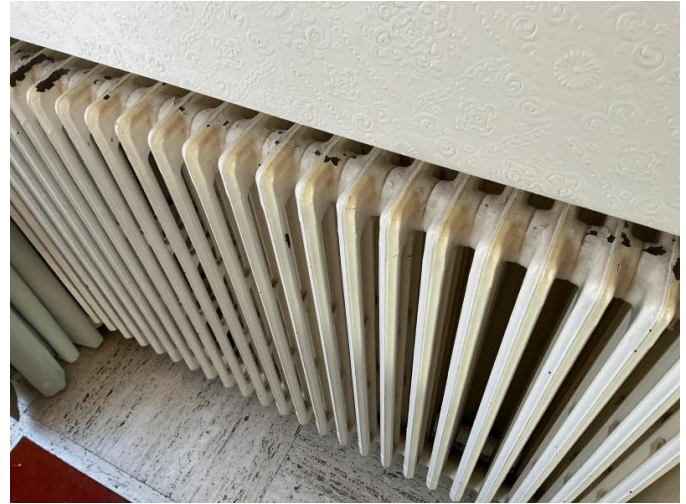
Fiche 12: Radiatoren met pakkingen | Dichtingen asbestverdacht

Basis voor advies	Beoordeling op basis van expertise, zonder een vaststelling door de asbestdeskundige.
-------------------	---

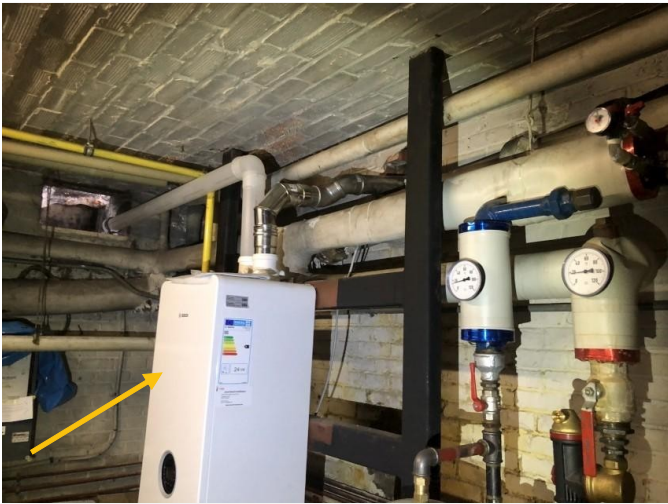
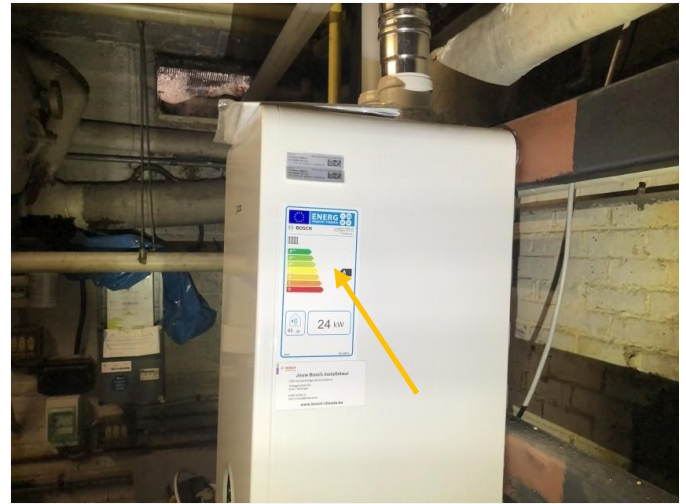
Fiche 21: Stookketel | Niet asbestverdacht

<p>Fiche 21: Stookketel I Niet asbestverdacht</p>	<p>De verwarmingsketel (dichtingen, isolerend materiaal) is niet asbestverdacht.</p>	<p>Plan 2.3: - Niveau -1</p>
