# Asbestinventarisatetest

Houtstraat 102, 3800 Sint-Truiden

Attestnummer : 20260921-000483.000

Uitgegeven op : 21.09.2026

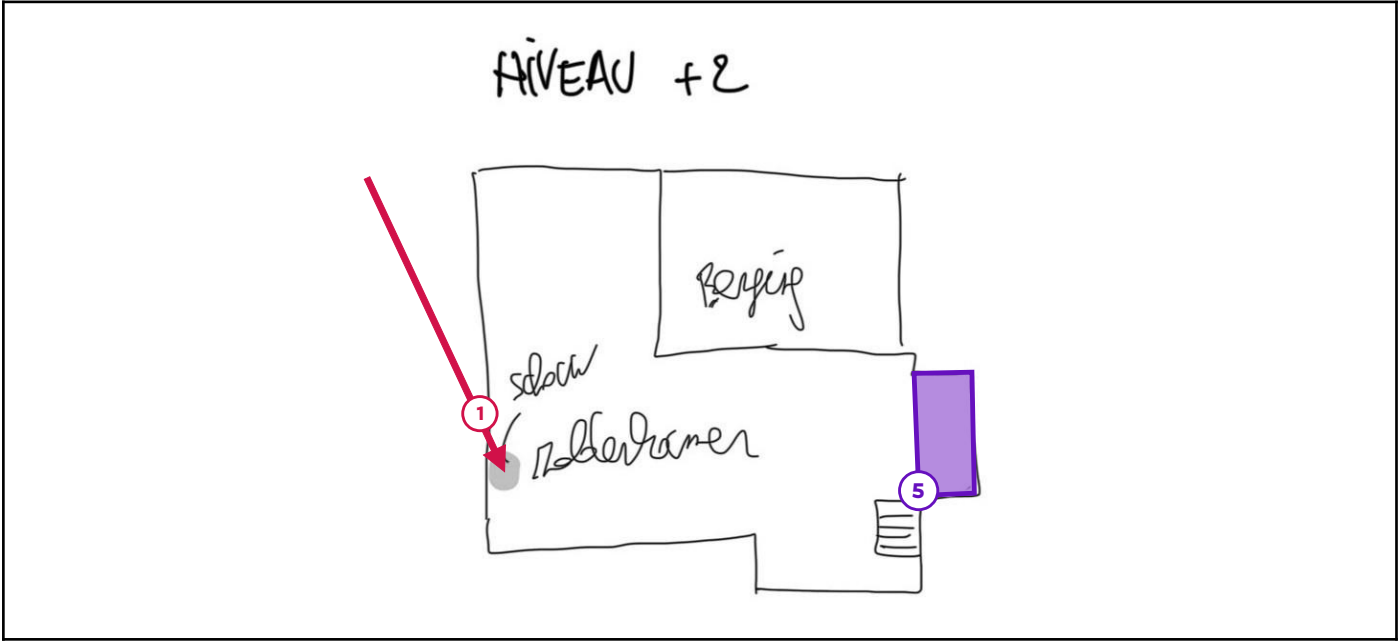
## Plan 2.3: - Niveau +2

| Beschrijving | Type | Actie |
|---|---|---|
| 1. Rookgaskanaal / Schouw | Asbestmateriaal | Dringend verwijderen |
| 5. Dak kapel I Beperking I Buiten bereik voor inspectie opbouw | Beperking | - |

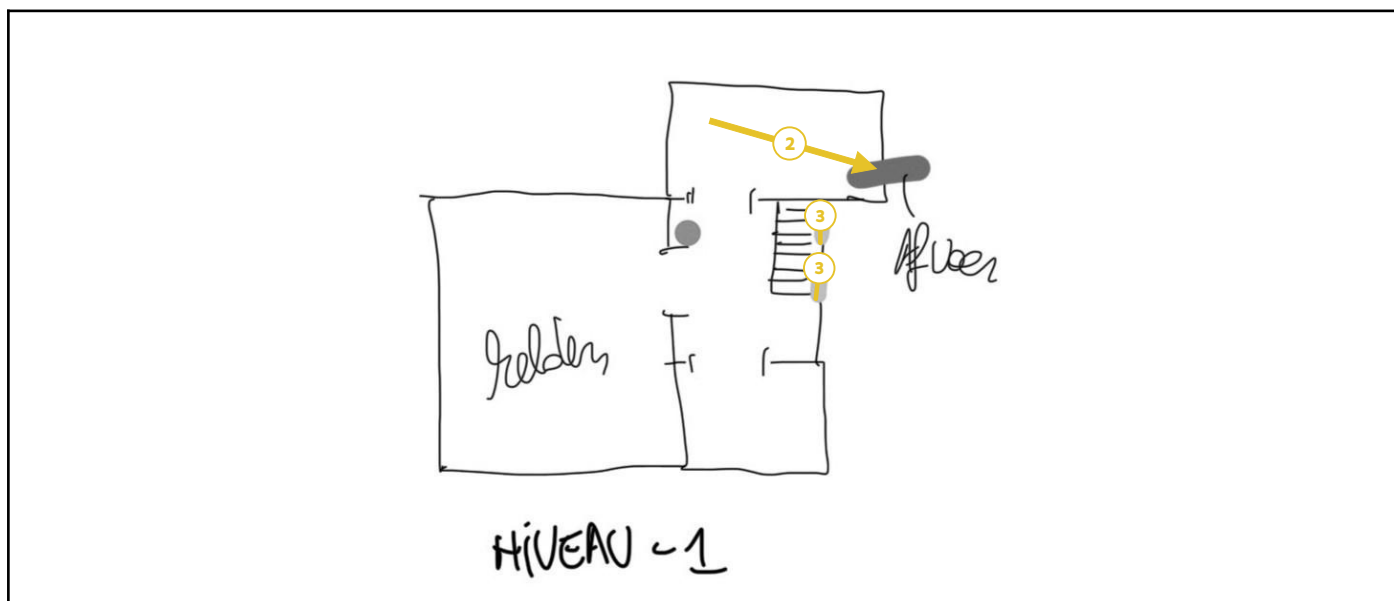
## Plan 2.4: - Niveau -1

| Beschrijving | Type | Actie |
|---|---|---|
| 2. Afvoerbuis sanitair water Kelder | Asbestmateriaal | Zorgvuldig beheren |
| 3. Mastiek/kit tussen glas en profiel Kelderramen | Asbestmateriaal | Zorgvuldig beheren |

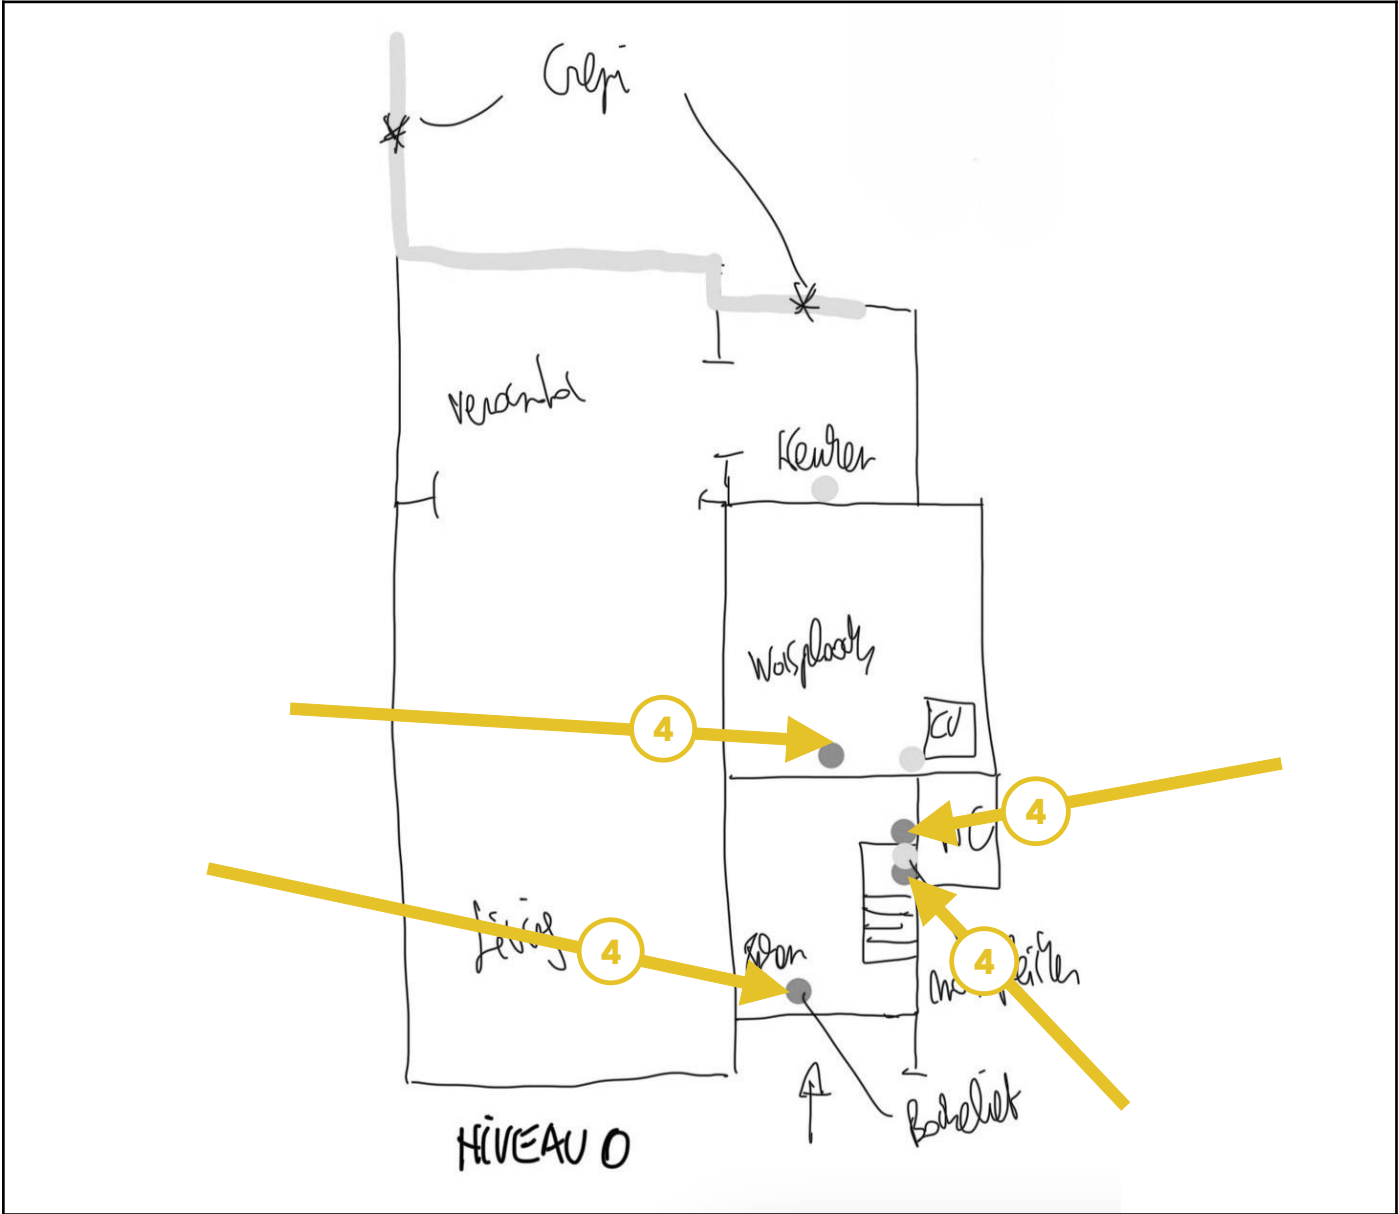
Plan 2.7: - Niveau 0

| Beschrijving | Type | Actie |
|---|---|---|
| 4. Bakeliet I Elektrische installatie | Asbestmateriaal | Zorgvuldig beheren |

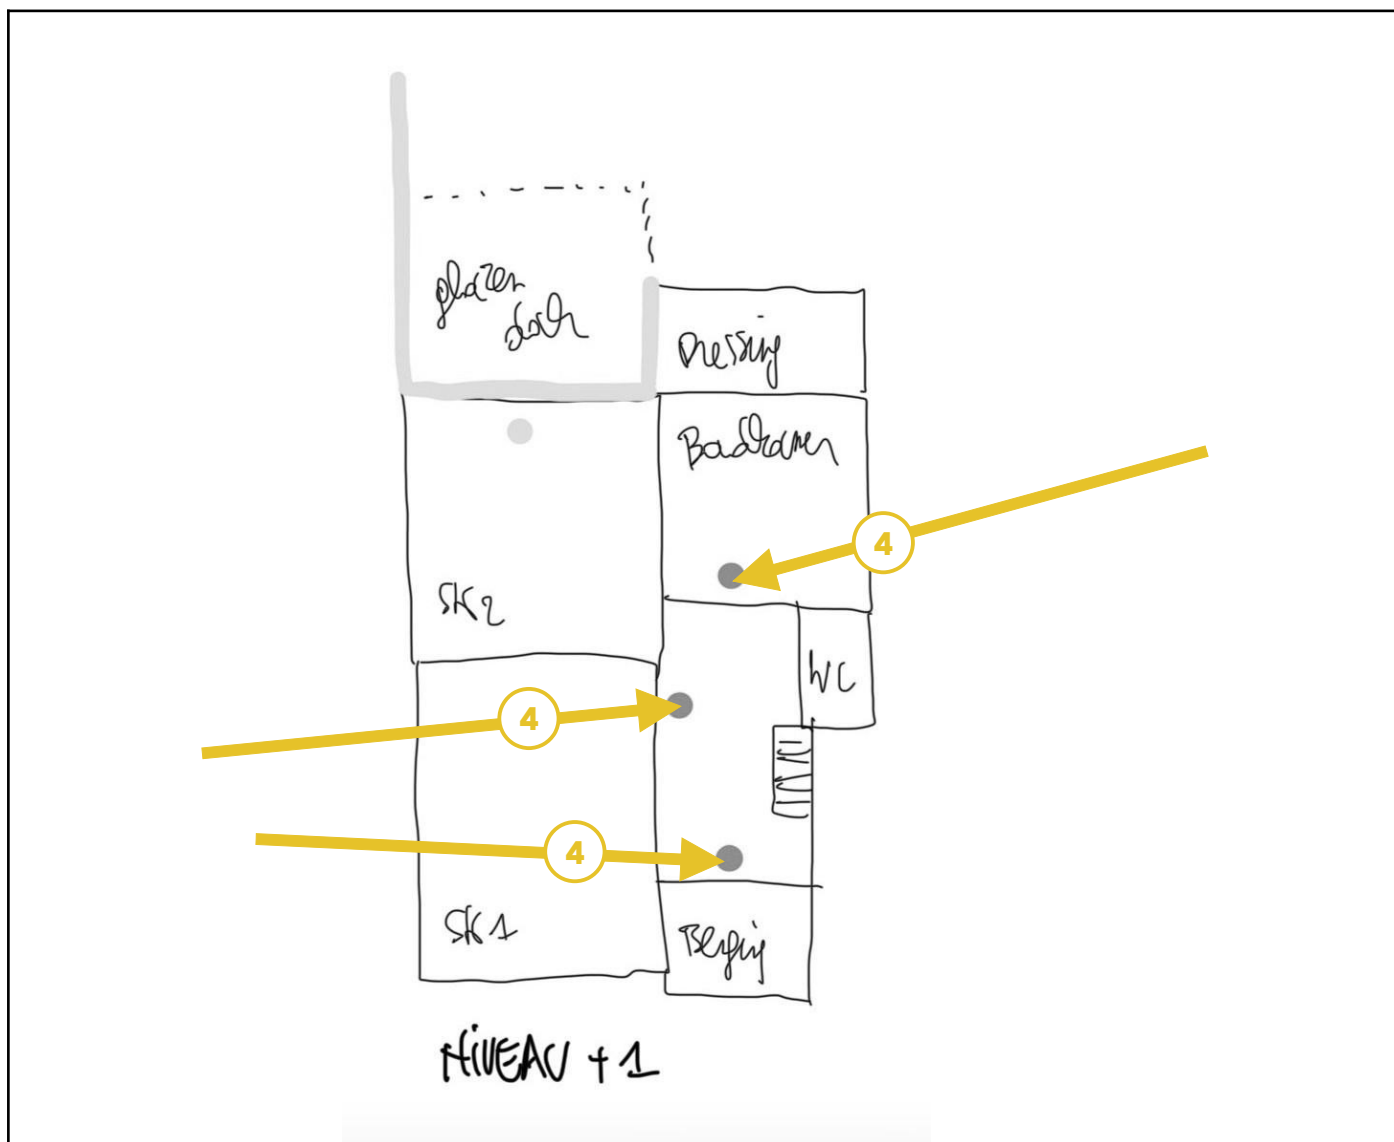
## Plan 2.8: - Niveau +1

| Beschrijving | Type | Actie |
|---|---|---|
| 4. Bakeliet I Elektrische installatie | Asbestmateriaal | Zorgvuldig beheren |

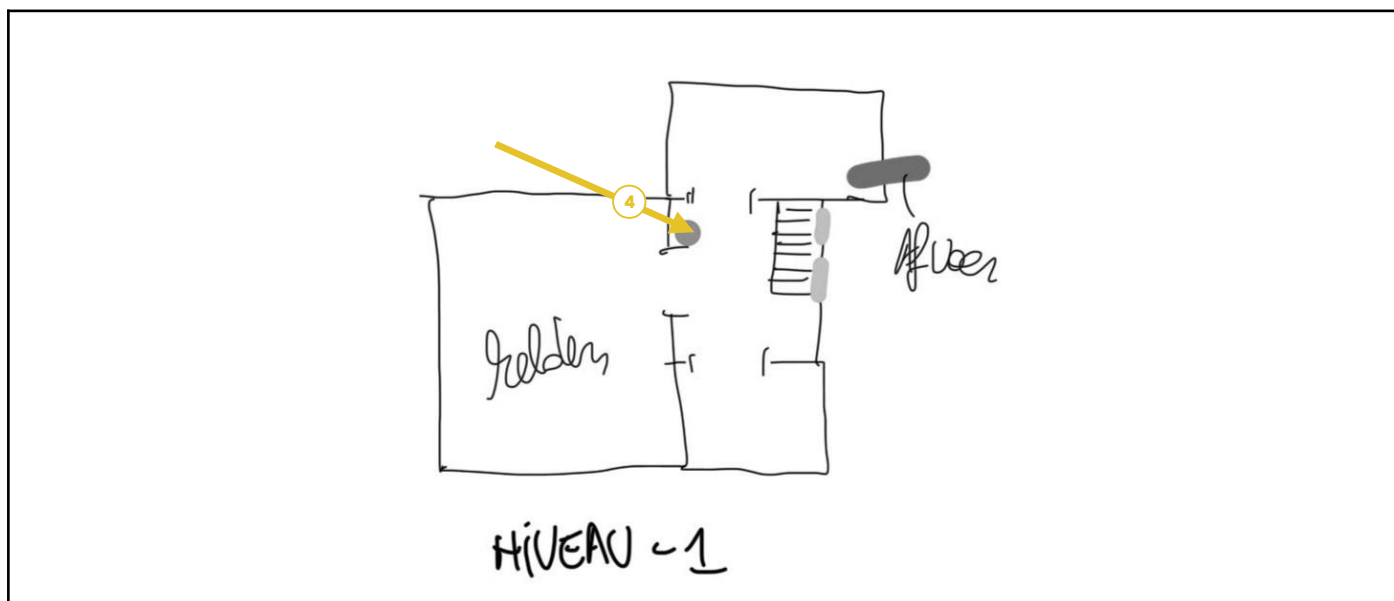
## Plan 2.9: - Niveau -1

| Beschrijving | Type | Actie |
|---|---|---|
| 4. Bakeliet I Elektrische installatie | Asbestmateriaal | Zorgvuldig beheren |

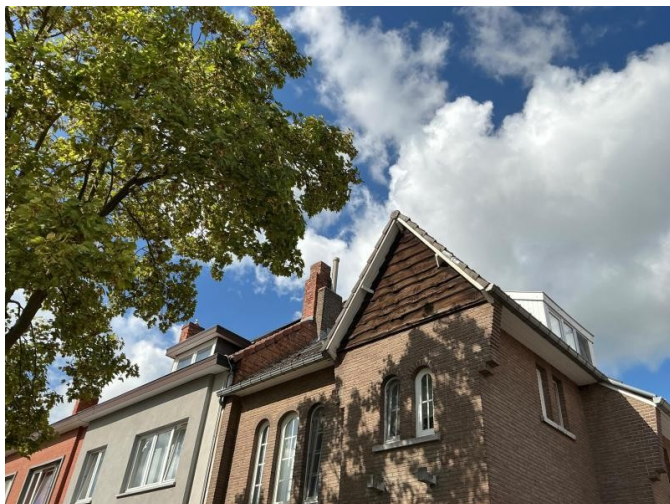
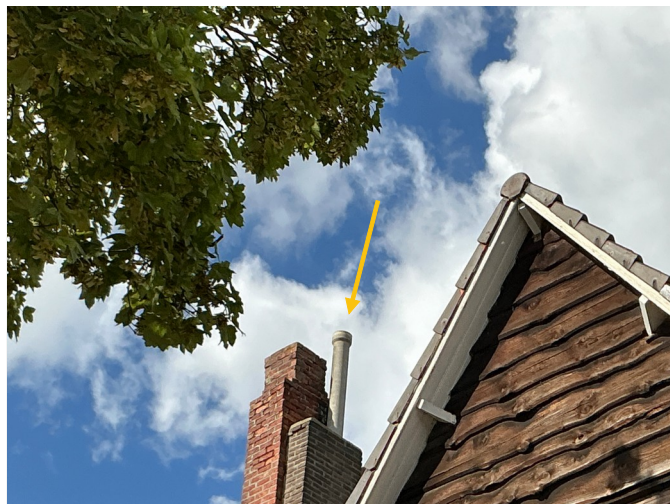
Overzichtsfoto

Detailfoto

Het asbestmateriaal valt onder de mijlpaal van 2034.

**Dringend verwijderen**

| Eindbeoordeling materiaalrisico | Hoog materiaalrisico en/of hoge kans op vezelvrijgave |

| Gebondenheid | Categorie 1: hechtgebonden in oorsprong |
| Asbestsoort (vezeltype) | Crocidoliet aanwezig |
| Asbestconcentratie | Laag (< 50%) |
| Afschermingsgraad van het gehele materiaal | Geheel of deels vrij aan binnenluchtstromen |
| Toestand van het materiaal | Matig beschadigd, matig verweerd |

| Beschrijving | Rookgaskanaal / Schouw |
| Identificatiemethode | <p>De asbestdeskundige beoordeelt het materiaal als asbestverdacht en dus asbesthoudend, en dit zonder monsternamen.</p> <p>Motivatie: De opdrachtgever weigert om het materiaal te laten bemonsteren.</p> |

- Verwijder dit asbestmateriaal zo snel mogelijk. Volg de toestand goed op.
- Voer bijkomende staalname(s) uit.

- Eenvoudige handelingen: mag via doe-het-zelf of door werknemer(s) met opleidingsattest eenvoudige handelingen  
Staalname van het materiaal was niet mogelijk tijdens het plaatsbezoek aangezien de toepassing niet veilig bereikbaar is. Volgens het inspectieprotocol dienen asbestverdachte cementen rookgasafvoeren/schouwen verplicht opgenomen te worden als asbestverdacht, zijnde asbesthoudend tot het tegendeel door staalname voor labo-analyse bewezen is.

Deze toepassing kan door een aannemer die over een opleidingsattest eenvoudige handelingen beschikt of door een particulier (doe-het-zelf), verwijderd worden indien er geen verhoogd risico op vrijgave van asbestvezels (max. concentratie 0,01 vezels/cm<sup>3</sup> - CODEX Art. VI.3-54) ontstaat en de toepassing voorafgaand wordt gefixeerd/bevochtigd; de individuele elementen zonder machinale werktuigen (boormachine, slijpschijf, hogedrukreiniger,...) en zonder breken of gooien een voor een losgemaakt worden; en ten slotte dubbel en luchtdicht verpakt weggevoerd worden naar een erkend afvalpunt (recyclagepark).

In de zone mogen geen derden en/of minderjarigen aanwezig zijn en moet elke betrokken persoon steeds gepaste persoonlijke beschermingsmiddelen dragen: minimaal een FFP3-mondmasker (EN 149), wegwerpoverall met kap (minimaal Cat III, type 5/6), wegwerphandschoenen en overschoenen of afspoelbaar schoeisel.

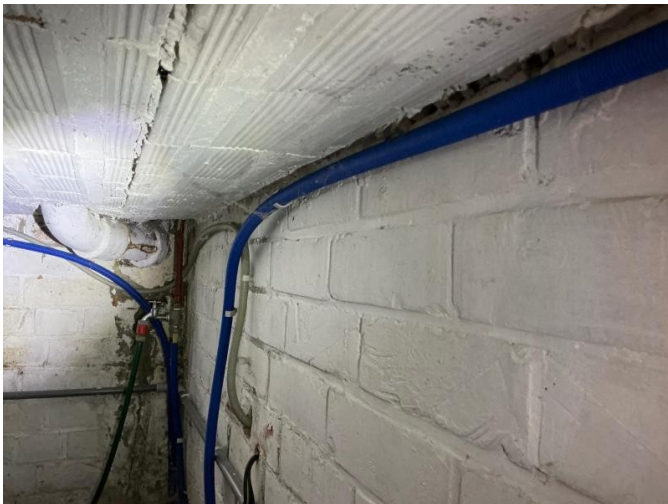
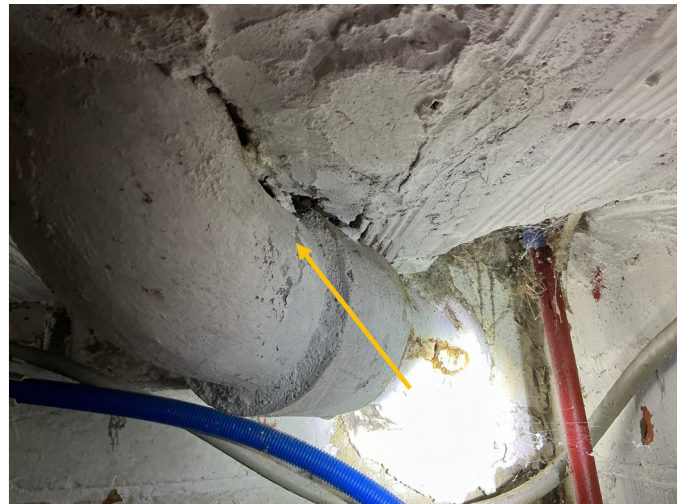
Overzichtsfoto

Detailfoto

Het asbestmateriaal valt onder de mijlpaal van 2040.

Zorgvuldig beheren

| Eindbeoordeling materiaalrisico | Laag materiaalrisico en/of verlaagde kans op vezelvrijgave |

| Gebondenheid | Categorie 1: hechtgebonden in oorsprong |
| Asbestsoort (vezeltype) | Crocidoliet aanwezig |
| Afschermingsgraad van het gehele materiaal | Geheel of deels vrij aan de binnenlucht, maar geen contact met binnenluchtstromen |
| Toestand van het materiaal | Onbeschadigd, niet verweerd |

| Beschrijving | Afvoerbuis sanitair water I Kelder |

- Zorg voor een veilig beheer. Vermijd het beschadigen van het asbestmateriaal. Controleer de toestand jaarlijks op wijzigingen.
- Voer bijkomende staalname(s) uit.

- Eenvoudige handelingen: mag via doe-het-zelf of door werknemer(s) met opleidingsattest eenvoudige handelingen  
Deze toepassing kan door een aannemer die over een opleidingsattest eenvoudige handelingen beschikt of door een particulier (doe-het-zelf), verwijderd worden indien er geen verhoogd risico op vrijgave van asbestvezels (max. concentratie 0,01 vezels/cm<sup>3</sup> - CODEX Art. VI.3-54) ontstaat en de toepassing voorafgaand wordt gefixeerd/bevochtigd; de individuele elementen zonder machinale werktuigen (boormachine, slijpschijf, hogedrukreiniger,...) en zonder breken of gooien een voor een losgemaakt worden; en ten slotte dubbel en luchtdicht verpakt weggevoerd worden naar een erkend afvalpunt (recyclagepark).

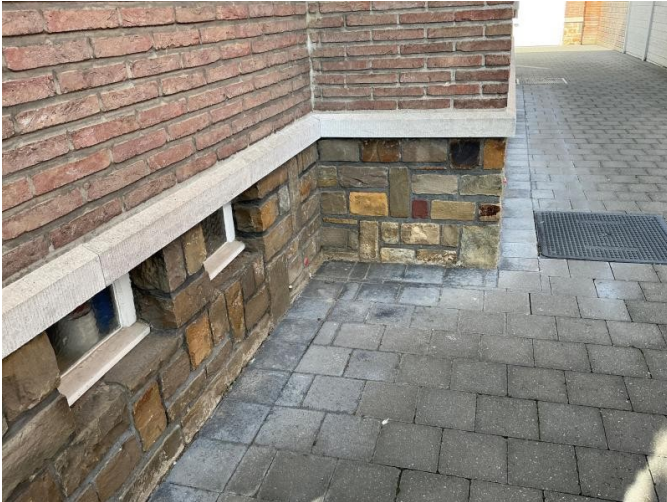
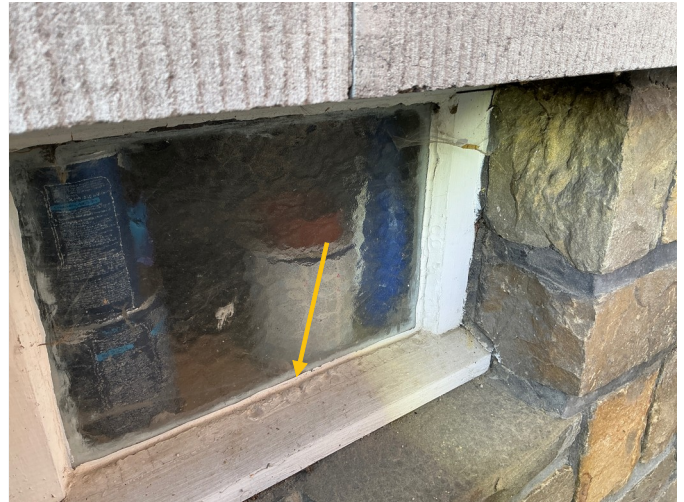
## Fiche 3: Mastiek/kit tussen glas en profiel I Kelderramen

Overzichtsfoto

Detailfoto

Zorgvuldig beheren

| Opmerking | <p>Het betreft hier oude raamprofielen waarvan er asbesthoudend mastiek aanwezig kan zijn tussen de beglazing en het profiel wanneer men de beglazing uit het profiel haalt. Hoogstwaarschijnlijk zullen deze raampartijen in zijn geheel vervangen worden (met profiel en beglazing samen) bij renovatie.</p> <p>Het betreft mastiek aan ramen, deuren, gevelopeningen, etc. Controleer steeds alle ramen, deuren, gevelopeningen, etc.</p> <p>De hoeveelheid is een zo nauwkeurig mogelijke opmeting en kan afwijken van de werkelijke toestand. De geraamde totale oppervlakte of hoeveelheid (indien van toepassing) wordt weergegeven, niet het aantal stuks. Aanduidingen op de constructieplannen vormen louter een indicatie waar deze toepassing (onder meer) aanwezig is of kan zijn, de aanduidingen zijn niet limitatief. Aan de gegeven informatie kunnen geen rechten worden ontleend.</p> |

De toepassing dient voorafgaand wordt gefixeerd/bevochtigd; de individuele elementen zonder machinale werktuigen (boormachine, slijpschijf, hogedrukreiniger,...) en zonder breken of gooien een voor een losgemaakt worden; en ten slotte dubbel en luchtdicht verpakt weggevoerd worden.

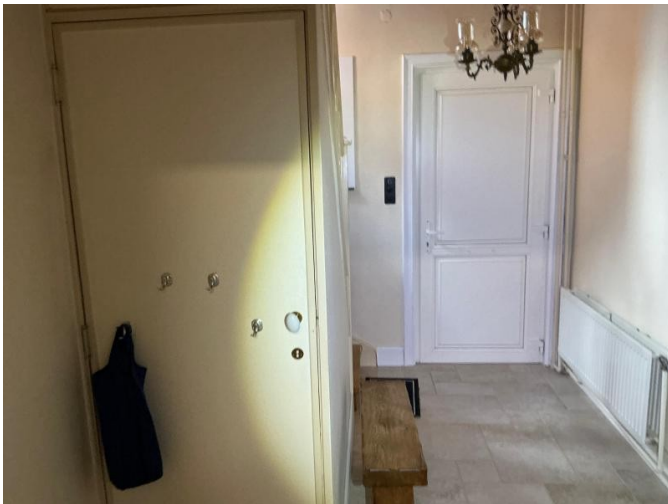
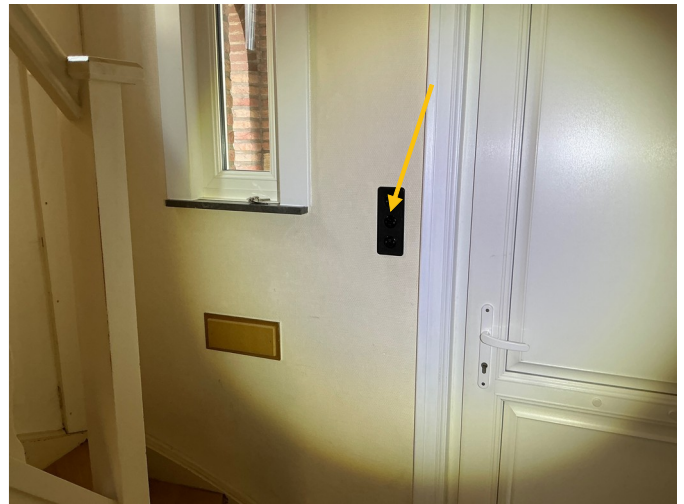
Overzichtsfoto

Detailfoto

| Opmerking | <p>Bakeliet bevat asbest als vulstof.</p> <p>De hoeveelheid is een zo nauwkeurig mogelijke opmeting en kan afwijken van de werkelijke toestand. De geraamde totale oppervlakte of hoeveelheid (indien van toepassing) wordt weergegeven, niet het aantal stuks. Aanduidingen op de constructieplannen vormen louter een indicatie waar deze toepassing (onder meer) aanwezig is of kan zijn, de aanduidingen zijn niet limitatief. Aan de gegeven informatie kunnen geen rechten worden ontleend.</p> |

voorafgaand wordt gefixeerd/bevochtigd; de individuele elementen zonder machinale werktuigen (boormachine, slijpschijf, hogedrukreiniger,...) en zonder breken of gooien een voor een losgemaakt worden; en ten slotte dubbel en luchtdicht verpakt weggevoerd worden naar een erkend afvalpunt (recyclagepark).

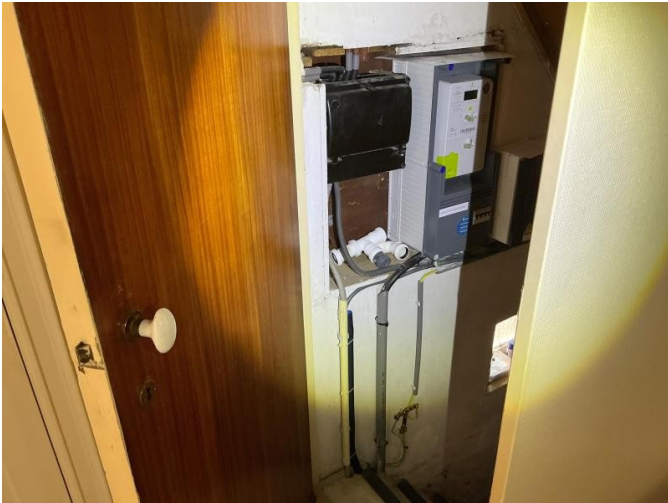
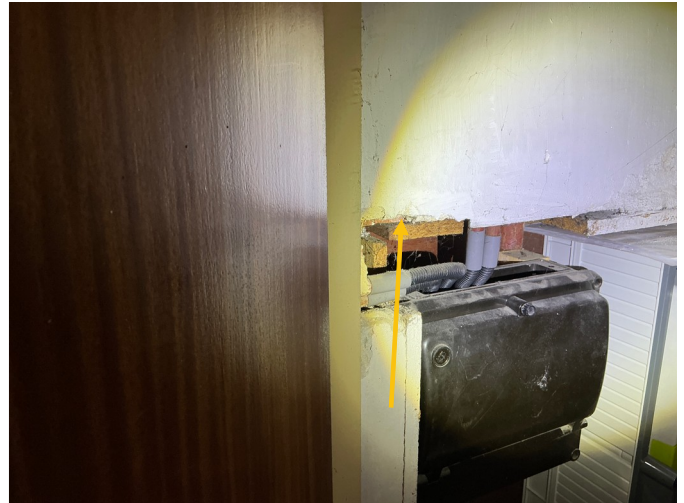
## Fiche 7: Zichtbaar wandpleisterwerk

Geen asbest

Overzichtsfoto

Detailfoto

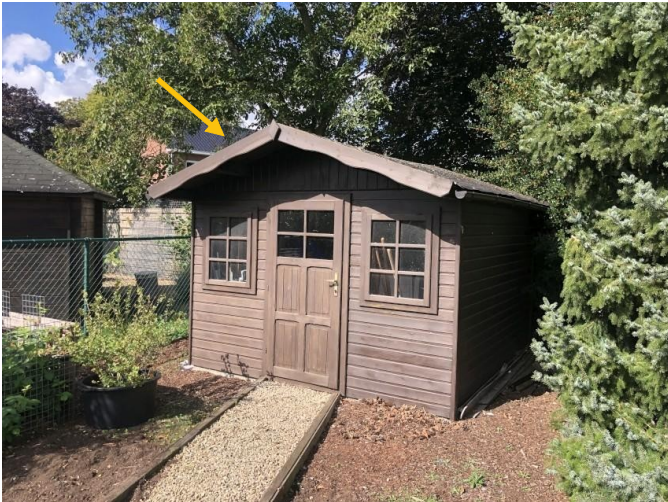
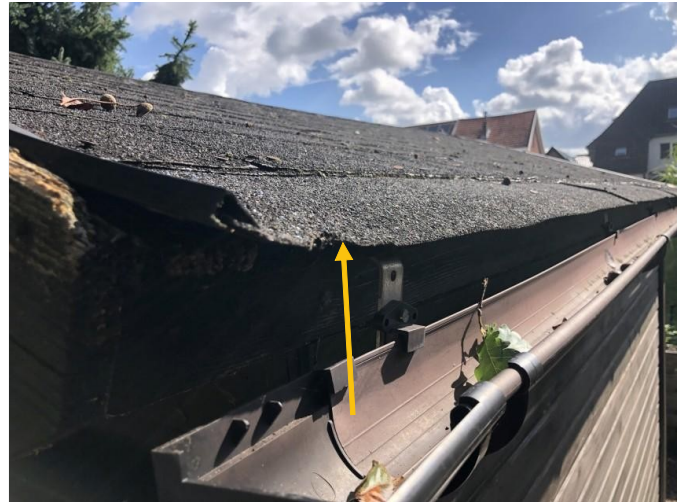
## Fiche 8: Dakbedekking | Bitumineuze roofing shingle | Tuinhuis

Geen asbest

Overzichtsfoto

Detailfoto

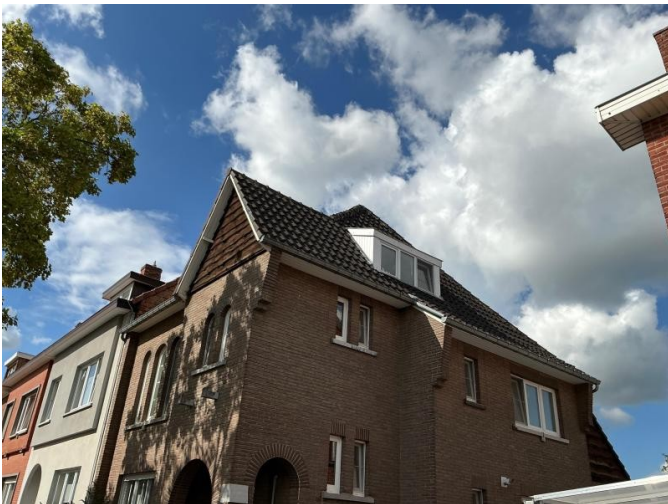
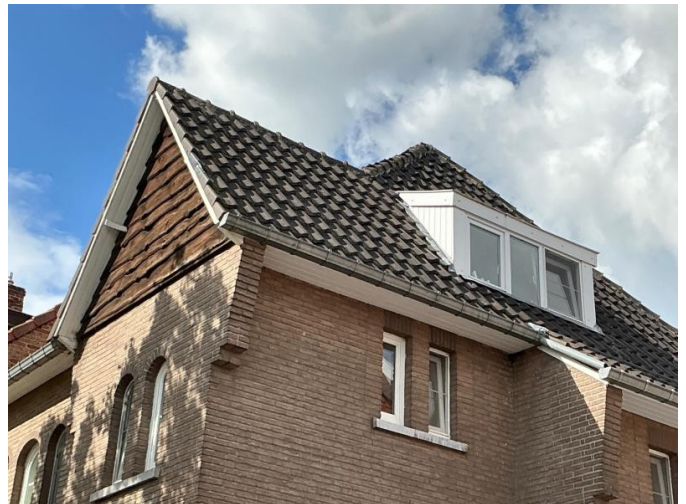
## Fiche 13: Dakbedekking | Niet asbestverdacht

| <p>Fiche 13: Dakbedekking I Niet asbestverdacht</p> | <p>De dakbedekking (buitenzijde) is niet-asbestverdacht.</p> <p>Woning = pannen hellend dak, garage = metalen platen zonder onderdak, veranda = glazen dak.</p> <p>Aanduidingen op de constructieplannen vormen louter een indicatie waar deze toepassing (onder meer) aanwezig is of kan zijn. Aan de gegeven informatie kunnen geen rechten worden ontleend.</p> <p>De inspectie van het materiaal van de dakbedekking gebeurde langs de buitenzijde van de constructie.</p> <p>Aanduidingen op de constructieplannen vormen louter een indicatie waar deze toepassing (onder meer) aanwezig is of kan zijn. Aan de gegeven informatie kunnen geen rechten worden ontleend.</p> <p>De inspectie van het materiaal van de dakbedekking gebeurde langs de buitenzijde van de constructie.</p> | <p>-</p> |

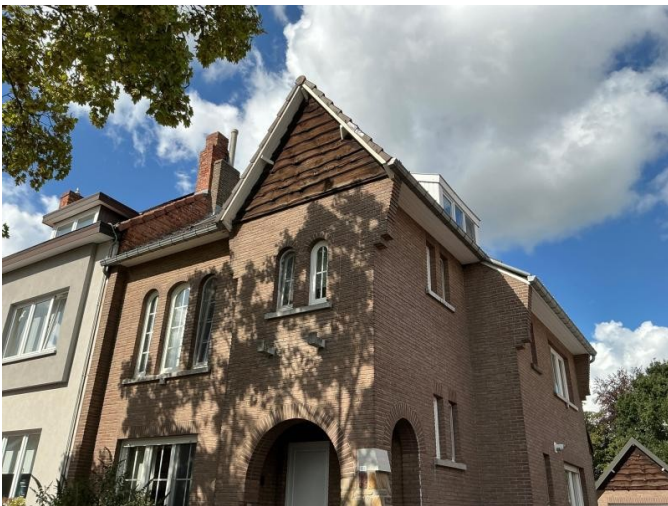
## Fiche 15: Binnenkant schouw(en) en/of ventilatiekanalen niet inspecteerbaar

| <p>Fiche 15: Binnenkant schouw(en) en/of ventilatiekanalen niet inspecteerbaar</p> | <p>De binnenkant van de schouw(en) en ventilatiekanalen (verluchtingen, ventilatiekanalen, afvoer dampkap, etc.) kon niet gecontroleerd worden op de eventuele aanwezigheid van asbesttoepassingen (bijvoorbeeld een asbestcementen rookgaskanaal/buis in de schouw of een asbestcementen buis als ventilatie voor de keuken, de badkamer, ...). Indien dit wel gecontroleerd kon worden tijdens het plaatsbezoek, wordt dit beschreven in een aparte fiche in dit attest.</p> <p>Er werd de nodige inspanning gedaan om de schouwen en ventilatiekanalen zo goed mogelijk te inspecteren. De schouwen en ventilatiekanalen zijn echter niet in zijn geheel waarneembaar en bereikbaar.</p> <p>Het betreft hier een opdracht asbestinventarisatie met een niet-destructief onderzoek. Dit wil zeggen: visueel/auditief, losse of licht geklemde materialen opheffen, monsternamen met inherente schade.</p> <p>Dit wil niet zeggen: demonteren, beschadigen, opscheppen / uitsorteren. Aanwezige (ventilatie)rooster(s) of (delen van) schouwen werden bijgevolg niet gedemonteerd, hiervoor is verder aanvullend destructief onderzoek nodig bij renovatie of indien gewenst.</p> <p>Nota: De toegevoegde foto in het asbestattest van deze fiche geeft een voorbeeld van deze toepassingen en is niet limitatief. Er kunnen met andere woorden meerdere schouwen of ventilatiekanalen aanwezig zijn over het gehele inspectiegebied. De OVAM databank beperkt zich echter tot het toevoegen van 1 foto aan deze fiche.</p> | <p>-</p> |
