# Asbestinventarisatetest

Grevensmolenweg 143, 3800 Sint-Truiden

Attestnummer : **20260326-000064.000**

Uitgegeven op : **26.03.2026**

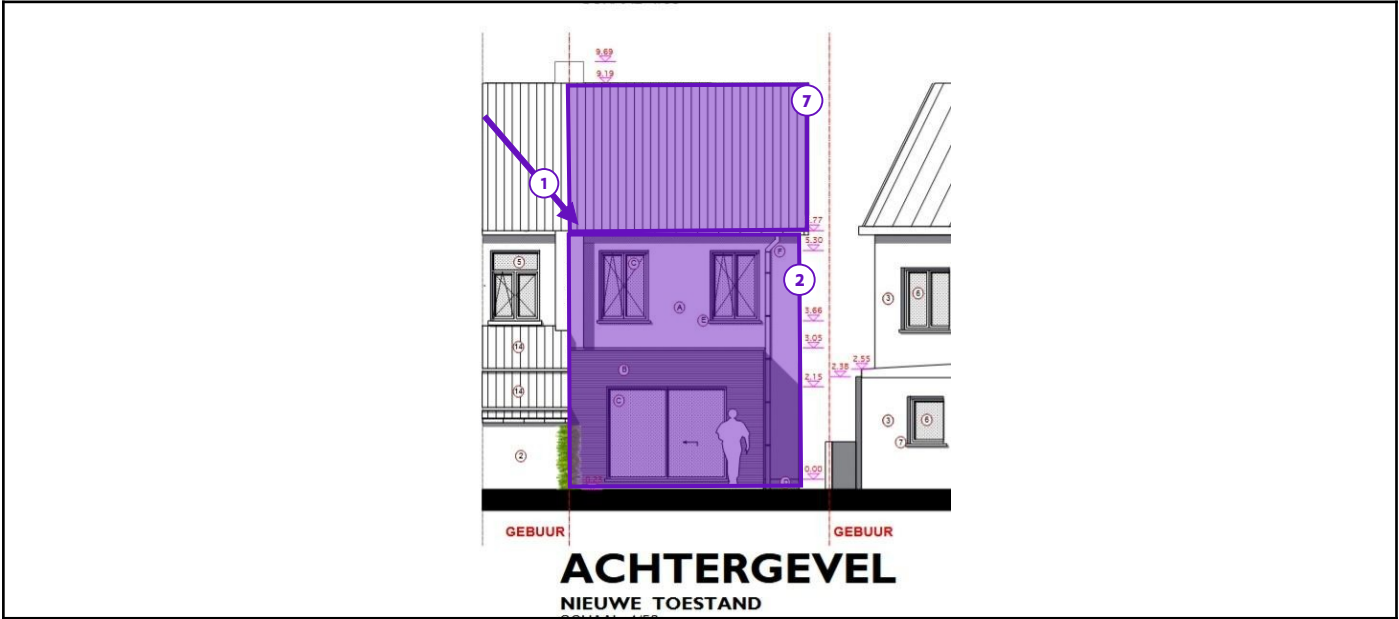
# Plan 1.9: Achtergevel

| Beschrijving | Type | Actie |
|---|---|---|
| 1. Schouw | Beperking | - |

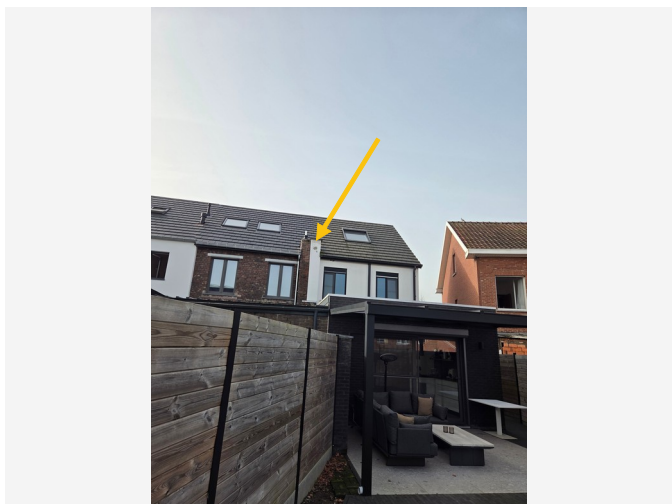
*Situeringsfoto*

**Reden:** Het te onderzoeken materiaal situeert zich hoger dan 3,50 m te rekenen vanaf een veilige ondergrond

**Uitleg van de asbestdeskundige:** Binnenkant schouw is niet inspecteerbaar, aangezien de schouwopening zich op een hoogte hoger dan 3,50 meter bevindt.

Schouw kan langs binnen eventueel zijn uitgerust met een asbestcement rookgaskanaal.

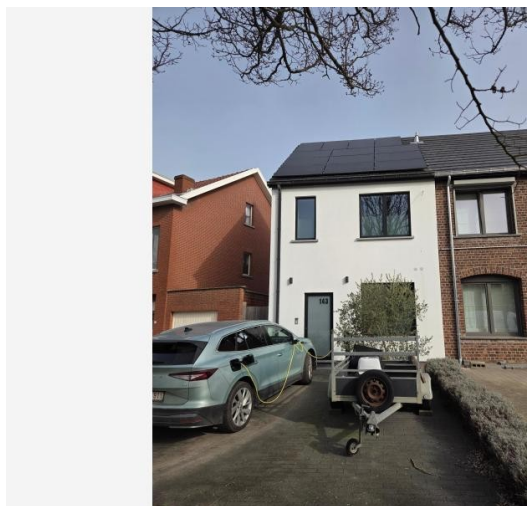
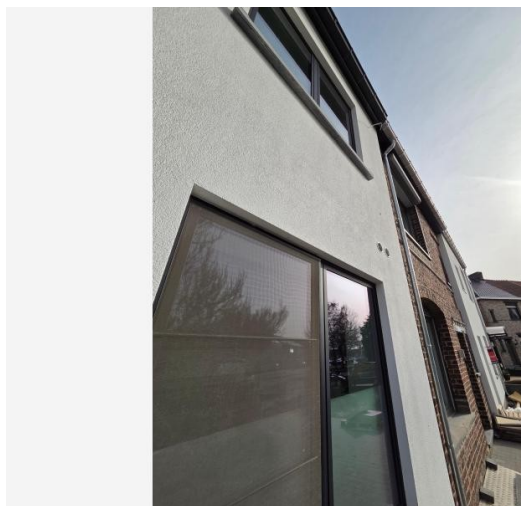
Crepi gevel geplaatst na 2013

| Basis voor advies | Beoordeling op basis van een bewijsdocument. |

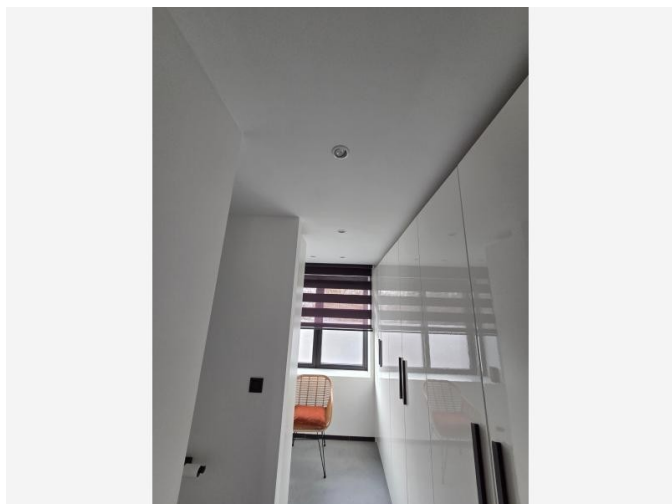
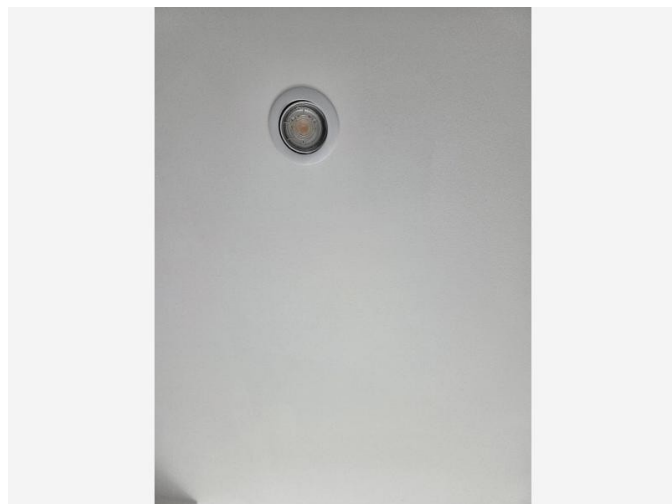
De woning werd volledig gestript en heropgebouwd vanaf 2010.

Alle muren werden gestript en opnieuw bepleisterd.

Vergunningen, plannen, foto's, .. worden bijgevoegd ter bewijs.

| Basis voor advies | De asbestdeskundige beoordeelt het materiaal als niet-asbestverdacht. |

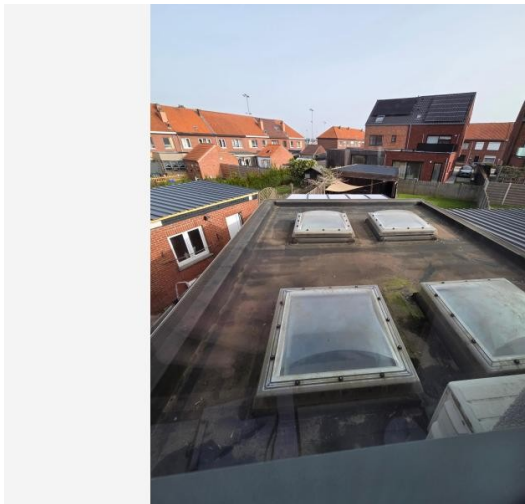
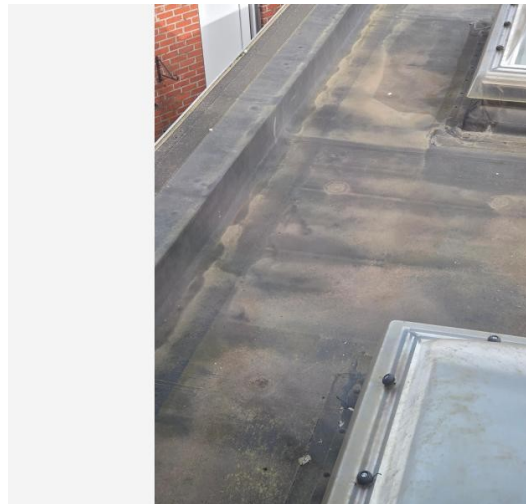
## Fiche 4: Plat dak uit EPDM

| Beschrijving | Notitie | Terug te vinden op plannen |
|---|---|---|
| Fiche 4: Plat dak uit EPDM | Plat dak uit EPDM.<br>Achterbouw volledig uit 2010. | Plan 1.10: Dakplan |

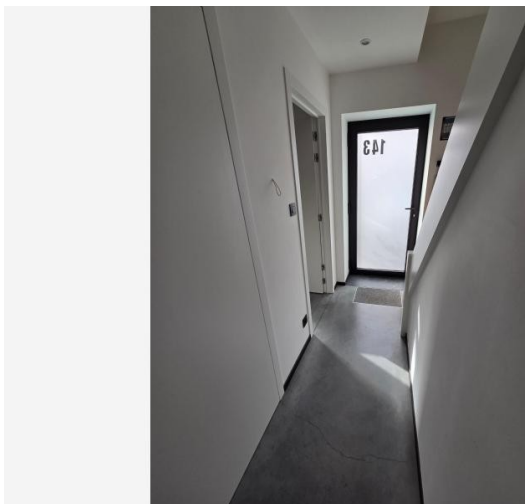
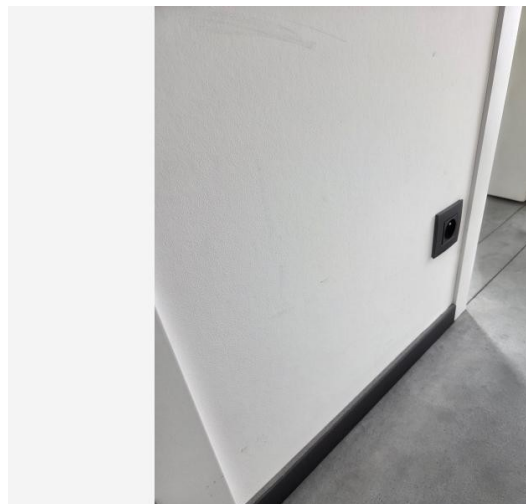
## Fiche 5: Pleisterwerk muren

| Beschrijving | Notitie | Terug te vinden op plannen |
|---|---|---|
| Fiche 5: Pleisterwerk muren | De woning werd volledig gestript en heropgebouwd vanaf 2010.<br><br>Alle muren werden gestript en opnieuw bepleisterd.<br><br>Vergunningen, plannen, foto's, .. worden bijgevoegd ter bewijs. | Plan 1.2: Plan gelijkvloers<br>Plan 1.4: Plan verdieping |

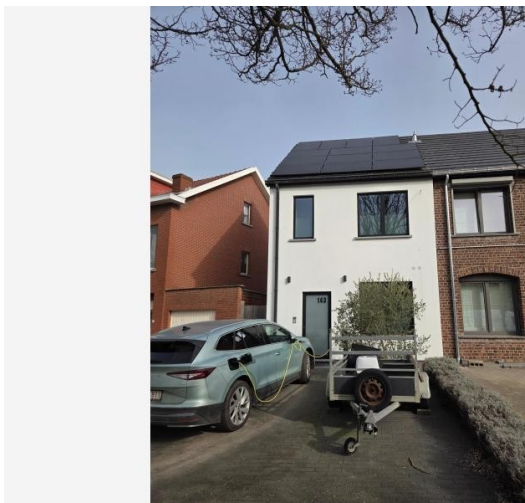
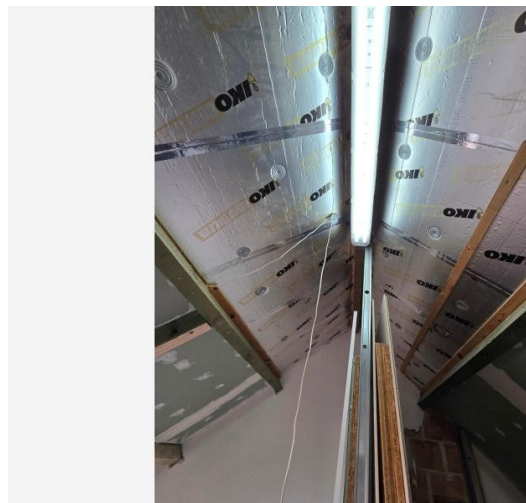
## Fiche 6: Onderdak

| Beschrijving | Notitie | Terug te vinden op plannen |
|---|---|---|
| Fiche 6: Onderdak | De woning werd volledig gestript en heropgebouwd vanaf 2010.<br><br>Dak werd volledig vervangen.<br><br>Vergunningen, plannen, foto's, facturen .. worden bijgevoegd ter bewijs. | Plan 1.10: Dakplan |

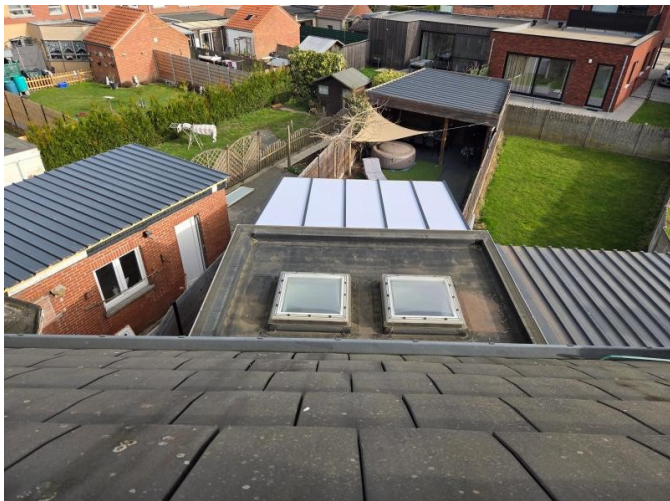
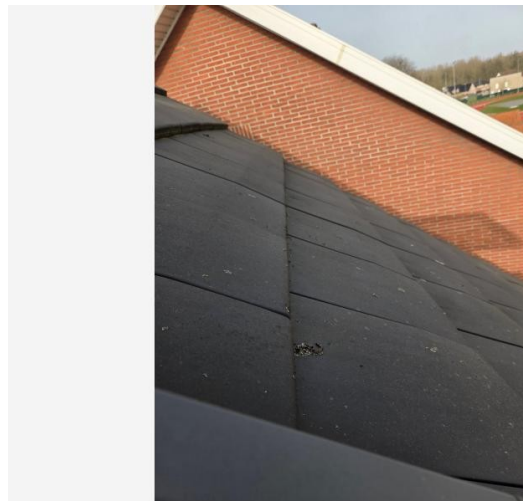
## Fiche 7: Dak uit dakpannen

| Beschrijving | Notitie | Terug te vinden op plannen |
|---|---|---|
| Fiche 7: Dak uit dakpannen | De woning werd volledig gestript en heropgebouwd vanaf 2010.<br><br>Dak werd volledig vervangen.<br><br>Vergunningen, plannen, foto's, facturen .. worden bijgevoegd ter bewijs. | Plan 1.8: Voorgevel<br>Plan 1.9: Achtergevel |

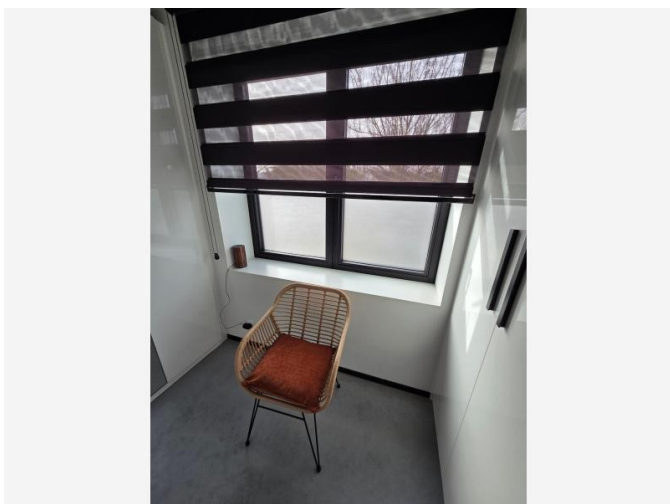
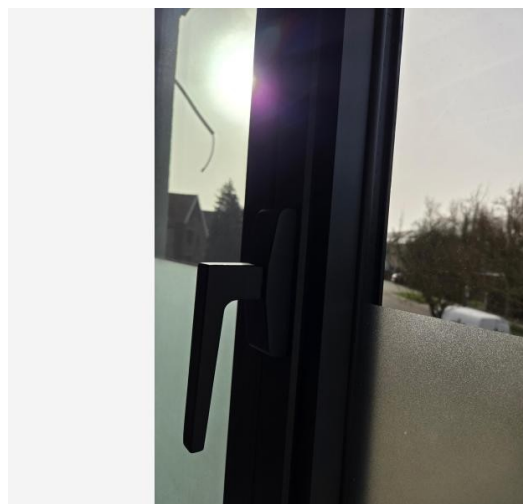
## Fiche 9: Dichting vensters

| Beschrijving | Notitie | Terug te vinden op plannen |
|---|---|---|
| Fiche 9: Dichting vensters | De woning werd volledig gestript en heropgebouwd vanaf 2010.<br><br>Alle vensters werden vervangen.<br><br>Vergunningen, plannen, foto's, facturen .. worden bijgevoegd ter bewijs. | Plan 1.2: Plan gelijkvloers<br>Plan 1.4: Plan verdieping |
