# Asbestinventarisatetest

Opheersstraat 83, 3870 Heers

Attestnummer : **20260802-000043.000**

Uitgegeven op : **02.08.2026**

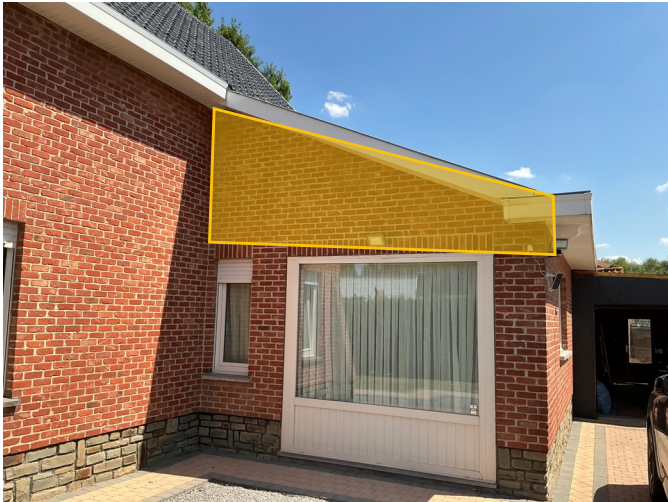
# Fiche 1: Zolderruimte zonder toegang langs binnen I

### Permanente beperking

**Reden:** Er is geen volledige risicobeoordeling mogelijk

**Uitleg van de asbestdeskundige:** Zolderruimte boven de keuken, geen toegang langs binnen. Onderzoeksbeperkingen worden gerapporteerd in een beperkingsfiche.

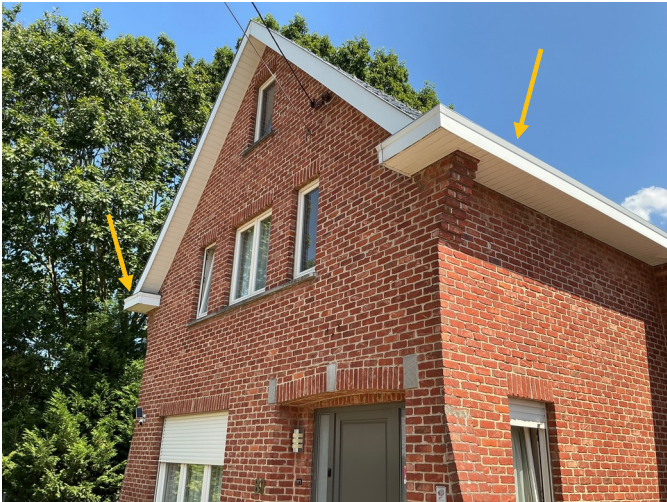
## Fiche 2: Binnenkant van de goten / kroonlijst niet inspecteerbaar

#### Tijdelijke beperking

**Reden:** Het te onderzoeken materiaal situeert zich hoger dan 3,50 m te rekenen vanaf een veilige ondergrond

**Uitleg van de asbestdeskundige:** Op gelijkvloers kon de binnenkant van de goten wel gecontroleerd worden, zink vastgesteld.

Tijdens het plaatsbezoek kon de binnenkant van de dakgoten niet geïnspecteerd worden.

De binnenkant van dakgoten kunnen bekleed zijn met roofing of bestaan uit asbestverdacht materiaal.

Roofing/bitumen/teer is een asbestverdacht materiaal.

Bij renovatie is verder aanvullend destructief onderzoek aan te raden.

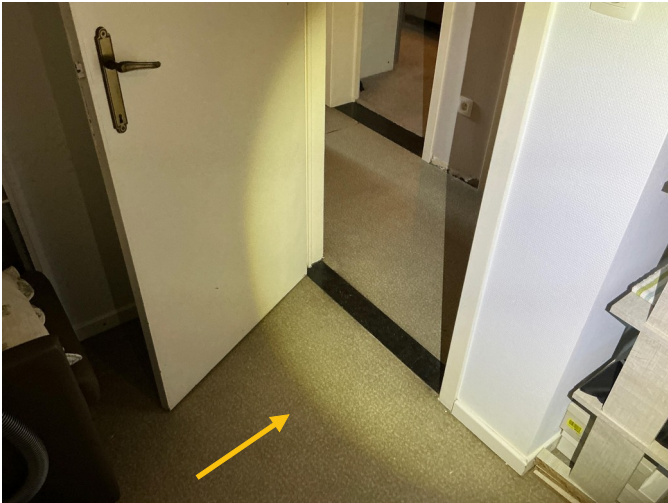
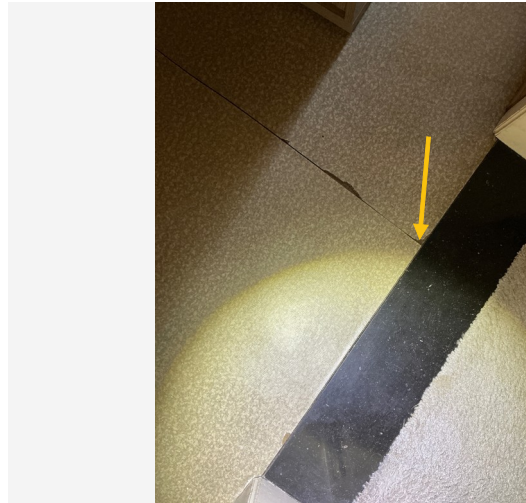
Betreft de vinylvloer op de verdieping, onderlaag is jutte.

De bovenlaag en onderlaag van de zichtbare/waarneembare vinylvloer(en) werden gecontroleerd, besluit niet-asbestverdacht.

Bij renovatie of verwijdering van de vinylvloer is bijkomend aanvullend onderzoek van onderliggende (lijm)lagen aangewezen.

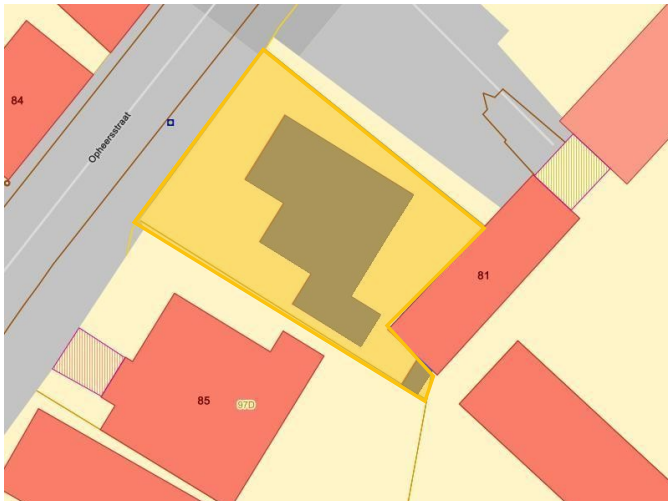
Dit asbestattest betreft een standaard onderzoek (= niet-destructief en een niet-aanvullend onderzoek) zoals dit in het inspectieprotocol wordt bepaald. Het omvat enkel de inspectie van asbestverdachte materialen die waarneembaar zijn. Materialen zijn waarneembaar als men ze kan onderzoeken met niet-destructieve handelingen, dit wil zeggen zonder andere afdekkende materialen te beschadigen of te demonteren; zonder materialen op te scheppen of uit te sorteren.

Er kan geen uitspraak worden gedaan over de ruimte/opbouw achter of van valse wanden en plafonds. Achter valse wanden en plafonds kunnen zich asbestverdachte toepassingen bevinden of kunnen (deels) uit asbesthoudende materialen bestaan. De valse wanden en plafonds werden niet-destructief en auditief onderzocht tijdens het plaatsbezoek, er konden geen afwijkingen waargenomen worden (tenzij anders vermeld in dit asbestattest). Om hierin volledig uitsluitel te bieden, is er aanvullend destructief onderzoek nodig.

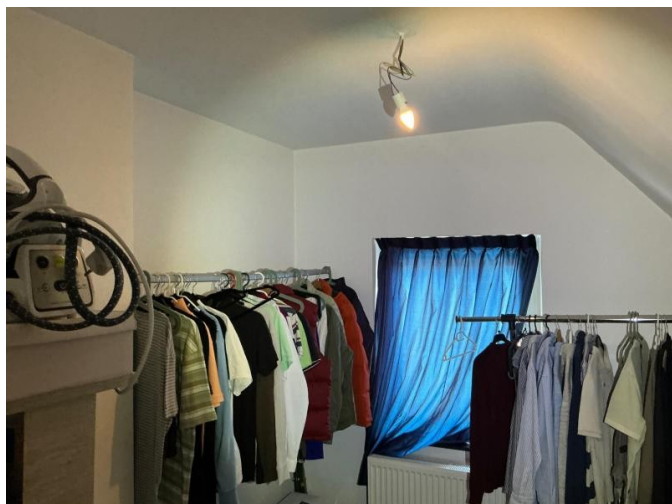
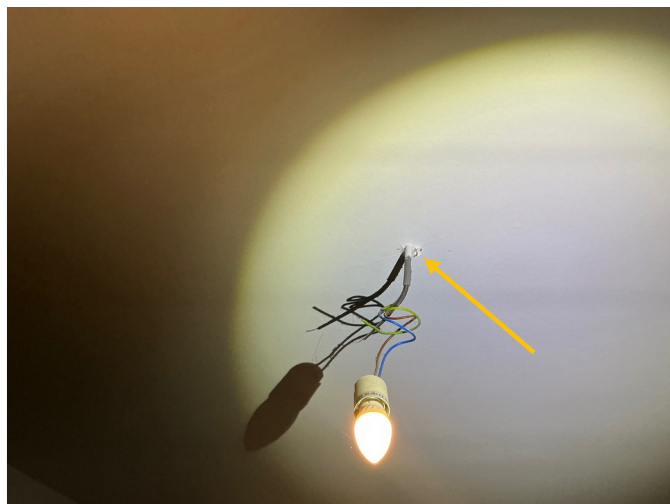
## Fiche 5: Zichtbaar plafondpleisterwerk

### Conclusie

Geen asbest

| # | Type | Referentie | Resultaat |
|---|---|---|---|
| 5.1 | Mengmonster | 2 I MS I Plafondpleister | Geen asbest |

| <p><b>Opmerking</b></p> | <p>Geen zichtbaar pleisterwerk in de stookplaats en in de trappenhal vastgesteld tijdens het plaatsbezoek.</p> <p>Waar mogelijk, wordt staalname uitgevoerd van het pleisterwerk conform het inspectieprotocol: in een natte ruimte (zoals in een keuken of badkamer), in de stookplaats, in een trappenhal en in een individuele ruimte.</p> <p>De hoeveelheid pleisterwerk is een zo nauwkeurig mogelijke opmeting, aanduidingen op de constructieplannen vormen louter een indicatie waar deze toepassing (onder meer) aanwezig is of kan zijn. Hieraan kunnen evenwel geen rechten worden ontleend.</p> <p>De locaties van staalname voor het mengmonster worden in het inspectieprotocol bepaald bij wijze van steekproef. Het resultaat (wel of niet asbesthoudend) wordt veralgemeend naar de volledige privatieve constructie of wooneenheid. Uit het inspectieprotocol: 'Het analyseresultaat van het mengmonster moet worden vertaald naar het geheel van het materiaal dat het mengmonster vertegenwoordigt. De monsternamen is een steekproef om de aanwezigheid van asbest vast te stellen.' Het vergt mogelijk meer monsternamen om eventuele asbesthoudende zones af te bakenen. Het afbakenen van de zones valt onder aanvullend onderzoek. Geen zekerheid van al dan niet asbesthoudend pleisterwerk kan gegeven worden met betrekking tot alle ruimtes/vlakken pleisterwerk. Het is aan te raden om bij renovatie steeds bijkomende staalnames te laten nemen per afzonderlijke ruimte of van de verschillende vlakken pleisterwerk binnen een ruimte.</p> <p>Voor de opmaak van dit asbestattest werd een niet-destructief en een niet-aanvullend onderzoek uitgevoerd waarbij er geen uitspraak kan worden gedaan over de ruimte/opbouw achter valse wanden/plafonds, onderliggende lagen, eventueel pleisterwerk achter tegels of locaties/ruimtes/vlakken van pleisterwerk die niet tot het uitgevoerde mengstaal van het pleisterwerk behoren. Afwerkingslagen van gipsplaten kunnen tevens asbest bevatten in smeerlagen van gips/kalk.</p> |

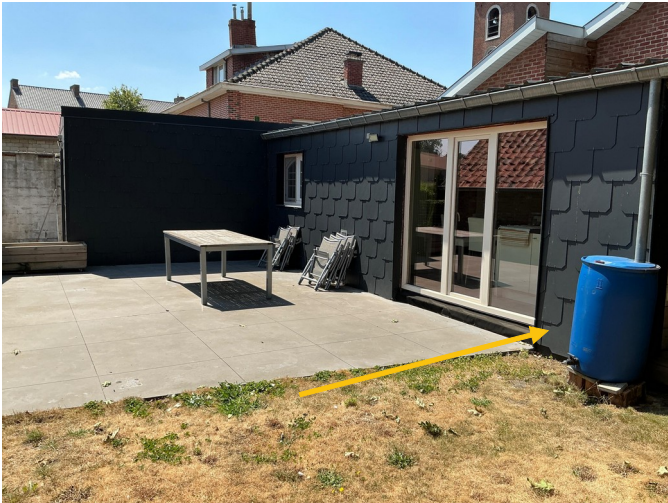
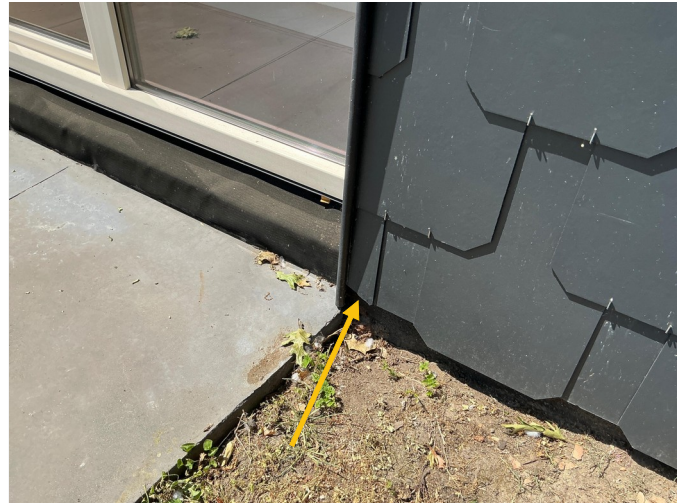
## Fiche 6: Leien | Gevelbekleding

### Conclusie

Geen asbest

| # | Type | Referentie | Resultaat |
|---|---|---|---|
| 6.1 | Puntmonster | 3 I PS I Leien | Geen asbest |

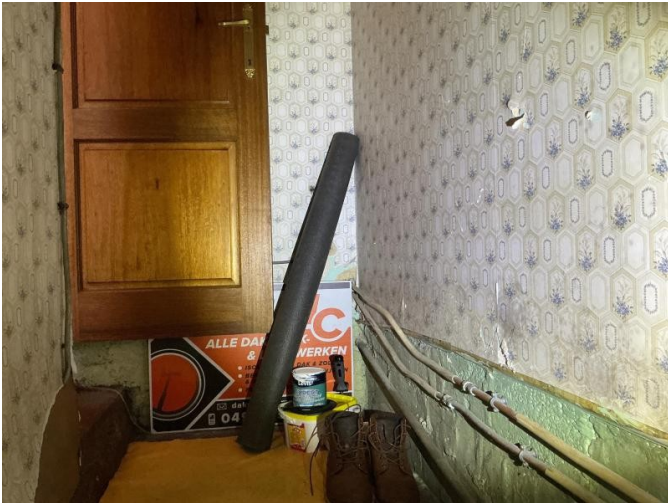
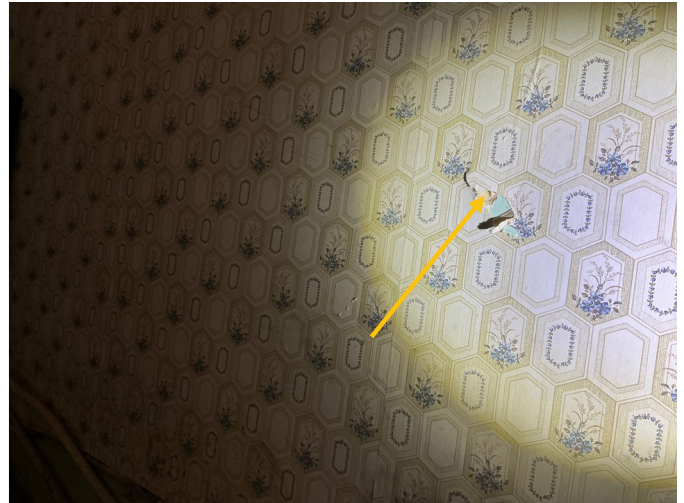
## Fiche 7: Zichtbaar wandpleisterwerk

### Conclusie

Geen asbest

| # | Type | Referentie | Resultaat |
|---|---|---|---|
| 7.1 | Mengmonster | 1 MS Wandpleister | Geen asbest |

| <p><b>Opmerking</b></p> | <p>Geen zichtbaar pleisterwerk in de stookplaats vastgesteld tijdens het plaatsbezoek.</p> <p>Waar mogelijk, wordt staalname uitgevoerd van het pleisterwerk conform het inspectieprotocol: in een natte ruimte (zoals in een keuken of badkamer), in de stookplaats, in een trappenhal en in een individuele ruimte.</p> <p>De hoeveelheid pleisterwerk is een zo nauwkeurig mogelijke opmeting, aanduidingen op de constructieplannen vormen louter een indicatie waar deze toepassing (onder meer) aanwezig is of kan zijn. Hieraan kunnen evenwel geen rechten worden ontleend.</p> <p>De locaties van staalname voor het mengmonster worden in het inspectieprotocol bepaald bij wijze van steekproef. Het resultaat (wel of niet asbesthoudend) wordt veralgemeend naar de volledige privatieve constructie of wooneenheid. Uit het inspectieprotocol: 'Het analyseresultaat van het mengmonster moet worden vertaald naar het geheel van het materiaal dat het mengmonster vertegenwoordigt. De monsternamen is een steekproef om de aanwezigheid van asbest vast te stellen.' Het vergt mogelijk meer monsternamen om eventuele asbesthoudende zones af te bakenen. Het afbakenen van de zones valt onder aanvullend onderzoek. Geen zekerheid van al dan niet asbesthoudend pleisterwerk kan gegeven worden met betrekking tot alle ruimtes/vlakken pleisterwerk. Het is aan te raden om bij renovatie steeds bijkomende staalnames te laten nemen per afzonderlijke ruimte of van de verschillende vlakken pleisterwerk binnen een ruimte.</p> <p>Voor de opmaak van dit asbestattest werd een niet-destructief en een niet-aanvullend onderzoek uitgevoerd waarbij er geen uitspraak kan worden gedaan over de ruimte/opbouw achter valse wanden/plafonds, onderliggende lagen, eventueel pleisterwerk achter tegels of locaties/ruimtes/vlakken van pleisterwerk die niet tot het uitgevoerde mengstaal van het pleisterwerk behoren. Afwerkingslagen van gipsplaten kunnen tevens asbest bevatten in smeerlagen van gips/kalk.</p> |

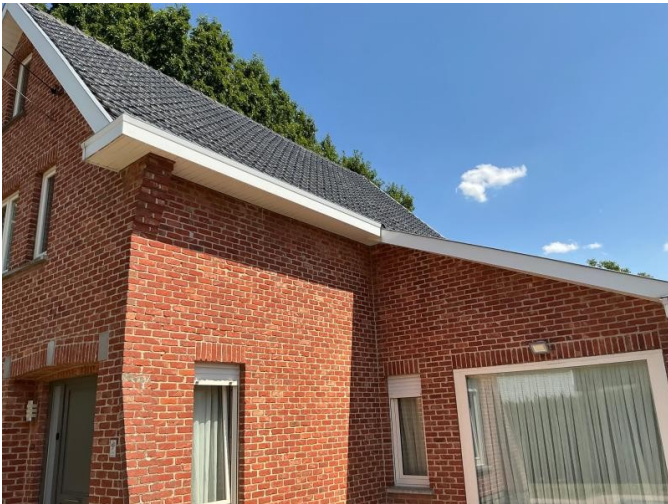
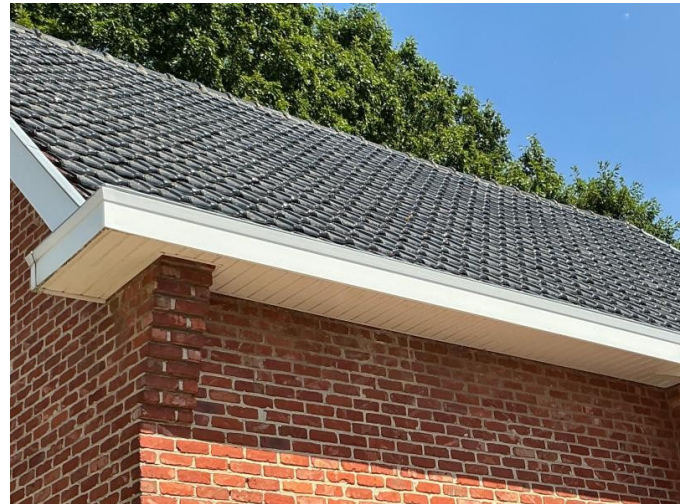
## Fiche 8: Dakbedekking I Niet asbestverdacht

| Beschrijving | Notitie | Terug te vinden op plannen |
|---|---|---|
| Fiche 8: Dakbedekking I Niet asbestverdacht | <p>De dakbedekking van de woning bestaat uit pannen en metalen platen. Tuinberging, dakbedekking metalen platen.</p> <p>De dakbedekking (buitenzijde) is niet-asbestverdacht.</p> <p>Aanduidingen op de constructieplannen vormen louter een indicatie waar deze toepassing (onder meer) aanwezig is of kan zijn. Aan de gegeven informatie kunnen geen rechten worden ontleend.</p> <p>De inspectie van het materiaal van de dakbedekking gebeurde langs de buitenzijde van de constructie.</p> <p>Aanduidingen op de constructieplannen vormen louter een indicatie waar deze toepassing (onder meer) aanwezig is of kan zijn. Aan de gegeven informatie kunnen geen rechten worden ontleend.</p> <p>De inspectie van het materiaal van de dakbedekking gebeurde langs de buitenzijde van de constructie.</p> | - |

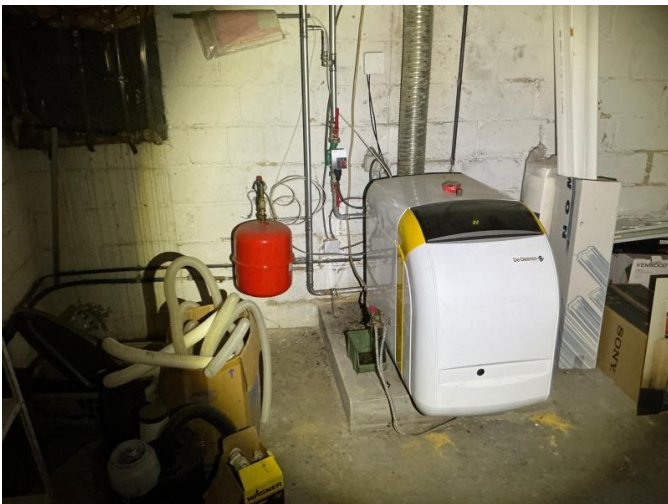
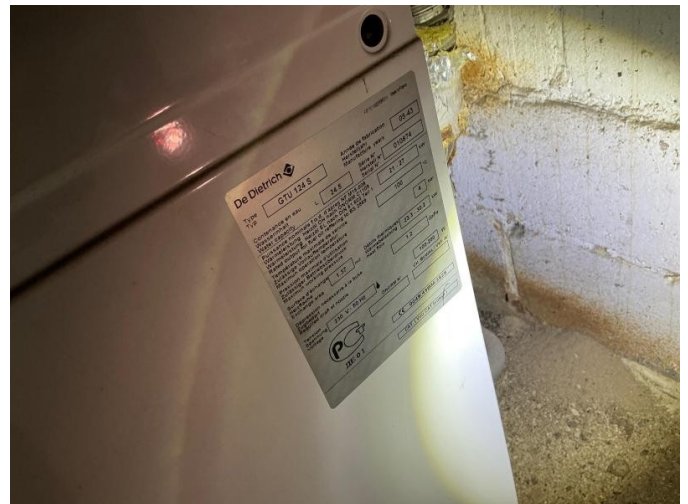
## Fiche 9: Stookketel I Niet asbestverdacht

| Beschrijving | Notitie | Terug te vinden op plannen |
|---|---|---|
| Fiche 9: Stookketel I Niet asbestverdacht | <p>De verwarmingsketel (dichtingen, isolerend materiaal) is niet asbestverdacht.</p> <p>De stookolieketel heeft 2005 als bouwjaar.</p> | - |

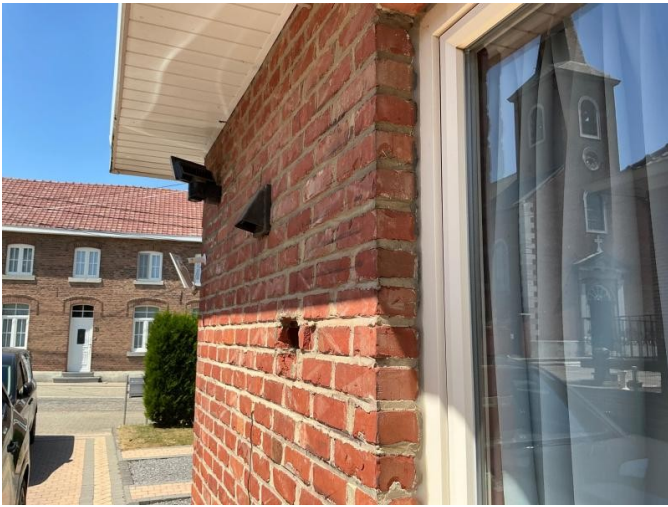
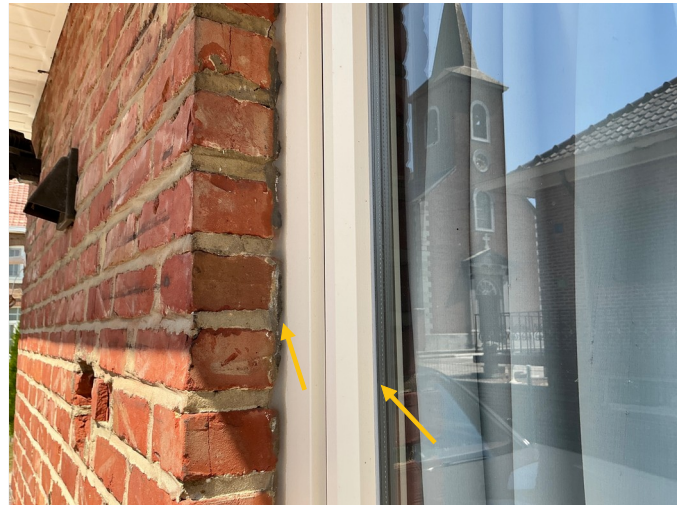
## Fiche 10: Afdichtingsmateriaal I Niet asbestverdacht (mastiek/kit schrijnwerk)

| <p>Fiche 10: Afdichtingsmateriaal I Niet asbestverdacht (mastiek/kit schrijnwerk)</p> | <p>Soepele kit vastgesteld.</p> <p>Betreft alle afdichtingsmateriaal aan schrijnwerk in het volledige inspectiegebied behalve het afdichtingsmateriaal dat beschreven wordt in een aparte fiche (mastiek/kit).</p> <p>Zichtbaar en bereikbaar<br/>afdichtingsmateriaal tussen muur en profiel werd gecontroleerd = niet asbestverdacht.</p> <p>Zichtbaar en bereikbaar<br/>afdichtingsmateriaal tussen glas en profiel werd gecontroleerd = niet asbestverdacht.</p> <p>De al dan niet aanwezigheid van afdichtingsmateriaal (mastiek, kit) aan het schrijnwerk werd gecontroleerd tijdens het plaatsbezoek. Het betreft mastiek/kit aan schrijnwerk: ramen, deuren, gevelopeningen, etc.</p> <p>Asbestverdacht afdichtingsmateriaal, enkel indien aanwezig, wordt in een aparte bronfiche besproken met aanduiding op de constructieplannen.</p> <p>De hoeveelheid is een zo nauwkeurig mogelijke opmeting en kan afwijken van de werkelijke toestand. De geraamde hoeveelheid (indien van toepassing) wordt weergegeven. Aanduidingen op de constructieplannen vormen louter een indicatie waar deze toepassing (onder meer) aanwezig is of kan zijn, de aanduidingen zijn niet limitatief.</p> <p>Deze asbestinventaris betreft een niet-destructief onderzoek. Er kan zich steeds oude asbesthoudende kit / mastiek bevinden achter vernieuwde lagen kit. Tevens kan zich asbesthoudende kit bevinden onder soepele kitlagen. Bij vervanging van de ramen in zijn geheel of vervanging van enkel de beglazing is er steeds bijkomend destructief onderzoek nodig naar eventuele oude, onderliggende, niet-inspecteerbare kitlagen of mastiek alvorens de werken uit te voeren. Controle van eventuele onderliggende lagen kitwerk / mastiek is niet mogelijk zonder aanvullend destructief onderzoek. Mastiek kan zich zowel tussen profiel en muur als tussen profiel en beglazing bevinden. Controleer steeds alle ramen en deuren.</p> <p>OVAM verbiedt het insluiten of opnieuw bedekken van asbesthoudende materialen (Bron: OVAM: Wat is verboden?)</p> | |

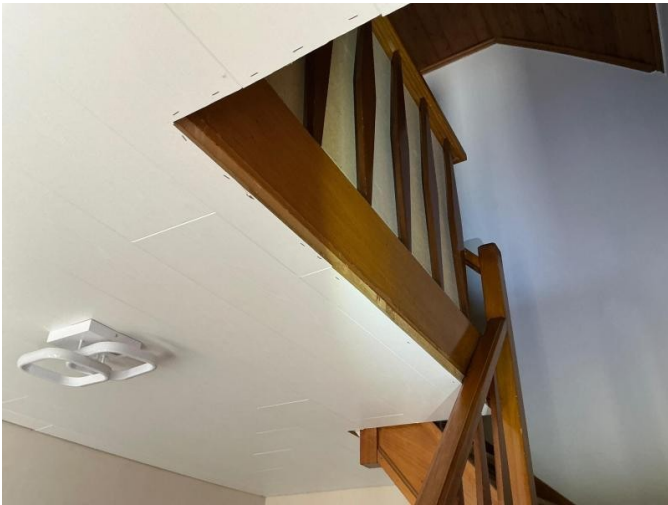
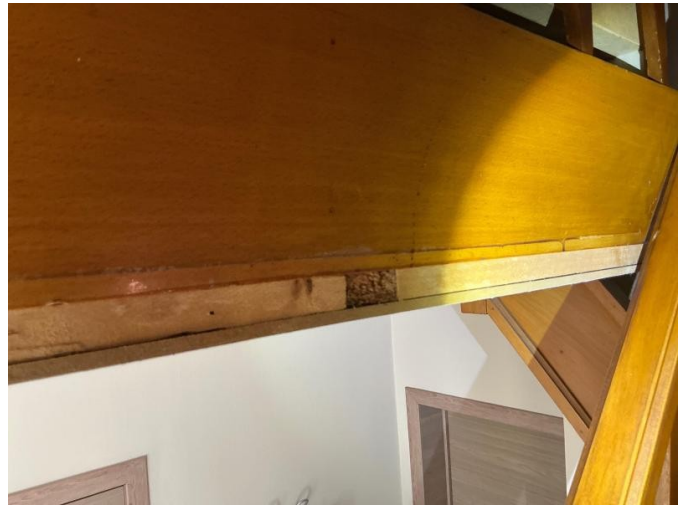
## Fiche 11: Zone met valse/beklede plafonds | Geen zichtbaar plafondpleisterwerk

| Beschrijving | Notitie | Terug te vinden op plannen |
|---|---|---|
| Fiche 11: Zone met valse/beklede plafonds Geen zichtbaar plafondpleisterwerk | <p>Zeer veel valse plafonds in de woning.</p> <p>Voor de opmaak van dit asbestattest werd een niet-destructief en een niet-aanvullend onderzoek uitgevoerd waarbij er geen uitspraak kan worden gedaan over de ruimte / opbouw achter valse plafonds, bekleding van plafonds etc. Achter valse plafonds kunnen zich asbesttoepassingen bevinden (bijvoorbeeld asbesthoudend pleisterwerk, etc.) die enkel te inspecteren zijn na aanvullend destructief onderzoek.</p> <p>Valse plafonds (bijvoorbeeld uit gipsplaten) kunnen tevens asbest bevatten in smeerlagen. Om dit vast te kunnen stellen, is verder aanvullend en destructief onderzoek nodig.</p> <p>Er kan geen uitspraak gedaan worden over de ruimte / opbouw achter of van valse wanden en plafonds. Achter valse wanden en plafonds kunnen zich asbestverdachte toepassingen bevinden. Valse wanden en plafonds kunnen tevens (deels) uit asbesthoudende platen bestaan. De valse wanden en plafonds werden niet-destructief en auditief onderzocht tijdens het plaatsbezoek, er konden geen afwijkingen waargenomen worden (tenzij anders vermeld in dit asbestattest). Om hierin volledig uitsluitel te bieden, kan dit enkel door aanvullend destructief onderzoek.</p> | - |

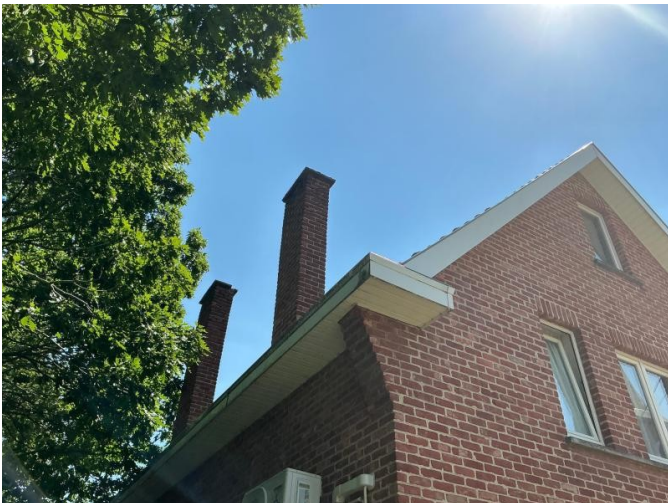
## Fiche 12: Binnenkant schouw(en) en/of ventilatiekanalen niet inspecteerbaar

| <p>Fiche 12: Binnenkant schouw(en) en/of ventilatiekanalen niet inspecteerbaar</p> | <p>De binnenkant van de schouw(en) en ventilatiekanalen (verluchtingen, ventilatiekanalen, afvoer dampkap, etc.) kon niet gecontroleerd worden op de eventuele aanwezigheid van asbesttoepassingen (bijvoorbeeld een asbestcementen rookgaskanaal/buis in de schouw of een asbestcementen buis als ventilatie voor de keuken, de badkamer, ...). Indien dit wel gecontroleerd kon worden tijdens het plaatsbezoek, wordt dit beschreven in een aparte fiche in dit attest.</p> <p>Er werd de nodige inspanning gedaan om de schouwen en ventilatiekanalen zo goed mogelijk te inspecteren. De schouwen en ventilatiekanalen zijn echter niet in zijn geheel waarneembaar en bereikbaar.</p> <p>Het betreft hier een opdracht asbestinventarisatie met een niet-destructief onderzoek. Dit wil zeggen: visueel/auditief, losse of licht geklemde materialen opheffen, monsternamen met inherente schade.</p> <p>Dit wil niet zeggen: demonteren, beschadigen, opscheppen / uitsorteren. Aanwezige (ventilatie)rooster(s) of (delen van) schouwen werden bijgevolg niet gedemonteerd, hiervoor is verder aanvullend destructief onderzoek nodig bij renovatie of indien gewenst.</p> <p>Nota: De toegevoegde foto in het asbestattest van deze fiche geeft een voorbeeld van deze toepassingen en is niet limitatief. Er kunnen met andere woorden meerdere schouwen of ventilatiekanalen aanwezig zijn over het gehele inspectiegebied. De OVAM databank beperkt zich echter tot het toevoegen van 1 foto aan deze fiche.</p> | <p>-</p> |

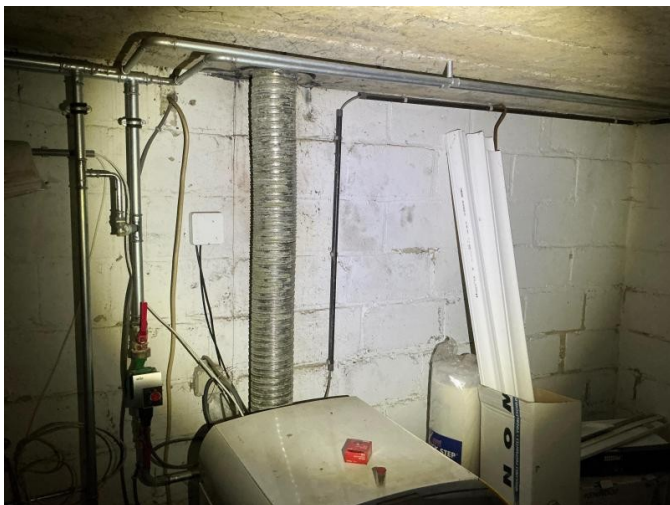
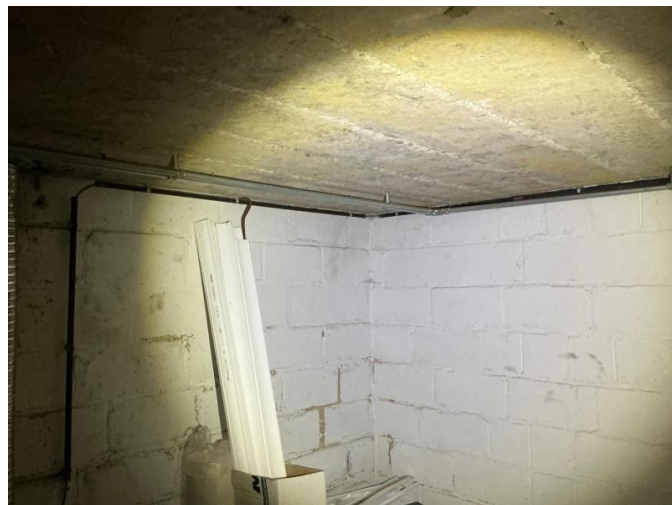
## Fiche 13: Leidingisolatie I Niet aanwezig I Onderdeel verwarmingsinstallatie

| Beschrijving | Notitie | Terug te vinden op plannen |
|---|---|---|
| Fiche 13: Leidingisolatie I Niet aanwezig I Onderdeel verwarmingsinstallatie | <p>Er werd geen leidingisolatie vastgesteld tijdens het plaatsbezoek in de toegankelijke ruimtes die geen beperking vormen van dit onderzoek.</p> <p>Dit onderzoek beperkt zich tot niet-destructief onderzoek: asbesthoudende leidingisolatie kan zich steeds bevinden in niet-toegankelijke ruimtes die een beperking vormen van dit onderzoek en ruimtes buiten dit onderzoek (bijvoorbeeld niet-toegankelijke zolders, kruipkelders die niet tot het inspectiegebied behoren lager dan 1,50 m, achter wanden of plafonds, etc.), Om hierover uitsluitel te bieden is verder aanvullend destructief onderzoek nodig.</p> | - |

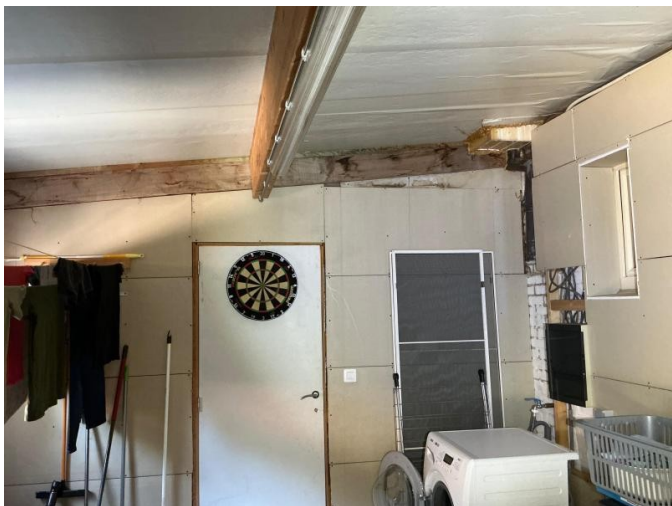
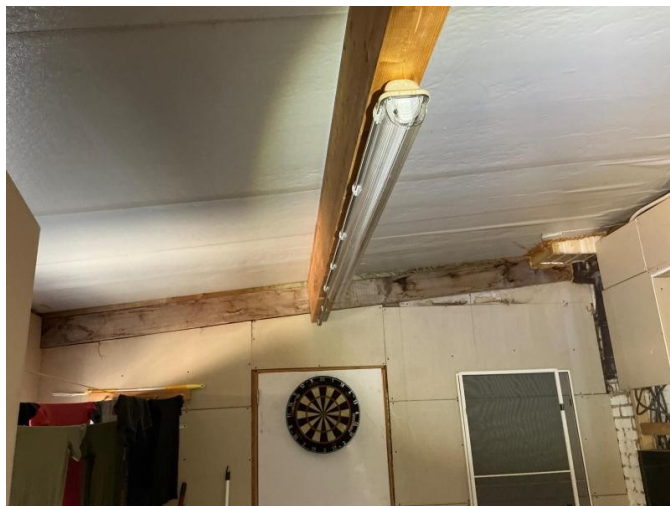
## Fiche 14: Onderdak I Niet aanwezig

| <p>Fiche 14: Onderdak I Niet aanwezig</p> | <p>Via het zolderluik op de eerste verdieping werd er geen onderdak vastgesteld onder de pannen. De metalen platen (dakbedekking) van de achterbouw hebben geen onderdak.</p> <p>De aan- of afwezigheid van een onderdak werd gecontroleerd langs binnen, daar waar gecontroleerd werd tijdens het plaatsbezoek werd geen onderdak vastgesteld.</p> <p>Bij gebrek aan bereikbaarheid van het onderdak langs binnen (bijvoorbeeld bij afgewerkte zolders / daken / plafonds / wanden) en zonder het verwijderen van de eventueel aanwezige isolatie, gebeurt de inspectie langs buiten door middel van het opheffen van een pan. Opheffen van dakbedekking zoals: (metalen) platen, golfplaten, leien, afwerkingslagen van platte daken is niet mogelijk zonder aanvullend destructief onderzoek. Dit onderzoek beperkt zich echter tot niet-destructief onderzoek. Onderdaken kunnen mogelijks uit asbesthoudend menuiserie bestaan. Inspectie van hoogtes (opheffen van een pan) boven 3,50 meter van de vaste grond en ruimtes onder 1,50 meter van zolders vallen buiten dit onderzoek.</p> | <p>-</p> |
