# Asbestinventarisatetest

Musstraat 17, 3530 Houthalen-Helchteren

Attestnummer : 20240918-000278.000

Uitgegeven op : 18.09.2024

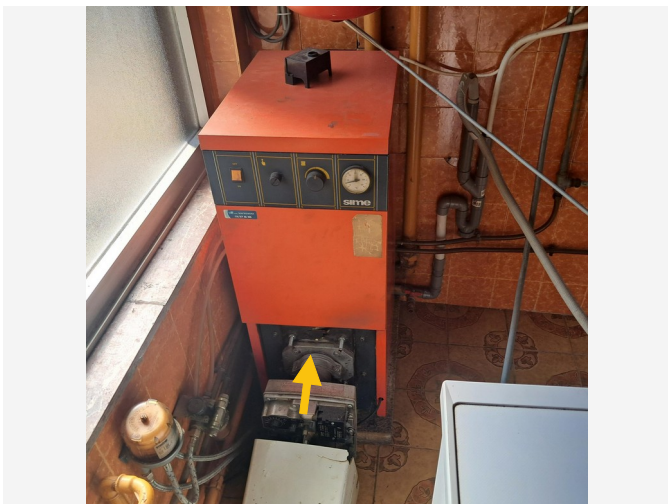
Het asbestmateriaal valt onder de mijlpaal van 2034.

Verwijderen

Eindbeoordeling materiaalrisico	Laag materiaalrisico en/of verlaagde kans op vezelvrijgave
---------------------------------	------------------------------------------------------------

Gebondenheid	Categorie 2: niet-hechtgebonden met matrix
Asbestsoort (vezeltype)	Alleen chrysotiel
Asbestconcentratie	Hoog ( $\geq 50\%$ )
Afschermingsgraad van het gehele materiaal	Enkel randen niet afgeschermd maar geen contact met binnenluchtstromen
Toestand van het materiaal	Licht beschadigd, licht verweerd. Intact calciumsilicaatmateriaal of categorie III 'gebondenheid'

Beschrijving	pakking 1 verwarmingsketel
Omgeving	Binnen
Primaire drager	HVAC infrastructuur en uitrusting
Asbestmateriaal	Pakking, dichting
Bindmiddel van asbestmateriaal	Karton - papier - viltachtig
Gebondenheid op basis van bindmiddel	Niet-hechtgebonden
Hoeveelheid (gewicht - aantal)	<ul style="list-style-type: none"><li>• 0,10 kg - 1 stuk</li></ul>
Totaal gewicht	0,10 kg
Eenvoudig bereikbaar	Ja
Bevestigingswijze	<ul style="list-style-type: none"><li>• Geklemd</li></ul>
Identificatiemethode	Vaststelling zonder monstername
Destructieve handeling voor identificatie	Nee
Opmerking	1 verwarmingsketel heeft een asbestverdachte pakking de andere verwarmingsketel zit er geen

- Zorg voor een veilig beheer. Vermijd het beschadigen van het asbestmateriaal. Controleer de toestand jaarlijks op wijzigingen.

- Eenvoudige handelingen: mag via doe-het-zelf of door werknemer(s) met opleidingsattest eenvoudige handelingen  
pakkingen en dichtingen mogen via deze methode verwijderd worden

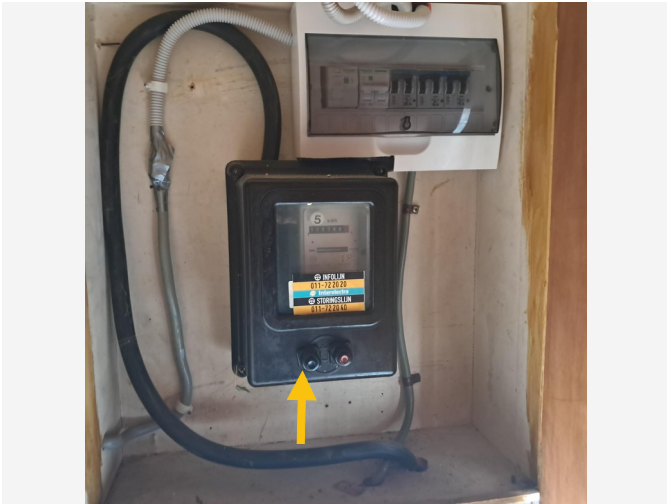
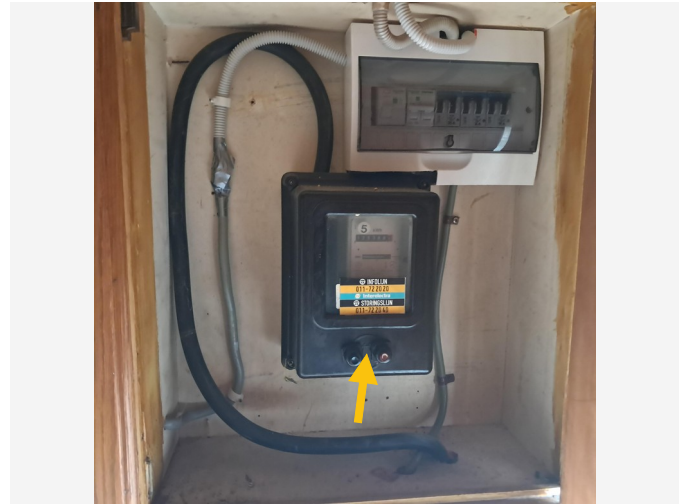
Het asbestmateriaal valt onder de mijlpaal van 2040.

Zorgvuldig beheren

Eindbeoordeling materiaalrisico	Laag materiaalrisico en/of verlaagde kans op vezelvrijgave
---------------------------------	------------------------------------------------------------

Gebondenheid	Categorie 1: hechtgebonden in oorsprong
Asbestsoort (vezeltype)	Crocidoliet aanwezig
Asbestconcentratie	Laag (< 50%)
Afschermingsgraad van het gehele materiaal	Geheel of deels (ook) vrij aan de binnenlucht
Toestand van het materiaal	Onbeschadigd, niet verweerd

Beschrijving	bakeliet meterkast
Omgeving	Binnen
Primaire drager	Communicatie en elektrische infrastructuur en uitrusting
Asbestmateriaal	Plaat, paneel, tablet - Type Bakeliet
Bindmiddel van asbestmateriaal	Kunststof of -hars
Gebondenheid op basis van bindmiddel	Hecht
Hoeveelheid (oppervlakte - dikte - aantal)	• 0,60 m <sup>2</sup> - 10,00 cm - 1 stuk
Totaal volume	0,06 m <sup>3</sup>
Eenvoudig bereikbaar	Ja
Bevestigingswijze	• Geschroefd
Identificatiemethode	Vaststelling zonder monstername
Destructieve handeling voor identificatie	Nee

- Zorg voor een veilig beheer. Vermijd het beschadigen van het asbestmateriaal. Controleer de toestand jaarlijks op wijzigingen.

- Eenvoudige handelingen: mag via doe-het-zelf of door werknemer(s) met opleidingsattest eenvoudige handelingen omdat het hechtgebonden is  
enkel te verwijderen door de netwerkbeheerder volgens de veiligheidsvoorschriften

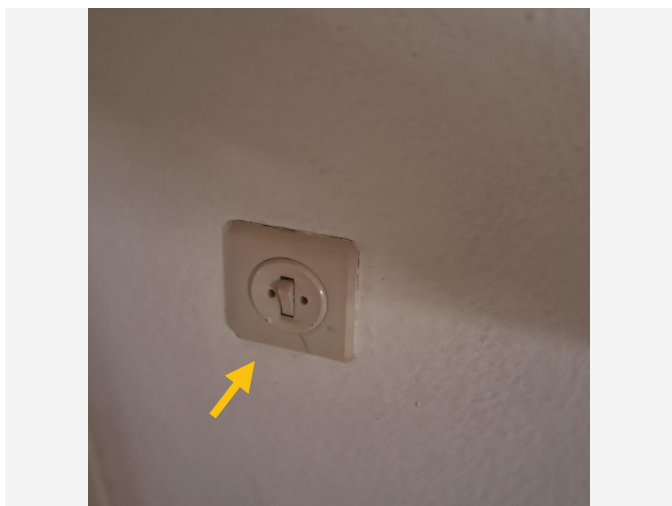
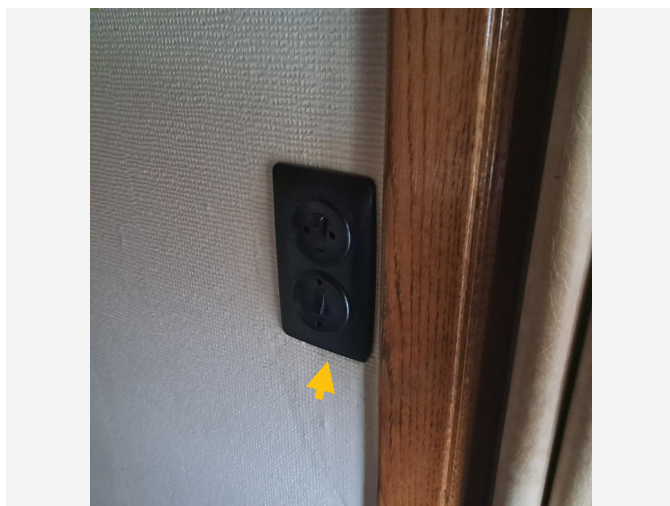
Het asbestmateriaal valt onder de mijlpaal van 2040.

Zorgvuldig beheren

Eindbeoordeling materiaalrisico	Laag materiaalrisico en/of verlaagde kans op vezelvrijgave
---------------------------------	------------------------------------------------------------

Gebondenheid	Categorie 1: hechtgebonden in oorsprong
Asbestsoort (vezeltype)	Crocidoliet aanwezig
Asbestconcentratie	Laag (< 50%)
Afschermingsgraad van het gehele materiaal	Geheel of deels (ook) vrij aan de binnenlucht
Toestand van het materiaal	Onbeschadigd, niet verweerd

Beschrijving	bakeliet schakelaars en stopcontacten
Omgeving	Binnen
Primaire drager	Communicatie en elektrische infrastructuur en uitrusting
Asbestmateriaal	Plaat, paneel, tablet - Type Bakeliet
Bindmiddel van asbestmateriaal	Kunststof of -hars
Gebondenheid op basis van bindmiddel	Hecht
Hoeveelheid (oppervlakte - dikte - aantal)	<ul style="list-style-type: none"><li>• 1,00 m<sup>2</sup> - 1,00 cm - 1 stuk</li></ul>
Totaal volume	0,01 m <sup>3</sup>
Eenvoudig bereikbaar	Ja
Bevestigingswijze	<ul style="list-style-type: none"><li>• Geschroefd</li></ul>
Identificatiemethode	Vaststelling zonder monstername
Destructieve handeling voor identificatie	Nee

- Zorg voor een veilig beheer. Vermijd het beschadigen van het asbestmateriaal. Controleer de toestand jaarlijks op wijzigingen.

- Eenvoudige handelingen: mag via doe-het-zelf of door werknemer(s) met opleidingsattest eenvoudige handelingen omdat het hechtgebonden is en in vaste toestand verkeerd

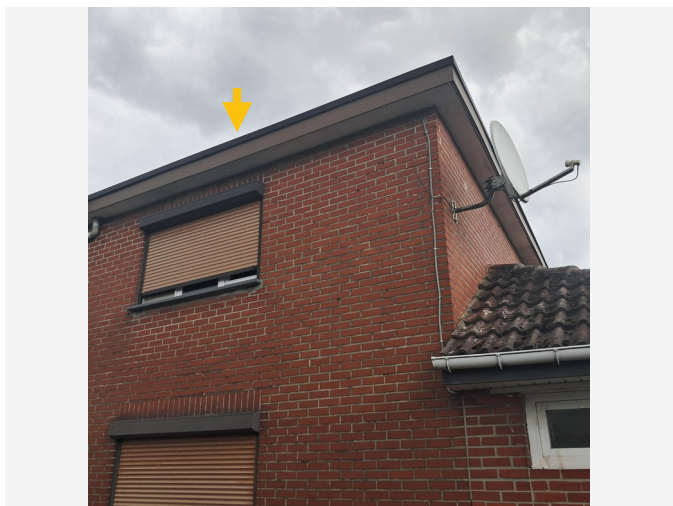
**Reden:** Het te onderzoeken materiaal situeert zich hoger dan 3,50 m te rekenen vanaf een veilige ondergrond

**Uitleg van de asbestdeskundige:** het is niet te zien of hier asbestverdachte roofing ligt of epdm

(Asbest)materiaal	Dak- en gevelbekleding - Roofing
Karakterisatie	Asbest (verdacht)
Primaire drager	Plat dak

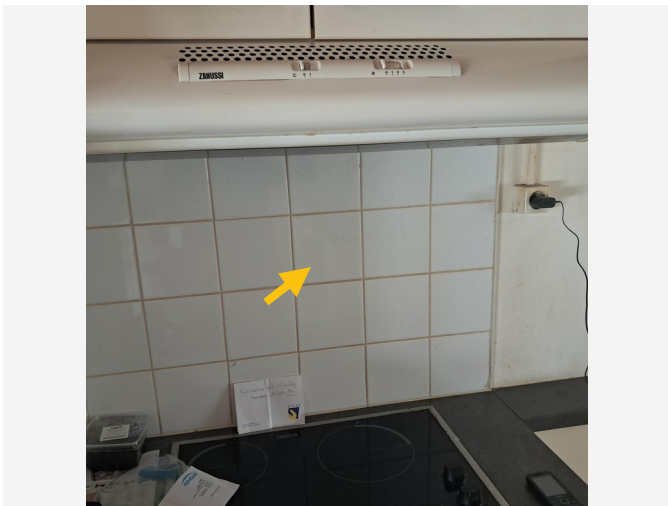
het is te zien dat de wandtegels niet in asbestverdachte tegellijm zijn geplaatst maar in de mortel

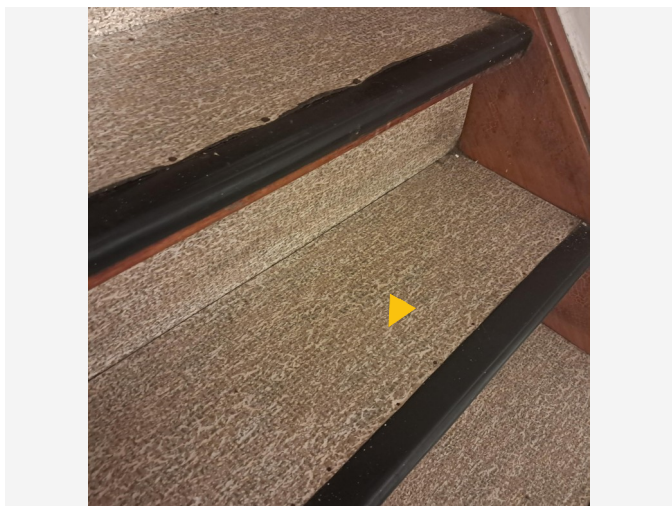
de vloerzeilen in de 2 slaapkamers nv 1 zijn soepel en zijn van niet asbestverdacht linoleum  
de trapbekleding naar de kelder heeft hartrige vezelstjes onderaan en is ook niet asbestverdacht

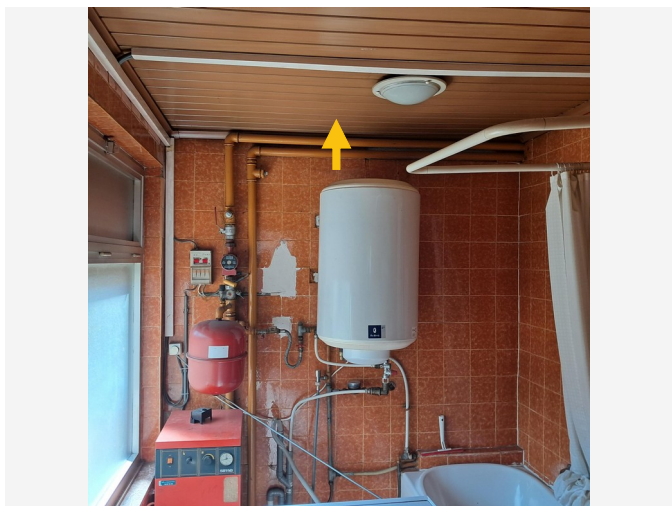
plafonds in gipskartonplaten of pvc latjes of hout

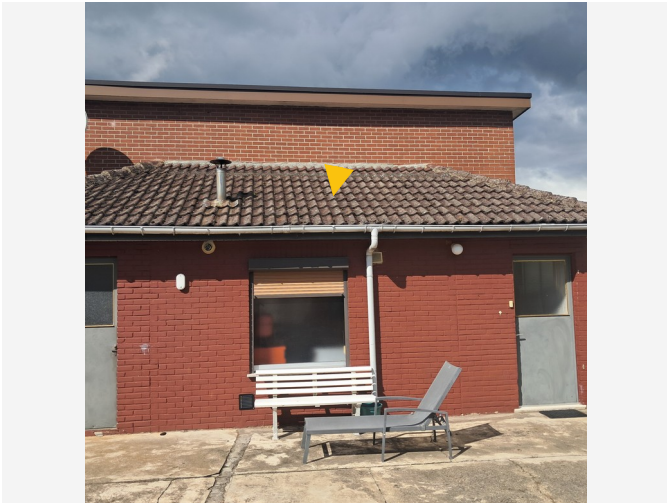
door het zolderluik kijk je gewoon tegen de onderzijde van de dakpannen aan voor het schuine dakdeel  
hier ligt er nergens een asbestverdacht menuiserte onderdak

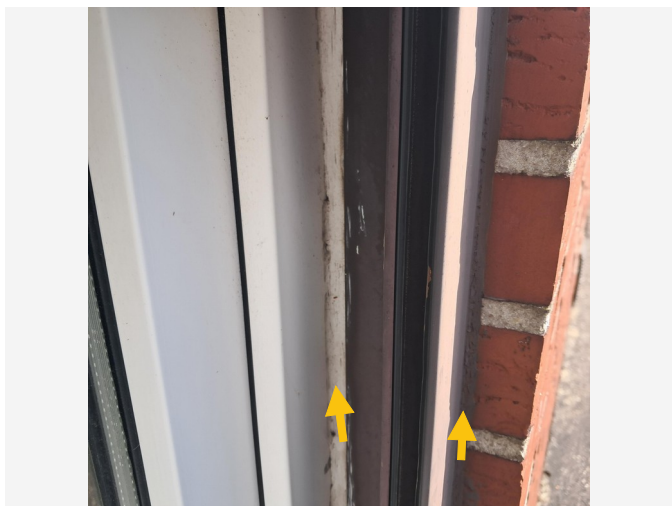
de kit van de ramen is elastisch en indrukbaar wat aangeeft dat er weekmakers inzitten en geen asbestvezels anders was deze keihard geweest

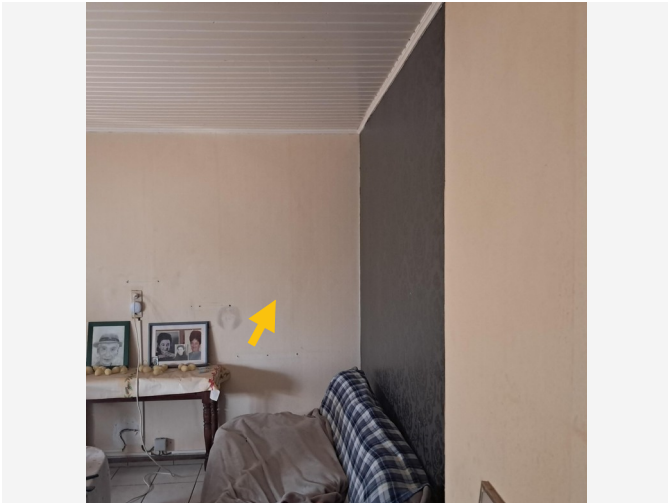
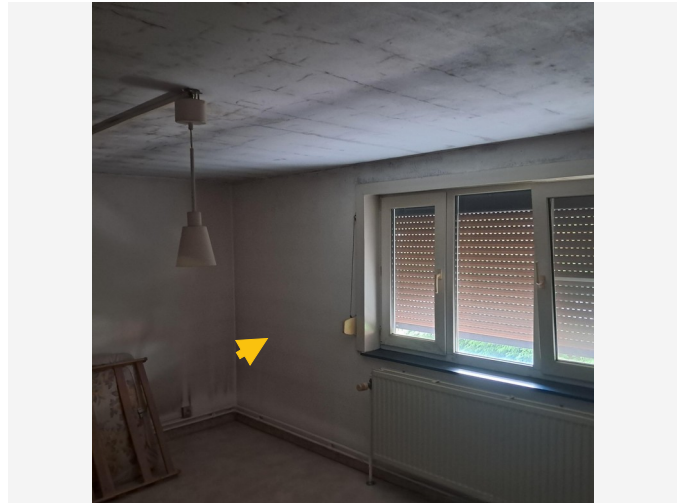
Geen asbest

#	Type	Referentie	Resultaat
11.1	Mengmonster	r002469236	Geen asbest

Beschrijving	pleister wanden
Omgeving	Binnen
Primaire drager	Binnenwand
Bindmiddel van materiaal	Gips - kalk
Gebondenheid op basis van bindmiddel	Niet-hechtgebonden
Hoeveelheid (oppervlakte - dikte - aantal)	• 279,99 m <sup>2</sup> - 1,00 cm - 1 stuk
Totaal volume	2,80 m <sup>3</sup>
Identificatiemethode	Vaststelling met monstername
Destructieve handeling voor identificatie	Nee
Opmerking	alle wanden zijn gepleisterd behalve de garages
