Asbestinventarisatetest

Gemeentestraat 27C, 2560 Nijlen

Attestnummer : 20250728-000124.001

Uitgegeven op : 28.07.2025

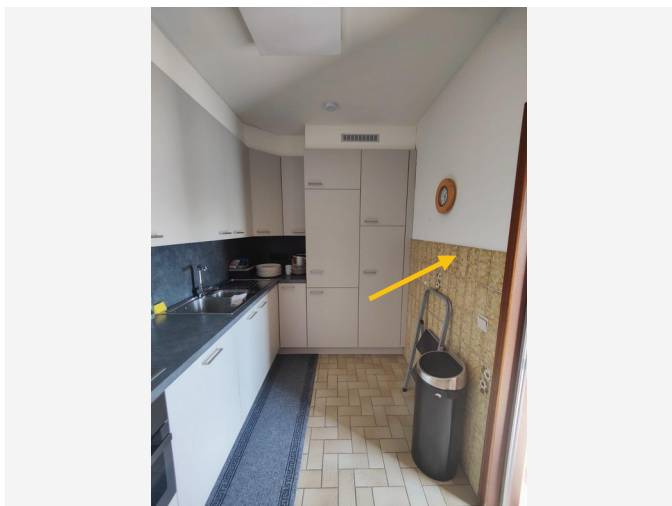
Vrije foto

Mogelijk aanwezigheid asbesthoudende lijm achter faiencetegels in keuken, WC en/of badkamer. Tegels intact, bevestigingswijze niet waarneembaar/inspecteerbaar. Hou hier rekening mee bij eventuele renovatie of afbraakwerken.

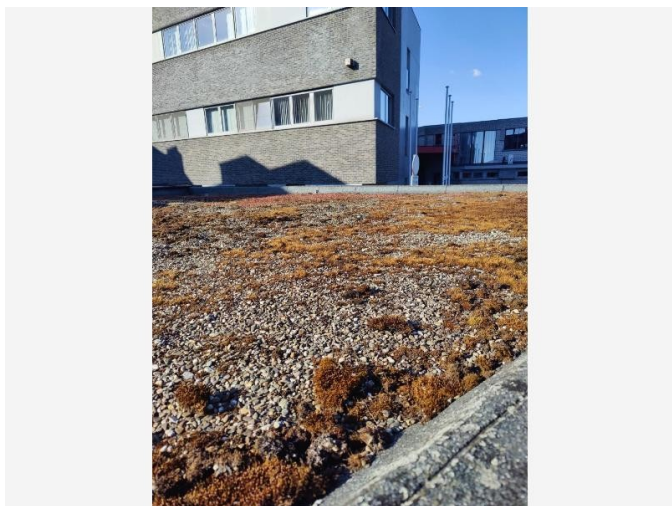
Vrije foto

Mogelijk aanwezigheid asbest in roofing garages. Behoort tot gemeenschappelijke delen en is derhalve niet opgenomen in dit attest.

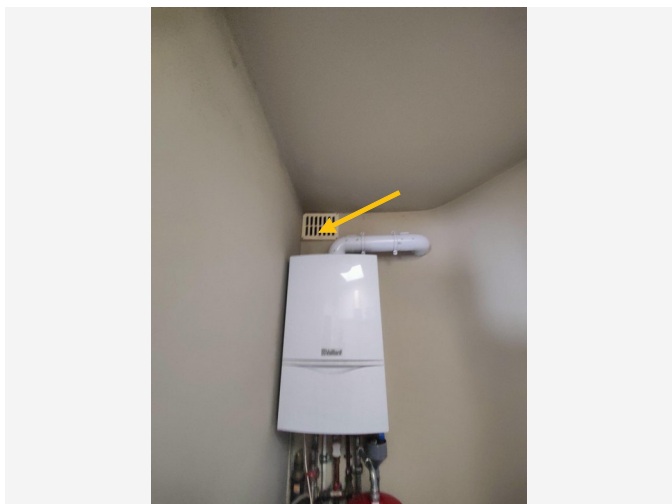
Vrije foto

Mogelijk aanwezigheid asbestcement pijp achter verluchttingsroosters in stookruimte en/of WC. Niet waarneembaar/inspecteerbaar. Wel zichtbaar in ander appartement in hetzelfde gebouw en met staalname bevestigd.

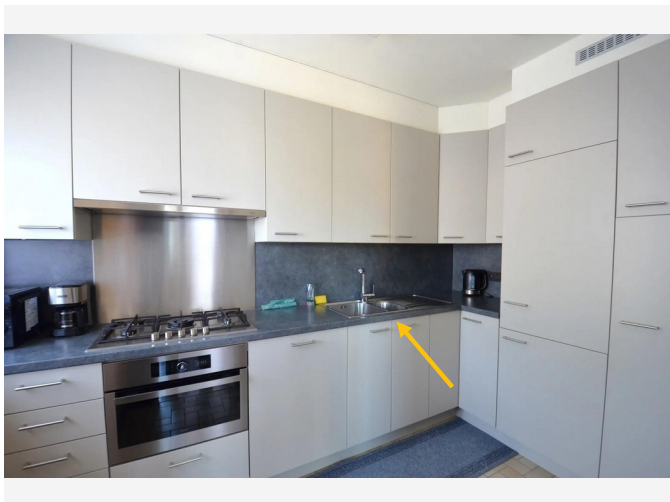
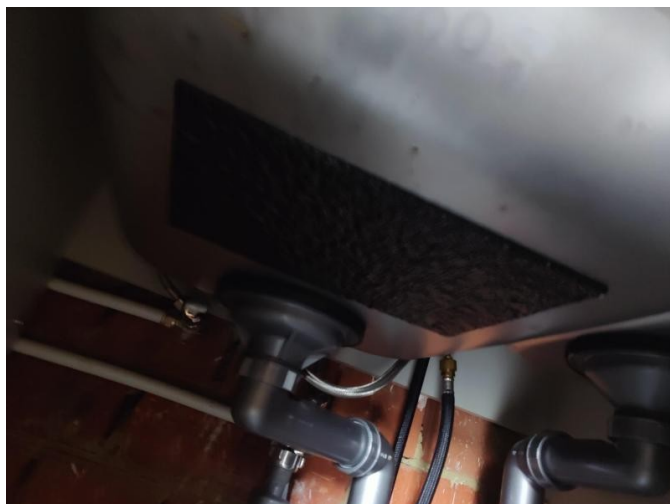
Fiche 4: Antigeluidsmat spoelbak

Geen asbest

#	Type	Referentie	Resultaat
4.1	Puntmonster	A3	Geen asbest

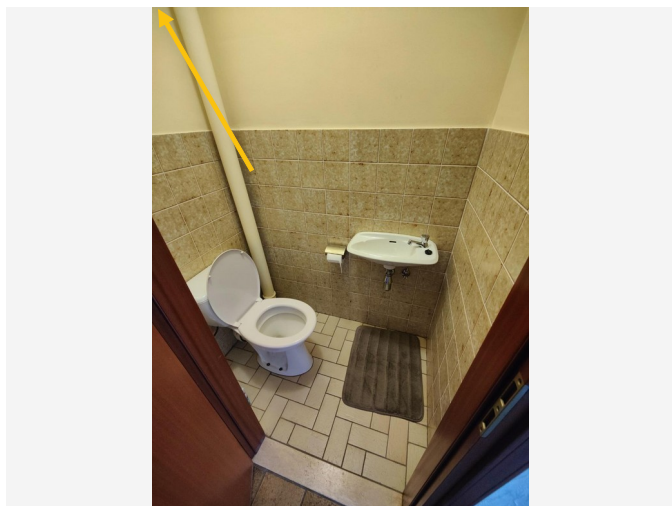
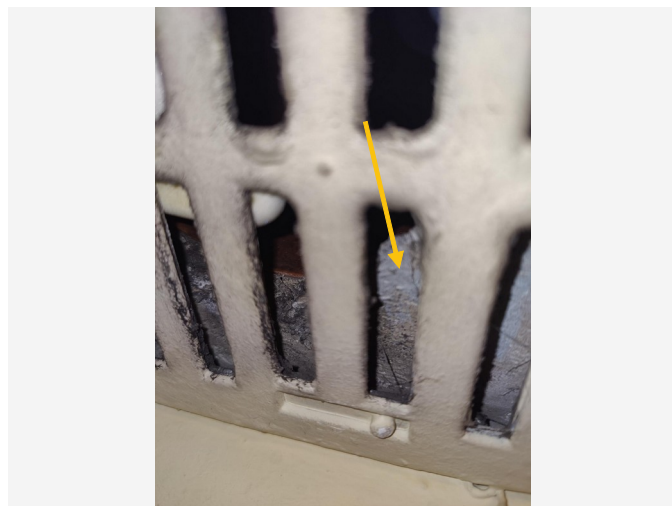
Fiche 5: Cement (verluchttingsrooster wc)

Geen asbest

#	Type	Referentie	Resultaat
5.1	Puntmonster	A4	Geen asbest

Beschrijving	Cement (verluchttingsrooster wc)
Omgeving	Binnen
Primaire drager	Plafond
Bindmiddel van materiaal	Cement
Gebondenheid op basis van bindmiddel	Hecht
Hoeveelheid (oppervlakte - dikte - aantal)	• 0,10 m ² - 1,00 cm - 1 stuk
Totaal volume	0,001 m ³
Identificatiemethode	Vaststelling met monstername
Destructieve handeling voor identificatie	Nee
Opmerking	Zichtbaar uiteinde van cement pijp in WC.

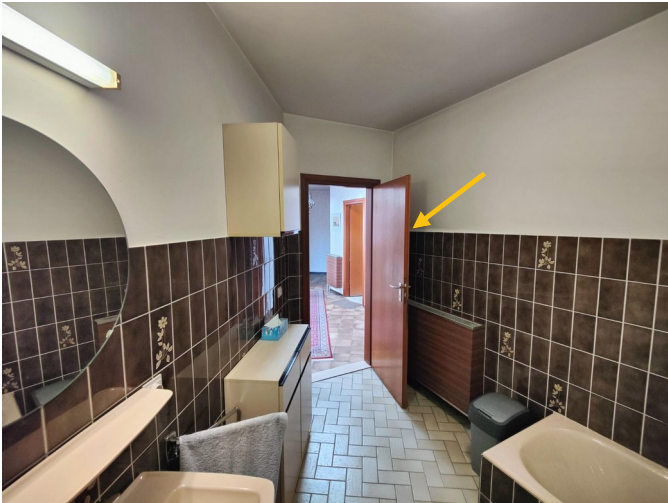
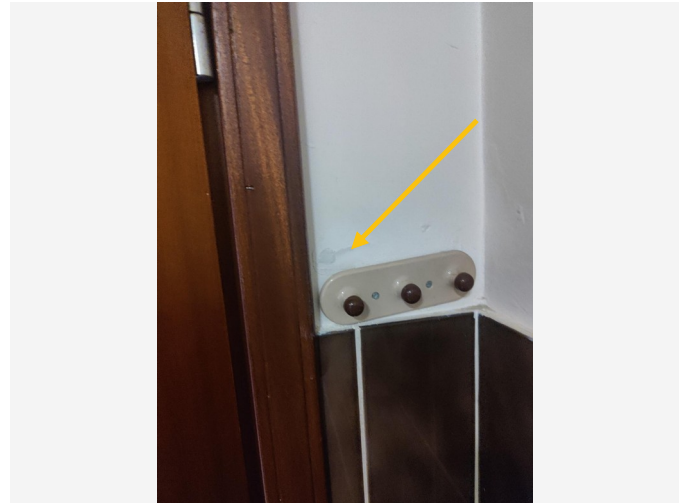
Fiche 6: Pleisterwerk muren

Geen asbest

#	Type	Referentie	Resultaat
6.1	Mengmonster	A1	Geen asbest

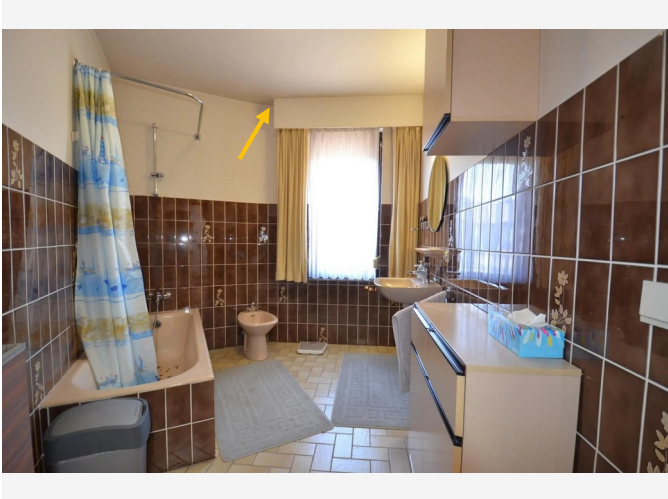
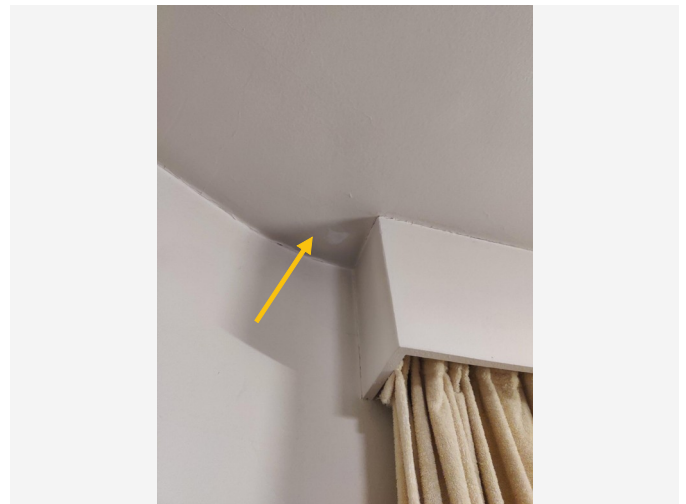
Fiche 7: Pleisterwerk plafonds

Geen asbest

#	Type	Referentie	Resultaat
7.1	Mengmonster	A2	Geen asbest
