# Asbestinventarisatetest

Bovenstraat 6, 2560 Nijlen

Attestnummer : 20260402-000484.000

Uitgegeven op : 02.04.2026

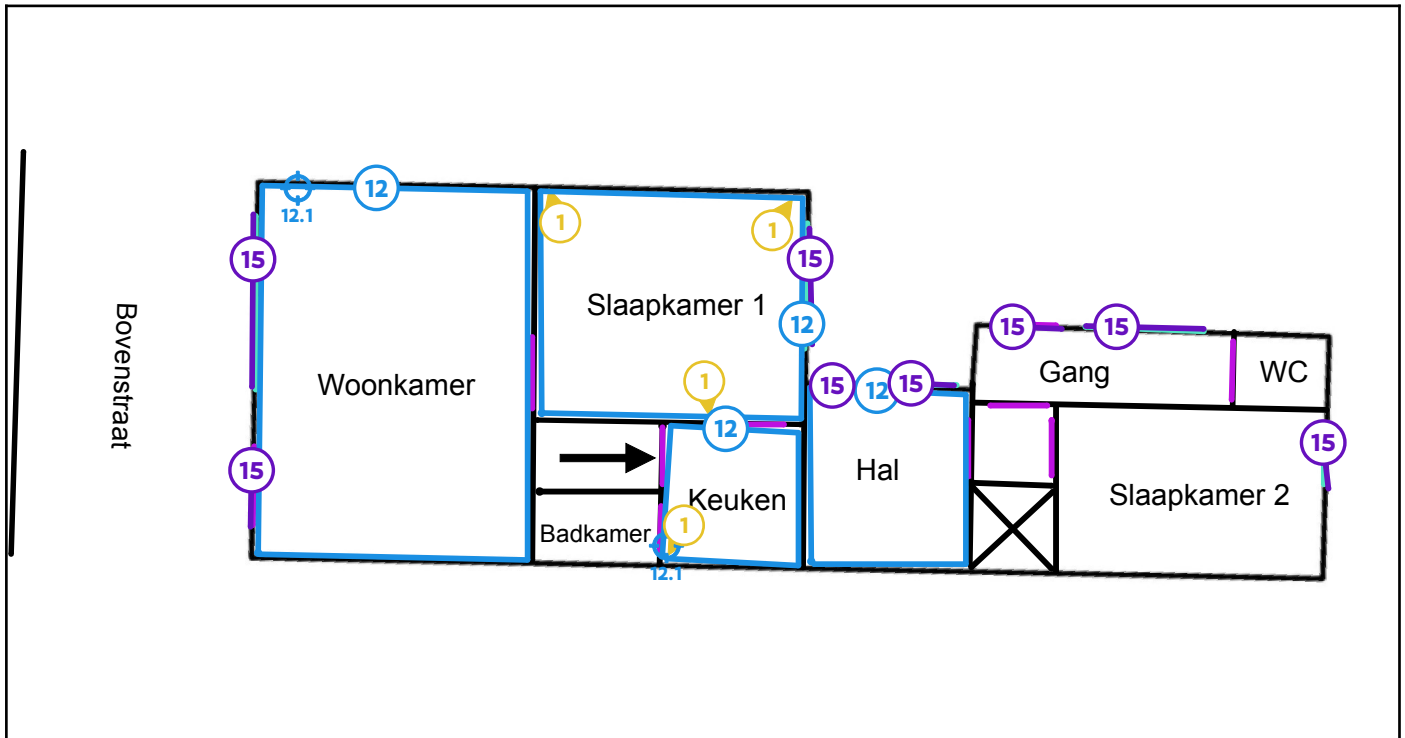
## Plan 1.2: GLV

Beschrijving	Type	Actie
1. Bakeliet schakelaars en stopcontacten	Asbestmateriaal	Zorgvuldig beheren
12. Pleisterwerk muren	Geen asbest	-
12.1 Code: A1	Mengmonster	-
15. Afdichtingsmateriaal schrijnwerk - niet verdacht	Overige ruimte of materiaal	-

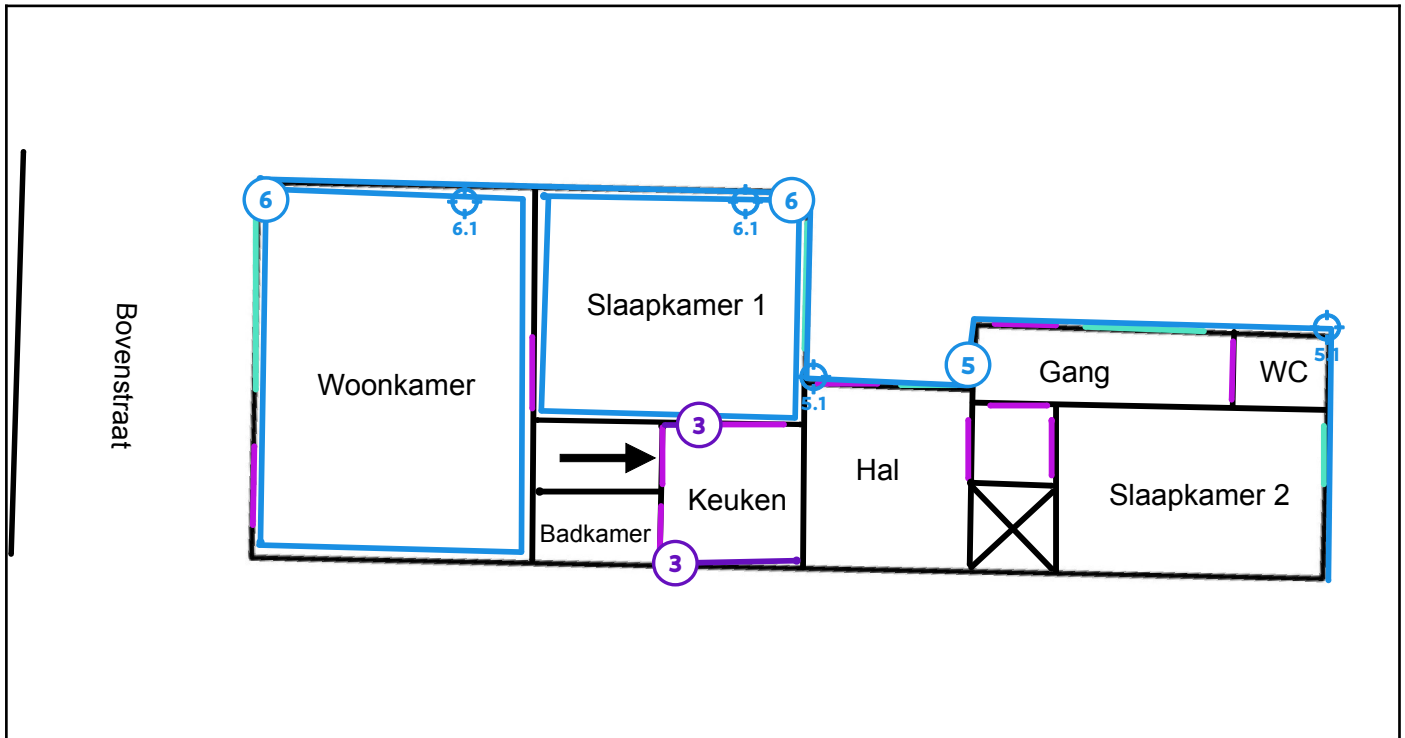
## Plan 1.4: GLV (vervolg)

Beschrijving	Type	Actie
3. Tegellijm faiencetegels keuken	Advies	-
5. Crepi zij- en achtergevel woning	Geen asbest	-
5.1 Code: A7	Mengmonster	-
6. Sierlijsten woonkamer en slaapkamer	Geen asbest	-
6.1 Code: A9	Mengmonster	-

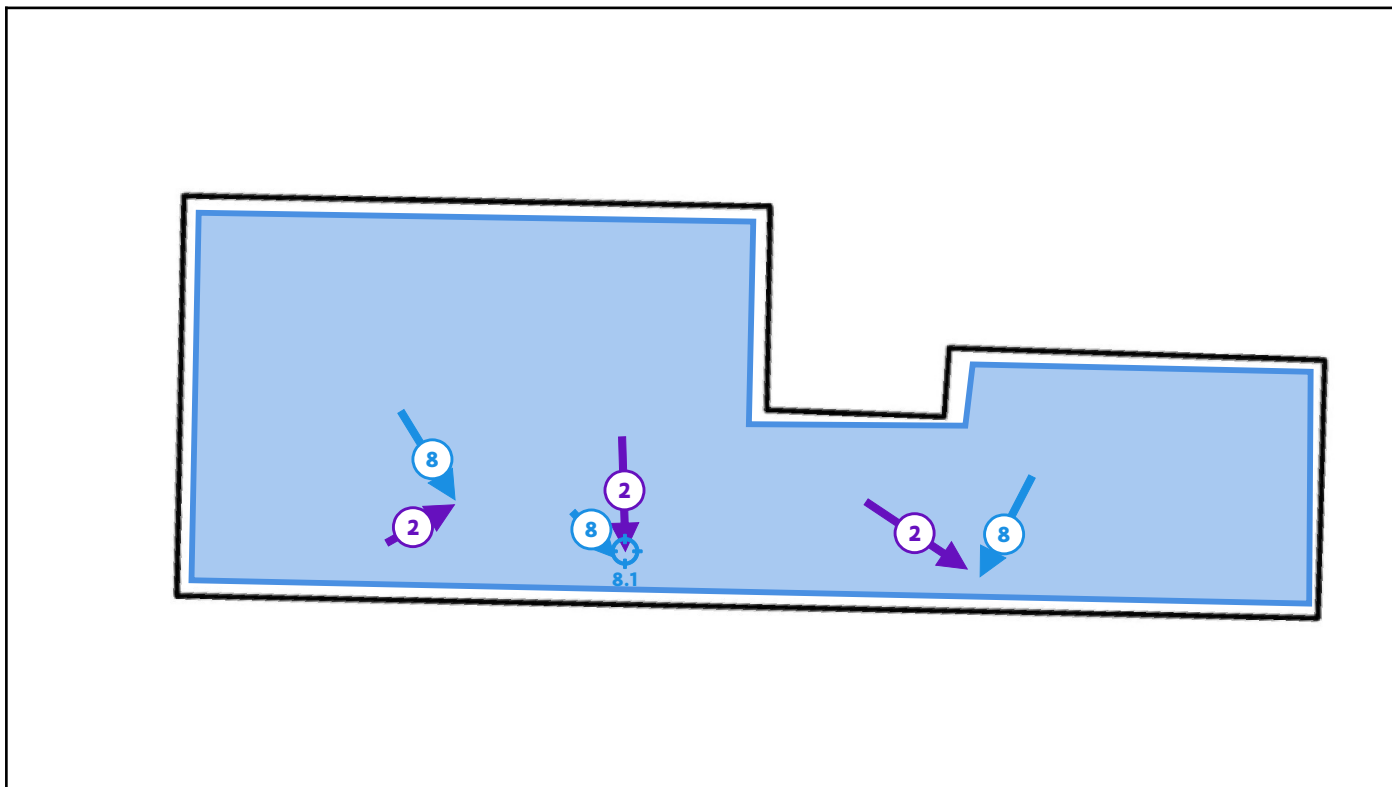
## Plan 1.5: Dak

Beschrijving	Type	Actie
2. Binnenkant schoorsteenschacht	Beperking	-
8. Roofing bedekking buitenkant rookgaskanalen	Geen asbest	-
8.1 Code: A4	Puntmonster	-

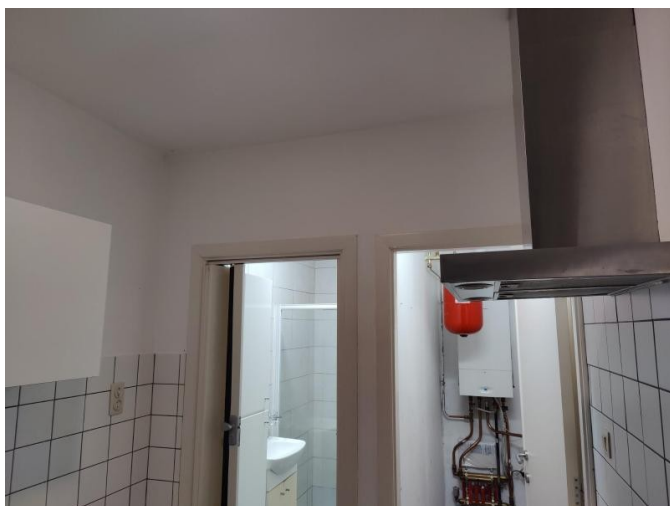
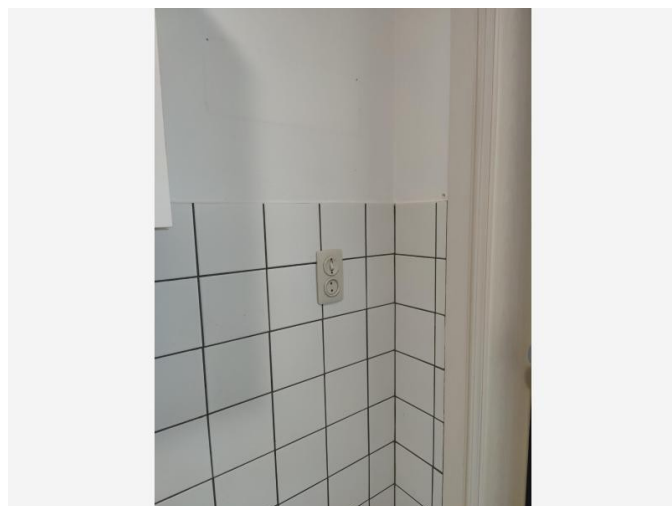
Het asbestmateriaal valt onder de mijlpaal van 2040.

Zorgvuldig beheren

Eindbeoordeling materiaalrisico	Laag materiaalrisico en/of verlaagde kans op vezelvrijgave
---------------------------------	--

Gebondenheid	Categorie 1: hechtgebonden in oorsprong
Asbestsoort (vezeltype)	Crocidoliet aanwezig
Asbestconcentratie	Laag (< 50%)
Afschermingsgraad van het gehele materiaal	Geheel of deels vrij aan de binnenlucht, maar geen contact met binnenluchtstromen
Toestand van het materiaal	Onbeschadigd, niet verweerd

Beschrijving	Bakeliet schakelaars en stopcontacten
Omgeving	Binnen
Primaire drager	Communicatie en elektrische infrastructuur en uitrusting
Asbestmateriaal	Plaat, paneel, tablet - Type Bakeliet
Bindmiddel van asbestmateriaal	Kunststof of -hars
Gebondenheid op basis van bindmiddel	Hecht
Hoeveelheid (oppervlakte - dikte - aantal)	<ul style="list-style-type: none"> <li>• 0,10 m<sup>2</sup> - 0,50 cm - 4 stuks</li> </ul>
Totaal volume	0,002 m <sup>3</sup>
Eenvoudig bereikbaar	Ja
Bevestigingswijze	<ul style="list-style-type: none"> <li>• Geschroefd</li> </ul>
Identificatiemethode	<p>De asbestdeskundige beoordeelt het materiaal als asbestverdacht en dus asbesthoudend, en dit zonder monstername.</p> <p>Motivatie: De monstername brengt andere schade aan dan schade die inherent is aan de monstername.</p>
Destructieve handeling voor identificatie	Nee
Opmerking	<p>Disclaimer hoeveelheden / gewicht:</p> <p>De vermelde oppervlakte, hoeveelheid of massa is een niet-destructieve schatting en werd bepaald op basis van visuele waarneming en standaardparameters. Er kunnen geen rechten aan deze inschatting worden ontleend; ze is louter indicatief.</p>

- Zorg voor een veilig beheer. Vermijd het beschadigen van het asbestmateriaal. Controleer de toestand jaarlijks op wijzigingen.
- Voer bijkomende staalname(s) uit.

- Eenvoudige handelingen: mag via doe-het-zelf of door werknemer(s) met opleidingsattest eenvoudige handelingen  
Als dit materiaal verwijderd kan worden zonder het te breken, te beschadigen... , dan mag met dit met eenvoudige handelingen.  
Vermijd stofvorming en stofverspreiding op elk moment van de werken. Bevochtig of fixeer het materiaal.  
Het gebruik van sneldraaiende werktuigen (boormachine, slijpschijf, hogedrukreiniger...) is verboden.  
Zorg voor gepaste persoonlijke beschermingsmiddelen: minimaal FFP3-mondmasker (EN 149), wegwerpoverall met kap (minimaal Cat III, type 5/6), wegwerphandschoenen en overschoenen of afspoelbaar schoeisel.

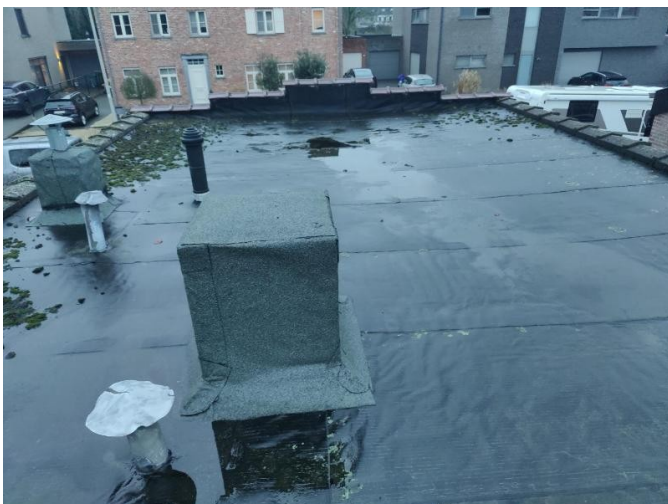
**Reden:** Er is geen volledige risicobeoordeling mogelijk

**Uitleg van de asbestdeskundige:** Omwille van de beperkte inspecteerbaarheid van de schoorsteenschacht, ten gevolge van de fysieke ontoegankelijkheid en afwezigheid van demonteerbare elementen, werd een beperkingsfiche opgesteld. Een volledige risicobeoordeling over de volledige lengte en opbouw van de schacht is hierdoor niet uitvoerbaar binnen de grenzen van een niet-destructieve inspectie.

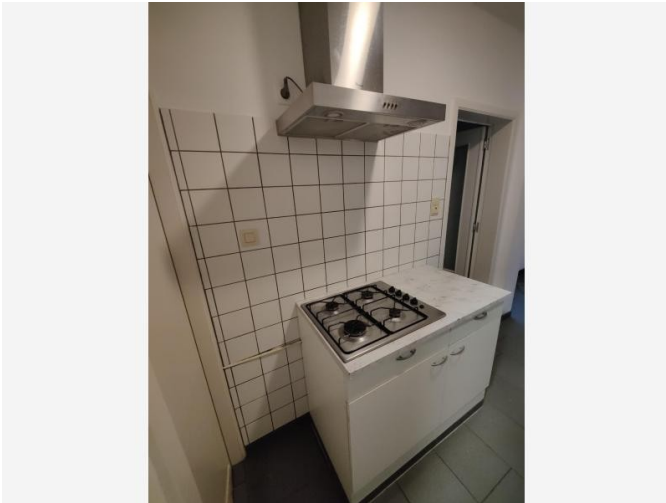
Mogelijk aanwezigheid asbesthoudende lijm achter faiencetegels in keuken, wc en/of badkamer. Tegels intact, bevestigingswijze niet waarneembaar/inspecteerbaar. Hou hier rekening mee bij eventuele renovatie of afbraakwerken.
