Asbestinventarisatetest

Lazerijstraat 10, 2531 Boechout

Attestnummer : 20260312-000249.000

Uitgegeven op : 12.03.2026

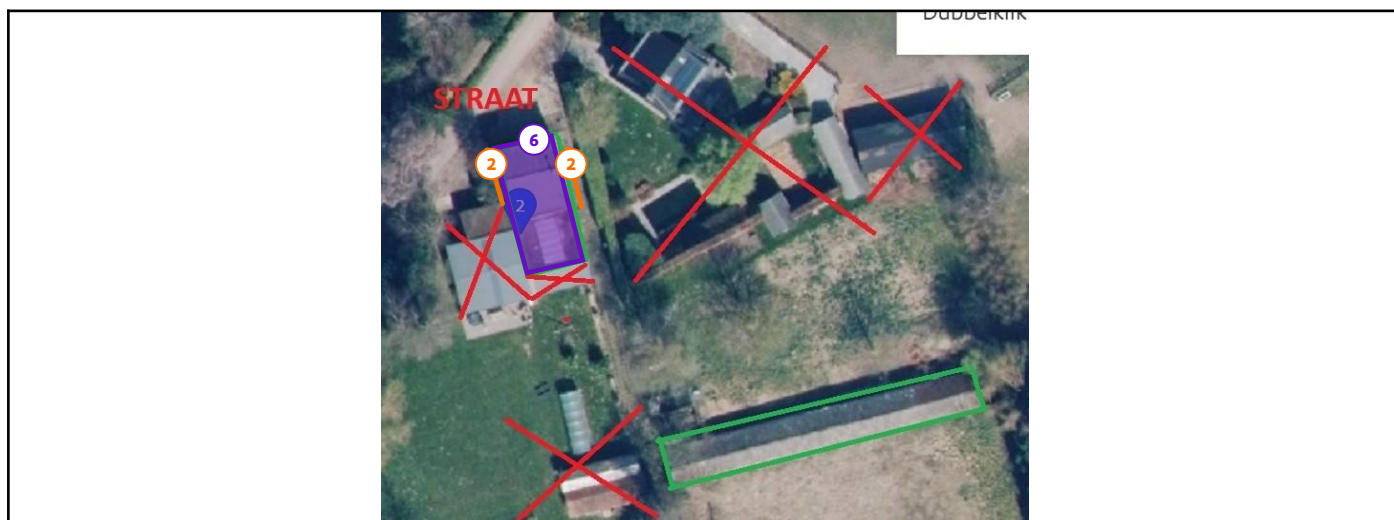
Plan 1.2: Grondplan aanduiding

Beschrijving	Type	Actie
2. Leien zijgevel hoofdgebouw	Asbestmateriaal	Verwijderen
6. Dak hoofdgebouw	Beperking	-

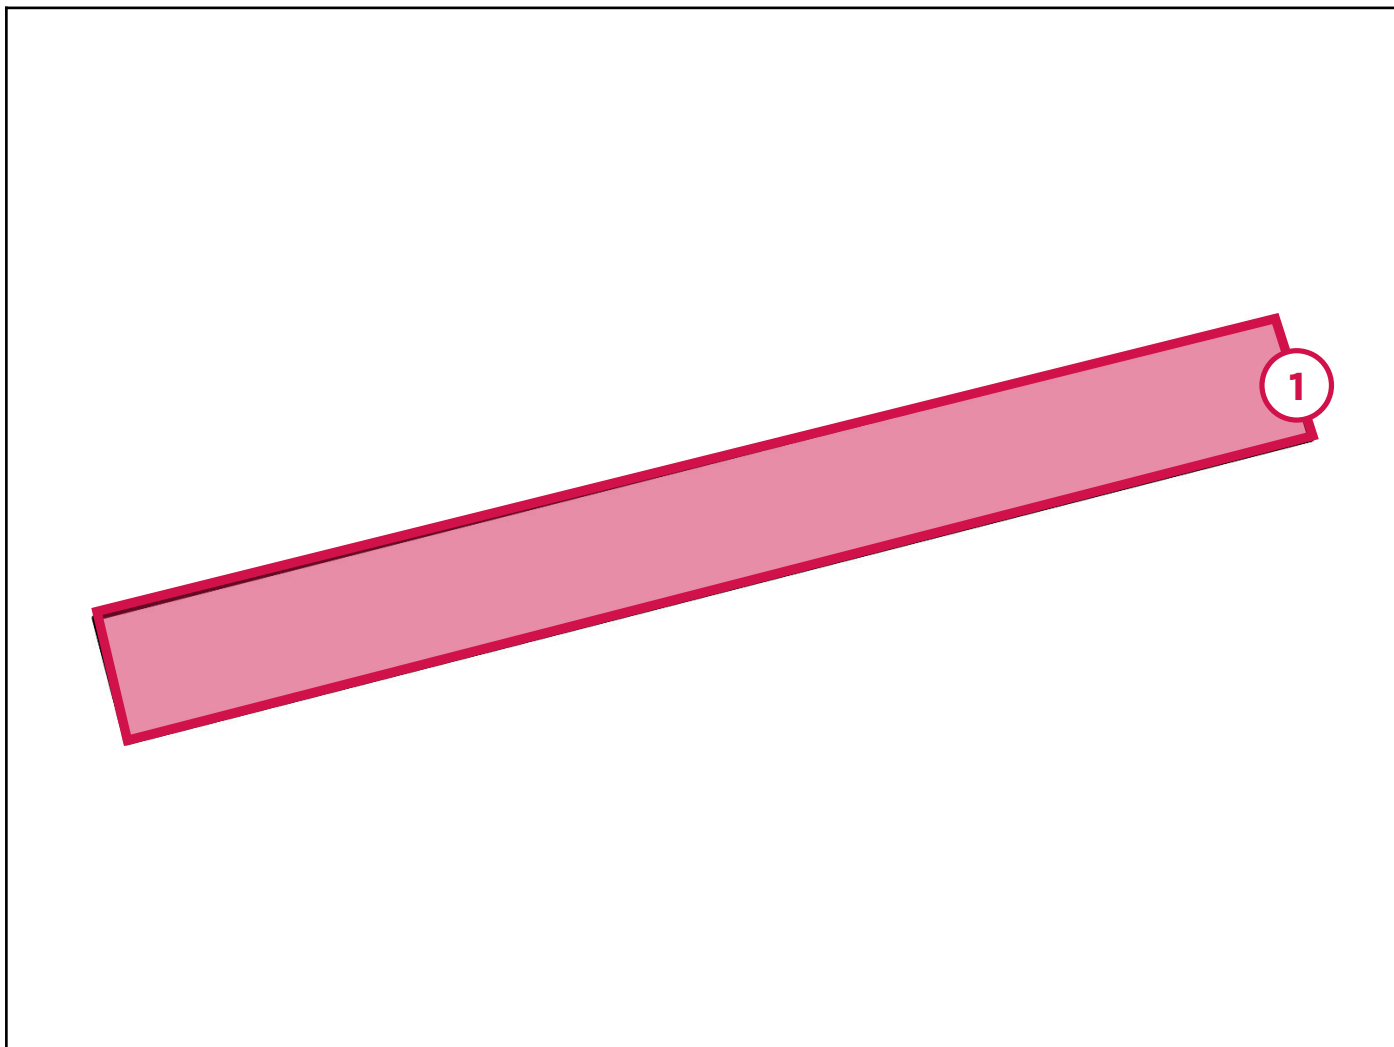
Plan 2.1: Hoofdgebouw plan

Beschrijving	Type	Actie
1. Golfplaten schuur	Asbestmateriaal	Dringend verwijderen

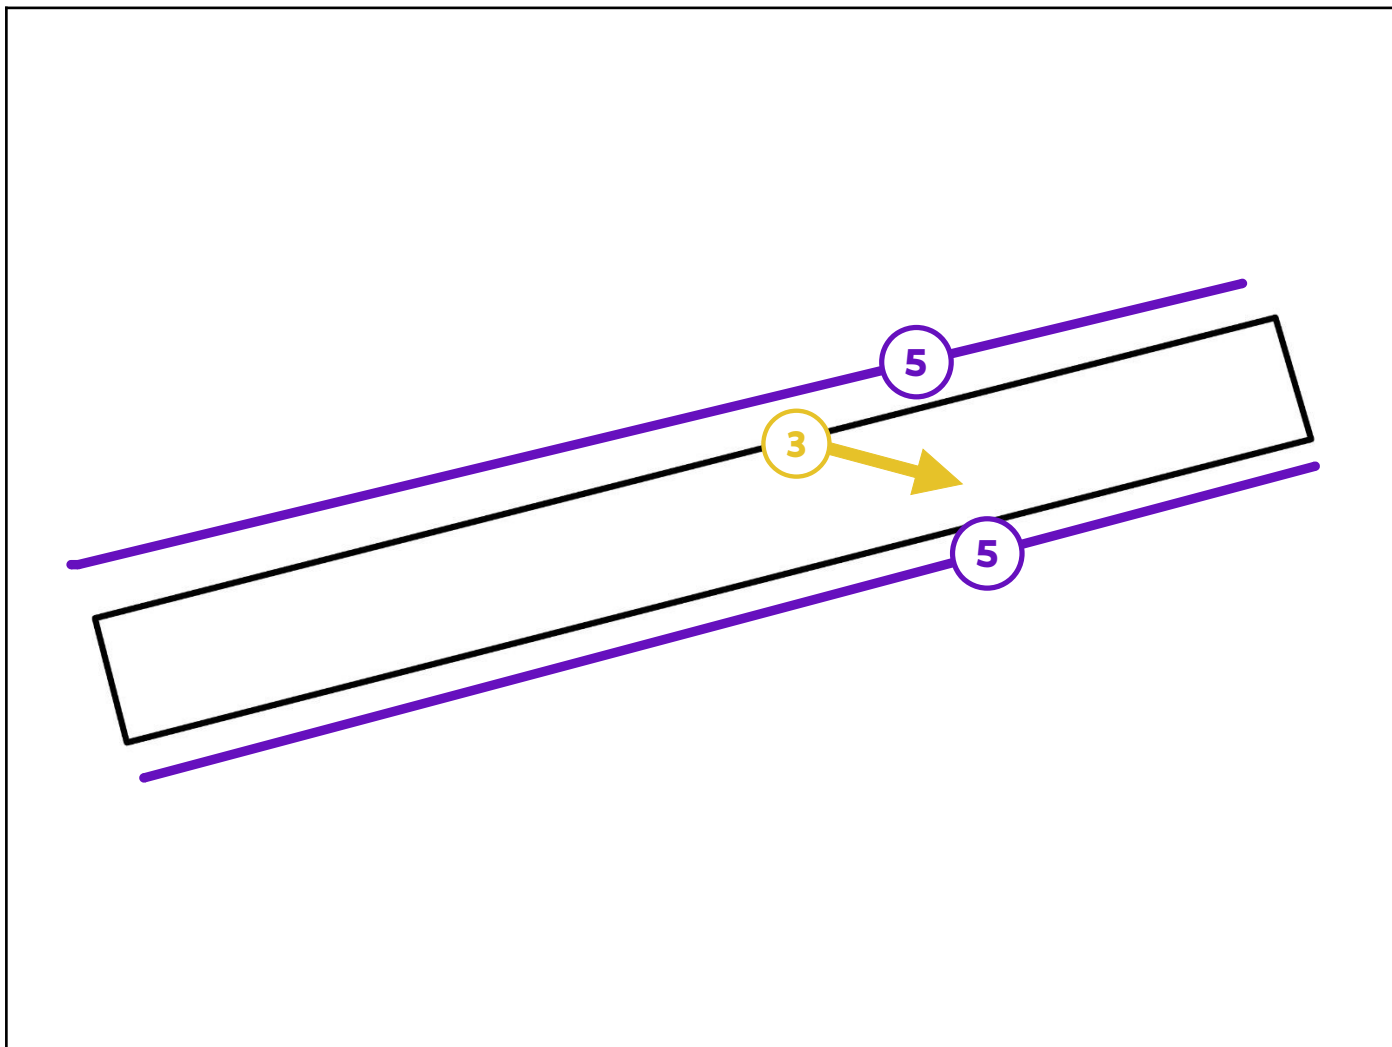
Plan 2.3: Hoofdgebouw plan

Beschrijving	Type	Actie
3. Plaatmateriaal achter zekeringen schuur	Asbestmateriaal	Zorgvuldig beheren
5. Afgespoelde resten	Beperking	-

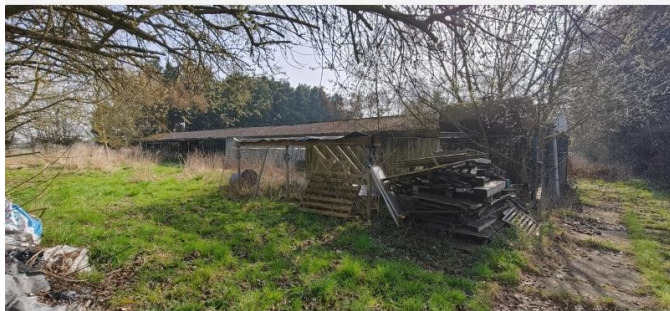
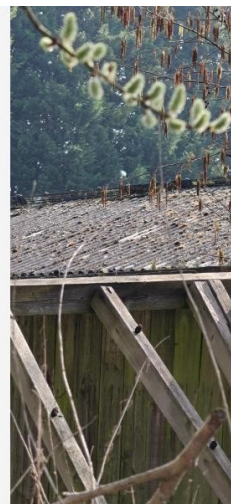
Eindbeoordeling materiaalrisico	Hoog materiaalrisico en/of hoge kans op vezelvrijgave
---------------------------------	---

Gebondenheid	Categorie 1: hechtgebonden in oorsprong
Asbestsoort (vezeltype)	Crocidoliet aanwezig
Asbestconcentratie	Laag (< 50%)
Afschermingsgraad van het gehele materiaal	Geheel of deels vrij aan binnenluchtstromen
Toestand van het materiaal	Matig beschadigd, matig verweerd

Beschrijving	Golfplaten schuur
Omgeving	Grenst aan binnen- en buitenlucht
Primaire drager	Schuin dak
Asbestmateriaal	Dak- en gevelbekleding - Golfplaat
Bindmiddel van asbestmateriaal	Cement
Gebondenheid op basis van bindmiddel	Hecht
Hoeveelheid (oppervlakte - aantal)	<ul style="list-style-type: none">• 375,00 m² - 1 stuk
Totale oppervlakte	375,00 m ²
Eenvoudig bereikbaar	Ja
Bevestigingswijze	<ul style="list-style-type: none">• Genageld, geniet
Identificatiemethode	<p>De asbestdeskundige beoordeelt het materiaal als asbestverdacht en dus asbesthoudend, en dit zonder monsternamen.</p> <p>Motivatie: De opdrachtgever weigert om het materiaal te laten bemonsteren.</p>
Destructieve handeling voor identificatie	Nee
Opmerking	Oppervlakte bij benadering. Er worden geen rechten aan verleend.

Dringend verwijderen

- Verwijder dit asbestmateriaal zo snel mogelijk. Volg de toestand goed op.
- Hemelwater dat afspoelt van asbestcement daken of gevels kan asbestdeeltjes bevatten. Gebruik het enkel voor gesloten circuits (bv. spoelen toiletten). Reinig na het vervangen van het dak of de gevel de dakgoten en regenwaterput of -ton om asbesthoudend sediment of slib te verwijderen
- Voer bijkomende staalname(s) uit.

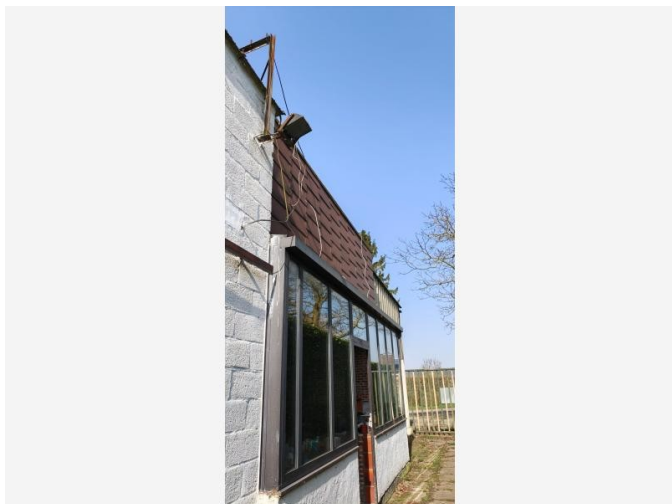
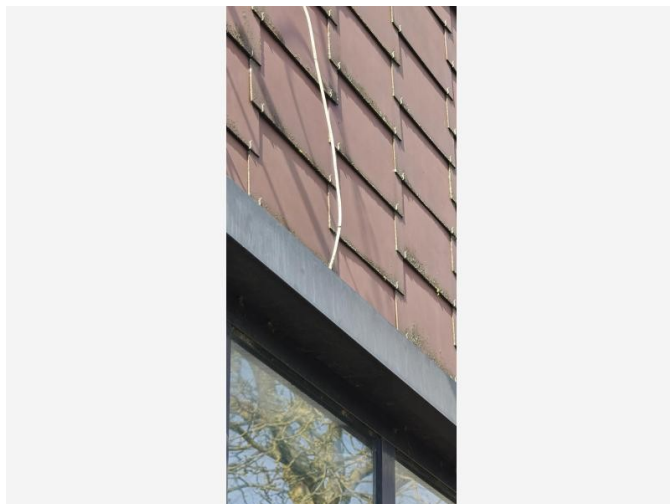
Eindbeoordeling materiaalrisico	Laag materiaalrisico en/of verlaagde kans op vezelvrijgave
---------------------------------	--

Gebondenheid	Categorie 1: hechtgebonden in oorsprong
Asbestsoort (vezeltype)	Crocidoliet aanwezig
Asbestconcentratie	Laag (< 50%)
Afschermingsgraad van het gehele materiaal	Geheel of deels vrij aan de buitenlucht, maar geen contact met binnenlucht
Toestand van het materiaal	Licht beschadigd, licht verweerd. Intacte calciumsilicaatplaat of materiaal met categorie 3-gebondenheid

Beschrijving	Leien zijgevel hoofdgebouw
Omgeving	Buiten
Primaire drager	Wand buitenschil
Asbestmateriaal	Dak- en gevelbekleding - Lei, shingle
Bindmiddel van asbestmateriaal	Cement
Gebondenheid op basis van bindmiddel	Hecht
Hoeveelheid (oppervlakte - aantal)	<ul style="list-style-type: none">• 65,00 m² - 1 stuk
Totale oppervlakte	65,00 m ²
Eenvoudig bereikbaar	Ja
Bevestigingswijze	<ul style="list-style-type: none">• Geklemd
Identificatiemethode	<p>De asbestdeskundige beoordeelt het materiaal als asbestverdacht en dus asbesthoudend, en dit zonder monstername.</p> <p>Motivatie: De opdrachtgever weigert om het materiaal te laten bemonsteren.</p>
Destructieve handeling voor identificatie	Nee
Opmerking	Oppervlakte bij benadering, er worden geen rechten aan verleend. Alle leien aan de zijgevel zijn asbestverdacht, maar door weigering van staalname als asbesthoudend gelabeld.

Verwijderen

- Verwijder dit asbestmateriaal zo snel mogelijk. Volg de toestand goed op.
- Hemelwater dat afspoelt van asbestcement daken of gevels kan asbestdeeltjes bevatten. Gebruik het enkel voor gesloten circuits (bv. spoelen toiletten). Reinig na het vervangen van het dak of de gevel de dakgoten en regenwaterput of -ton om asbesthoudend sediment of slib te verwijderen
- Voer bijkomende staalname(s) uit.

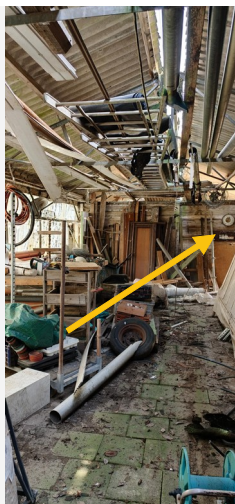
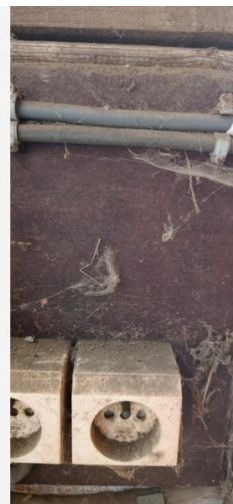
Eindbeoordeling materiaalrisico	Laag materiaalrisico en/of verlaagde kans op vezelvrijgave
---------------------------------	--

Gebondenheid	Categorie 1: hechtgebonden in oorsprong
Asbestsoort (vezeltype)	Alleen chrysotiel aanwezig
Asbestconcentratie	Laag (< 50%)
Afschermingsgraad van het gehele materiaal	Geheel of deels vrij aan de binnenlucht, maar geen contact met binnenluchtstromen
Toestand van het materiaal	Licht beschadigd, licht verweerd. Intacte calciumsilicaatplaat of materiaal met categorie 3-gebondenheid

Beschrijving	Plaatmateriaal achter zekeringen schuur
Omgeving	Binnen
Primaire drager	Communicatie en elektrische infrastructuur en uitrusting
Asbestmateriaal	Plaat, paneel, tablet - Type Massal
Bindmiddel van asbestmateriaal	Cement
Gebondenheid op basis van bindmiddel	Hecht
Hoeveelheid (oppervlakte - dikte - aantal)	• 0,80 m ² - 1,00 cm - 1 stuk
Totaal volume	0,008 m ³
Eenvoudig bereikbaar	Ja
Bevestigingswijze	• Geschroefd
Identificatiemethode	De asbestdeskundige beoordeelt het materiaal als asbestverdacht en dus asbesthoudend, en dit zonder monsternamen. Motivatie: De opdrachtgever weigert om het materiaal te laten bemonsteren.
Destructieve handeling voor identificatie	Nee

Zorgvuldig beheren

- Verwijder dit asbestmateriaal zo snel mogelijk. Volg de toestand goed op.
- Voer bijkomende staalname(s) uit.

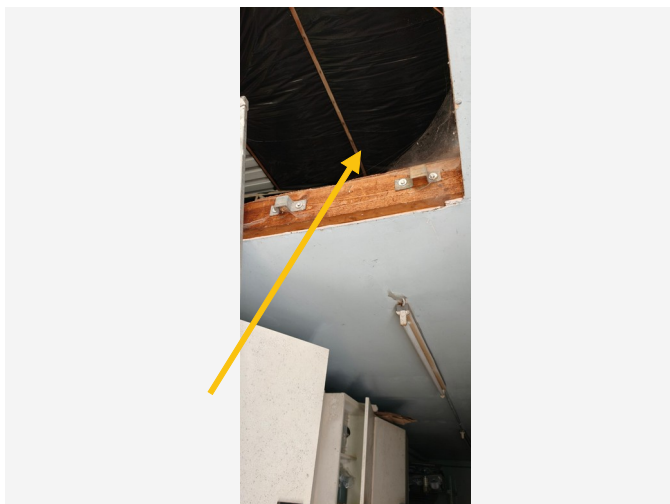
Tijdelijke beperking

Reden: Het onderzoek kan niet uitgevoerd worden binnen de bepalingen van de Welzijnswet

Uitleg van de asbestdeskundige: Geen informatie over de veiligheid en bewandelbaarheid van de zoldervloer.
Geen volledige inspectie mogelijk.

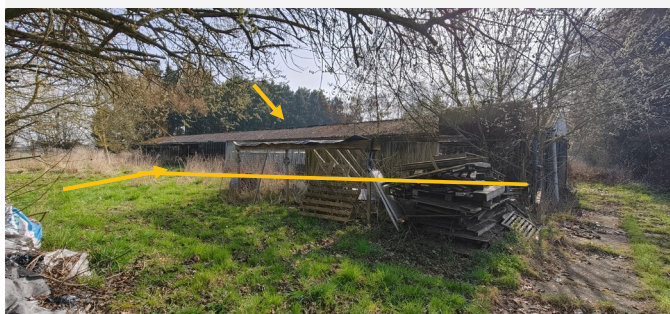
Tijdelijke beperking

Reden: Er is geen volledige risicobeoordeling mogelijk

Uitleg van de asbestdeskundige: De asbestdeskundige kan de aanwezigheid van afgespoelde resten niet met het blote oog vaststellen. Houd er echter rekening mee dat zich mogelijk resten van door regenwater afgespoelde vezels van de golfplaten op de grond bevinden.

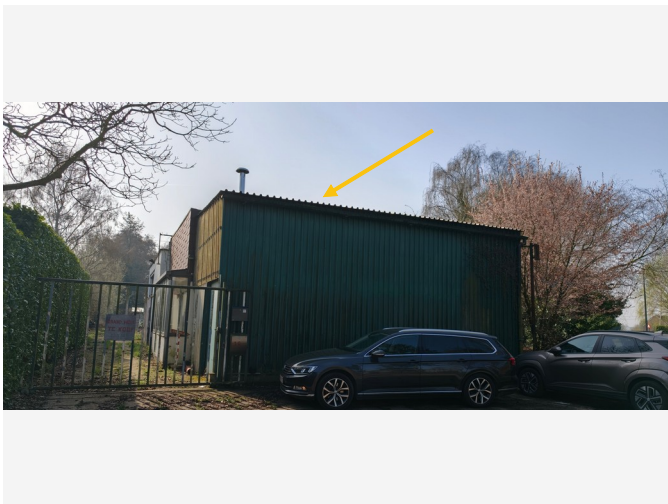
Tijdelijke beperking

Reden: Het te onderzoeken materiaal situeert zich hoger dan 3,50 m te rekenen vanaf een veilige ondergrond

Uitleg van de asbestdeskundige: Het dak is niet volledig te inspecteren binnen de scope van dit onderzoek. (hoger dan 3,5m wordt uitgesloten) Hou er rekening mee dat er zich asbesthoudende materialen kunnen bevinden.

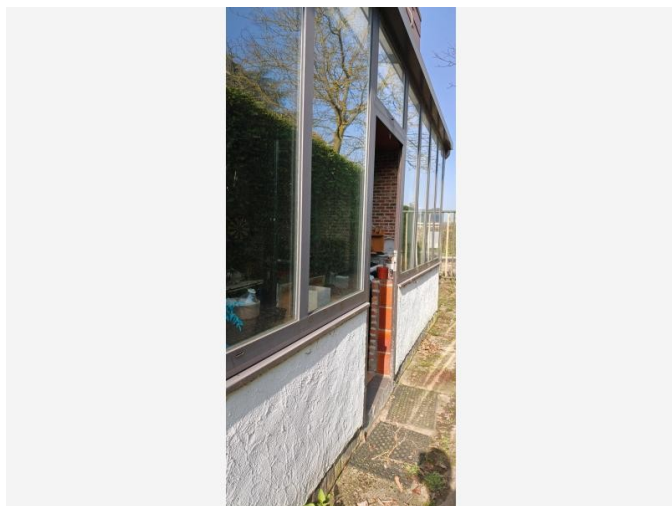
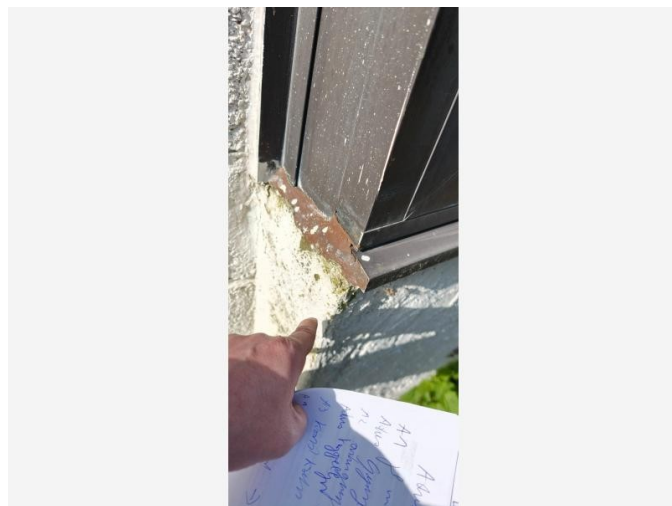
Geen asbest

#	Type	Referentie	Resultaat
9.1	Mengmonster	A4	Geen asbest

Beschrijving	Crepi zijgevel hoofdgebouw
Omgeving	Buiten
Primaire drager	Wand buitenschil
Bindmiddel van materiaal	Gips - kalk
Gebondenheid op basis van bindmiddel	Niet-hechtgebonden
Hoeveelheid (oppervlakte - dikte - aantal)	• 35,00 m ² - 1,99 cm - 1 stuk
Totaal volume	0,697 m ³
Identificatiemethode	Een monstername door de asbestdeskundige met laboanalyse door een asbestlabo.
Destructieve handeling voor identificatie	Nee
Opmerking	Mengstaal genomen van 2 punten, 1 voorzijde , 1x hoek achterste gedeelte.

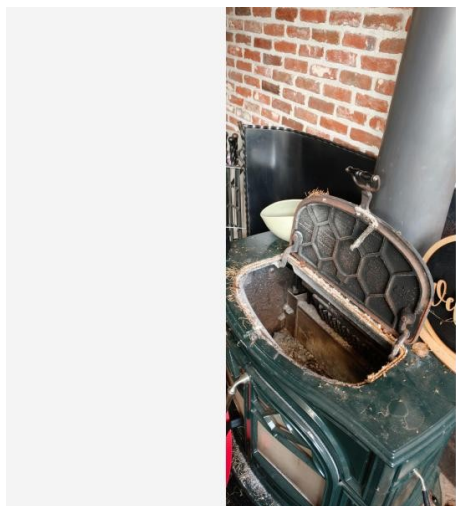
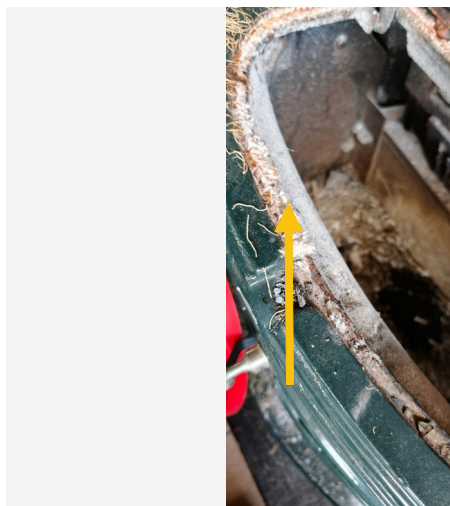
Geen asbest

#	Type	Referentie	Resultaat
10.1	Puntmonster	A3	Geen asbest

Beschrijving	Koord kachel woonkamer
Omgeving	Binnen
Primaire drager	Ruimteverwarming
Bindmiddel van materiaal	Weinig of geen bindmiddel (textiel, bevolking, ...)
Gebondenheid op basis van bindmiddel	Niet-hechtgebonden
Hoeveelheid (lengte - omtrek - aantal)	<ul style="list-style-type: none">• 1,00 m - 0,40 cm - 2 stuks
Totale oppervlakte	0,008 m ²
Identificatiemethode	Een monstername door de asbestdeskundige met laboanalyse door een asbestlabo.
Destructieve handeling voor identificatie	Nee

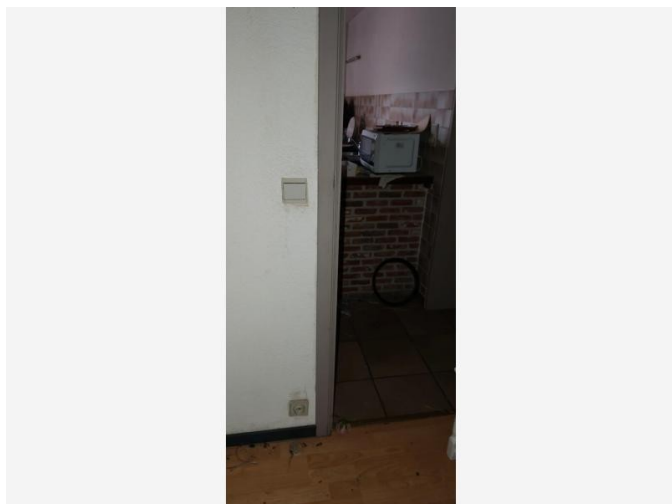
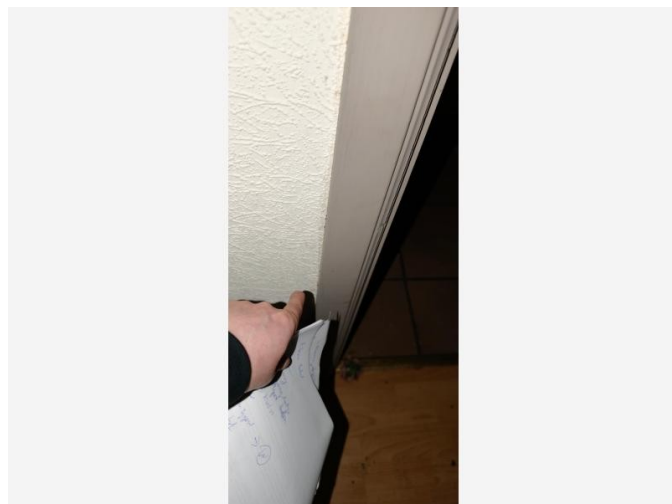
Geen asbest

#	Type	Referentie	Resultaat
11.1	Mengmonster	A1	Geen asbest

Beschrijving	Pleisterwerk muren hoofdgebouw
Omgeving	Binnen
Primaire drager	Binnenwand
Bindmiddel van materiaal	Gips - kalk
Gebondenheid op basis van bindmiddel	Niet-hechtgebonden
Hoeveelheid (oppervlakte - dikte - aantal)	• 285,00 m ² - 2,00 cm - 1 stuk
Totaal volume	5,70 m ³
Identificatiemethode	Een monstername door de asbestdeskundige met laboanalyse door een asbestlabo.
Destructieve handeling voor identificatie	Nee
Opmerking	Mengstaal, 1x in technische ruimte over trapgat 1x naast keukendeur in woonkamer 1x natte ruimte (open naar badkamer) naast wc (geen stookplaats) Geen pleisterwerk op het plafond (gipskarton of ander plaatmateriaal) Alle niet aangeduide delen hebben gipskartonnen muren. (keuken, kamer, badkamer)

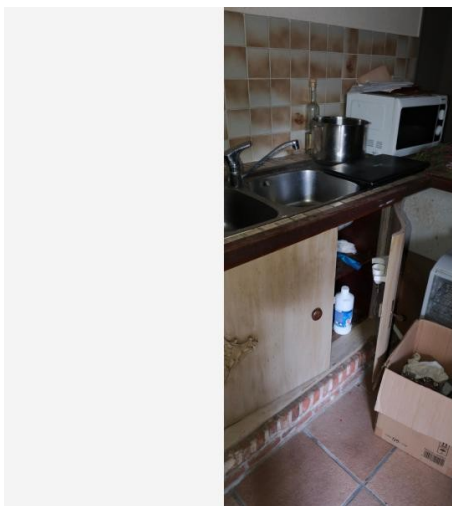
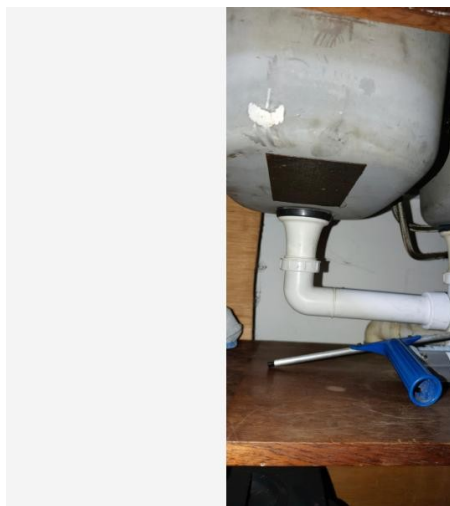
Geen asbest

#	Type	Referentie	Resultaat
12.1	Puntmonster	A2	Geen asbest

Beschrijving	Anti-dreunplaatje spoelbak keuken
Omgeving	Binnen
Primaire drager	Sanitaire infrastructuur en uitrusting (toe- en afvoer)
Bindmiddel van materiaal	Bitumen (roofing, teer, asfalt)
Gebondenheid op basis van bindmiddel	Hecht
Hoeveelheid (gewicht - aantal)	<ul style="list-style-type: none">• 0,10 kg - 2 stuks
Totaal gewicht	0,20 kg
Identificatiemethode	Een monstername door de asbestdeskundige met laboanalyse door een asbestlabo.
Destructieve handeling voor identificatie	Nee

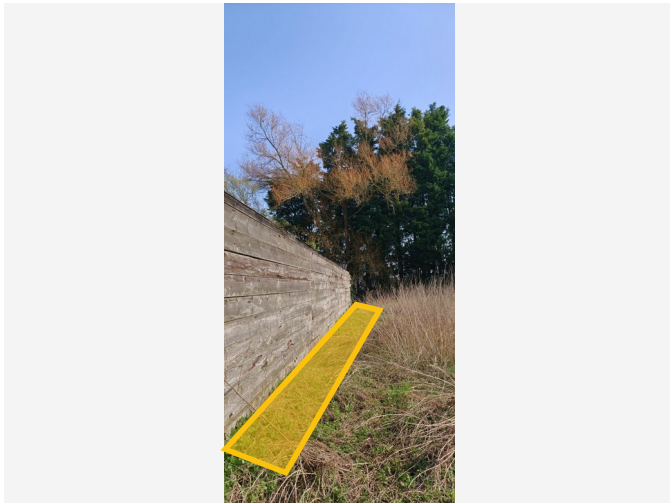
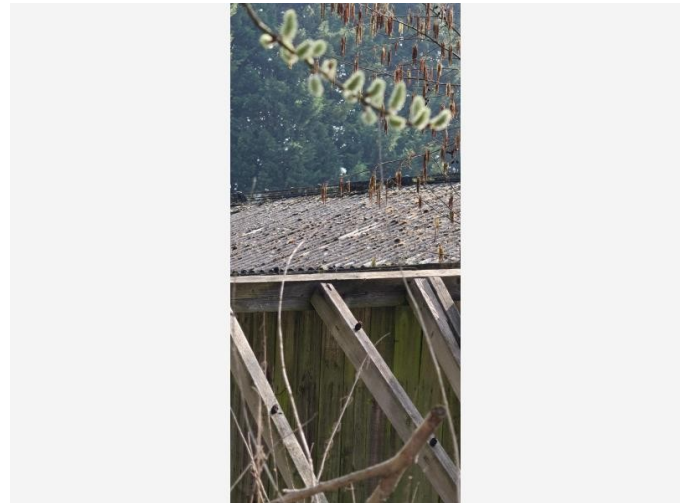
Afspoelend regenwater kan asbestdeeltjes van verweerde asbestcementen dak- of gevelbekleding meenemen naar de bodem. De asbestdeeltjes in de bodem vormen een laag risico: bodempartikels houden de asbestdeeltjes voldoende vast om gezondheidsrisico's te vermijden. Door deze asbesthoudende bodemzone zorgvuldig te beheren, vermijdt u gezondheidsrisico's.

- Om het afspoelen van asbestdeeltjes te stoppen, is het verstandig om de verwijdering van de dak- of gevelbekleding in te plannen en in afwachting hiervan een dakgoot te plaatsen om het regenwater af te voeren naar de riolering.
- Vermijd dat kinderen spelen in de bodemzone door bijvoorbeeld dichte begroeiing aan te brengen.

De uitgraving van een afdruipzone gebeurt volgens de methodiek "eenvoudige handelingen". Vermijd daarbij vermenging met andere bodem en laat de uitgegraven asbesthoudende grond afvoeren naar een daartoe vergunde stortplaats. Voor de uitgraving wordt een richtdiepte van 30 cm gehanteerd.
