Asbestinventarisatetest

Nijlensesteenweg 89, 2560 Nijlen

Attestnummer : 20250701-000033.000

Asbestveilig (maar mogelijk niet asbestvrij)

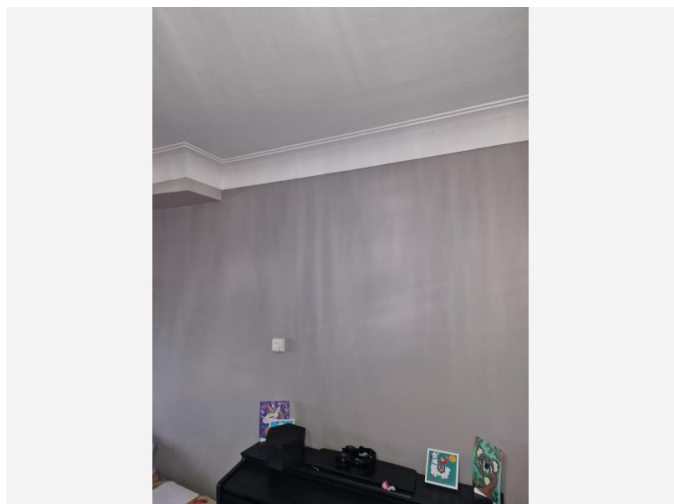
Fiche 1: Pleisterwerk muren

Conclusie

Geen asbest

#	Type	Referentie	Resultaat
1.1	Mengmonster	1A	Geen asbest

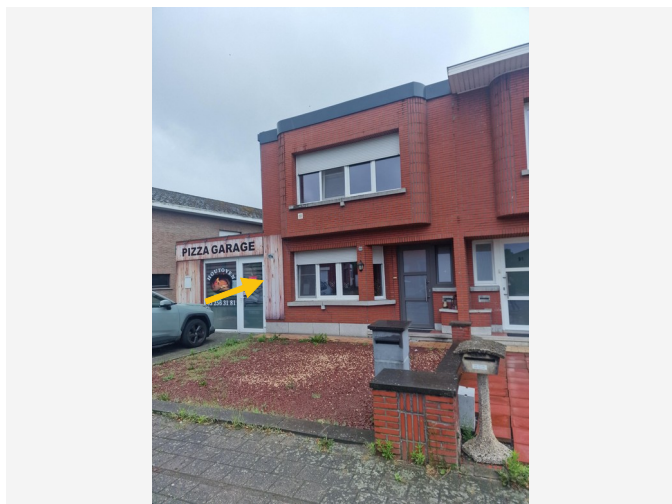
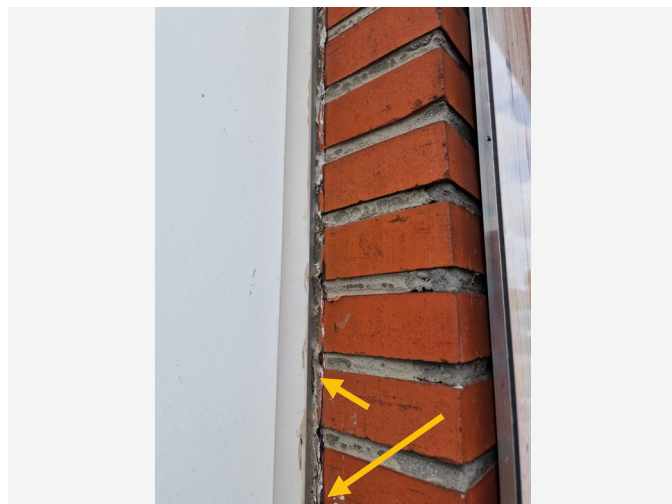
Conclusie

Geen asbest

#	Type	Referentie	Resultaat
2.1	Puntmonster	9A	Geen asbest

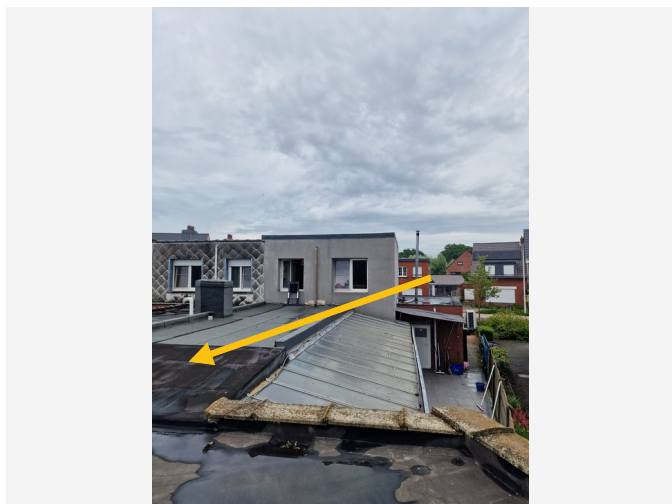
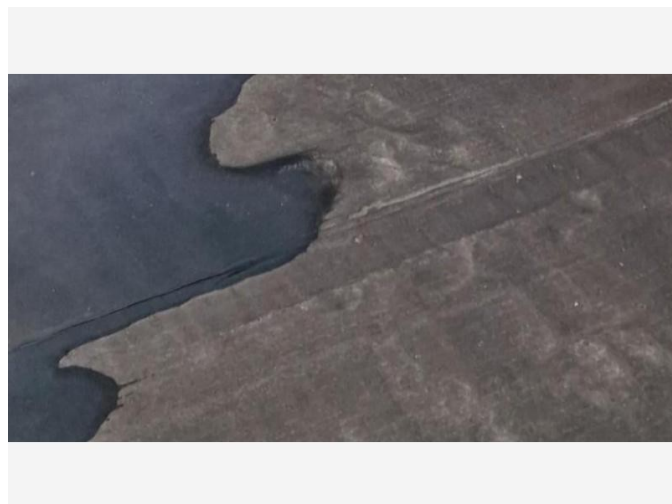
Fiche 3: Roofing plat dak (EPDM)

Conclusie

Geen asbest

#	Type	Referentie	Resultaat
3.1	Puntmonster	6A	Geen asbest

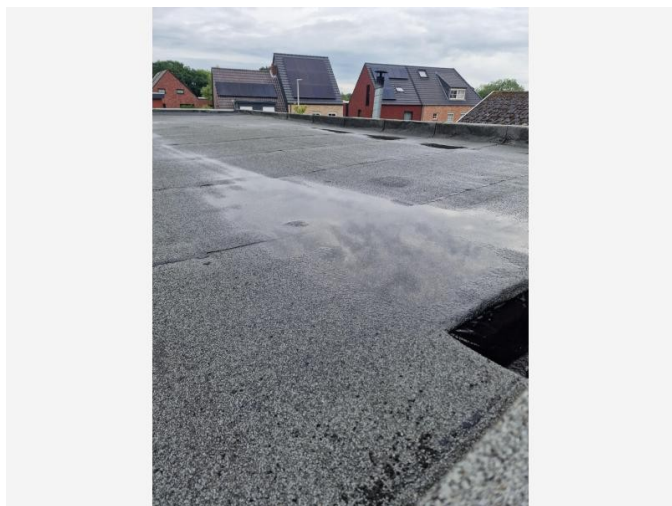
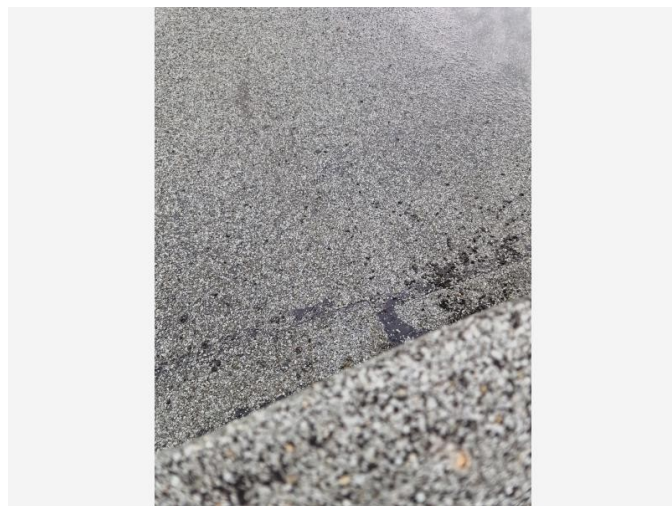
Fiche 4: Roofing hoofgebouw

Conclusie

Geen asbest

#	Type	Referentie	Resultaat
4.1	Puntmonster	11A	Geen asbest

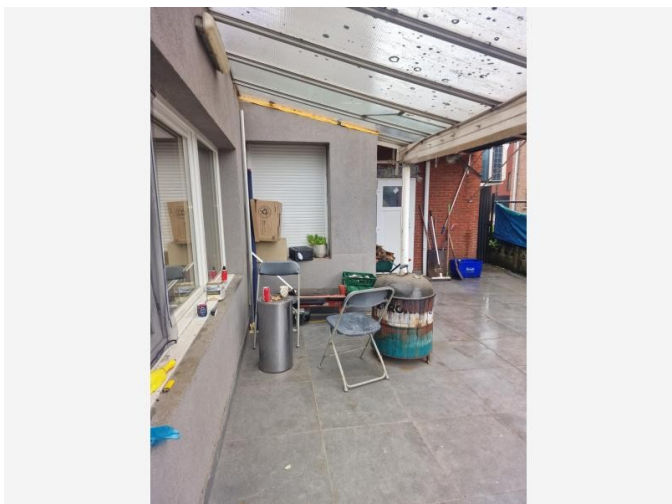
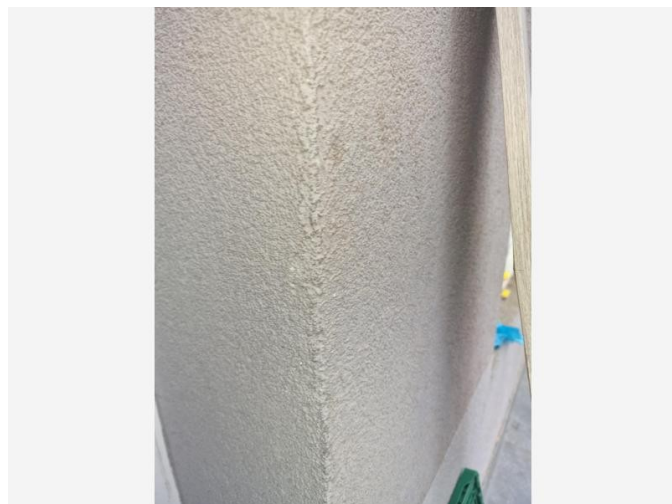
Fiche 5: Crepi buitenschil

Conclusie

Geen asbest

#	Type	Referentie	Resultaat
5.1	Mengmonster	4A	Geen asbest

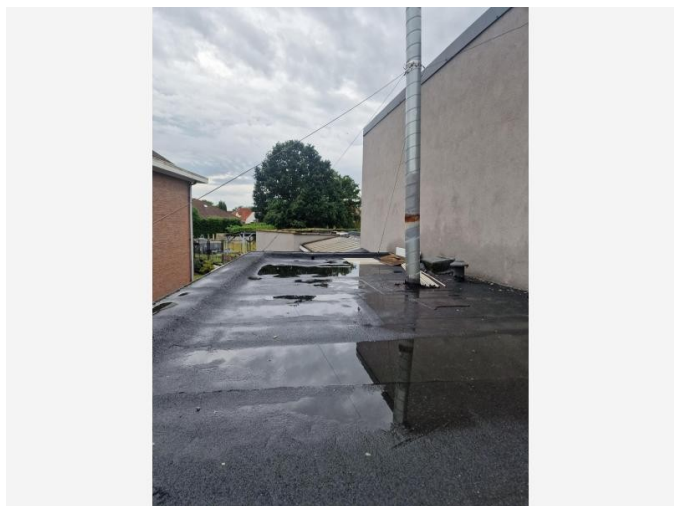
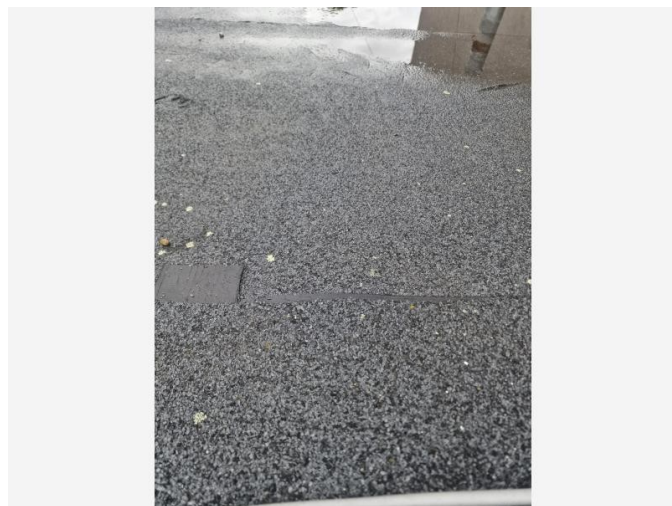
Fiche 6: Roofing dak garage

Conclusie

Geen asbest

#	Type	Referentie	Resultaat
6.1	Puntmonster	10A	Geen asbest

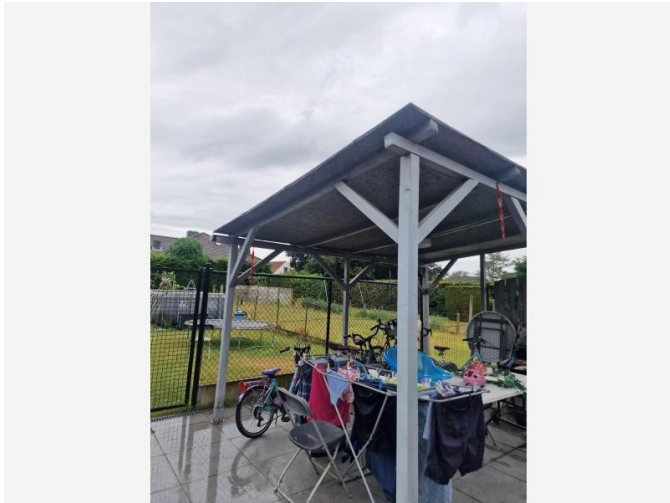
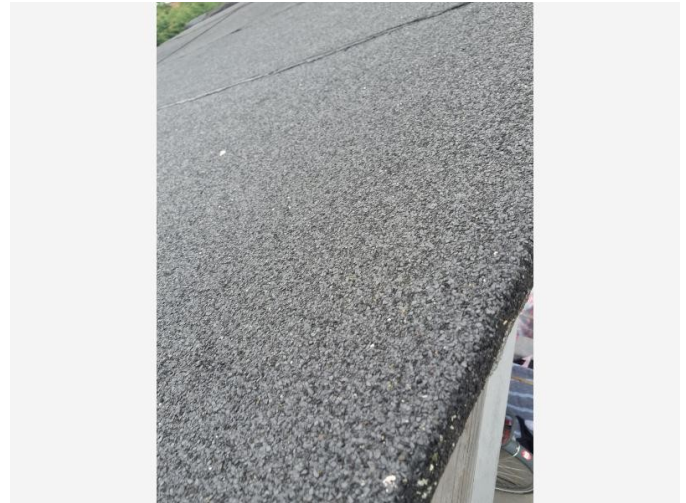
Fiche 7: Roofing afdak

Conclusie

Geen asbest

#	Type	Referentie	Resultaat
7.1	Puntmonster	8A	Geen asbest

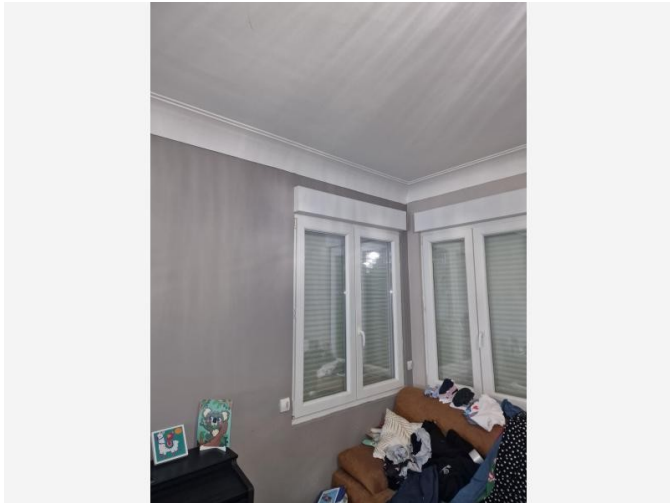
Fiche 8: Pleisterwerk plafonds

Conclusie

Geen asbest

#	Type	Referentie	Resultaat
8.1	Mengmonster	2A	Geen asbest

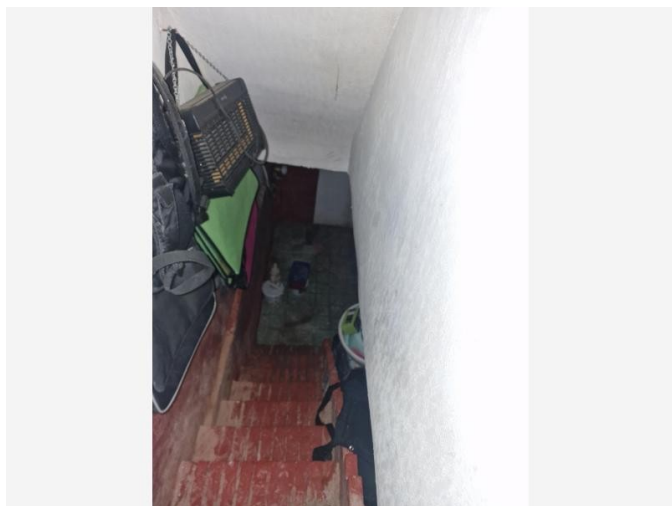
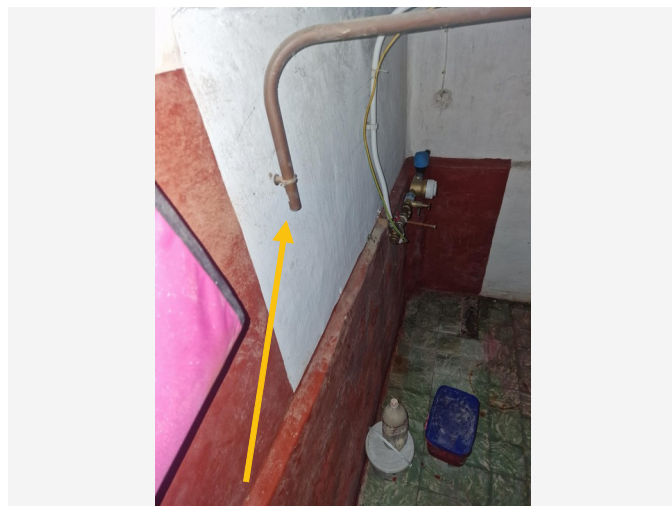
Conclusie

Geen asbest

#	Type	Referentie	Resultaat
9.1	Mengmonster	3A	Geen asbest

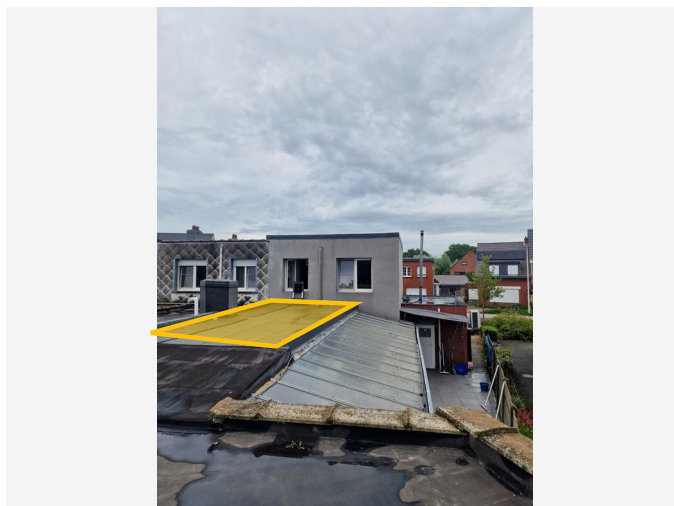
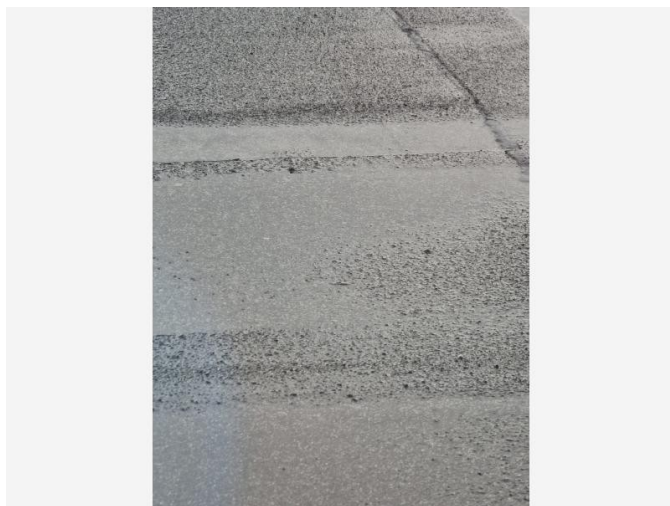
Fiche 10: Roofing dak achterbouw

Conclusie

Geen asbest

#	Type	Referentie	Resultaat
10.1	Puntmonster	5A	Geen asbest
