# Asbestinventarisatetest

Statiestraat 28, 2560 Nijlen

Attestnummer : **20260820-000191.000**

**Asbestveilig** (maar mogelijk niet asbestvrij)

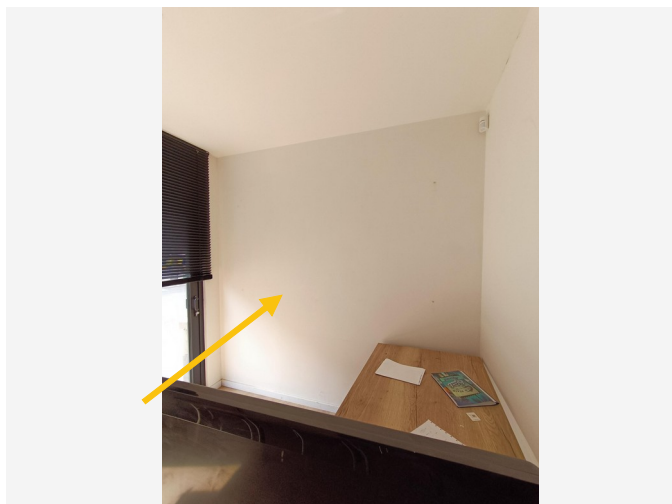
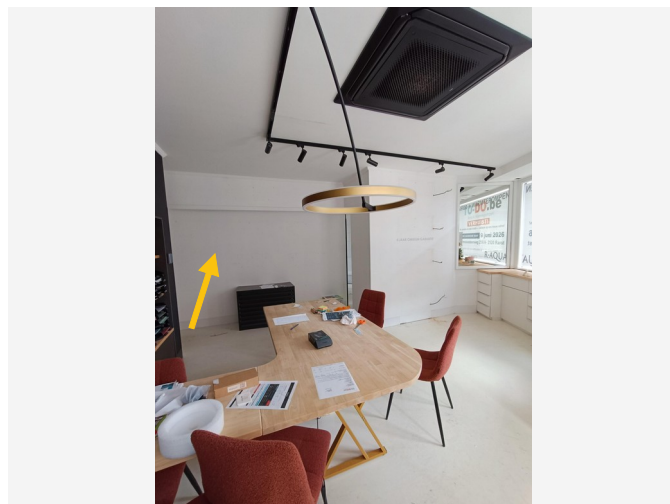
Enkele binnenwanden zijn afgewerkt met valse wanden. Het is niet duidelijk of er pleisterwerk of asbest toepassingen aanwezig zijn achter/op deze valse wanden, het is aangewezen om bijkomend onderzoek uit te voeren bij werken.

Zonder destructieve handeling is het niet mogelijk om na te gaan of er asbesthoudende materialen aanwezig zijn achter de wand afwerking. Als bij sloop of renovatie blijkt dat er achter deze wanden nog pleisterwerk of asbest verdachte toepassingen aanwezig zijn, moet dit bemonsterd worden.

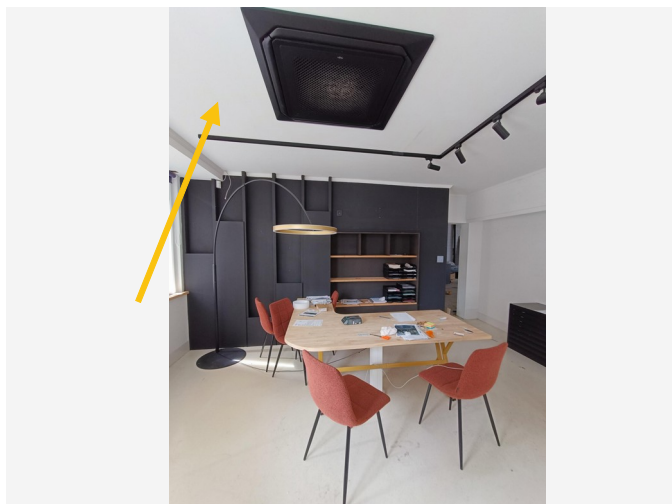
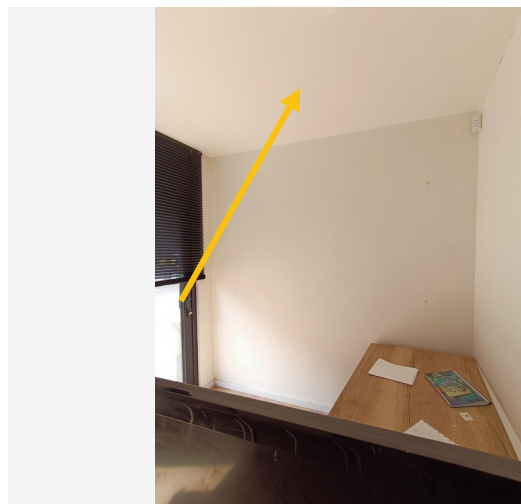
Plafonds zijn afgewerkt met valse plafonds in plaatmateriaal. Het is niet duidelijk of er pleisterwerk of ander verdacht asbestmateriaal aanwezig is achter / op deze valse plafonds, het is aangewezen om bijkomend onderzoek uit te voeren bij werken. Zonder destructieve handeling is het niet mogelijk om na te gaan of er asbesthoudende materialen aanwezig zijn achter de plafond afwerking. Als bij sloop of renovatie blijkt dat er achter deze plafonds nog pleisterwerk of asbest verdachte toepassingen aanwezig zijn, moet dit bemonsterd worden.

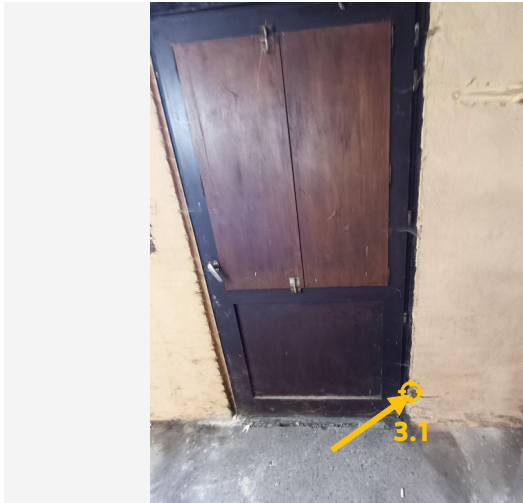
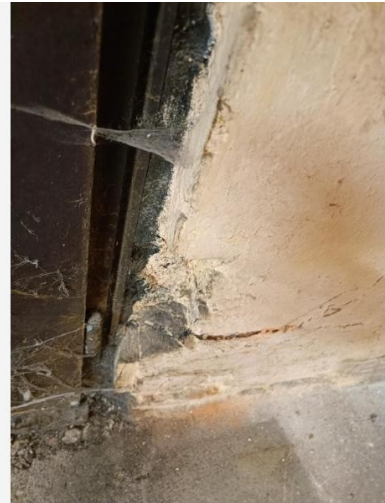
## Fiche 3: Cementering binnentoepassing

Geen asbest

| # | Type | Referentie | Resultaat |
|---|---|---|---|
| 3.1 | Mengmonster | 3 | Geen asbest |

| Opmerking | <p>De vermelde oppervlaktes en volumes betreffen een beredeneerde schatting. Er worden geen rechten verleend aan deze oppervlaktes/volumes. De dikte is een schatting die voorkomt uit de monsterplaatsen en is daarom niet altijd representatief.</p> <p>(staal genomen van twee plaatsen)</p> |

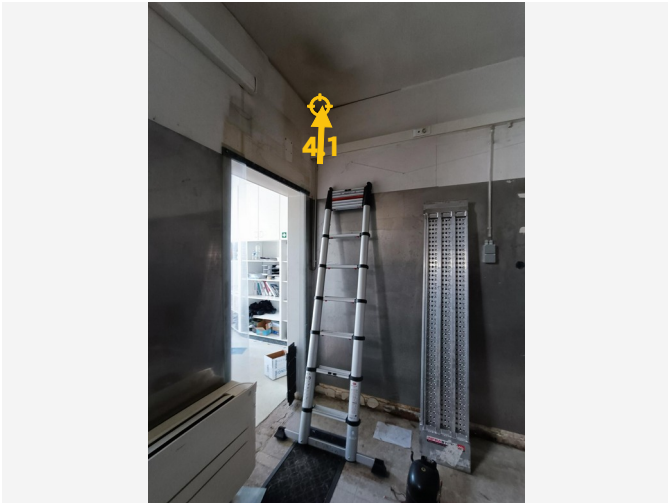
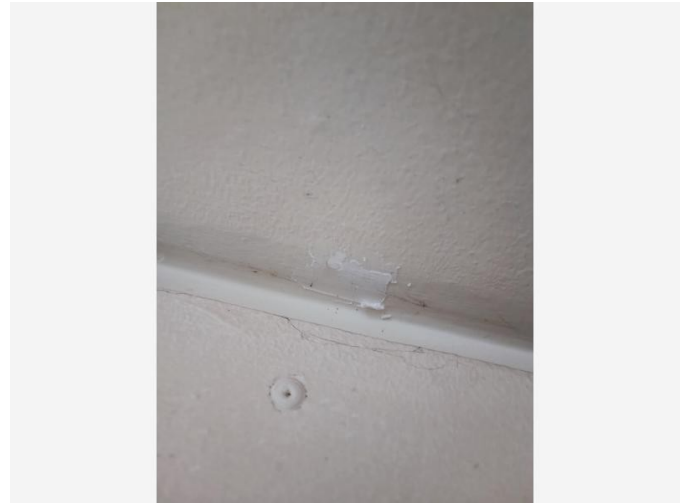
## Fiche 4: Plafondpleister

Geen asbest

| # | Type | Referentie | Resultaat |
|---|---|---|---|
| 4.1 | Mengmonster | 2 | Geen asbest |

| Opmerking | <p>Volgens het inspectieprotocol is een monstername van het pleisterwerk verplicht om dit te identificeren als niet-asbesthoudend.</p> <p>Locatie staalnames: oude bakkerij / bureau vooraan</p> <p>De vermelde oppervlaktes en volumes betreffen een beredeneerde schatting. Er worden geen rechten verleend aan deze oppervlaktes/volumes. De dikte is een schatting die voorkomt uit de monsterplaatsen en is daarom niet altijd representatief.</p> |

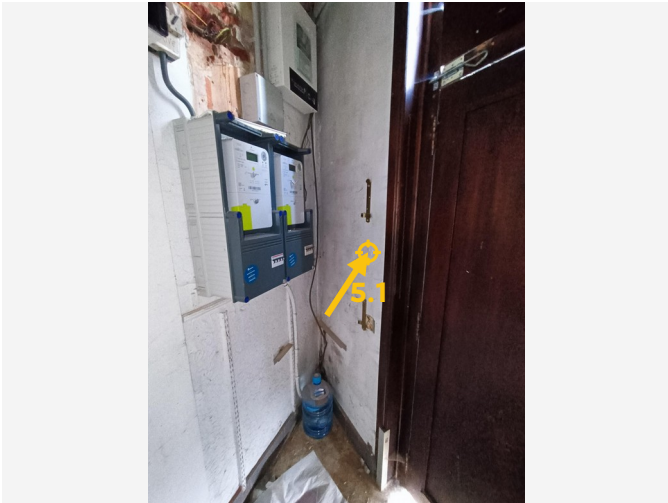
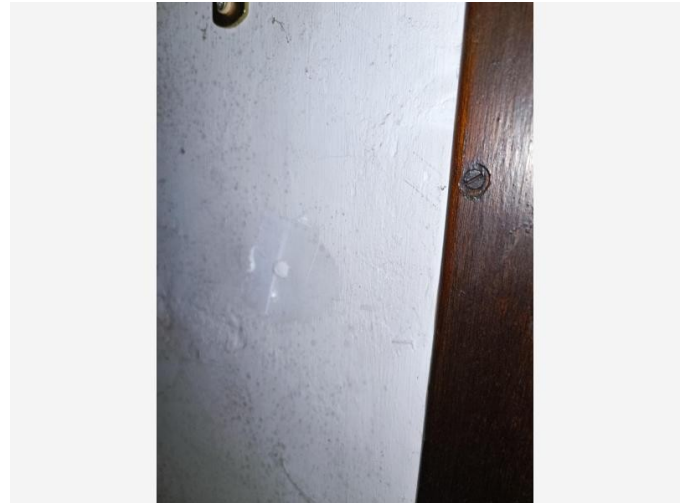
## Fiche 5: Muurpleister

Geen asbest

| # | Type | Referentie | Resultaat |
|---|---|---|---|
| 5.1 | Mengmonster | 1 | Geen asbest |

| Opmerking | <p>Volgens het inspectieprotocol is een monstername van het pleisterwerk verplicht om dit te identificeren als niet-asbesthoudend.</p> <p>Locatie staalnames: Keldertrap / Inkomhal</p> <p>De vermelde oppervlaktes en volumes betreffen een beredeneerde schatting. Er worden geen rechten verleend aan deze oppervlaktes/volumes. De dikte is een schatting die voorkomt uit de monsterplaatsen en is daarom niet altijd representatief.</p> |

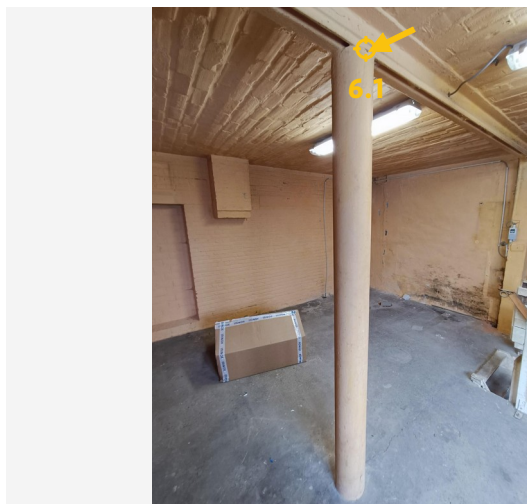
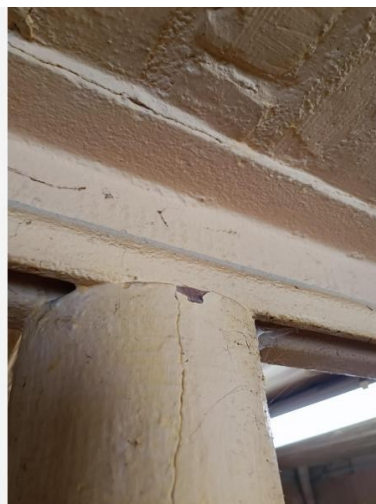
## Fiche 6: Verloren bekistingspaal

Geen asbest

| # | Type | Referentie | Resultaat |
|---|---|---|---|
| 6.1 | Puntmonster | 5 | Geen asbest |

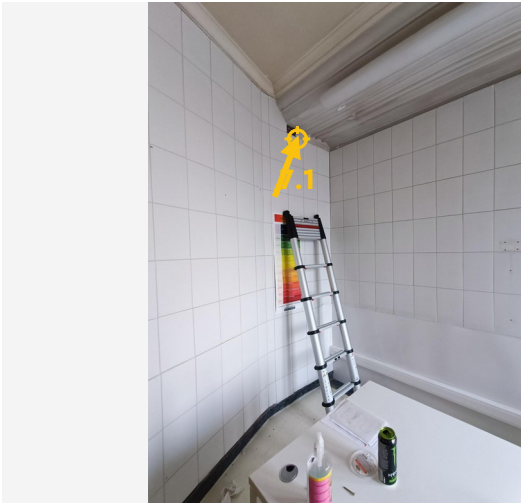
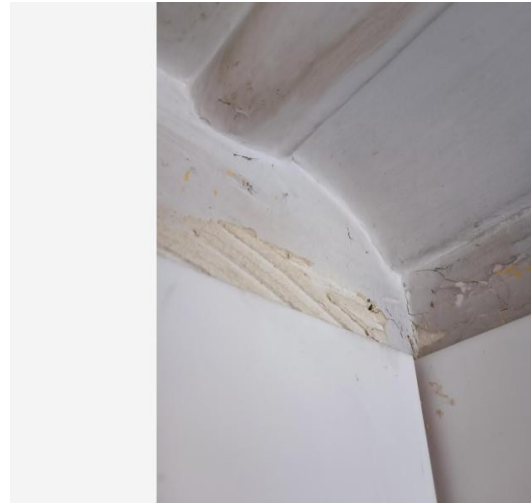
Geen asbest

| # | Type | Referentie | Resultaat |
|---|---|---|---|
| 7.1 | Puntmonster | 4 | Geen asbest |

| Opmerking | <p>Volgens het inspectieprotocol is een monstername van tegellijm verplicht om dit te identificeren als niet-asbesthoudend.</p> <p>Er werd een staal genomen thv een bestaande beschadiging in de tegel.</p> <p>De vermelde oppervlaktes, diktes, gewichten en volumes betreffen een beredeneerde schatting. Er worden geen rechten verleend aan deze oppervlaktes/diktes/volumes.</p> |

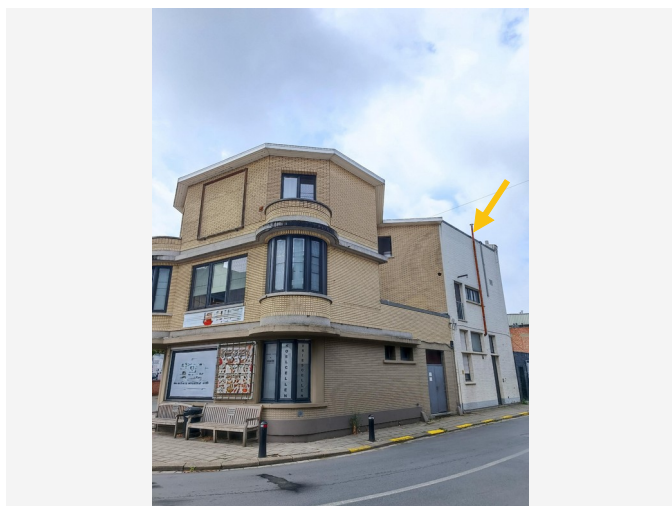
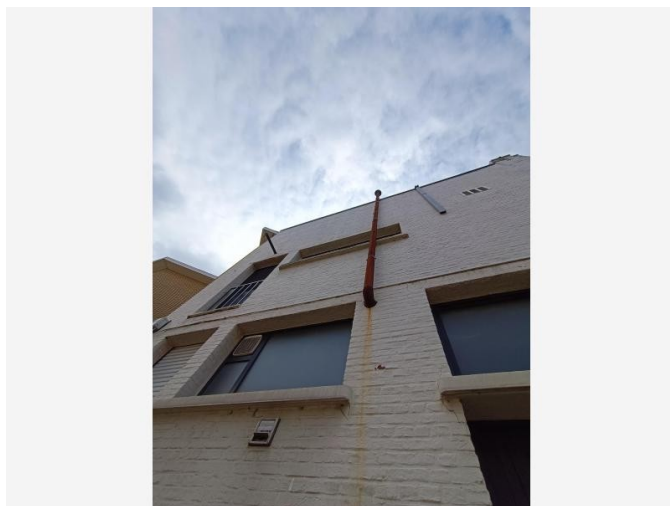
### Fiche 8: Schouwbus

| Beschrijving | Notitie | Terug te vinden op plannen |
|---|---|---|
| Fiche 8: Schouwbus | De schouwbus werd gecontroleerd.<br><br>Deze bestaat uit metaal en bevat geen asbest verdachte materialen. | Plan 1.2: Hoofdgebouw plan |

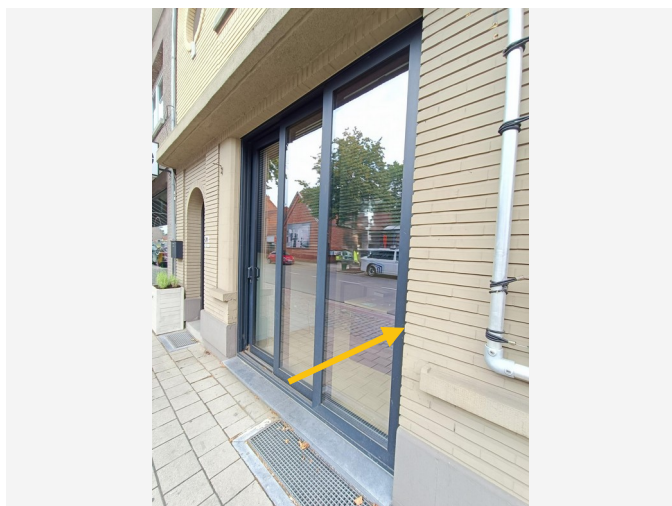
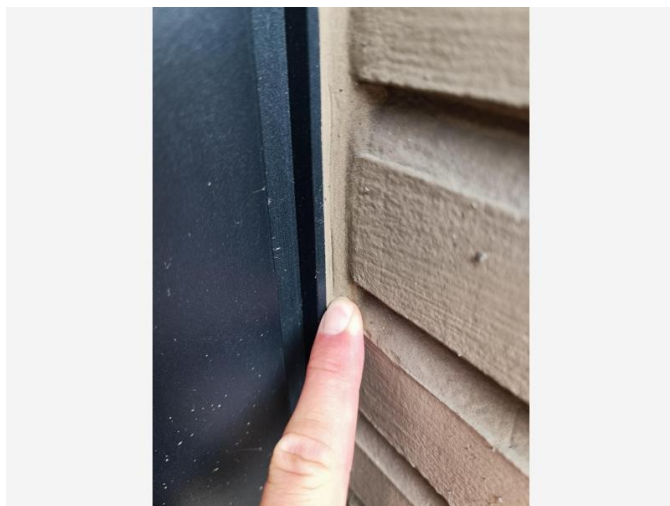
### Fiche 9: Mastiek

| Beschrijving | Notitie | Terug te vinden op plannen |
|---|---|---|
| Fiche 9: Mastiek | De gebruikte siliconen kit is niet asbestverdacht. | Plan 1.8: Gelijkvloers |

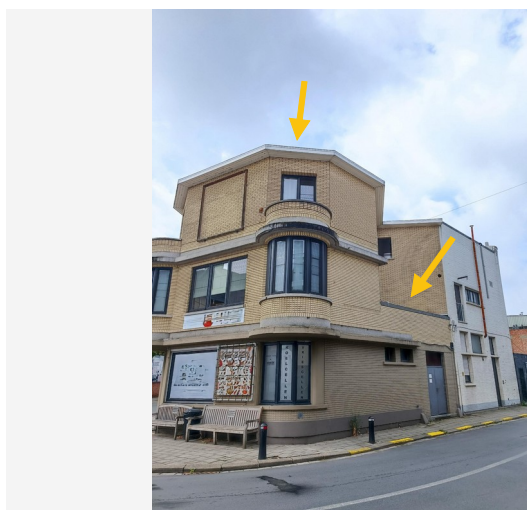
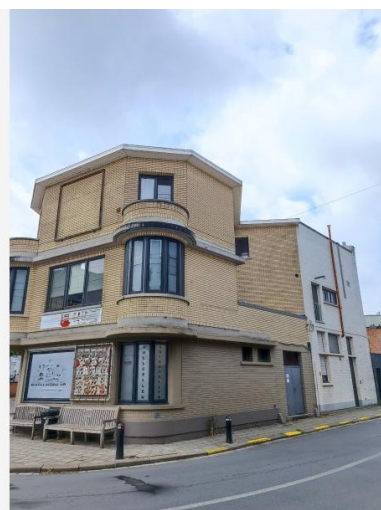
## Fiche 11: Roofing plat dak behoort tot de gemeenschappelijke delen

| Beschrijving | Notitie | Terug te vinden op plannen |
|---|---|---|
| Fiche 11: Roofing plat dak behoort tot de gemeenschappelijke delen | <p>Volgens het inspectieprotocol is een monstername van roofing verplicht om dit te identificeren als niet-asbesthoudend.</p> <p>Roofing van een appartementsgebouw of garages in serie behoort tot de gemeenschappelijke delen.</p> <p>De dakbedekking (roofing) zal gecontroleerd en beschreven worden in het asbestattest van de GD.</p> <p>Bij werken of schade dit melden bij de gebouwbeheerder</p> | Plan 1.2: Hoofdgebouw plan |
