Asbestinventarisatetest

Paashoekstraat 8, 2560 Nijlen

Attestnummer : 20260127-000217.000

Uitgegeven op : 27.01.2026

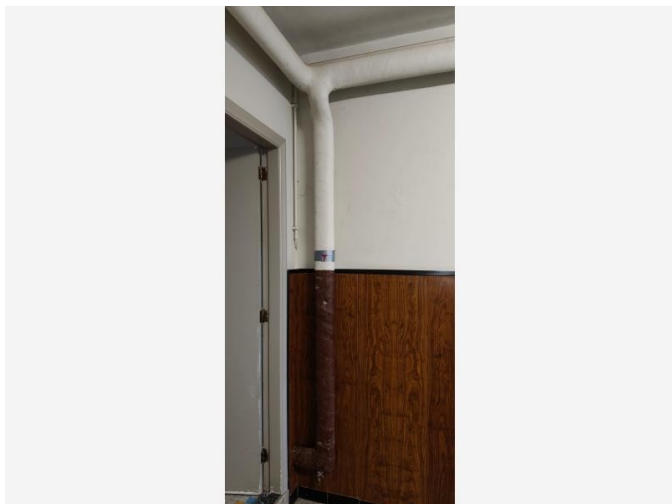
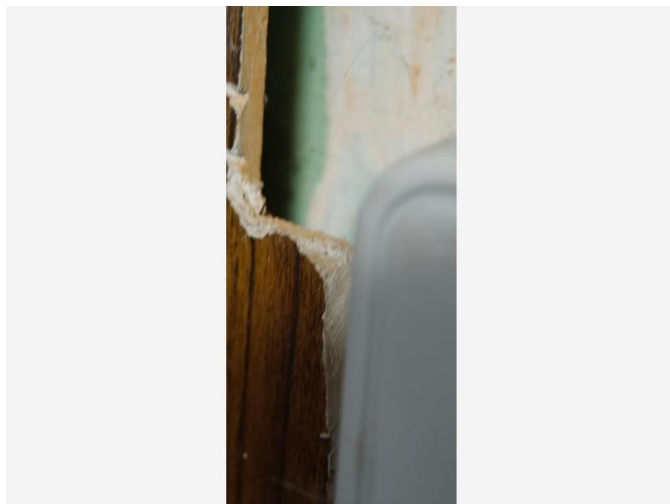
Eindbeoordeling materiaalrisico	Hoog materiaalrisico en/of hoge kans op vezelvrijgave
---------------------------------	---

Gebondenheid	Categorie 1: hechtgebonden in oorsprong
Asbestsoort (vezeltype)	Crocidoliet aanwezig
Asbestconcentratie	Laag (< 50%)
Afschermingsgraad van het gehele materiaal	Geheel of deels (ook) vrij aan de binnenlucht
Toestand van het materiaal	Matig beschadigd, matig verweerd

Beschrijving	Lambrisering garage
Omgeving	Binnen
Primaire drager	Binnenwand
Asbestmateriaal	Plaat, paneel, tablet - Generiek
Bindmiddel van asbestmateriaal	Cement
Gebondenheid op basis van bindmiddel	Hecht
Hoeveelheid (oppervlakte - dikte - aantal)	• 15,00 m ² - 0,50 cm - 1 stuk
Totaal volume	0,075 m ³
Eenvoudig bereikbaar	Ja
Bevestigingswijze	• Geschroefd
Identificatiemethode	De asbestdeskundige beoordeelt het materiaal als asbestverdacht en dus asbesthoudend, en dit zonder monsternamen. Motivatie: De opdrachtgever weigert om het materiaal te laten bemonsteren.
Destructieve handeling voor identificatie	Nee
Opmerking	Weigering staalname= asbestlabel

Dringend verwijderen

- Verwijder dit asbestmateriaal zo snel mogelijk. Volg de toestand goed op.
- Voer bijkomende staalname(s) uit.

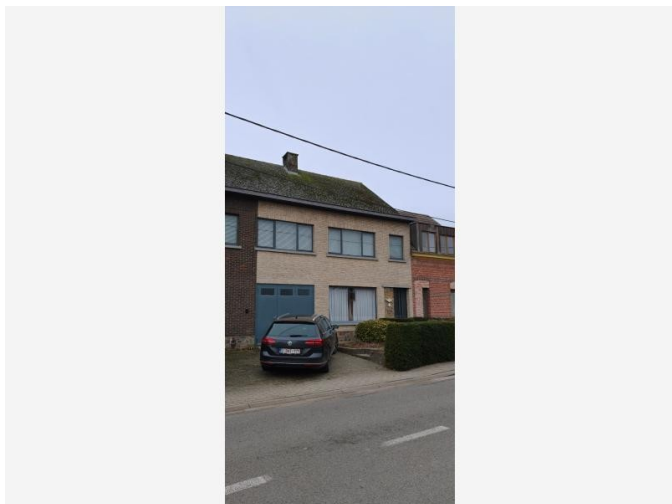
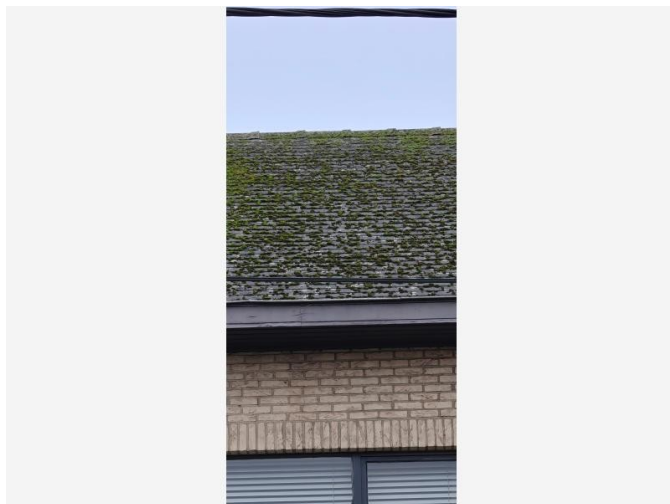
Beschrijving	Hellend dak
Omgeving	Grenst aan binnen- en buitenlucht
Primaire drager	Schuin dak
Asbestmateriaal	Dak- en gevelbekleding - Lei, shingle
Bindmiddel van asbestmateriaal	Cement
Gebondenheid op basis van bindmiddel	Hecht
Hoeveelheid (oppervlakte - aantal)	<ul style="list-style-type: none">• 70,00 m² - 1 stuk
Totale oppervlakte	70,00 m ²
Eenvoudig bereikbaar	Ja
Bevestigingswijze	<ul style="list-style-type: none">• Geklemd
Identificatiemethode	<p>De asbestdeskundige beoordeelt het materiaal als asbestverdacht en dus asbesthoudend, en dit zonder monsternamen.</p> <p>Motivatie: De opdrachtgever weigert om het materiaal te laten bemonsteren.</p>
Destructieve handeling voor identificatie	Nee
Opmerking	Opp. bij benadering. Weigering staalname = asbestlabel.

Dringend verwijderen

- Verwijder dit asbestmateriaal zo snel mogelijk. Volg de toestand goed op.
- Voer bijkomende staalname(s) uit.

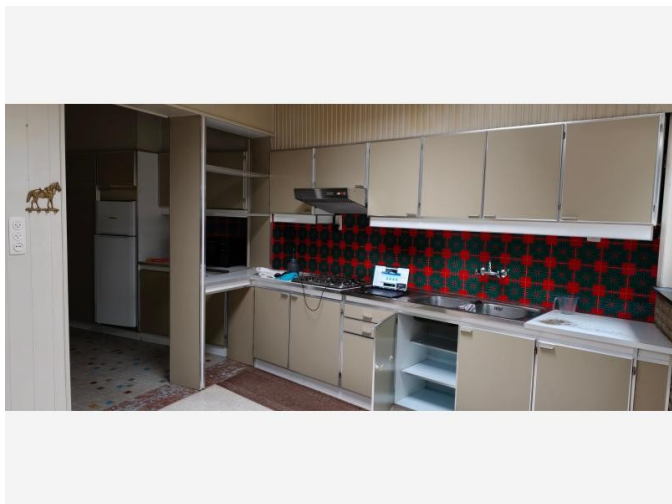
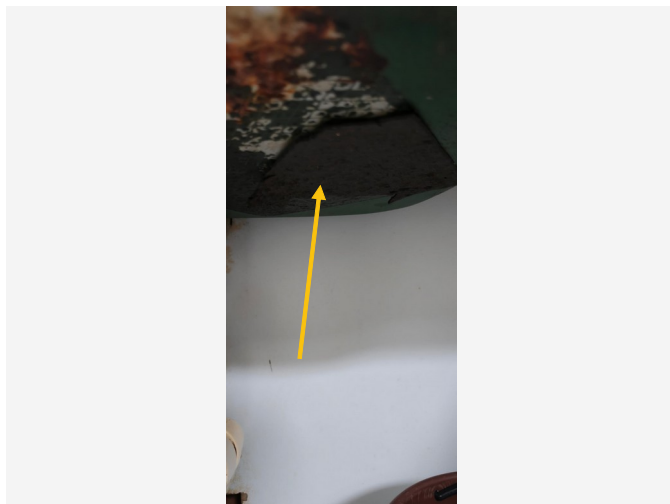
Beschrijving	Anti-dreunplaatje spoelbak keuken
Omgeving	Binnen
Primaire drager	Sanitaire infrastructuur en uitrusting (toe- en afvoer)
Asbestmateriaal	Dak- en gevelbekleding - Roofing
Bindmiddel van asbestmateriaal	Bitumen (roofing, teer, asfalt)
Gebondenheid op basis van bindmiddel	Hecht
Hoeveelheid (oppervlakte - aantal)	<ul style="list-style-type: none">• 0,30 m² - 1 stuk
Totale oppervlakte	0,30 m ²
Eenvoudig bereikbaar	Ja
Bevestigingswijze	<ul style="list-style-type: none">• Verlijmd, ingegoten, versmeerd
Identificatiemethode	<p>De asbestdeskundige beoordeelt het materiaal als asbestverdacht en dus asbesthoudend, en dit zonder monsternamen.</p> <p>Motivatie: De opdrachtgever weigert om het materiaal te laten bemonsteren.</p>
Destructieve handeling voor identificatie	Nee
Opmerking	Weigering staalname= asbestlabel

Als dit materiaal verwijderd kan worden zonder het te breken, te beschadigen... , dan mag met dit met eenvoudige handelingen. Vermijd stofvorming en stofverspreiding op elk moment van de werken. Bevochtig of fixeer het materiaal.

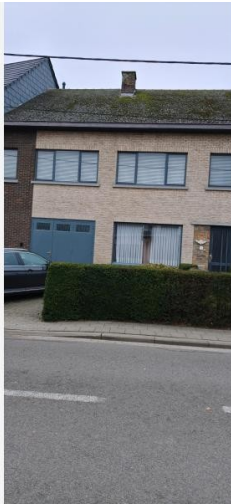
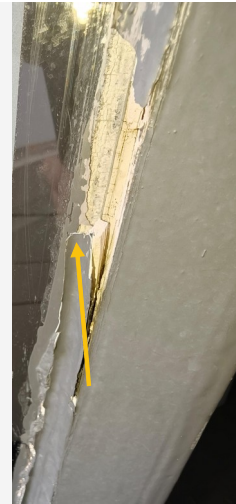
Beschrijving	Mastiek aan de ramen
Omgeving	Buiten
Primaire drager	Wandopening verticaal (raam, deur, ...)
Asbestmateriaal	In-situ afwerkingslagen - Pasta, stopverf, voegsel, stopsel, vulsel, mastiek, kitten, ...
Bindmiddel van asbestmateriaal	Kitten, mastiek, pasta
Gebondenheid op basis van bindmiddel	Hecht
Hoeveelheid (gewicht - aantal)	<ul style="list-style-type: none">• 99,98 kg - 1 stuk
Totaal gewicht	99,98 kg
Eenvoudig bereikbaar	Ja
Bevestigingswijze	<ul style="list-style-type: none">• Verlijmd, ingegoten, versmeerd
Identificatiemethode	<p>De asbestdeskundige beoordeelt het materiaal als asbestverdacht en dus asbesthoudend, en dit zonder monstername.</p> <p>Motivatie: De opdrachtgever weigert om het materiaal te laten bemonsteren.</p>
Destructieve handeling voor identificatie	Nee
Opmerking	Gewicht bij benadering: alle klei-achtige aansmering aan de ramen is asbestverdacht. Op vreaag van opdrachtgever geen staal genomen= asbestlabel

- Eenvoudige handelingen: mag via doe-het-zelf of door werknemer(s) met opleidingsattest eenvoudige handelingen
Sterk aangeraden om de ramen in zijn geheel te verwijderen: Als dit materiaal verwijderd kan worden zonder het te breken, te beschadigen... , dan mag met dit met eenvoudige handelingen. Vermijd stofvorming en stofverspreiding op elk moment van de werken. Bevochtig of fixeer het materiaal.

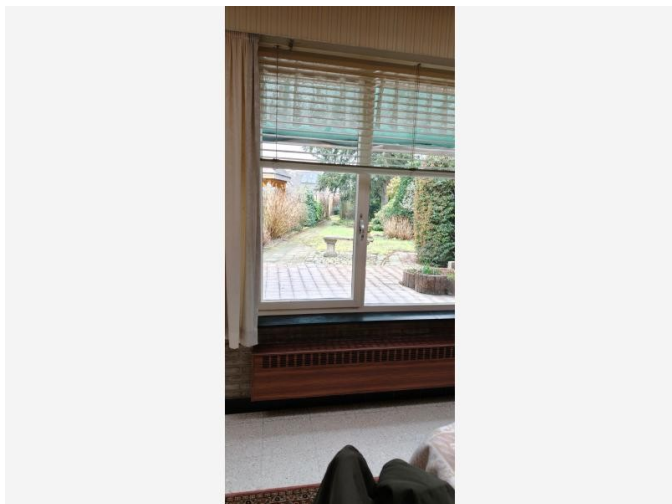
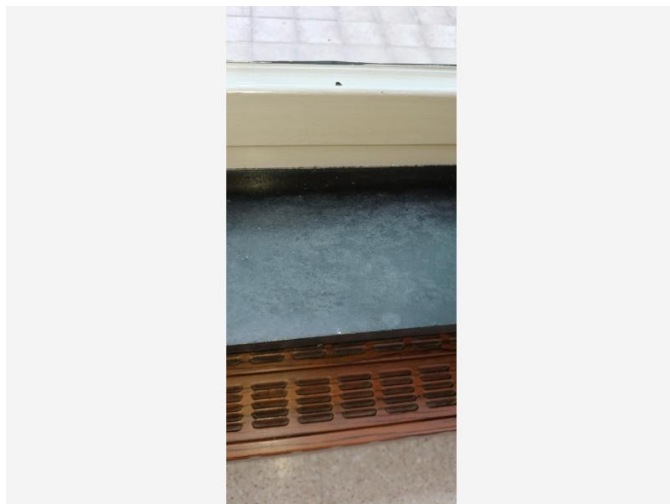
Beschrijving	Zwarte tabletten
Omgeving	Binnen
Primaire drager	Binnenwand
Asbestmateriaal	Plaat, paneel, tablet - Type Massal
Bindmiddel van asbestmateriaal	Cement
Gebondenheid op basis van bindmiddel	Hecht
Hoeveelheid (oppervlakte - dikte - aantal)	• 1,00 m ² - 1,00 cm - 15 stuks
Totaal volume	0,15 m ³
Eenvoudig bereikbaar	Ja
Bevestigingswijze	• Verlijmd, ingegoten, versmeerd
Identificatiemethode	De asbestdeskundige beoordeelt het materiaal als asbesthoudend, en dit zonder monsternamen.
Destructieve handeling voor identificatie	Nee
Opmerking	Alle venstertabletten + onder open haard aan de binnenzijde in zwarte kleur. zijn allemaal asbesthoudend. Voorbeelden werden aangeduid.

- Eenvoudige handelingen: mag via doe-het-zelf of door werknemer(s) met opleidingsattest eenvoudige handelingen
Als dit materiaal verwijderd kan worden zonder het te breken, te beschadigen... , dan mag met dit met eenvoudige handelingen. Vermijd stofvorming en stofverspreiding op elk moment van de werken. Bevochtig of fixeert het materiaal.

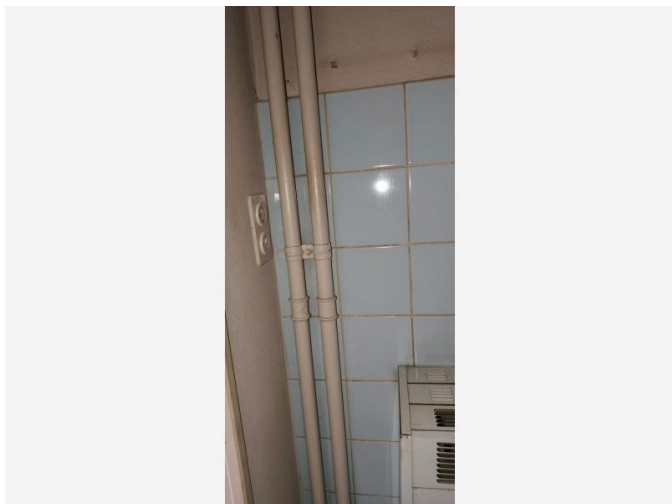
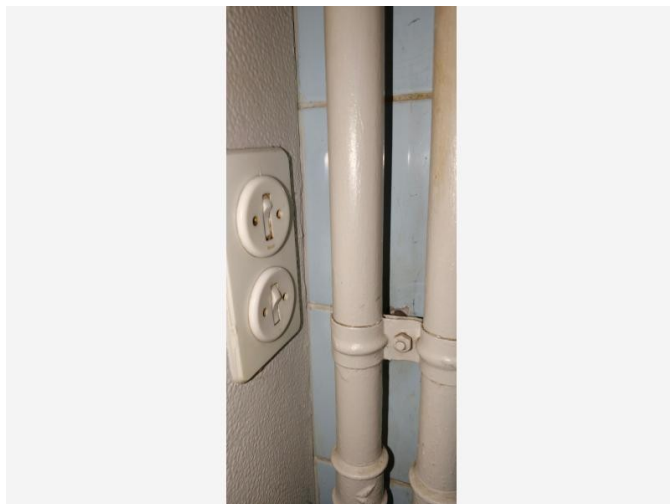
Beschrijving	Bakeliet elektriciteitswerken wit
Omgeving	Binnen
Primaire drager	Communicatie en elektrische infrastructuur en uitrusting
Asbestmateriaal	Plaat, paneel, tablet - Type Bakeliet
Bindmiddel van asbestmateriaal	Kunststof of -hars
Gebondenheid op basis van bindmiddel	Hecht
Hoeveelheid (oppervlakte - dikte - aantal)	<ul style="list-style-type: none">• 0,20 m² - 0,10 cm - 8 stuks
Totaal volume	0,002 m ³
Eenvoudig bereikbaar	Ja
Bevestigingswijze	<ul style="list-style-type: none">• Geschroefd
Identificatiemethode	<p>De asbestdeskundige beoordeelt het materiaal als asbestverdacht en dus asbesthoudend, en dit zonder monsternamen.</p> <p>Motivatie: De opdrachtgever weigert om het materiaal te laten bemonsteren.</p>
Destructieve handeling voor identificatie	Nee
Opmerking	Alle witte schakelaars, stopcontacten van dit type materiaal is asbestverdacht.

- Eenvoudige handelingen: mag via doe-het-zelf of door werknemer(s) met opleidingsattest eenvoudige handelingen
Als dit materiaal verwijderd kan worden zonder het te breken, te beschadigen... , dan mag met dit met eenvoudige handelingen. Vermijd stofvorming en stofverspreiding op elk moment van de werken. Bevochtig of fixeer het materiaal.

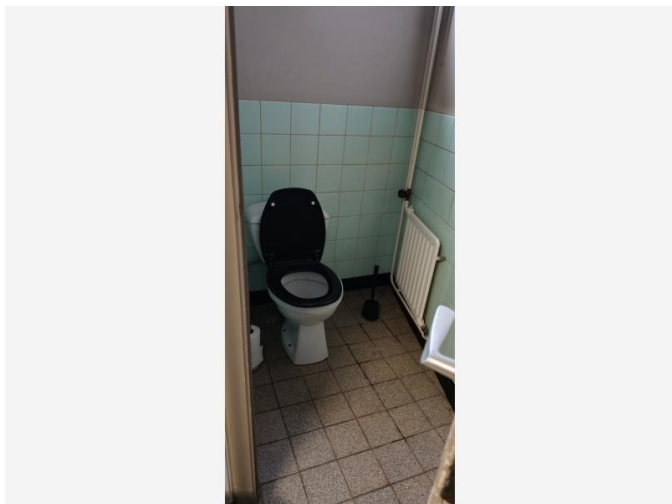
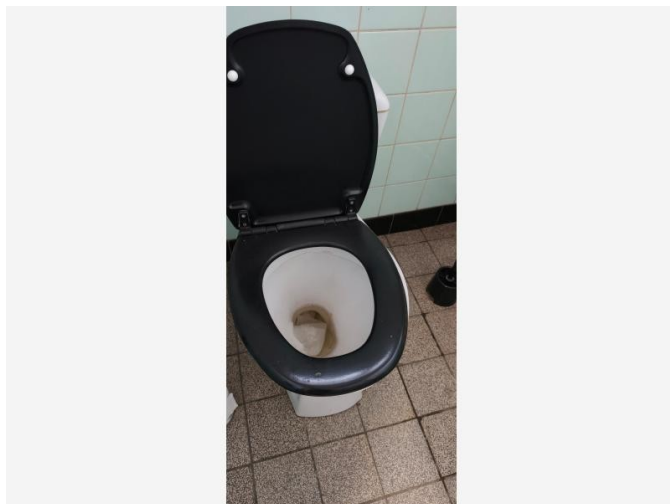
Beschrijving	WC-bril
Omgeving	Binnen
Primaire drager	Vloer
Asbestmateriaal	Plaat, paneel, tablet - Type Bakeliet
Bindmiddel van asbestmateriaal	Kunststof of -hars
Gebondenheid op basis van bindmiddel	Hecht
Hoeveelheid (oppervlakte - dikte - aantal)	• 1,00 m ² - 0,50 cm - 1 stuk
Totaal volume	0,005 m ³
Eenvoudig bereikbaar	Ja
Bevestigingswijze	• Geschroefd
Identificatiemethode	De asbestdeskundige beoordeelt het materiaal als asbestverdacht en dus asbesthoudend, en dit zonder monsternamen. Motivatie: De opdrachtgever weigert om het materiaal te laten bemonsteren.
Destructieve handeling voor identificatie	Nee

- Eenvoudige handelingen: mag via doe-het-zelf of door werknemer(s) met opleidingsattest eenvoudige handelingen
Als dit materiaal verwijderd kan worden zonder het te breken, te beschadigen... , dan mag met dit met eenvoudige handelingen. Vermijd stofvorming en stofverspreiding op elk moment van de werken. Bevochtig of fixeer het materiaal.

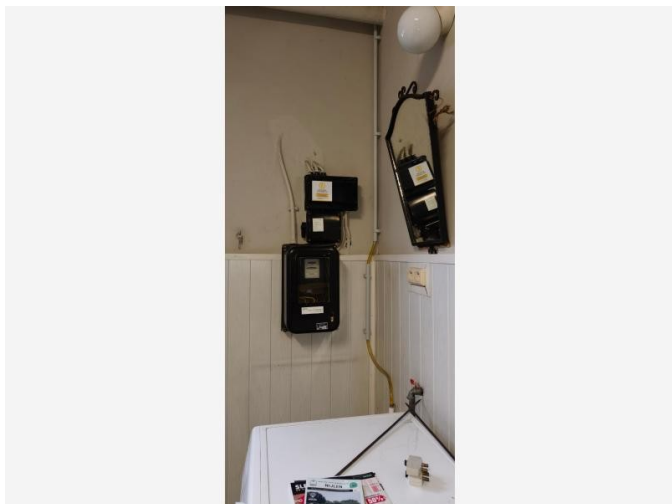
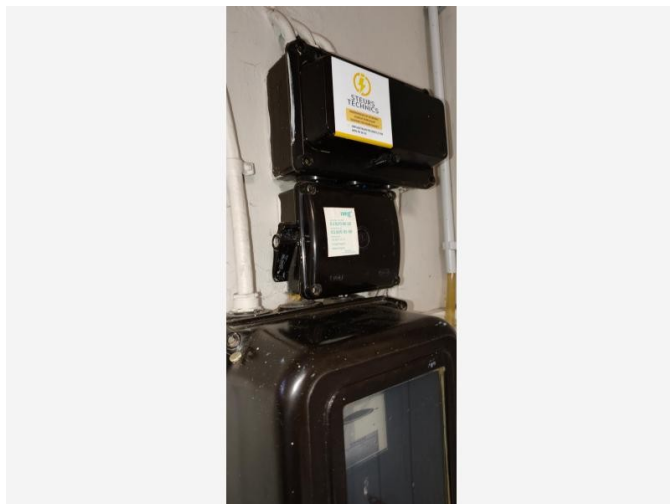
Beschrijving	Bakeliet elektriciteitswerken zwart
Omgeving	Binnen
Primaire drager	Communicatie en elektrische infrastructuur en uitrusting
Asbestmateriaal	Plaat, paneel, tablet - Type Bakeliet
Bindmiddel van asbestmateriaal	Kunststof of -hars
Gebondenheid op basis van bindmiddel	Hecht
Hoeveelheid (oppervlakte - dikte - aantal)	• 0,20 m ² - 0,10 cm - 10 stuks
Totaal volume	0,002 m ³
Eenvoudig bereikbaar	Ja
Bevestigingswijze	• Geschroefd
Identificatiemethode	De asbestdeskundige beoordeelt het materiaal als asbestverdacht en dus asbesthoudend, en dit zonder monsternamen. Motivatie: De opdrachtgever weigert om het materiaal te laten bemonsteren.
Destructieve handeling voor identificatie	Nee
Opmerking	Alle zwarte schakelaars, stopcontacten, kasten, van dit type materiaal is asbestverdacht.

- Eenvoudige handelingen: mag via doe-het-zelf of door werknemer(s) met opleidingsattest eenvoudige handelingen
Als dit materiaal verwijderd kan worden zonder het te breken, te beschadigen... , dan mag met dit met eenvoudige handelingen. Vermijd stofvorming en stofverspreiding op elk moment van de werken. Bevochtig of fixeer het materiaal.

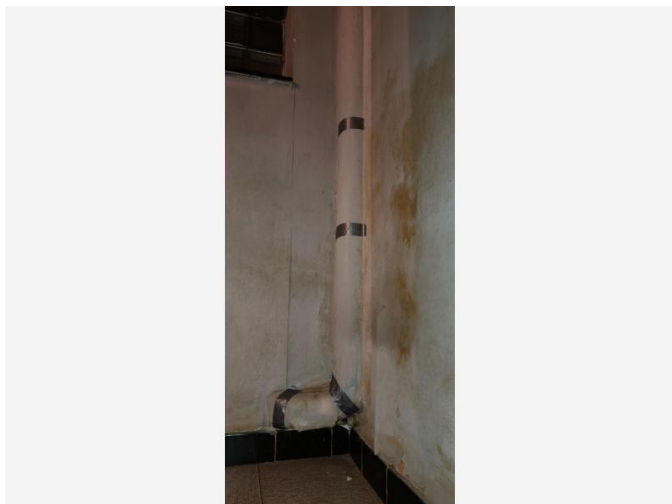
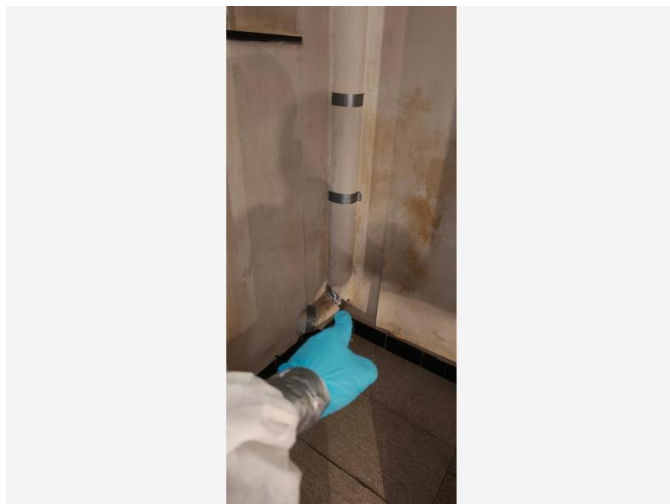
Dit betreft een hechtgebonden asbestmateriaal dat bij de verwijdering hoogstwaarschijnlijk gebroken of gescheurd zal worden. Het verwijderen van deze toepassing kan een grote vezelvrijgave tot gevolg hebben.

Beschrijving	Leidingsisolatie traphal kelder
Omgeving	Binnen
Primaire drager	HVAC infrastructuur en uitrusting
Asbestmateriaal	In-situ afwerkingslagen - Thermische isolatie
Bindmiddel van asbestmateriaal	Gips - kalk
Gebondenheid op basis van bindmiddel	Niet-hechtgebonden
Hoeveelheid (lengte - omtrek - dikte - aantal)	<ul style="list-style-type: none">• 3,00 m - 25,00 cm - 4,00 cm - 1 stuk
Totaal volume	0,03 m ³
Eenvoudig bereikbaar	Ja
Bevestigingswijze	<ul style="list-style-type: none">• Verlijmd, ingegoten, versmeerd
Identificatiemethode	Een monstername door de asbestdeskundige met laboanalyse door een asbestlabo.
Destructieve handeling voor identificatie	Nee
Opmerking	Mengstaal rechte stukken: 2 monsterpunten Mengstaal bochten: 2 monsterpunten

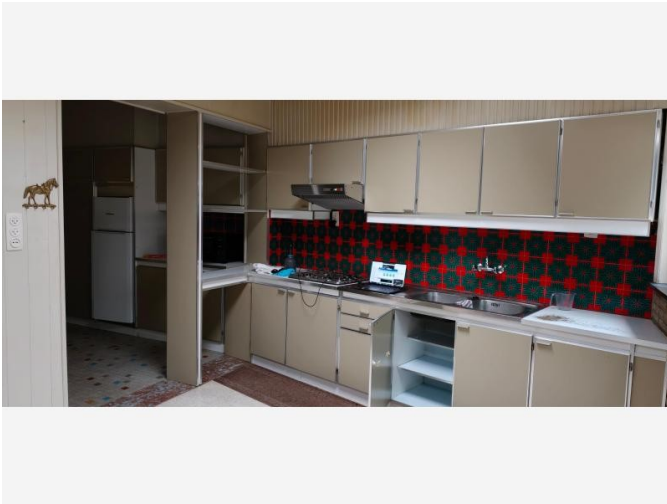
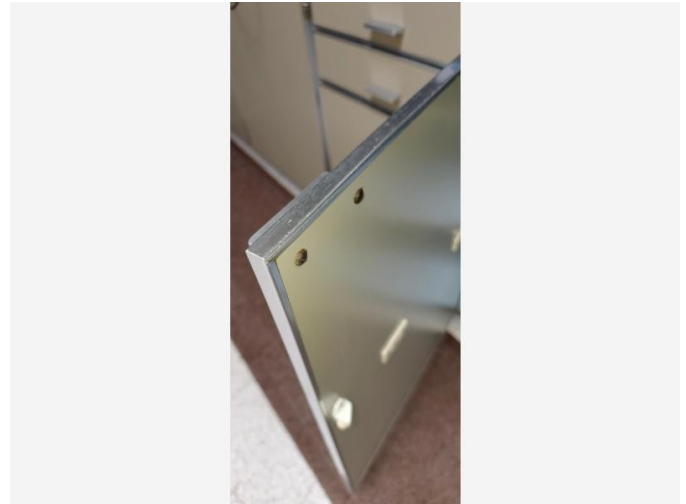
Beschrijving	Keukenkasten
Omgeving	Binnen
Primaire drager	Vloer
Asbestmateriaal	Plaat, paneel, tablet - Generiek
Bindmiddel van asbestmateriaal	Cement
Gebondenheid op basis van bindmiddel	Hecht
Hoeveelheid (oppervlakte - dikte - aantal)	• 15,00 m ² - 1,00 cm - 1 stuk
Totaal volume	0,15 m ³
Eenvoudig bereikbaar	Ja
Bevestigingswijze	• Geklemd
Identificatiemethode	De asbestdeskundige beoordeelt het materiaal als asbestverdacht en dus asbesthoudend, en dit zonder monsternamen. Motivatie: De opdrachtgever weigert om het materiaal te laten bemonsteren.
Destructieve handeling voor identificatie	Nee
Opmerking	Cementgebonden kasten, zeer grote kans op asbestcement= weigering staalname = asbestlabel.

- Eenvoudige handelingen: mag via doe-het-zelf of door werknemer(s) met opleidingsattest eenvoudige handelingen
Als dit materiaal verwijderd kan worden zonder het te breken, te beschadigen... , dan mag met dit met eenvoudige handelingen. Vermijd stofvorming en stofverspreiding op elk moment van de werken. Bevochtig of fixeer het materiaal.

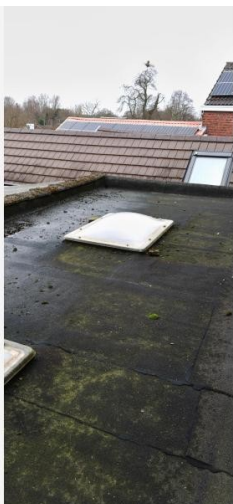
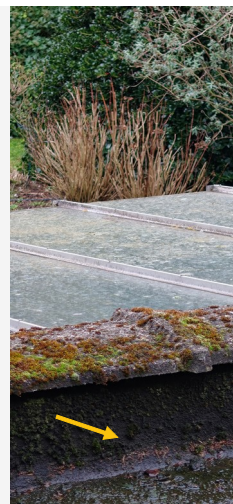
Beschrijving	Roofing plat dak hoofgebouw
Omgeving	Buiten
Primaire drager	Plat dak
Asbestmateriaal	Dak- en gevelbekleding - Roofing
Bindmiddel van asbestmateriaal	Bitumen (roofing, teer, asfalt)
Gebondenheid op basis van bindmiddel	Hecht
Hoeveelheid (oppervlakte - aantal)	<ul style="list-style-type: none">• 22,00 m² - 1 stuk
Totale oppervlakte	22,00 m ²
Eenvoudig bereikbaar	Ja
Bevestigingswijze	<ul style="list-style-type: none">• Verlijmd, ingegoten, versmeerd
Identificatiemethode	Een monstername door de asbestdeskundige met laboanalyse door een asbestlabo.
Destructieve handeling voor identificatie	Nee

- Eenvoudige handelingen: mag via doe-het-zelf of door werknemer(s) met opleidingsattest eenvoudige handelingen
Als dit materiaal verwijderd kan worden zonder het te breken, te beschadigen... , dan mag met dit met eenvoudige handelingen. Vermijd stofvorming en stofverspreiding op elk moment van de werken. Bevochtig of fixeer het materiaal.

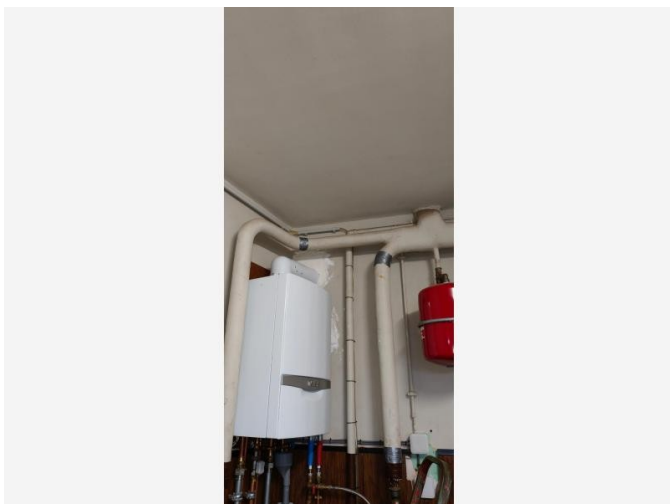
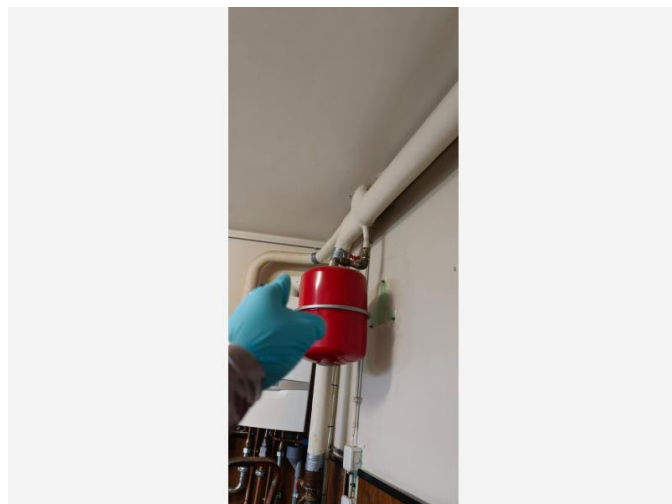
Fiche 16: Leidingsisolatie garage

Geen asbest

Beschrijving	Leidingsisolatie garage
Omgeving	Binnen
Primaire drager	HVAC infrastructuur en uitrusting
Bindmiddel van materiaal	Gips - kalk
Gebondenheid op basis van bindmiddel	Niet-hechtgebonden
Hoeveelheid (lengte - omtrek - dikte - aantal)	<ul style="list-style-type: none">• 19,65 m - 25,00 cm - 4,00 cm - 1 stuk
Totaal volume	0,197 m ³
Identificatiemethode	Een monstername door de asbestdeskundige met laboanalyse door een asbestlabo.
Destructieve handeling voor identificatie	Nee
Opmerking	Mengstaal rechte stukken: 1x hoek woonkamer, 1x voor cv-ketel Mengstaal bochten: 1x linksboven cv-ketel, 1 rechtsboven cv-ketel

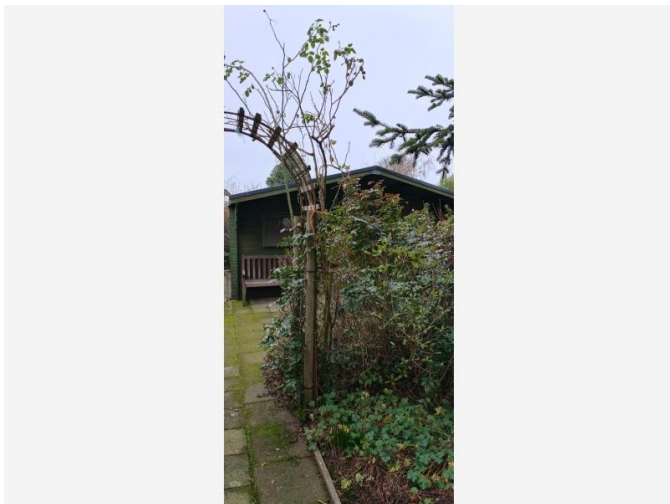
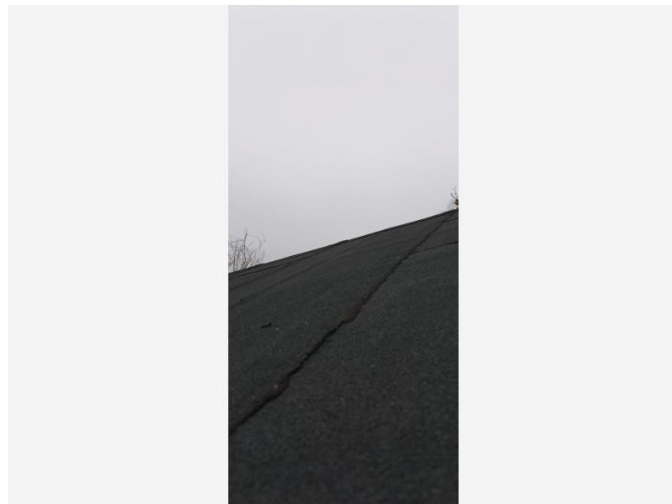
Fiche 18: Roofing tuinhuis

Geen asbest

Beschrijving	Roofing tuinhuis
Omgeving	Buiten
Primaire drager	Binnenwand
Bindmiddel van materiaal	Bitumen (roofing, teer, asfalt)
Gebondenheid op basis van bindmiddel	Hecht
Hoeveelheid (oppervlakte - aantal)	• 15,00 m ² - 1 stuk
Totale oppervlakte	15,00 m ²
Identificatiemethode	Een monstername door de asbestdeskundige met laboanalyse door een asbestlabo.
Destructieve handeling voor identificatie	Nee

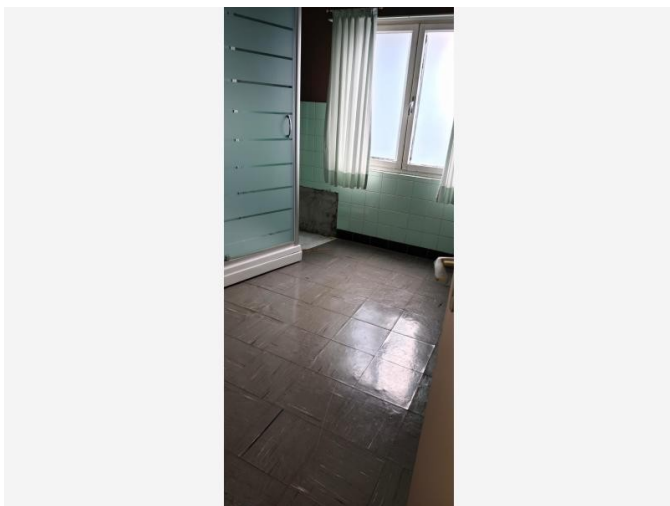
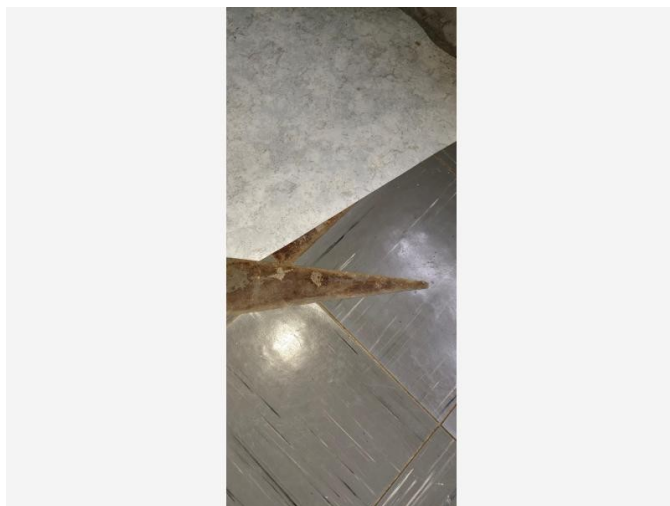
Fiche 21: Vloerzeil badkamer

Geen asbest
