# Asbestinventarisatetest

Hooidonkstraat 27A, 2560 Nijlen

Attestnummer : 20260311-000565.000

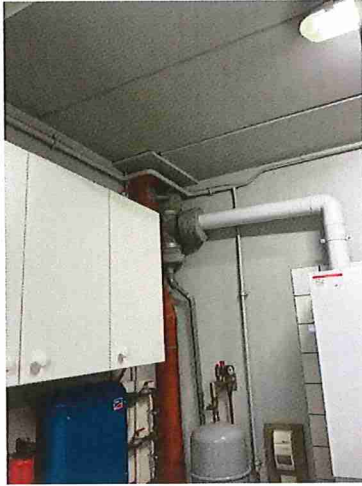
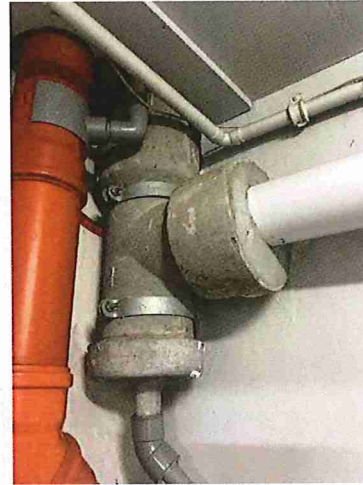
Beschrijving	Type	Actie
1. Rookgaskanaal T-stuk + schouwpijp	Asbestmateriaal	Zorgvuldig beheren
1.1 Code: MM02	Puntmonster	-
1.2 Code: MM03	Puntmonster	-
2. Kruipruimte	Beperking	-

Eindbeoordeling materiaalrisico	Zeer laag materiaalrisico en/of zeer lage kans op vezelvrijgave
Opmerking	Materialen in nagenoeg nieuwstaat.

Gebondenheid	Categorie 1: hechtgebonden in oorsprong
Asbestsoort (vezeltype)	Alleen chrysotiel aanwezig
Asbestconcentratie	Laag (< 50%)
Afschermingsgraad van het gehele materiaal	Geheel of deels vrij aan de binnenlucht, maar geen contact met binnenluchtstromen
Toestand van het materiaal	Onbeschadigd, niet verweerd

#	Type	Referentie	Resultaat
1.1	Puntmonster	MM02	Chrysotiel
1.2	Puntmonster	MM03	Chrysotiel

Beschrijving	Rookgaskanaal T-stuk + schouwpijp
Omgeving	Binnen
Primaire drager	HVAC infrastructuur en uitrusting
Asbestmateriaal	Rookgaskanaal
Bindmiddel van asbestmateriaal	Cement
Gebondenheid op basis van bindmiddel	Hecht
Hoeveelheid (lengte - omtrek - dikte - aantal)	<ul style="list-style-type: none"> <li>• 2,00 m - 110,00 cm - 1,00 cm - 1 stuk</li> </ul>
Totaal volume	0,022 m <sup>3</sup>
Eenvoudig bereikbaar	<p>Nee</p> <ul style="list-style-type: none"> <li>• Het asbestmateriaal is bedekt (uitgezonderd laag verf, coating, behang, kunststof, textiel) en het wegnemen van het bedekkende materiaal kan niet zonder het bedekkende materiaal te beschadigen.</li> </ul>
Bevestigingswijze	<ul style="list-style-type: none"> <li>• Geklemd</li> <li>• Onbekend</li> </ul>
Identificatiemethode	Een monstername door de asbestdeskundige met laboanalyse door een asbestlabo.
Destructieve handeling voor identificatie	Nee

Opmerking	Beide onderdelen werden individueel bemonsterd en positief bevonden op de aanwezigheid van asbest.

Het asbestmateriaal valt onder de mijlpaal van 2040.

Zorgvuldig beheren

- Zorg voor een veilig beheer. Vermijd het beschadigen van het asbestmateriaal. Controleer de toestand jaarlijks op wijzigingen.

- Eenvoudige handelingen: mag via doe-het-zelf of door werknemer(s) met opleidingsattest eenvoudige handelingen  
Niet zeer duidelijk hoe ver deze koker door loopt.

Bij voorkeur te verwijderen bij vervanging CV-installatie. Mogelijk dient wat bijkomend breekwerk aan schouw te worden uitgevoerd.

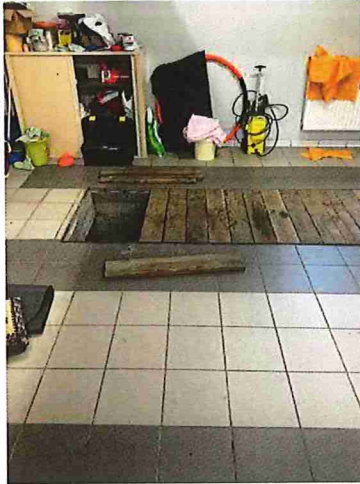
### Permanente beperking

**Reden:** Het onderzoek kan niet uitgevoerd worden binnen de bepalingen van de Welzijnswet

**Uitleg van de asbestdeskundige:** Ruimte lager dan 1,5m.

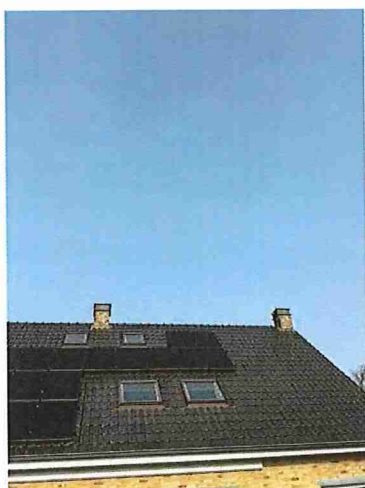
## Fiche 3: Inhoud steense schouw niet controleerbaar door hoogte

#### Tijdelijke beperking

**Reden:** Het te onderzoeken materiaal situeert zich hoger dan 3,50 m te rekenen vanaf een veilige ondergrond

**Uitleg van de asbestdeskundige:** De inhoud van dit steense schouwwerk kan bij niet-destructief onderzoek niet worden waargenomen. Als bij afbraak van de schouw onverwacht of asbestverdacht materiaal tevoorschijn komt is het aangeraden een asbestdeskundige of -verwijderaar te raadplegen.

- Cementen schouwpijp
- Gips- of cementachtig materiaal achter de (sier)stenen (binnen).

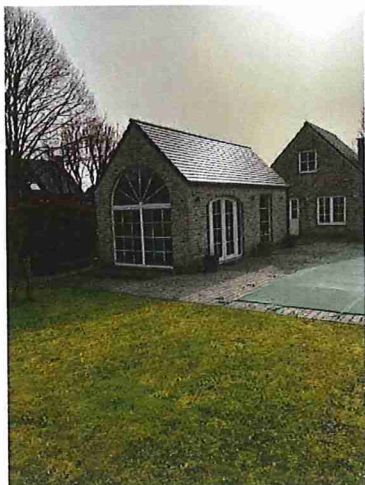
### Uitgesloten van inspectie

**Bouwjaar:** 2010

*Constructies gebouwd vanaf 2001 moeten niet onderzocht worden*

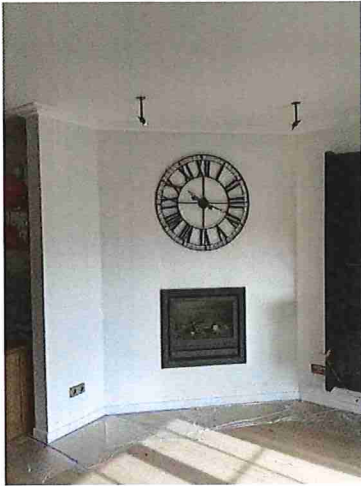
## Fiche 5: Inhoud steense schouw niet waarneembaar zonder destructieve handeling

De inhoud van dit steense schouwwerk kan bij niet-destructief onderzoek niet worden waargenomen. Als bij afbraak van de schouw onverwacht of asbestverdacht materiaal tevoorschijn komt is het aangeraden een asbestdeskundige of -verwijderaar te raadplegen.

- Cementen schouwpijp
- Gips- of cementachtig materiaal achter de (sier)stenen (binnen)

Voor aanvang van renovatie of sloop is het aangeraden bijkomend destructief onderzoek uit te voeren.

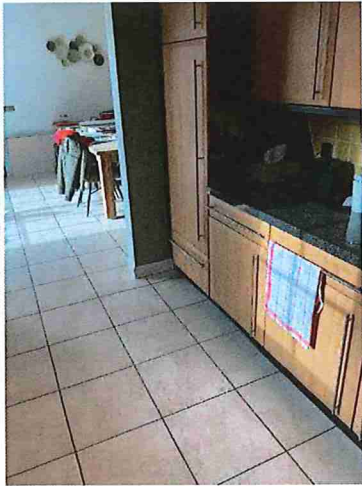
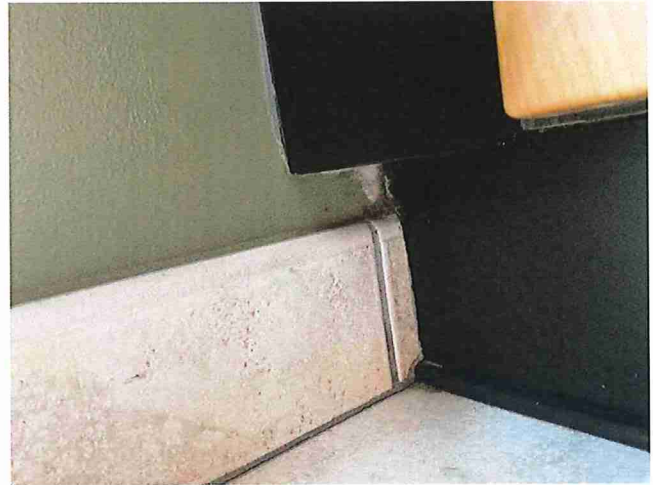
## Fiche 6: Pleisterwerk muren

Geen asbest

#	Type	Referentie	Resultaat
6.1	Mengmonster	MM01	Geen asbest

Beschrijving	Pleisterwerk muren
Omgeving	Binnen
Primaire drager	Binnenwand
Bindmiddel van materiaal	Gips - kalk
Gebondenheid op basis van bindmiddel	Niet-hechtgebonden
Hoeveelheid (oppervlakte - dikte - aantal)	• 390,00 m <sup>2</sup> - 1,00 cm - 1 stuk
Totaal volume	3,90 m <sup>3</sup>
Identificatiemethode	Een monstername door de asbestdeskundige met laboanalyse door een asbestlabo.
Destructieve handeling voor identificatie	Nee

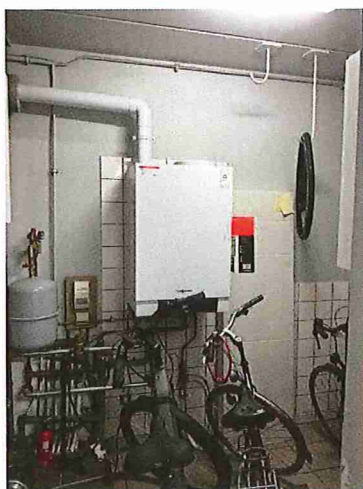
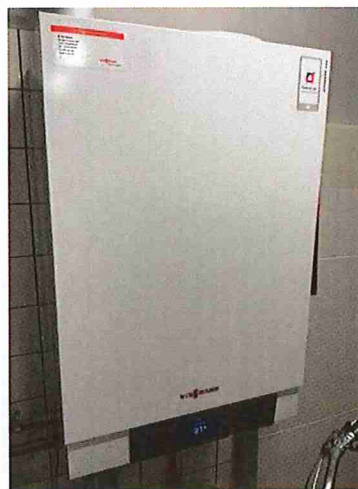
### Fiche 7: CV-ketel (niet verdacht)

Beschrijving	Notitie	Terug te vinden op plannen
Fiche 7: CV-ketel (niet verdacht)	De CV-ketel (dichtingen, isolerend materiaal) is niet asbestverdacht.	Plan 1.1: Gelijkvloers
Fiche 8: Kitten aan schrijnwerk niet asbestverdacht	De kisten die gebruikt werden aan het schrijnwerk zijn niet asbestverdacht.	Plan 1.4: Hoofdgebouw plan Plan 4.1: Tuinhuis plan
Fiche 9: Onderdak niet asbestverdacht	Stoffen onderdak waarneembaar onder de dakpannen.	Plan 1.4: Hoofdgebouw plan Plan 4.1: Tuinhuis plan
Fiche 10: Dakbedekking bestaande uit pannen (niet verdacht)	De dakbedekking is niet-asbestverdacht.	Plan 1.4: Hoofdgebouw plan Plan 4.1: Tuinhuis plan
