# Asbestinventarisatattest

Kapellebaan 32, 2560 Nijlen

Attestnummer : 20260824-000231.000

**Niet-asbestveilig**

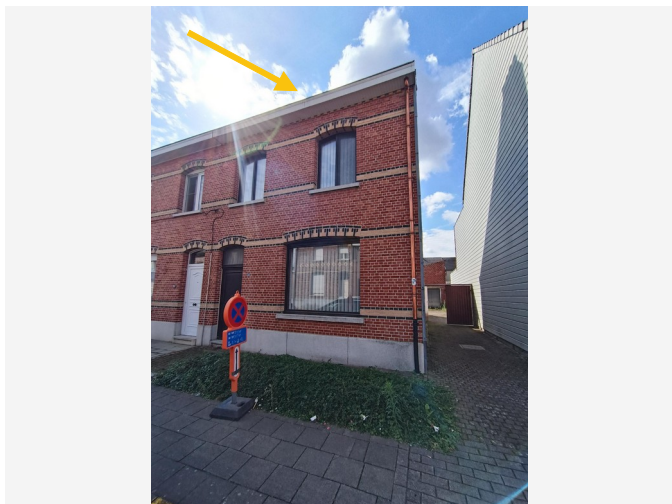
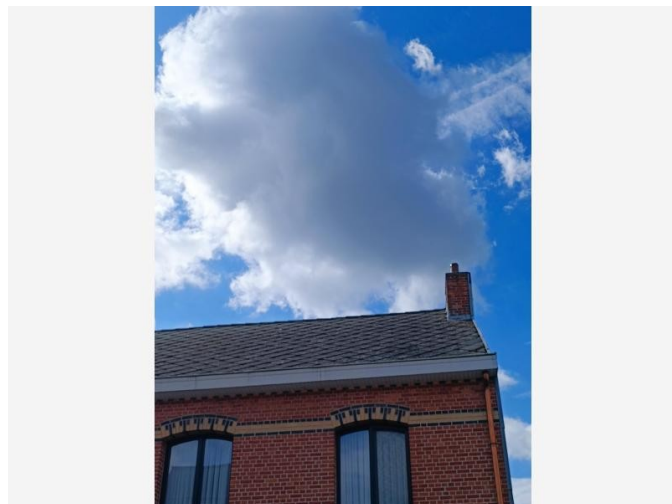
Het asbestmateriaal valt onder de mijlpaal van 2034.

| Opmerking | <p>De leien waren niet bereikbaar (geen dakvenster / hoogte &gt; 3,50m) en er kon bijgevolg geen staal genomen worden om uit te sluiten dat deze asbestverdachte toepassing niet-asbesthoudend is.</p> <p>Het is aangewezen om bijkomend onderzoek uit te voeren bij renovatiewerken. Er kan een stelling geplaatst worden .</p> <p>De vermelde oppervlaktes, diktes en volumes betreffen een beredeneerde schatting. Er worden geen rechten verleend aan deze oppervlaktes/diktes/volumes.</p> |

- Verwijder dit asbestmateriaal zo snel mogelijk. Volg de toestand goed op.
- Hemelwater dat afspoelt van asbestcement daken of gevels kan asbestdeeltjes bevatten. Gebruik het enkel voor gesloten circuits (bv. spoelen toiletten). Reinig na het vervangen van het dak of de gevel de dakgoten en regenwaterput of -ton om asbesthoudend sediment of slib te verwijderen
- Voer bijkomende staalname(s) uit.

Standaard dragen van de nodige wegwerp beschermingsmiddelen FFP 3 masker , handschoenen en tyvec CAT III type 5-6 , afwasbaar schoeisel Indien mogelijk de ondervloer afdekken , leien voorzichtig verwijderen, extra fixeren, niet breken , niet gooien, onmiddellijk verpakken of voorzichtig in container met asbest bag plaatsen. Voldoende benevelen/bevochtigen tijdens de duur van de werken. Gebruik geen storkokers. Voor hechtgebonden toepassingen: Bij verwijdering door doe-het-zelf moet men dit afval dubbel en luchtdicht verpakt aandienen bij het gemeentelijk recyclagepark. Men raadpleegt best op voorhand de voorwaarden

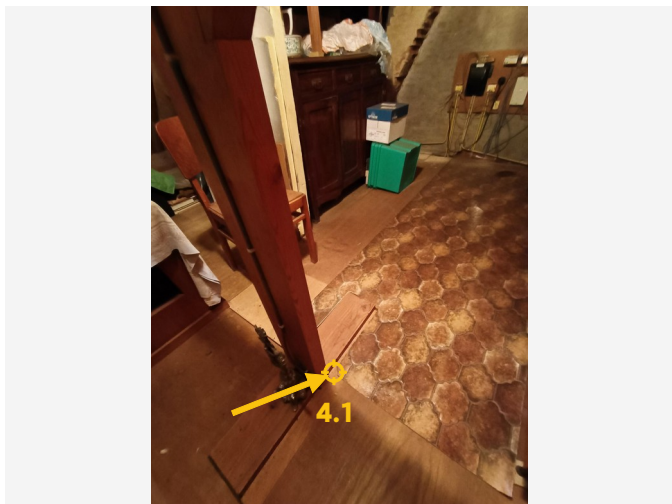
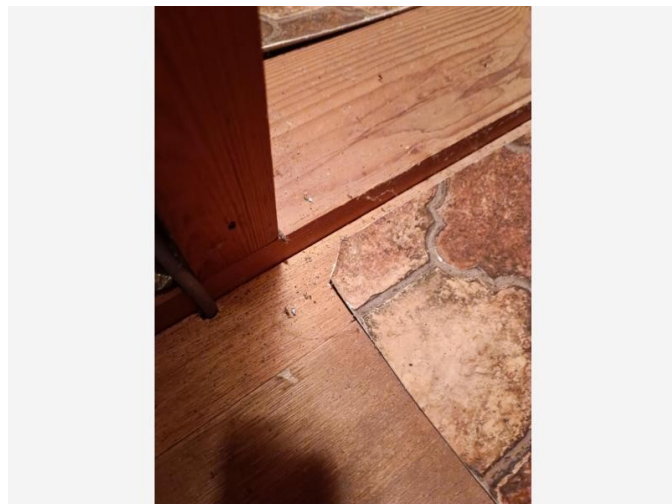
Bij het oprollen van de vinyl zal de onderlaag scheuren. Een kartonnen onderlaag is losgebonden.

| Opmerking | <p>De bovenzijde bestaat uit kunststof (vinyl). De onderzijde van het vloerzeil bestaat uit karton.</p> <p>De vermelde oppervlaktes en volumes betreffen een beredeneerde schatting. Er worden geen rechten verleend aan deze oppervlaktes/volumes. De dikte is een schatting die voorkomt uit de monsterplaatsen en is daarom niet altijd representatief</p> |

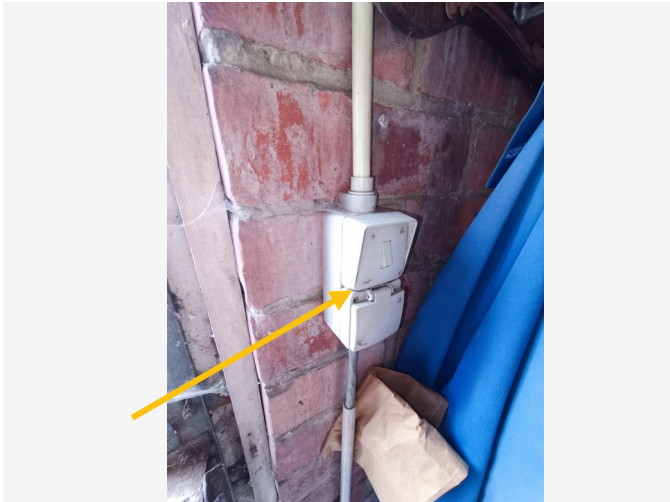
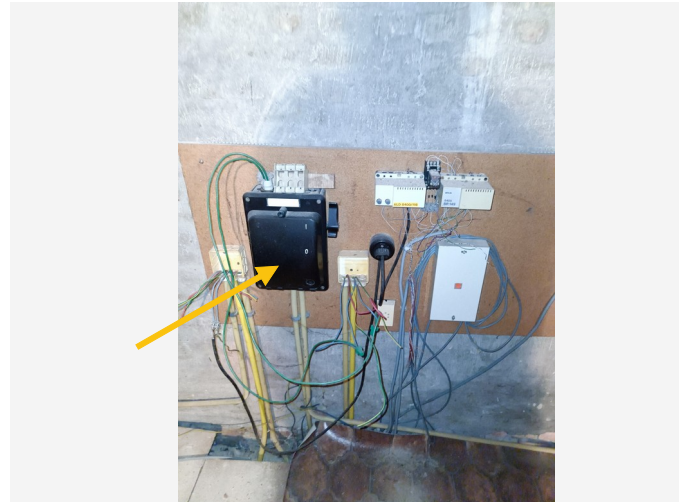
## Fiche 6: Bakeliet toep.(schakelaars-stopcontact.-verdeeldozen-radiatorknoppen)

| Identificatiemethode | <p>De asbestdeskundige beoordeelt het materiaal als asbestverdacht en dus asbesthoudend, en dit zonder monstername.</p> <p>Motivatie: De monstername brengt andere schade aan dan schade die inherent is aan de monstername.</p> |
| Opmerking | <p>Het is moeilijk te bepalen of de bakeliettoepassingen in de woning ook effectief asbesthoudend zijn (het kan ook gaan om de asbestvrije variant).</p> <p>+/- 5 stuks aanwezig doorheen de woning en garage</p> <p>Er werd geen monster genomen owv beschadiging aan een elektrisch gerelateerde toepassing, extra controle bij verwijdering van het verdacht materiaal.</p> |

- Eenvoudige handelingen: mag via doe-het-zelf of door werknemer(s) met opleidingsattest eenvoudige handelingen  
Schakelaars, stopcontacten en andere gelijkaardige toepassingen kunnen eenvoudig losgeschroefd worden --> EH doe-het-zelf. Afgesloten of verzegelde kast --> EH opgeleid techniek personeel 8u basisopleiding asbest. Voor elektrische infrastructuur en uitrusting dient u vooraleer men deze toepassing gaat bevochtigen de elektriciteit af te sluiten (zoniet elektrocutie-/brandgevaar). standaard dragen van de nodige wegwerp beschermingsmiddelen FFP 3 masker , handschoenen en tyvec CAT III type 5-6 , afspoelbaar schoeisel Losschroeven en dubbel verpakken in plastic , sluit luchtdicht af en breng dit als hechtgebonden afval naar een plaatselijk containerpark. Voor hechtgebonden toepassingen: Bij verwijdering door doe-het-zelf moet men dit afval dubbel en luchtdicht verpakt aandienen bij het gemeentelijk recyclagepark. Men raadpleegt best op voorhand de voorwaarden van het recyclagepark.

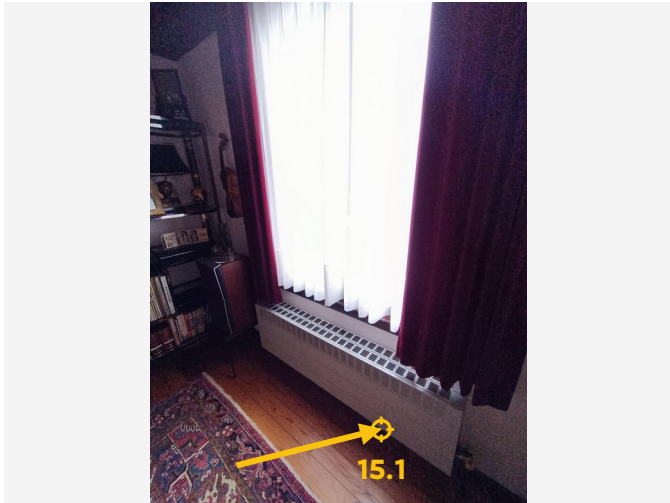
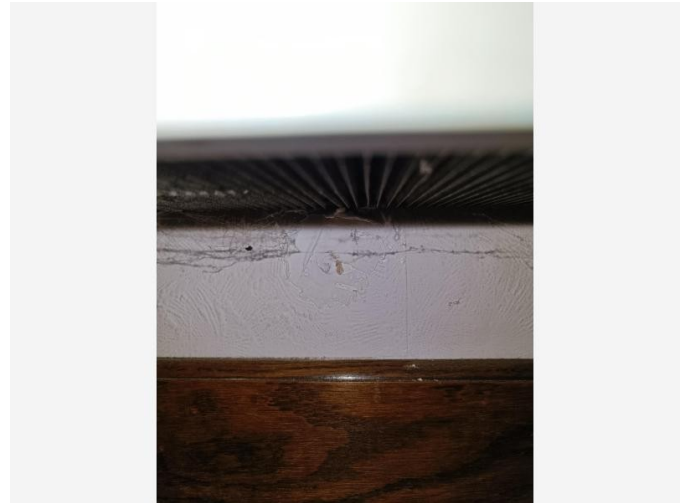
## Fiche 15: Muurpleister

Geen asbest

| Opmerking | <p>Volgens het inspectieprotocol is een monstername van het pleisterwerk verplicht om dit te identificeren als niet-asbesthoudend.</p> <p>Locatie staalnames: individuele ruimte: Slaapkamer vooraan / natte ruimte: Keuken / stookplaats: NVT; cementering in kelder / traphal: Gelijkvloers</p> <p>De vermelde oppervlaktes en volumes betreffen een beredeneerde schatting. Er worden geen rechten verleend aan deze oppervlaktes/volumes. De dikte is een schatting die voortkomt uit de monsterplaatsen en is daarom niet altijd representatief.</p> |

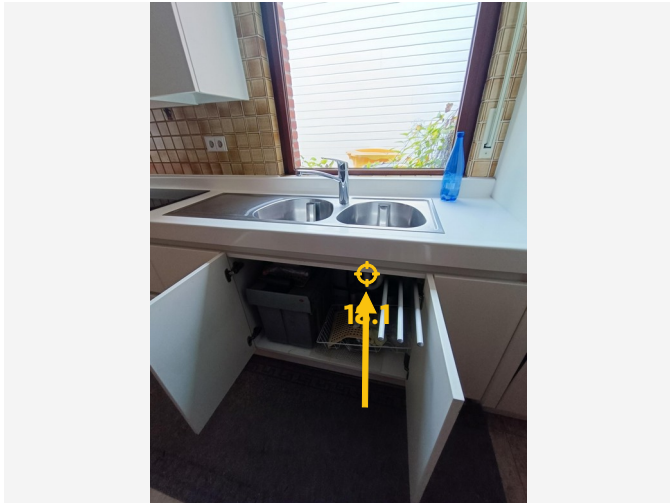
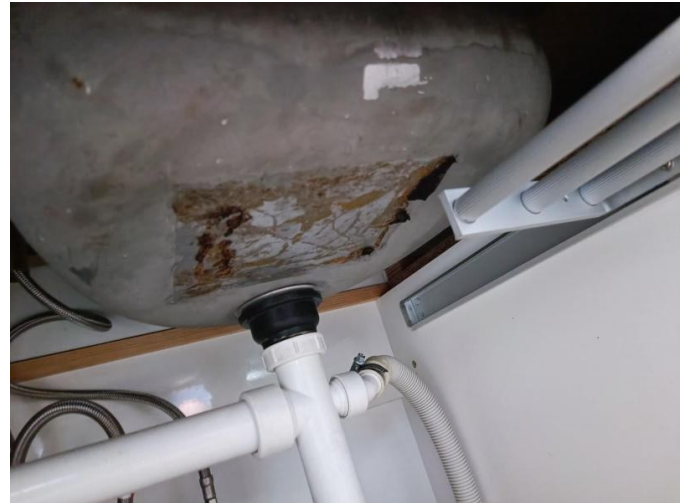
## Fiche 18: Restanten ontdeuningsplaat spoelbak

Geen asbest

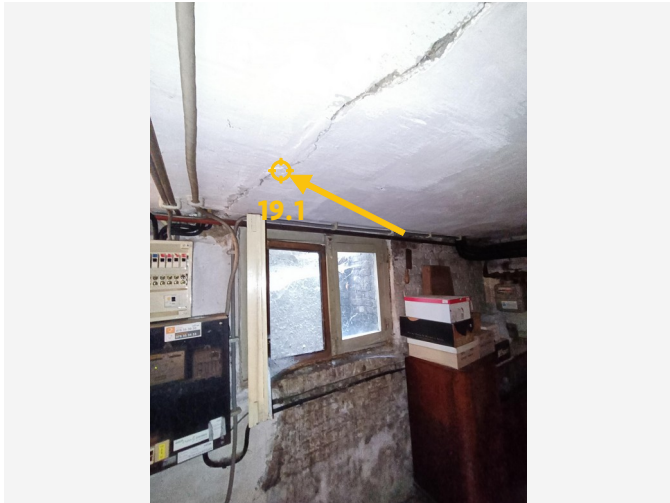
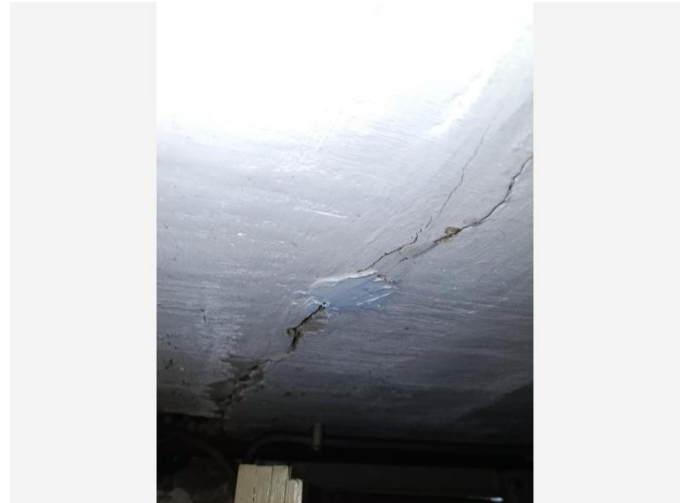
## Fiche 19: Plafondpleister

Geen asbest

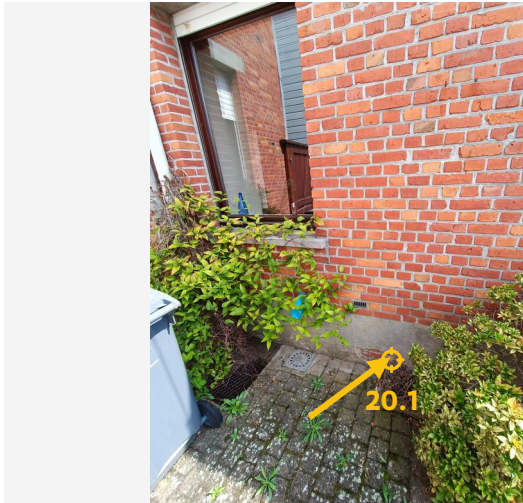
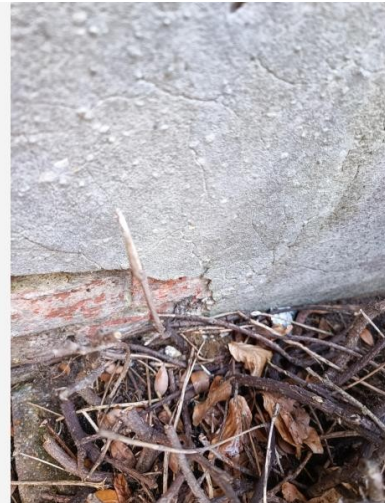
## Fiche 20: Cementering achtergevel

Geen asbest

| Opmerking | De vermelde oppervlaktes en volumes betreffen een beredeneerde schatting. Er worden geen rechten verleend aan deze oppervlaktes/volumes. De dikte is een schatting die voorkomt uit de monsterplaatsen en is daarom niet altijd representatief. |

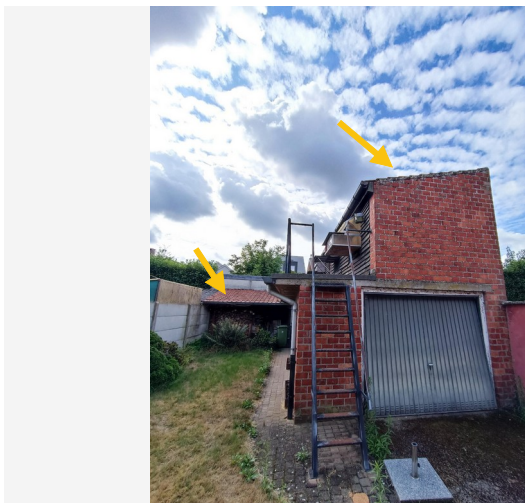
## Fiche 26: Dakbedekking garage

| Beschrijving | Notitie | Terug te vinden op plannen |
|---|---|---|
| Fiche 26: Dakbedekking garage | De dakbedekking van de garage werd gecontroleerd. Deze bestaat uit dakpannen en bevat geen asbest verdachte materialen. | Plan 2.1: Garage plan |

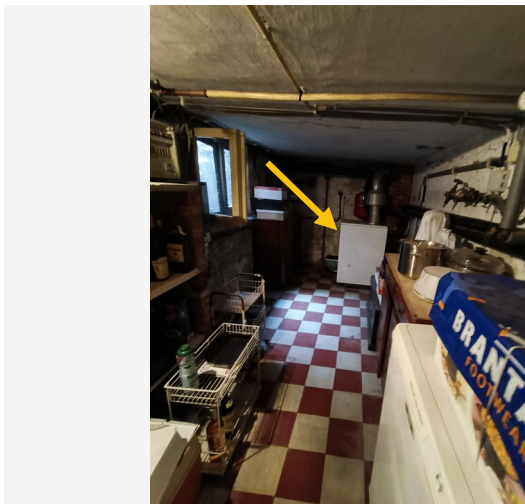
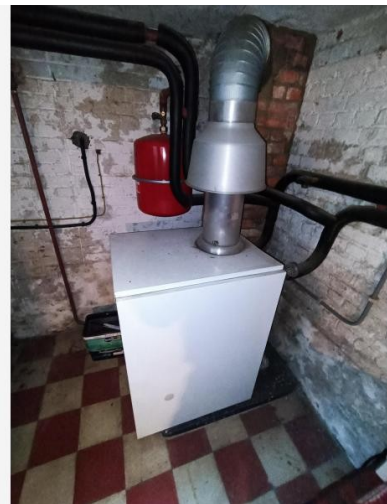
### Fiche 27: CV Ketel

| Beschrijving | Notitie | Terug te vinden op plannen |
|---|---|---|
| Fiche 27: CV Ketel | <p>Het exact gebruik van asbesthoudend materiaal is niet gekend.</p> <p>Laat de ketel controleren door een opgeleid techniker (basis 8 u asbest) tijdens het onderhoud.</p> | Plan 1.3: Kelder |
