# Asbestinventarisatetest

11032A0444/00T000 - Bloemenstraat 1 Malle

Attestnummer : 20230525-000362.000

## Niet-asbestveilig

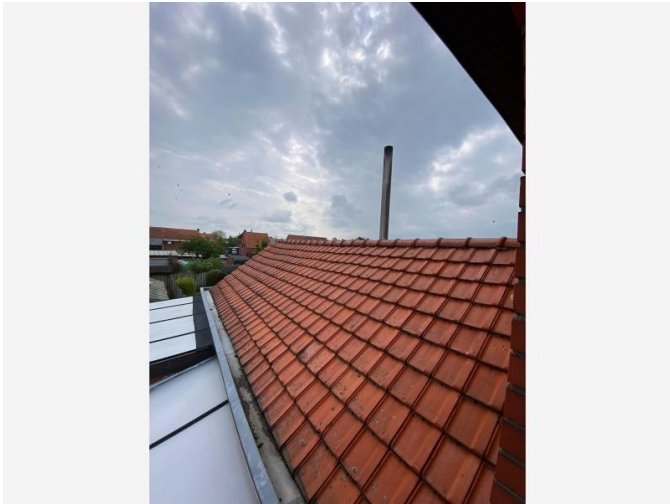
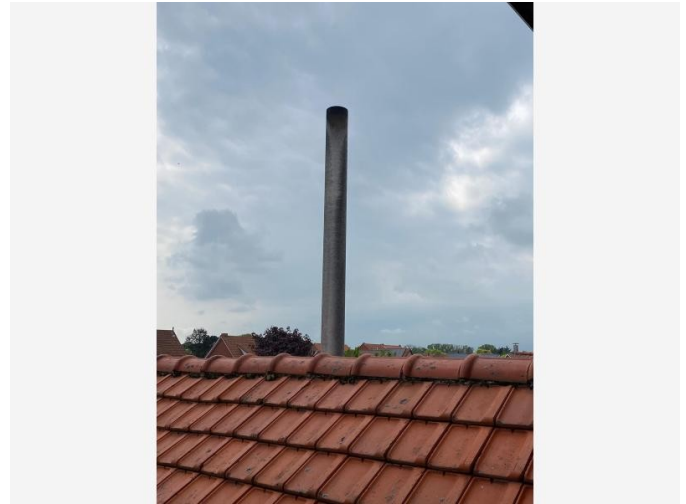
Het asbestmateriaal valt onder de mijlpaal van 2040.

Eindbeoordeling materiaalrisico	Verhoogd materiaalrisico en/of verhoogde kans op vezelvrijgave
---------------------------------	--

Gebondenheid	Categorie 1: hechtgebonden in oorsprong
Asbestsoort (vezeltype)	Crocidoliet aanwezig
Asbestconcentratie	Laag (< 50%)
Afschermingsgraad van het gehele materiaal	Geheel of deels vrij aan de buitenlucht
Toestand van het materiaal	Matig beschadigd, matig verweerd

Beschrijving	schouw op dak
Omgeving	Buiten
Primaire drager	HVAC infrastructuur en uitrusting
Asbestmateriaal	Buis, koker, leiding, pijp, doorvoer
Bindmiddel van asbestmateriaal	Cement
Gebondenheid op basis van bindmiddel	Hecht
Hoeveelheid (lengte - omtrek - dikte - aantal)	<ul style="list-style-type: none"><li>• 2,20 m - 25,00 cm - 1,00 cm - 1 stuk</li></ul>
Totaal volume	0,006 m <sup>3</sup>
Eenvoudig bereikbaar	Ja
Bevestigingswijze	<ul style="list-style-type: none"><li>• Geklemd</li></ul>
Identificatiemethode	Vaststelling zonder monsternamen

<b>Destructieve handeling voor identificatie</b>	Nee
<b>Opmerking</b>	schouw op dak van de keuken

- Zorg voor een veilig beheer en verwijder dit asbestmateriaal wanneer het bij werken eenvoudig bereikbaar wordt. Controleer de toestand jaarlijks op wijzigingen.

- Eenvoudige handelingen: mag via doe-het-zelf of door werknemer(s) met opleidingsattest eenvoudige handelingen hechtgebonden toepassing welke verwijderd mag worden door werknemers met opleidingsattest

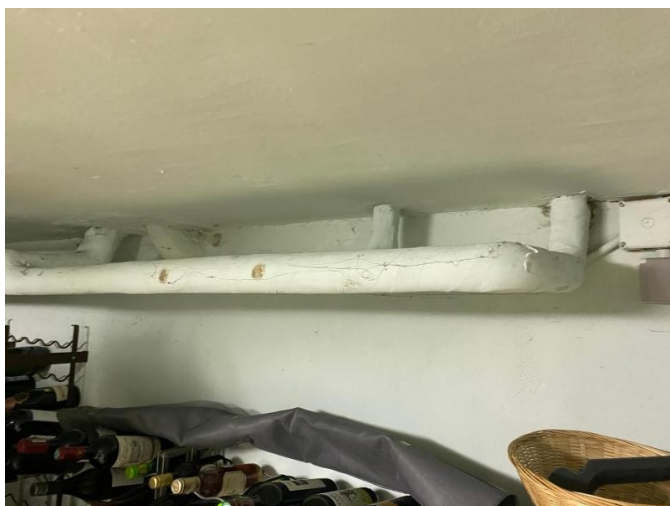
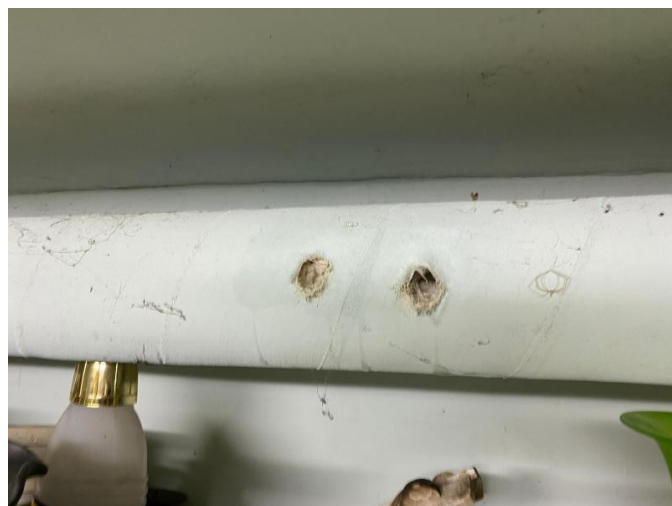
Het asbestmateriaal valt onder de mijlpaal van 2034.

Eindbeoordeling materiaalrisico	Verhoogd materiaalrisico en/of verhoogde kans op vezelvrijgave
Opmerking	enkel uiteinden licht beschadigd

Gebondenheid	Categorie 2: niet-hechtgebonden met matrix
Asbestsoort (vezeltype)	Amfibool aanwezig, uitgezonderd crocidoliet
Asbestconcentratie	Hoog ( $\geq 50\%$ )
Afschermingsgraad van het gehele materiaal	Geheel of deels (ook) vrij aan de binnenlucht
Toestand van het materiaal	Licht beschadigd, licht verweerd. Intact materiaal type Pical – asbestboard of categorie III 'gebondenheid'

#	Type	Referentie	Resultaat
2.1	Mengmonster	7	Amosiet, Chrysotiel

Beschrijving	Thermische isolatie kelder
Omgeving	Binnen
Primaire drager	HVAC infrastructuur en uitrusting
Asbestmateriaal	In-situ afwerkingslagen - Thermische isolatie
Bindmiddel van asbestmateriaal	Gips - kalk
Gebondenheid op basis van bindmiddel	Niet-hechtgebonden

<b>Hoeveelheid (lengte - omtrek - dikte - aantal)</b>	<ul style="list-style-type: none"> <li>• 8,00 m - 20,00 cm - 1,00 cm - 1 stuk</li> </ul>
<b>Totaal volume</b>	0,016 m <sup>3</sup>
<b>Eenvoudig bereikbaar</b>	Ja
<b>Bevestigingswijze</b>	<ul style="list-style-type: none"> <li>• Geklemd</li> </ul>
<b>Identificatiemethode</b>	Vaststelling met monstername
<b>Destructieve handeling voor identificatie</b>	Nee
<b>Opmerking</b>	leidingen lopen mogelijks door in de kruipkelder welke niet toegankelijk is (vastgevezen plaat)

- Zorg voor een veilig beheer. Vermijd het beschadigen van het asbestmateriaal. Controleer de toestand jaarlijks op wijzigingen.
- Zorg voor een veilig beheer en verwijder dit asbestmateriaal wanneer het bij werken eenvoudig bereikbaar wordt. Controleer de toestand jaarlijks op wijzigingen.

- Hermetische zone (erkend asbestverwijderaar)  
niet-hchtgebonden toepassing met veel stofvrijgave bij verwijdering

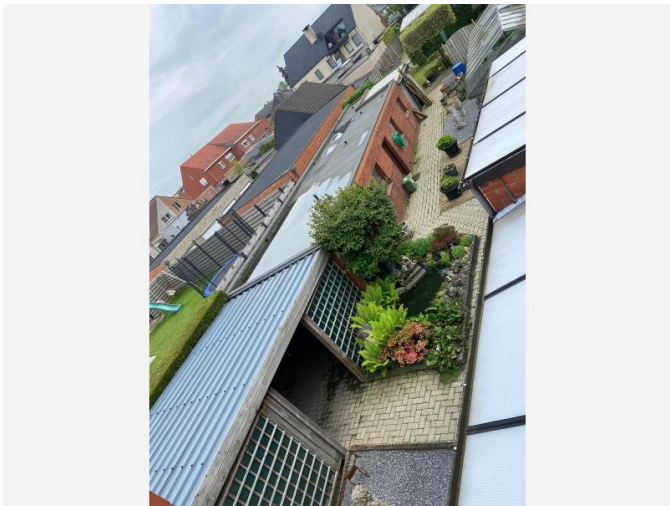
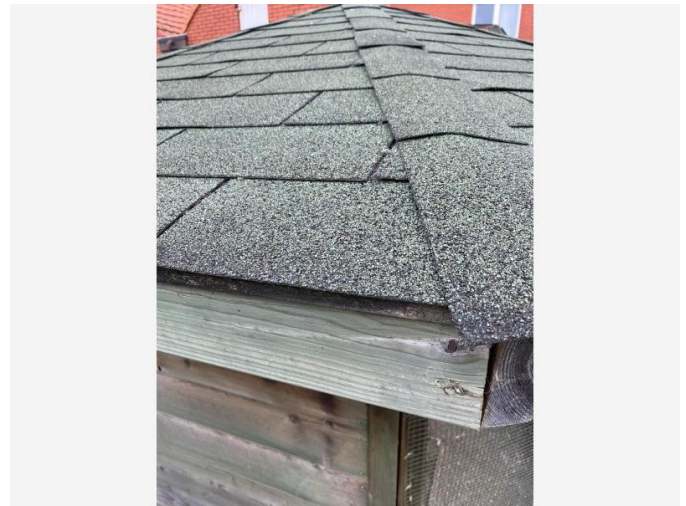
Het asbestmateriaal valt onder de mijlpaal van 2040.

Eindbeoordeling materiaalrisico	Laag materiaalrisico en/of verlaagde kans op vezelvrijgave
---------------------------------	--

Gebondenheid	Categorie 1: hechtgebonden in oorsprong
Asbestsoort (vezeltype)	Crocidoliet aanwezig
Asbestconcentratie	Laag (< 50%)
Afschermingsgraad van het gehele materiaal	Geheel of deels vrij aan de buitenlucht
Toestand van het materiaal	Licht beschadigd, licht verweerd. Intact materiaal type Pical – asbestboard of categorie III 'gebondenheid'

Beschrijving	roofing daken
Omgeving	Buiten
Primaire drager	Plat dak
Asbestmateriaal	Dak- en gevelbekleding - Roofing
Bindmiddel van asbestmateriaal	Bitumen (roofing, teer, asfalt)
Gebondenheid op basis van bindmiddel	Hecht

<b>Hoeveelheid (oppervlakte - aantal)</b>	<ul style="list-style-type: none"> <li>• 45,00 m<sup>2</sup> - 1 stuk</li> <li>• 5,00 m<sup>2</sup> - 1 stuk</li> </ul>
<b>Totale oppervlakte</b>	50,00 m <sup>2</sup>
<b>Eenvoudig bereikbaar</b>	Ja
<b>Bevestigingswijze</b>	<ul style="list-style-type: none"> <li>• Verlijmd, ingegoten, versmeerd</li> </ul>
<b>Identificatiemethode</b>	<p>Vaststelling zonder monsternamen</p> <p>Motivatie: Groot risico op structurele gevolgschade (lekschade, werking installatie,...)</p>
<b>Destructieve handeling voor identificatie</b>	Nee
<b>Opmerking</b>	platte dak van de garage en de voliere

- Zorg voor een veilig beheer. Vermijd het beschadigen van het asbestmateriaal. Controleer de toestand jaarlijks op wijzigingen.
- Hemelwater dat afspoelt van asbestcement daken of gevels kan asbestdeeltjes bevatten. Gebruik het enkel voor gesloten circuits (bv. spoelen toiletten). Reinig na het vervangen van het dak of de gevel de dakgoten en regenwaterput of -ton om asbesthoudend sediment of slib te verwijderen
- Voer bijkomende staalname(s) uit.

- Eenvoudige handelingen: mag via doe-het-zelf of door werknemer(s) met opleidingsattest eenvoudige handelingen hechtgebonden toepassing welke verwijderd mag worden door werknemers met een opleidingsattest

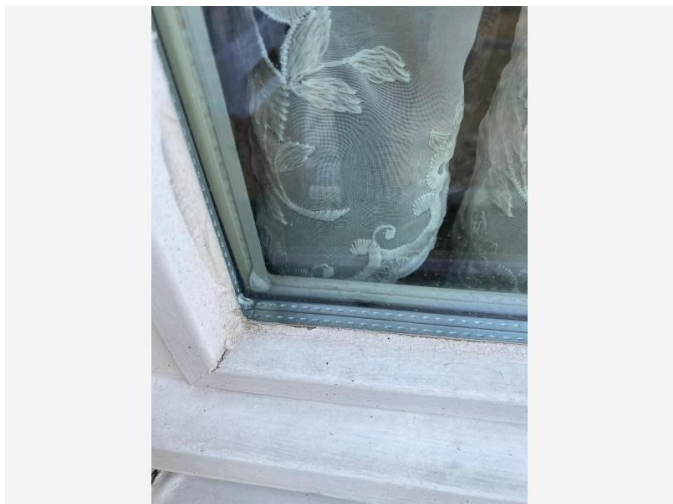
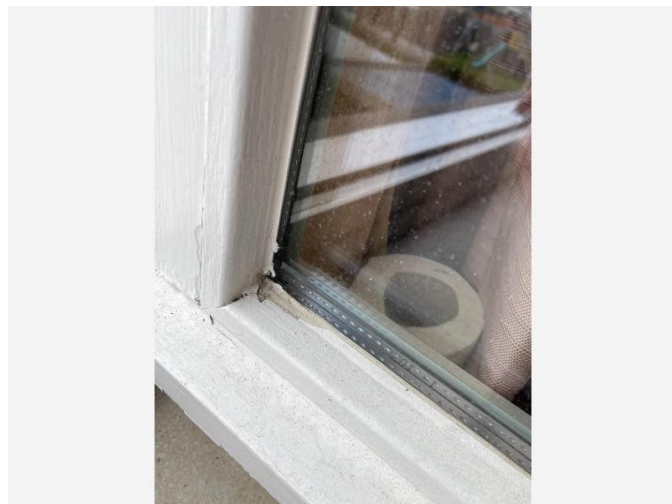
Het asbestmateriaal valt onder de mijlpaal van 2040.

Eindbeoordeling materiaalrisico	Laag materiaalrisico en/of verlaagde kans op vezelvrijgave
---------------------------------	--

Gebondenheid	Categorie 1: hechtgebonden in oorsprong
Asbestsoort (vezeltype)	Amfibool aanwezig, uitgezonderd crocidoliet
Asbestconcentratie	Laag (< 50%)
Afschermingsgraad van het gehele materiaal	Geheel of deels vrij aan de buitenlucht
Toestand van het materiaal	Licht beschadigd, licht verweerd. Intact materiaal type Pical – asbestboard of categorie III 'gebondenheid'

#	Type	Referentie	Resultaat
4.1	Puntmonster	6	Amosiet

Beschrijving	Mastiek ramen
Omgeving	Binnen
Primaire drager	Wandopening verticaal (raam, deur, ...)
Asbestmateriaal	In-situ afwerkingslagen - Pasta, stopverf, voegsel, stopsel, vulsel, mastiek, katten, ...
Bindmiddel van asbestmateriaal	Kitten, mastiek, pasta
Gebondenheid op basis van bindmiddel	Hecht

<b>Hoeveelheid (gewicht - aantal)</b>	<ul style="list-style-type: none"> <li>• 0,15 kg - 11 stuks</li> </ul>
<b>Totaal gewicht</b>	1,65 kg
<b>Eenvoudig bereikbaar</b>	Ja
<b>Bevestigingswijze</b>	<ul style="list-style-type: none"> <li>• Verlijmd, ingegoten, versmeerd</li> </ul>
<b>Identificatiemethode</b>	Vaststelling met monstername
<b>Destructieve handeling voor identificatie</b>	Nee
<b>Opmerking</b>	alle ramen zijn identiek, op sommige plaatsen werd de zichtbare mastiek vervangen in niet verdachte mastiek. hierdoor is er geen inschatting mogelijk.

- Zorg voor een veilig beheer. Vermijd het beschadigen van het asbestmateriaal. Controleer de toestand jaarlijks op wijzigingen.

- Eenvoudige handelingen: mag via doe-het-zelf of door werknemer(s) met opleidingsattest eenvoudige handelingen hechtgebonden toepassing welke verwijderd mag worden door werknemers met een opleidingsattest.

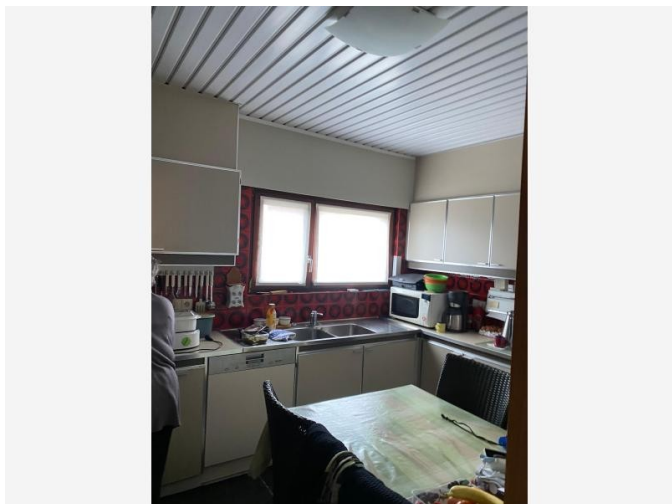
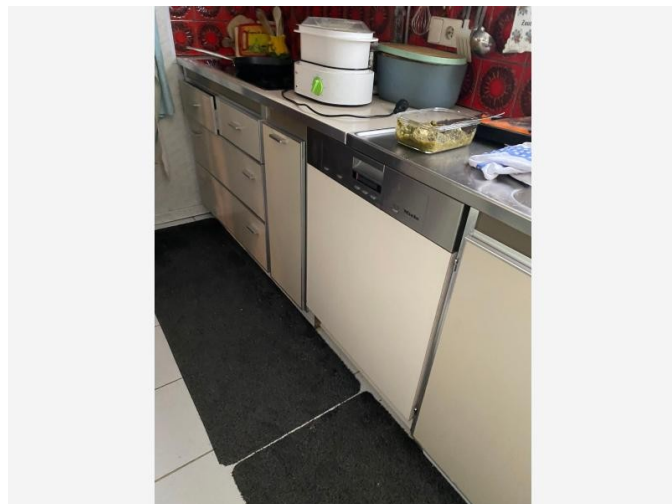
Het asbestmateriaal valt onder de mijlpaal van 2040.

renovatiewerken

Eindbeoordeling materiaalrisico	Laag materiaalrisico en/of verlaagde kans op vezelvrijgave
---------------------------------	--

Gebondenheid	Categorie 1: hechtgebonden in oorsprong
Asbestsoort (vezeltype)	Crocidoliet aanwezig
Asbestconcentratie	Laag (< 50%)
Afschermingsgraad van het gehele materiaal	Geheel of deels (ook) vrij aan binnenluchtstromen
Toestand van het materiaal	Onbeschadigd, niet verweerd

Beschrijving	keukenkasten
Omgeving	Binnen
Primaire drager	Inrichting (meubilair, ...)
Asbestmateriaal	Plaat, paneel, tablet - Geëmailleerd, type Glasal
Bindmiddel van asbestmateriaal	Cement
Gebondenheid op basis van bindmiddel	Hecht
Hoeveelheid (oppervlakte - dikte - aantal)	• 14,00 m <sup>2</sup> - 1,00 cm - 1 stuk
Totaal volume	0,14 m <sup>3</sup>

<b>Eenvoudig bereikbaar</b>	Ja
<b>Bevestigingswijze</b>	<ul style="list-style-type: none"><li>• Geklemd</li><li>• Geschroefd</li></ul>
<b>Identificatiemethode</b>	Vaststelling zonder monstername
<b>Destructieve handeling voor identificatie</b>	Nee
<b>Opmerking</b>	alle keukenkasten zijn vervaardigd uit glasal, goede staat

- Zorg voor een veilig beheer. Vermijd het beschadigen van het asbestmateriaal. Controleer de toestand jaarlijks op wijzigingen.

- Eenvoudige handelingen: mag via doe-het-zelf of door werknemer(s) met opleidingsattest eenvoudige handelingen sterke hechtgebonden toepassing welke volgens de veiligheidsvoorschriften van ovam verwijderd mag worden door de doe-het-zelver

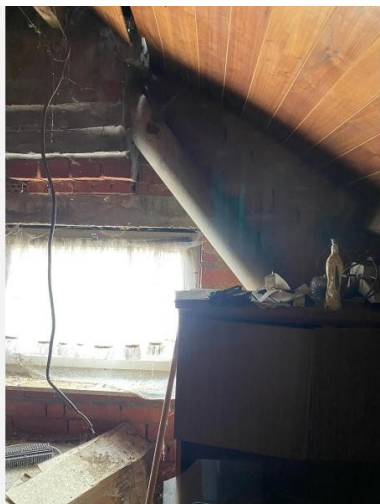
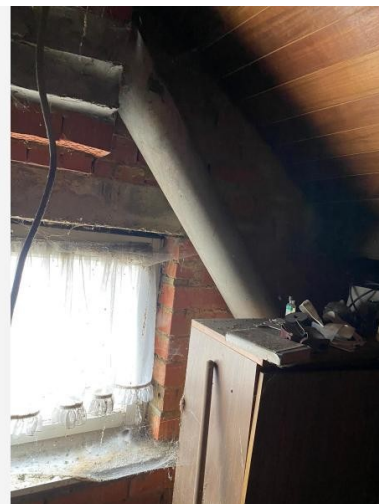
Het asbestmateriaal valt onder de mijlpaal van 2040.

Eindbeoordeling materiaalrisico	Laag materiaalrisico en/of verlaagde kans op vezelvrijgave
---------------------------------	--

Gebondenheid	Categorie 1: hechtgebonden in oorsprong
Asbestsoort (vezeltype)	Crocidoliet aanwezig
Asbestconcentratie	Laag (< 50%)
Afschermingsgraad van het gehele materiaal	Geheel of deels (ook) vrij aan binnenluchtstromen
Toestand van het materiaal	Onbeschadigd, niet verweerd

Beschrijving	schouw op zolder
Omgeving	Binnen
Primaire drager	HVAC infrastructuur en uitrusting
Asbestmateriaal	Buis, koker, leiding, pijp, doorvoer
Bindmiddel van asbestmateriaal	Cement
Gebondenheid op basis van bindmiddel	Hecht
Hoeveelheid (lengte - omtrek - dikte - aantal)	<ul style="list-style-type: none"><li>• 3,00 m - 30,00 cm - 1,00 cm - 1 stuk</li></ul>
Totaal volume	0,009 m <sup>3</sup>
Eenvoudig bereikbaar	Ja
Bevestigingswijze	<ul style="list-style-type: none"><li>• Geklemd</li></ul>
Identificatiemethode	Vaststelling zonder monsternamen

<b>Destructieve handeling voor identificatie</b>	Nee
<b>Opmerking</b>	schouw op de zolder welke uit de vloerplaat door het dak gaat. Mogelijks loopt deze koker nog verder in de schouwen op de eerste verdieping en gelijkvloers

- Scherm in afwachting van verwijdering het asbestmateriaal af van luchtstromingen en verstoring: bijvoorbeeld door het te verpakken, te fixeren, af te dekken, signalisatie - afbakening aan te brengen, ...
- Zorg voor een veilig beheer en verwijder dit asbestmateriaal wanneer het bij werken eenvoudig bereikbaar wordt. Controleer de toestand jaarlijks op wijzigingen.

- Eenvoudige handelingen: mag via doe-het-zelf of door werknemer(s) met opleidingsattest eenvoudige handelingen hechtgebonden toepassing welke verwijderd mag worden door werknemers met een opleidingsattest

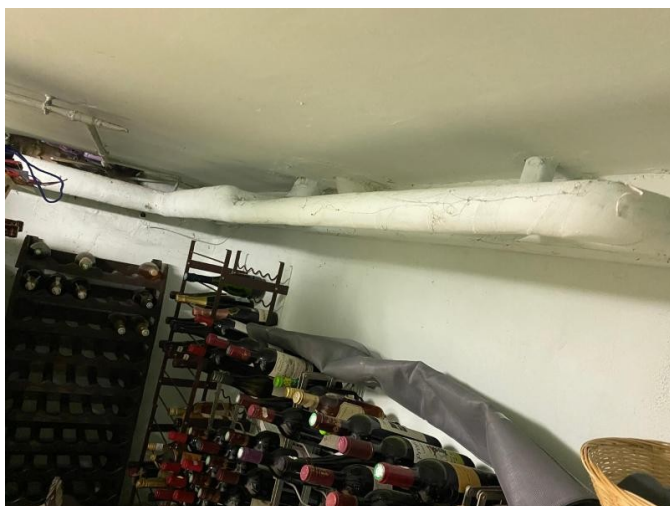
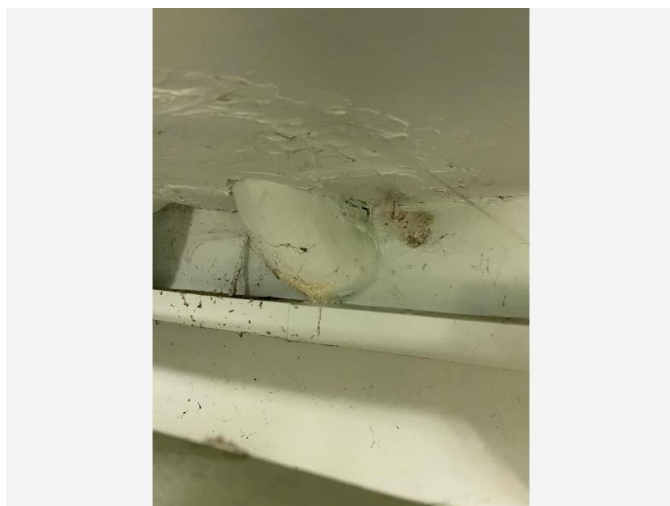
Het asbestmateriaal valt onder de mijlpaal van 2040.

Eindbeoordeling materiaalrisico	Zeer laag materiaalrisico en/of zeer lage kans op vezelvrijgave
---------------------------------	---

Gebondenheid	Categorie 1: hechtgebonden in oorsprong
Asbestsoort (vezeltype)	Crocidoliet aanwezig
Asbestconcentratie	Laag (< 50%)
Afschermingsgraad van het gehele materiaal	Niet stootvaste afscherming
Toestand van het materiaal	Onbeschadigd, niet verweerd

Beschrijving	afvoerbuis in kelder
Omgeving	Binnen
Primaire drager	Sanitaire infrastructuur en uitrusting (toe- en afvoer)
Asbestmateriaal	Buis, koper, leiding, pijp, doorvoer
Bindmiddel van asbestmateriaal	Cement
Gebondenheid op basis van bindmiddel	Hecht
Hoeveelheid (lengte - omtrek - dikte - aantal)	<ul style="list-style-type: none"><li>• 0,30 m - 25,00 cm - 1,00 cm - 1 stuk</li></ul>
Totaal volume	< 0,001 m <sup>3</sup>
Eenvoudig bereikbaar	Nee <ul style="list-style-type: none"><li>• Het asbestmateriaal is bedekt (uitgezonderd laag verf, coating, behang, kunststof, textiel) en het wegnemen van het bedekkende materiaal kan niet zonder het bedekkende materiaal te beschadigen.</li></ul>

<b>Bevestigingswijze</b>	• Geklemd
<b>Identificatiemethode</b>	Vaststelling zonder monstername
<b>Destructieve handeling voor identificatie</b>	Nee
<b>Opmerking</b>	enkel de bocht is zichtbaar

- Zorg voor een veilig beheer en verwijder dit asbestmateriaal wanneer het bij werken eenvoudig bereikbaar wordt. Controleer de toestand jaarlijks op wijzigingen.

- Eenvoudige handelingen: mag via doe-het-zelf of door werknemer(s) met opleidingsattest eenvoudige handelingen hechtgebonden toepassing welke onder de funderingen van de woning lopen. Deze toepassing kan verwijderd worden door werknemers met een opleidingsattest

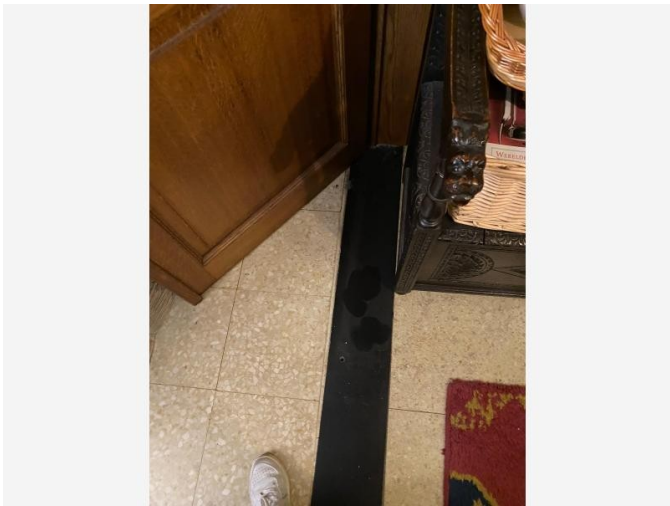
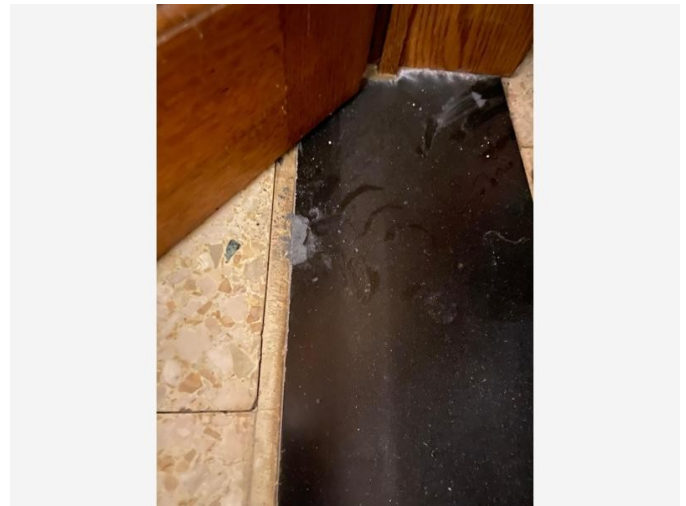
Het asbestmateriaal valt onder de mijlpaal van 2040.

renovatie van de woning, zorg ervoor dat de dorpels niet beschadigd geraken. Verwijder deze wanneer de gelegenheid (renovatie) zich voordoet

Eindbeoordeling materiaalrisico	Laag materiaalrisico en/of verlaagde kans op vezelvrijgave
---------------------------------	--

Beschrijving	deurdorpels
Omgeving	Binnen
Primaire drager	Vloer
Asbestmateriaal	Plaat, paneel, tablet - Type Massal

<b>Bindmiddel van asbestmateriaal</b>	Cement
<b>Gebondenheid op basis van bindmiddel</b>	Hecht
<b>Hoeveelheid (oppervlakte - dikte - aantal)</b>	<ul style="list-style-type: none"> <li>• 1,00 m<sup>2</sup> - 1,50 cm - 3 stuks</li> <li>• 2,00 m<sup>2</sup> - 1,50 cm - 2 stuks</li> </ul>
<b>Totaal volume</b>	0,105 m <sup>3</sup>
<b>Eenvoudig bereikbaar</b>	Ja
<b>Bevestigingswijze</b>	<ul style="list-style-type: none"> <li>• Geklemd</li> <li>• Verlijmd, ingegoten, versmeerd</li> </ul>
<b>Identificatiemethode</b>	Vaststelling met monstername
<b>Destructieve handeling voor identificatie</b>	Nee
<b>Opmerking</b>	onder de deuren van de slaapkamer, onder dubbele deur tussen gang en leefruimte en overgang tussen leefruimte en eetkamer

- Zorg voor een veilig beheer en verwijder dit asbestmateriaal wanneer het bij werken eenvoudig bereikbaar wordt. Controleer de toestand jaarlijks op wijzigingen.

- Eenvoudige handelingen: mag via doe-het-zelf of door werknemer(s) met opleidingsattest eenvoudige handelingen hechtgebonden toepassing welke verwijderd mag worden door werknemers met een opleidingsattest

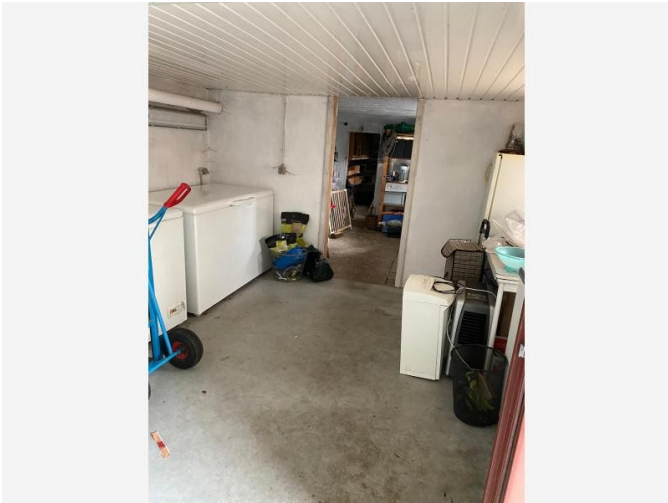
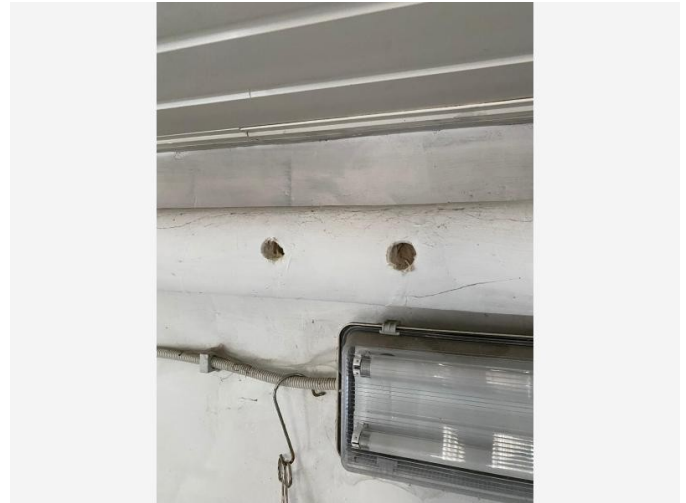
Beschrijving	thermische isolatie garage
Omgeving	Buiten
Primaire drager	HVAC infrastructuur en uitrusting
Bindmiddel van materiaal	Gips - kalk

<b>Gebondenheid op basis van bindmiddel</b>	Niet-hechtgebonden
<b>Hoeveelheid (lengte - omtrek - dikte - aantal)</b>	<ul style="list-style-type: none"> <li>• 5,00 m - 20,00 cm - 1,00 cm - 1 stuk</li> </ul>
<b>Totaal volume</b>	0,01 m <sup>3</sup>
<b>Identificatiemethode</b>	Vaststelling met monstername
<b>Destructieve handeling voor identificatie</b>	Nee
<b>Opmerking</b>	<p>leidingen komende van de cv tot de ruimte na de garage.</p> <p>Monsters blijken na labo analyse niet asbesthoudend te zijn. Monsters werden representatief, verspreid en in hoeveelheid genomen. Gezien thermische isolatie een heterogene toepassing is geeft dit geen uitsluitel voor eventuele asbesthoudend gips/kalk op niet bemonsterde delen. De thermische isolatie in de kelder is wel asbesthoudend</p>

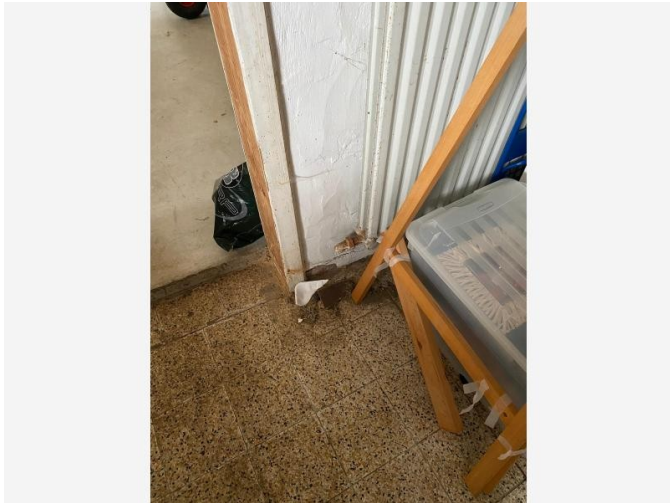
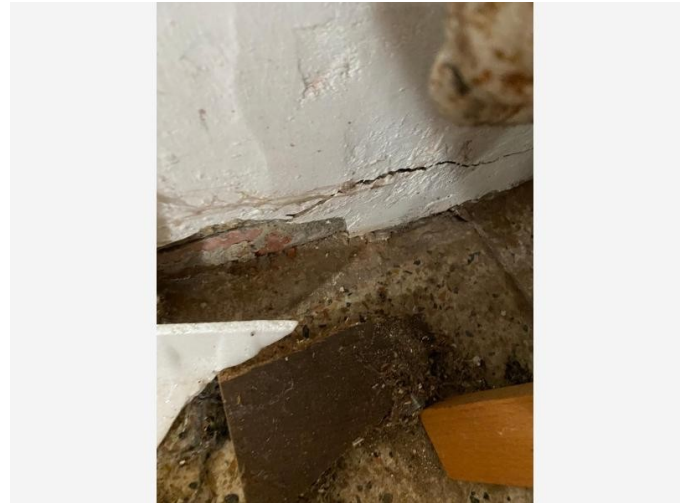
Beschrijving	pleisterwerk muren garage
Omgeving	Binnen
Primaire drager	Binnenwand
Bindmiddel van materiaal	Gips - kalk

<b>Gebondenheid op basis van bindmiddel</b>	Niet-hechtgebonden
<b>Hoeveelheid (oppervlakte - dikte - aantal)</b>	• 120,00 m <sup>2</sup> - 1,00 cm - 1 stuk
<b>Totaal volume</b>	1,20 m <sup>3</sup>
<b>Identificatiemethode</b>	Vaststelling met monstername
<b>Destructieve handeling voor identificatie</b>	Nee

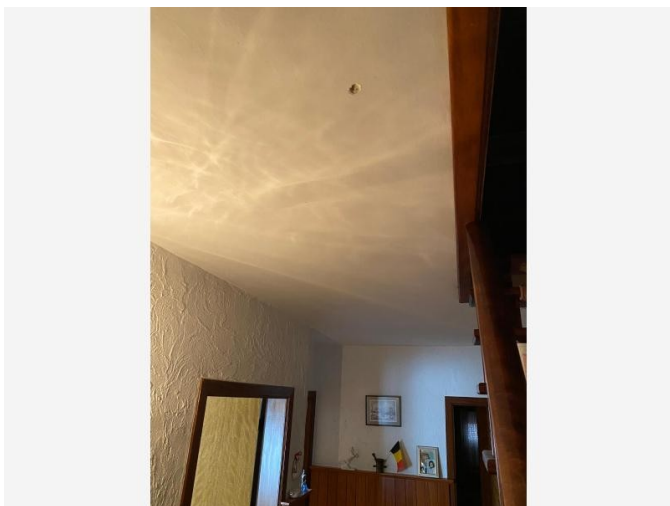
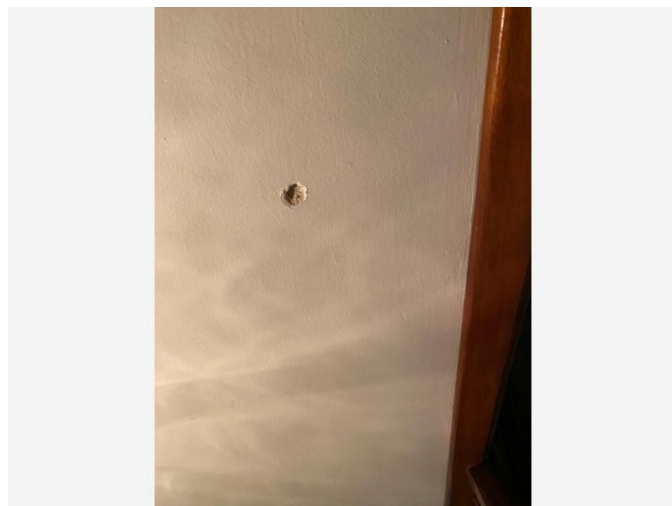
Beschrijving	pleisterwerk plafond
Omgeving	Binnen
Primaire drager	Plafond

<b>Bindmiddel van materiaal</b>	Gips - kalk
<b>Gebondenheid op basis van bindmiddel</b>	Niet-hechtgebonden
<b>Hoeveelheid (oppervlakte - dikte - aantal)</b>	• 130,00 m <sup>2</sup> - 1,00 cm - 1 stuk
<b>Totaal volume</b>	1,30 m <sup>3</sup>
<b>Identificatiemethode</b>	Vaststelling met monstername
<b>Destructieve handeling voor identificatie</b>	Nee
<b>Opmerking</b>	geen bepleisterd plafond in keuken, badkamer en cv (garage) ruimte
