Asbestinventarisatetest

Voetbalstraat 2, 2560 Nijlen

Attestnummer : 20260227-000147.000

Zone 1: Hoofdgebouw

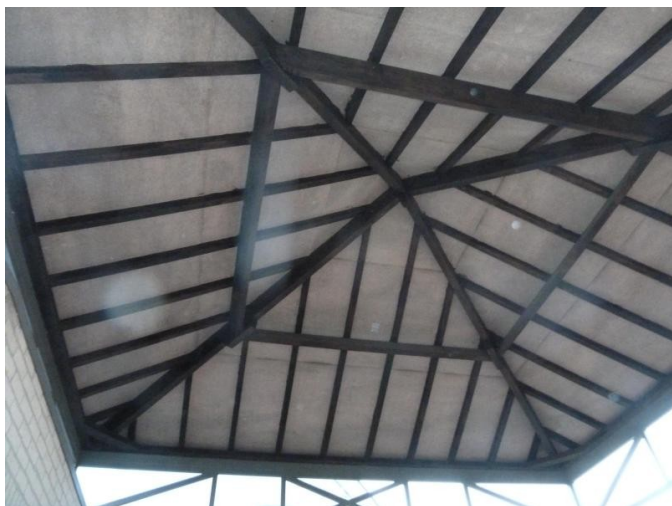
Situeringfoto

Tijdelijke beperking

Reden: Het te onderzoeken materiaal situeert zich hoger dan 3,50 m te rekenen vanaf een veilige ondergrond

Uitleg van de asbestdeskundige: het onderdak van de carport bevindt zich op een hoogte van meer dan 3,50 m. Het dak zelf is bereikbaar maar het onderdak niet. Wij adviseren om het onderdak alsnog te laten bemonsteren. Hiervoor is of een hoogtewerker of een lange ladder noodzakelijk.

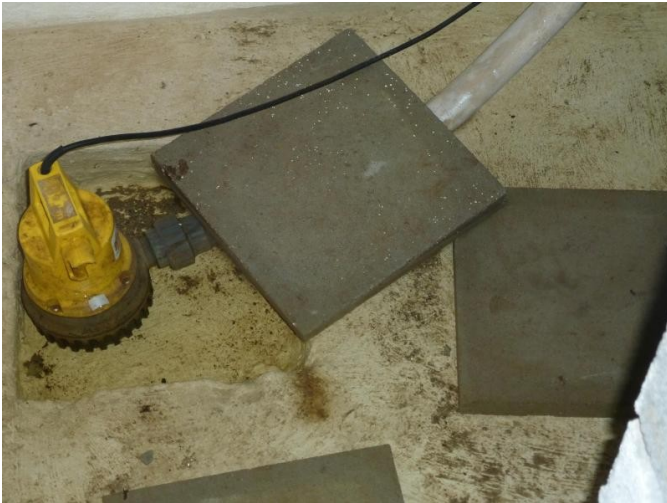
Situeringfoto

Tijdelijke beperking

Reden: zie motivering

Uitleg van de asbestdeskundige: de kelder staat volledig onder water. Er staat ongeveer 15 cm water in de kelder. Er staat een pomp maar deze blijkt niet in werking. Wij hebben geen zicht in de kelder en bij het betreden van de kelder is er een niet in te schatten gevaar voor elektrocutie.

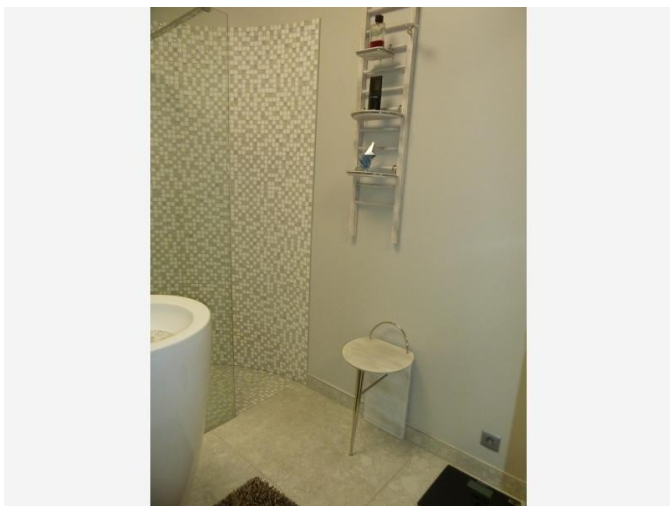
Situeringfoto

de wand van de badkamer is deels betegeld. Binnen onze opdracht van een niet-destructief onderzoek kunnen wij geen uitspraak doen over een eventuele asbestverdachte onderlaag (vb lijmlaag). Wij adviseren om bij eventuele renovatiewerken te bekijken of er een asbestverdachte onderlaag aanwezig is en dan kan hiervan alsnog een staal worden genomen.

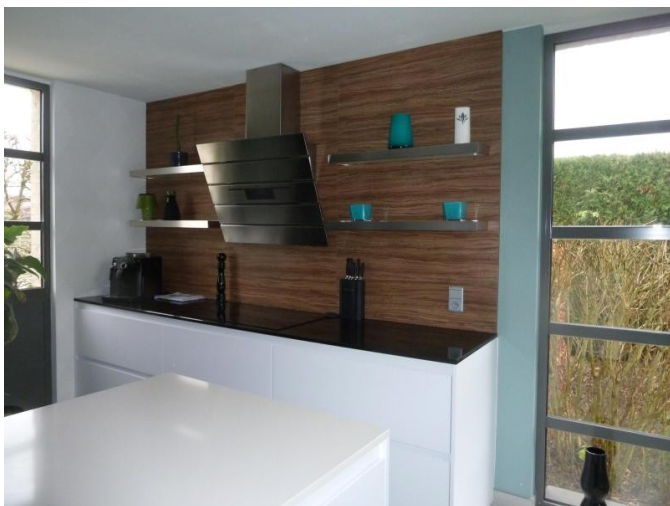
Situeringfoto

in de keuken is een voorzetwand aanwezig. Wij kunnen binnen onze opdracht van een niet-destructief onderzoek geen uitspraak doen over een eventuele asbestverdachte onderlaag (vb lijmlaag). Wij adviseren om bij eventuele renovatiewerken te bekijken of er een asbestverdachte onderlaag aanwezig is en dan kan hiervan alsnog een staal worden genomen

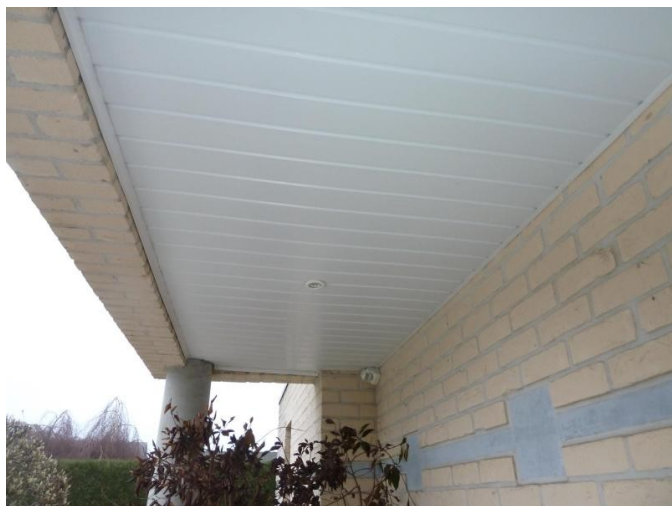
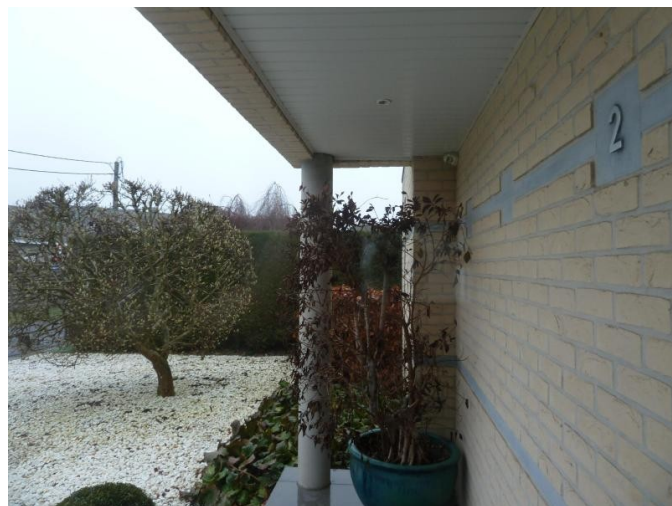
het plafonnovad (buiten) is afgewerkt met plastic lamellen. Een eventuele asbestverdachte onderlaag is niet zichtbaar en niet inspecteerbaar binnen onze opdracht van een niet-destructief onderzoek. Wij adviseren om bij eventuele renovatiewerken te bekijken of er een asbestverdachte onderlaag aanwezig is (vb lijmlaag) en dan kan hiervan alsnog een staal worden genomen.

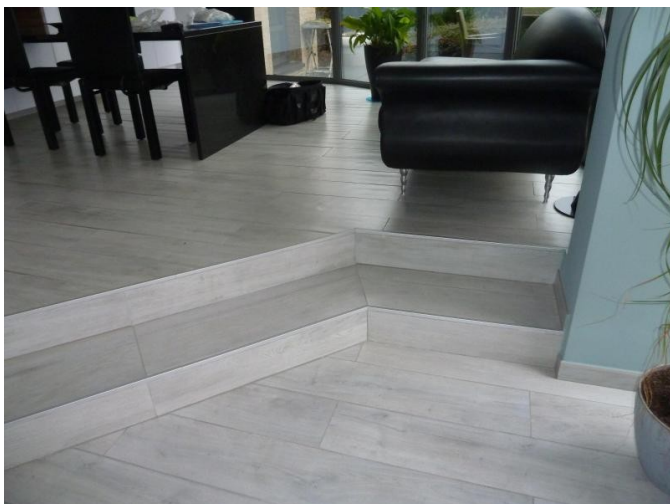
Situeringfoto

in de woonkamer/keuken is een niveauverschil. Binnen onze opdracht van een niet-destructief onderzoek kunnen wij geen uitspraak doen over eventuele asbestverdachte onderliggende materialen. Wij adviseren om bij renovatiewerken te bekijken of er asbestverdachte materialen aanwezig zijn en dan kan hiervan alsnog een staal worden genomen.

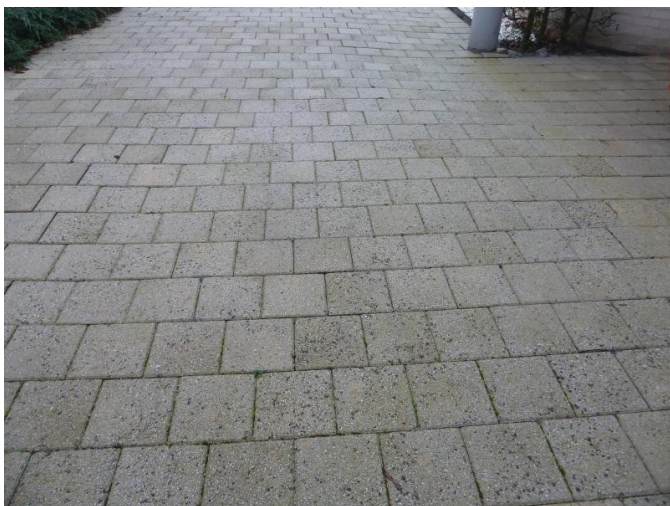
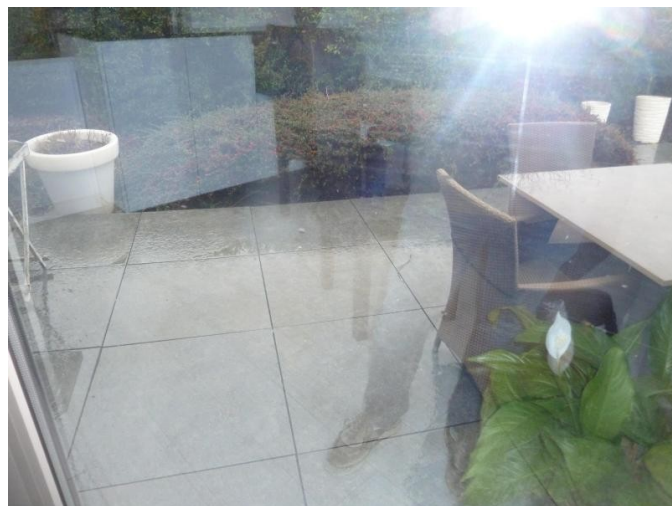
de oprit en de terrassen zijn betegeld. Binnen onze opdracht van een niet-destructief onderzoek kunnen wij geen uitspraak doen over een eventuele asbestverdachte onderlaag. Hierbij denken wij bijvoorbeeld dat de onderlaag zou kunnen bestaan uit bouwafval dat mogelijk met asbest gecontamineerd is. Wij adviseren om bij eventuele renovatiewerken te bekijken of er asbestverdachte materialen in de onderlaag aanwezig zijn en dan kan hiervan alsnog een staal worden genomen.

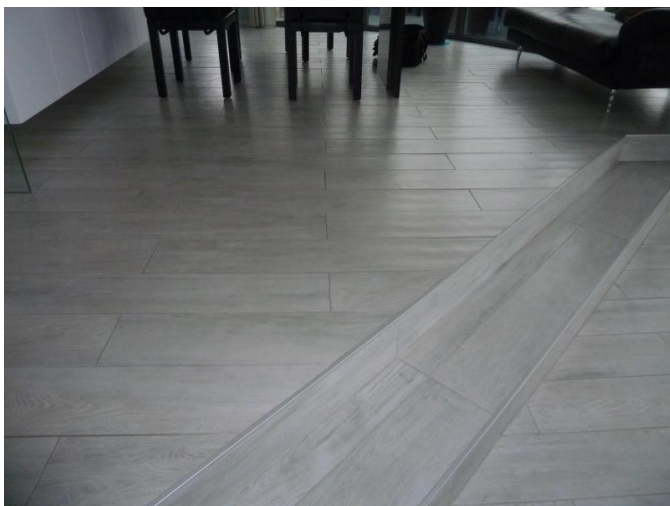
Situeringfoto

de laminaatvloer is onbeschadigd. Binnen onze opdracht van een niet-destructief onderzoek kunnen wij geen uitspraak doen over een eventuele asbestverdachte onderlaag (vb lijmlaag). Wij adviseren om bij eventuele renovatiewerken te bekijken of er een asbestverdachte onderlaag aanwezig is en dan kan hiervan alsnog een staal worden genomen.

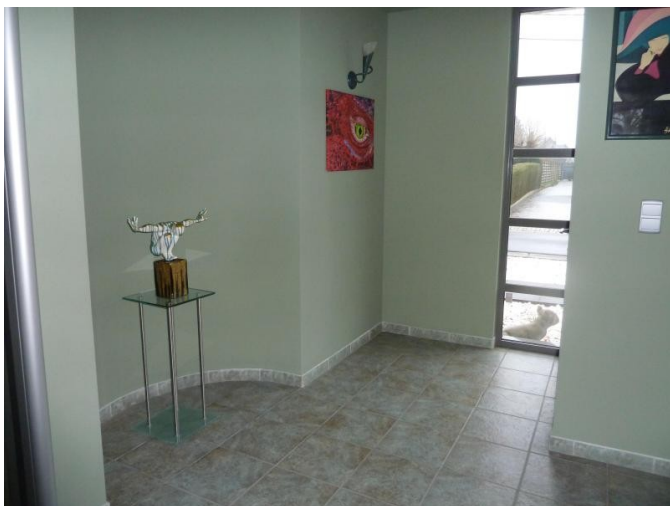
Situeringfoto

de vloertegels zijn volledig intact. Wij kunnen geen lijmlaag vaststellen binnen onze opdracht van een niet-destructief onderzoek. Het lijkt ons nuttig om bij eventuele renovatiewerken te bekijken of er een asbestverdachte onderlaag aanwezig is (vb zwarte lijmlaag) en dan kan hiervan alsnog een staal worden genomen.

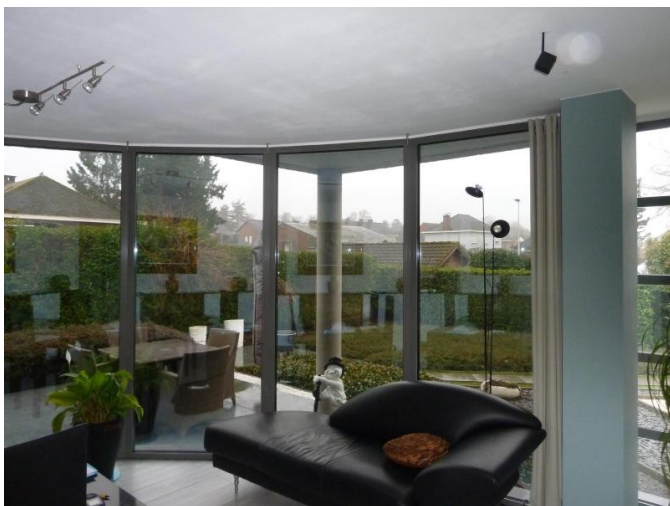
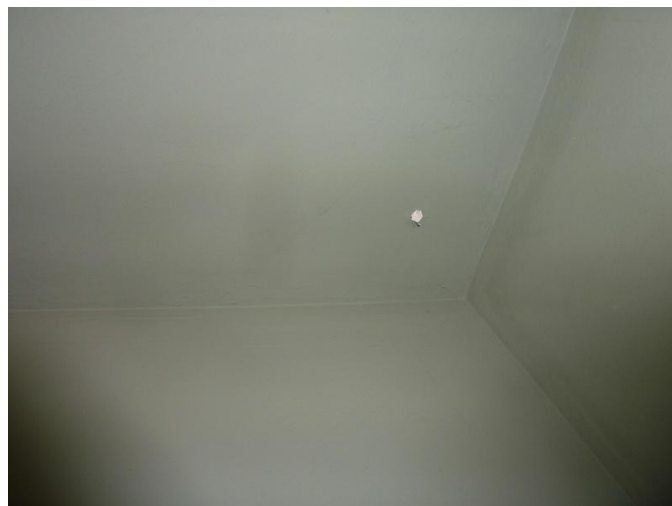
Fiche 11: plafondpleister

Geen asbest

#	Type	Referentie	Resultaat
11.1	Mengmonster	240226/ST2	Geen asbest

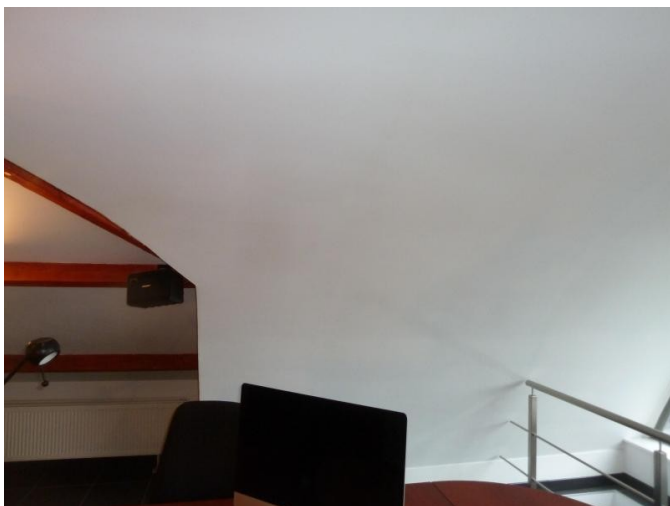
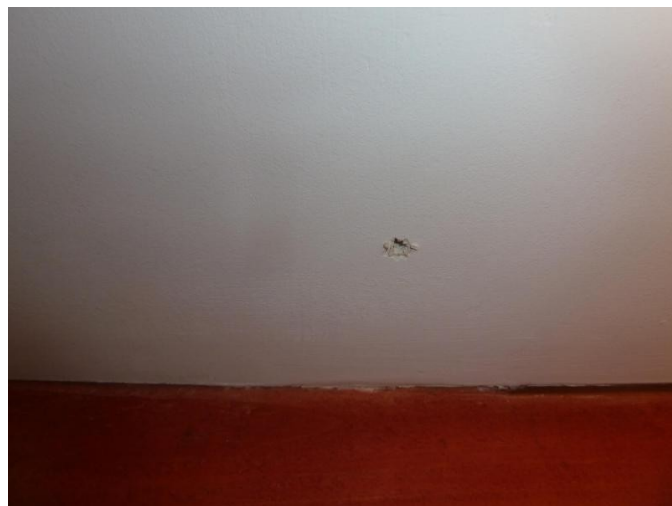
Fiche 12: smeerlaag gipskarton

Geen asbest

#	Type	Referentie	Resultaat
12.1	Mengmonster	240226/ST4	Geen asbest

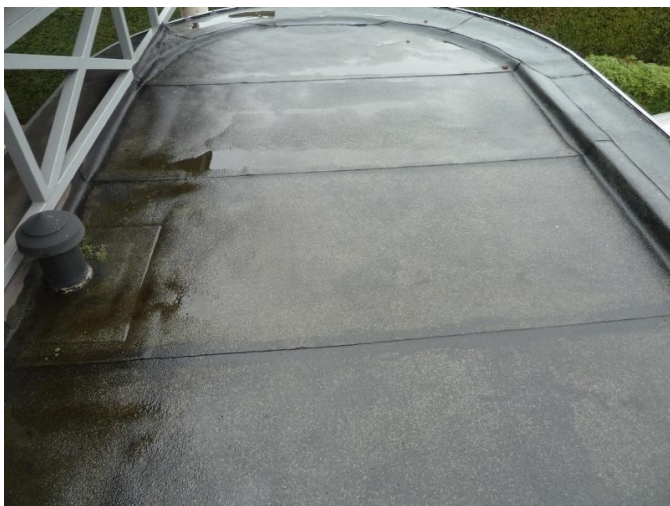
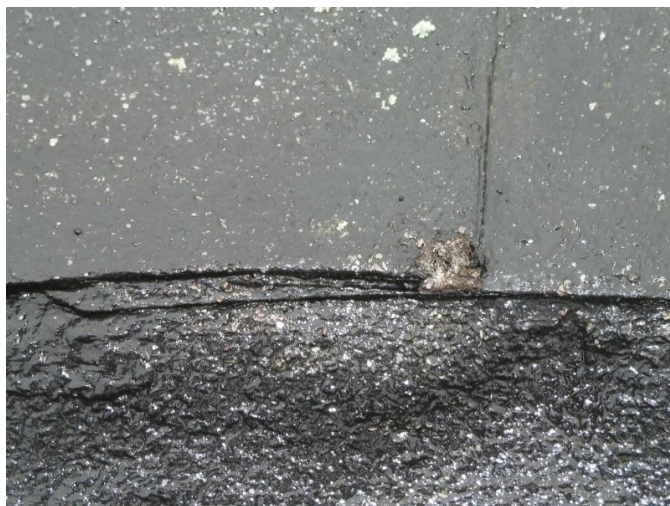
Fiche 13: Roofing plat dak

Geen asbest

#	Type	Referentie	Resultaat
13.1	Puntmonster	240226/ST5	Geen asbest

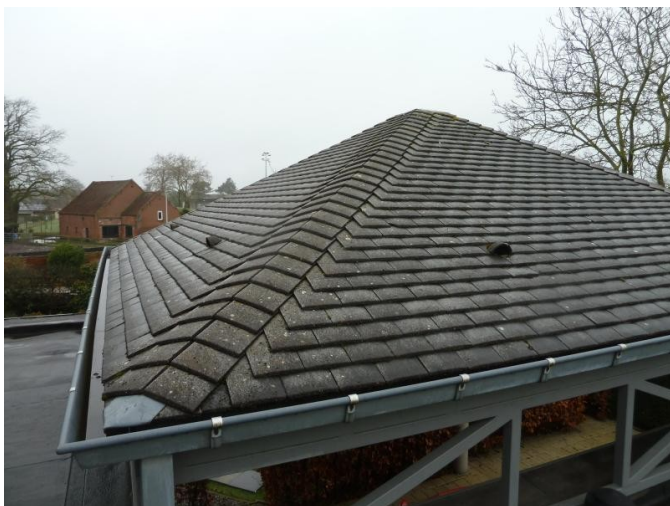
Fiche 14: dakbedekking

Geen asbest

#	Type	Referentie	Resultaat
14.1	Puntmonster	240226/ST6	Geen asbest

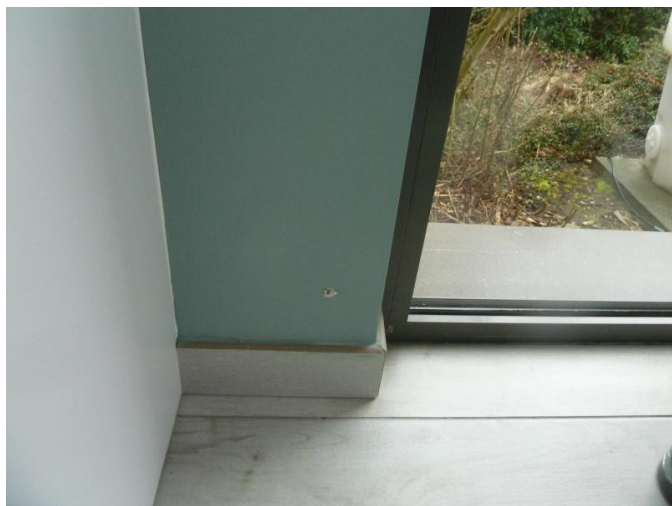
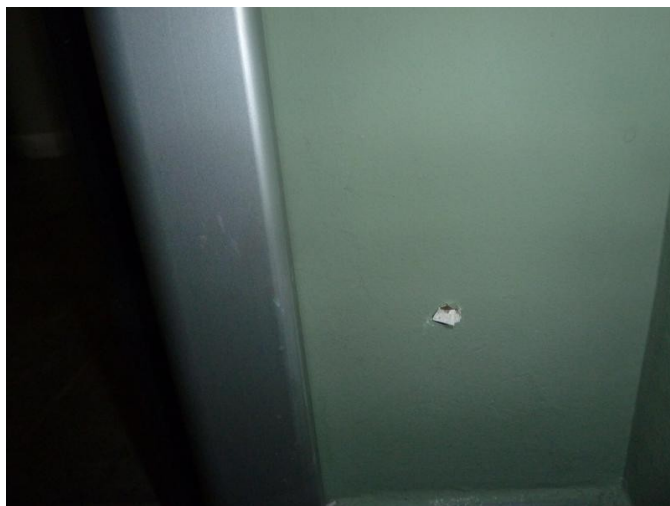
Fiche 15: muurpleister

Geen asbest

#	Type	Referentie	Resultaat
15.1	Mengmonster	240226/ST1	Geen asbest

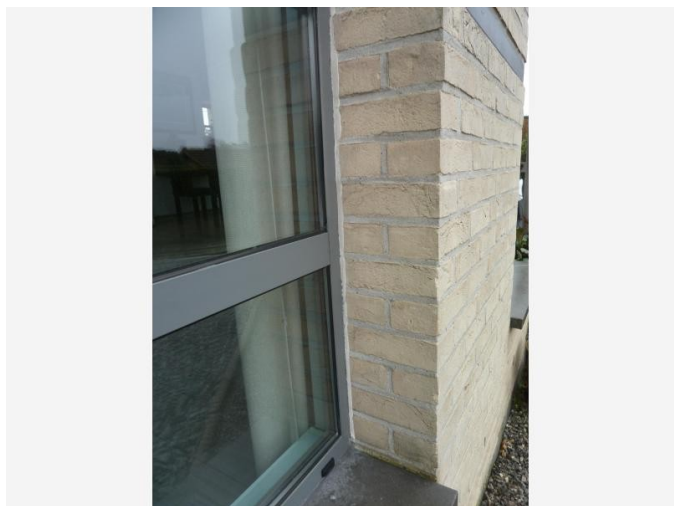
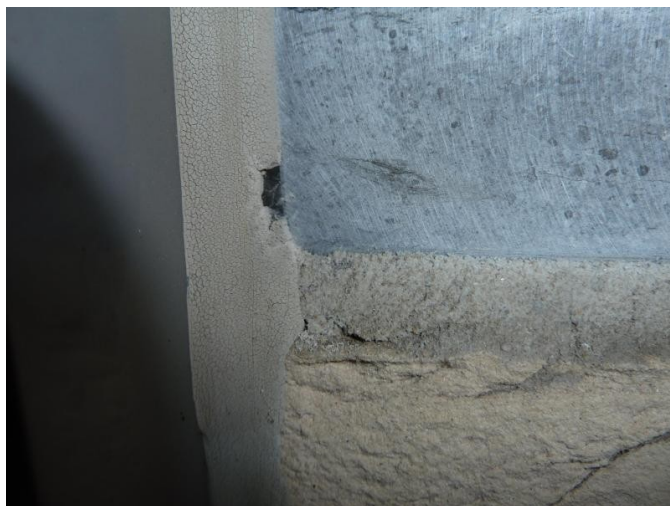
Geen asbest

#	Type	Referentie	Resultaat
16.1	Puntmonster	240226/ST3	Geen asbest
