# Asbestinventarisatetest

Lichtaartseweg 60, 2250 Olen

Attestnummer : **20230419-000686.000**

Uitgegeven op : **19.04.2023**

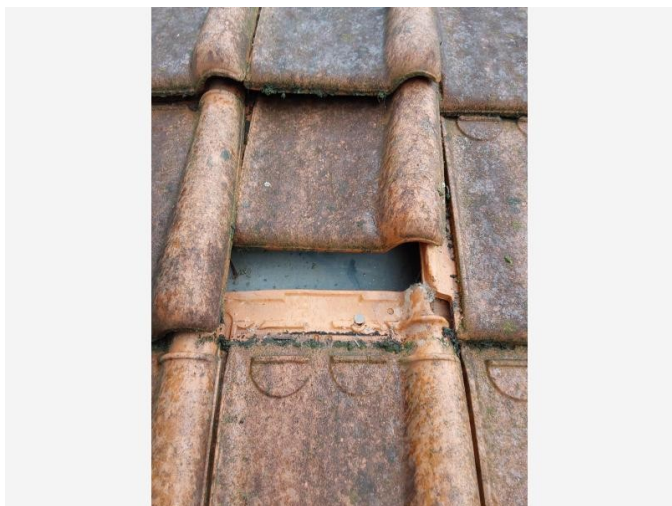
Polyester/plastic

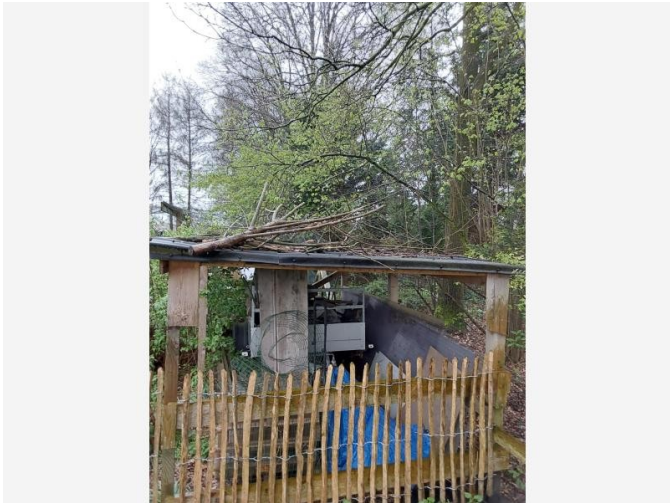
Roofingplaten

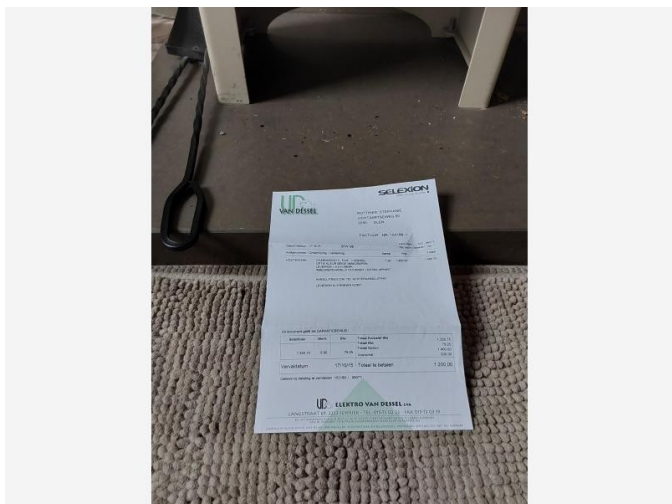
Aangekocht in 2015.

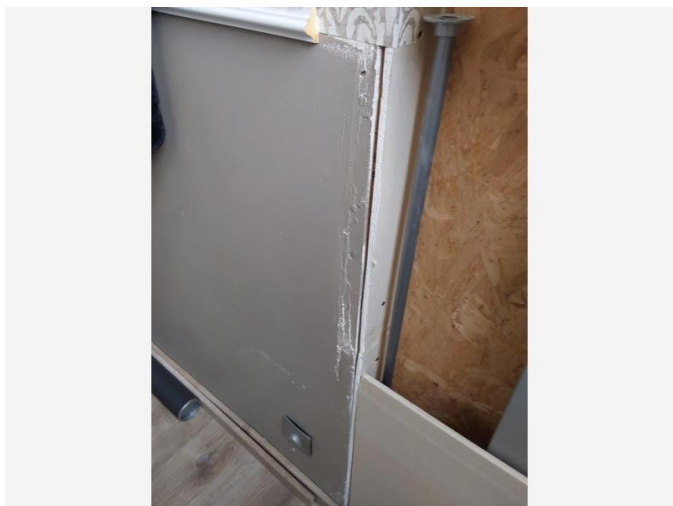
Alle wanden aangewerkt met gyproc.

Werd allemaal vernieuwd na woningbrand in 2016.

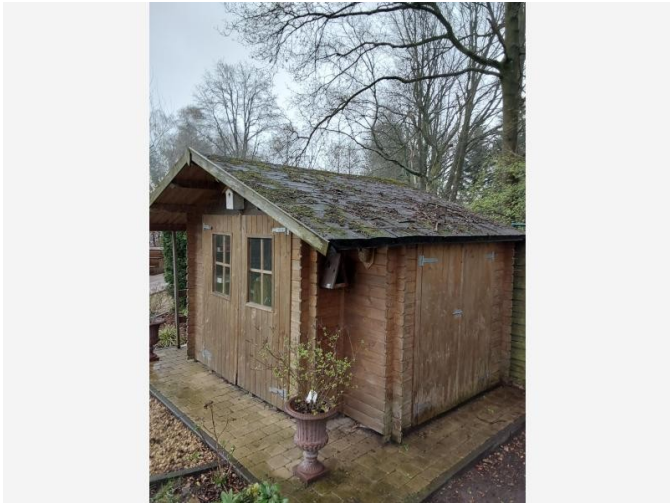
Roofingshingles

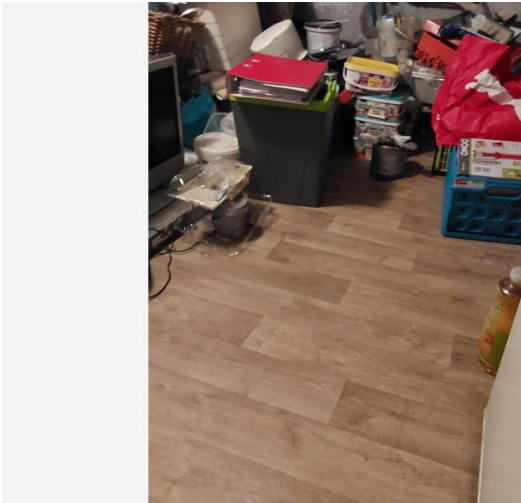
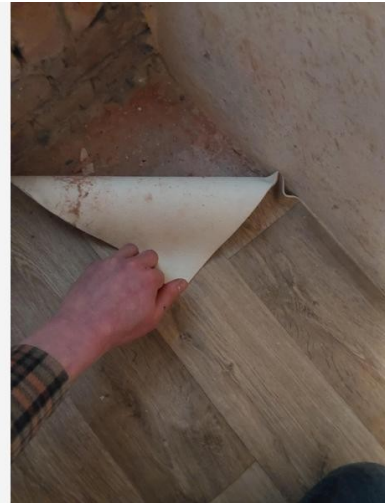
## Fiche 6: Vloerzeil kelder

Geen asbest

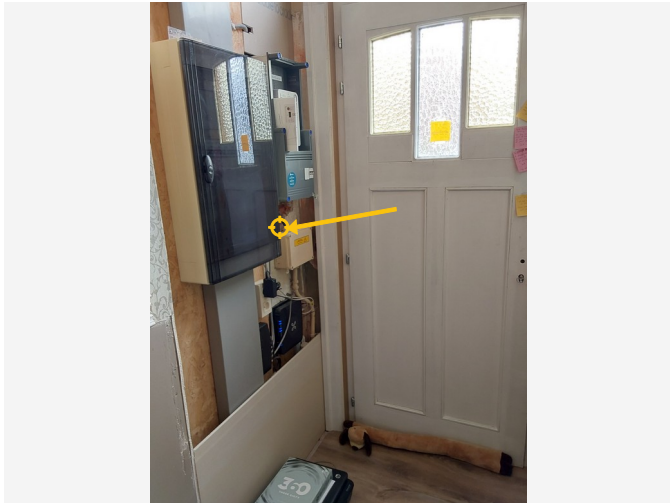
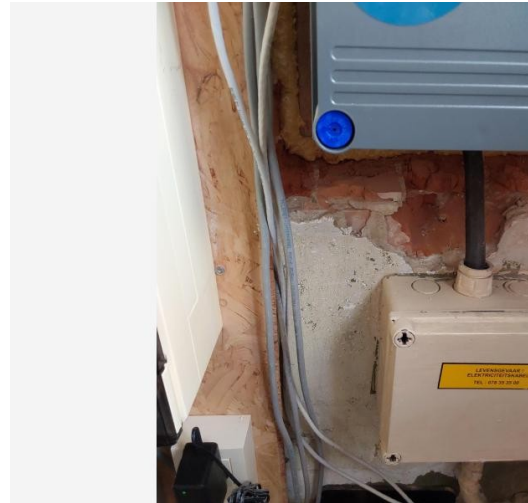
Geen asbest

| # | Type | Referentie | Resultaat |
|---|---|---|---|
| 7.1 | Mengmonster | MM01 | Geen asbest |
