Asbestinventarisatetest

Dr. Laportalaan 32, 2500 Lier

Attestnummer : 20260518-000363.000

Uitgegeven op : 18.05.2026

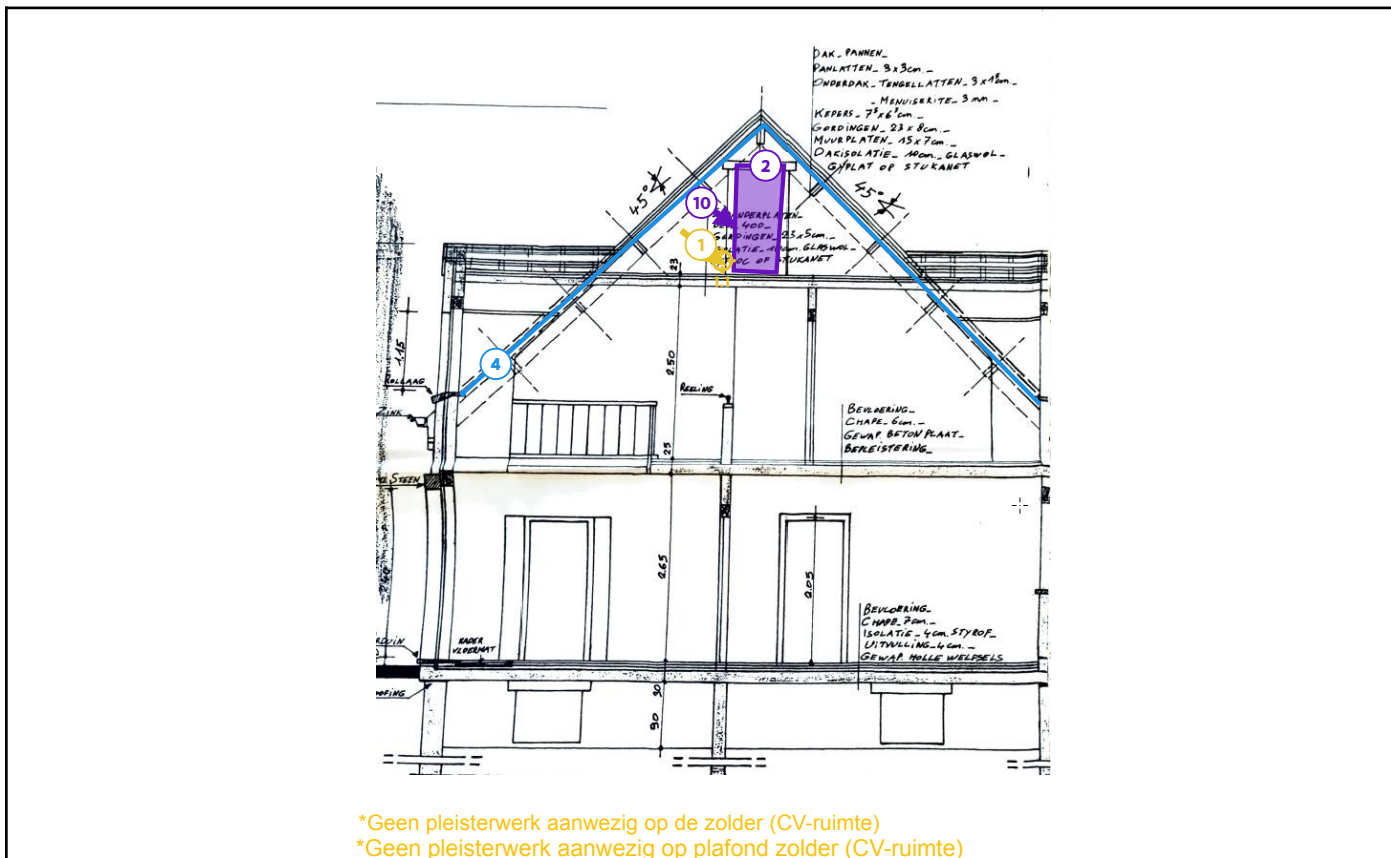
Plan 1.6: Doorsnede

Beschrijving	Type	Actie
1. Roetluikje zolder	Asbestmateriaal	Zorgvuldig beheren
1.1 Code: A6	Puntmonster	-
2. Binnenkant schouwschacht van gemetselde schouw	Beperking	-
4. Onderdak woning	Geen asbest	-
5. Pleisterwerk plafonds	Geen asbest	-
9. Pleisterwerk muren	Geen asbest	-
10. Materialen aan de stookketel - niet verdacht	Overige ruimte of materiaal	-

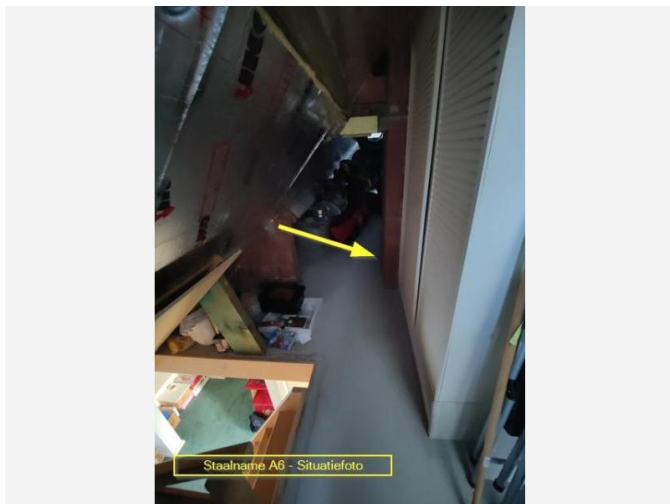
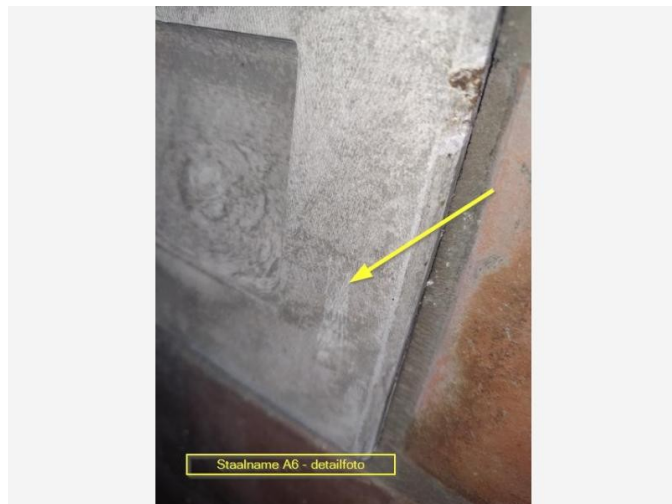
Het asbestmateriaal valt onder de mijlpaal van 2040.

Eindbeoordeling materiaalrisico	Zeer laag materiaalrisico en/of zeer lage kans op vezelvrijgave
---------------------------------	---

Gebondenheid	Categorie 1: hechtgebonden in oorsprong
Asbestsoort (vezeltype)	Alleen chrysotiel aanwezig
Asbestconcentratie	Laag (< 50%)
Afschermingsgraad van het gehele materiaal	Geheel of deels vrij aan de binnenlucht, maar geen contact met binnenluchtstromen
Toestand van het materiaal	Onbeschadigd, niet verweerd

#	Type	Referentie	Resultaat
1.1	Puntmonster	A6	Chrysotiel

Beschrijving	Roetluikje zolder
Omgeving	Binnen
Primaire drager	Ruimteverwarming
Asbestmateriaal	Brandwerende afsluiting (prefab geheel) - Luik
Bindmiddel van asbestmateriaal	Cement
Gebondenheid op basis van bindmiddel	Hecht
Hoeveelheid (gewicht - aantal)	<ul style="list-style-type: none">• 1,00 kg - 1 stuk
Totaal gewicht	1,00 kg
Eenvoudig bereikbaar	Ja
Bevestigingswijze	<ul style="list-style-type: none">• Los (al dan niet bedekt)• Geklemd
Identificatiemethode	Een monstername door de asbestdeskundige met laboanalyse door een asbestlabo.
Destructieve handeling voor identificatie	Nee
Opmerking	Disclaimer: De vermelde massa is een niet-destructieve schatting en werd bepaald op basis van visuele waarneming en standaardafmetingen. Er kunnen geen rechten aan deze inschatting worden ontleend; ze is louter indicatief.

- Zorg voor een veilig beheer. Vermijd het beschadigen van het asbestmateriaal. Controleer de toestand jaarlijks op wijzigingen.

- Eenvoudige handelingen: mag via doe-het-zelf of door werknemer(s) met opleidingsattest eenvoudige handelingen
Als dit materiaal verwijderd kan worden zonder het te breken, te beschadigen... , dan mag met dit met eenvoudige handelingen.

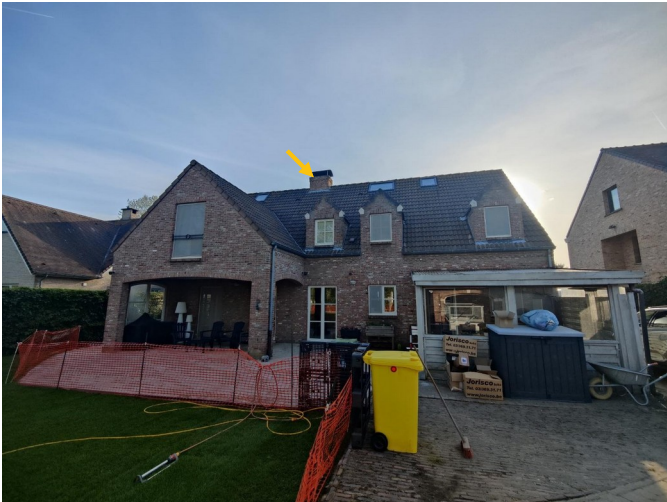
Situeringfoto

Tijdelijke beperking

Reden: Het te onderzoeken materiaal situeert zich hoger dan 3,50 m te rekenen vanaf een veilige ondergrond

Uitleg van de asbestdeskundige: Betreft de binnenkant van de schouwschacht.

Reden van beperking: De inspectie van de binnenzijde van de schouwschacht kon niet worden uitgevoerd omdat de toegankelijke opening zich op een hoogte van meer dan 3,5 m boven een veilig en stabiel vloeroppervlak bevinden.

Gevolg voor de inspectie: De materialen aan de binnenzijde van de schouwschacht konden niet visueel worden vastgesteld of bemonsterd. De aanwezigheid van asbesthoudende materialen (zoals rookkanalen, mortels, afdichtingen of hittebestendige bekledingen) kan niet worden uitgesloten, ondanks het bouwjaar van de constructie.

Advies / aandachtspunten: Bij toekomstige werken aan of in de schouwschacht (bv. renovatie, buitengebruikstelling, herbestemming of sloop) is bijkomend, gericht onderzoek aangewezen.

Indien destructieve handelingen noodzakelijk zijn, dienen deze te gebeuren volgens de geldende veiligheids- en asbestregelgeving.

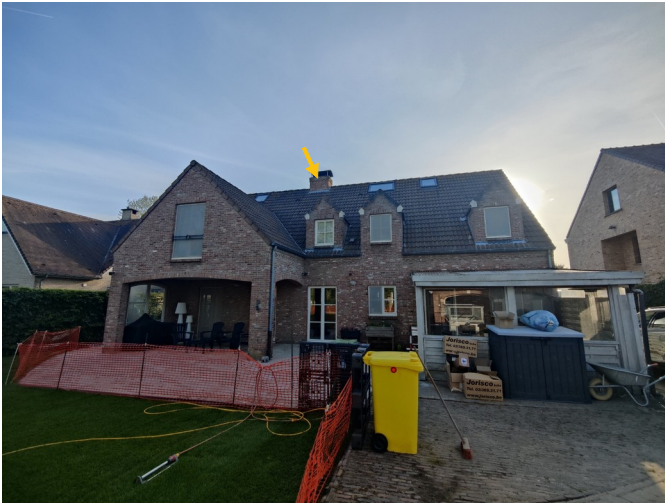
Situeringfoto

Tijdelijke beperking

Reden: Het te onderzoeken materiaal situeert zich hoger dan 3,50 m te rekenen vanaf een veilige ondergrond

Uitleg van de asbestdeskundige: Betreft de bovenkant van de schouwkop.

Reden van beperking: De inspectie van de bovenkant van de schouwkop kon niet worden uitgevoerd omdat de toegankelijke opening zich op een hoogte van meer dan 3,5 m boven een veilig en stabiel vloeroppervlak bevinden.

Gevolg voor de inspectie: De materialen aan de bovenkant van de schouwkop konden niet visueel worden vastgesteld of bemonsterd. De aanwezigheid van asbesthoudende materialen (zoals rookkanalen, mortels, afdichtingen of hittebestendige bekledingen) kan niet worden uitgesloten, ondanks het bouwjaar van de constructie.

Advies / aandachtspunten: Bij toekomstige werken aan of in de schouwkop (bv. renovatie, buitengebruikstelling, herbestemming of sloop) is bijkomend, gericht onderzoek aangewezen.

Indien destructieve handelingen noodzakelijk zijn, dienen deze te gebeuren volgens de geldende veiligheids- en asbestregelgeving.

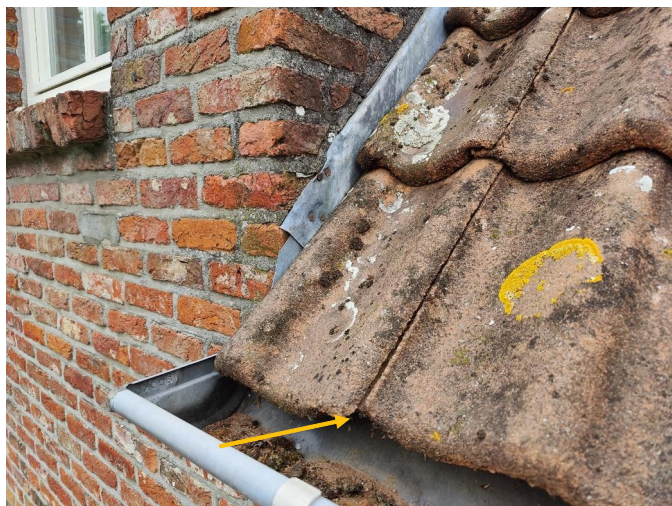
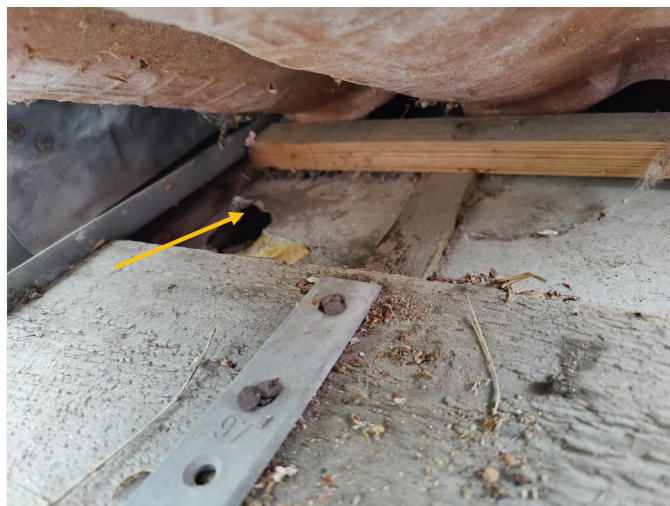
Fiche 4: Onderdak woning

Geen asbest

#	Type	Referentie	Resultaat
4.1	Puntmonster	X1	Geen asbest

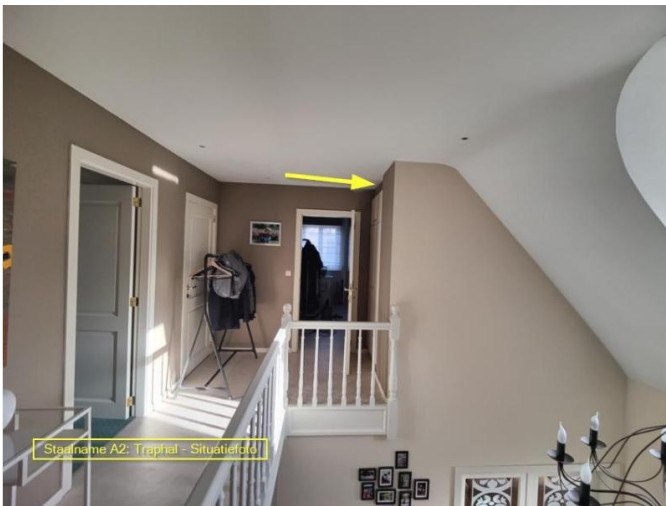
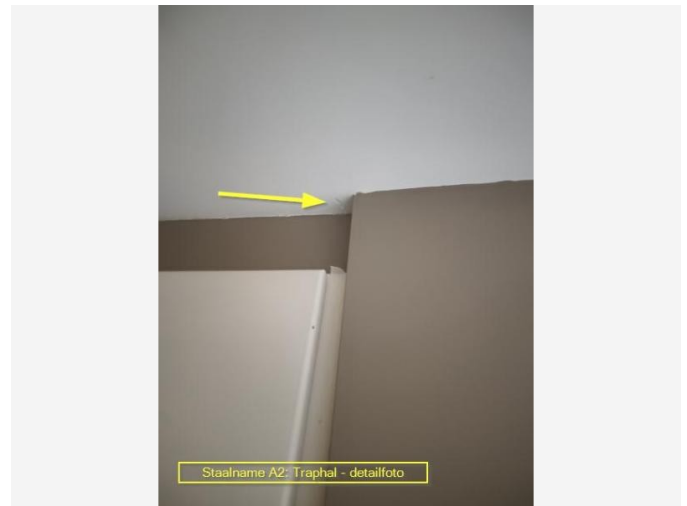
Fiche 5: Pleisterwerk plafonds

Geen asbest

#	Type	Referentie	Resultaat
5.1	Mengmonster	A2	Geen asbest

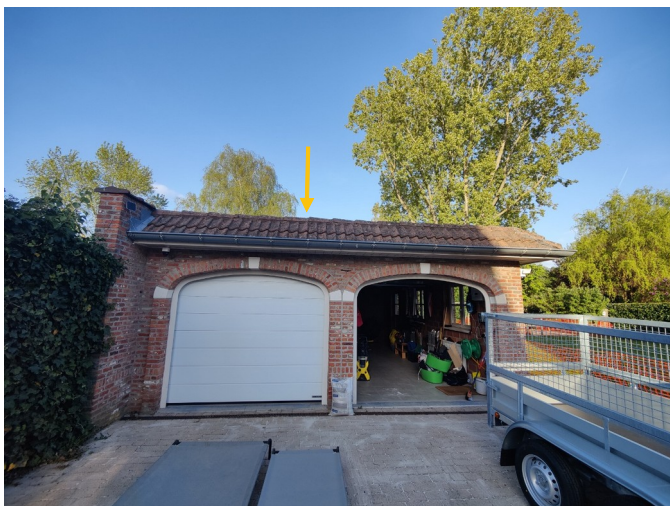
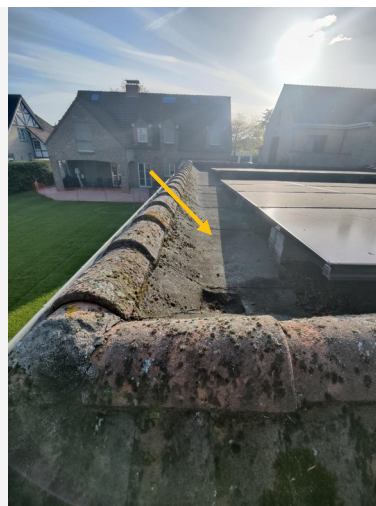
Fiche 6: Roofing garage

Geen asbest

#	Type	Referentie	Resultaat
6.1	Puntmonster	A4	Geen asbest

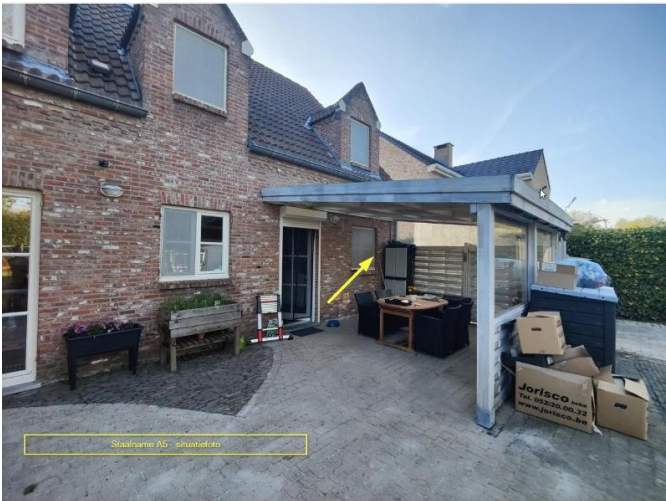
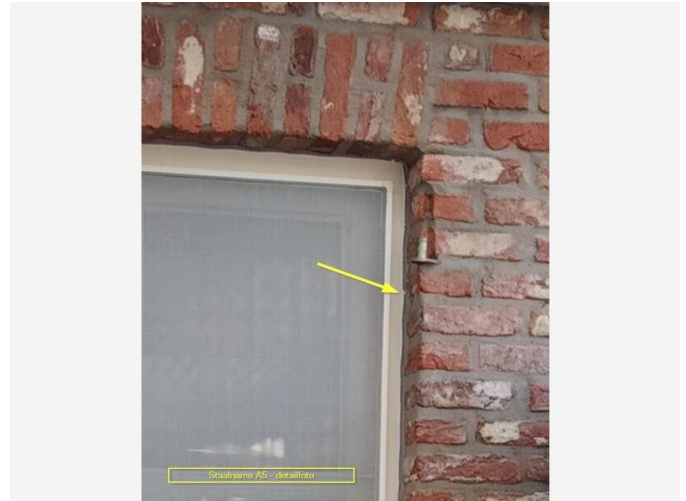
Geen asbest

#	Type	Referentie	Resultaat
7.1	Puntmonster	A5	Geen asbest

Beschrijving	Mastiek schrijnwerk/gevel woning
Omgeving	Buiten
Primaire drager	Wandopening verticaal (raam, deur, ...)
Bindmiddel van materiaal	Kitten, mastiek, pasta
Gebondenheid op basis van bindmiddel	Hecht
Hoeveelheid (lengte - aantal)	<ul style="list-style-type: none">• 150,00 m - 1 stuk
Totale lengte	150,00 m
Identificatiemethode	Een monstername door de asbestdeskundige met laboanalyse door een asbestlabo.
Destructieve handeling voor identificatie	Nee
Opmerking	<p>Disclaimer:</p> <p>De vermelde lengte is een niet-destructieve schatting, gebaseerd op visuele interpretatie van plannen en standaardafmetingen van schrijnwerk. Werkelijke afmetingen, detaillering (bv. onderbrekingen, dorpels, aansluitprofielen) en uitvoering kunnen afwijken. Aan deze inschatting kunnen geen rechten worden ontleend; ze is louter indicatief.</p>

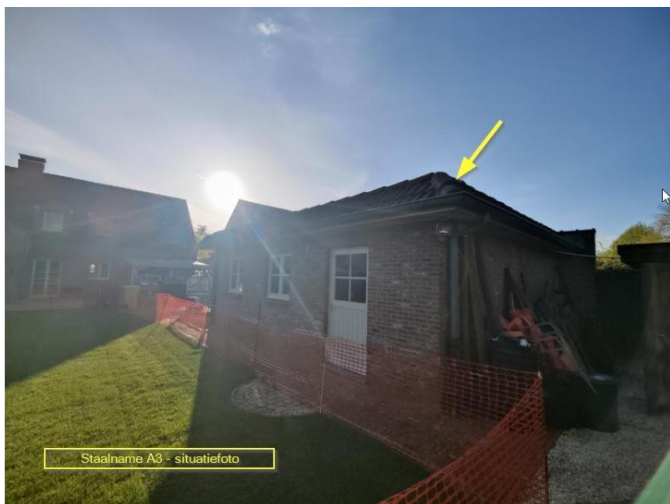
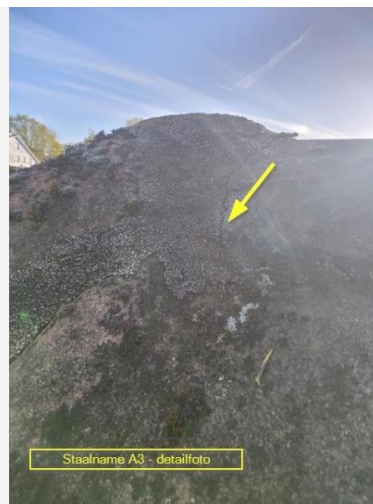
Fiche 8: Mastiek tussen dakpannen garage

Geen asbest

#	Type	Referentie	Resultaat
8.1	Puntmonster	A3	Geen asbest

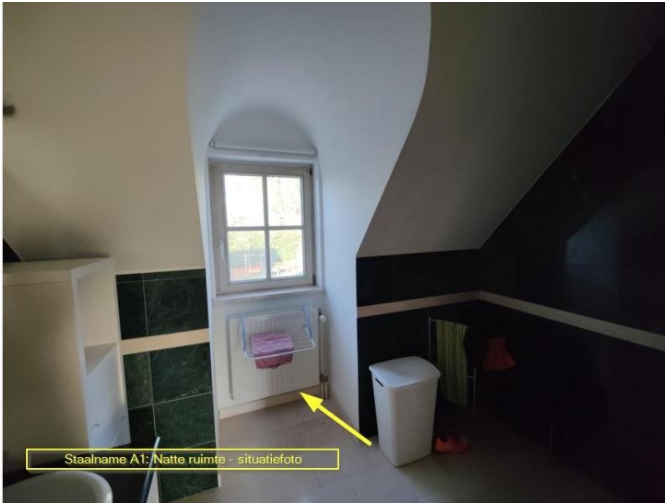
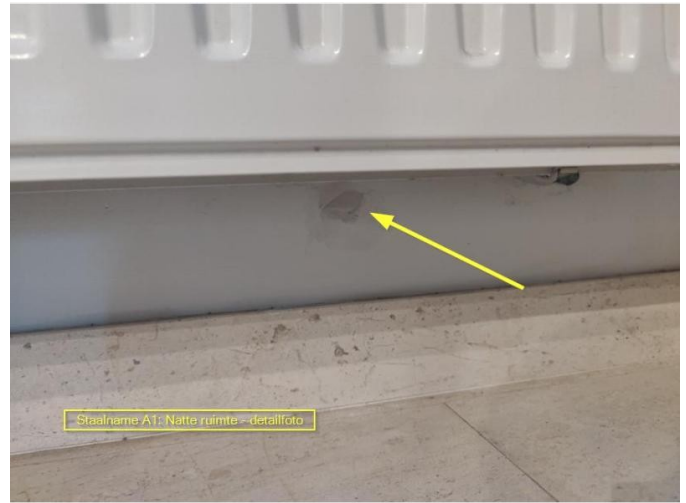
Fiche 9: Pleisterwerk muren

Geen asbest

#	Type	Referentie	Resultaat
9.1	Mengmonster	A1	Geen asbest

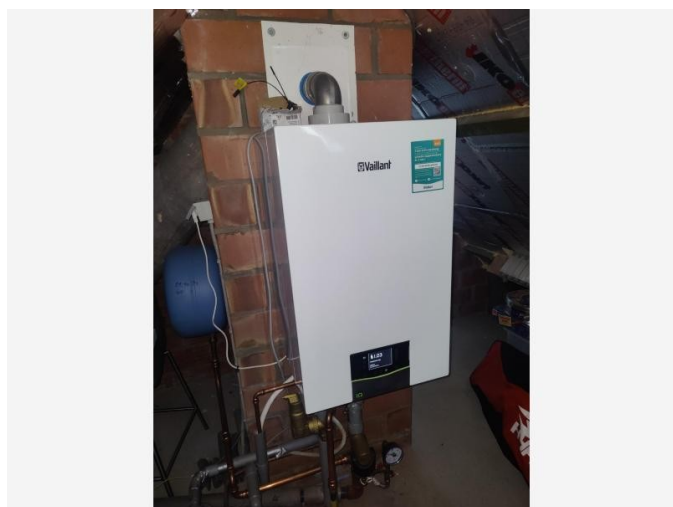
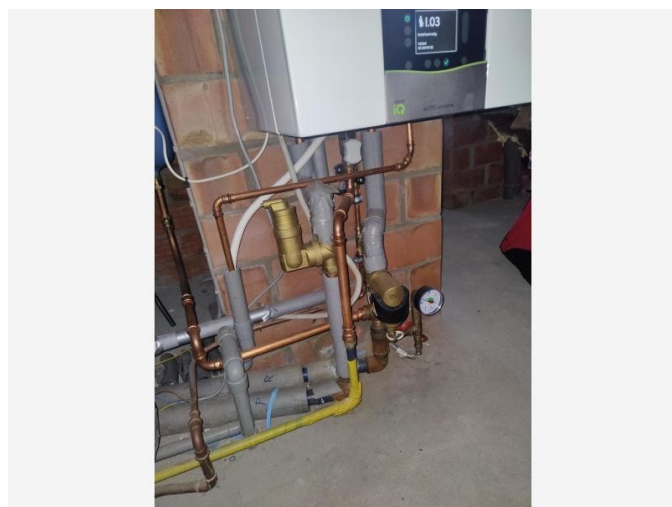
Beschrijving	Notitie	Terug te vinden op plannen
Fiche 10: Materialen aan de stookketel - niet verdacht	Geen asbestverdachte dichtingen en/of isolerend materiaal aan stookketel.	Plan 1.6: Doorsnede
