Asbestinventarisatetest

Bevelsesteenweg 20, 2560 Nijlen

Attestnummer : 20260507-000046.000

Uitgegeven op : 07.05.2026

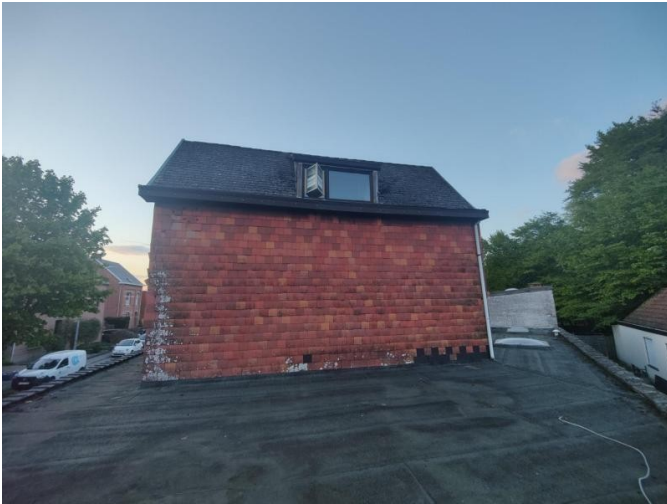
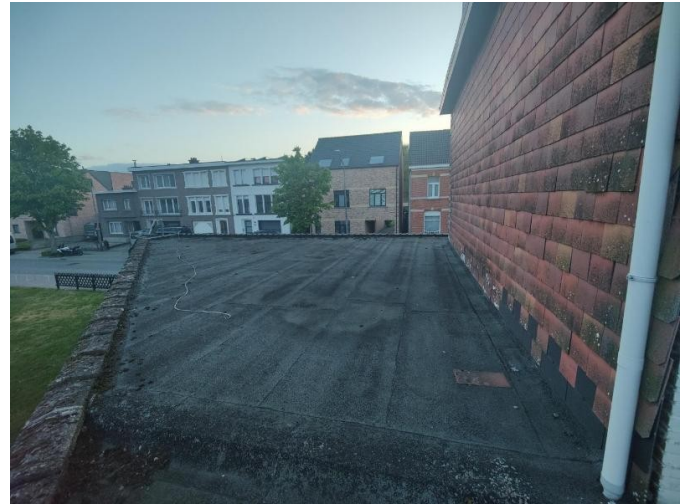
| Eindbeoordeling materiaalrisico | Verhoogd materiaalrisico en/of verhoogde kans op vezelvrijgave |

| Toestand van het materiaal | Matig beschadigd, matig verweerd |

| # | Type | Referentie | Resultaat |
|---|---|---|---|
| 1.1 | Puntmonster | A8 | Chrysotiel |

| Beschrijving | Gevelleien zijkant hoofdgebouw |

Verwijderen

- Verwijder dit asbestmateriaal zo snel mogelijk. Volg de toestand goed op.

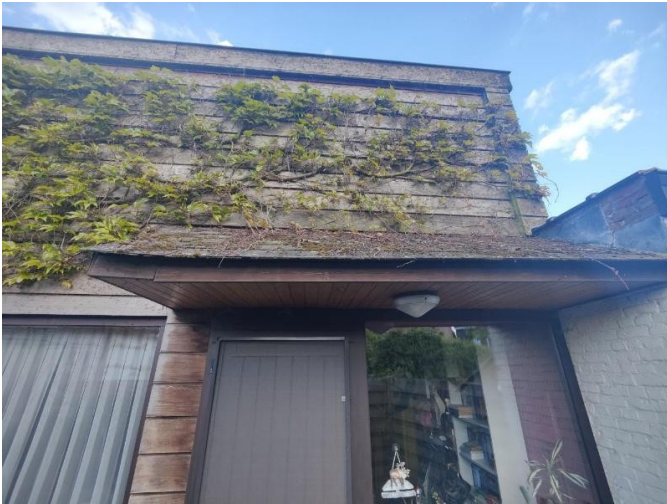
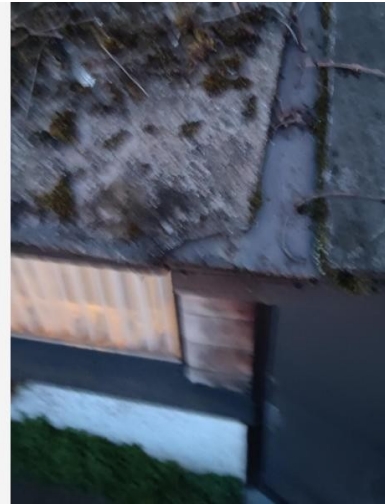
| Eindbeoordeling materiaalrisico | Verhoogd materiaalrisico en/of verhoogde kans op vezelvrijgave |

| Toestand van het materiaal | Matig beschadigd, matig verweerd |

| # | Type | Referentie | Resultaat |
|---|---|---|---|
| 2.1 | Puntmonster | A6 | Chrysotiel |

| Beschrijving | Leien afdak sas |

Verwijderen

- Verwijder dit asbestmateriaal zo snel mogelijk. Volg de toestand goed op.

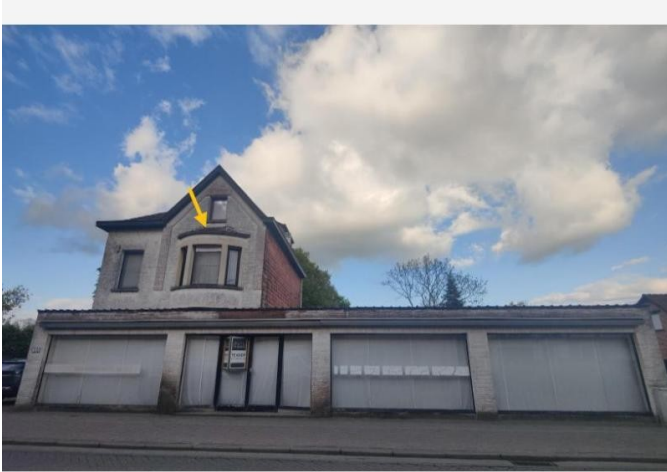
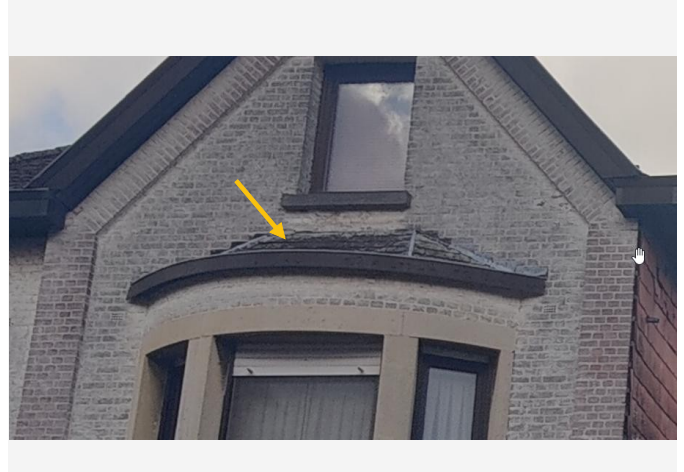
| Opmerking | <p>De leien ter hoogte van de erker waren tijdens het plaatsbezoek visueel waarneembaar, maar konden niet van dichtbij worden geïnspecteerd. Het betrokken bouwdeel bevindt zich op een verhoogde en moeilijk bereikbare positie, waarbij geen veilige en conforme toegang beschikbaar was zonder het gebruik van bijkomend materieel (zoals ladder, valbeveiliging of hoogtewerker). Het betreden of benaderen van dit dakvlak zonder dergelijke voorzieningen houdt veiligheidsrisico's in en valt buiten het kader van een standaard visuele inspectie.</p> <p>Ook een benadering vanuit het bovenliggende raam kon niet op een veilige manier gebeuren.</p> <p>Op basis van de zichtbare kenmerken kon een beperkte visuele beoordeling van het materiaal plaatsvinden, maar inspectie van de leien van nabij, hun bevestiging, onderstructuur, exacte materiaalsamenstelling of verweringsgraad was niet mogelijk. Hierdoor kon geen analytische bevestiging of uitsluiting van de aanwezigheid van asbesthoudende materialen worden uitgevoerd.</p> <p>Deze beperking is het gevolg van de feitelijke ontoegankelijkheid van het element en impliceert geen volledige materiaalidentificatie of detailbeoordeling.</p> <p>Indien in de toekomst werken of ingrepen gepland zijn aan deze zone, wordt aanbevolen om voorafgaand een aanvullende, gerichte inspectie en/of staalname uit te voeren onder veilige en gecontroleerde omstandigheden, conform de geldende richtlijnen.</p> |

Verwijderen

- Verwijder dit asbestmateriaal zo snel mogelijk. Volg de toestand goed op.
- Hemelwater dat afspoelt van asbestcement daken of gevels kan asbestdeeltjes bevatten. Gebruik het enkel voor gesloten circuits (bv. spoelen toiletten). Reinig na het vervangen van het dak of de gevel de dakgoten en regenwaterput of -ton om asbesthoudend sediment of slib te verwijderen
- Voer bijkomende staalname(s) uit.

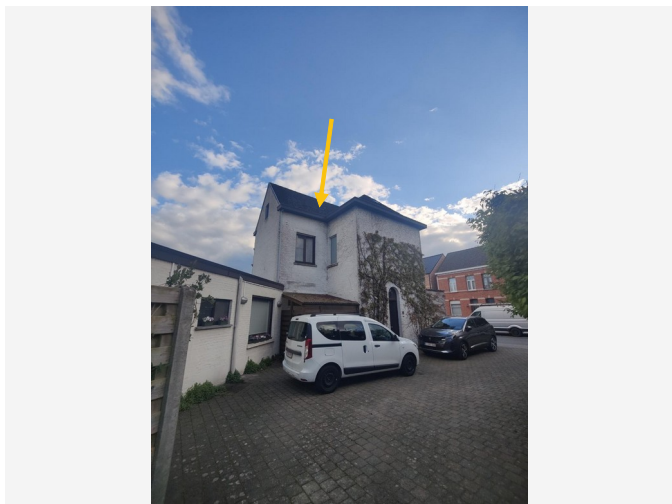
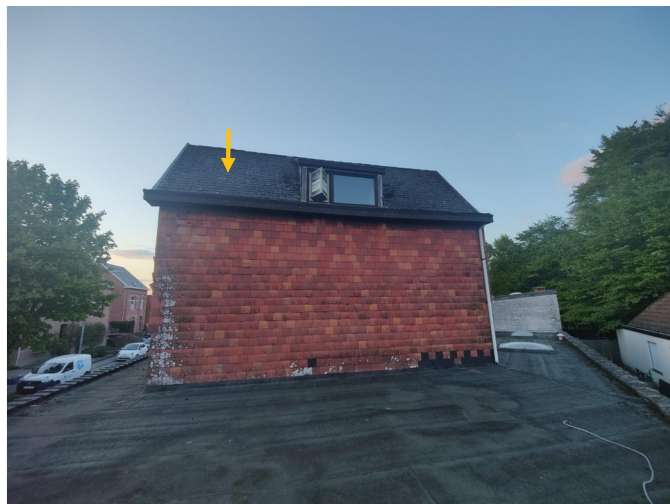
| Opmerking | <p>Het leien dak was visueel waarneembaar vanaf maaiveldniveau en vanop het platte dak van de eerste verdieping, waardoor een visuele beoordeling van het materiaal mogelijk was.</p> <p>Op basis van de zichtbare kenmerken wordt het materiaal als asbestverdacht beoordeeld. Omwille van het ontbreken van een veilige toegang tot het hellend dak kon echter geen directe benadering of monstername uitgevoerd worden. De identificatie gebeurde bijgevolg uitsluitend op basis van visuele kenmerken, zonder analytische bevestiging van de asbesthoudendheid.</p> <p>Disclaimer:</p> <p>De vermelde oppervlakte, hoeveelheid of massa betreft een niet-destructieve en indicatieve inschatting, gebaseerd op visuele vaststellingen, beschikbare plannen en gangbare aannames (zoals standaardafmetingen en -hoogtes). Afwijkingen ten opzichte van de werkelijke toestand zijn mogelijk. Aan deze gegevens kunnen geen rechten worden ontleend.</p> |

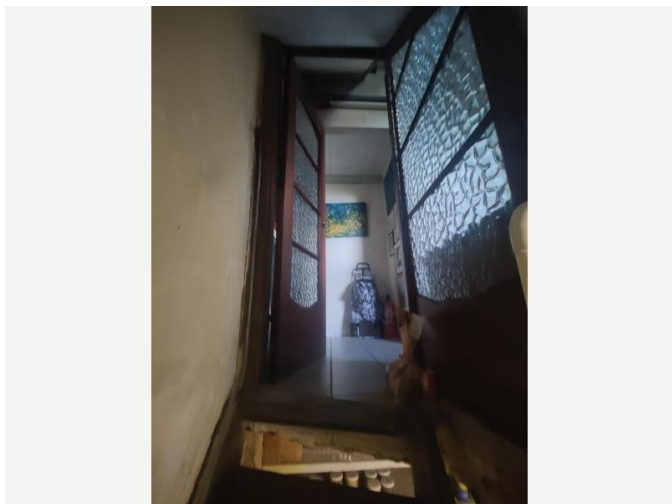
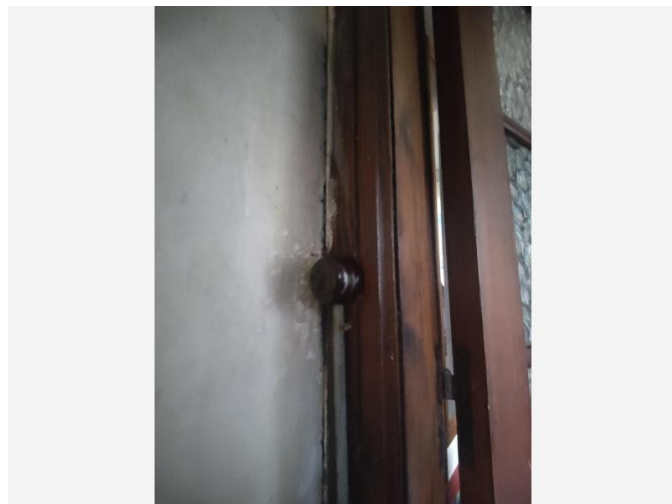
| Identificatiemethode | <p>De asbestdeskundige beoordeelt het materiaal als asbestverdacht en dus asbesthoudend, en dit zonder monstername.</p> <p>Motivatie: De monstername brengt andere schade aan dan schade die inherent is aan de monstername.</p> |

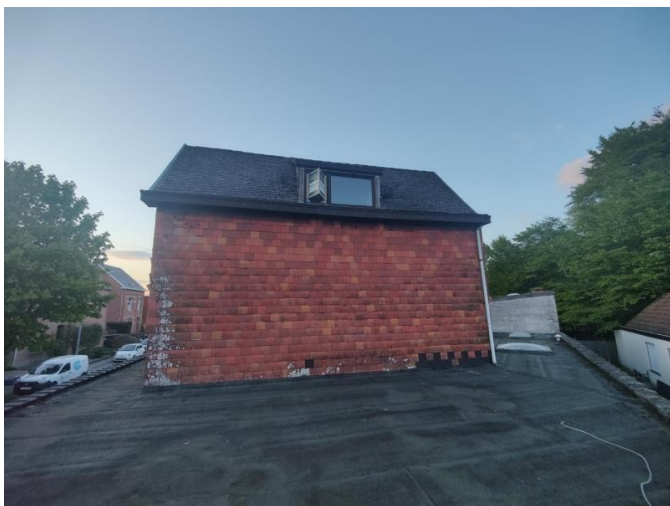
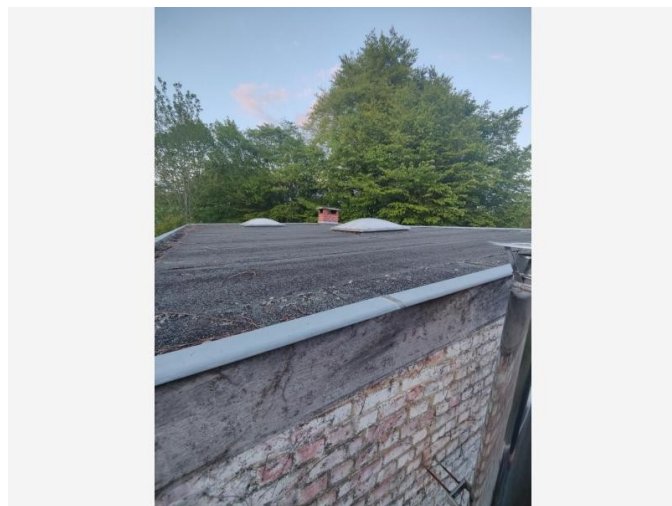
Fiche 13: Roofing plat dak

Geen asbest

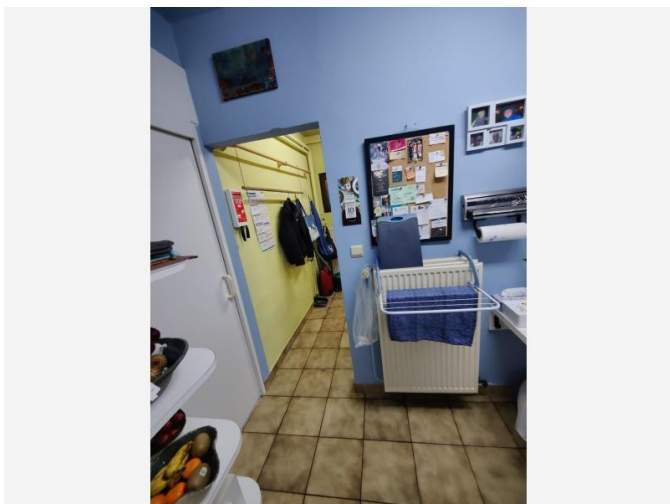
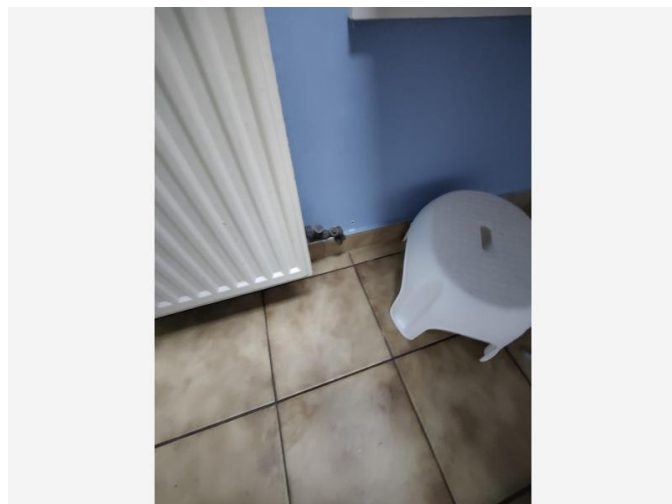
Fiche 14: Pleisterwerk muren

Geen asbest

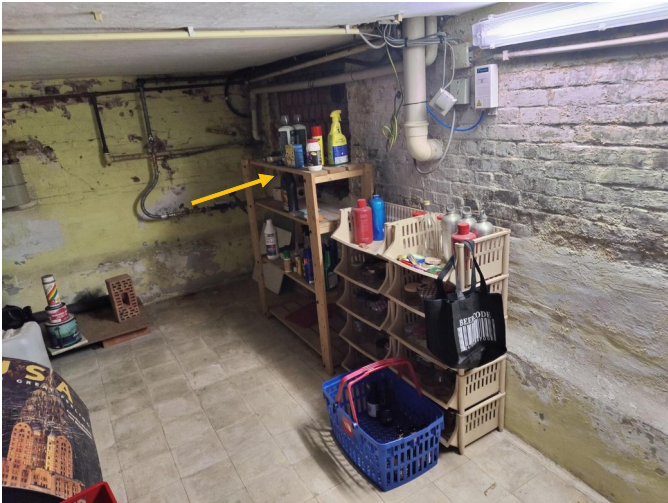
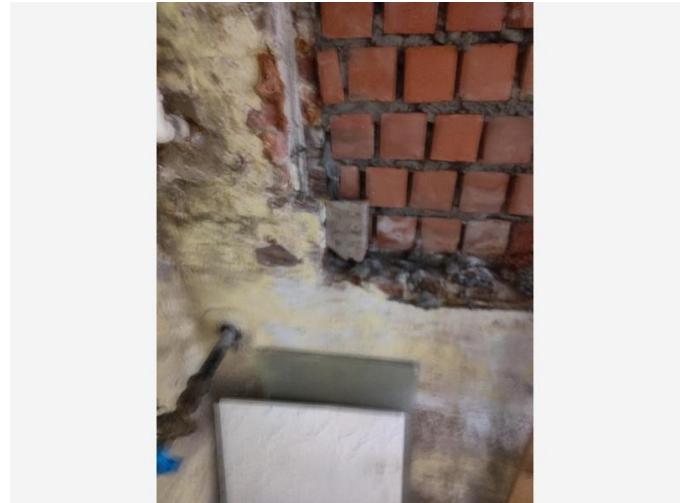
Fiche 15: Cementlaag kelder

Geen asbest
