# Asbestinventarisatattest

Baron Carolylaan 41, 2500 Lier

Attestnummer : 20260708-000072.000

**Niet-asbestveilig**

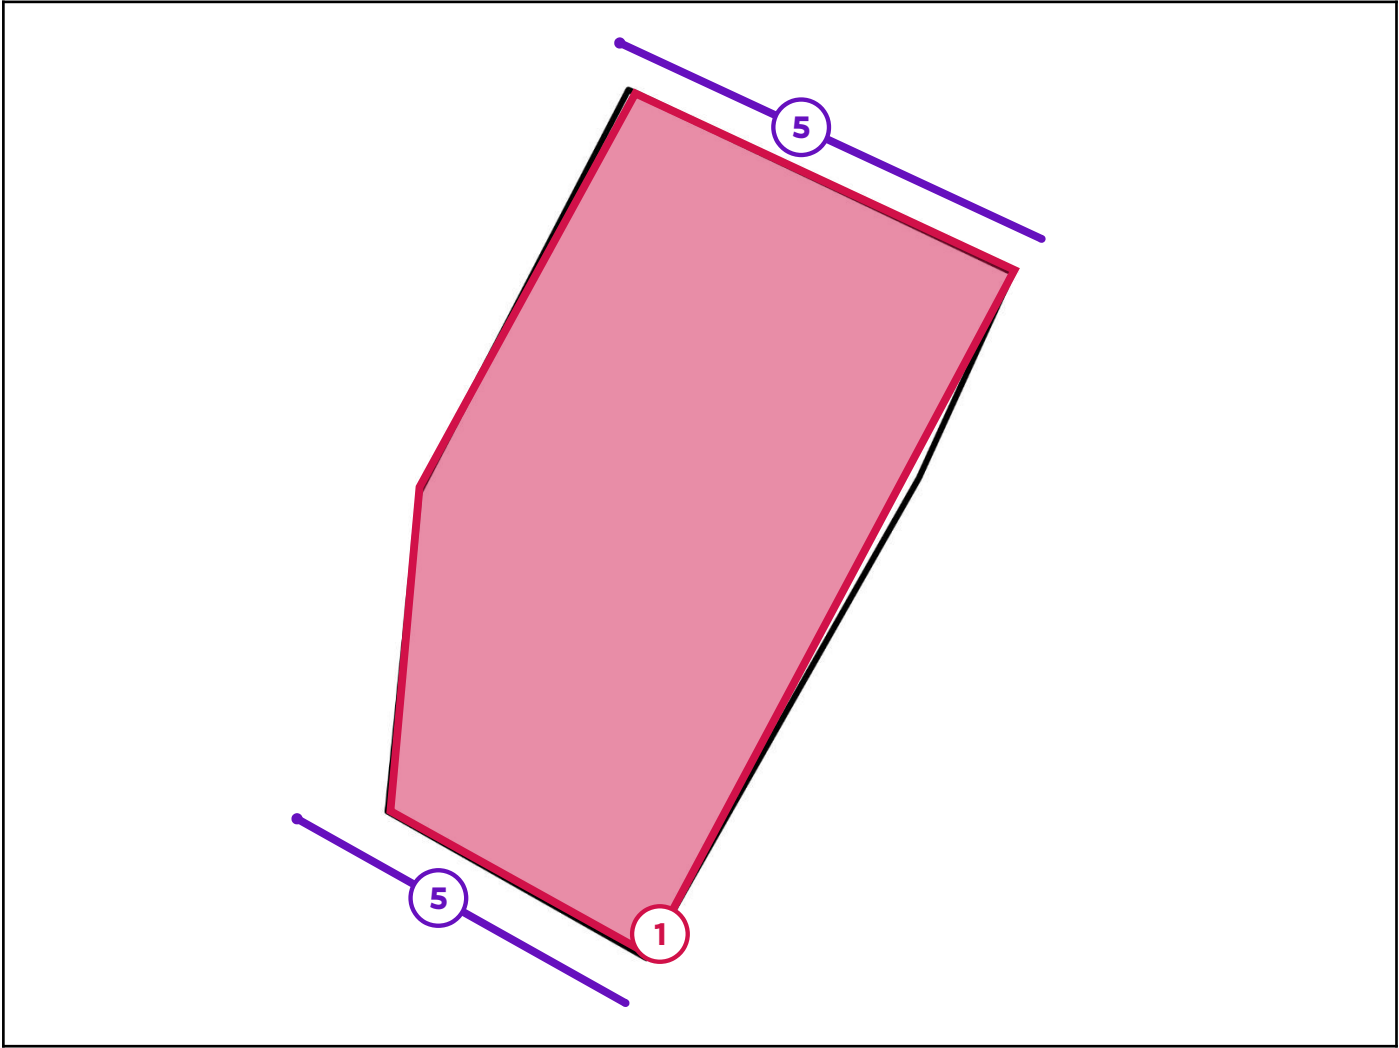
# Plan 2.1: Bijgebouw plan

| Beschrijving | Type | Actie |
|---|---|---|
| 1. Golfplaten stal | Asbestmateriaal | Dringend verwijderen |
| 5. Niet-zichtbare asbestdeeltjes boden | Beperking | - |

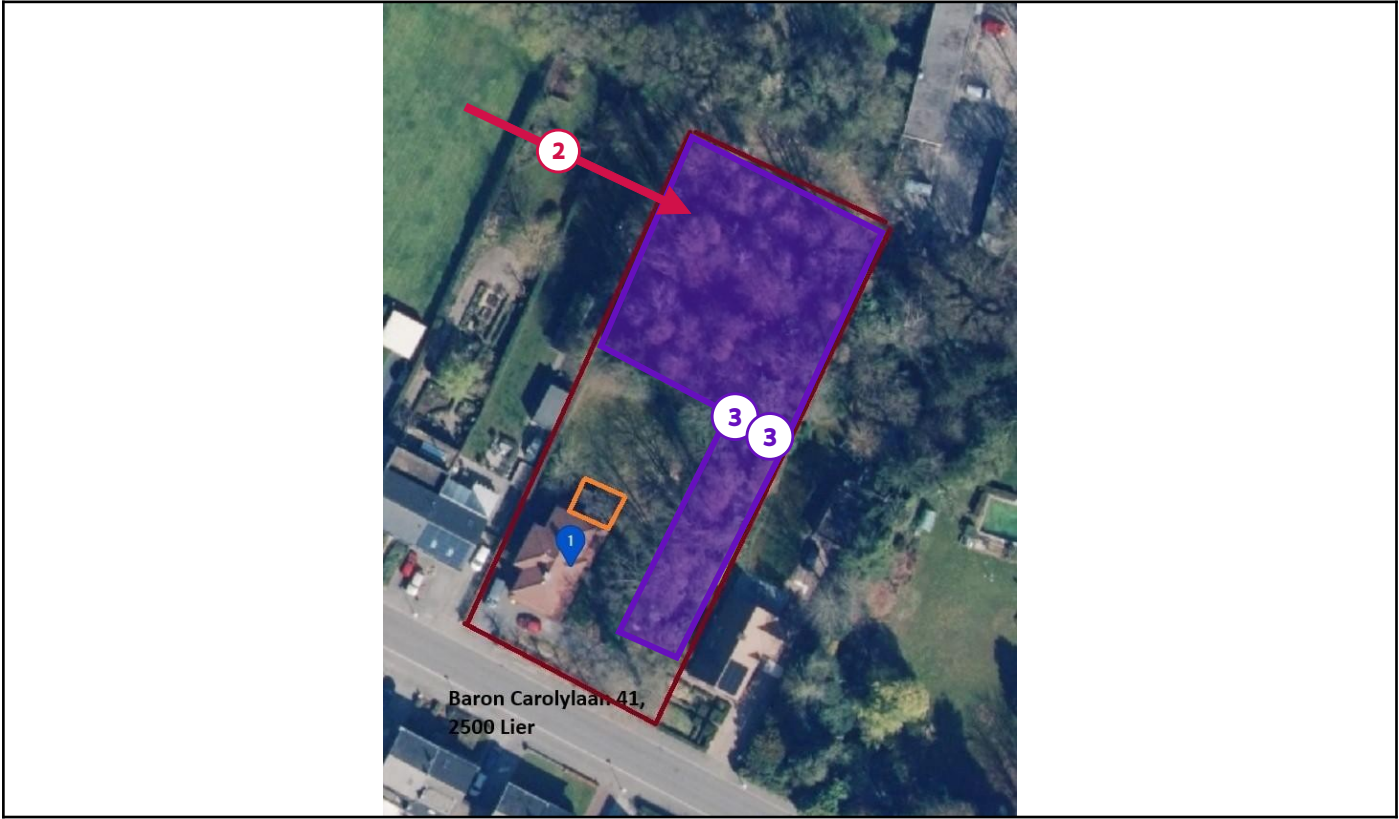
## Plan 2.3: Grondplan\_inplanting

| Beschrijving | Type | Actie |
|---|---|---|
| 2. Golfplaten afval | Asbestmateriaal | Dringend verwijderen |
| 3. Overwoekerende vegetatie | Beperking | - |

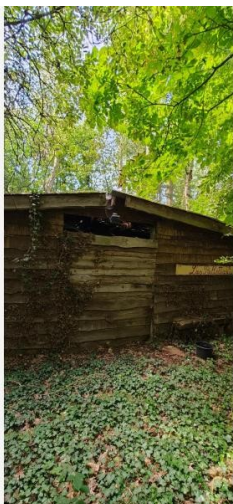
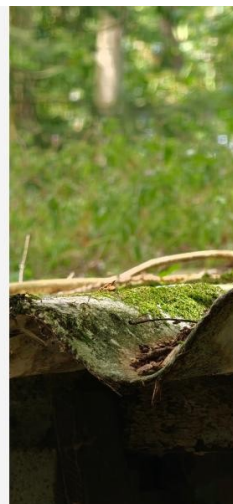
Het asbestmateriaal valt onder de mijlpaal van 2034.

| Eindbeoordeling materiaalrisico | Hoog materiaalrisico en/of hoge kans op vezelvrijgave |

| Asbestsoort (vezeltype) | Crocidoliet aanwezig |
| Toestand van het materiaal | Zwaar beschadigd, zwaar verweerd |

| Beschrijving | Golfplaten stal |
| Identificatiemethode | <p>De asbestdeskundige beoordeelt het materiaal als asbestverdacht en dus asbesthoudend, en dit zonder monstername.</p> <p>Motivatie: Er is een onderzoeksbeperking die monstername verhindert; De plaats is niet of niet volledig inspecteerbaar door overwoekerende vegetatie.</p> |
| Opmerking | <p>Achteraan in de tuin bevindt zich een constructie die zeer moeilijk bereikbaar is door de dichtbegroeide en overwoekerende vegetatie. De asbestdeskundige heeft deze locatie wel kunnen bereiken, maar het is niet mogelijk om het dak op een veilige manier te benaderen of het noodzakelijke materiaal mee te nemen om een representatieve staalname uit te voeren.</p> <p>De aanwezige afvalgolfplaten kunnen niet als representatief worden beschouwd voor de dakbedekking, aangezien het mogelijk om een ander, recenter type materiaal gaat. Een staalname van deze losse platen kan dan ook geen uitsluitel geven over de samenstelling van de dakbedekking.</p> <p>Aangezien een representatieve staalname van de dakbedekking door deze onderzoeksbeperking niet mogelijk is, wordt de dakbedekking overeenkomstig het inspectieprotocol als asbesthoudend beschouwd. Oppervlakte bij benadering, er worden geen rechten aan verleend.</p> |

**Dringend verwijderen**

- Verwijder dit asbestmateriaal zo snel mogelijk. Volg de toestand goed op.
- Hemelwater dat afspoelt van asbestcement daken of gevels kan asbestdeeltjes bevatten. Gebruik het enkel voor gesloten circuits (bv. spoelen toiletten). Reinig na het vervangen van het dak of de gevel de dakgoten en regenwaterput of -ton om asbesthoudend sediment of slib te verwijderen
- Voer bijkomende staalname(s) uit.

- Eenvoudige handelingen: mag via doe-het-zelf of door werknemer(s) met opleidingsattest eenvoudige handelingen  
Hechtgebonden asbest:

Als dit materiaal verwijderd kan worden zonder het te breken, te beschadigen... , dan mag met dit met eenvoudige handelingen. Vermijd stofvorming en stofverspreiding op elk moment van de werken. Bevochtig of fixeer het materiaal.

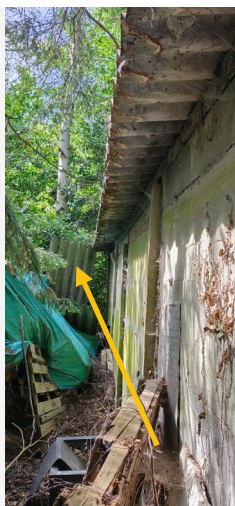
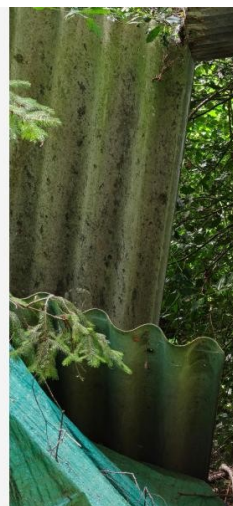
Het asbestmateriaal valt onder de mijlpaal van 2040.

| Beschrijving | Golfplaten afval |
| Type afvalstof | Betreft stock-voorraad of gedemonteerde asbestmaterialen |
| Opmerking | Er werden golfplaten aangetroffen achteraan de tuin. Hou er rekening mee dat er zich nog extra platen kunnen bevinden op niet bereikbare locaties. (zie beperking van dit onderzoek) |

**Dringend verwijderen**

- Verwijder het asbestafval.
- Voer bijkomende staalname(s) uit.

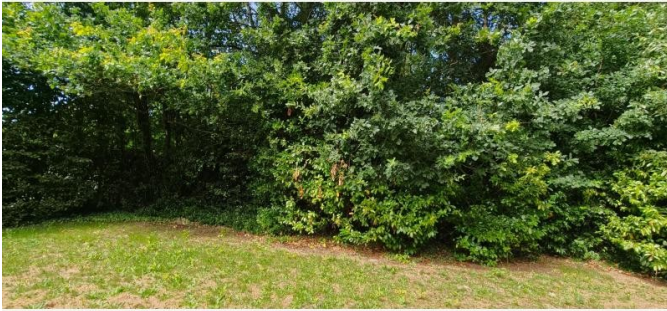
**Reden:** Overwoekerende vegetatie

**Uitleg van de asbestdeskundige:** Een deel van de tuin is niet of niet veilig toegankelijk omwille van overwoekerende vegetatie. Bijgevolg kan er geen uitspraak worden gedaan over de aanwezigheid van asbestverdachte materialen die eventueel op deze locatie aanwezig zijn.

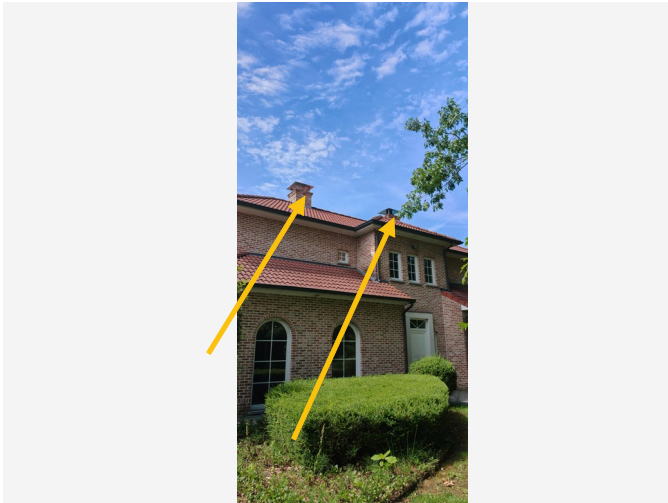
**Reden:** Het te onderzoeken materiaal situeert zich hoger dan 3,50 m te rekenen vanaf een veilige ondergrond

**Uitleg van de asbestdeskundige:** Materialen hoger dan 3,5m worden niet onderzocht. (valt buiten de scope van dit onderzoek)

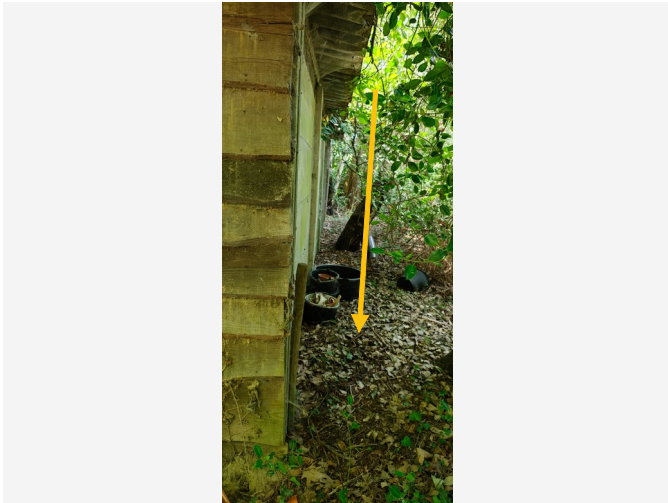
**Reden:** Er is geen volledige risicobeoordeling mogelijk

**Uitleg van de asbestdeskundige:** Wanneer regenwater over verweerde asbesthoudende golfplaten stroomt, komen er asbestdeeltjes vrij en deze spoelen op de bodem. Ondanks deze niet met het blote oog zichtbaar zijn, kunnen deze wel aanwezig zijn.

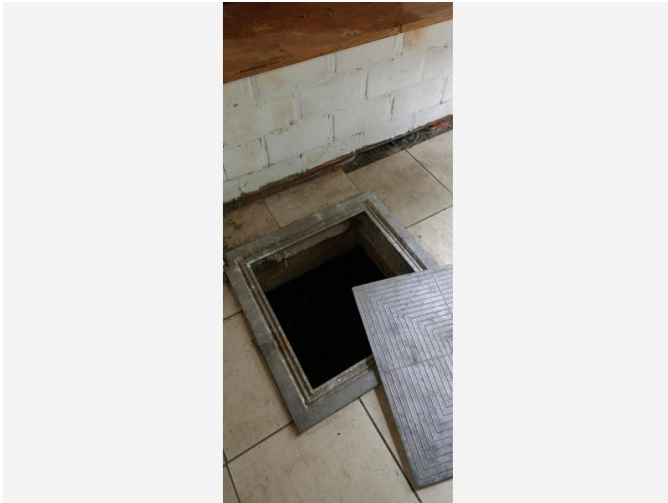
**Reden:** Toegang permanent dichtgemaakt

**Uitleg van de asbestdeskundige:** De kruipruimte werd niet onderzocht. Materialen/ruimtes lager dan 1,5m vallen buiten de scope van dit onderzoek.

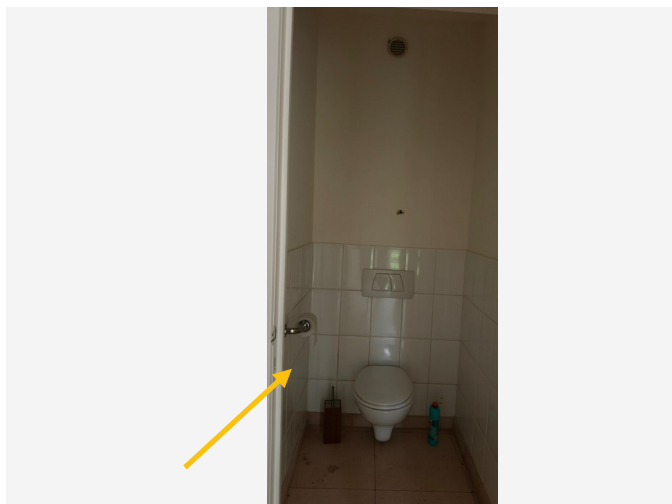
Mogelijk asbesthoudende lijm achter de wandtegels in de badkamer, wc en keuken. Deze zijn onbeschadigd en er zijn destructieve handelingen nodig om dit te kunnen inspecteren. Dit valt buiten de scope van dit onderzoek. Hou er wel rekening mee dat er asbesthoudende lijmen/smeerlagen achter de tegels aanwezig kunnen zijn.

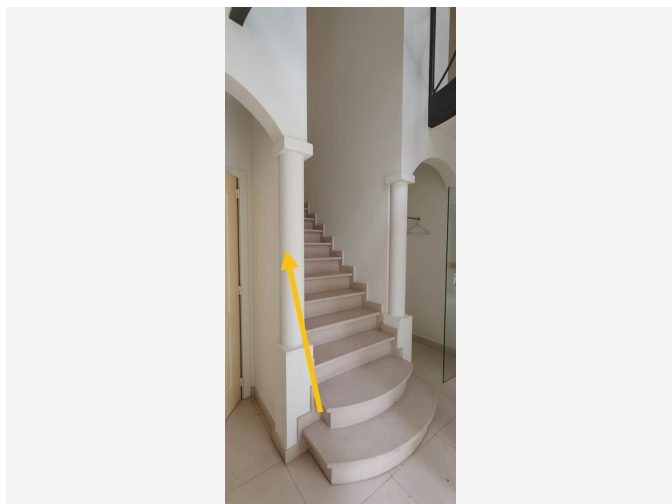
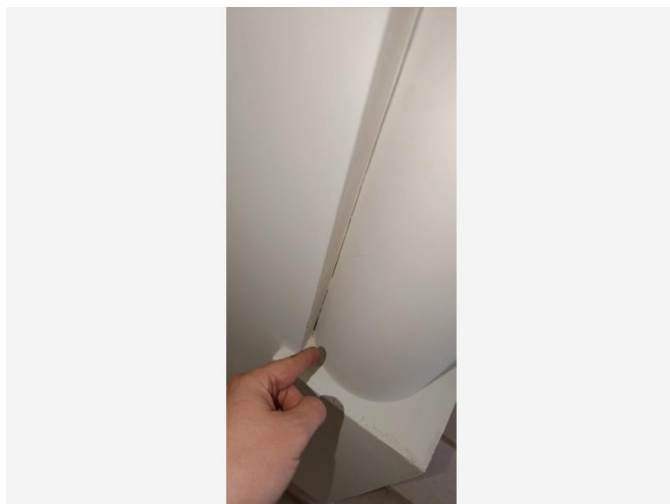
Geen asbest

| # | Type | Referentie | Resultaat |
|---|---|---|---|
| 8.1 | Puntmonster | A31 | Geen asbest |

| Beschrijving | Steunpalen inkomhal hoofdgebouw |

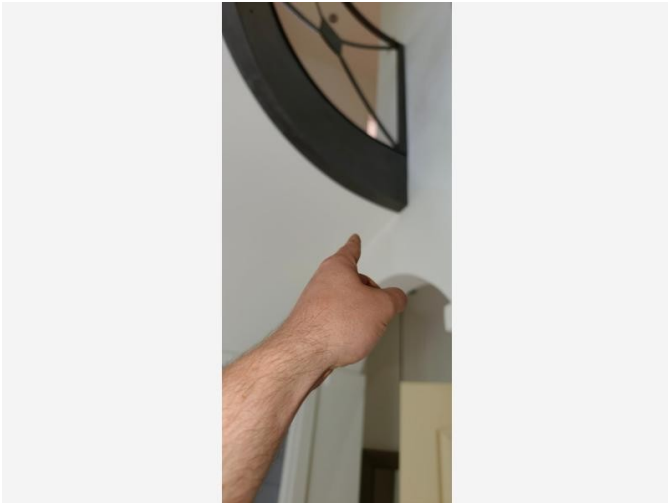
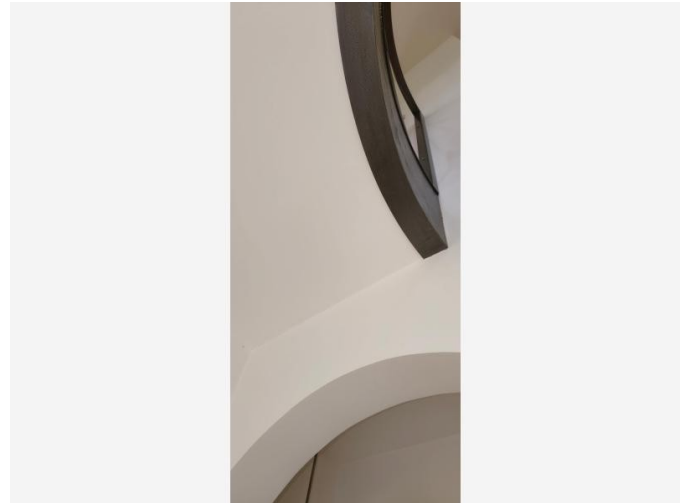
## Fiche 9: Pleisterwerk plafond

Geen asbest

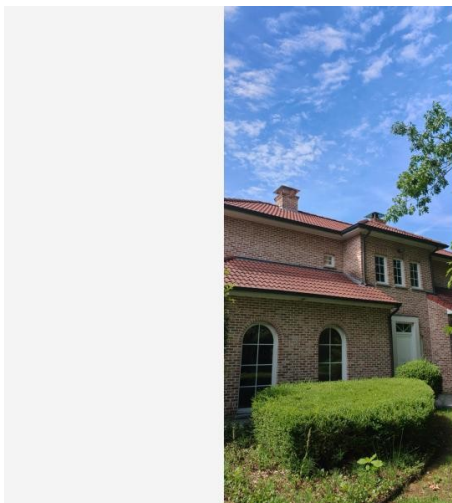
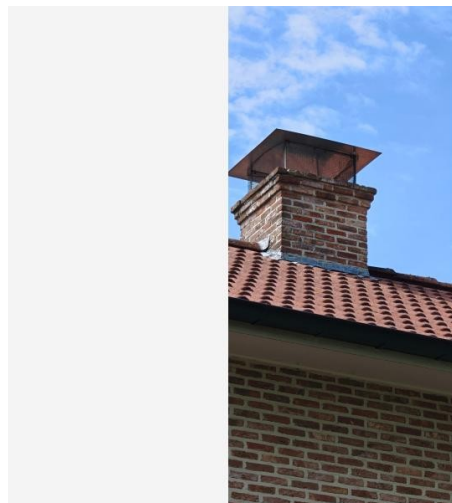
## Fiche 16: Dakpannen hoofdgebouw

| Beschrijving | Notitie | Terug te vinden op plannen |
|---|---|---|
| Fiche 16: Dakpannen hoofdgebouw | Dit type dakpan is niet asbestverdacht. Ter info. | Plan 1.7: Grondplan_zolder<br>Plan 1.9: Grondplan_inplanting |

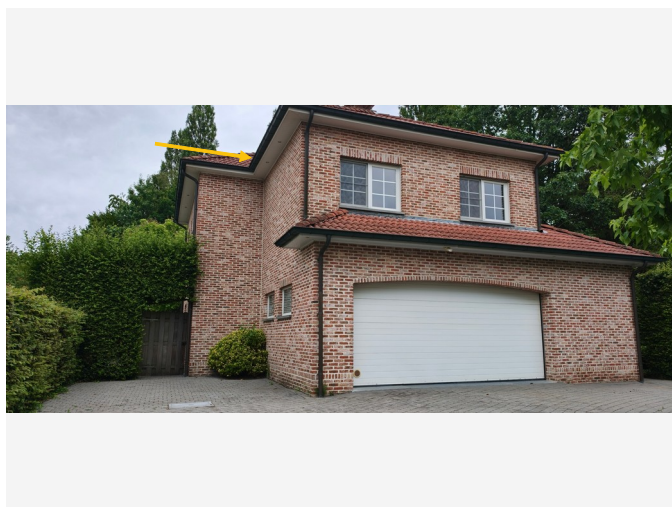
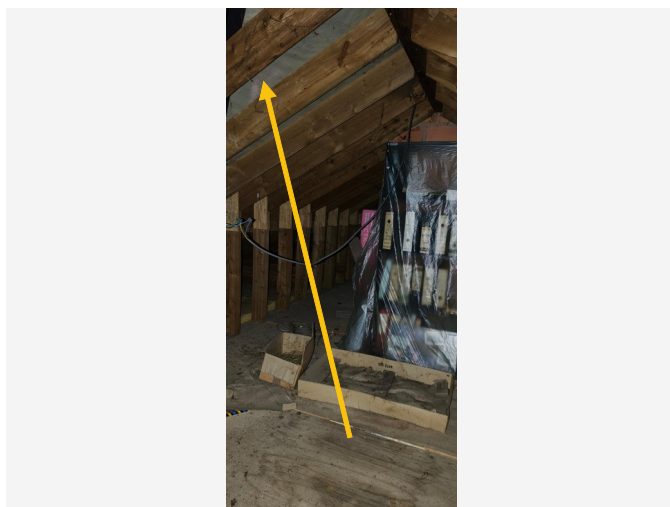
### Fiche 17: Onderdak zolder hoofdgebouw

| Beschrijving | Notitie | Terug te vinden op plannen |
|---|---|---|
| Fiche 17: Onderdak zolder hoofdgebouw | In tegenstelling tot de eerste verdieping waar het mogelijk was om binnen de scope van dit onderzoek de materialen onder dakbedekking te inspecteren. (geen onderdak aanwezig). Wad dit op de zolderverdieping niet mogelijk. Er kon niet zonder destrcutieve handelingen te treffen gecontroleerd worden of er een onderdak aanwezig is. de hele zolderverdieping is afgewerkt met een scherm + isolatiemateriaal. Hou er rekening mee dat er zich asbesthoudende materialen kunnen bevinden. | - |
