Asbestinventarisatetest

Putrand 38, 2288 Grobbendonk

Attestnummer : **20260518-000541.000**

CONTROLLERAPPORT VAN EEN ELEKTRISCHE
LAAGSPANNINGSINSTALLATIE

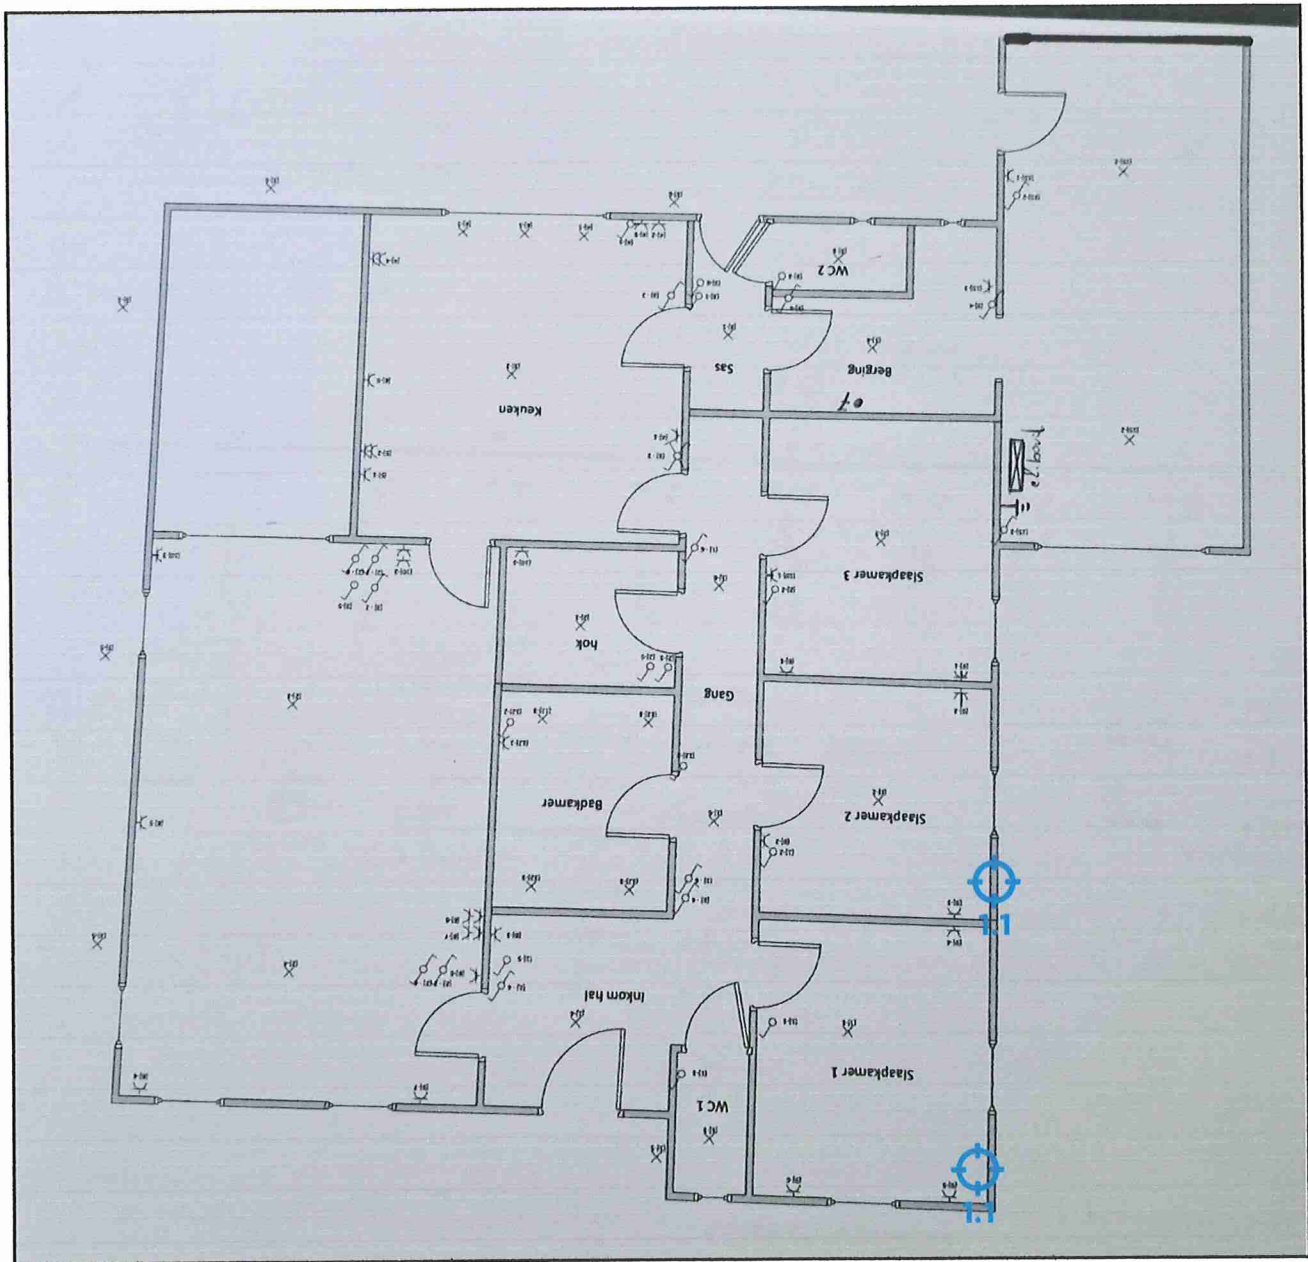
Plan 1.1: Gelijkvloers

Beschrijving	Type	Actie
1. Pleisterwerk muren	Geen asbest	-
1.1 Code: A-01 pleisterwerk muren	Mengmonster	-

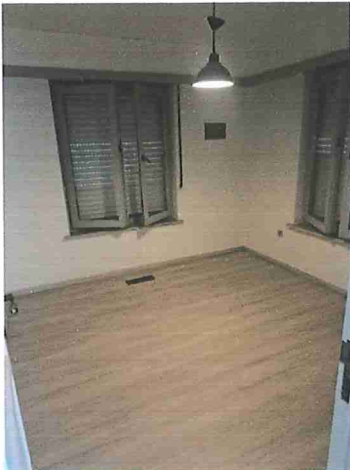
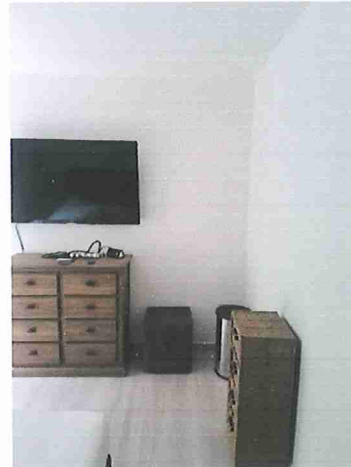
Fiche 1: Pleisterwerk muren

Geen asbest

#	Type	Referentie	Resultaat
1.1	Mengmonster	A-01 pleisterwerk muren	Geen asbest
