## ASBESTINVENTARISATIE

BERLARIJ 104 - 2500 LIER

AF-652126.01.A01

07/06/2023

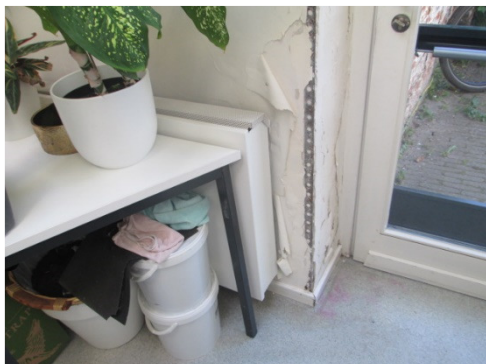
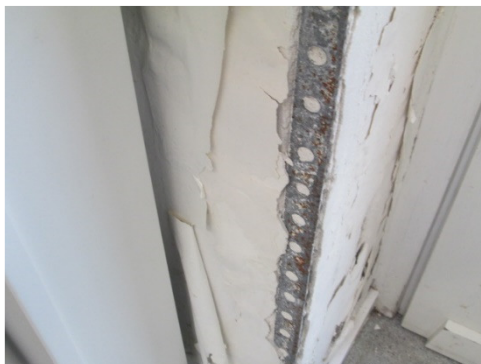
Foto 1a

| <b>LOCATIES</b><br><b>Algemeen overzicht</b> | <b>ASBESTSOORT</b> | <b>STAAL-<br/>NR.</b> | <b>FOTO-<br/>NR.</b> |
|---|---|---|---|
| 1) gelijkvloers: keuken - muurbezetting: pleister | negatief | 1 | 1a,b |

| LOCATIES | | | |
|---|---|---|--|
| negatief | 1 | 1a,b | |

| Staal 001 (QR 000000272162): | Gelijkvloers - keuken - bezetting |

| Staal 001: | negatief |

| Staal 001: | pleister |

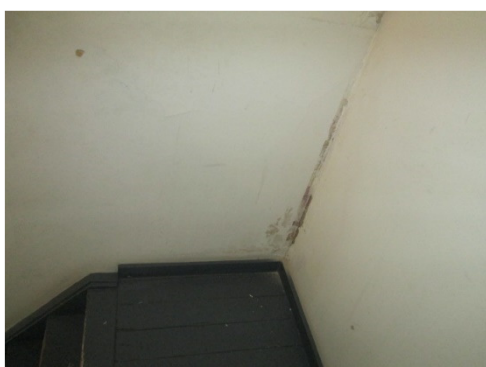
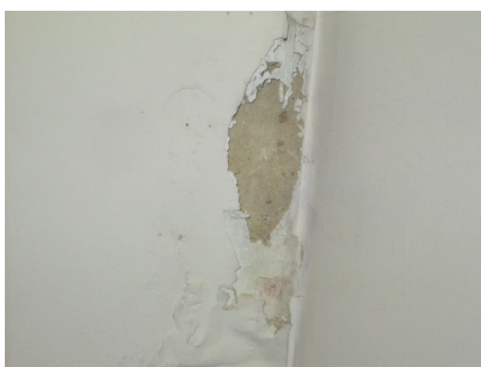
Foto 2a

| <b>LOCATIES</b><br><b>Algemeen overzicht</b> | <b>ASBESTSOORT</b> | <b>STAAL-<br/>NR.</b> | <b>FOTO-<br/>NR.</b> |
|---|---|---|---|
| 2) traphal 1/2: muurbezetting: pleister | negatief | 2 | 2a,b |

| LOCATIES | | | |
|---|---|---|--|
| negatief | 2 | 2a,b | |

| Staal 002 (QR 000000272179): | traphal 1/2 - bezetting |

| Staal 002: | negatief |

| Staal 002: | pleister |

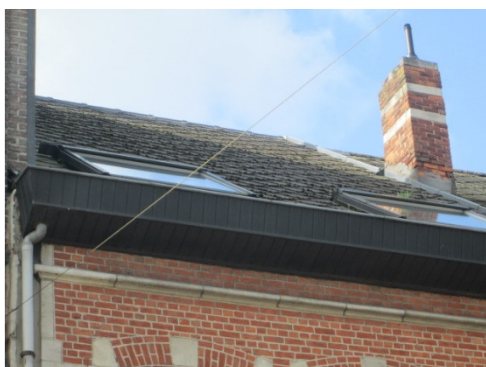
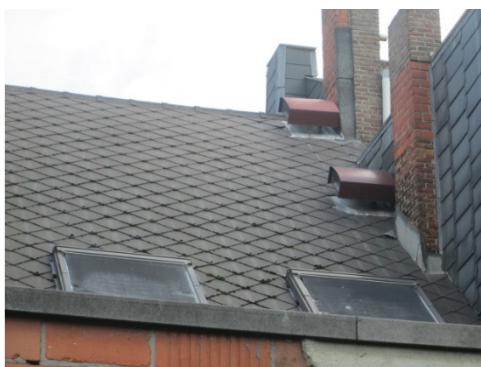
Foto 3a

| <b>LOCATIES</b><br><b>Algemeen overzicht</b> | <b>ASBESTSOORT</b> | <b>STAAL-<br/>NR.</b> | <b>FOTO-<br/>NR.</b> |
|---|---|---|---|
| 3) dak: voor- en achterkant: leien: cementplaatjes | negatief | 3 | 3a,b |

| LOCATIES | | | |
|---|---|---|--|
| negatief | 3 | 3a,b | |

| Staal 003 (QR 000000272186): | dak - voor- en achteraan - leien (mengstaal) |

| Staal 003: | negatief |

| Staal 003: | cement plaatjes |

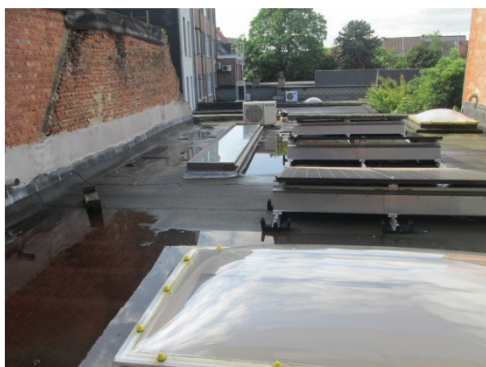
Foto 4

| <b>LOCATIES</b><br><b>Algemeen overzicht</b> | <b>ASBESTSOORT</b> | <b>STAAL-<br/>NR.</b> | <b>FOTO-<br/>NR.</b> |
|---|---|---|---|
| 4) plat dak achterkant gebouw: roofing (geen staalname mogelijk omwille van beschadiging) | Samenstelling<br>opvragen bij leverancier | - | 4 |

| LOCATIES<br>Te gevaarlijk om te betreden, niet toegankelijk of niet bereikbaar : 8.3) | | ASBESTSOORT | STAAL-<br>NR. | FOTO-<br>NR. |
|---|--|---|---|---|
| 4) plat dak achterkant gebouw: roofing (geen staalname mogelijk omwille van beschadiging) | | Samenstelling opvragen<br>bij leverancier | - | 4 |

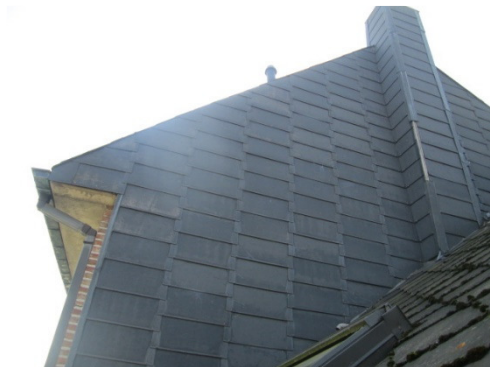
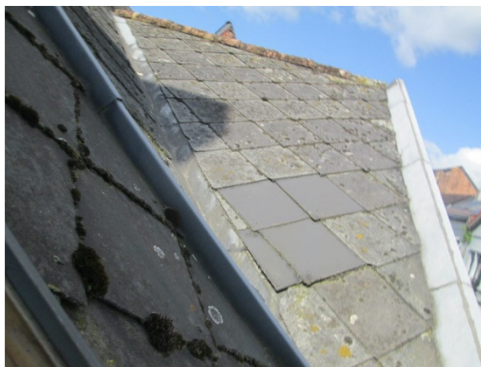
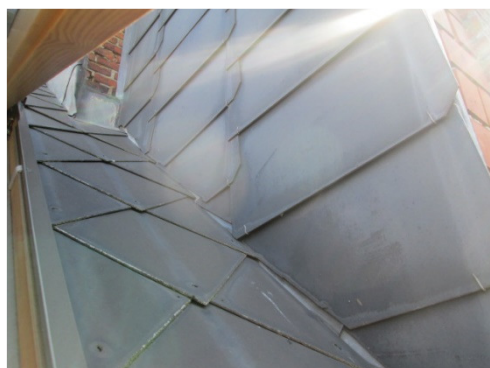
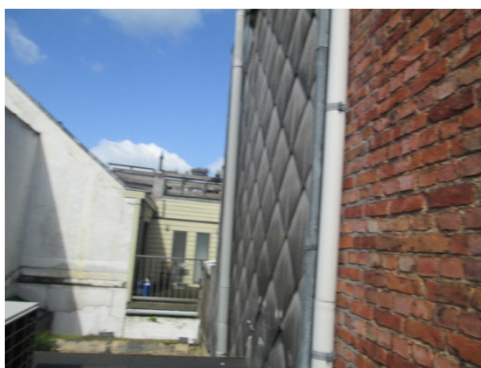
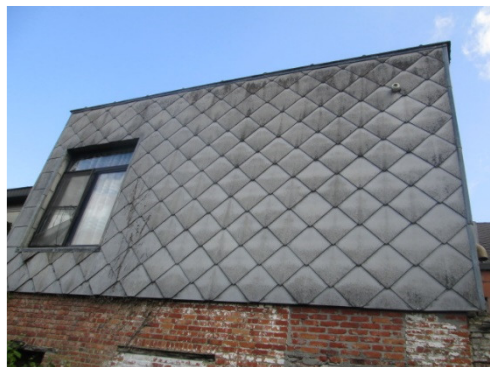
Er zijn wel asbestverdachte materialen te zien in de aanpalende panden.

| <b>LOCATIES</b><br><b>Algemeen overzicht</b> | <b>ASBESTSOORT</b> | <b>STAAL-<br/>NR.</b> | <b>FOTO-<br/>NR.</b> |
|---|---|---|---|
| 5) Aanpalende panden: dak en muren: leien: vermoedelijk asbestcement plaatjes hecht gebonden | Vermoedelijk<br>1-10% chrysotiel | nvt | 5a,b,c,d,e |

| LOCATIES<br>Te gevaarlijk om te betreden, niet toegankelijk of niet bereikbaar : 8.3) | | ASBESTSOORT | STAAL-<br>NR. | FOTO-<br>NR. |
|---|--|---|---|---|
| 5) Aanpalende panden: dak en muren: leien: vermoedelijk asbestcement plaatjes hecht gebonden | | Vermoedelijk<br>1-10% chrysotiel | nvt | 5a,b,c,d,e |
