# Asbestinventarisatetest

Molenstraat 50, 2560 Nijlen

Attestnummer : 20260709-000414.000

**Niet-asbestveilig**

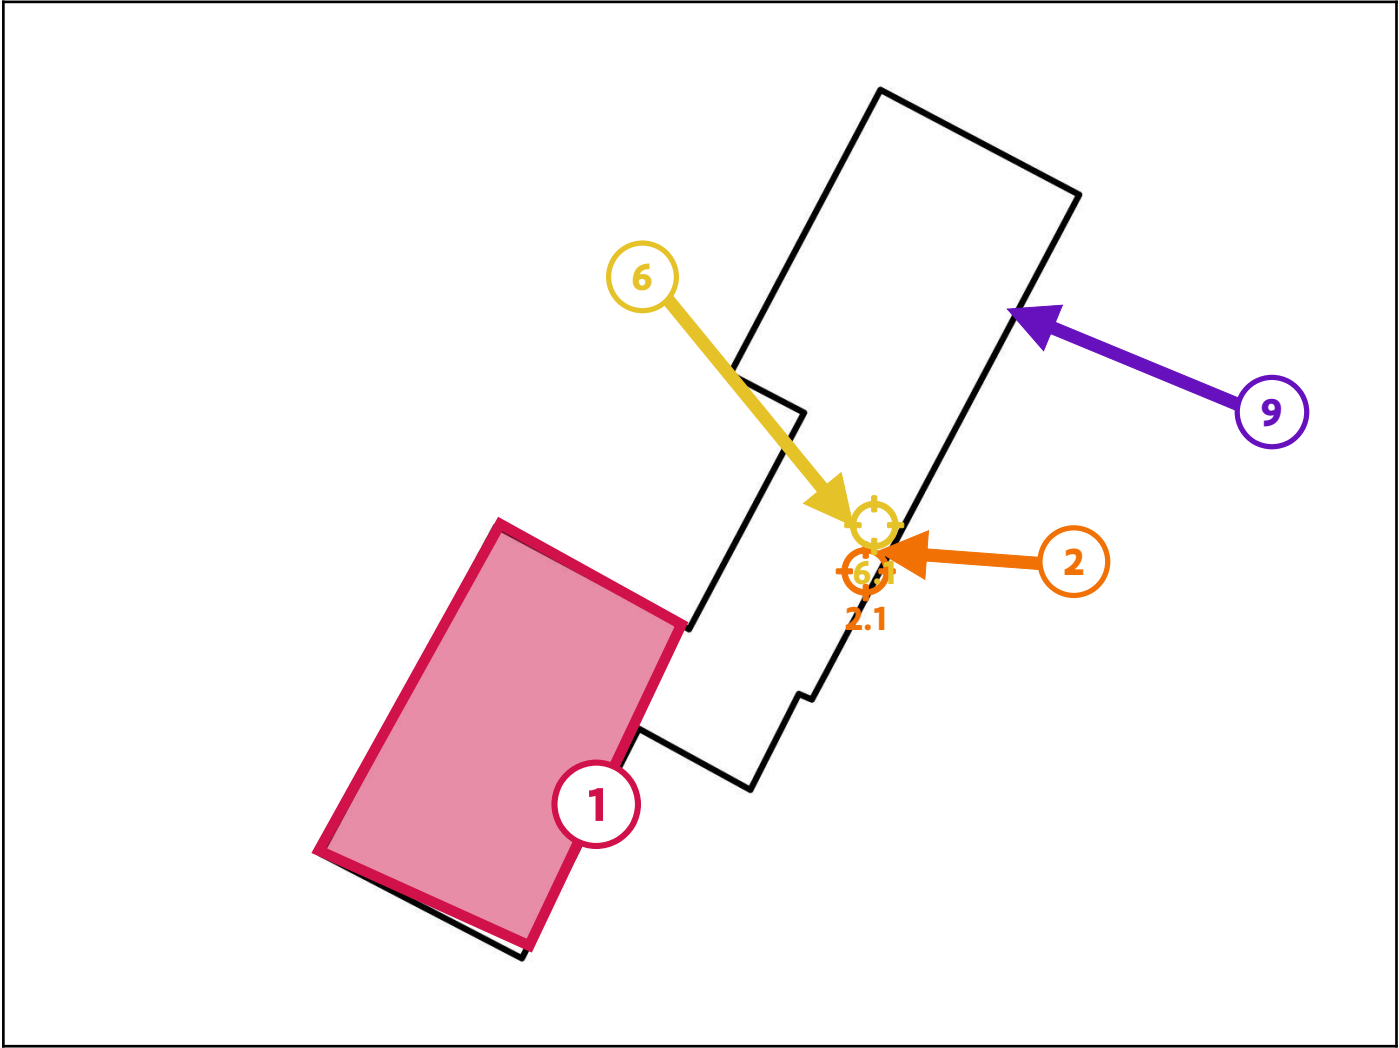
# Plan 1.10: Hoofdgebouw dak

| Beschrijving | Type | Actie |
|---|---|---|
| 1. Golfplaten | Asbestmateriaal | Dringend verwijderen |
| 2. Schouwpijp | Asbestmateriaal | Verwijderen |
| 6. Mastiek aan schouwpijpen | Asbestmateriaal | Zorgvuldig beheren |
| 9. Inhoud steense schouw niet controleerbaar door hoogte | Beperking | - |

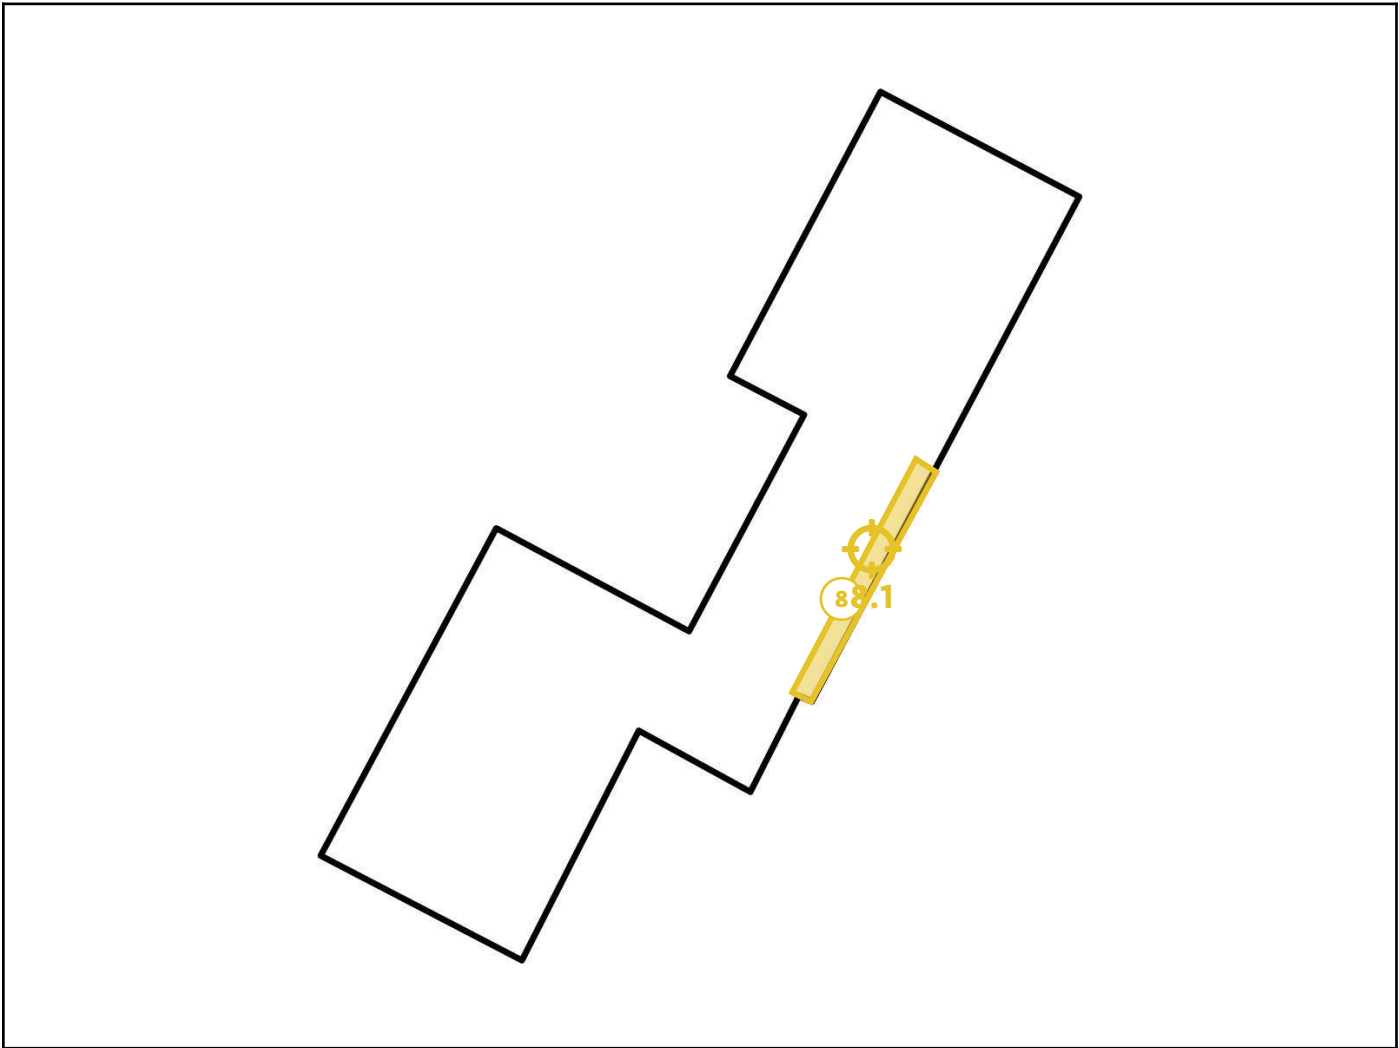
### Plan 1.12: Hoofdgebouw dak .3

| Beschrijving | Type | Actie |
|---|---|---|
| 8. Roofing in dakrand en aan steense schouw | Asbestmateriaal | Zorgvuldig beheren |

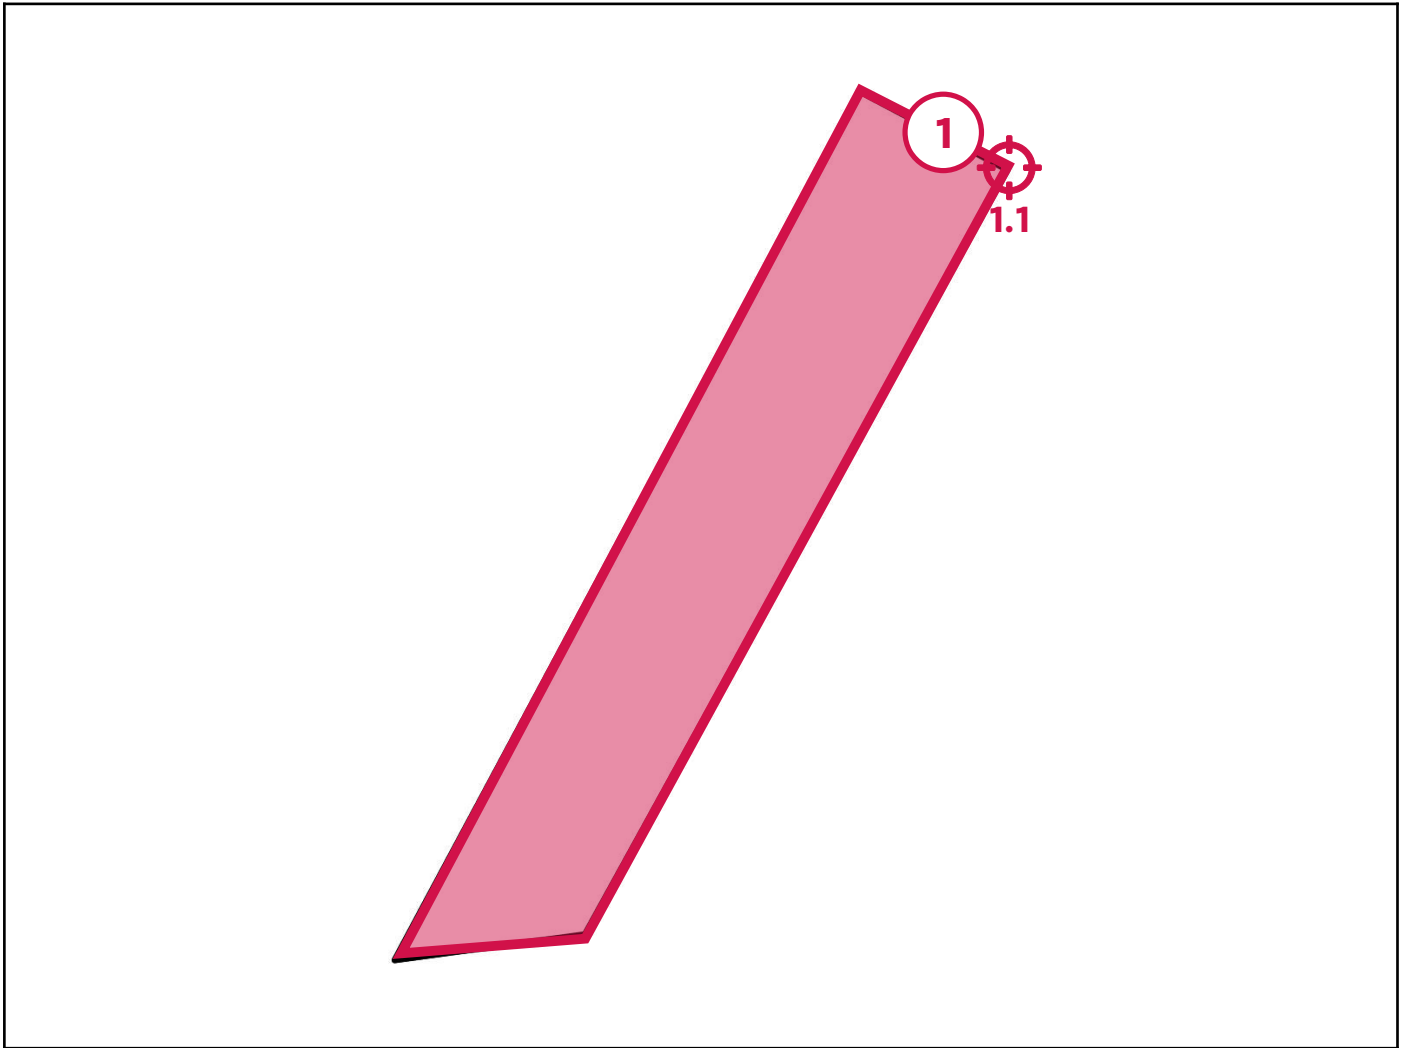
## Plan 2.2: Bijgebouw dak

| Beschrijving | Type | Actie |
|---|---|---|
| 1. Golfplaten | Asbestmateriaal | Dringend verwijderen |

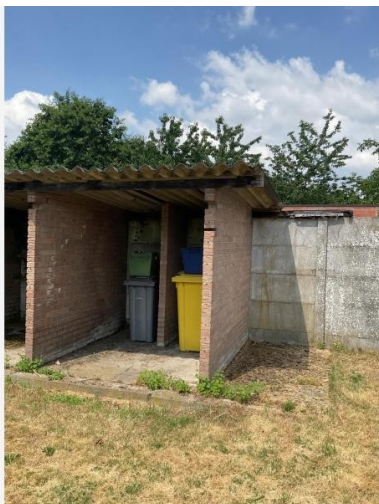
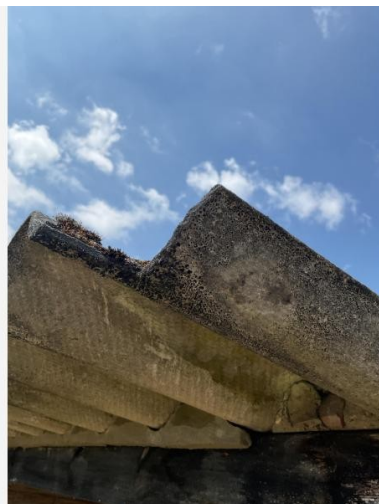
| Eindbeoordeling materiaalrisico | Hoog materiaalrisico en/of hoge kans op vezelvrijgave |

| Asbestsoort (vezeltype) | Crocidoliet aanwezig |
| Toestand van het materiaal | Matig beschadigd, matig verweerd |

| # | Type | Referentie | Resultaat |
|---|---|---|---|
| 1.1 | Puntmonster | MM08 | Chrysotiel, Crocidoliet |

| Beschrijving | Golfplaten |

- Verwijder dit asbestmateriaal zo snel mogelijk. Volg de toestand goed op.
- Hemelwater dat afspoelt van asbestcement daken of gevels kan asbestdeeltjes bevatten. Gebruik het enkel voor gesloten circuits (bv. spoelen toiletten). Reinig na het vervangen van het dak of de gevel de dakgoten en regenwaterput of -ton om asbesthoudend sediment of slib te verwijderen

Deze golfplaten kunnen manueel worden losgeschroefd en via de correcte wijze worden afgevoerd als hechtgebonden asbestafval.

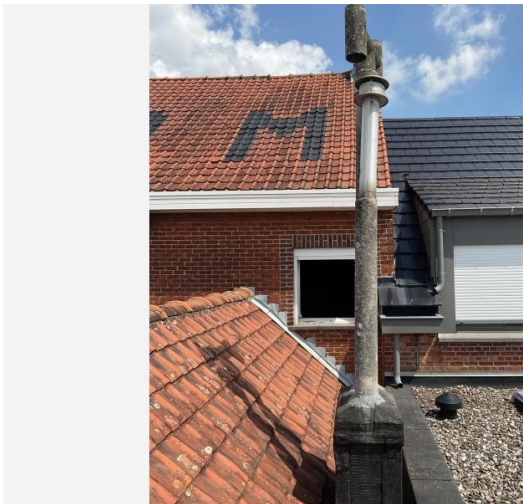
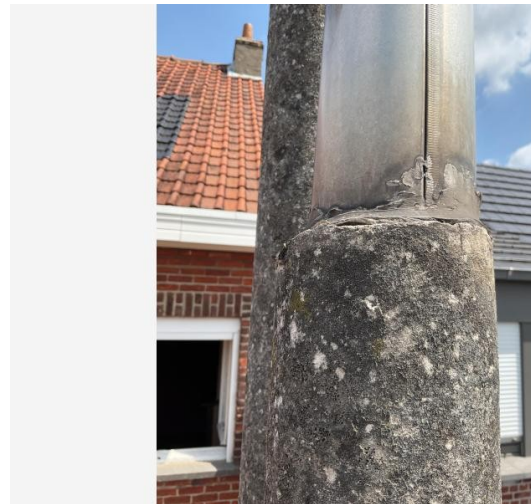
| Eindbeoordeling materiaalrisico | Verhoogd materiaalrisico en/of verhoogde kans op vezelvrijgave |

| Asbestsoort (vezeltype) | Alleen chrysotiel aanwezig |
| Toestand van het materiaal | Matig beschadigd, matig verweerd |

| # | Type | Referentie | Resultaat |
|---|---|---|---|
| 2.1 | Puntmonster | MM07 | Chrysotiel |

| Beschrijving | Schouwpijp |

- Verwijder dit asbestmateriaal zo snel mogelijk. Volg de toestand goed op.

Deze kan zonder beschadigen worden weggenomen door het voorzichtig afbreken van het steense schouwwerk rondom.

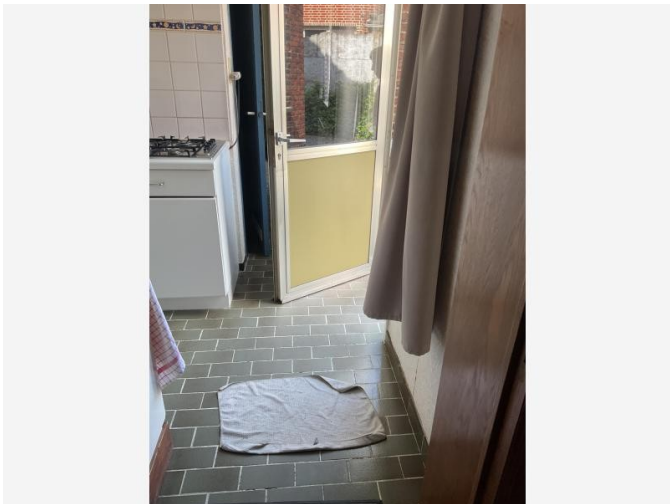
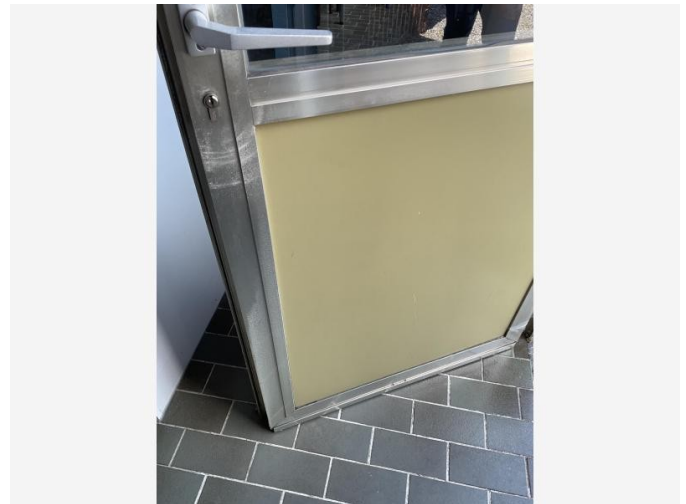
Het asbestmateriaal valt onder de mijlpaal van 2040.

Zorgvuldig beheren

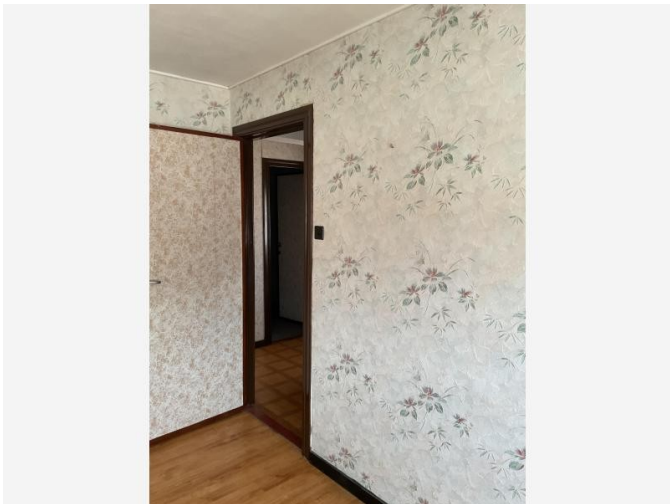
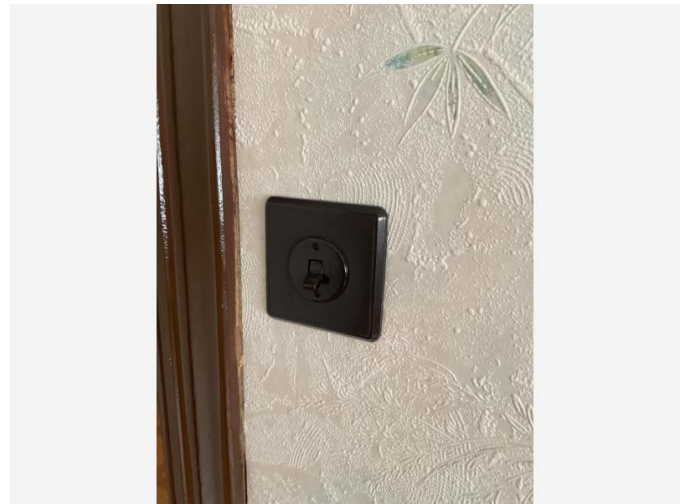
| Identificatiemethode | <p>De asbestdeskundige beoordeelt het materiaal als asbestverdacht en dus asbesthoudend, en dit zonder monstername.</p> <p>Motivatie: De monstername brengt andere schade aan dan schade die inherent is aan de monstername.</p> |
| Opmerking | Het betreft hier lichtschakelaars en stopcontacten. |

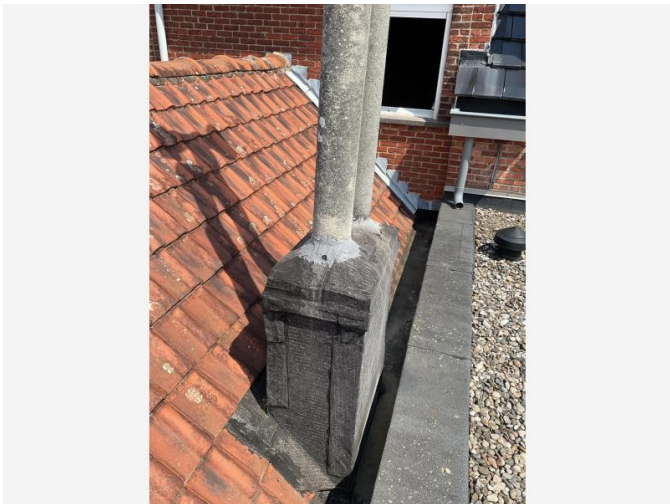
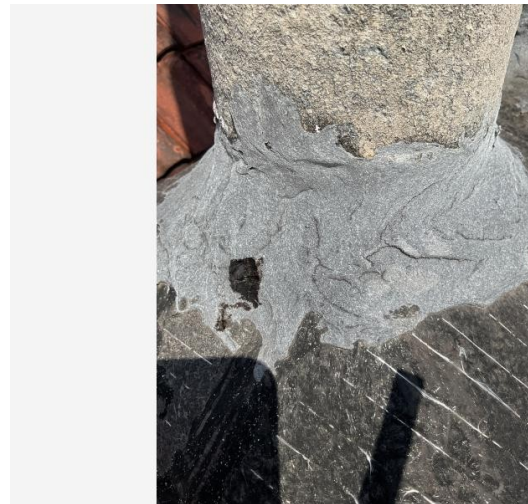
| Opmerking | Deze mastiek is verlijmd op de roofing, verwijder deze gelijktijdig. |

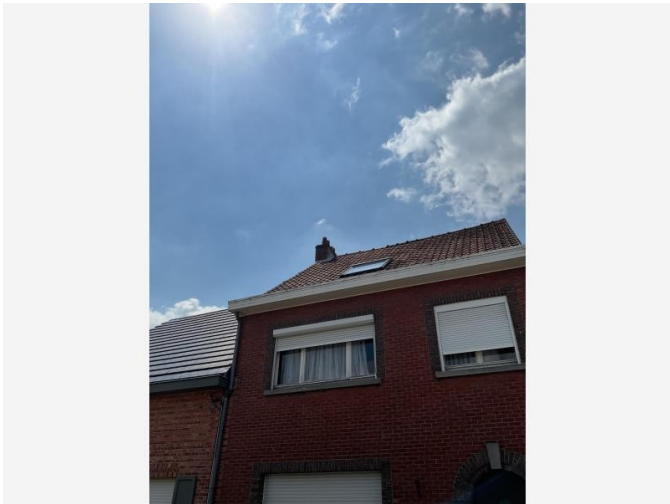
# Fiche 9: Inhoud steense schouw niet controleerbaar door hoogte

Beperking
