Asbestinventarisatetest

Emblemsesteenweg 5, 2560 Nijlen

Attestnummer : 20260402-000277.000

Uitgegeven op : 02.04.2026

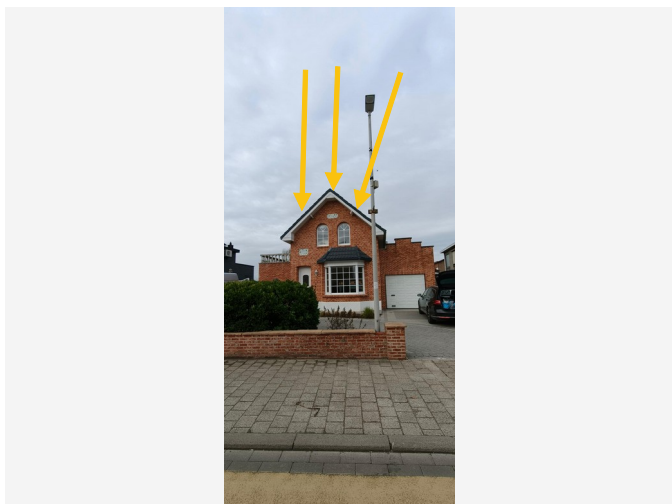
Situeringfoto

Tijdelijke beperking

Reden: Er is geen volledige risicobeoordeling mogelijk

Uitleg van de asbestdeskundige: Het onderdak (bovenste gedeelte van de woning) valt niet te inspecteren zonder destructieve handelingen te treffen. Van binnenuit is alles afgewerkt met plaatmateriaal. Op het dak is dit volledig afgewerkt en dien er gedemonteerd te worden. Het opheffen van een dakpan is onmogelijk. Dit betreft vermoedelijk een overzetskak. Hou er rekening mee dat er zich asbesthoudende toepassingen kunnen bevinden.

(Asbest)materiaal	Plaat, paneel, tablet - Type Menuiserite
Karakterisatie	Asbest (verdacht)
Primaire drager	Schuin dak

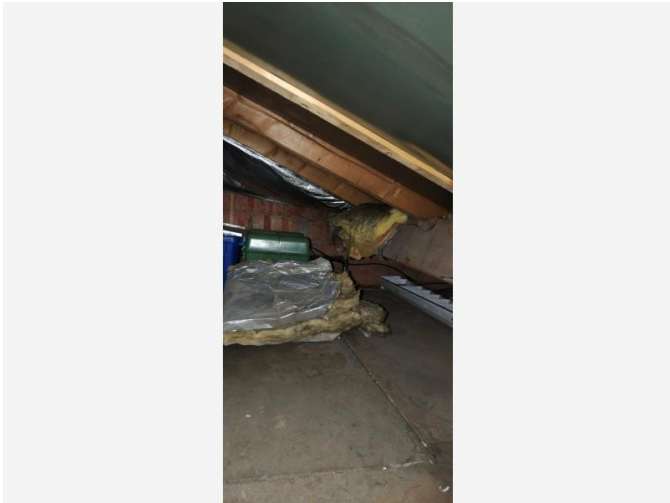
Situeringfoto

Tijdelijke beperking

Reden: Het onderzoek kan niet uitgevoerd worden binnen de bepalingen van de Welzijnswet

Uitleg van de asbestdeskundige: Deze ruimte is lager dan 1,5m en wordt bijgevolg niet geïnspecteerd. (valt buiten de scope van dit onderzoek).

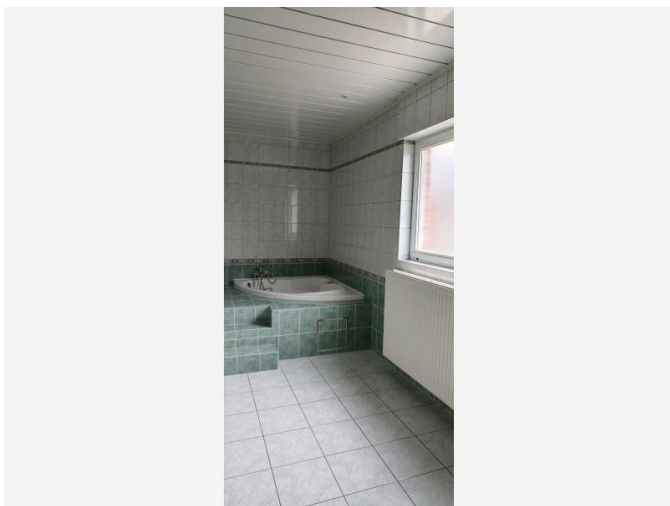
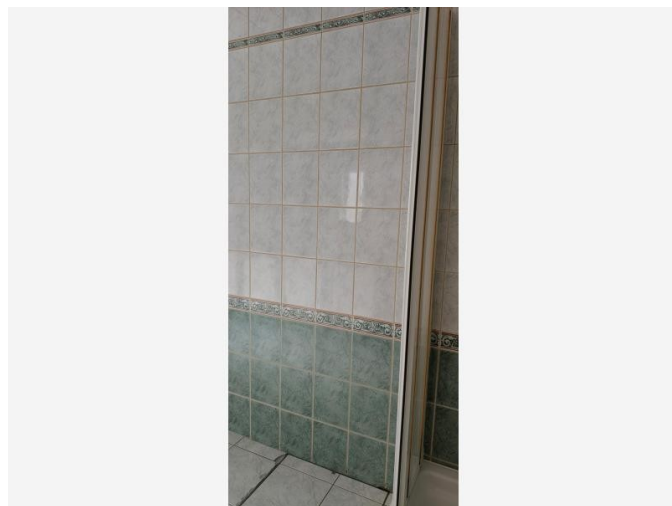
Informatie over een materiaal dat de asbestdeskundige niet kan waarnemen of vaststellen

Mogelijk asbesthoudende lijm achter de wandtegels in de badkamer, wc en keuken. Deze zijn onbeschadigd en er zijn destructieve handelingen nodig om dit te kunnen inspecteren. Dit valt buiten de scope van dit onderzoek. Hou er wel rekening mee dat er asbesthoudende lijmen/smeerlagen achter de tegels aanwezig kunnen zijn.

Basis voor advies	Beoordeling op basis van expertise met een vaststelling door de asbestdeskundige.
-------------------	---

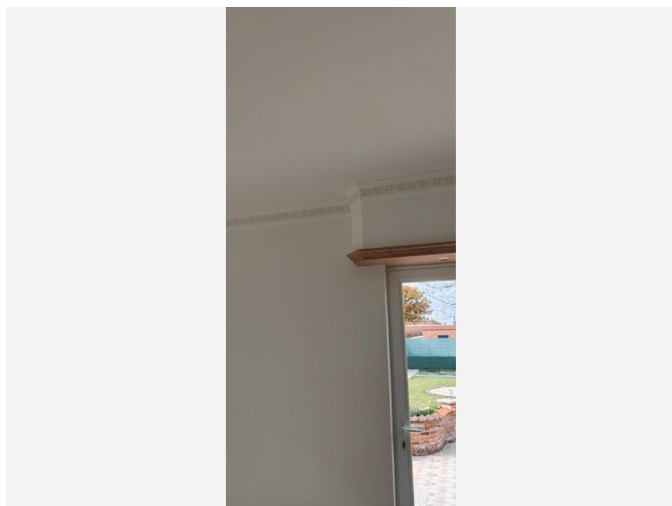
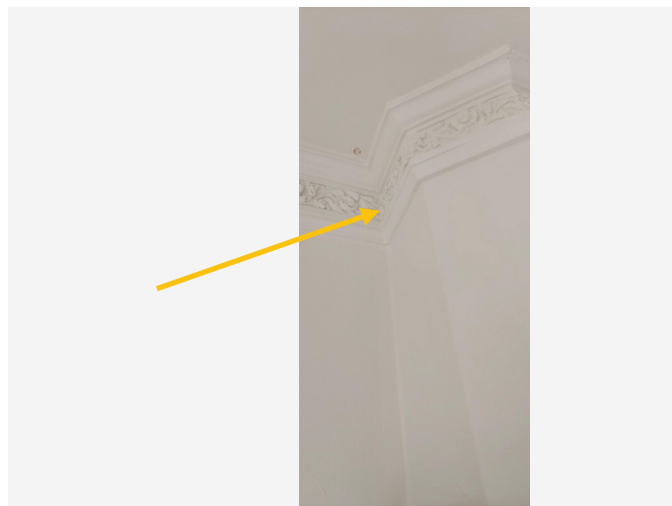
Geen asbest

#	Type	Referentie	Resultaat
4.1	Puntmonster	A4	Geen asbest

Beschrijving	Sierboord plafond glv_woonakmer & keuken
Omgeving	Binnen
Primaire drager	Plafond
Bindmiddel van materiaal	Gips - kalk
Gebondenheid op basis van bindmiddel	Niet-hechtgebonden
Hoeveelheid (oppervlakte - dikte - aantal)	• 5,00 m ² - 1,00 cm - 1 stuk
Totaal volume	0,05 m ³
Identificatiemethode	Een monstername door de asbestdeskundige met laboanalyse door een asbestlabo.
Destructieve handeling voor identificatie	Nee
Opmerking	Oppervlakte bij benadering.

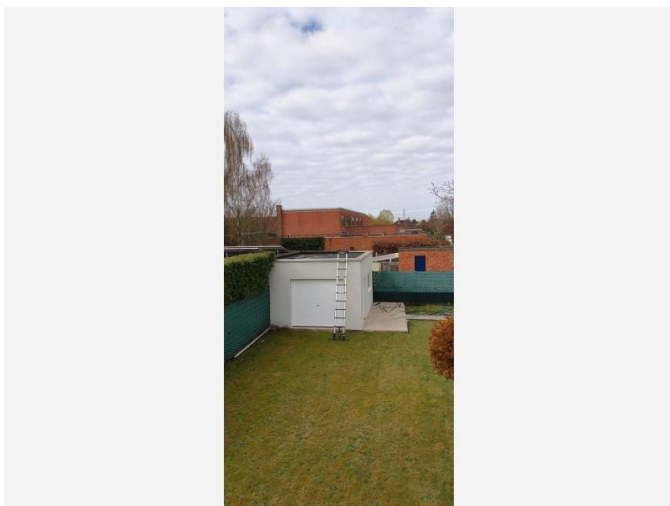
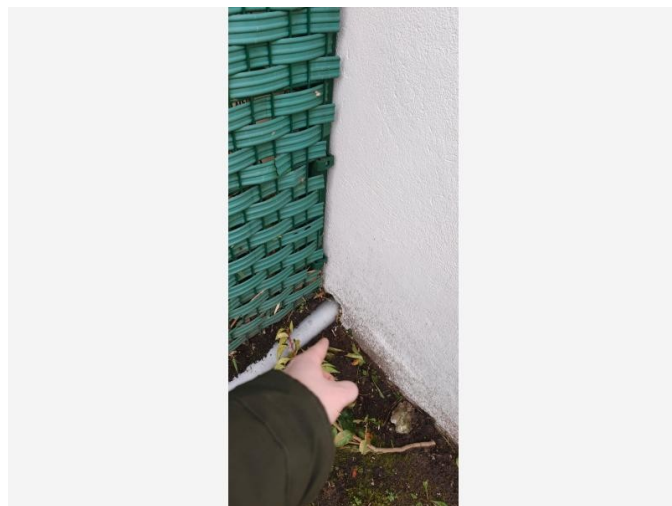
Fiche 5: Crepi garage tuin

Geen asbest

#	Type	Referentie	Resultaat
5.1	Mengmonster	A8	Geen asbest

Beschrijving	Crepi garage tuin
Omgeving	Buiten
Primaire drager	Wand buitenschil
Bindmiddel van materiaal	Cement
Gebondenheid op basis van bindmiddel	Hecht
Hoeveelheid (gewicht - aantal)	<ul style="list-style-type: none">• 150,00 kg - 1 stuk
Totaal gewicht	150,00 kg
Identificatiemethode	Een monstername door de asbestdeskundige met laboanalyse door een asbestlabo.
Destructieve handeling voor identificatie	Nee
Opmerking	Mengstaal: 2x naast poort links en rechts

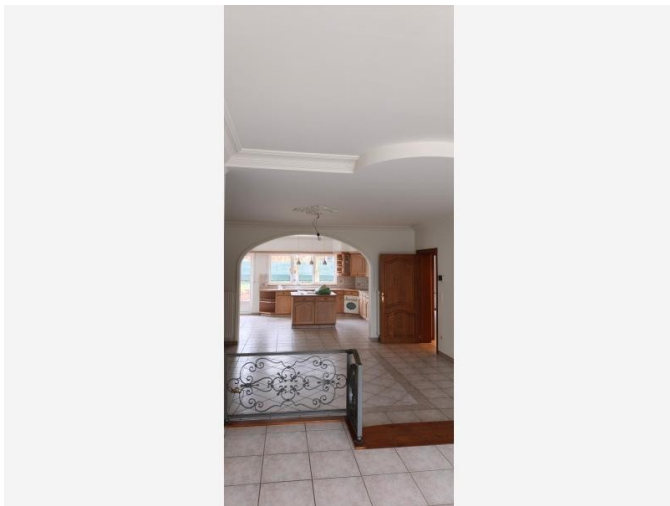
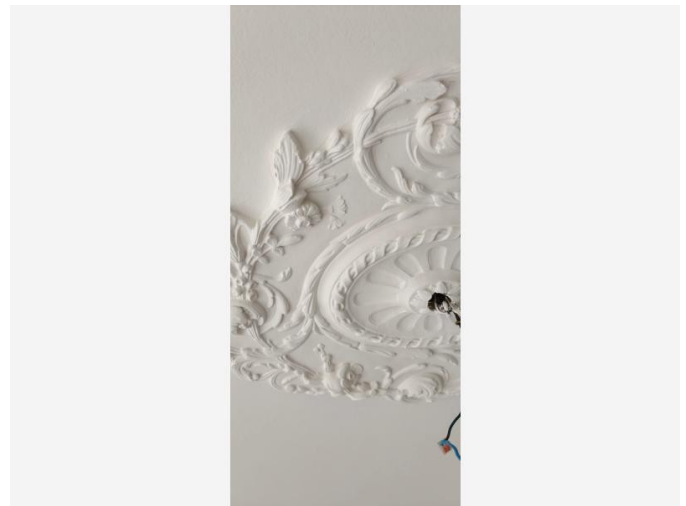
Geen asbest

#	Type	Referentie	Resultaat
6.1	Puntmonster	A3.	Geen asbest

Beschrijving	Rozetten plafond woonkamer + keuken
Omgeving	Binnen
Primaire drager	Plafond
Bindmiddel van materiaal	Gips - kalk
Gebondenheid op basis van bindmiddel	Niet-hechtgebonden
Hoeveelheid (oppervlakte - dikte - aantal)	• 0,50 m ² - 0,50 cm - 3 stuks
Totaal volume	0,008 m ³
Identificatiemethode	Een monstername door de asbestdeskundige met laboanalyse door een asbestlabo.
Destructieve handeling voor identificatie	Nee

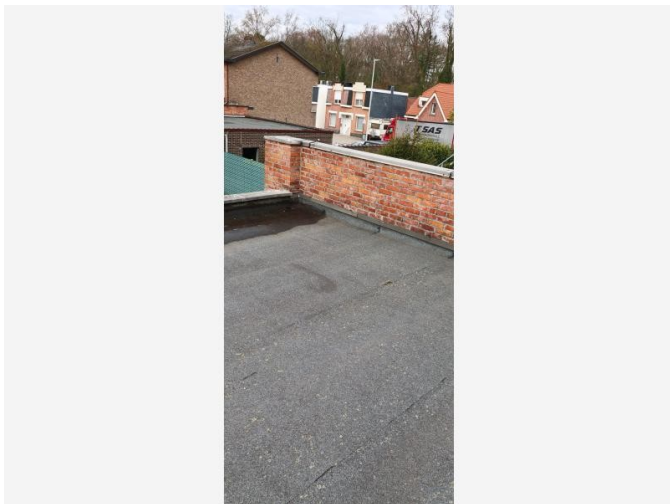
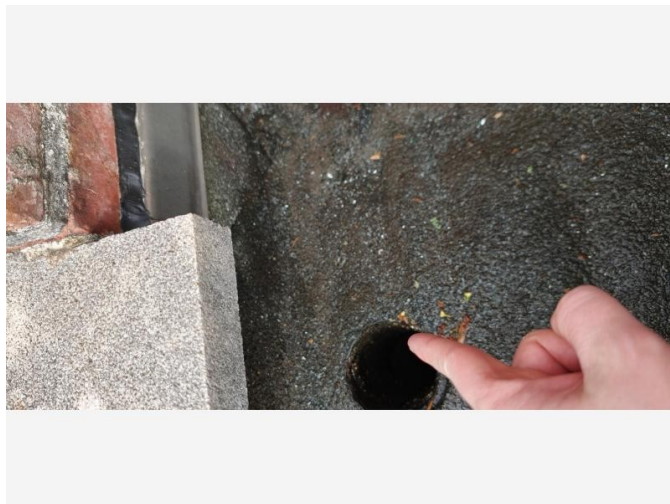
Fiche 7: Roofing garage (tuin)

Geen asbest

#	Type	Referentie	Resultaat
7.1	Puntmonster	A7	Geen asbest

Beschrijving	Roofing garage (tuin)
Omgeving	Buiten
Primaire drager	Plat dak
Bindmiddel van materiaal	Bitumen (roofing, teer, asfalt)
Gebondenheid op basis van bindmiddel	Hecht
Hoeveelheid (oppervlakte - aantal)	• 25,00 m ² - 1 stuk
Totale oppervlakte	25,00 m ²
Identificatiemethode	Een monstername door de asbestdeskundige met laboanalyse door een asbestlabo.
Destructieve handeling voor identificatie	Nee

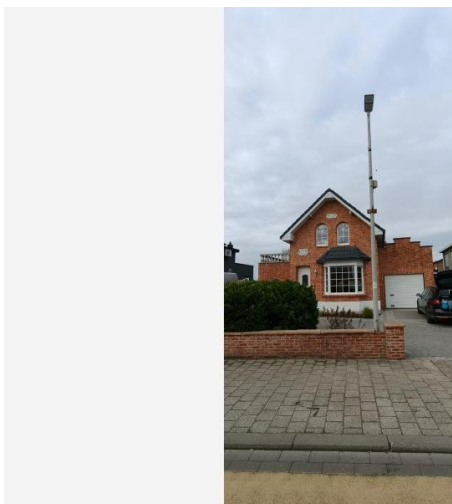
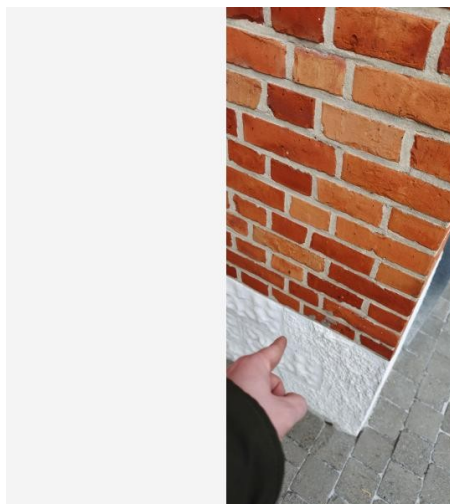
Fiche 8: Crepi voorgevel hoofdgebouw

Geen asbest

#	Type	Referentie	Resultaat
8.1	Mengmonster	A9	Geen asbest

Beschrijving	Crepi voorgevel hoofdgebouw
Omgeving	Buiten
Primaire drager	Wand buitenschil
Bindmiddel van materiaal	Cement
Gebondenheid op basis van bindmiddel	Hecht
Hoeveelheid (gewicht - aantal)	<ul style="list-style-type: none">• 100,00 kg - 1 stuk
Totaal gewicht	100,00 kg
Identificatiemethode	Een monstername door de asbestdeskundige met laboanalyse door een asbestlabo.
Destructieve handeling voor identificatie	Nee
Opmerking	Mengstaal 2 punten, 1x links 1x midden voorgevel

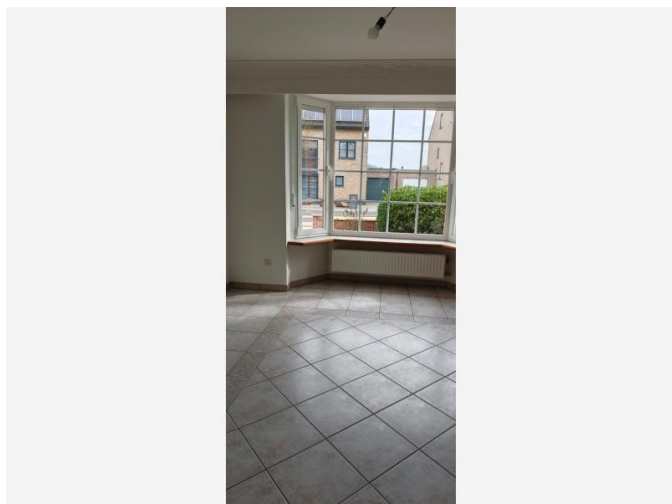
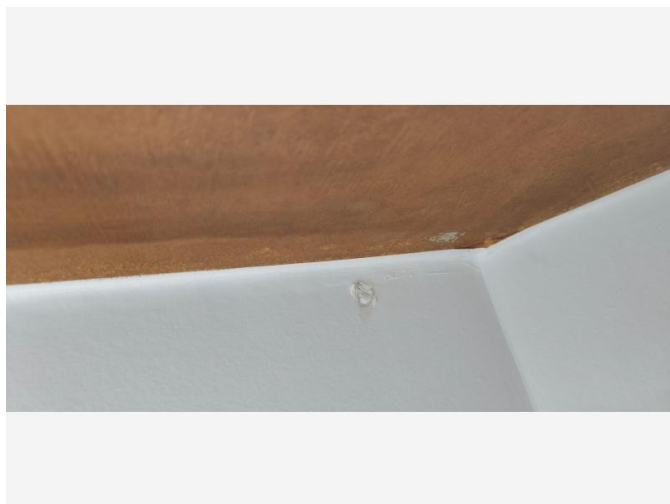
Fiche 9: Pleisterwerk muren

Geen asbest

#	Type	Referentie	Resultaat
9.1	Mengmonster	A1	Geen asbest

Beschrijving	Pleisterwerk muren
Omgeving	Binnen
Primaire drager	Binnenwand
Bindmiddel van materiaal	Gips - kalk
Gebondenheid op basis van bindmiddel	Niet-hechtgebonden
Hoeveelheid (oppervlakte - dikte - aantal)	• 325,00 m ² - 1,49 cm - 1 stuk
Totaal volume	4,843 m ³
Identificatiemethode	Een monstername door de asbestdeskundige met laboanalyse door een asbestlabo.
Destructieve handeling voor identificatie	Nee
Opmerking	Mengstaal genomen: 1x woonkamer : onder venstertablet 1x keuken: naast achterdeur 1x trappenhal onder trede 4 Geen pleisterwerk aanwezig==> Natte ruimtes badkamer (tegels) + wc (tegels) + garage+ kot+ verd 1+ dressing

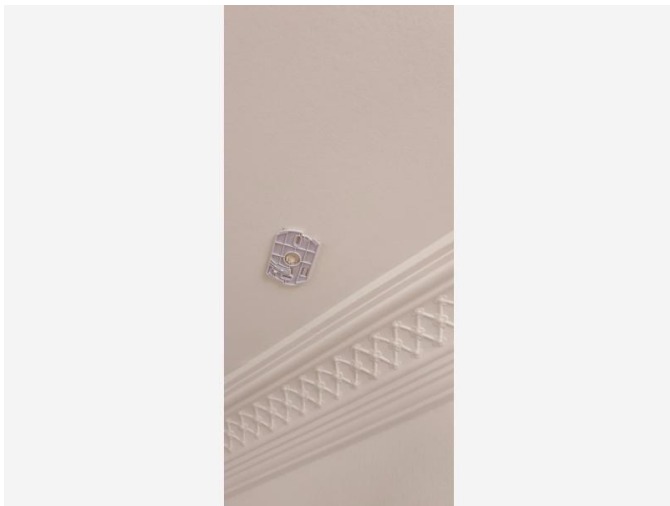
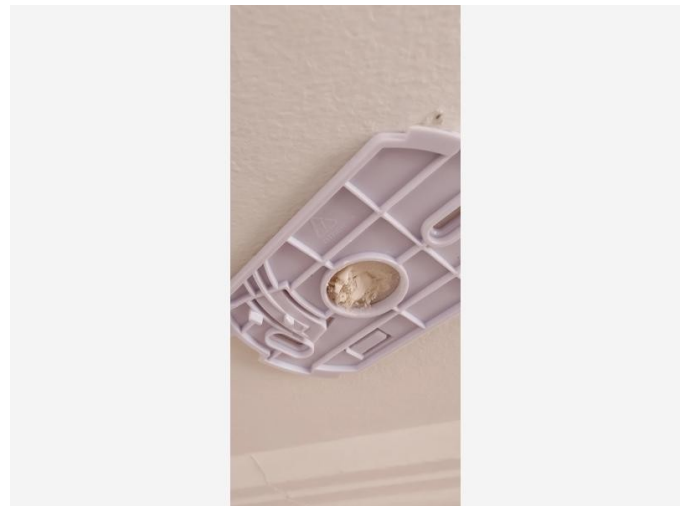
Fiche 10: Pleisterwerk plafond

Geen asbest

#	Type	Referentie	Resultaat
10.1	Mengmonster	A2	Geen asbest

Beschrijving	Pleisterwerk plafond
Omgeving	Binnen
Primaire drager	Plafond
Bindmiddel van materiaal	Gips - kalk
Gebondenheid op basis van bindmiddel	Niet-hechtgebonden
Hoeveelheid (oppervlakte - dikte - aantal)	• 124,99 m ² - 2,00 cm - 1 stuk
Totaal volume	2,50 m ³
Identificatiemethode	Een monstername door de asbestdeskundige met laboanalyse door een asbestlabo.
Destructieve handeling voor identificatie	Nee
Opmerking	Mengstaal: 1x keuken: hoek naast de deur 1X woonkamer: onder rookmelder Geen pleisterwerk op plafond (plaatmateriaal), verd 1, garage, slpk

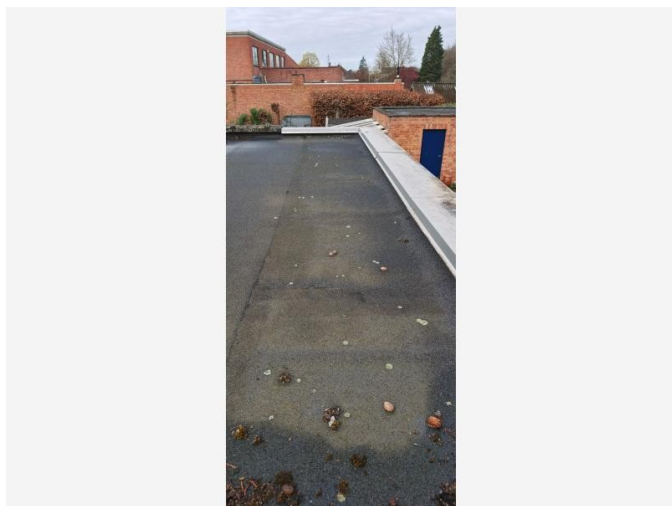
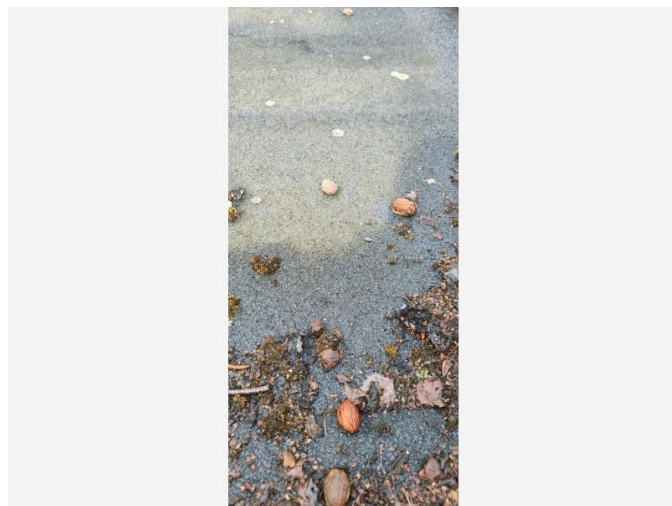
Fiche 11: Roofing terras verd1

Geen asbest

#	Type	Referentie	Resultaat
11.1	Puntmonster	A5	Geen asbest

Beschrijving	Roofing terras verd1
Omgeving	Buiten
Primaire drager	Balkons, loopbruggen,...
Bindmiddel van materiaal	Bitumen (roofing, teer, asfalt)
Gebondenheid op basis van bindmiddel	Hecht
Hoeveelheid (oppervlakte - aantal)	• 80,00 m ² - 1 stuk
Totale oppervlakte	80,00 m ²
Identificatiemethode	Een monstername door de asbestdeskundige met laboanalyse door een asbestlabo.
Destructieve handeling voor identificatie	Nee

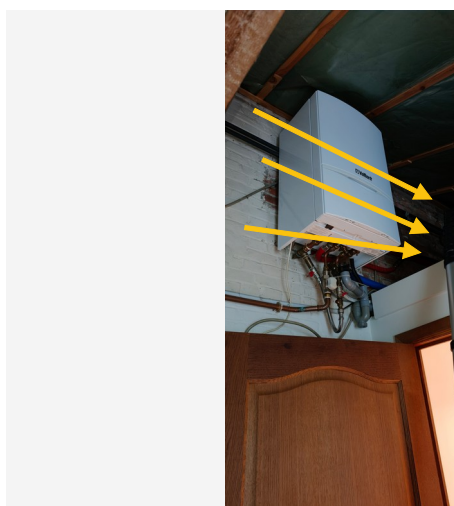
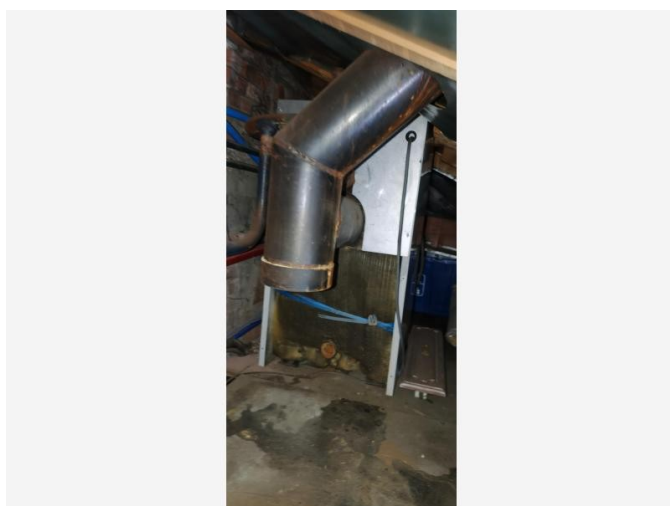
Beschrijving	Notitie	Terug te vinden op plannen
Fiche 17: Oude stookketel	Dit toestel kan niet onderzocht worden binnen de afbakening van dit onderzoek. (zie beperkingen kruipzolder) Hou er rekening mee dat er zich asbesthoudende toepassingen kunnen bevinden in dit toestel.	Plan 1.1: Schets_grondplan_glv
