# Asbestinventarisat attest

Karmelietenstraat 109, 2600 Antwerpen

Attestnummer : 20260724-000260.000

# Zone 1: Hoofdgebouw

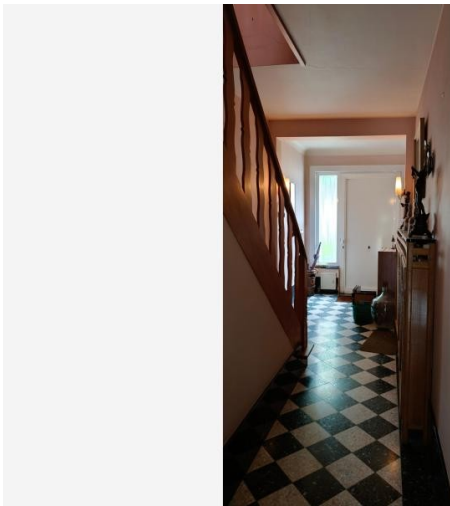
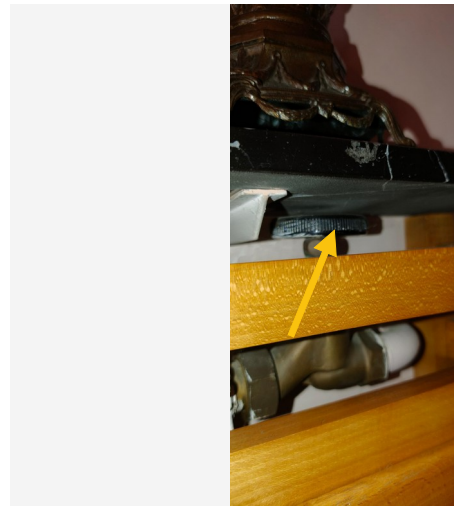
Het asbestmateriaal valt onder de mijlpaal van 2040.

| Eindbeoordeling materiaalarisico | Verhoogd materiaalarisico en/of verhoogde kans op vezelvrijgave |

| Asbestsoort (vezeltype) | Crocidoliet aanwezig |
| Asbestconcentratie | Laag (< 50%) |
| Toestand van het materiaal | Licht beschadigd, licht verweerd. Intacte calciumsilicaatplaat of materiaal met categorie 3-gebondenheid |

- Verwijder dit asbestmateriaal zo snel mogelijk. Volg de toestand goed op.
- Voer bijkomende staalname(s) uit.

- Eenvoudige handelingen: mag via doe-het-zelf of door werknemer(s) met opleidingsattest eenvoudige handelingen  
Hechtgebonden asbest:

Als dit materiaal verwijderd kan worden zonder het te breken, te beschadigen... , dan mag met dit met eenvoudige handelingen. Vermijd stofvorming en stofverspreiding op elk moment van de werken. Bevochtig of fixeer het materiaal.

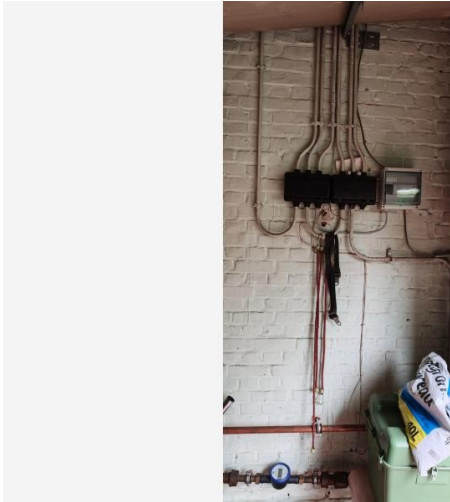
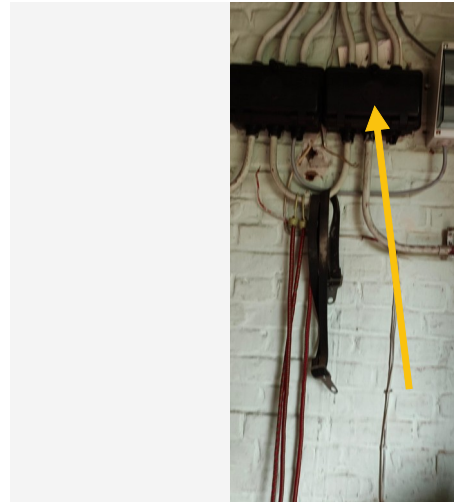
## Fiche 2: Bakeliet omkastingen meterkasten/zekeringen

| Opmerking | Geen staalname mogelijk zonder inherente schade. Hierdoor krijgt bakeliet een asbestlabel. |

- Eenvoudige handelingen: mag via doe-het-zelf of door werknemer(s) met opleidingsattest eenvoudige handelingen  
Opgelet, niet verwijderen zonder toestemming van de eigenaar. (nutsmaatschappij) Hechtgebonden asbest: Als dit materiaal verwijderd kan worden zonder het te breken, te beschadigen... , dan mag met dit met eenvoudige handelingen. Vermijd stofvorming en stofverspreiding op elk moment van de werken. Bevochtig of fixeert het materiaal. Het gebruik van sneldraaiende werktuigen (boormachine, slijpschijf, hogedrukreiniger...) is verboden. Zorg voor gepaste persoonlijke beschermingsmiddelen: minimaal FFP3-mondmasker (EN 149), wegwerpoverall met kap (minimaal Cat III, type 5/6), wegwerphandschoenen en overschoenen of afspoelbaar schoeisel Afval: particulieren kunnen dit verpakt aanbieden bij hun recyclagepark (raadpleeg de voorwaarden van uw recyclagepark). Bij verwijdering door een aannemer of erkend asbestverwijderaar staat die normaal zelf in voor de correcte afvoer van het afval. Bewaar

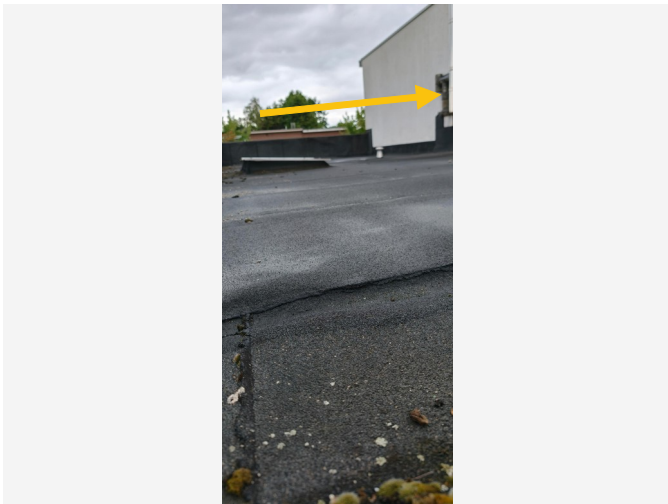
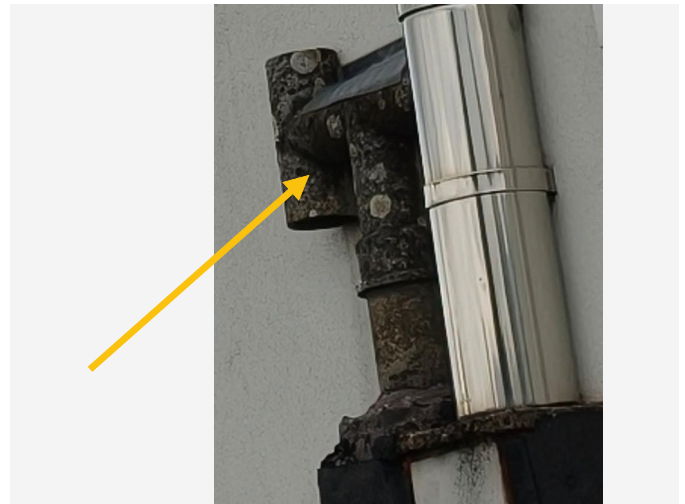
| Opmerking | Gewicht en verweringsgraad bij benadering. Zie onderzoeksbeperking dak. |

Als dit materiaal verwijderd kan worden zonder het te breken, te beschadigen... , dan mag met dit met eenvoudige handelingen. Vermijd stofvorming en stofverspreiding op elk moment van de werken. Bevochtig of fixeer het materiaal.

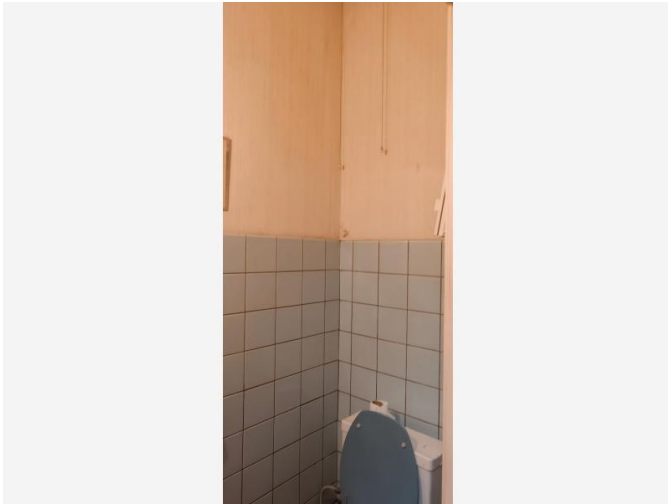
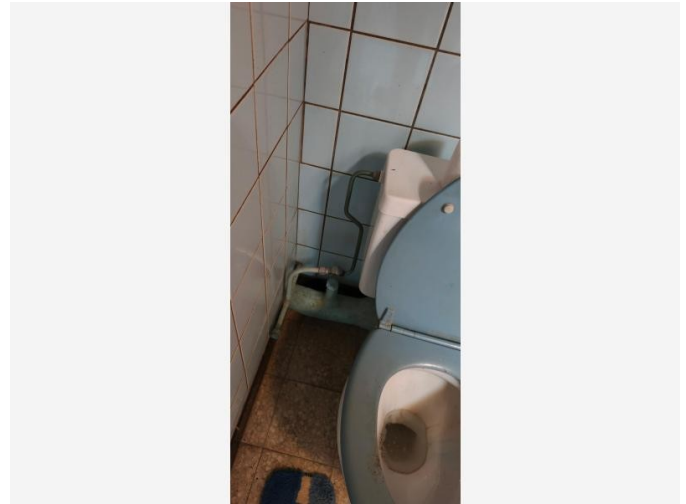
| Opmerking | Geen staalname mogelijk, zonder kans op breken van deze oude cementgebonden buīs. Omdat het toilet nog in gebruik is, is het risico te groot voor inherente schade door monstername. |

Als dit materiaal verwijderd kan worden zonder het te breken, te beschadigen... , dan mag met dit met eenvoudige handelingen. Vermijd stofvorming en stofverspreiding op elk moment van de werken. Bevochtig of fixeer het materiaal.

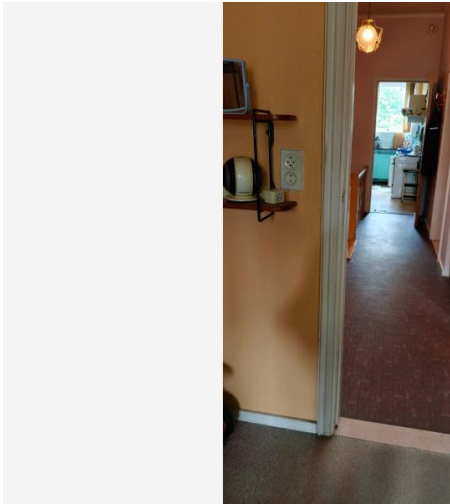
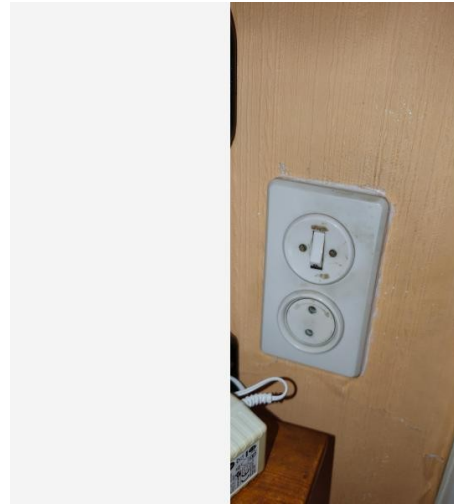
| Opmerking | Geen staalname mogelijk zonder inherente schade. Hierdoor krijgt bakeliet een asbestlabel. Dit type materiaal komt in de gehele woning voor. |

Als dit materiaal verwijderd kan worden zonder het te breken, te beschadigen... , dan mag met dit met eenvoudige handelingen. Vermijd stofvorming en stofverspreiding op elk moment van de werken. Bevochtig of fixeer het materiaal.

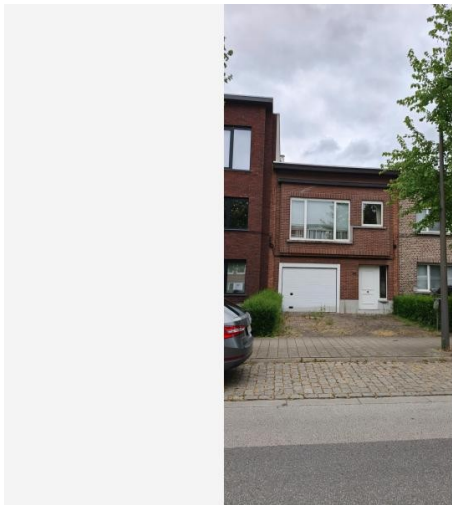
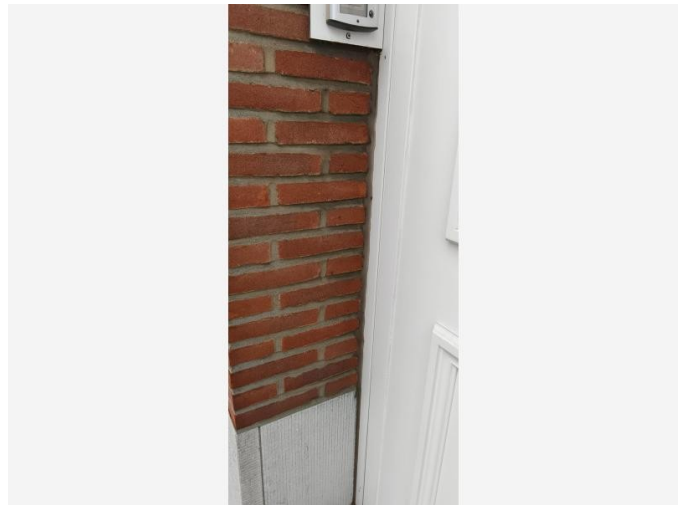
### Fiche 28: Kit ramen buitenzijde

| Beschrijving | Notitie | Terug te vinden op plannen |
|---|---|---|
| Fiche 28: Kit ramen buitenzijde | Flexibele silicone kit is niet asbestverdacht.<br>Ter info. | Plan 1.4: Schets_grondplan_glv kopie |

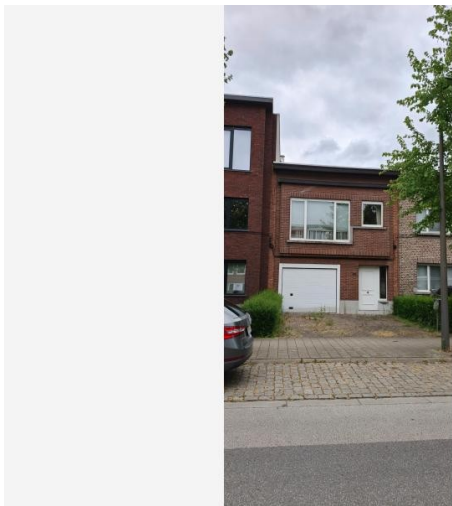
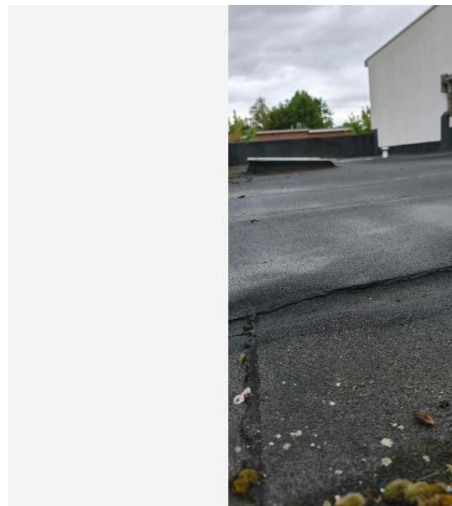
### Fiche 29: Materialen onder de roofing

| Beschrijving | Notitie | Terug te vinden op plannen |
|---|---|---|
| Fiche 29: Materialen onder de roofing | Materiaal kan niet geïnspecteerd worden zonder destructieve handelingen te treffen. (valt buiten de scope van dit onderzoek.) | Plan 1.12: Schets_dakplan kopie |
