Asbestinventarisatetest

Oude Bevelsesteenweg 140, 2560 Nijlen

Attestnummer : 20251010-000120.000

Uitgegeven op : 10.10.2025

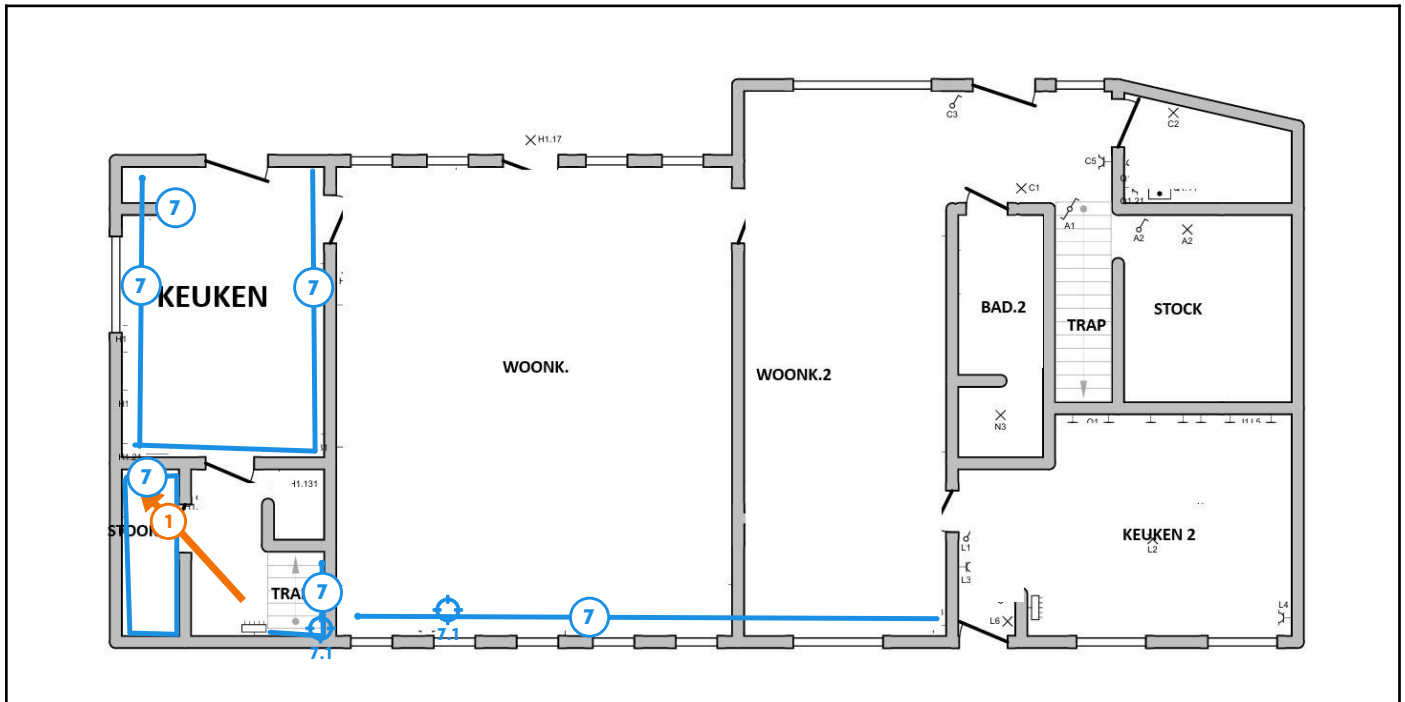
Plan 1.3: Schets_grondplan_glv

Beschrijving	Type	Actie
1. Afdekplaatje stookplaats	Asbestmateriaal	Verwijderen
7. Pleisterwerk muren	Geen asbest	-
7.1 Code: 1A	Mengmonster	-

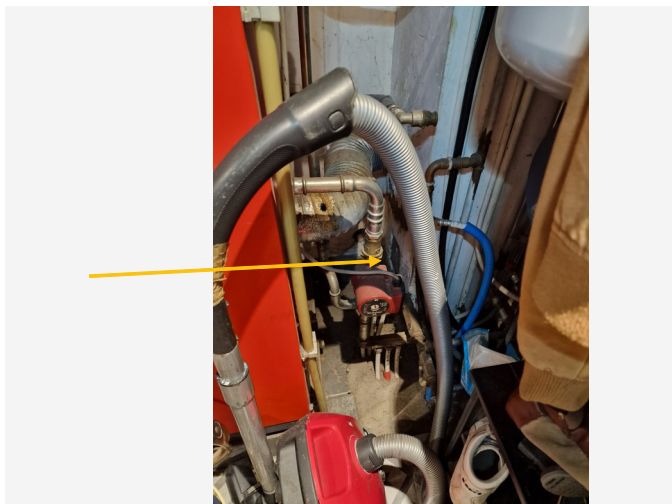
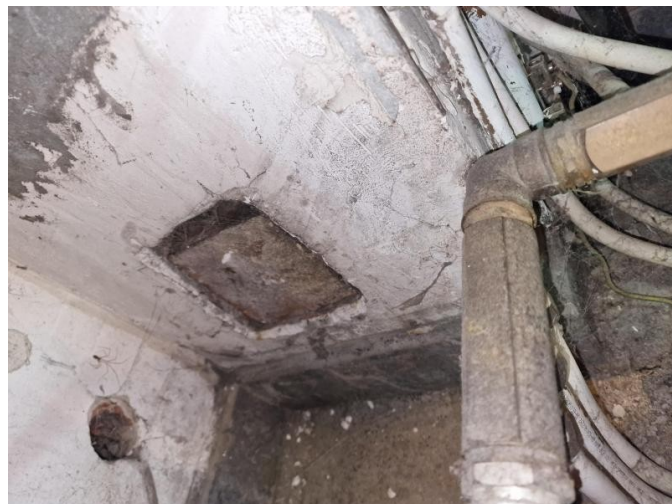
Het asbestmateriaal valt onder de mijlpaal van 2040.

Eindbeoordeling materiaalrisico	Verhoogd materiaalrisico en/of verhoogde kans op vezelvrijgave
---------------------------------	--

Gebondenheid	Categorie 1: hechtgebonden in oorsprong
Asbestsoort (vezeltype)	Crocidoliet aanwezig
Asbestconcentratie	Laag (< 50%)
Afschermingsgraad van het gehele materiaal	Geheel of deels (ook) vrij aan de binnenlucht
Toestand van het materiaal	Licht beschadigd, licht verweerd. Intact calciumsilicaatmateriaal of categorie III 'gebondenheid'

Beschrijving	Afdekplaatje stookplaats
Omgeving	Binnen
Primaire drager	Binnenwand
Asbestmateriaal	Brandwerende afsluiting (prefab geheel) - Luik
Bindmiddel van asbestmateriaal	Cement
Gebondenheid op basis van bindmiddel	Hecht
Hoeveelheid (gewicht - aantal)	<ul style="list-style-type: none">• 1,00 kg - 1 stuk
Totaal gewicht	1,00 kg
Eenvoudig bereikbaar	Ja
Bevestigingswijze	<ul style="list-style-type: none">• Geklemd
Identificatiemethode	Vaststelling zonder monstername
Destructieve handeling voor identificatie	Nee
Opmerking	Geen mogelijkheid tot staalname, vermoedelijk asbesthoudend luik.

Verwijderen

- Verwijder dit asbestmateriaal zo snel mogelijk. Volg de toestand goed op.
- Voer bijkomende staalname(s) uit.

- Eenvoudige handelingen: mag via doe-het-zelf of door werknemer(s) met opleidingsattest eenvoudige handelingen
Hechtgebonden asbest:
Als dit materiaal verwijderd kan worden zonder het te breken, te beschadigen... , dan mag met dit met eenvoudige handelingen.
Vermijd stofvorming en stofverspreiding op elk moment van de werken. Bevochtig of fixeer het materiaal.
Het gebruik van sneldraaiende werktuigen (boormachine, slijpschijf, hogedrukreiniger...) is

Zorg voor gepaste persoonlijke beschermingsmiddelen: minimaal FFP3-mondmasker (EN 149), wegwerpoverall met kap (minimaal Cat III, type 5/6), wegwerphandschoenen en overschoenen of afspoelbaar schoeisel

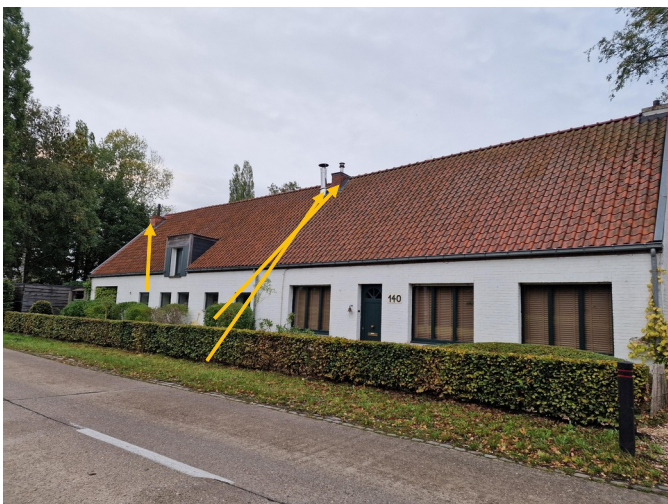
Tijdelijke beperking

Reden: Het te onderzoeken materiaal situeert zich hoger dan 3,50 m te rekenen vanaf een veilige ondergrond

Uitleg van de asbestdeskundige: De schouw werd niet geïnspecteerd. Dit valt buiten de scope van dit onderzoek. Hou er rekening mee dat er asbesthoudende toepassingen aanwezig kunnen zijn.

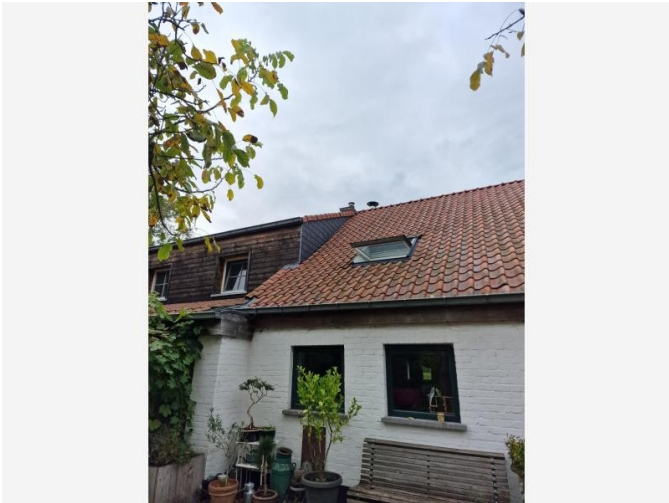
Dak vernieuwd (hoofdgebouw en asbestpuin verwijderd door externe firma) Bewijsdocumenten aanwezig.
Zijkant dakkapel = natuurleien.

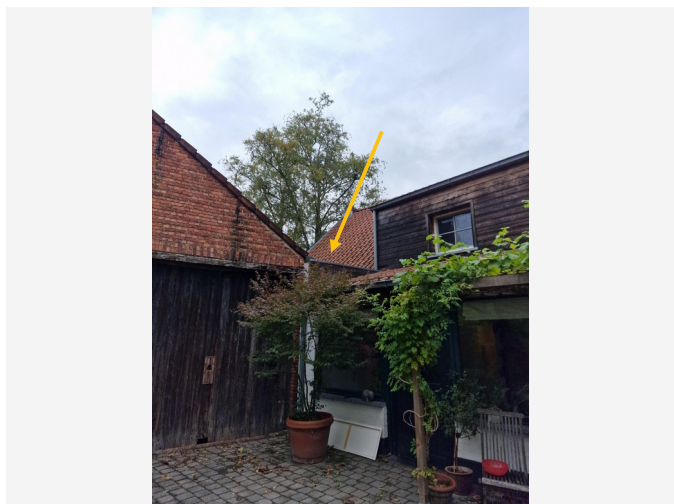
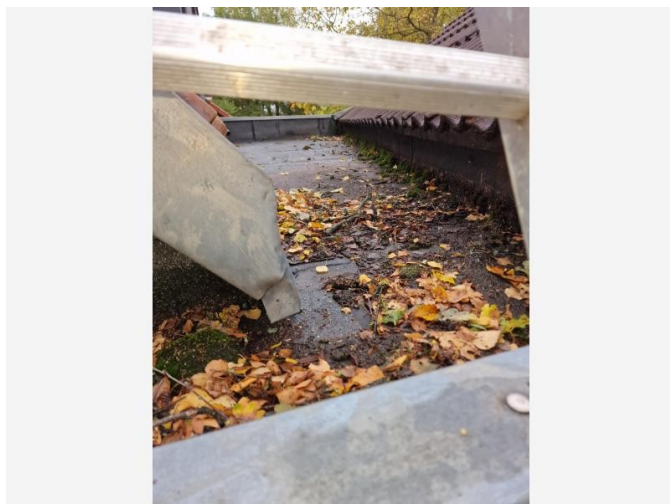
Fiche 4: Roofing tussen schuur en hoofdgeb.

Geen asbest

#	Type	Referentie	Resultaat
4.1	Puntmonster	10A	Geen asbest

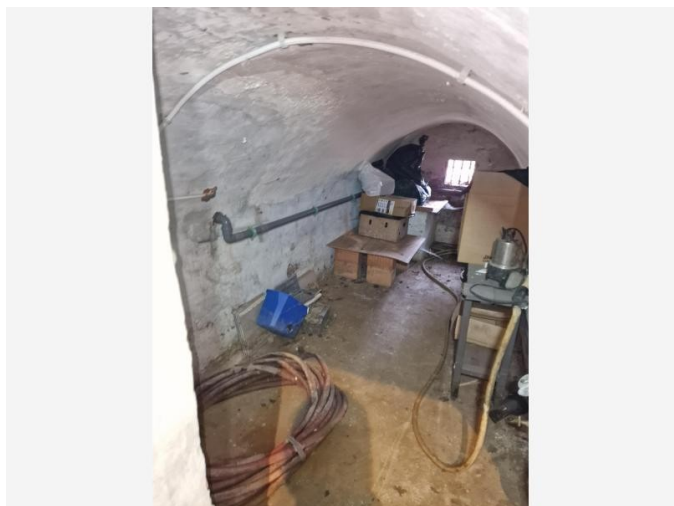
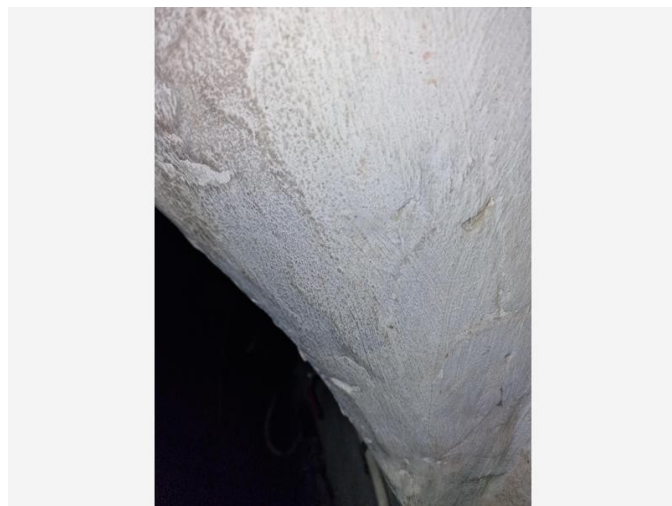
Fiche 5: Kalk kelder

Geen asbest

#	Type	Referentie	Resultaat
5.1	Mengmonster	3A	Geen asbest

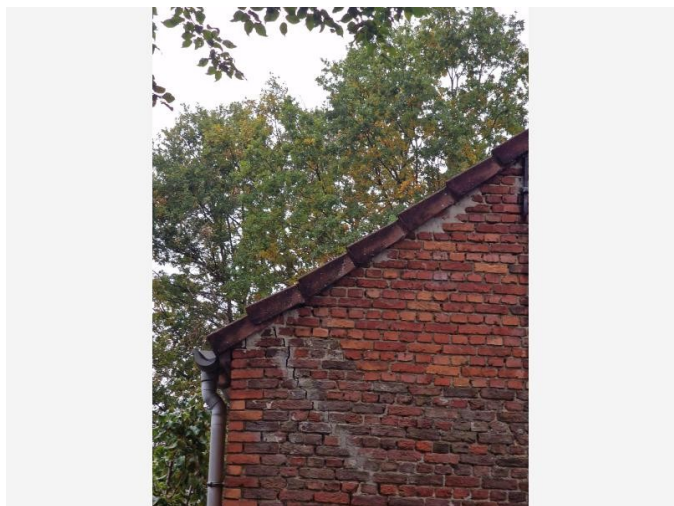
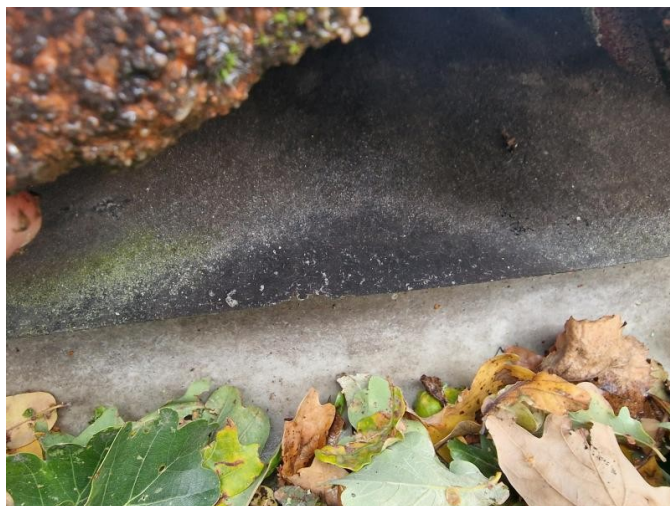
Geen asbest

#	Type	Referentie	Resultaat
6.1	Puntmonster	8A	Geen asbest

Beschrijving	Doek onder pannen schuur
Omgeving	Buiten
Primaire drager	Schuin dak
Bindmiddel van materiaal	Karton - papier - viltachtig
Gebondenheid op basis van bindmiddel	Niet-hechtgebonden
Hoeveelheid (gewicht - aantal)	<ul style="list-style-type: none">• 50,00 kg - 1 stuk
Totaal gewicht	50,00 kg
Identificatiemethode	Vaststelling met monstername
Destructieve handeling voor identificatie	Nee
Opmerking	Er werd bij het opheffen van een pan, geen onderdak aangetroffen. Wel een vezelachtig doek.

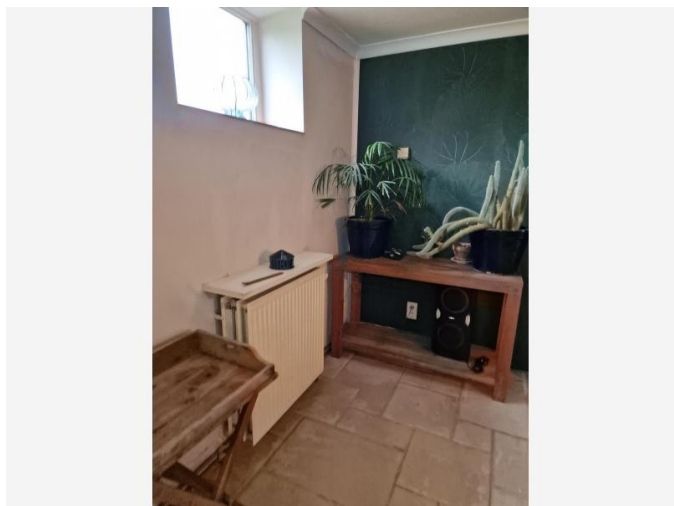
Geen asbest

#	Type	Referentie	Resultaat
7.1	Mengmonster	1A	Geen asbest

Beschrijving	Pleisterwerk muren
Omgeving	Binnen
Primaire drager	Binnenwand
Bindmiddel van materiaal	Gips - kalk
Gebondenheid op basis van bindmiddel	Niet-hechtgebonden
Hoeveelheid (oppervlakte - dikte - aantal)	• 350,00 m ² - 2,00 cm - 1 stuk
Totaal volume	7,00 m ³
Identificatiemethode	Vaststelling met monsternamen
Destructieve handeling voor identificatie	Nee
Opmerking	Een groot gedeelte van de muren is bekleed met gipskarton. (ook alle plafonds)

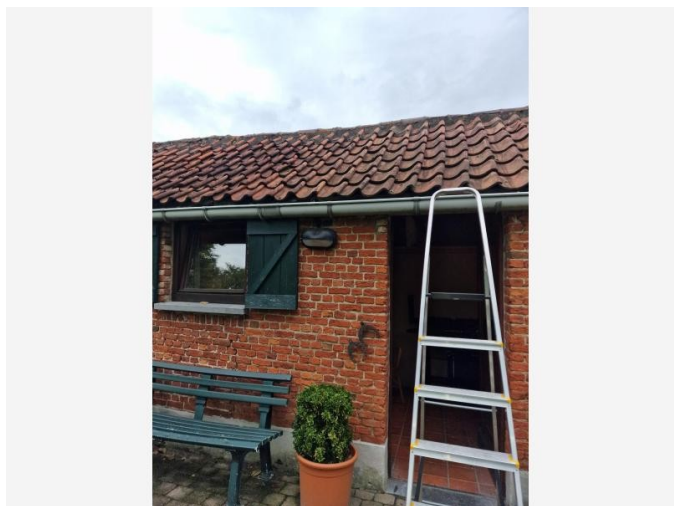
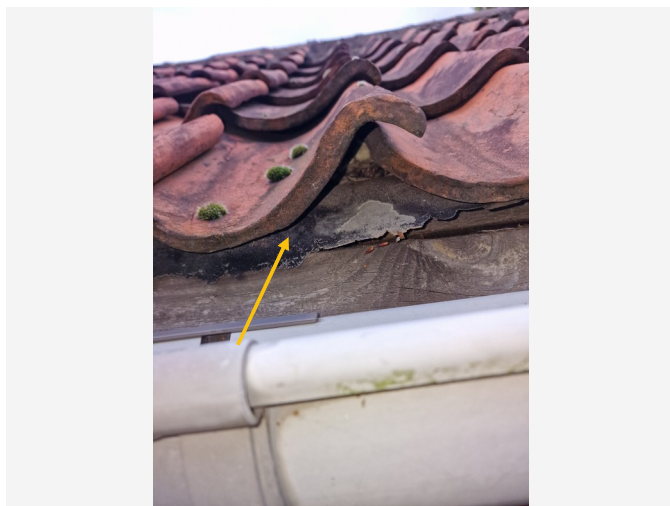
Fiche 8: Doek onder pannen geb.3

Geen asbest

#	Type	Referentie	Resultaat
8.1	Puntmonster	7A	Geen asbest

Beschrijving	Doek onder pannen geb.3
Omgeving	Buiten
Primaire drager	Schuin dak
Bindmiddel van materiaal	Karton - papier - viltachtig
Gebondenheid op basis van bindmiddel	Niet-hechtgebonden
Hoeveelheid (gewicht - aantal)	• 25,00 kg - 1 stuk
Totaal gewicht	25,00 kg
Identificatiemethode	Vaststelling met monstername
Destructieve handeling voor identificatie	Nee
Opmerking	Er werd geen onderdak aangetroffen. Wel een vezelachtig doek.

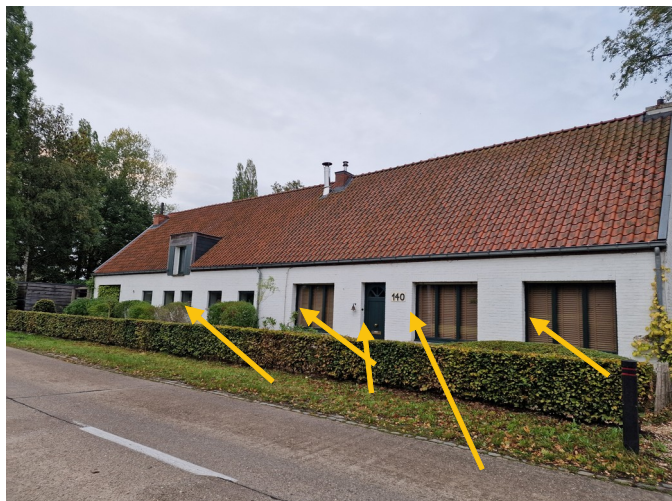
Fiche 9: Mastiek aan de ramen en voordeur, voorzijde hoofdgebouw

Geen asbest

#	Type	Referentie	Resultaat
9.1	Mengmonster	9A	Geen asbest

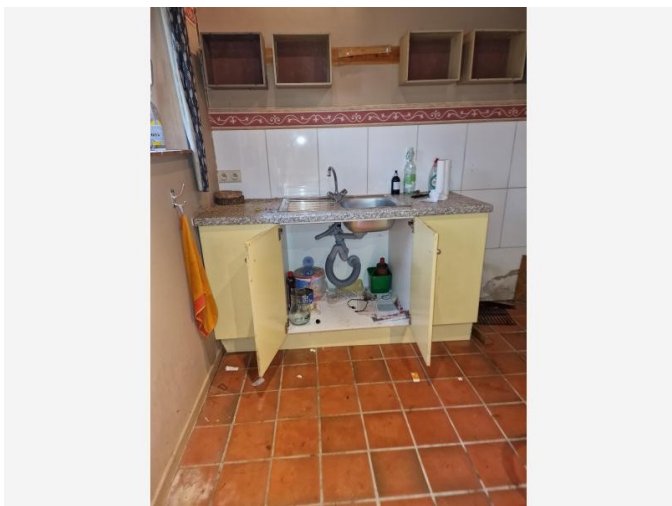
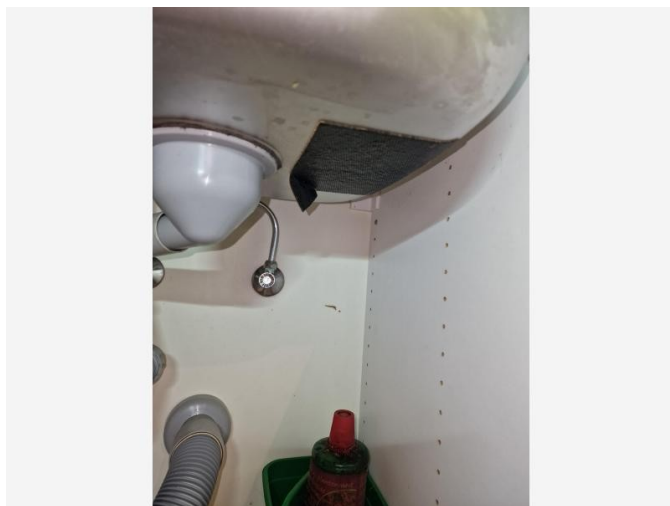
Geen asbest

#	Type	Referentie	Resultaat
10.1	Puntmonster	5A	Geen asbest

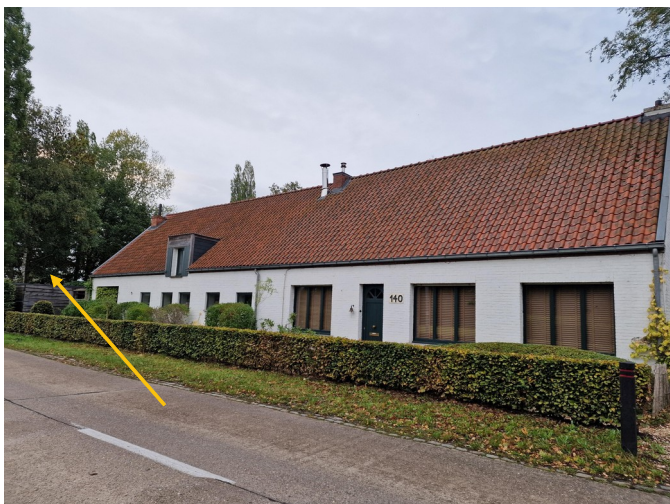
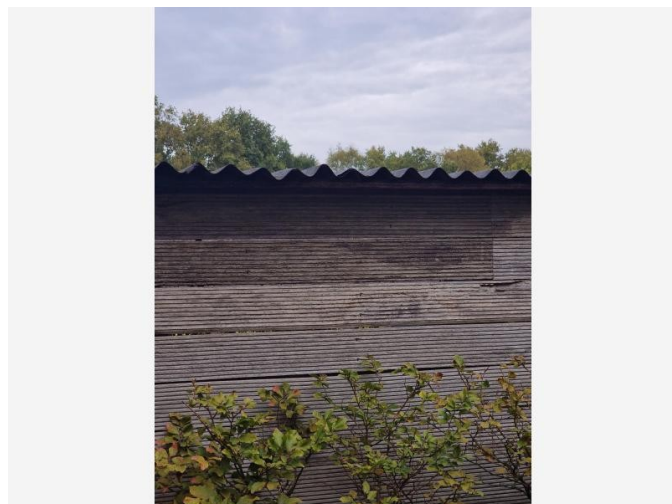
Fiche 11: Afdak roofing

Geen asbest

#	Type	Referentie	Resultaat
11.1	Puntmonster	6A	Geen asbest
