# Asbestinventarisatetest

12018D0161/00S003

Attestnummer : 20260727-000165.000

**Niet-asbestveilig**

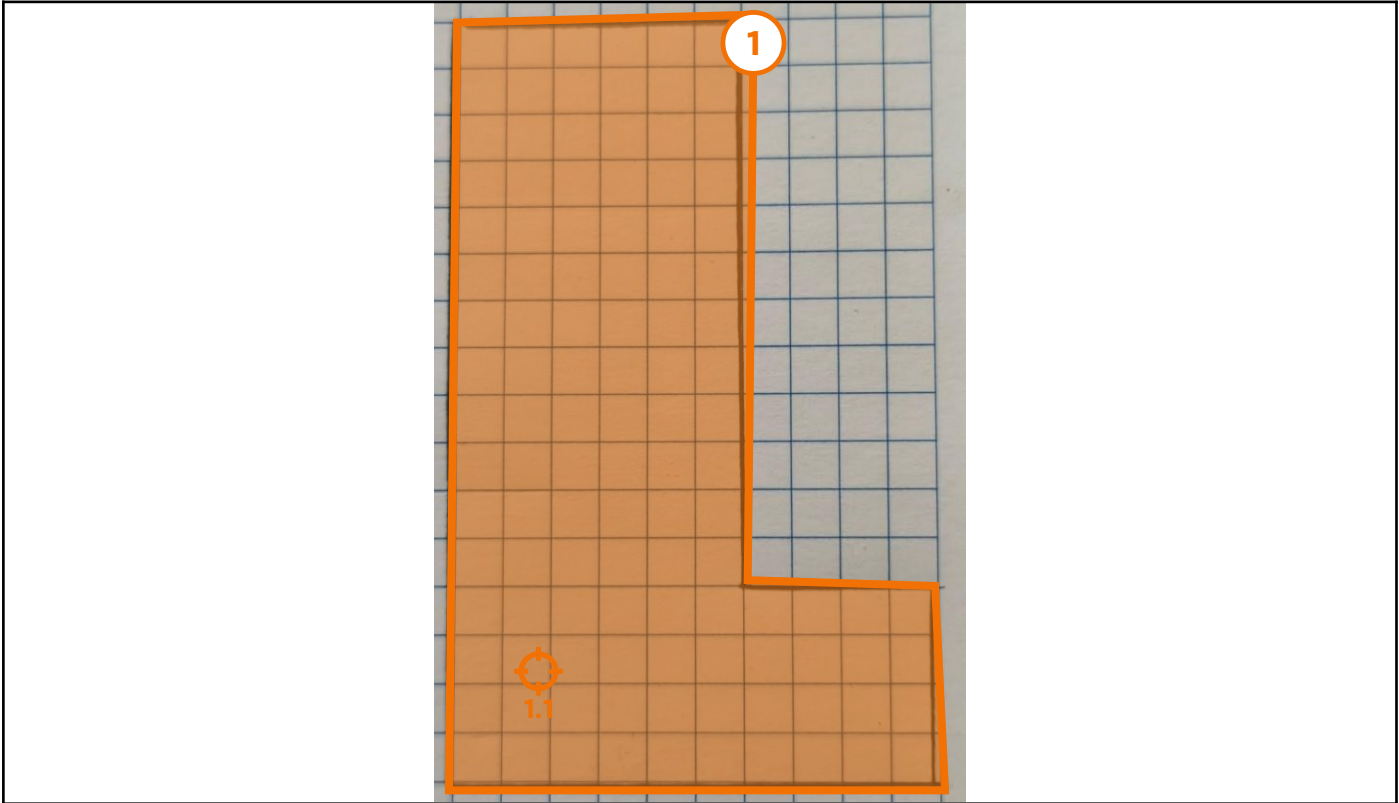
# Plan 1.1: Plan stal

| Beschrijving | Type | Actie |
|---|---|---|
| 1. Golfplaten | Asbestmateriaal | <a href="#">Verwijderen</a> |
| 1.1 Code: Gp | Puntmonster | - |

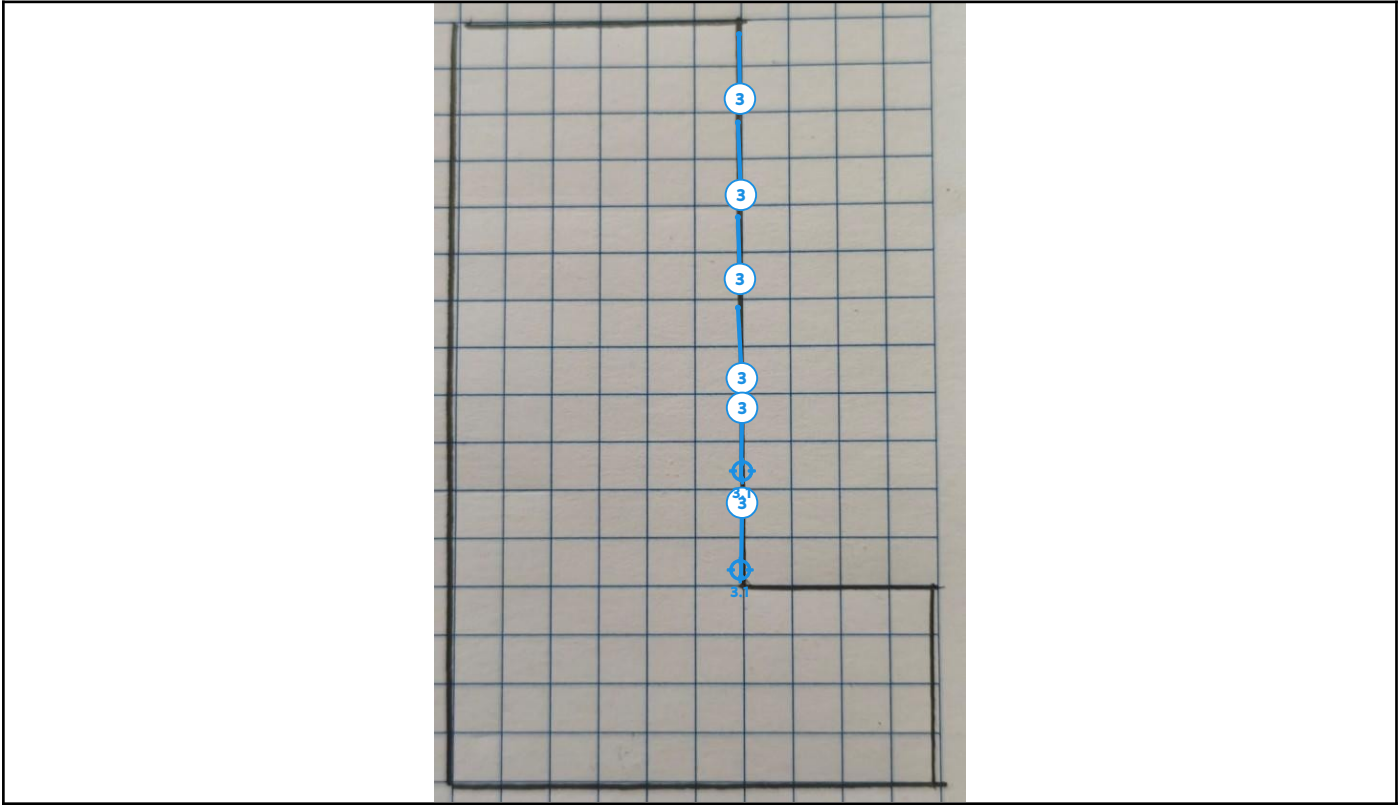
## Plan 1.2: Plan stal

| Beschrijving | Type | Actie |
|---|---|---|
| 3. Kit tussen glas en wanden | Geen asbest | - |
| 3.1 Code: Sv | Mengmonster | - |

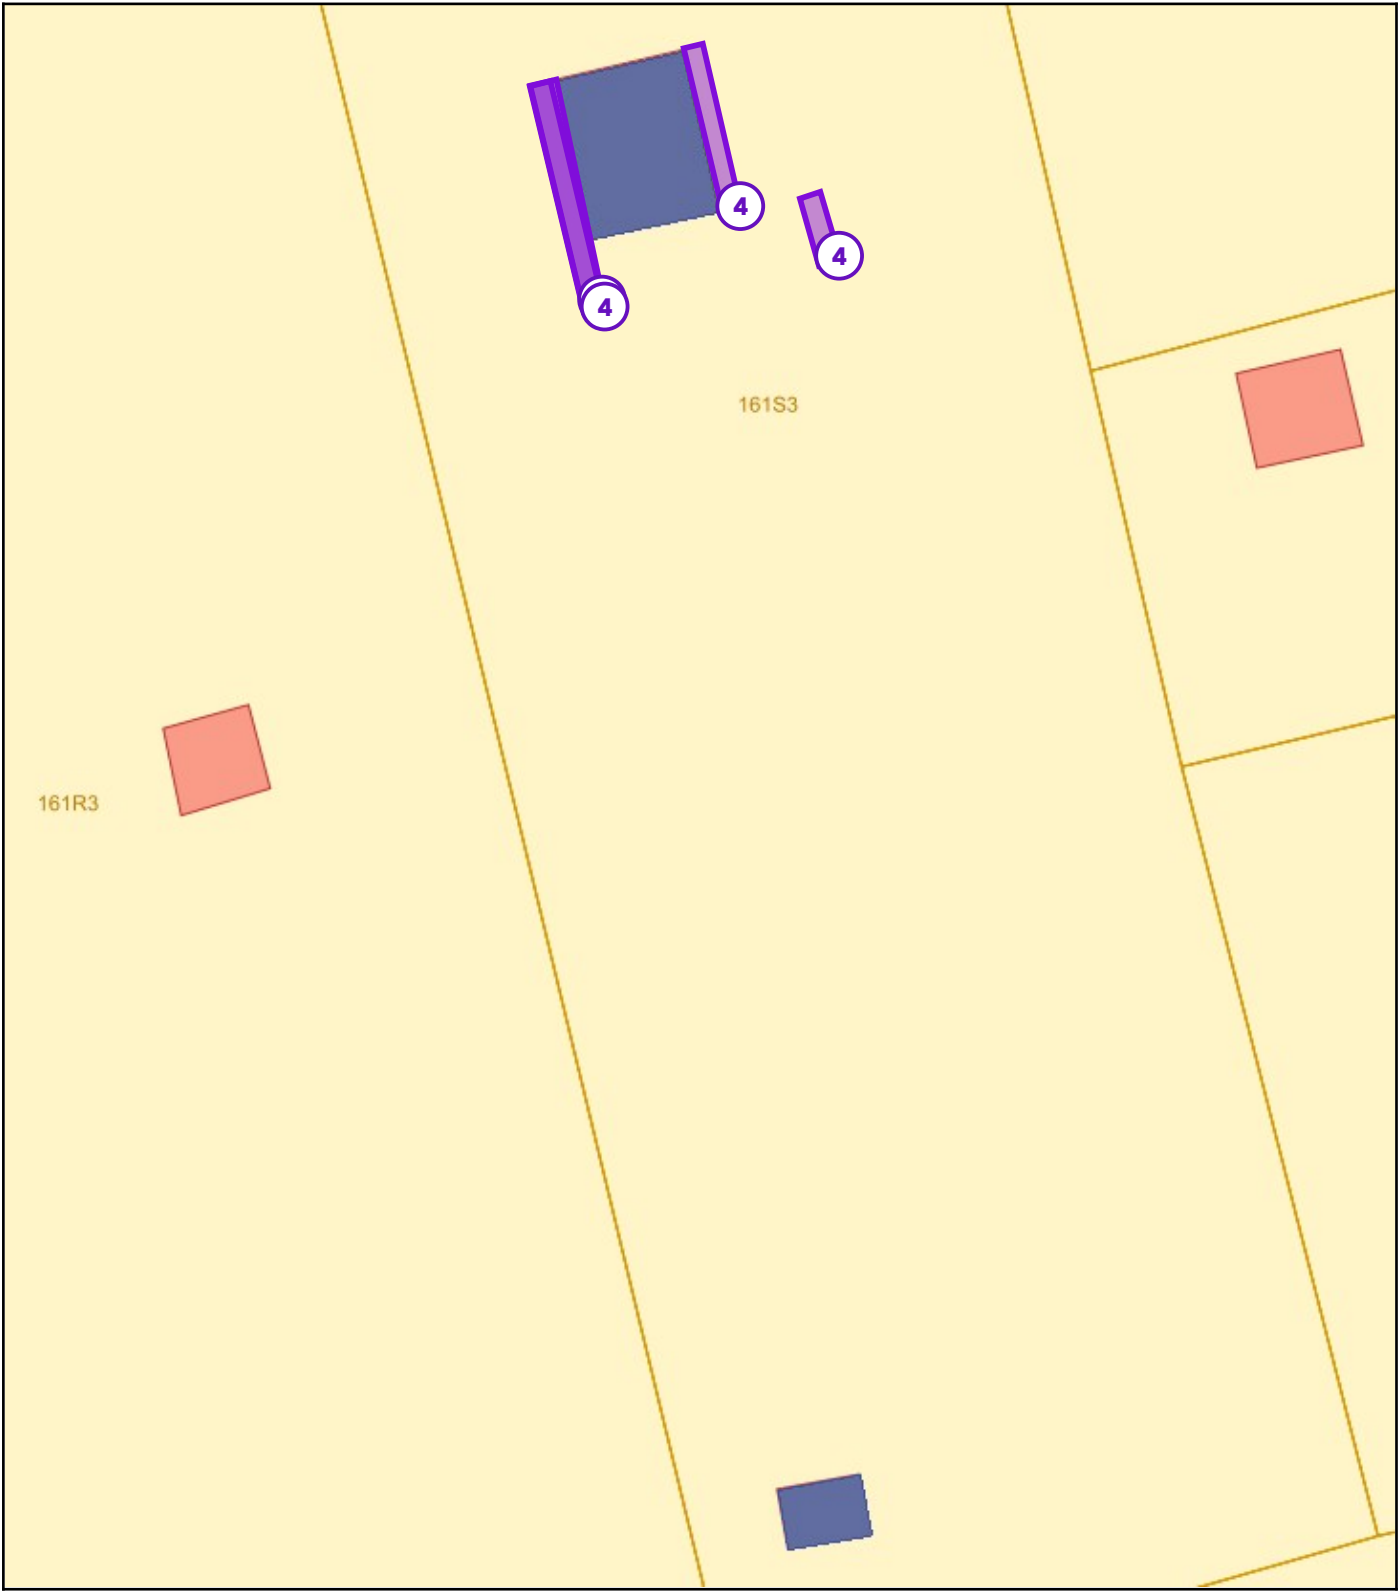
### Plan 3.1: Afdruiptzones/afvloeizones

| 4. Afdruipzone asbest | Afdruipzone/afvloeizone | - |

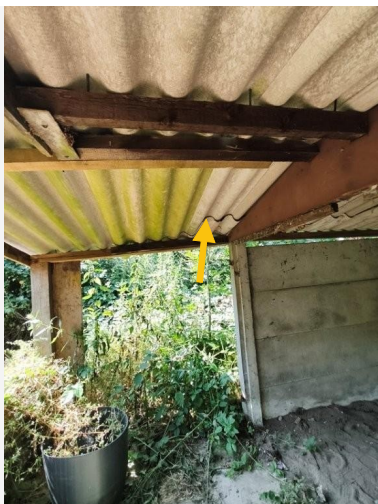
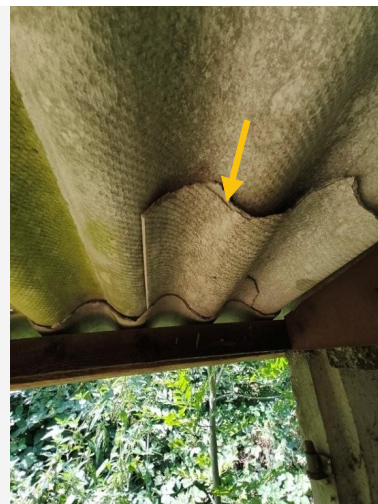
Overzichtsfoto

Detailfoto

Reinigen/afschuren/ontmossen golfplaten (golfplaten mogen op geen enkele manier gereinigd of afgeschuurd worden. Totaalverbod sinds 27 april 2019) Sinds 27 april 2019 is het verboden om zonnepanelen, een overzet dak of andere constructies (zoals reclamepanelen) te plaatsen op asbestcementen dak- of gevelbekleding. Herstelwerkzaamheden zoals verwijderen van deels beschadigde golfplaten en vervangen door nieuwe platen kan aanleiding geven tot blootstelling, gebruik persoonlijke beschermingsmiddelen tijdens deze werken. (mondmasker ffp3, wegwerphandschoenen, tyvec CAT III type 5/6) , afwasbaar schoeisel

| Eindbeoordeling materiaalarisico | Laag materiaalarisico en/of verlaagde kans op vezelvrijgave |

| Toestand van het materiaal | Licht beschadigd, licht verweerd. Intacte calciumsilicaatplaat of materiaal met categorie 3-gebondenheid |

| # | Type | Referentie | Resultaat |
|---|---|---|---|
| 1.1 | Puntmonster | Gp | Chrysotiel |

| Asbestmateriaal | Dak- en gevelbekleding - Golfplaat |
| Hoeveelheid (oppervlakte - aantal) | • 25,00 m <sup>2</sup> - 1 stuk |

Het asbestmateriaal valt onder de mijlpaal van 2034.

- Verwijder dit asbestmateriaal zo snel mogelijk. Volg de toestand goed op.
- Hemelwater dat afspoelt van asbestcement daken of gevels kan asbestdeeltjes bevatten. Gebruik het enkel voor gesloten circuits (bv. spoelen toiletten). Reinig na het vervangen van het dak of de gevel de dakgoten en regenwaterput of -ton om asbesthoudend sediment of slib te verwijderen

- Eenvoudige handelingen: mag via doe-het-zelf of door werknemer(s) met opleidingsattest eenvoudige handelingen  
EH via doe-het zelf Standaard dragen van de nodige wegwerp beschermingsmiddelen FFP 3 masker , handschoenen en tyvec CAT III type 5-6 , afwasbaar schoeisel Indien mogelijk de ondervloer afdekken , golfplaten voorzichtig verwijderen, extra fixeren, niet breken , niet gooien, onmiddellijk dubbel verpakken , luchtdicht afsluiten of voorzichtig in container met asbest bag plaatsen. Voldoende benevelen/bevochtigen tijdens de duur van de werken. Indien golfplaten in slechte staat zijn en kans bestaat op breken : Eenvoudige handeling opgeleid personeel , alle werknemer(s) moeten wel beschikken over een opleidingsattest eenvoudige handelingen 8u Voor hechtgebonden toepassingen: Bij verwijdering door doe-het-zelf moet men dit afval dubbel en luchtdicht verpakt aandienen bij het gemeentelijk recyclagepark. Men raadpleegt best op voorhand de voorwaarden van het recyclagepark. Zie ook link Zie <https://ovam.vlaanderen.be/wie-mag-wat->

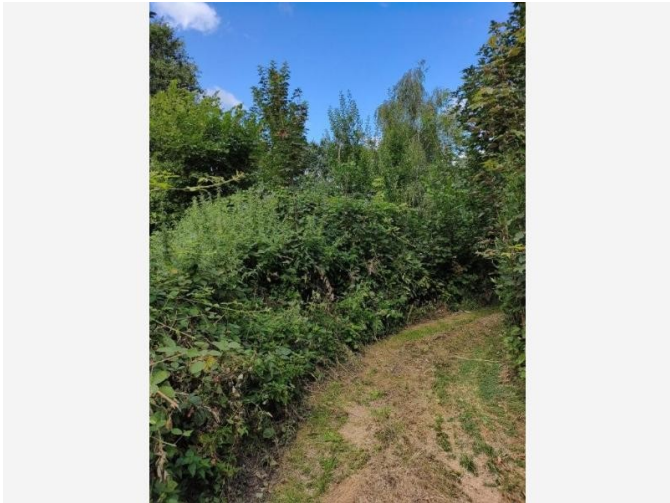
*Situeringsfoto*

**Reden:** Overwoekerende vegetatie

**Uitleg van de asbestdeskundige:** Het tuinhuis dat volgens de plannen vooraan links op het perceel zou staan, is volgens de eigenaar volledig verwijderd. Het is echter door overwoekerende vegetatie onmogelijk om ter plaatse vast te stellen of dit effectief is gebeurd.

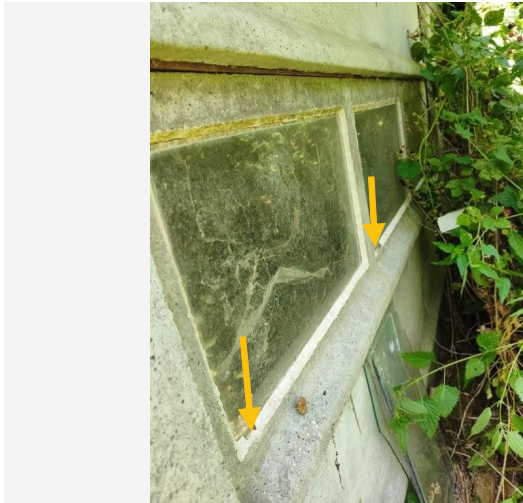
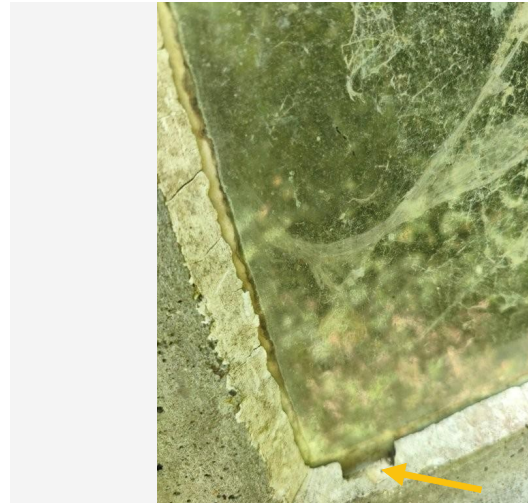
## Fiche 3: Kit tussen glas en wanden

Overzichtsfoto

Detailfoto

Geen asbest

| # | Type | Referentie | Resultaat |
|---|---|---|---|
| 3.1 | Mengmonster | Sv | Geen asbest |

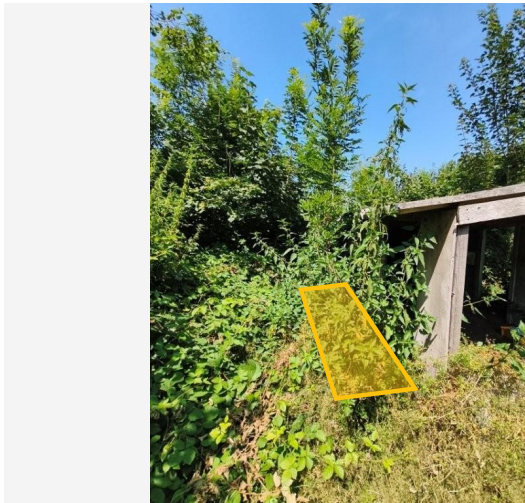
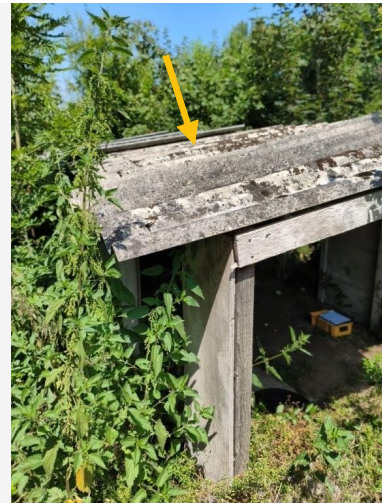
Afdruipzone/afvloeizone

Bron

Afspoelend regenwater kan asbestdeeltjes van verweerde asbestcementen dak- of gevelbekleding meenemen naar de bodem. De asbestdeeltjes in de bodem vormen een laag risico: bodempartikels houden de asbestdeeltjes voldoende vast om gezondheidsrisico's te vermijden. Door deze asbesthoudende bodemzone zorgvuldig te beheren, vermijdt u gezondheidsrisico's.

| Bron van de asbestdeeltjes | Bron is nog aanwezig |
| Afmetingen (lengte - breedte - diepte) | <ul style="list-style-type: none"><li>• 8,00 m - 0,50 m - 0,30 m</li><li>• 6,00 m - 0,50 m - 0,30 m</li><li>• 2,00 m - 0,49 m - 0,30 m</li></ul> |

- Om het afspoelen van asbestdeeltjes te stoppen, is het verstandig om de verwijdering van de dak- of gevelbekleding in te plannen en in afwachting hiervan een dakgoot te plaatsen om het regenwater af te voeren naar de riolering.

De uitgraving van een afdruipzone gebeurt volgens de methodiek "eenvoudige handelingen". Vermijd daarbij vermenging met andere bodem en laat de uitgegraven asbesthoudende grond afvoeren naar een daartoe vergunde stortplaats. Voor de uitgraving wordt een richtdiepte van 30 cm gehanteerd.

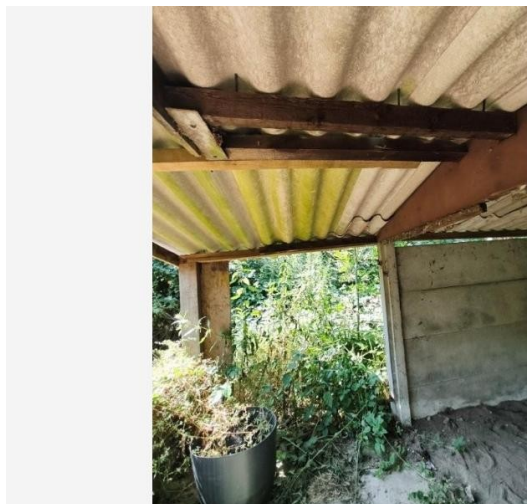
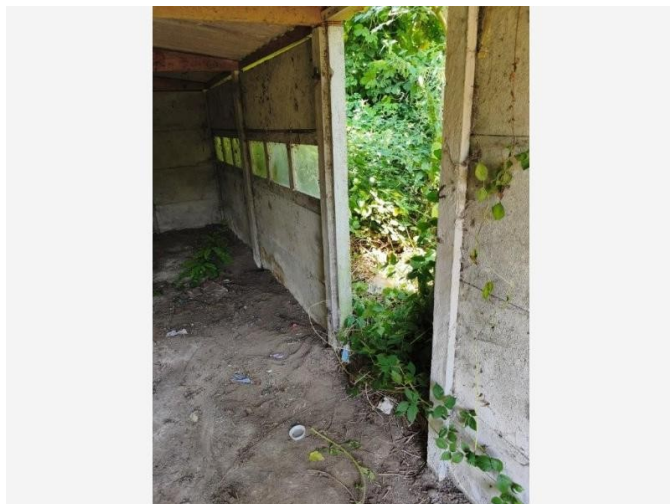
### Fiche 5: pleisterwerk (niet aanwezig)

| Beschrijving | Notitie | Terug te vinden op plannen |
|---|---|---|
| Fiche 5: pleisterwerk (niet aanwezig) | pleisterwerk niet aanwezig in het inspectie gebied. | - |
