# Asbestinventarisatetest

Verbindingsstraat 14, 2560 Nijlen

Attestnummer : 20260706-000063.000

**Niet-asbestveilig**

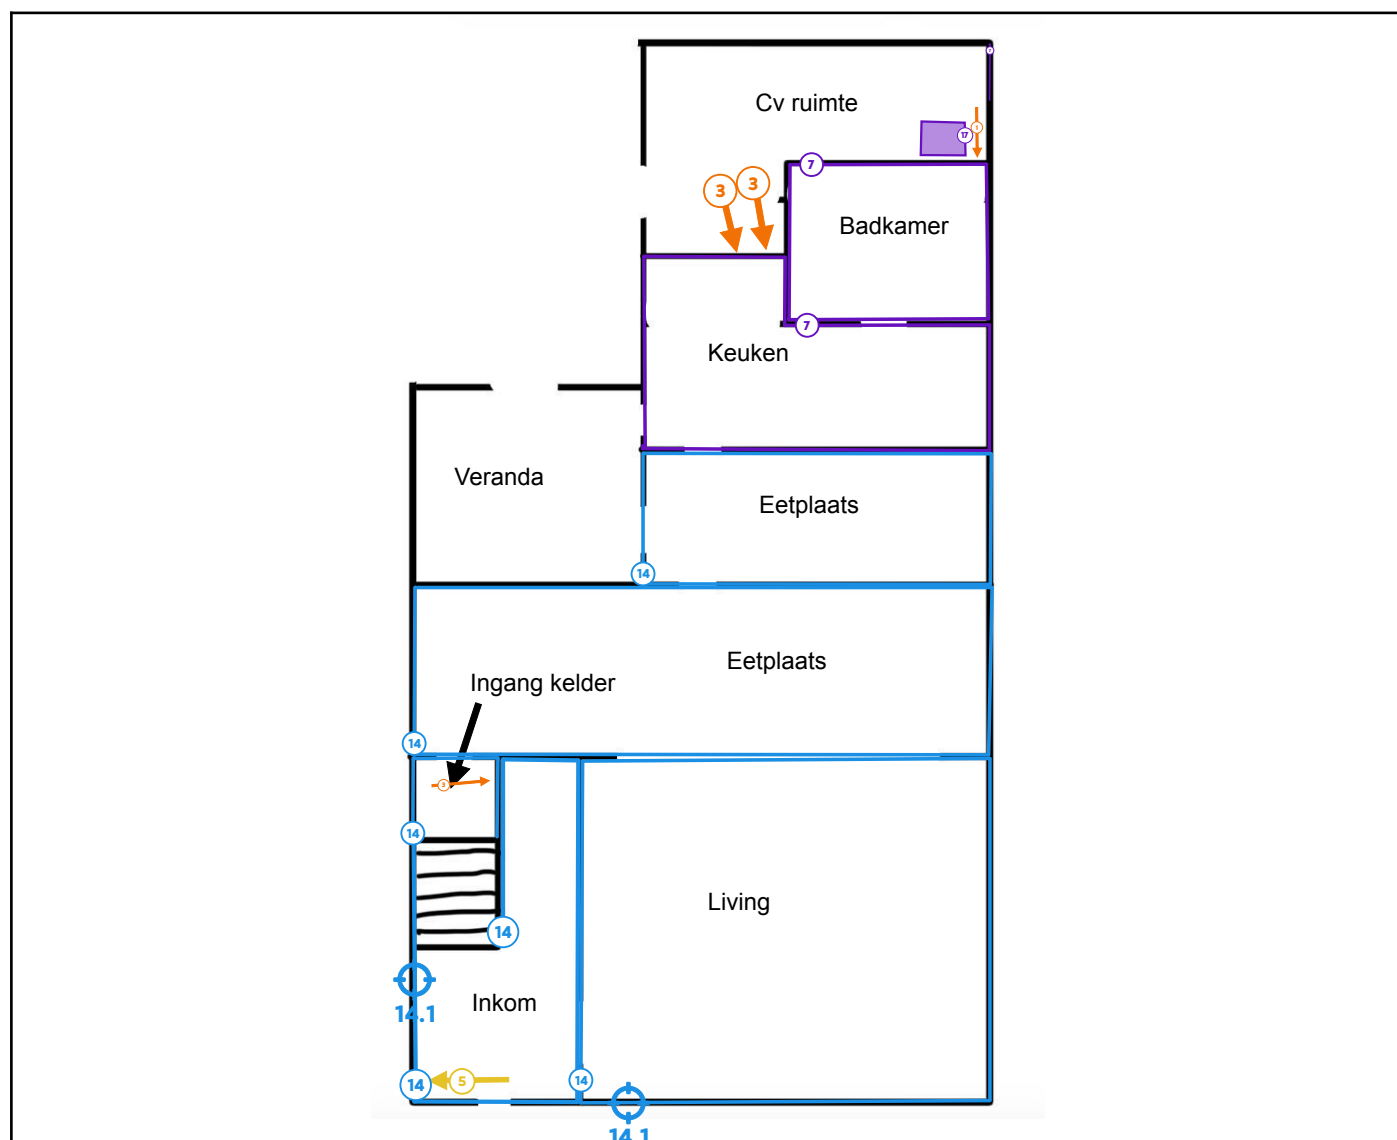
## Plan 1.1: Grondplan gelijkvloers

| Beschrijving | Type | Actie |
|---|---|---|
| 1. Roetluik | Asbestmateriaal | Verwijderen |
| 3. Bakeliet schakelaars/installaties | Asbestmateriaal | Verwijderen |
| 5. Elektrische teller | Asbestmateriaal | Zorgvuldig beheren |

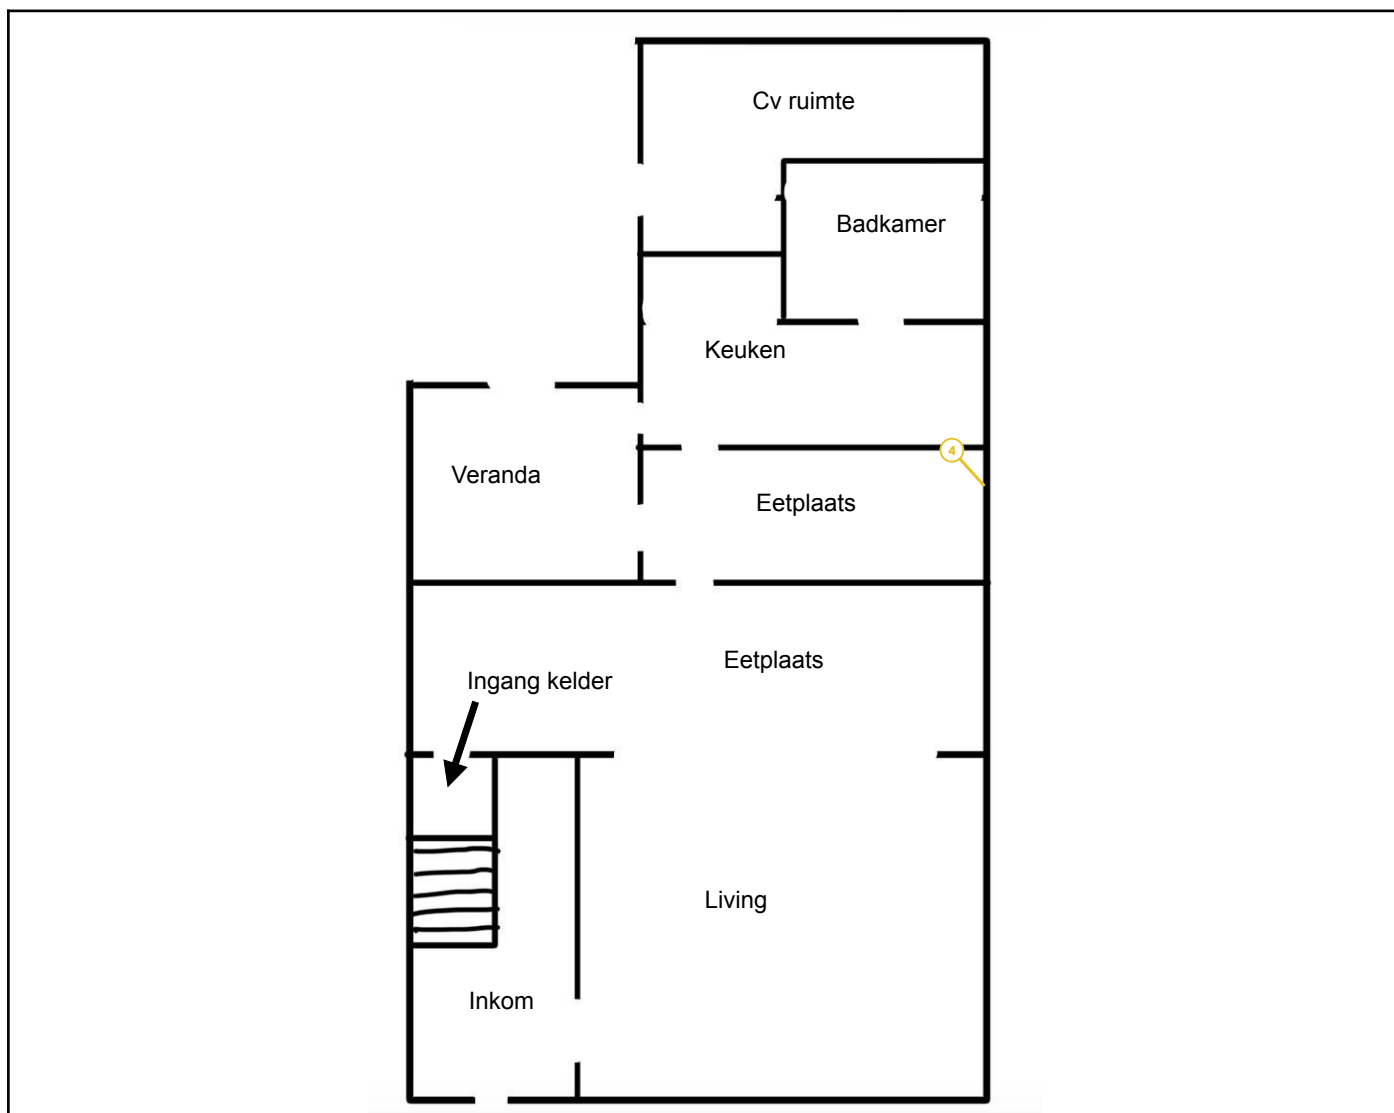
## Plan 1.3: Grondplan gelijkvloers

| Beschrijving | Type | Actie |
|---|---|---|
| 4. Sierbeplating schouw | Asbestmateriaal | Zorgvuldig beheren |

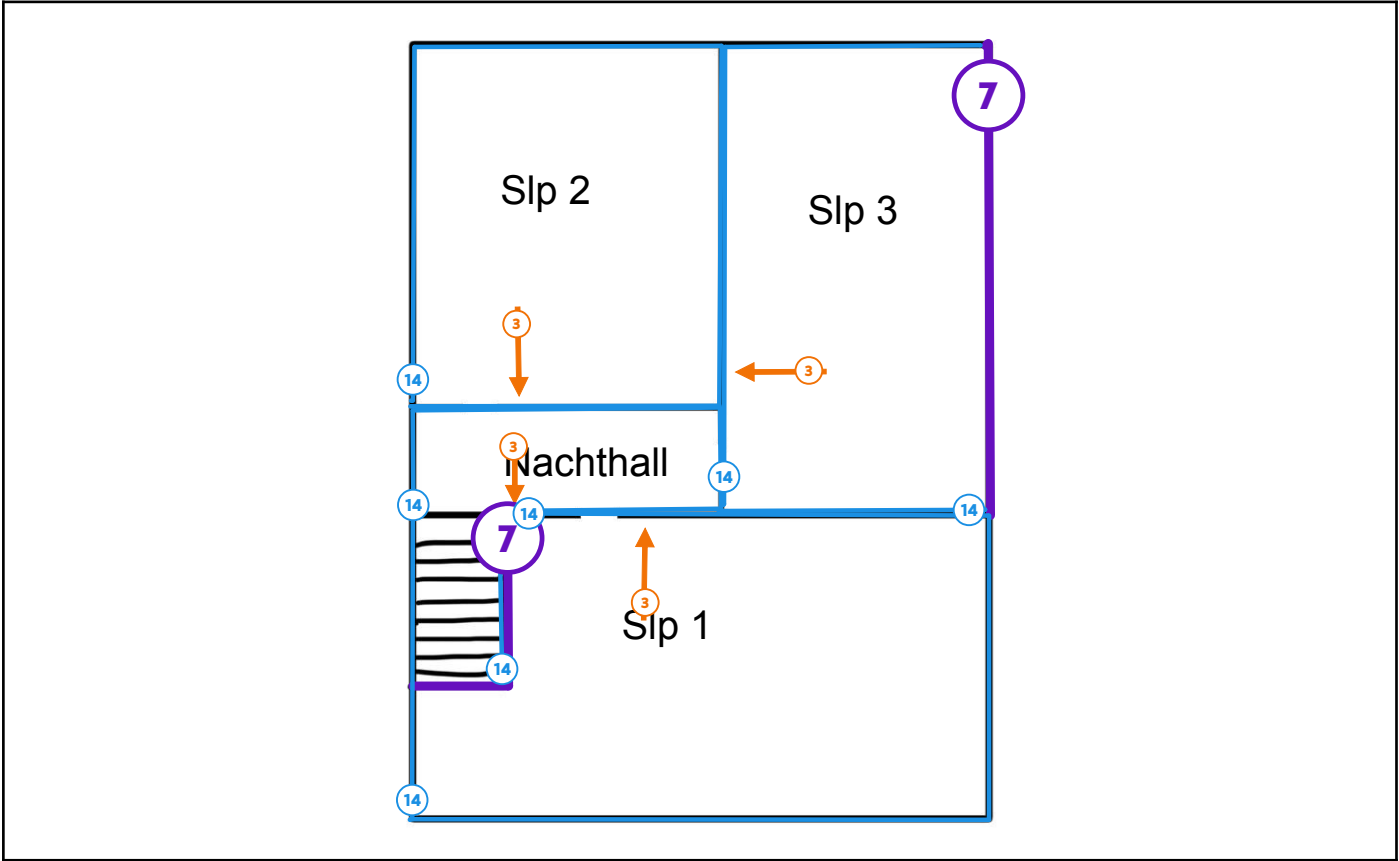
# Plan 1.4: Grondplan verdieping

| Beschrijving | Type | Actie |
|---|---|---|
| 3. Bakeliet schakelaars/installaties | Asbestmateriaal | Verwijderen |

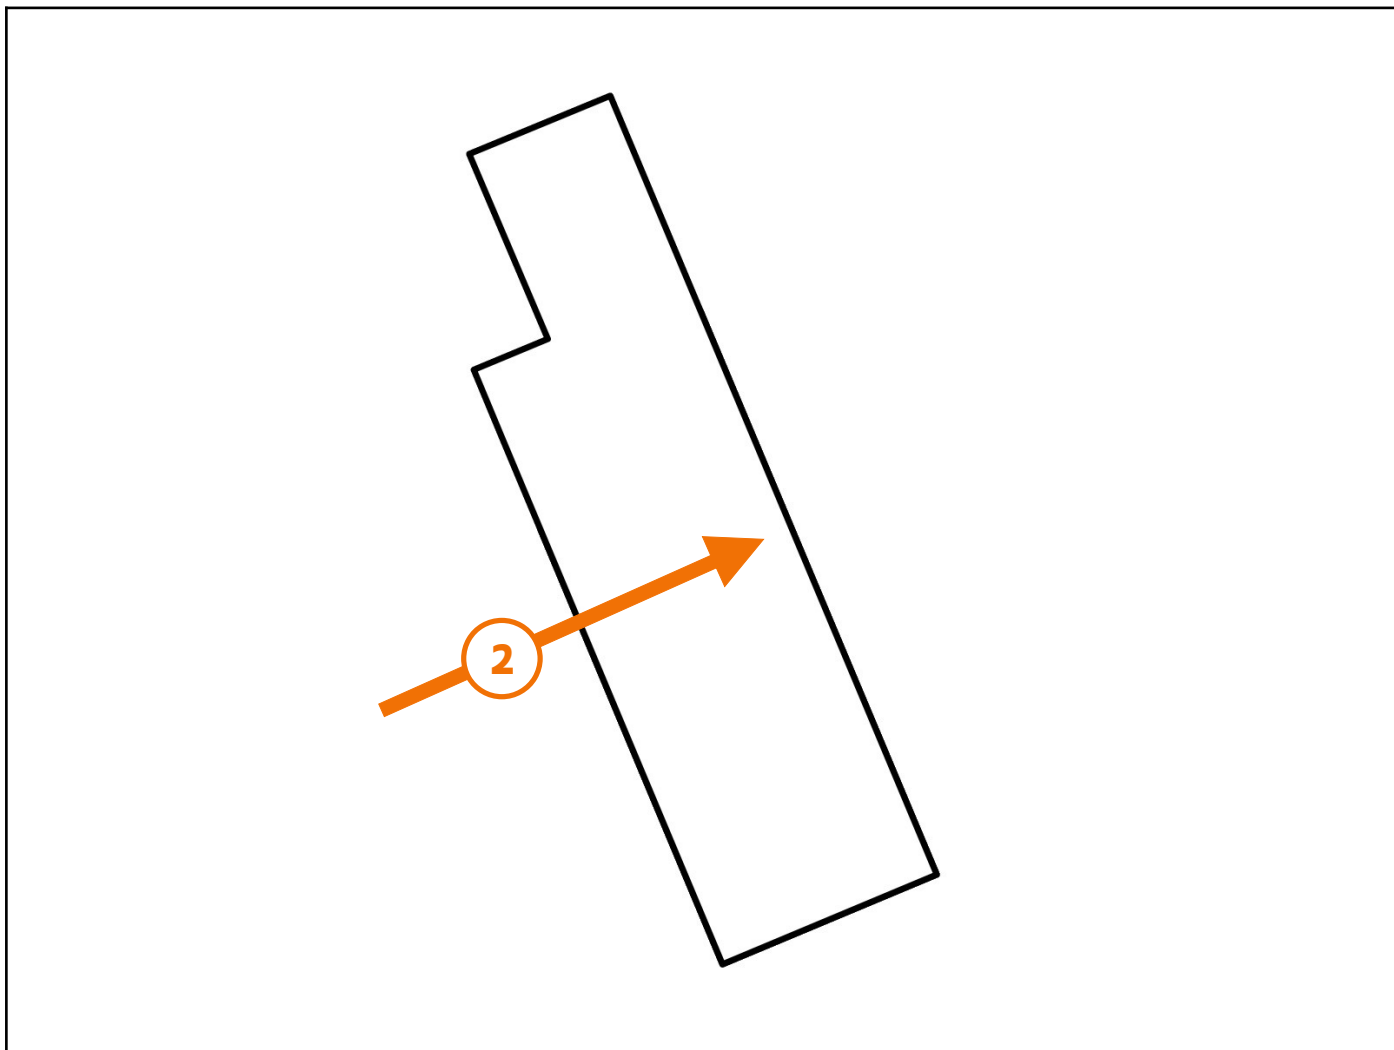
## Plan 1.9: Woning plan

| Beschrijving | Type | Actie |
|---|---|---|
| 2. Rookgaskanaal | Asbestmateriaal | <a href="#">Verwijderen</a> |

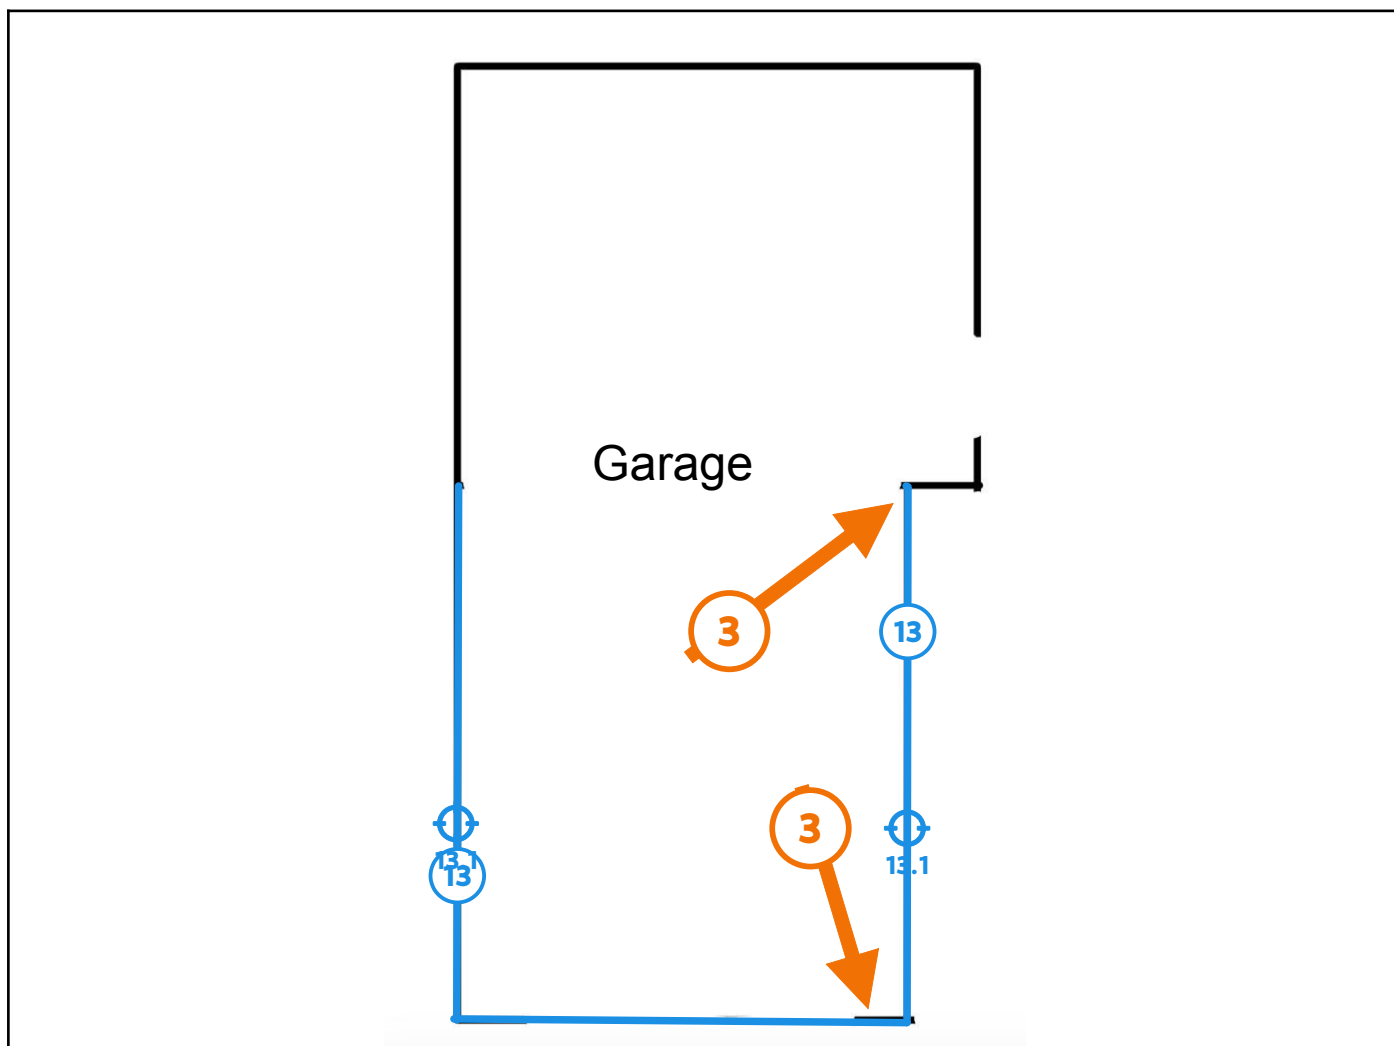
## Plan 2.1: Grondplan garage

| Beschrijving | Type | Actie |
|---|---|---|
| 3. Bakeliet schakelaars/installaties | Asbestmateriaal | <a href="#">Verwijderen</a> |

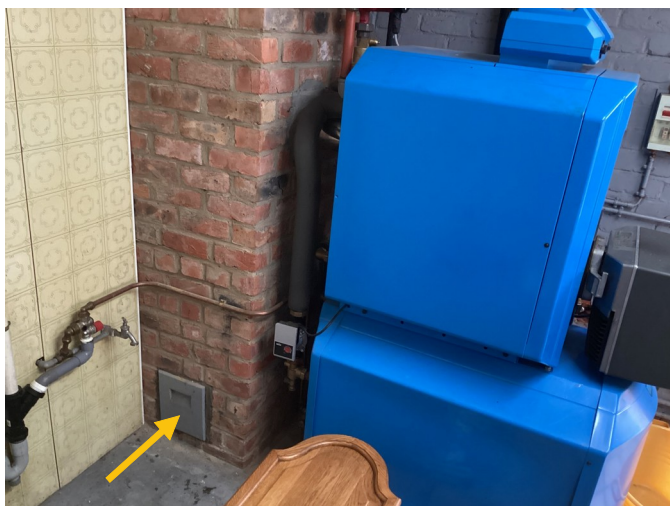
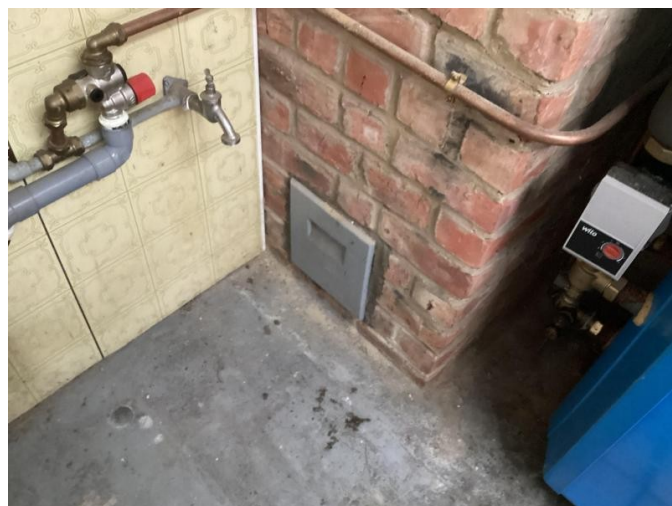
| Eindbeoordeling materiaalrisico | Verhoogd materiaalrisico en/of verhoogde kans op vezelvrijgave |

| Asbestsoort (vezeltype) | Crocidoliet aanwezig |
| Toestand van het materiaal | Licht beschadigd, licht verweerd. Intacte calciumsilicaatplaat of materiaal met categorie 3-gebondenheid |

| Beschrijving | Roetluik |
| Identificatiemethode | <p>De asbestdeskundige beoordeelt het materiaal als asbestverdacht en dus asbesthoudend, en dit zonder monsternamen.</p> <p>Motivatie: De opdrachtgever weigert om het materiaal te laten bemonsteren.</p> |

Verwijderen

- Zorg voor een veilig beheer. Vermijd het beschadigen van het asbestmateriaal. Controleer de toestand jaarlijks op wijzigingen.
- Voer bijkomende staalname(s) uit.

- Eenvoudige handelingen: mag via doe-het-zelf of door werknemer(s) met opleidingsattest eenvoudige handelingen  
Deze toepassing kan door een aannemer die over een opleidingsattest eenvoudige handelingen beschikt of door een particulier (doe-het-zelf), verwijderd worden indien er geen verhoogd risico op vrijgave van asbestvezels (max. concentratie 0,01 vezels/cm<sup>3</sup> - CODEX Art. VI.3-54) ontstaat en de toepassing voorafgaand wordt gefixeerd/bevochtigd; de individuele elementen zonder machinale werktuigen (boormachine, slijpschijf, hogedrukreiniger,...) en zonder breken of gooien een voor een losgemaakt worden; en ten slotte dubbel en luchtdicht verpakt weggevoerd worden naar een erkend afvalpunt (recyclagepark).

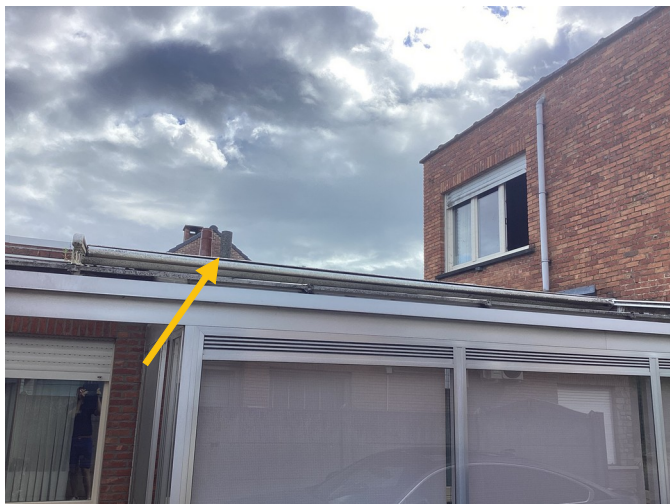
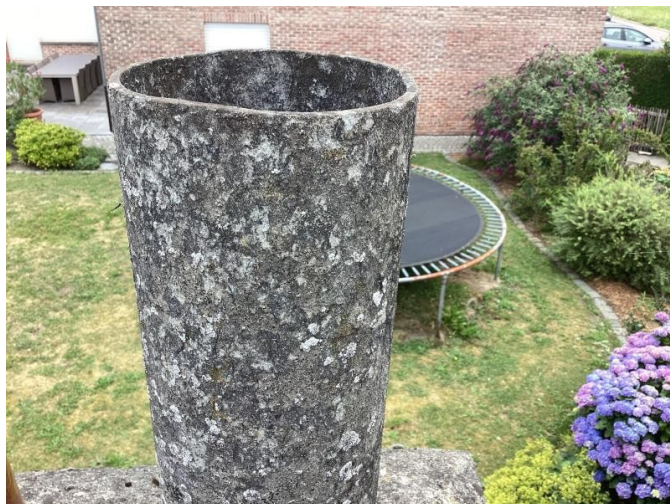
| Eindbeoordeling materiaalrisico | Verhoogd materiaalrisico en/of verhoogde kans op vezelvrijgave |

| Asbestsoort (vezeltype) | Crocidoliet aanwezig |
| Toestand van het materiaal | Matig beschadigd, matig verweerd |

| Beschrijving | Rookgaskanaal |
| Identificatiemethode | <p>De asbestdeskundige beoordeelt het materiaal als asbestverdacht en dus asbesthoudend, en dit zonder monsternamen.</p> <p>Motivatie: De opdrachtgever weigert om het materiaal te laten bemonsteren.</p> |

Verwijderen

- Zorg voor een veilig beheer. Vermijd het beschadigen van het asbestmateriaal. Controleer de toestand jaarlijks op wijzigingen.
- Voer bijkomende staalname(s) uit.

- Eenvoudige handelingen: mag via doe-het-zelf of door werknemer(s) met opleidingsattest eenvoudige handelingen  
Deze toepassing kan door een aannemer die over een opleidingsattest eenvoudige handelingen beschikt of door een particulier (doe-het-zelf), verwijderd worden indien er geen verhoogd risico op vrijgave van asbestvezels (max. concentratie 0,01 vezels/cm<sup>3</sup> - CODEX Art. VI.3-54) ontstaat en de toepassing voorafgaand wordt gefixeerd/bevochtigd; de individuele elementen zonder machinale werktuigen (boormachine, slijpschijf, hogedrukreiniger,...) en zonder breken of gooien een voor een losgemaakt worden; en ten slotte dubbel en luchtdicht verpakt weggevoerd worden naar een erkend afvalpunt (recyclagepark).

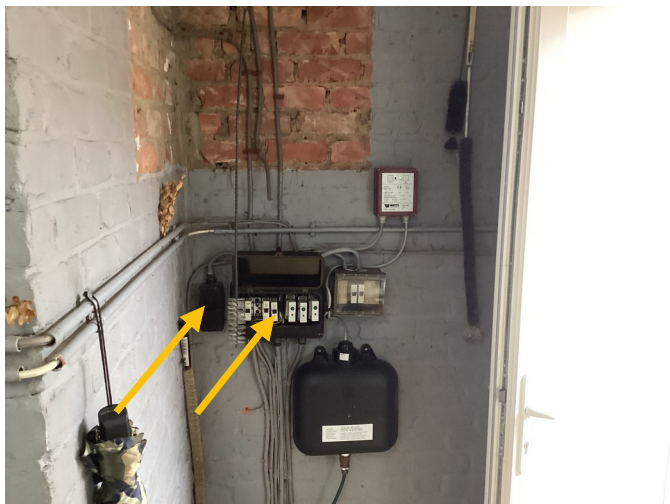
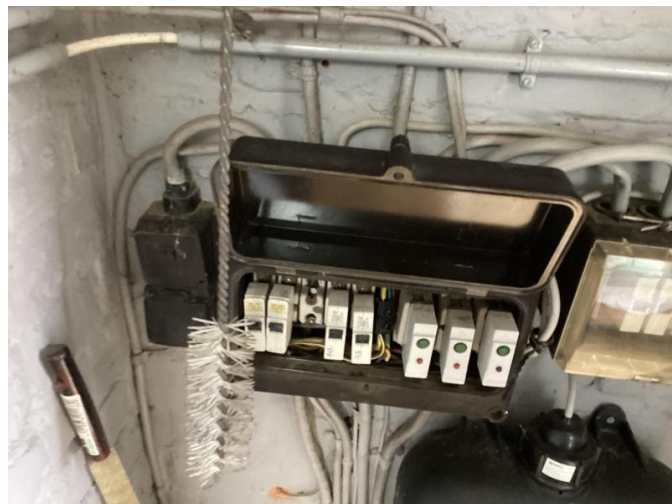
| Eindbeoordeling materiaalarisico | Verhoogd materiaalarisico en/of verhoogde kans op vezelvrijgave |

| Identificatiemethode | <p>De asbestdeskundige beoordeelt het materiaal als asbestverdacht en dus asbesthoudend, en dit zonder monstername.</p> <p>Motivatie: De monstername brengt andere schade aan dan schade die inherent is aan de monstername.</p> |
| Opmerking | De hoeveelheid is een zo nauwkeurig mogelijke opmeting. Hieraan kunnen evenwel geen rechten worden ontleend. Monstername niet uitgevoerd wegens risico op beschadiging van een elektrisch component en mogelijke blootstelling aan spanning of storingen in de elektrische installatie. |

Verwijderen

- Zorg voor een veilig beheer. Vermijd het beschadigen van het asbestmateriaal. Controleer de toestand jaarlijks op wijzigingen.
- Voer bijkomende staalname(s) uit.

- Eenvoudige handelingen: mag via doe-het-zelf of door werknemer(s) met opleidingsattest eenvoudige handelingen  
Deze toepassing kan door een aannemer die over een opleidingsattest eenvoudige handelingen beschikt of door een particulier (doe-het-zelf), verwijderd worden indien er geen verhoogd risico op vrijgave van asbestvezels (max. concentratie 0,01 vezels/cm<sup>3</sup> - CODEX Art. VI.3-54) ontstaat en de toepassing voorafgaand wordt gefixeerd/bevochtigd; de individuele elementen zonder machinale werktuigen (boormachine, slijpschijf, hogedrukreiniger,...) en zonder breken of gooien een voor een losgemaakt worden; en ten slotte dubbel en luchtdicht verpakt weggevoerd worden naar een erkend afvalpunt (recyclagepark).

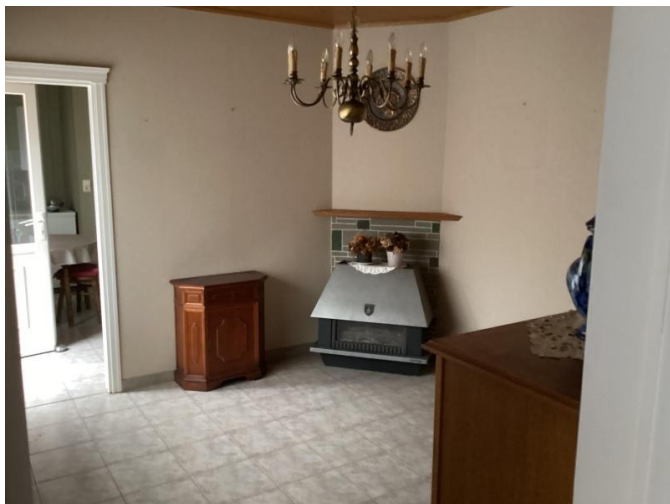
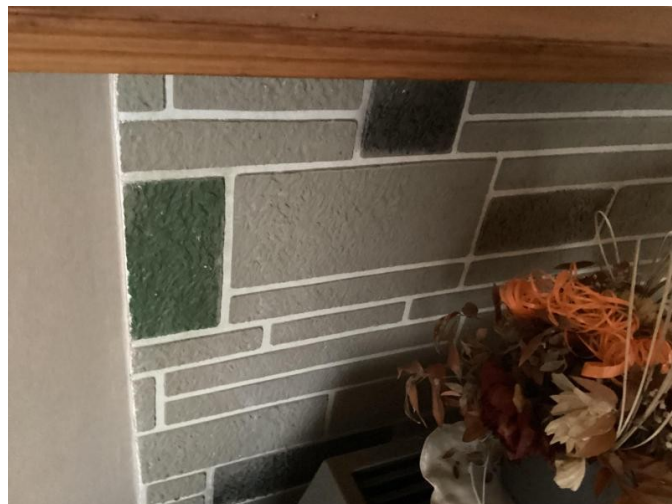
| Opmerking | De hoeveelheid is een zo nauwkeurig mogelijke opmeting. Hieraan kunnen evenwel geen rechten worden ontleend. |

- Eenvoudige handelingen: mag via doe-het-zelf of door werknemer(s) met opleidingsattest eenvoudige handelingen  
Deze toepassing kan door een aannemer die over een opleidingsattest eenvoudige handelingen beschikt of door een particulier (doe-het-zelf), verwijderd worden indien er geen verhoogd risico op vrijgave van asbestvezels (max. concentratie 0,01 vezels/cm<sup>3</sup> - CODEX Art. VI.3-54) ontstaat en de toepassing voorafgaand wordt gefixeerd/bevochtigd; de individuele elementen zonder machinale werktuigen (boormachine, slijpschijf, hogedrukreiniger,...) en zonder breken of gooien een voor een losgemaakt worden; en ten slotte dubbel en luchtdicht verpakt weggevoerd worden naar een erkend afvalpunt (recyclagepark).

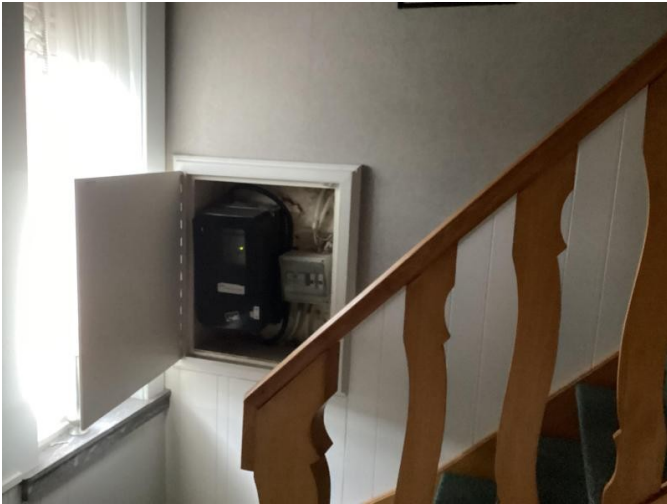
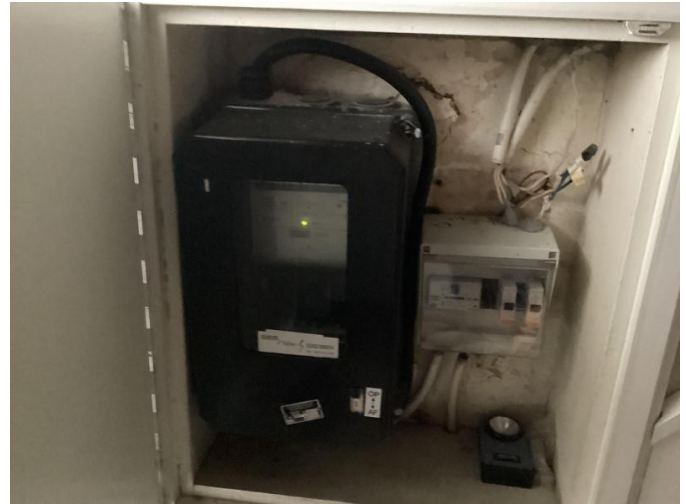
| Identificatiemethode | <p>De asbestdeskundige beoordeelt het materiaal als asbestverdacht en dus asbesthoudend, en dit zonder monstername.</p> <p>Motivatie: De monstername brengt andere schade aan dan schade die inherent is aan de monstername.</p> |
| Opmerking | De hoeveelheid is een zo nauwkeurig mogelijke opmeting. Hieraan kunnen evenwel geen rechten worden ontleend. Monstername niet uitgevoerd wegens risico op beschadiging van een elektrisch component en mogelijke blootstelling aan spanning of storingen in de elektrische installatie. |
