# Asbestinventarisatetest

Bouwelsesteenweg 18/B, 2560 Nijlen

Attestnummer : **20260707-000158.000**

**Asbestveilig** (maar mogelijk niet asbestvrij)

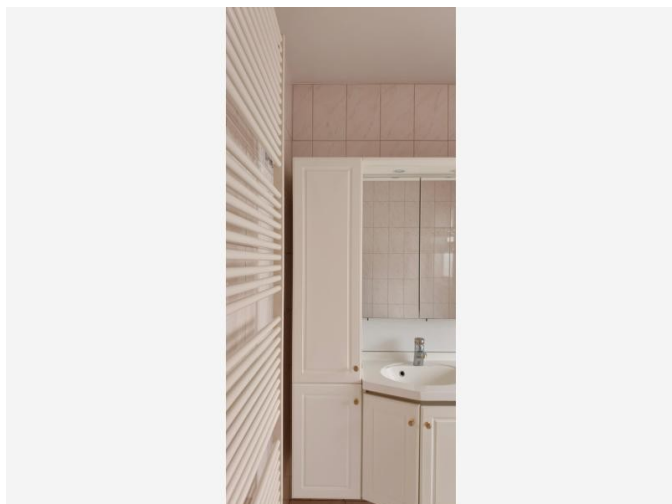
Situeringsfoto

Mogelijk asbesthoudende lijm achter de wandtegels in de badkamer, wc en keuken. Deze zijn onbeschadigd en er zijn destructieve handelingen nodig om dit te kunnen inspecteren. Dit valt buiten de scope van dit onderzoek. Hou er wel rekening mee dat er asbesthoudende lijmen/smeerlagen achter de tegels aanwezig kunnen zijn.

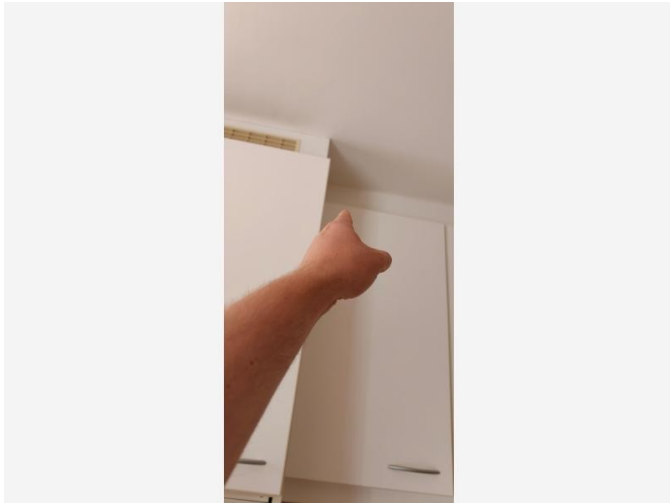
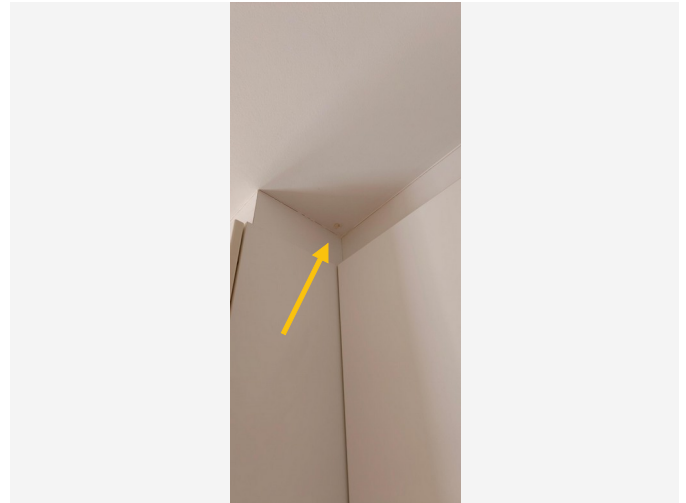
## Fiche 2: Pleisterwerk plafond

Geen asbest

| Opmerking | <p>Mengstaal:</p> <p>1x slaapkamer : hoek grens keuken</p> <p>1X keuken: naast oven</p> <p>1x stookplaats, boven ketel</p> <p>Geen pleisterwerk aanwezig in de garage. (trappenhal behoort tot de gemeenschappelijke delen)</p> |

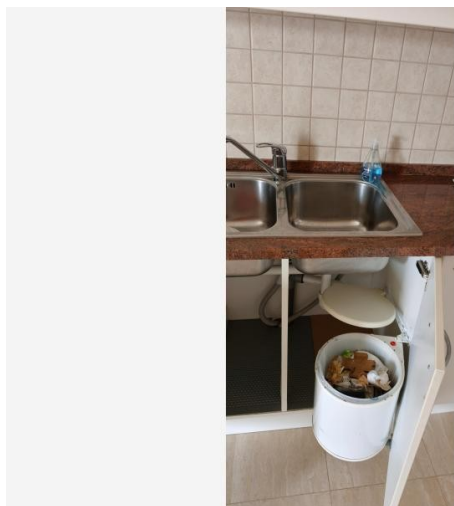
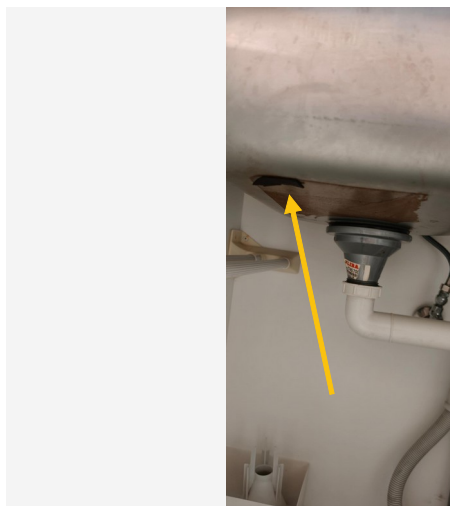
Geen asbest

| # | Type | Referentie | Resultaat |
|---|---|---|---|
| 3.1 | Puntmonster | A3 | Geen asbest |

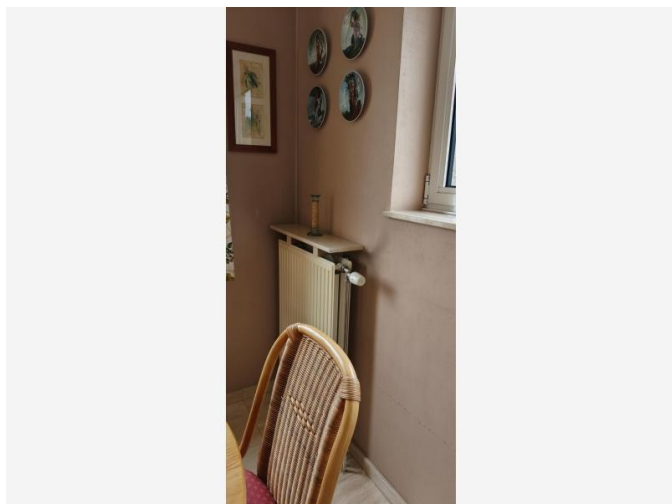
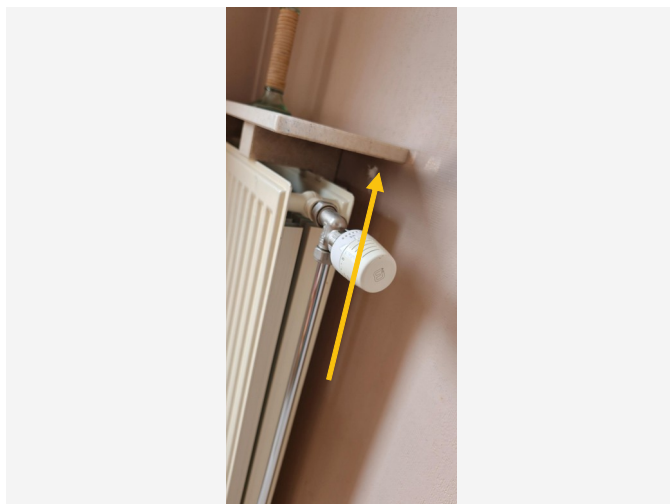
## Fiche 4: Pleisterwerk muren

Geen asbest

| Opmerking | Mengstaal genomen:<br><br>1x woonkamer : onder tablet chauffage terras<br><br>1x keuken onder tablet chauffage<br><br>1x stookplaats, naast ketel<br><br>Geen pleisterwerk aanwezig==> wc+ garage |

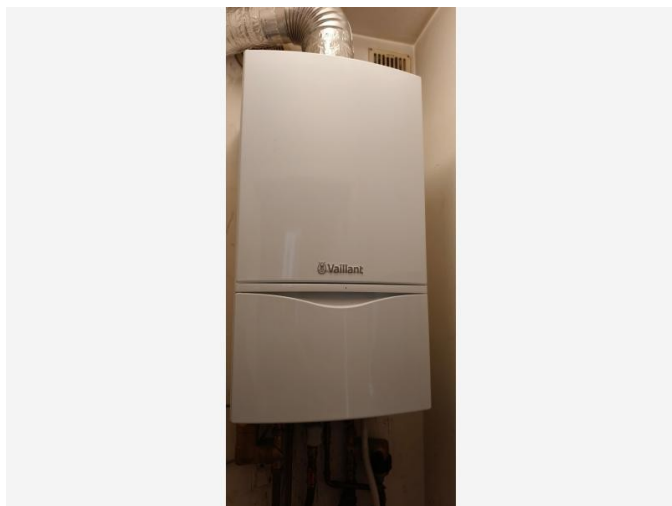
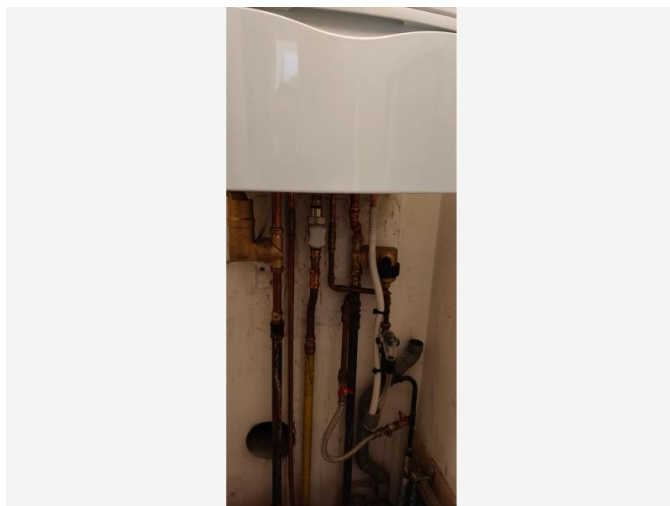
### Fiche 5: Materialen aan de stookketel

| Beschrijving | Notitie | Terug te vinden op plannen |
|---|---|---|
| Fiche 5: Materialen aan de stookketel | Geen asbestverdachte materialen aangetroffen rondom de ketel (kunststof of metaal). De ketel is een moderne gascondensatieketel. Ter info. | Plan 1.1: Grondplan app |

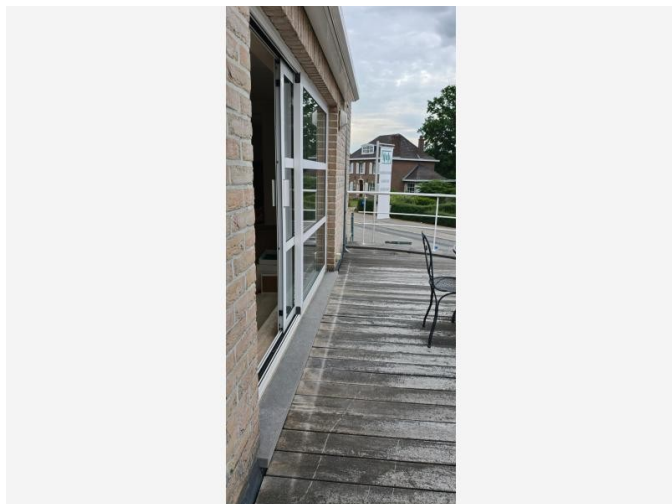
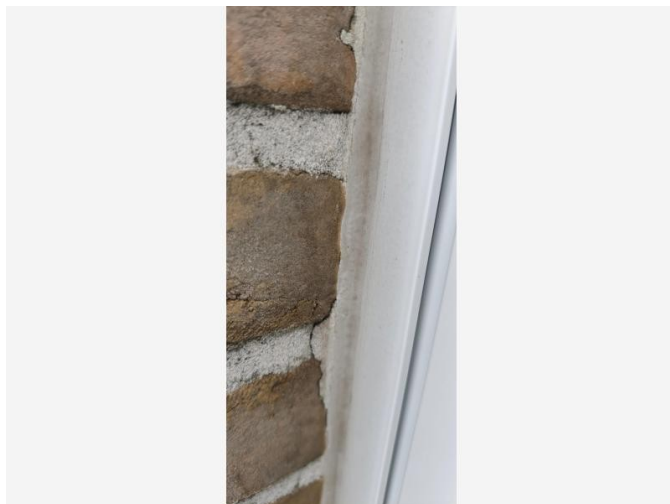
### Fiche 6: Kit ramen buitenzijde

| Beschrijving | Notitie | Terug te vinden op plannen |
|---|---|---|
| Fiche 6: Kit ramen buitenzijde | Flexibele silicone kit is niet asbestverdacht. Ter info. | Plan 1.1: Grondplan app |

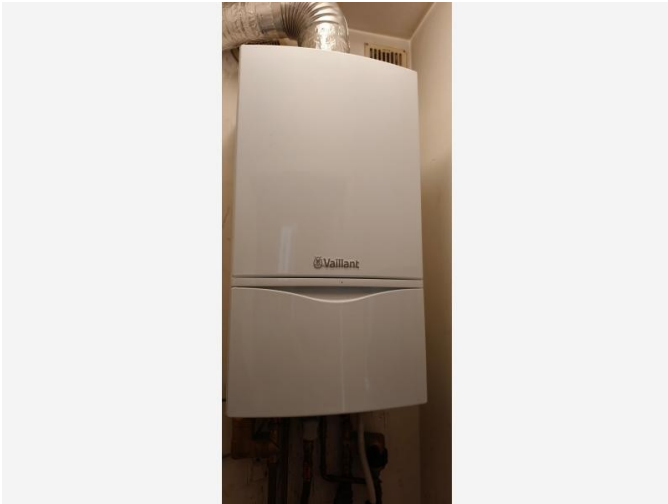
## Fiche 7: Leidingisolatie

| Beschrijving | Notitie | Terug te vinden op plannen |
|---|---|---|
| Fiche 7: Leidingisolatie | Leidingisolatie = niet aanwezig, ter info. | Plan 1.1: Grondplan app |

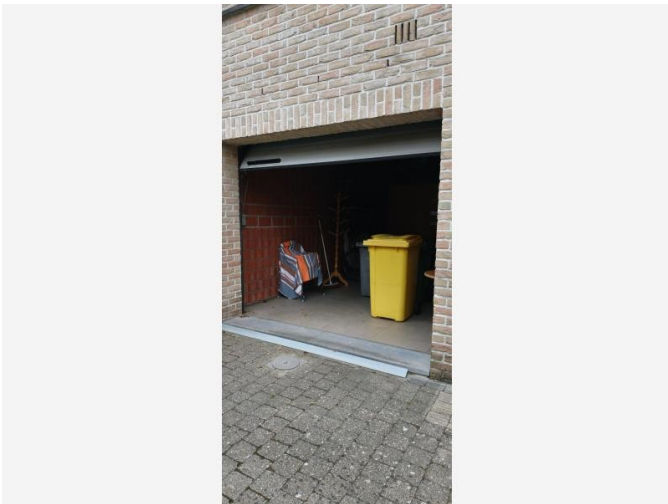
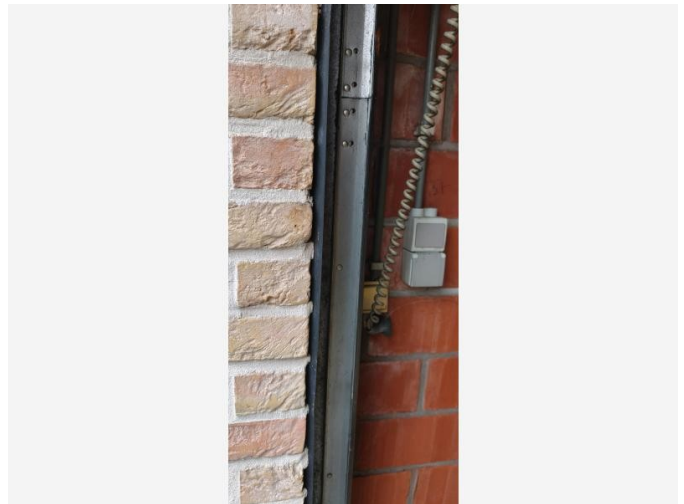
## Fiche 8: Geen asbestverdachte kit aan de poort

| Beschrijving | Notitie | Terug te vinden op plannen |
|---|---|---|
| Fiche 8: Geen asbestverdachte kit aan de poort | Niet aanwezig ter info. | Plan 1.3: Grondplan_schets_garage |

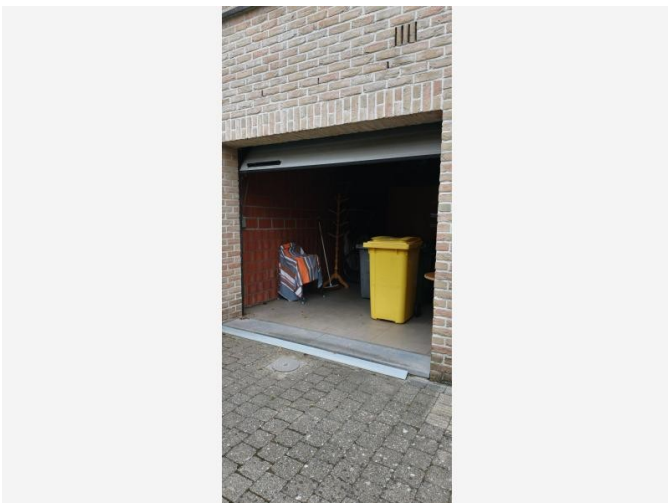
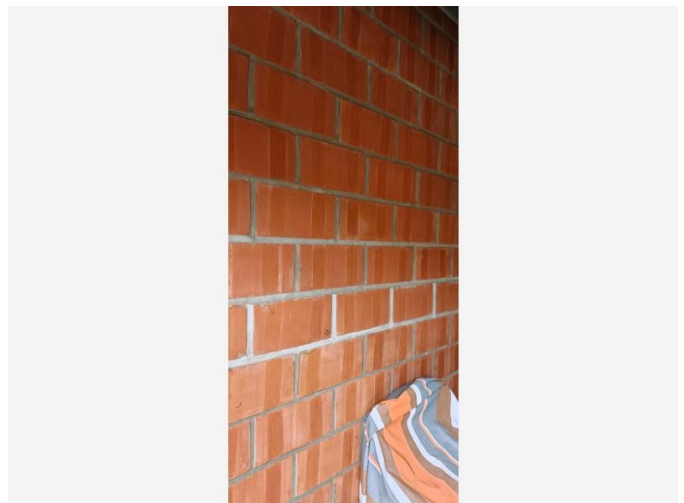
## Fiche 13: Geen pleisterwerk aanwezig in garage

| Beschrijving | Notitie | Terug te vinden op plannen |
|---|---|---|
| Fiche 13: Geen pleisterwerk aanwezig in garage | Ter info | Plan 1.3: Grondplan_schets_garage |
