# Asbestinventarisatetest

Schoolstraat 4A, 9190 Stekene

Attestnummer : **20250320-000025.000**

Uitgegeven op : **20.03.2025**

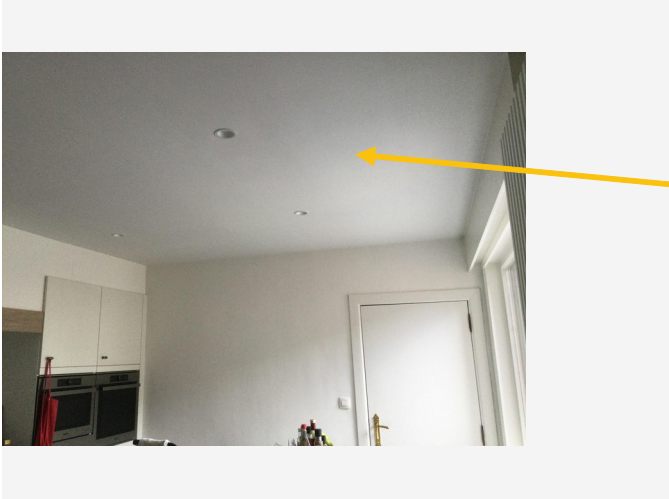
## Fiche 1: Pleister (onder verlaagd plafond)

Niet inspecteerbaar. Bij renovatie of afbraakwerken na te kijken op asbestverdachte materialen.

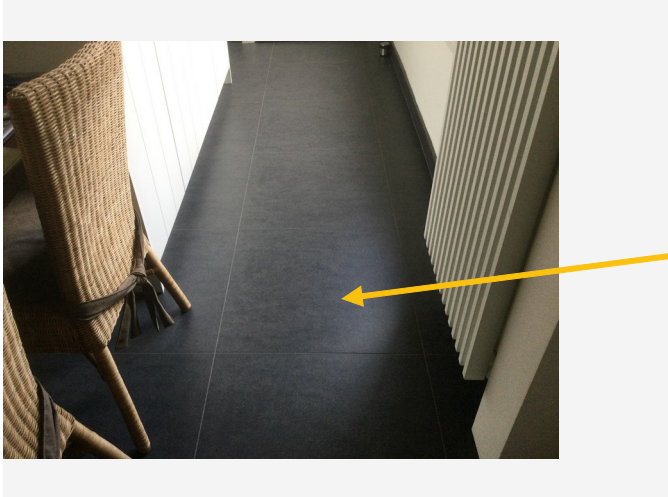
## Fiche 2: Vloeren, plinten en faïences zijn niet asbesthoudend

De vloeren, plinten en faïences zelf zijn niet asbesthoudend. Echter is er mogelijk een onderliggende (asbesthoudende) lijmlaag aanwezig. Gezien er geen beschadigingen zijn kan dit niet vastgesteld worden.

Bij eventuele werken dient hier extra aandacht aan besteed te worden en dienen de lijmlagen bemonsterd te worden als deze zich daar effectief bevinden.

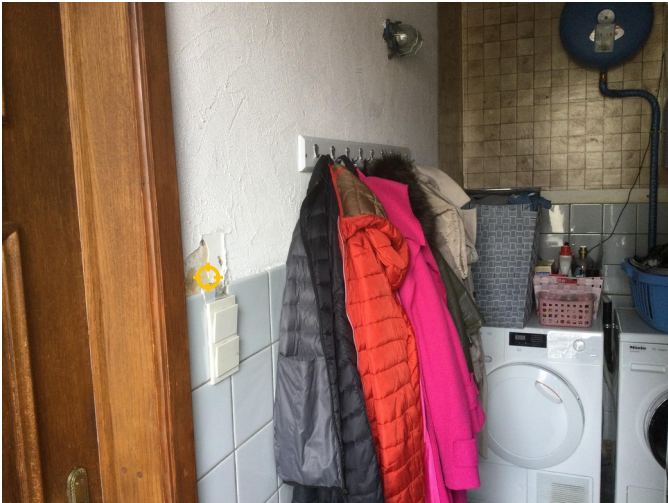
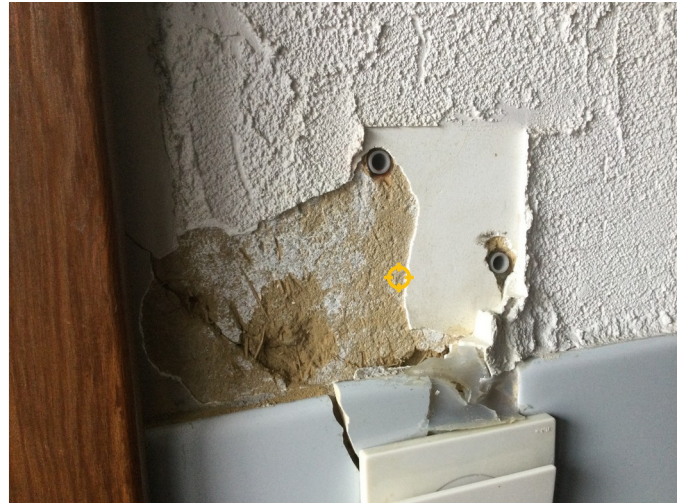
## Fiche 3: Pleister (muren)

Geen asbest

| Opmerking | Staalnames genomen in verblijfsplaats, natte ruimte, doorgangsruiimte en stookplaats. |

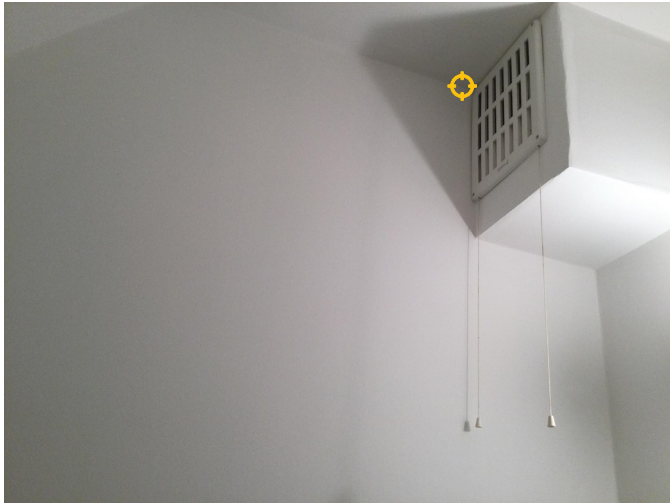
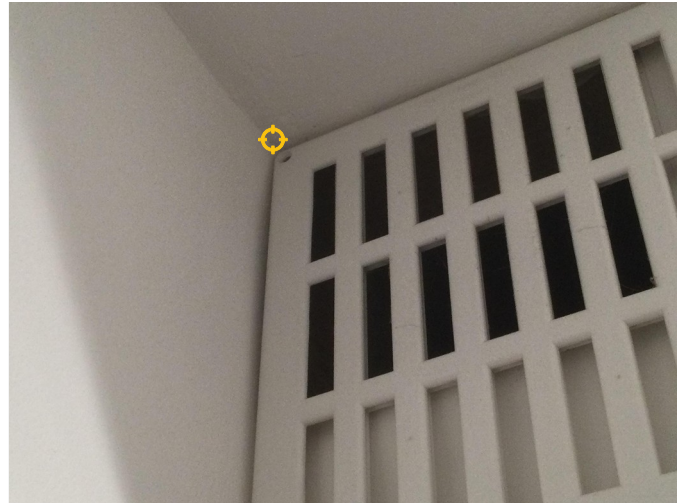
## Fiche 4: Pleister (plafond)

Geen asbest

| Opmerking | Staalnames genomen in verblijfsruimte en natte ruimte. Geen pleisterwerkplafond aanwezig in doorgangruimte en stookplaats. |

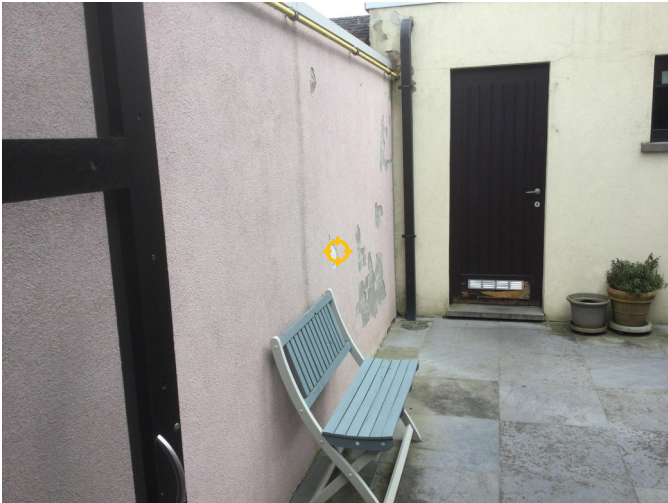
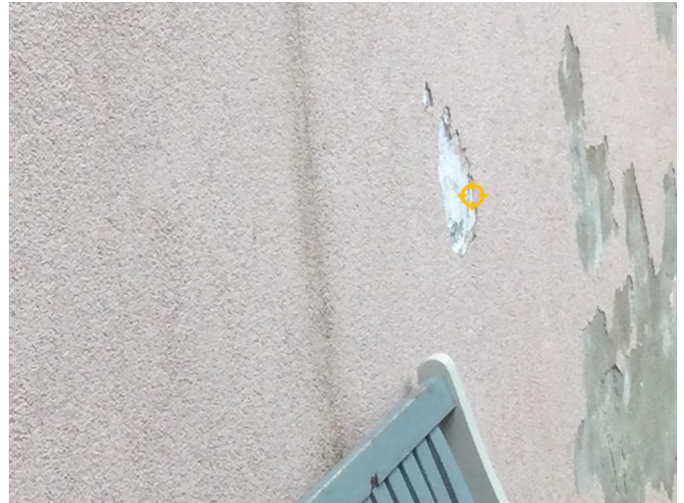
## Fiche 5: Crepi

Geen asbest

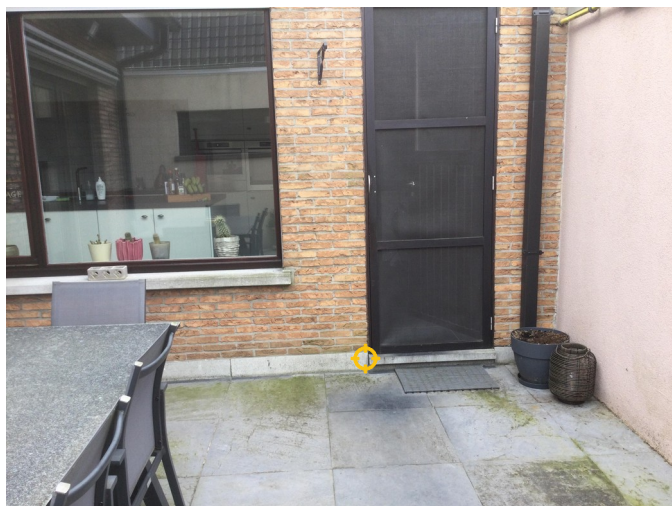
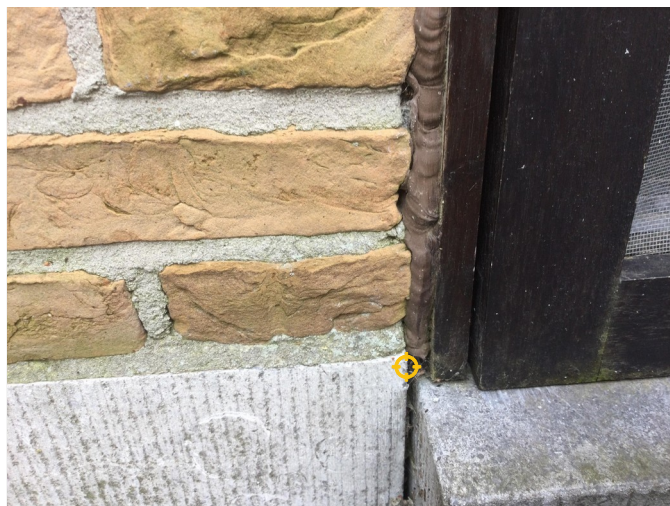
## Fiche 6: Kit (rond deur)

Geen asbest
