# Asbestinventarisat attest

Witte Torenwal 5A/15, 3960 Bree

Attestnummer : 20260821-000082.000

**Asbestveilig** (maar niet asbestvrij)

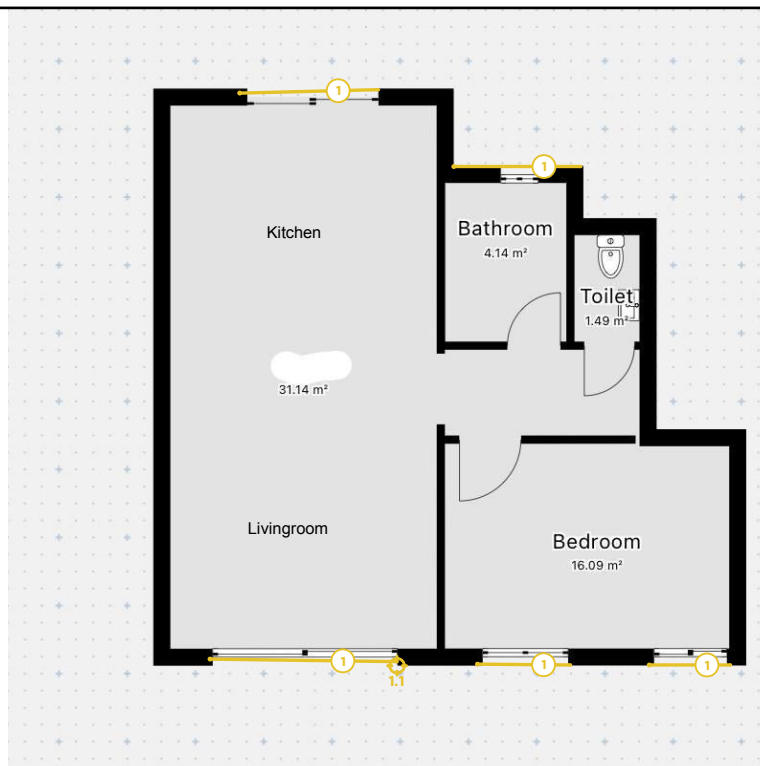
## Plan 1.5: Appartement : div

geen cv-ketel aanwezig

geen leidingisolatie aanwezig

Kit glas/kozijn = niet verdacht

| Beschrijving | Type | Actie |
|---|---|---|
| 1. Kit kozijn / muur | Asbestmateriaal | Zorgvuldig beheren |

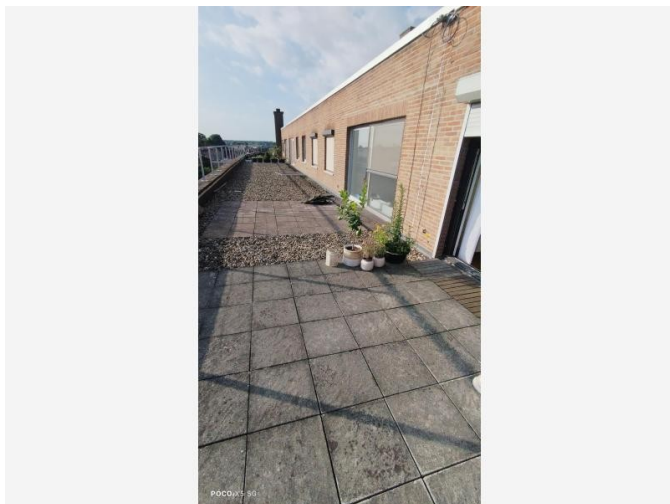
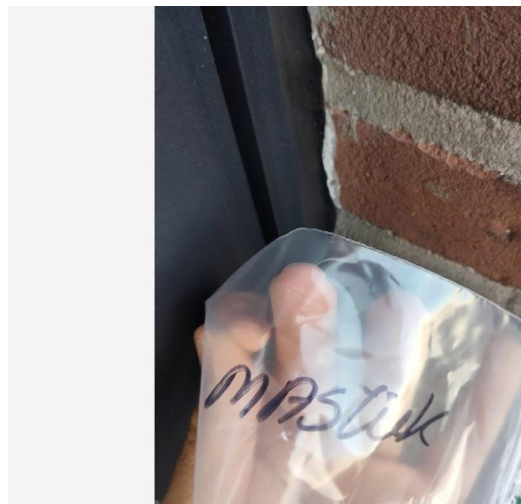
| Fiche 1: Kit kozijn / muur..... | 18 |

Het asbestmateriaal valt onder de mijlpaal van 2040.

| Eindbeoordeling materiaalrisico | Laag materiaalrisico en/of verlaagde kans op vezelvrijgave |

| Asbestsoort (vezeltype) | Alleen chrysotiel aanwezig |
| Toestand van het materiaal | Licht beschadigd, licht verweerd. Intacte calciumsilicaatplaat of materiaal met categorie 3-gebondenheid |

| # | Type | Referentie | Resultaat |
|---|---|---|---|
| 1.1 | Puntmonster | Mastiek | Chrysotiel |

| Beschrijving | Kit kozijn / muur |

- Zorg voor een veilig beheer. Vermijd het beschadigen van het asbestmateriaal. Controleer de toestand jaarlijks op wijzigingen.

Voor afdichtingsmateriaal tussen glas en schrijnwerk is het aangeraden dat het raam (kozijn, glas en afdichtingsmateriaal) in zijn geheel verwijderd wordt.

- Eenvoudige handelingen: enkel door erkend asbestverwijderaar  
EH erkend saneerder . De saneerder motiveert de verwijderingsmethode in het werkplan. Verwijdering met puntafzuiging dmv een stofzuiger met absoluut filter of (methode inslijpen baksteen voor mastiek gevel/raamkader ).

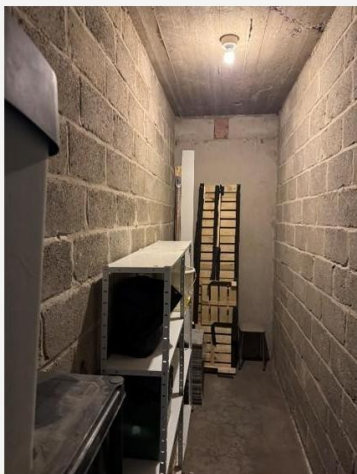
| Fiche 2: Muren / plafond - Kelderberging..... | 23 |

De muren betreft snelbouwsteen en beton , het plafond betonnen welfsels en zijn dus niet verdacht.

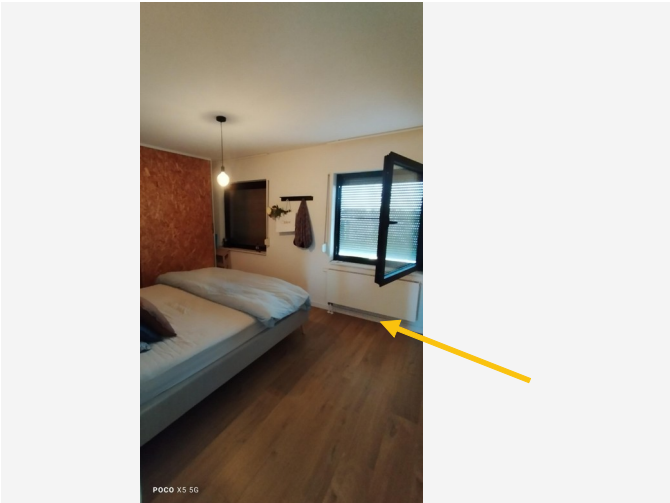
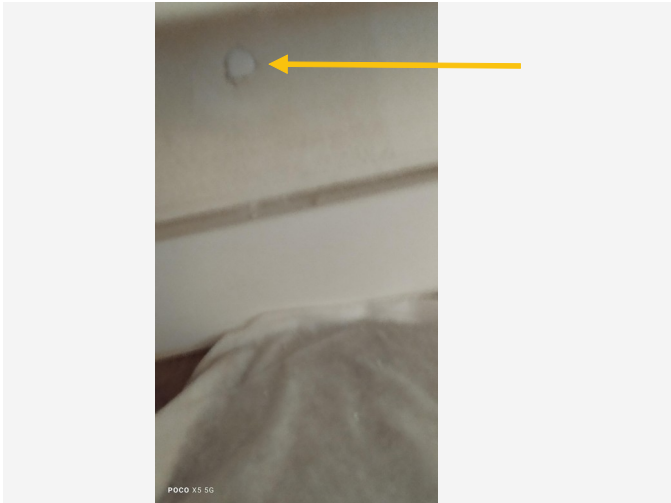
# Fiche 3: Muurpleister

Geen asbest

| # | Type | Referentie | Resultaat |
|---|---|---|---|
| 3.1 | Mengmonster | Muren | Geen asbest |

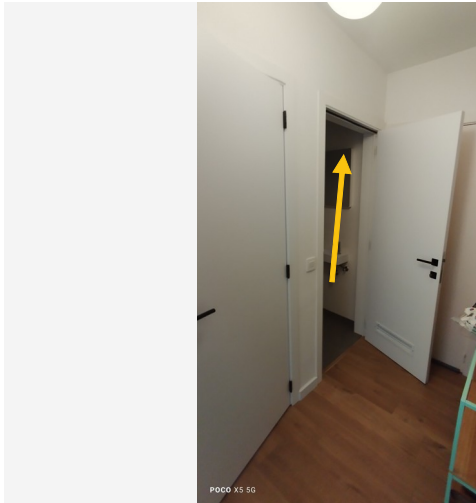
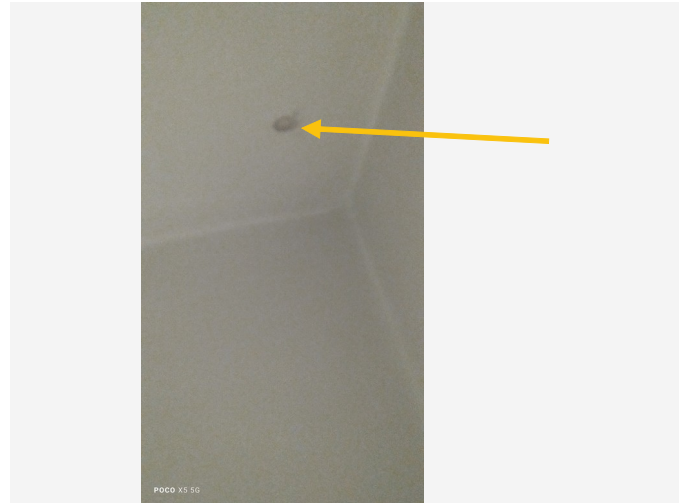
## Fiche 4: Plafondpleister

Geen asbest

| # | Type | Referentie | Resultaat |
|---|---|---|---|
| 4.1 | Mengmonster | Plafonds | Geen asbest |

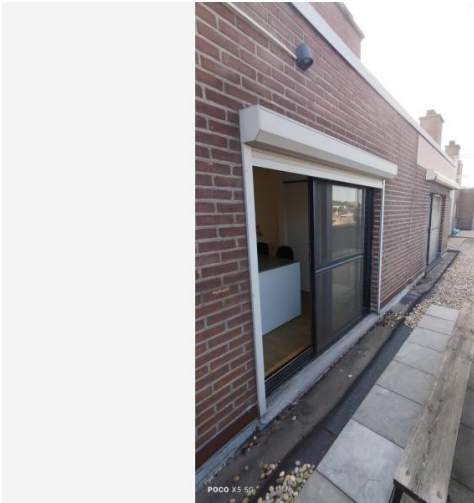
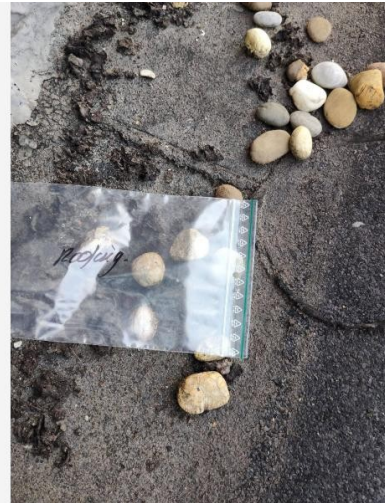
## Fiche 5: Roofing

Geen asbest

| # | Type | Referentie | Resultaat |
|---|---|---|---|
| 5.1 | Puntmonster | Roofing | Geen asbest |

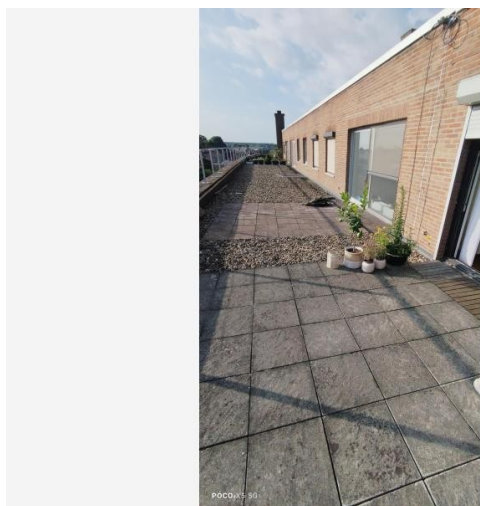
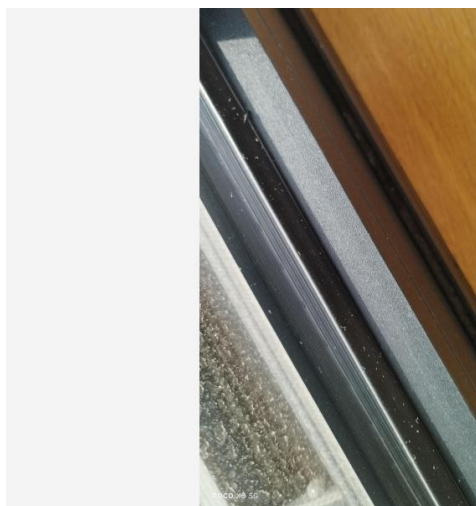
### Fiche 6: Kit glas/kozijn = (visueel vastgesteld)

| Beschrijving | Notitie | Terug te vinden op plannen |
|---|---|---|
| Fiche 6: Kit glas/kozijn = (visueel vastgesteld) | De gebruikte siliconen kit is niet asbestverdacht | Plan 1.5: Appartement : div |

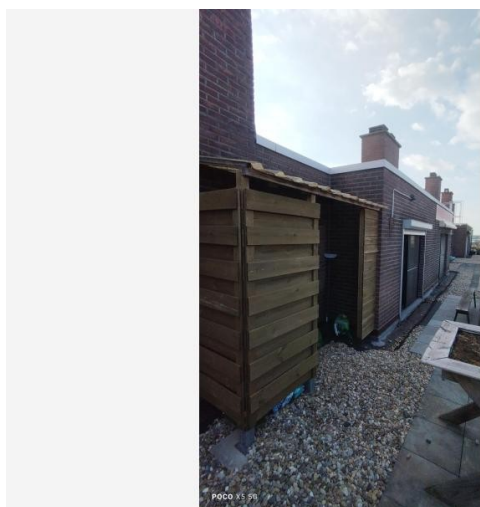
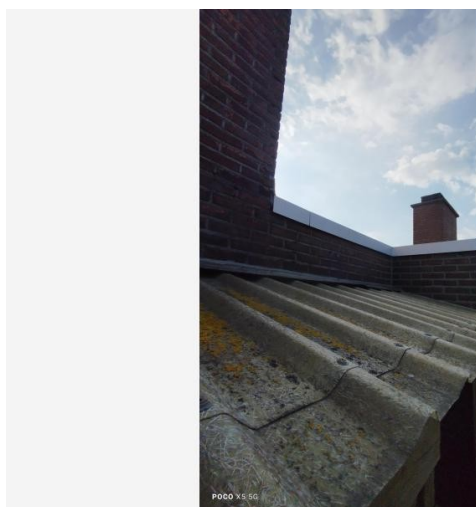
### Fiche 7: Afdak

| Beschrijving | Notitie | Terug te vinden op plannen |
|---|---|---|
| Fiche 7: Afdak | De dakbedekking wordt gecontroleerd. deze bestaat uit Kunststof en bevat geen asbest verdachte materialen. | Plan 1.2: Appartement 5A bus 15 |

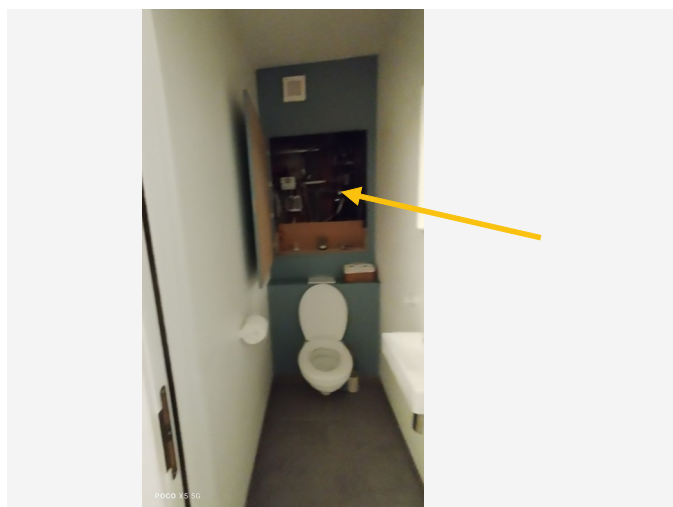
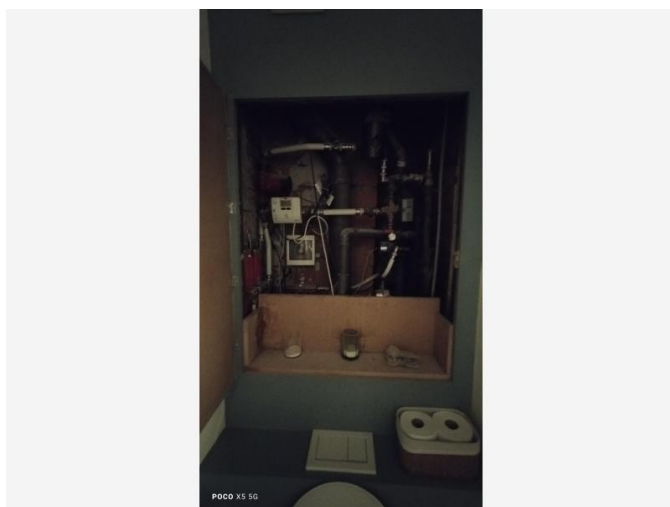
### Fiche 13: leidingisolatie ( niet aanwezig)

| Beschrijving | Notitie | Terug te vinden op plannen |
|---|---|---|
| Fiche 13: leidingisolatie ( niet aanwezig) | Geen leidingisolatie aanwezig | Plan 1.5: Appartement : div |

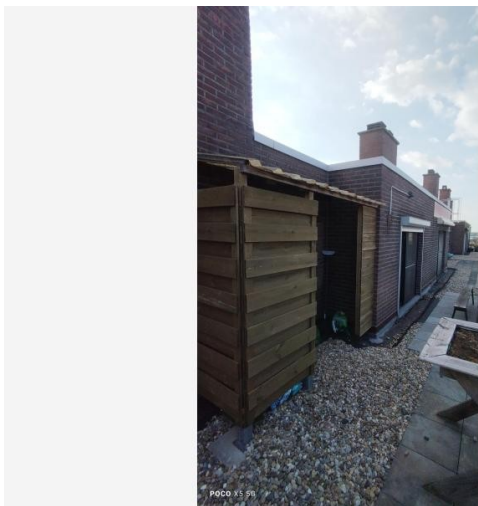
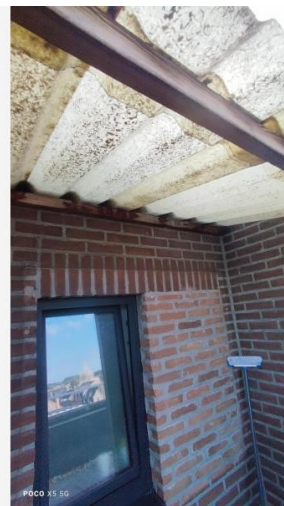
## Fiche 14: onderdak : afdak (niet aanwezig)

| Beschrijving | Notitie | Terug te vinden op plannen |
|---|---|---|
| Fiche 14: onderdak : afdak (niet aanwezig) | onderdak (niet aanwezig) in het inspectie gebied. | Plan 1.3: Appartement 5A bus 15 |
