# Asbestinventarisatetest

Hoogstraat 136, 3665 As

Attestnummer : **20260414-000410.000**

Uitgegeven op : **14.04.2026**

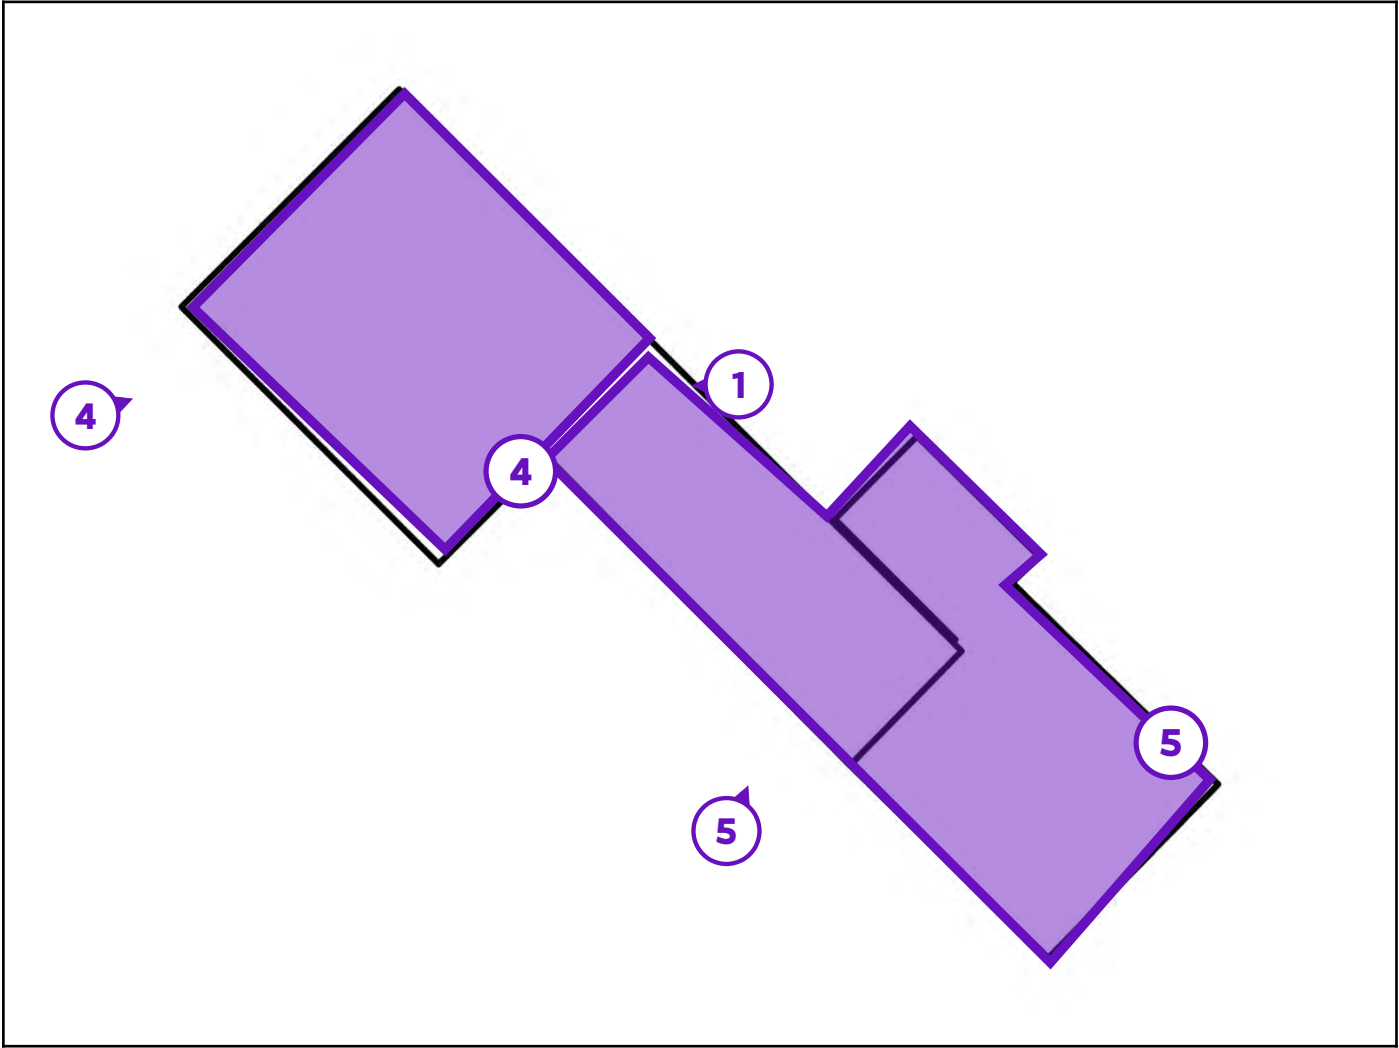
# Plan 1.6: dakenplan

| Beschrijving | Type | Actie |
|---|---|---|
| 1. Schoorsteen rookgaskanaal | Beperking | - |

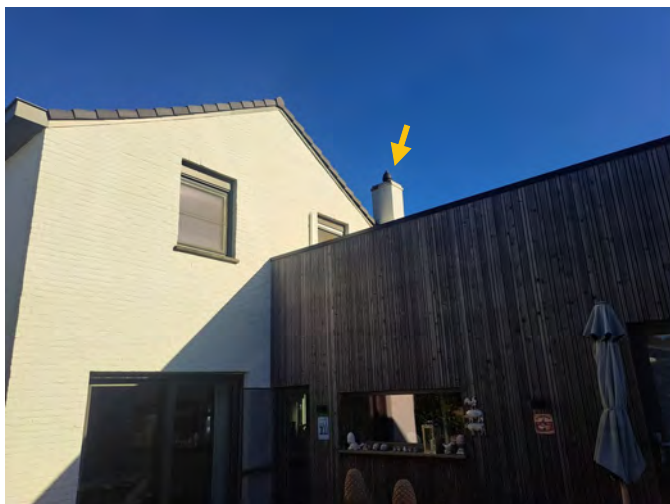
Situeringsfoto

### Tijdelijke beperking

**Reden:** Het te onderzoeken materiaal situeert zich hoger dan 3,50 m te rekenen vanaf een veilige ondergrond

**Uitleg van de asbestdeskundige:** Het rookgaskanaal is niet beoordeeld. Aan de binnenzijde is de kachel aangesloten. Aan de buitenzijde is het hoger dan 3,5 meter om de schoorsteen te inspecteren. Het is niet zichtbaar of er een asbestverdacht rookgaskanaal aanwezig is in de schoorsteen. Conform ons inspectieprotocol mogen wij een beperking inroepen voor hoogtes hoger dan 3,5 m. Indien men dit wil laten onderzoeken, dient er een nieuwe afspraak gemaakt te worden en moet er een hoogtewerker voorzien worden, evenals iemand die bevoegd is om deze te bedienen en eventueel een techniek die de al dan niet aanwezige schouwwhoed kan afnemen en weer terugplaatsen.

| Karakterisatie | Asbest (verdacht) |

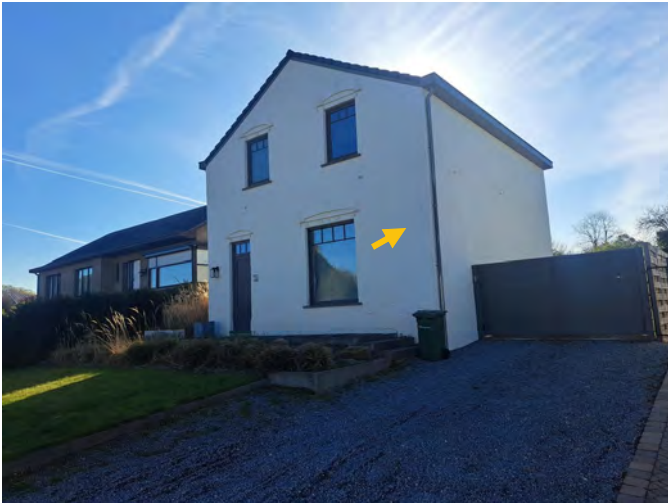
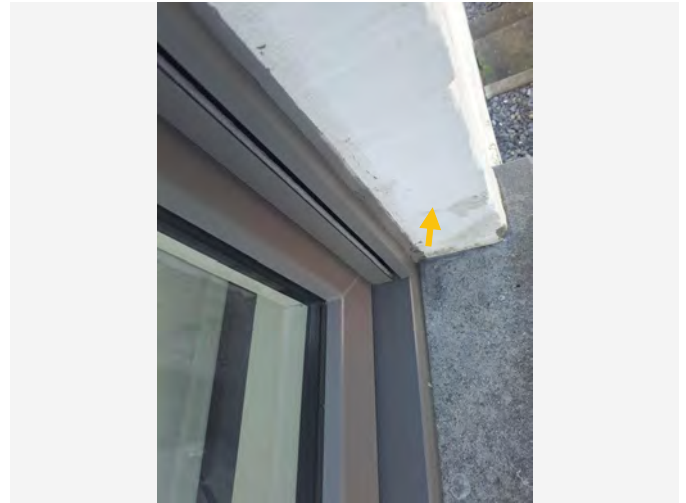
Geen asbest

| # | Type | Referentie | Resultaat |
|---|---|---|---|
| 2.1 | Mengmonster | g172 | Geen asbest |

| Beschrijving | cementeringen gevel en keldermuren |

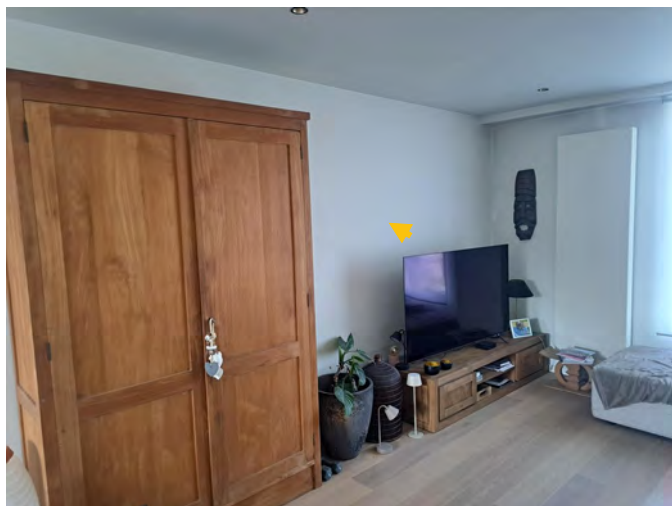
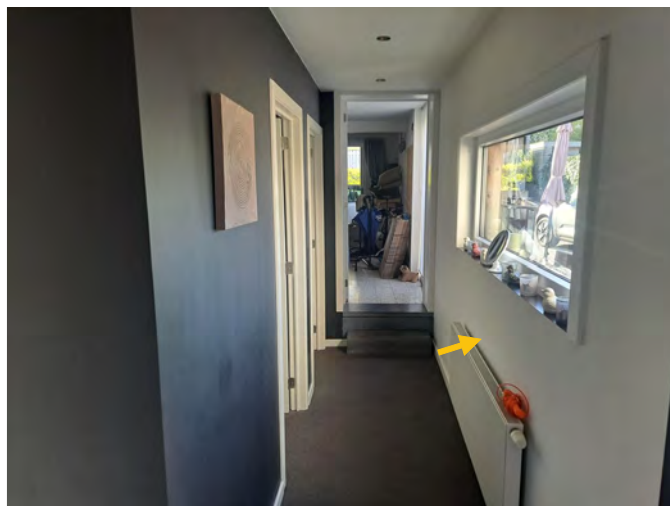
## Fiche 3: Pleisterwerk muren

Geen asbest

| # | Type | Referentie | Resultaat |
|---|---|---|---|
| 3.1 | Mengmonster | g171 | Geen asbest |

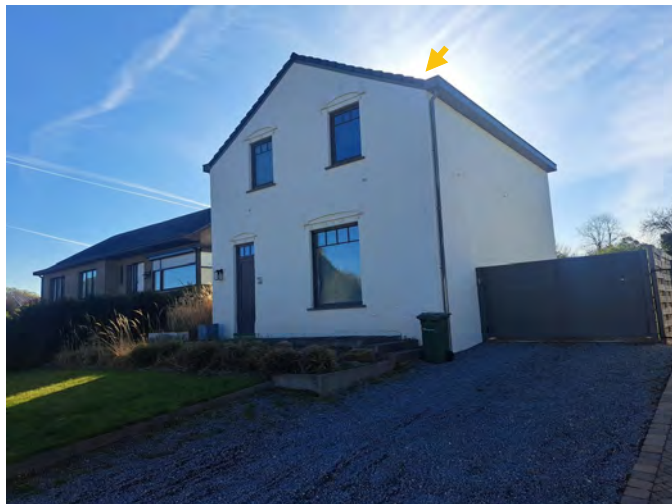
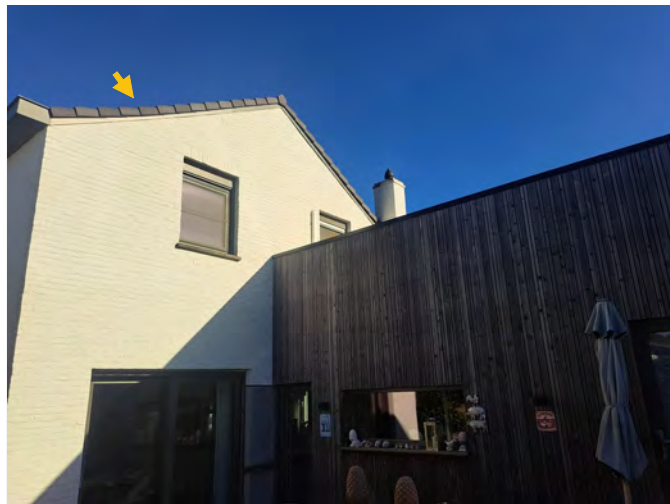
### Fiche 4: Dakbedekking in dakpannen (niet verdacht)

| Beschrijving | Notitie | Terug te vinden op plannen |
|---|---|---|
| Fiche 4: Dakbedekking in dakpannen (niet verdacht) | De dakbedekking is niet-asbestverdacht. | Plan 1.6: dakenplan |

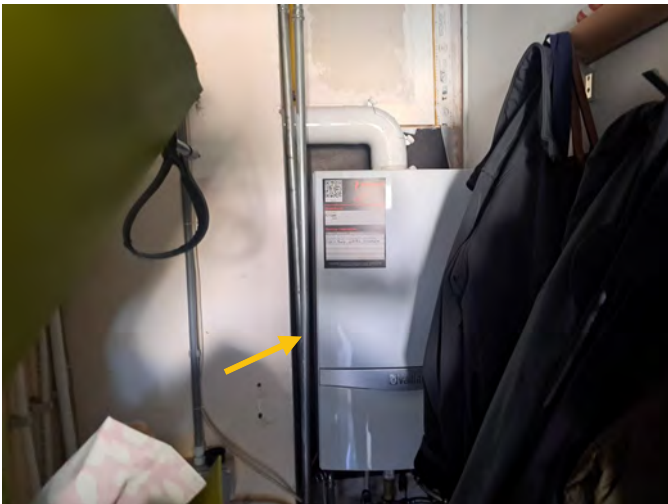
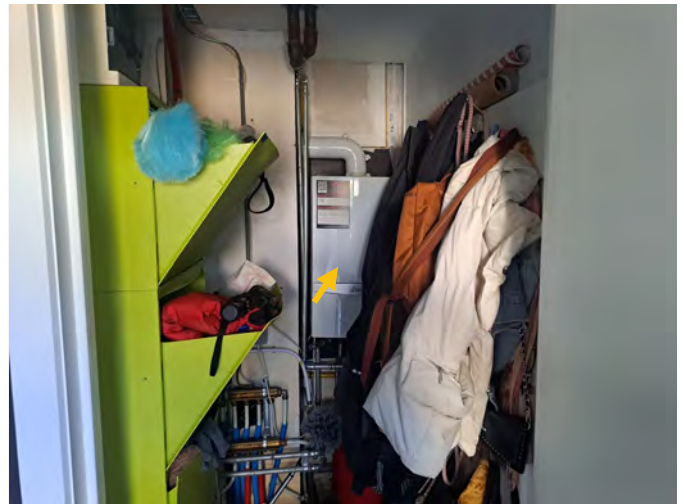
## Fiche 6: CV-brander (niet verdacht)

| Beschrijving | Notitie | Terug te vinden op plannen |
|---|---|---|
| Fiche 6: CV-brander (niet verdacht) | De CV-brander bevat geen asbestverdachte materialen. | Plan 1.2: nv0 |
