# Asbestinventarisatetest

Reinpadstraat 21/BU17, 3600 Genk

Attestnummer : 20260512-000342.000

Uitgegeven op : 12.05.2026

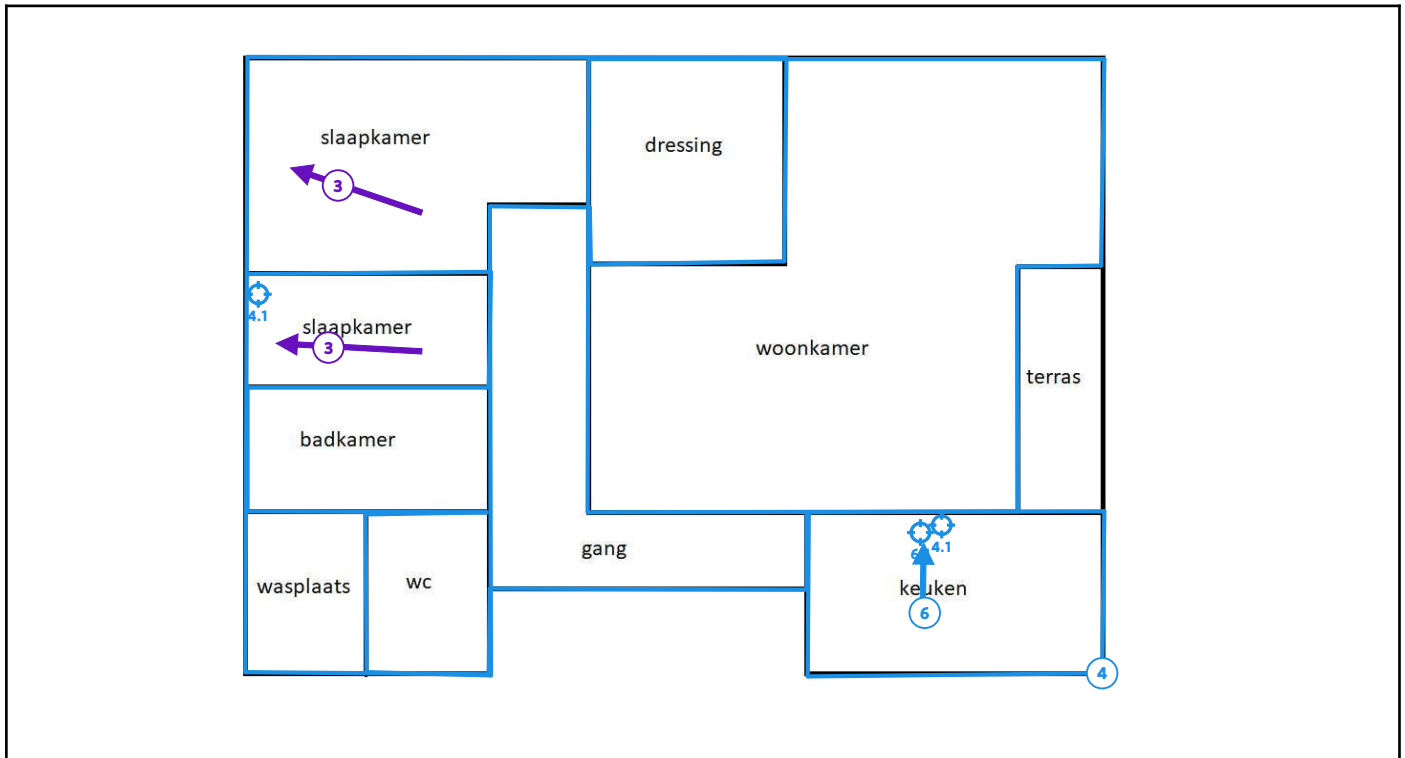
# Plan 1.1: Appartement

Beschrijving	Type	Actie
3. Dichtingen gietijzeren radiatoren	Advies	-
4. Pleisterwerk muren	Geen asbest	-
4.1 Code: ST 1	Mengmonster	-
6. Antidreun wasbak	Geen asbest	-
6.1 Code: ST 3	Puntmonster	-

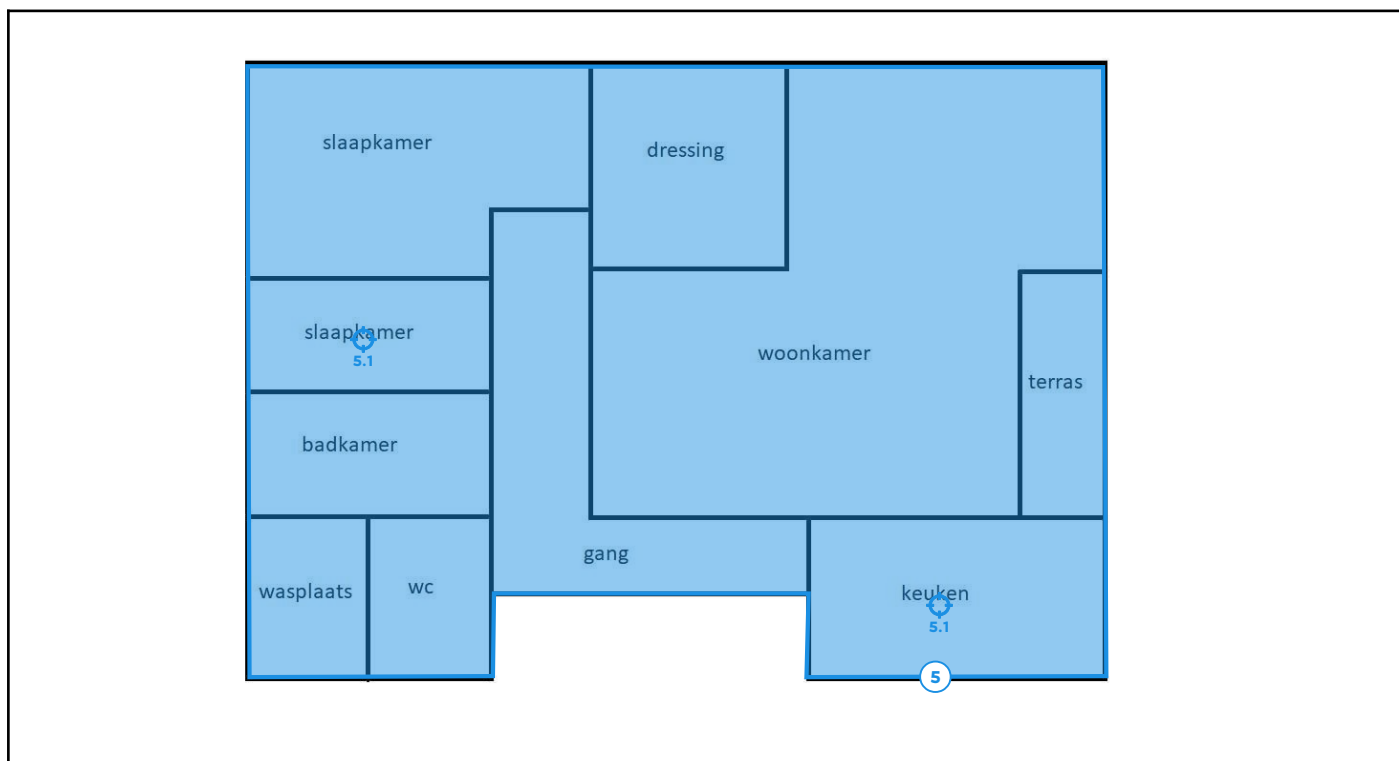
## Plan 1.2: Appartement

Beschrijving	Type	Actie
5. Pleisterwerk plafond	Geen asbest	-
5.1 Code: ST 2	Mengmonster	-

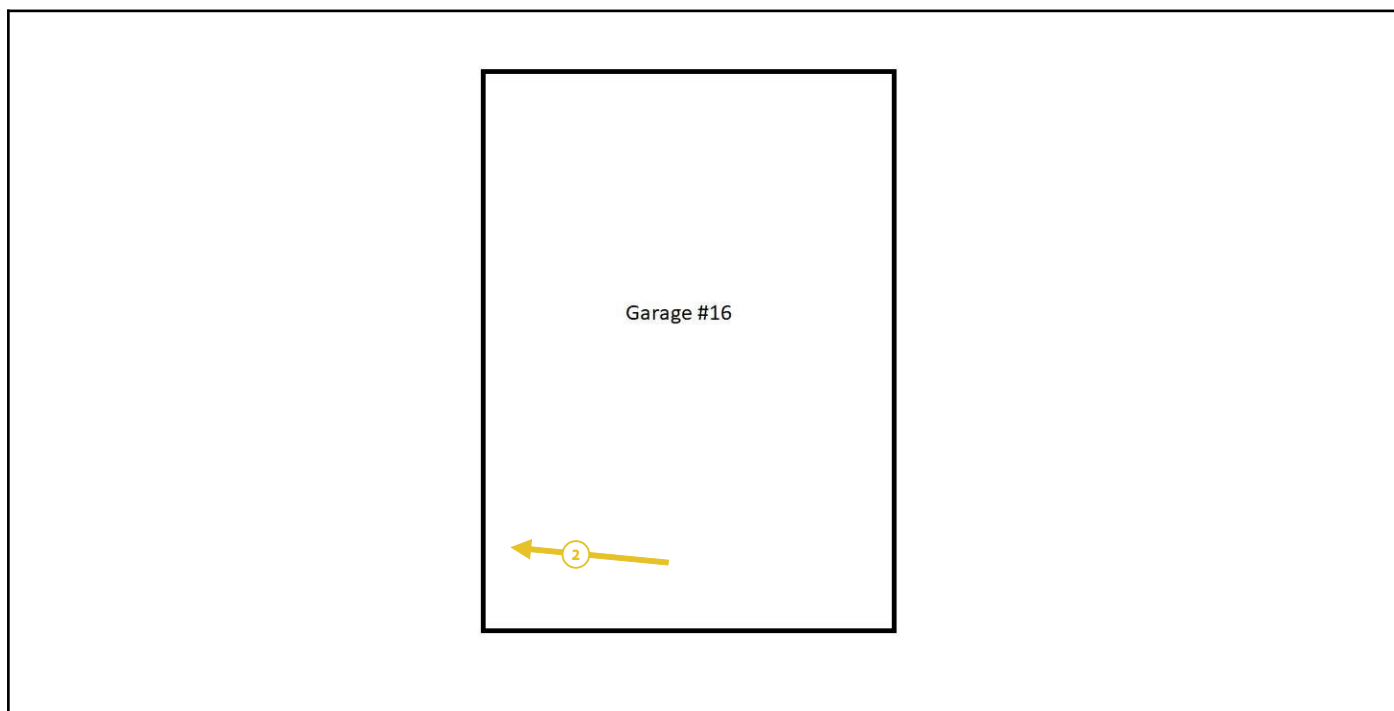
## Plan 1.3: Garagebox #16

Beschrijving	Type	Actie
2. Bakeliëte elektrische infrastructuur	Asbestmateriaal	Zorgvuldig beheren

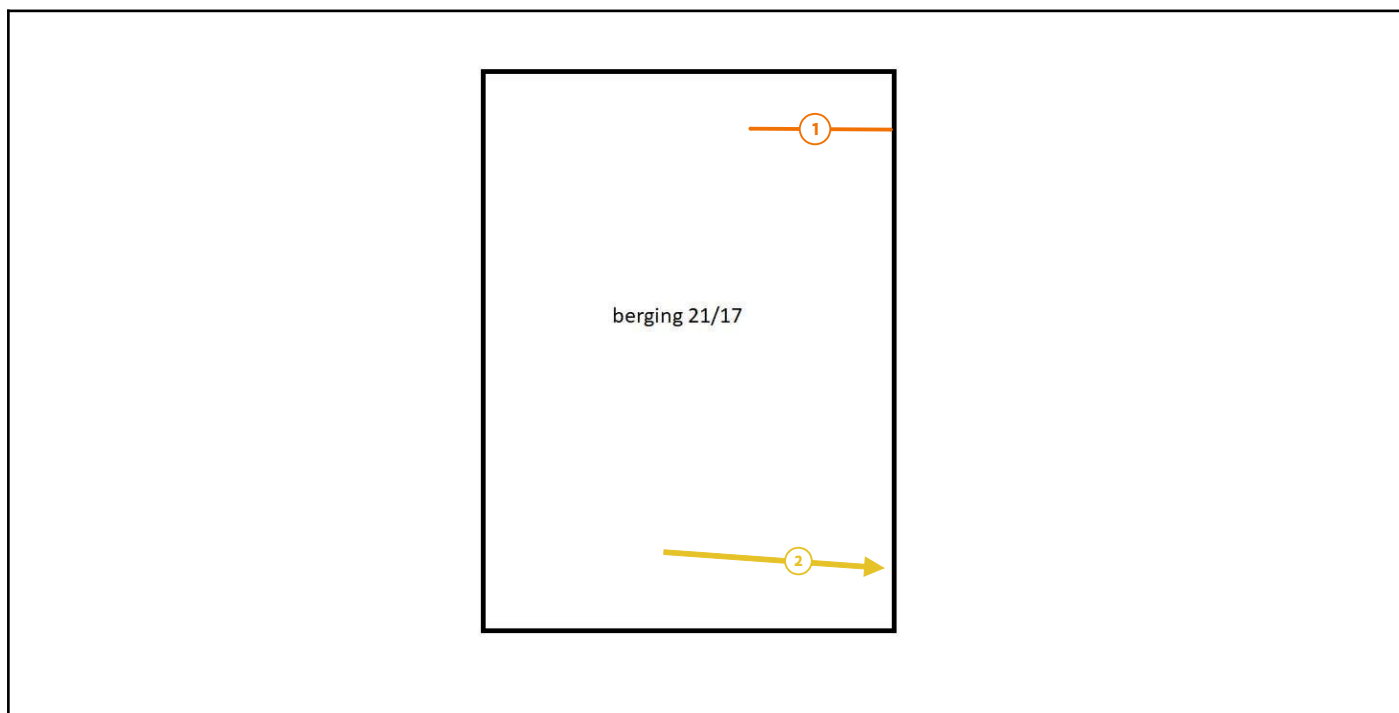
## Plan 1.4: Kelderberging

Beschrijving	Type	Actie
1. Leidingisolatie	Asbestmateriaal	Verwijderen
2. Bakeliete elektrische infrastructuur	Asbestmateriaal	Zorgvuldig beheren

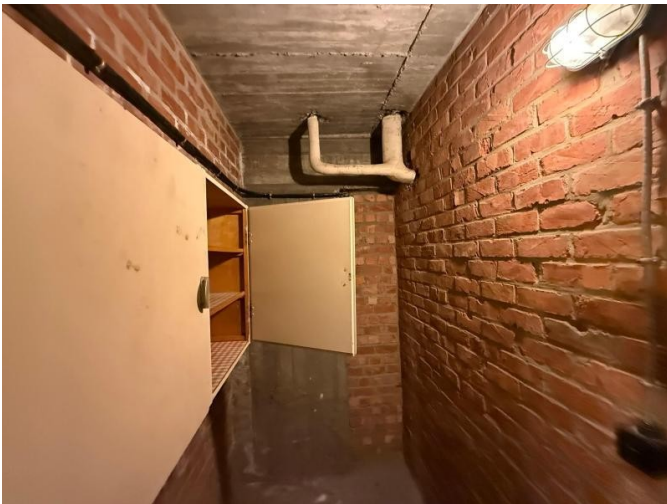
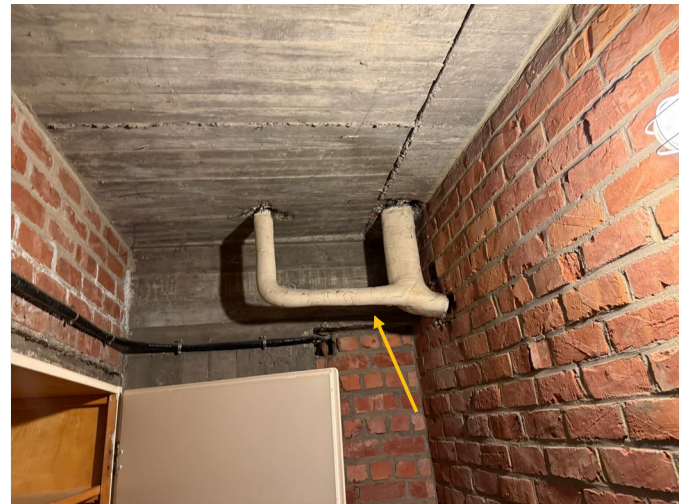
Het asbestmateriaal valt onder de mijlpaal van 2034.

Verwijderen

Eindbeoordeling materiaalrisico	Verhoogd materiaalrisico en/of verhoogde kans op vezelvrijgave
---------------------------------	--

Gebondenheid	Categorie 2: niet-hechtgebonden met matrix
Asbestsoort (vezeltype)	Crocidoliet aanwezig
Asbestconcentratie	Hoog ( $\geq 50\%$ )
Afschermingsgraad van het gehele materiaal	Geheel of deels vrij aan de binnenlucht, maar geen contact met binnenluchtstromen
Toestand van het materiaal	Onbeschadigd, niet verweerd

<b>Beschrijving</b>	Leidingisolatie
<b>Omgeving</b>	Binnen
<b>Primaire drager</b>	HVAC infrastructuur en uitrusting
<b>Asbestmateriaal</b>	In-situ afwerkingslagen - Thermische isolatie
<b>Bindmiddel van asbestmateriaal</b>	Gips - kalk
<b>Gebondenheid op basis van bindmiddel</b>	Niet-hechtgebonden
<b>Hoeveelheid (lengte - omtrek - dikte - aantal)</b>	<ul style="list-style-type: none"><li>• 0,70 m - 16,00 cm - 3,00 cm - 1 stuk</li></ul>
<b>Totaal volume</b>	0,003 m <sup>3</sup>
<b>Eenvoudig bereikbaar</b>	Ja
<b>Bevestigingswijze</b>	<ul style="list-style-type: none"><li>• Verlijmd, ingegoten, versmeerd</li></ul>
<b>Identificatiemethode</b>	<p>De asbestdeskundige beoordeelt het materiaal als asbestverdacht en dus asbesthoudend, en dit zonder monsternamen.</p> <p>Motivatie: De materialen behoren niet toe aan de eigenaar voor wie de asbestdeskundige de asbestinventaris uitvoert.</p>
<b>Destructieve handeling voor identificatie</b>	Nee

<b>Opmerking</b>	De leidingisolatie die door de kelderberging loopt is eigendom van de VME. Deze dient onderzocht te worden in het asbestattest van de gemene delen van het gebouw.

- Verwijder dit asbestmateriaal zo snel mogelijk. Volg de toestand goed op.
- Voer bijkomende staalname(s) uit.

- Hermetische zone (erkend asbestverwijderaar)  
Bepaalde asbestmaterialen mogen enkel door erkende asbestverwijderaars verwijderd worden via de techniek hermetische zone of met de couveusezakmethode. De ondernemingen in deze lijst zijn erkend voor het uitvoeren van asbestverwijdering zowel met eenvoudige handelingen als volgens de hermetisch afgesloten zone, tenzij anders vermeld. Zij volgen daarbij strikte veiligheidsprocedures en gebruiken gespecialiseerd materieel.

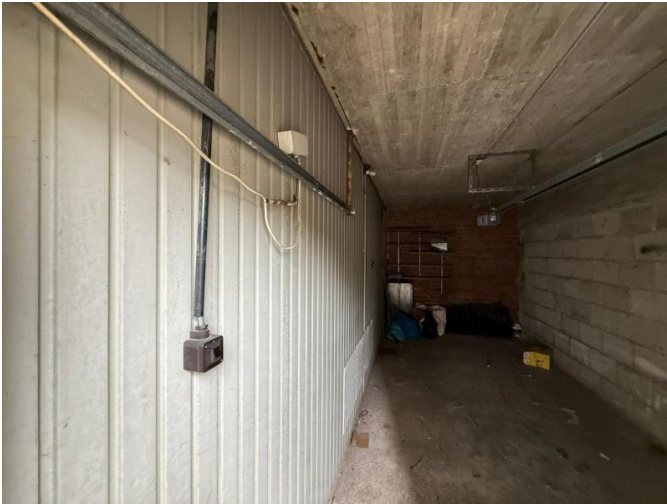
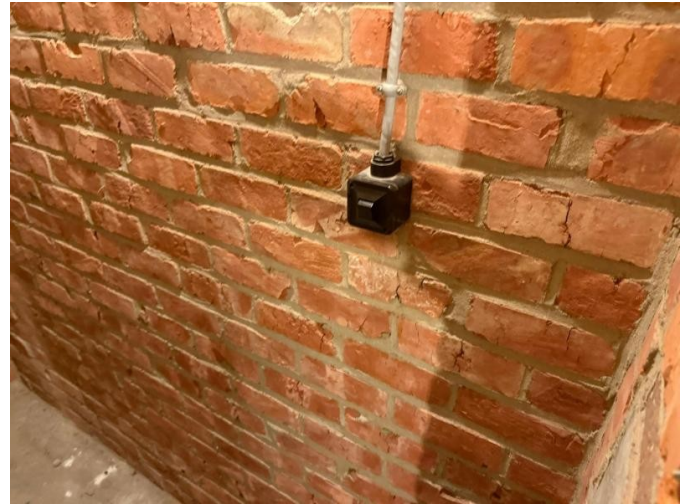
Het asbestmateriaal valt onder de mijlpaal van 2040.

Zorgvuldig beheren

Eindbeoordeling materiaalrisico	Laag materiaalrisico en/of verlaagde kans op vezelvrijgave
---------------------------------	--

Gebondenheid	Categorie 1: hechtgebonden in oorsprong
Asbestsoort (vezeltype)	Crocidoliet aanwezig
Asbestconcentratie	Laag (< 50%)
Afschermingsgraad van het gehele materiaal	Geheel of deels vrij aan de binnenlucht, maar geen contact met binnenluchtstromen
Toestand van het materiaal	Onbeschadigd, niet verweerd

Beschrijving	Bakelite elektrische infrastructuur
Omgeving	Binnen
Primaire drager	Communicatie en elektrische infrastructuur en uitrusting
Asbestmateriaal	Plaat, paneel, tablet - Type Bakeliet
Bindmiddel van asbestmateriaal	Kunststof of -hars
Gebondenheid op basis van bindmiddel	Hecht
Hoeveelheid (oppervlakte - dikte - aantal)	<ul style="list-style-type: none"><li>• 0,01 m<sup>2</sup> - 1,00 cm - 2 stuks</li></ul>
Totaal volume	< 0,001 m <sup>3</sup>
Eenvoudig bereikbaar	Ja
Bevestigingswijze	<ul style="list-style-type: none"><li>• Geschroefd</li></ul>
Identificatiemethode	<p>De asbestdeskundige beoordeelt het materiaal als asbestverdacht en dus asbesthoudend, en dit zonder monstername.</p> <p>Motivatie: De monstername brengt andere schade aan dan schade die inherent is aan de monstername.</p>
Destructieve handeling voor identificatie	Nee

- Zorg voor een veilig beheer. Vermijd het beschadigen van het asbestmateriaal. Controleer de toestand jaarlijks op wijzigingen.
- Voer bijkomende staalname(s) uit.

- Eenvoudige handelingen: mag via doe-het-zelf of door werknemer(s) met opleidingsattest eenvoudige handelingen  
De aangetroffen asbesttoepassing is hechtgebonden en mag verwijderd worden via eenvoudige handelingen door een doe-het-zelver of een werknemer met een attest.
  1. Wettelijk kader waar eerst informatie moet worden opgedaan:  
Verwijdering moet gebeuren volgens: [www.asbestinfo.be](http://www.asbestinfo.be) (OVAM) / Codex welzijn op het werk, boek VI, titel 3
  2. Verwijderingsmethode:  
Maak het materiaal licht vochtig

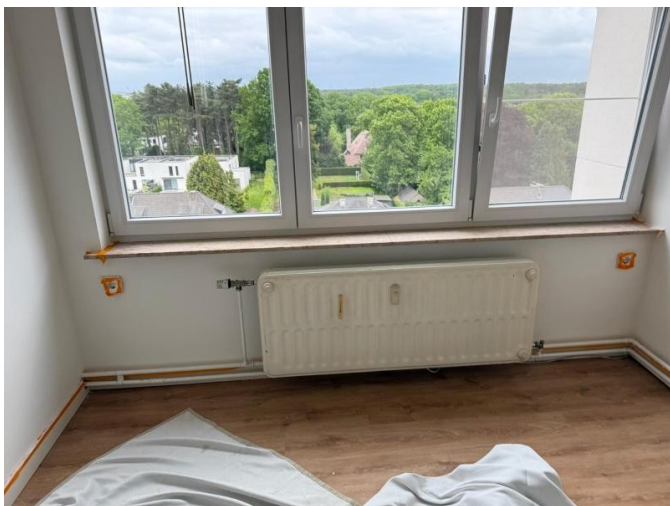
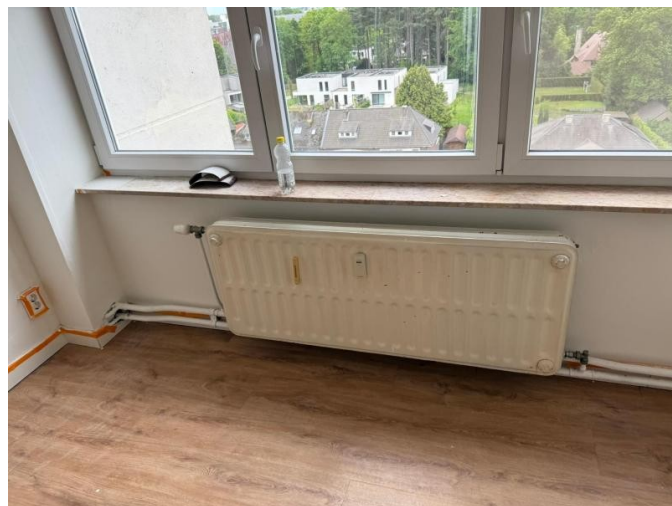
Het kan zijn dat de dichtingen van dit soort radiatoren (gietijzeren) asbesthoudend zijn. Deze zijn niet waarneembaar of vast te stellen zonder destructief te werk te gaan.

<b>Basis voor advies</b>	De asbestdeskundige beoordeelt het materiaal als asbesthoudend op basis van een beoordeling met het blote oog.
--------------------------	--

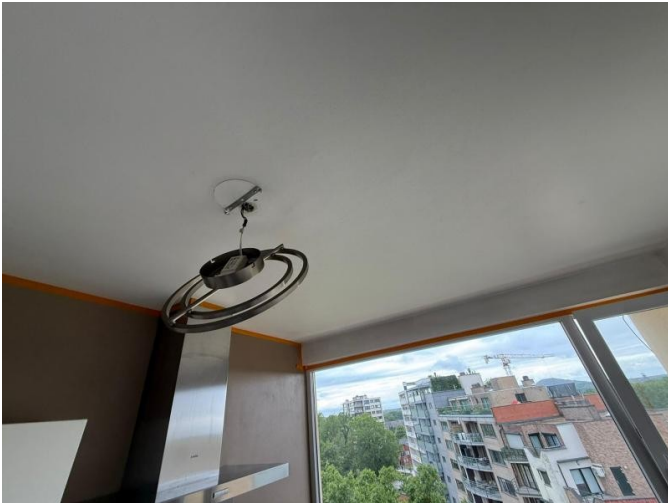
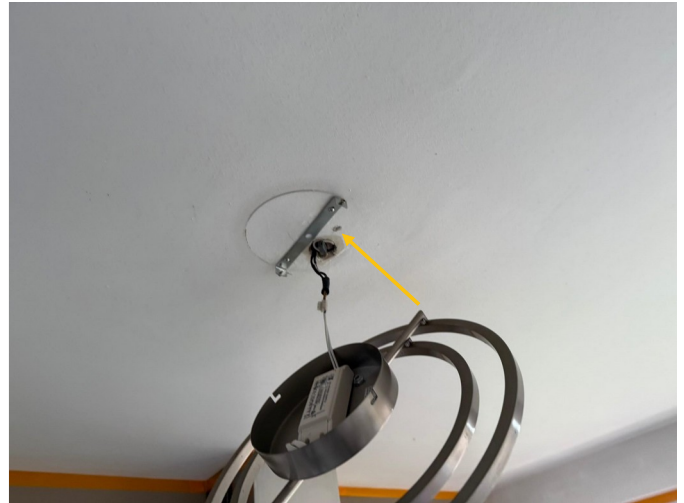
## Fiche 5: Pleisterwerk plafond

Geen asbest

#	Type	Referentie	Resultaat
5.1	Mengmonster	ST 2	Geen asbest

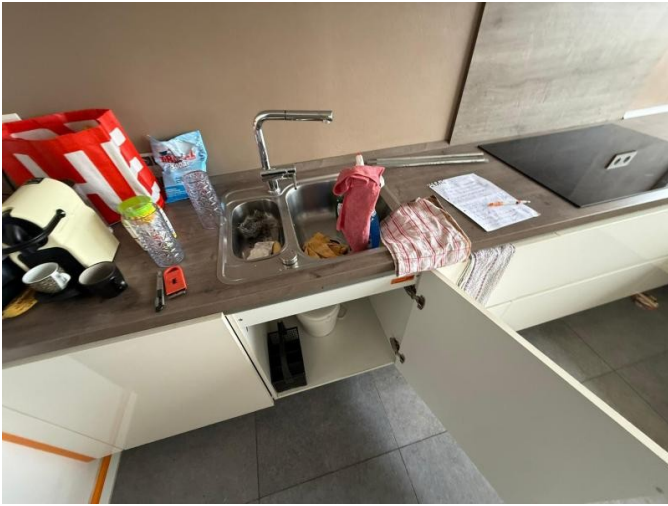
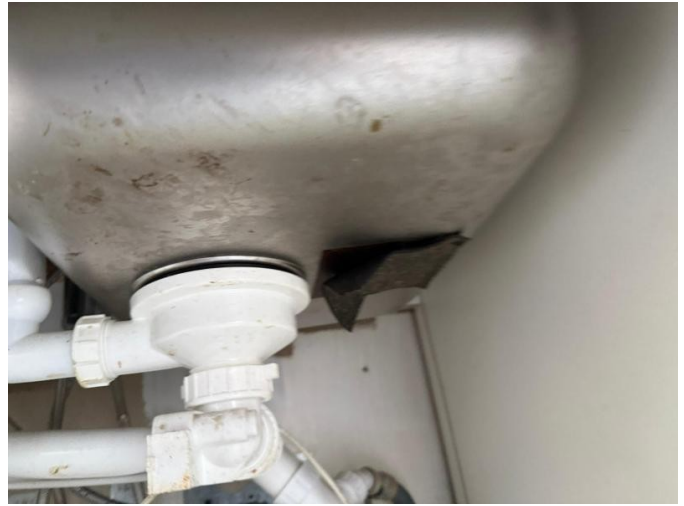
## Fiche 6: Antidreun wasbak

Geen asbest

#	Type	Referentie	Resultaat
6.1	Puntmonster	ST 3	Geen asbest

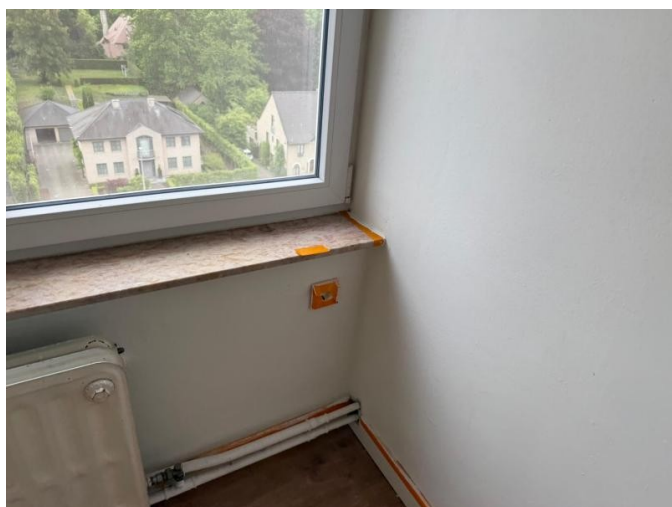
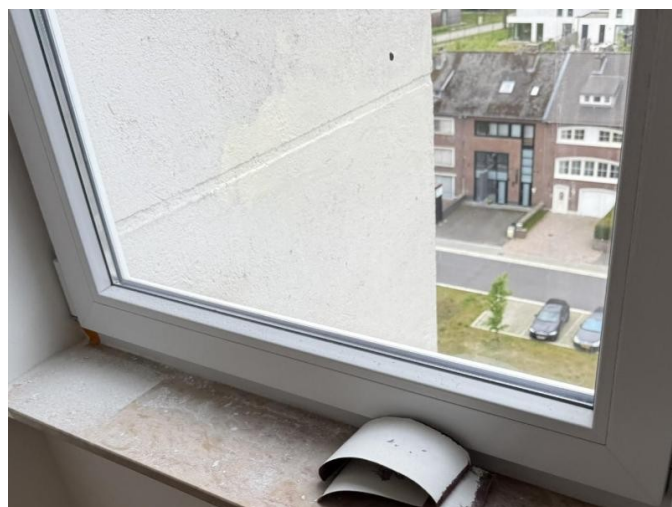
### Fiche 7: Kit ramen: flexibel

Beschrijving	Notitie	Terug te vinden op plannen
Fiche 7: Kit ramen: flexibel	De kit aan alle ramen is flexibel, dit is niet asbest verdacht.	-
