# Asbestinventarisatetest

Weg naar Opoeteren 99, 3660 Oudsbergen

Attestnummer : 20260522-000262.000

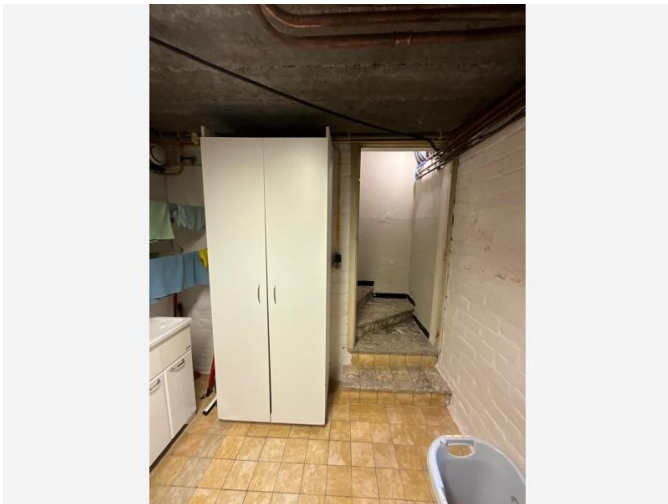
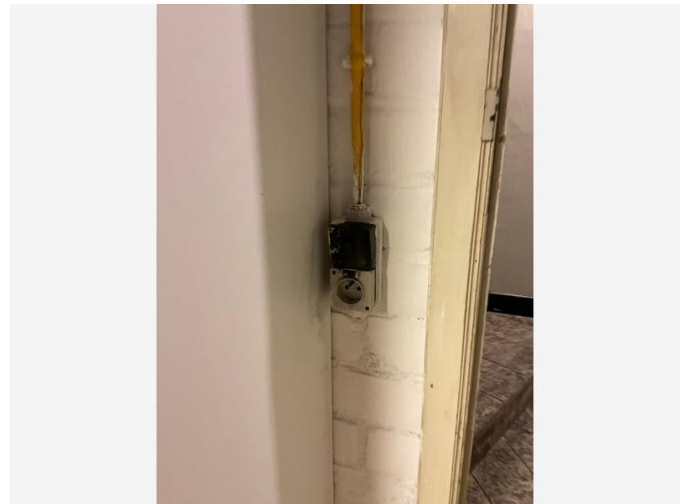
Het asbestmateriaal valt onder de mijlpaal van 2040.

| Eindbeoordeling materiaalisico | Laag materiaalisico en/of verlaagde kans op vezelvrijgave |

| Asbestsoort (vezeltype) | Crocidoliet aanwezig |

| Opmerking | <p>Het is moeilijk te bepalen of de bakeliettoepassingen in de woning ook effectief asbesthoudend zijn (het kan ook gaan om de asbestvrije variant).</p> <p>Er werd geen monster genomen oww beschadiging aan een elektrisch gerelateerde toepassing, extra controle bij verwijdering van het verdacht materiaal.</p> |

- Zorg voor een veilig beheer. Vermijd het beschadigen van het asbestmateriaal. Controleer de toestand jaarlijks op wijzigingen.
- Voer bijkomende staalname(s) uit.

- Eenvoudige handelingen: mag via doe-het-zelf of door werknemer(s) met opleidingsattest eenvoudige handelingen  
Schakelaars, stopcontacten en andere gelijkaardige toepassingen kunnen eenvoudig losgeschroefd worden --> EH doe-het-zelf. Afgesloten of verzegelde kast --> EH opgeleid technieker personeel 8u basisopleiding asbest. Voor elektrische infrastructuur en uitrusting dient u vooraleer men deze toepassing gaat bevochtigen de elektriciteit af te sluiten (zoniet elektrocutie-/brandgevaar). standaard dragen van de nodige wegwerp beschermingsmiddelen FFP 3 masker , handschoenen en tyvec CAT III type 5-6 , afspoelbaar schoeisel Losschroeven en dubbel verpakken in plastic , sluit luchtdicht af en breng dit als hechtgebonden afval naar een plaatselijk containerpark. Voor hechtgebonden toepassingen: Bij verwijdering door doe-het-zelf moet men dit afval dubbel en luchtdicht verpakt aandienen bij het gemeentelijk recyclagepark. Men raadpleegt best op voorhand de voorwaarden van het recyclagepark.

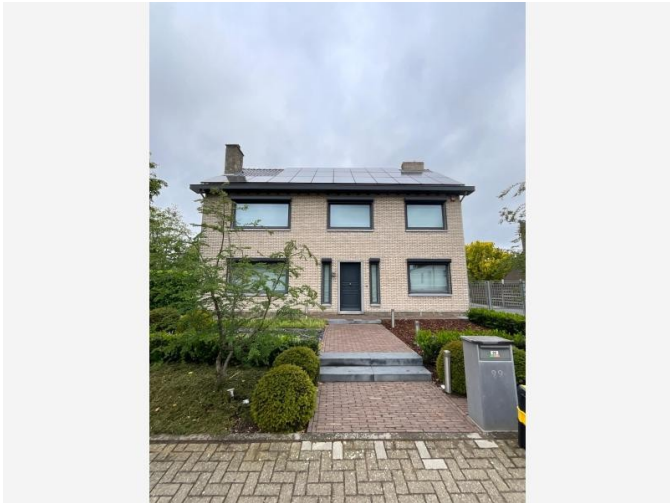
**Reden:** Het te onderzoeken materiaal situeert zich hoger dan 3,50 m te rekenen vanaf een veilige ondergrond

**Uitleg van de asbestdeskundige:** Bij werken (dak of reiniging schouw) kan een stelling geplaatst worden, het is niet duidelijk of er asbestverdachte materialen aanwezig zijn in/rond de schouw.

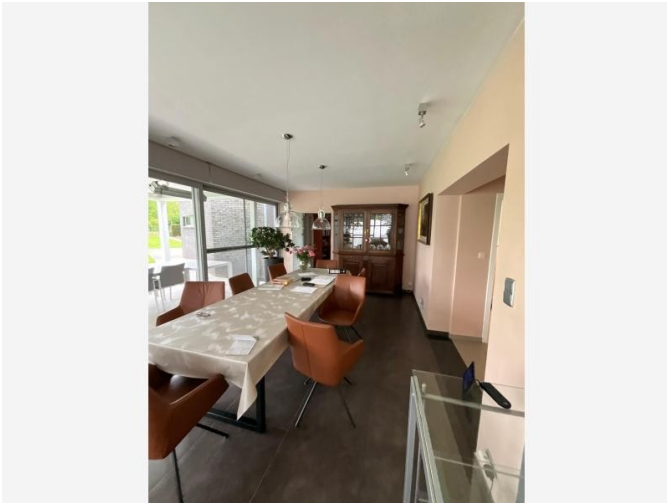
**Bouwjaar:** 2006

*Constructies gebouwd vanaf 2001 moeten niet onderzocht worden*

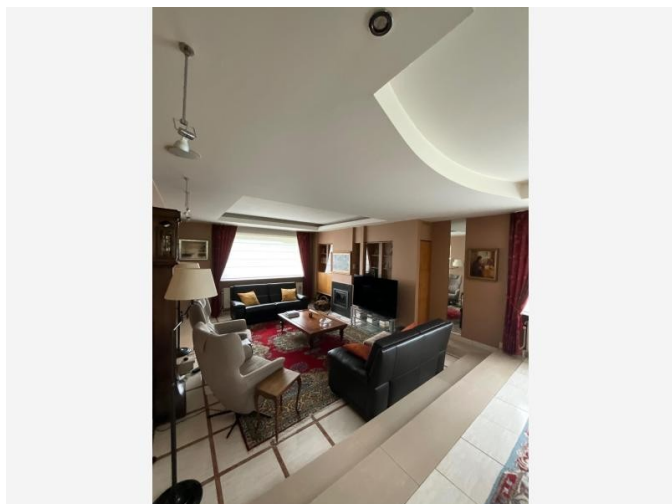
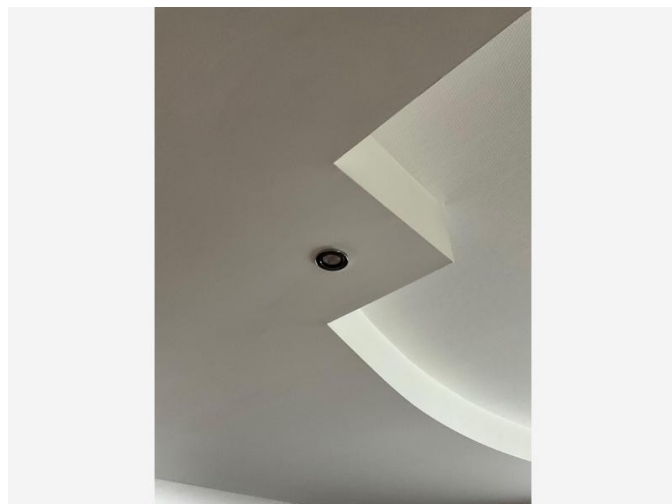
Plafonds zijn afgewerkt met valse plafonds in plaatmateriaal. Het is niet duidelijk of er pleisterwerk of ander verdacht asbestmateriaal aanwezig is achter / op deze valse plafonds, het is aangewezen om bijkomend onderzoek uit te voeren bij werken. Zonder destructieve handeling is het niet mogelijk om na te gaan of er asbesthoudende materialen aanwezig zijn achter de plafond afwerking. Als bij sloop of renovatie blijkt dat er achter deze plafonds nog pleisterwerk of asbest verdachte toepassingen aanwezig zijn, moet dit bemonsterd worden.

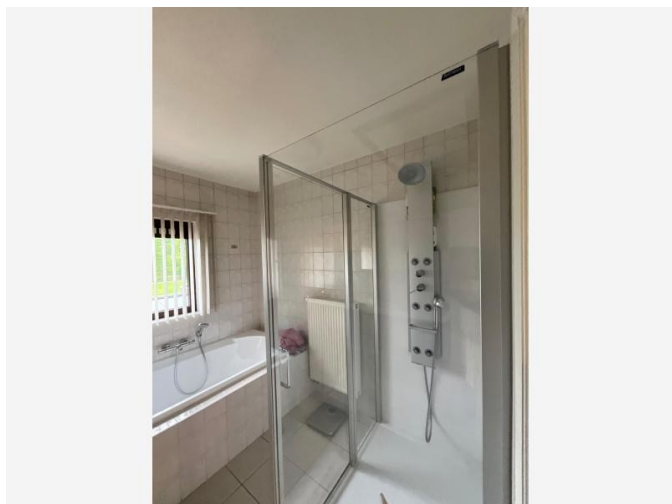
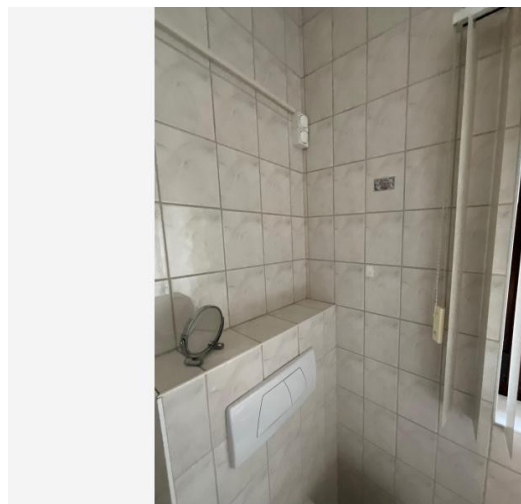
In het inspectieprotocol is een monsternamen van tegellijm verplicht om dit te identificeren als niet-asbesthoudend. Er waren geen facturen ter beschikking die bevestigen dat de tegels na 2001 waren geplaatst. Er waren geen bestaande beschadigingen aan de wandtegels om de lijm voldoende te kunnen inspecteren. Om dit af te toetsen is het aangewezen om bij eventuele renovatiewerken aan de tegels verder onderzoek/staalname te laten uitvoeren ter controle.

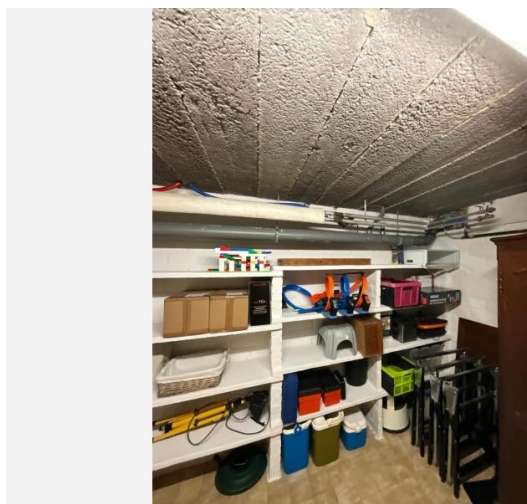
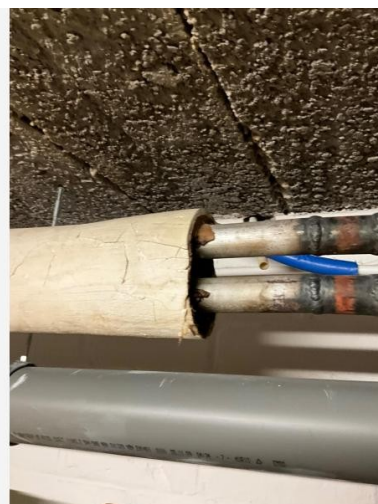
## Fiche 6: Leidingisolatie: verdacht bocht/recht (staalname)

Geen asbest

| # | Type | Referentie | Resultaat |
|---|---|---|---|
| 6.1 | Mengmonster | 3 | Geen asbest |
| 6.2 | Mengmonster | 4 | Geen asbest |

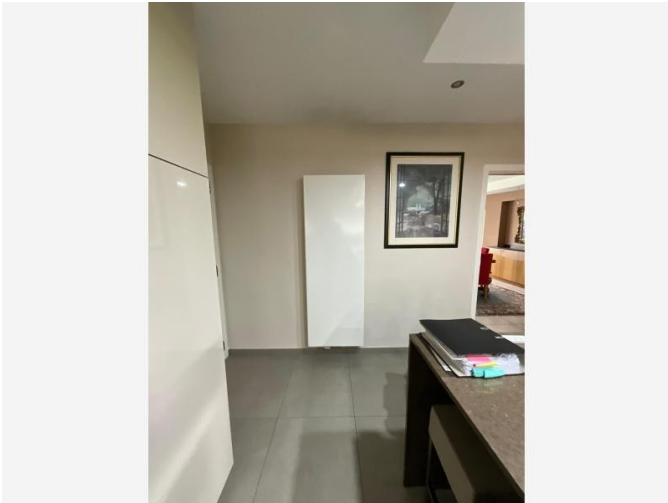
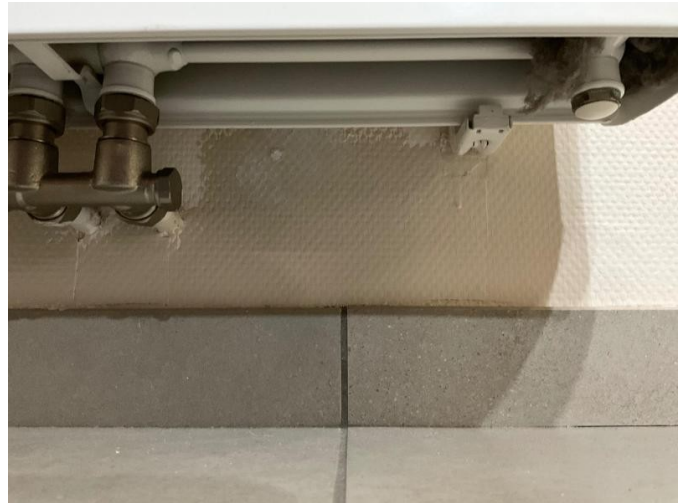
## Fiche 7: Muurpleister

Geen asbest

| # | Type | Referentie | Resultaat |
|---|---|---|---|
| 7.1 | Mengmonster | 1 | Geen asbest |

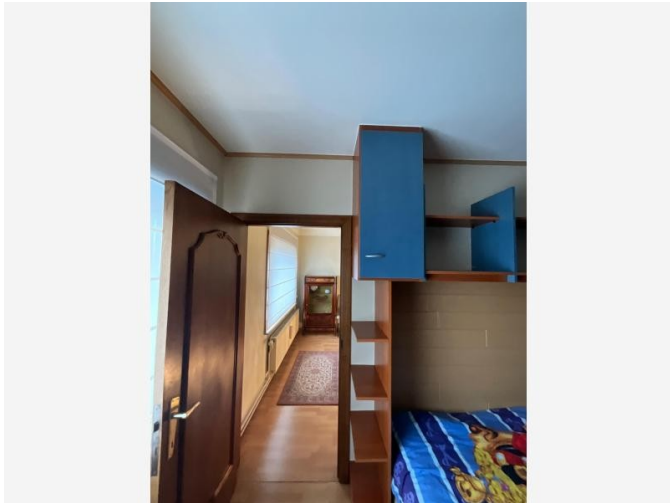
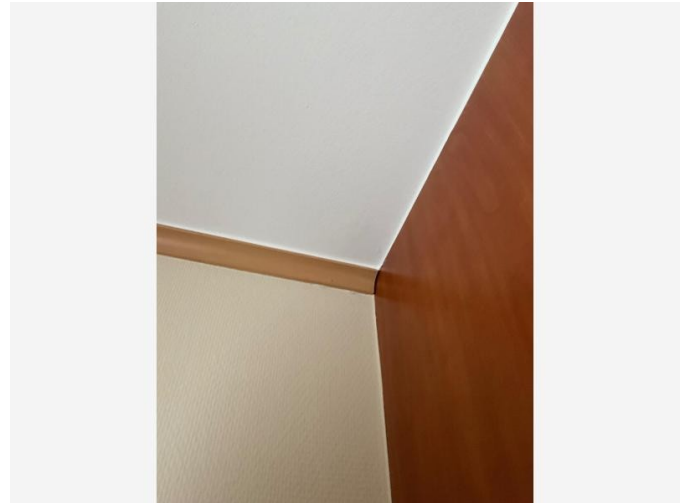
## Fiche 8: Plafondpleister

Geen asbest

| # | Type | Referentie | Resultaat |
|---|---|---|---|
| 8.1 | Mengmonster | 2 | Geen asbest |

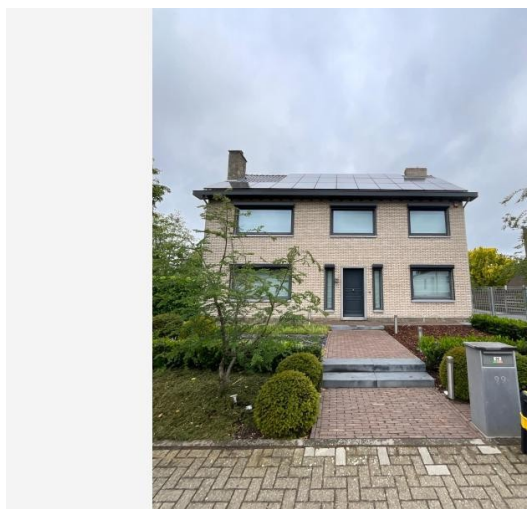
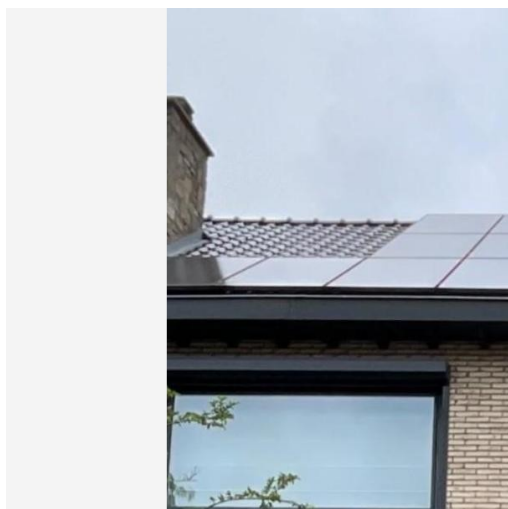
### Fiche 9: Nieuw dak

| Beschrijving | Notitie | Terug te vinden op plannen |
|---|---|---|
| Fiche 9: Nieuw dak | Het dak werd na 2001 geplaatst, er werden geen verdachte materialen gebruikt. | Plan 1.1: Woning plan |

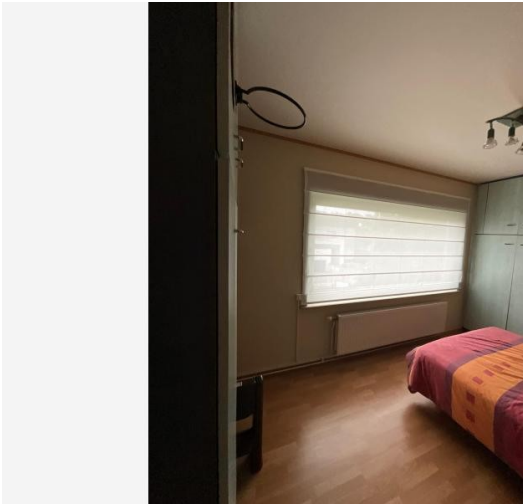
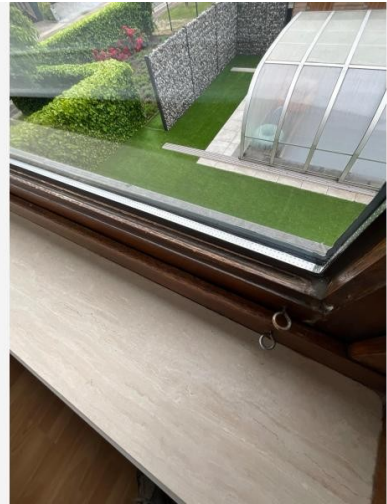
## Fiche 10: Kit niet verdacht (visueel vastgesteld)

| Beschrijving | Notitie | Terug te vinden op plannen |
|---|---|---|
| Fiche 10: Kit niet verdacht (visueel vastgesteld) | De gebruikte siliconen kit is niet asbestverdacht | Plan 1.4: Eerste verdieping kopie<br>Plan 1.7: Gelijkvloers kopie |

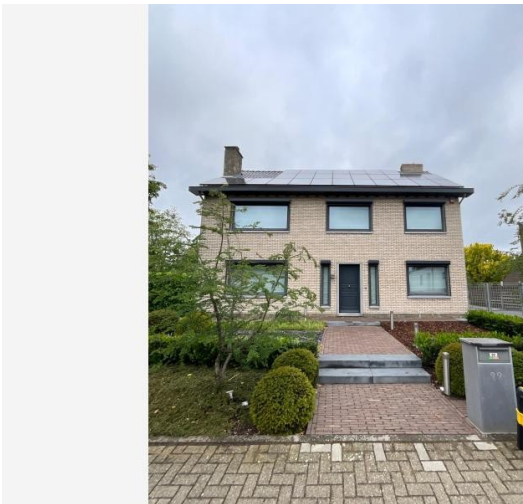
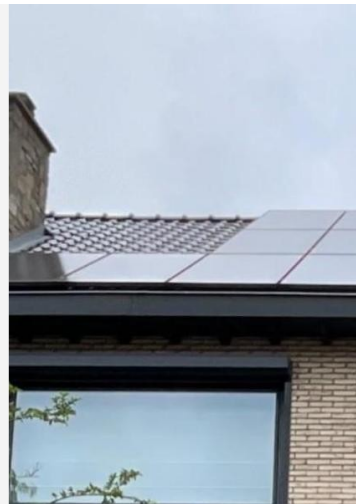
## Fiche 11: nieuw onderdak

| Beschrijving | Notitie | Terug te vinden op plannen |
|---|---|---|
| Fiche 11: nieuw onderdak | Het onderdak werd na 2001 geplaatst, er werden geen verdachte materialen gebruikt. | Plan 1.1: Woning plan |

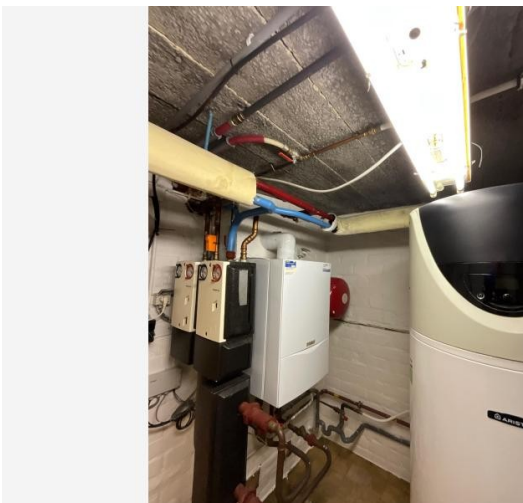
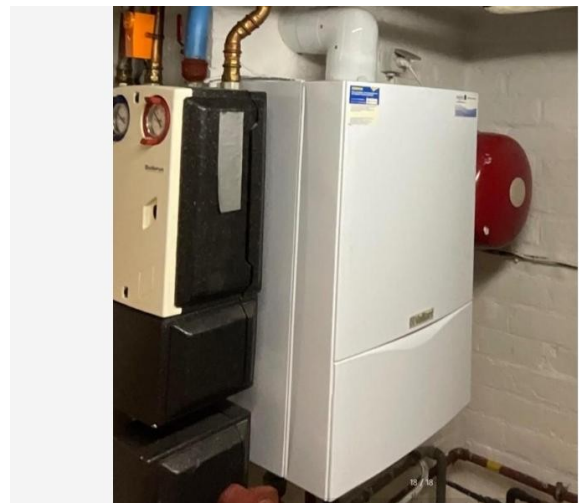
## Fiche 12: Ketel 2006

| Beschrijving | Notitie | Terug te vinden op plannen |
|---|---|---|
| Fiche 12: Ketel 2006 | De ketel werd in 2006 geplaatst, er werden geen verdachte materialen gebruikt | Plan 1.9: Kelder kopie |
