# Asbestinventarisatetest

Gribbenstraat 20, 3665 As

Attestnummer : **20260902-000040.000**

**Asbestveilig** (maar mogelijk niet asbestvrij)

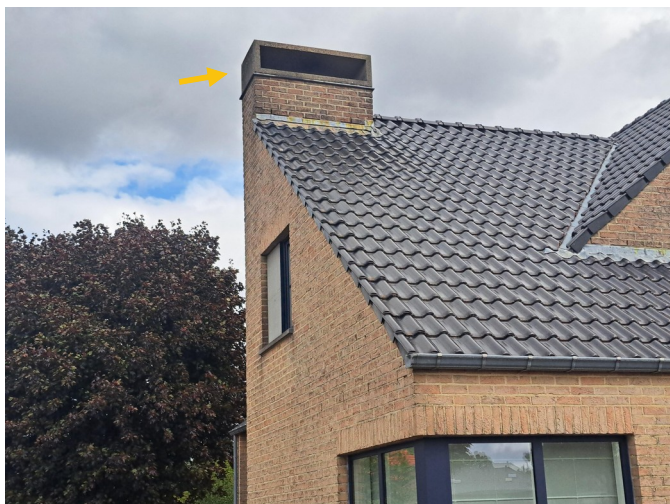
Situeringsfoto

**Reden:** Het te onderzoeken materiaal situeert zich hoger dan 3,50 m te rekenen vanaf een veilige ondergrond

**Uitleg van de asbestdeskundige:** Het rookgaskanaal is niet beoordeeld. Aan de binnenzijde is de kachel aangesloten. Aan de buitenzijde is het hoger dan 3,5 meter om de schoorsteen te inspecteren. Het is niet zichtbaar of er een asbestverdacht rookgaskanaal aanwezig is in de schoorsteen. Conform ons inspectieprotocol mogen wij een beperking inroepen voor hoogtes hoger dan 3,5 m. Indien men dit wil laten onderzoeken, dient er een nieuwe afspraak gemaakt te worden en moet er een hoogtewerker voorzien worden, evenals iemand die bevoegd is om deze te bedienen en eventueel een techniek die de al dan niet aanwezige schouwwhoed kan afnemen en weer terugplaatsen.

| (Asbest)materiaal | Rookgaskanaal |
| Karakterisatie | Asbest (verdacht) |

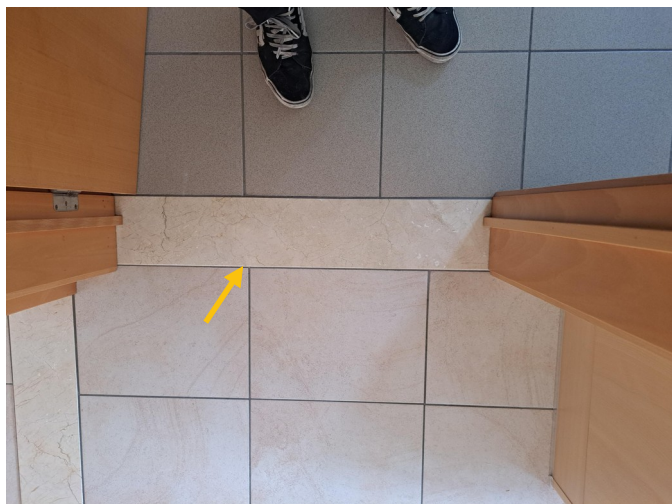
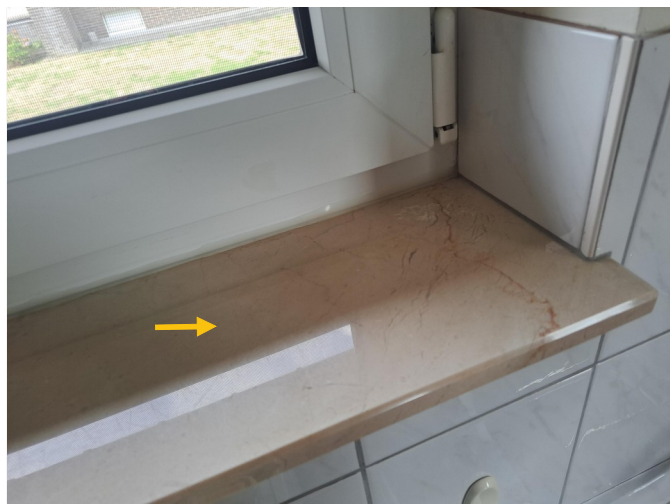
| Basis voor advies | De asbestdeskundige beoordeelt het materiaal als niet-asbestverdacht. |

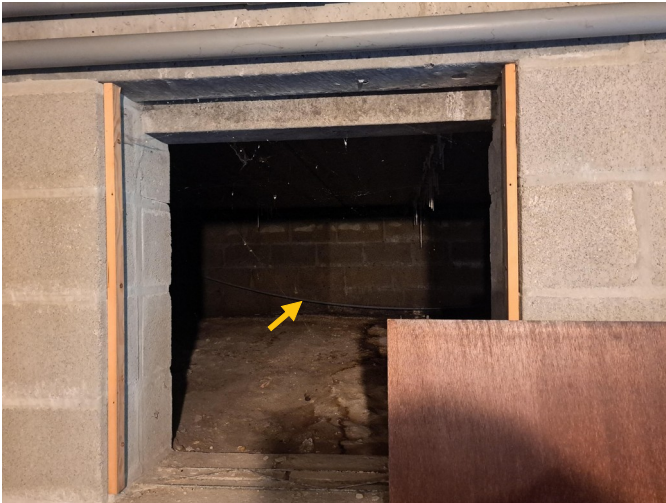
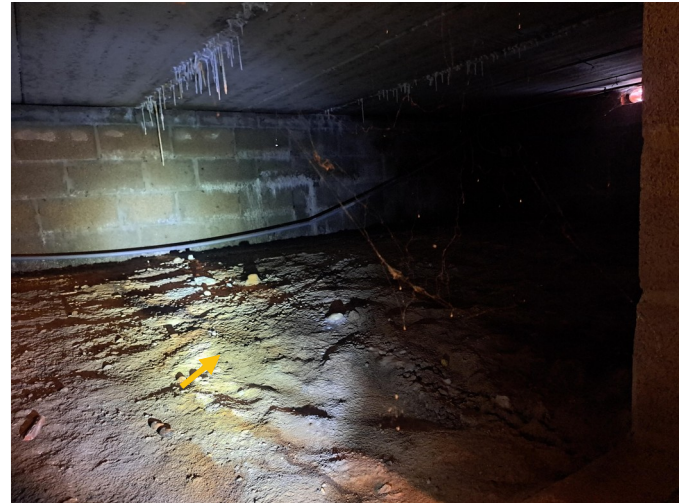
| Basis voor advies | De asbestdeskundige beoordeelt het materiaal als niet-asbestverdacht. |

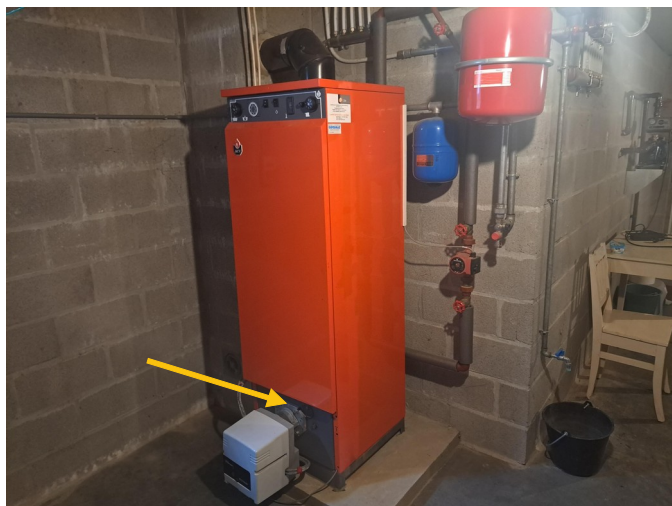
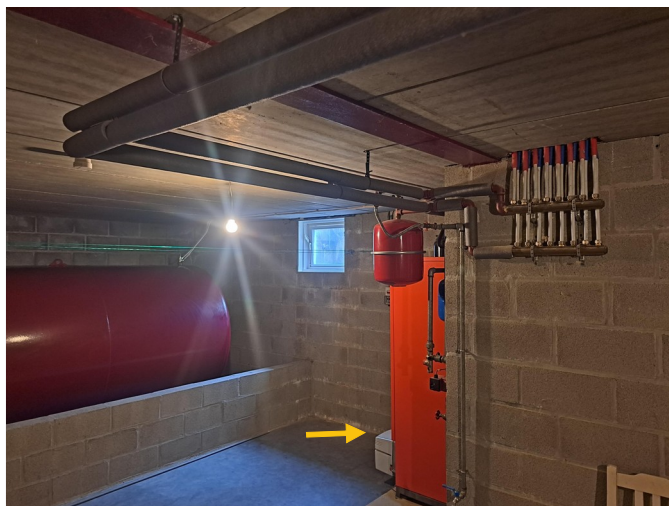
## Fiche 4: pakking verwarmingsketel

Geen asbest

| # | Type | Referentie | Resultaat |
|---|---|---|---|
| 4.1 | Puntmonster | g4712 | Geen asbest |

| Beschrijving | pakking verwarmingsketel |
| Bindmiddel van materiaal | Karton - papier - viltachtig |
| Gebondenheid op basis van bindmiddel | Niet-hechtgebonden |

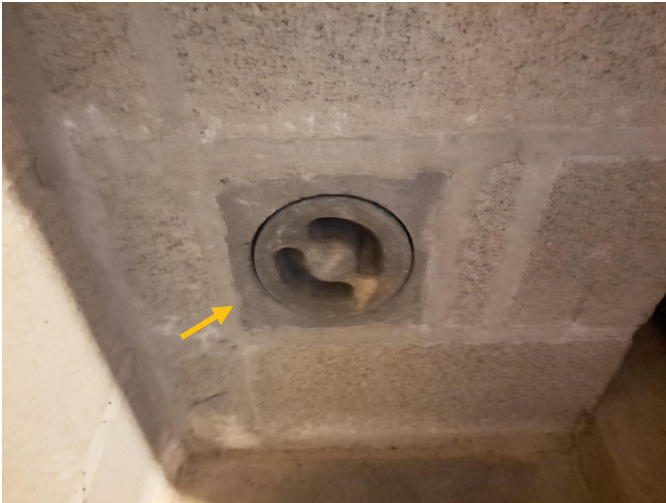
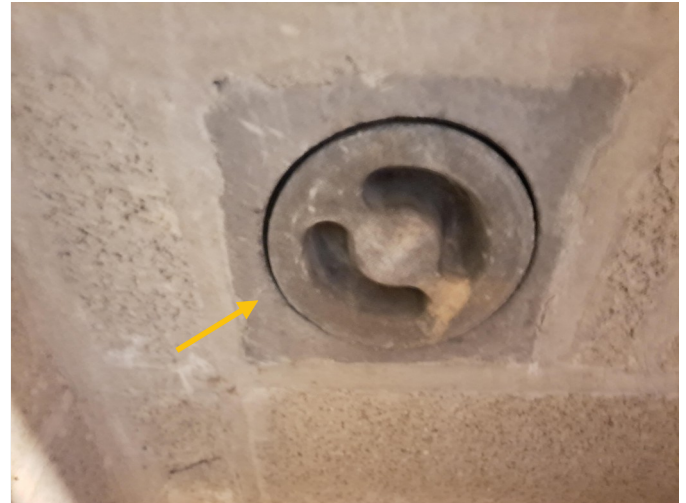
## Fiche 5: Roetluik

Geen asbest

| # | Type | Referentie | Resultaat |
|---|---|---|---|
| 5.1 | Puntmonster | g4713 | Geen asbest |

| Beschrijving | Roetluik |
| Bindmiddel van materiaal | Cement |
| Gebondenheid op basis van bindmiddel | Hecht |

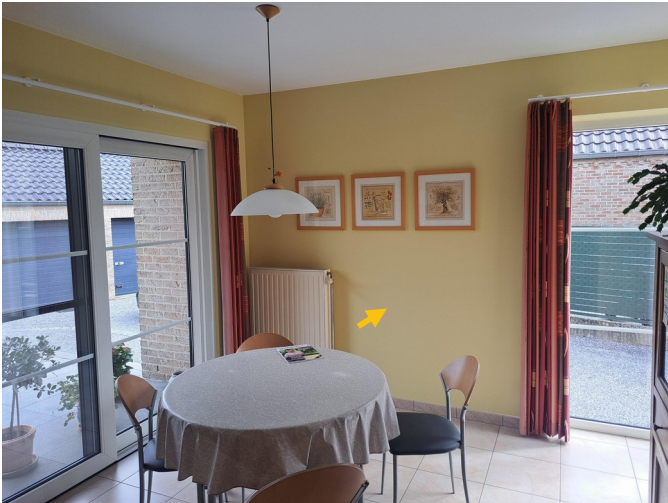
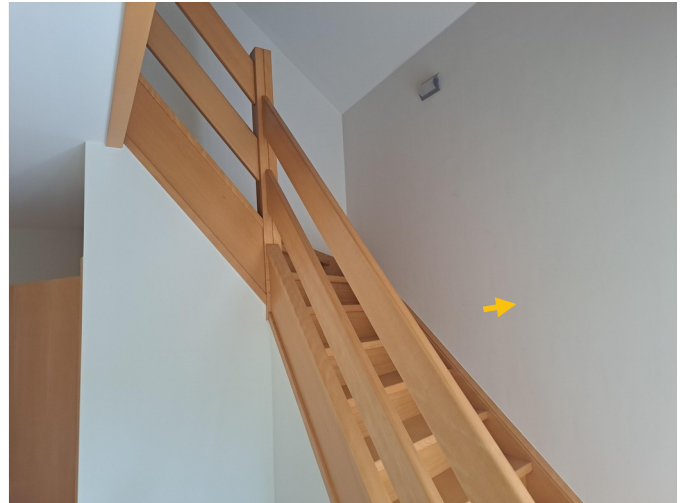
## Fiche 6: pleister wanden

Geen asbest

| # | Type | Referentie | Resultaat |
|---|---|---|---|
| 6.1 | Mengmonster | g4711 | Geen asbest |

| Beschrijving | pleister wanden |
| Bindmiddel van materiaal | Gips - kalk |

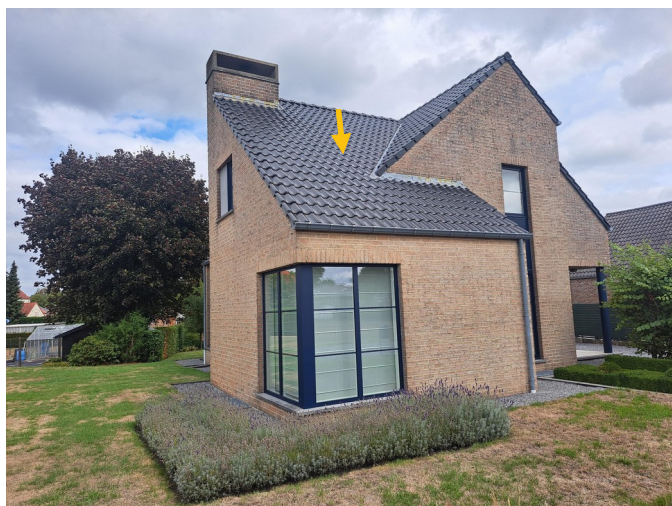
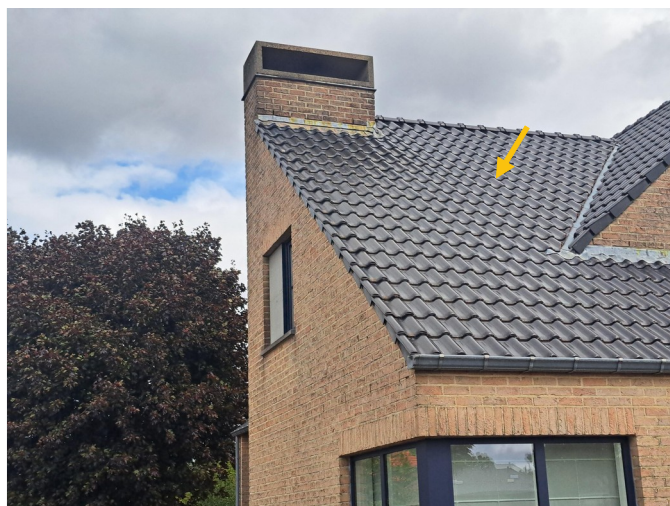
### Fiche 7: Dakbedekking in dakpannen (niet verdacht)

| Beschrijving | Notitie | Terug te vinden op plannen |
|---|---|---|
| Fiche 7: Dakbedekking in dakpannen (niet verdacht) | De dakbedekking is niet-asbestverdacht. | Plan 1.5: dakenplan kopie<br>Plan 2.3: garage dakenplan kopie |
