Asbestinventarisatetest

Plantenstraat 106, 3500 Hasselt

Attestnummer : 20260515-000135.000

Uitgegeven op : 15.05.2026

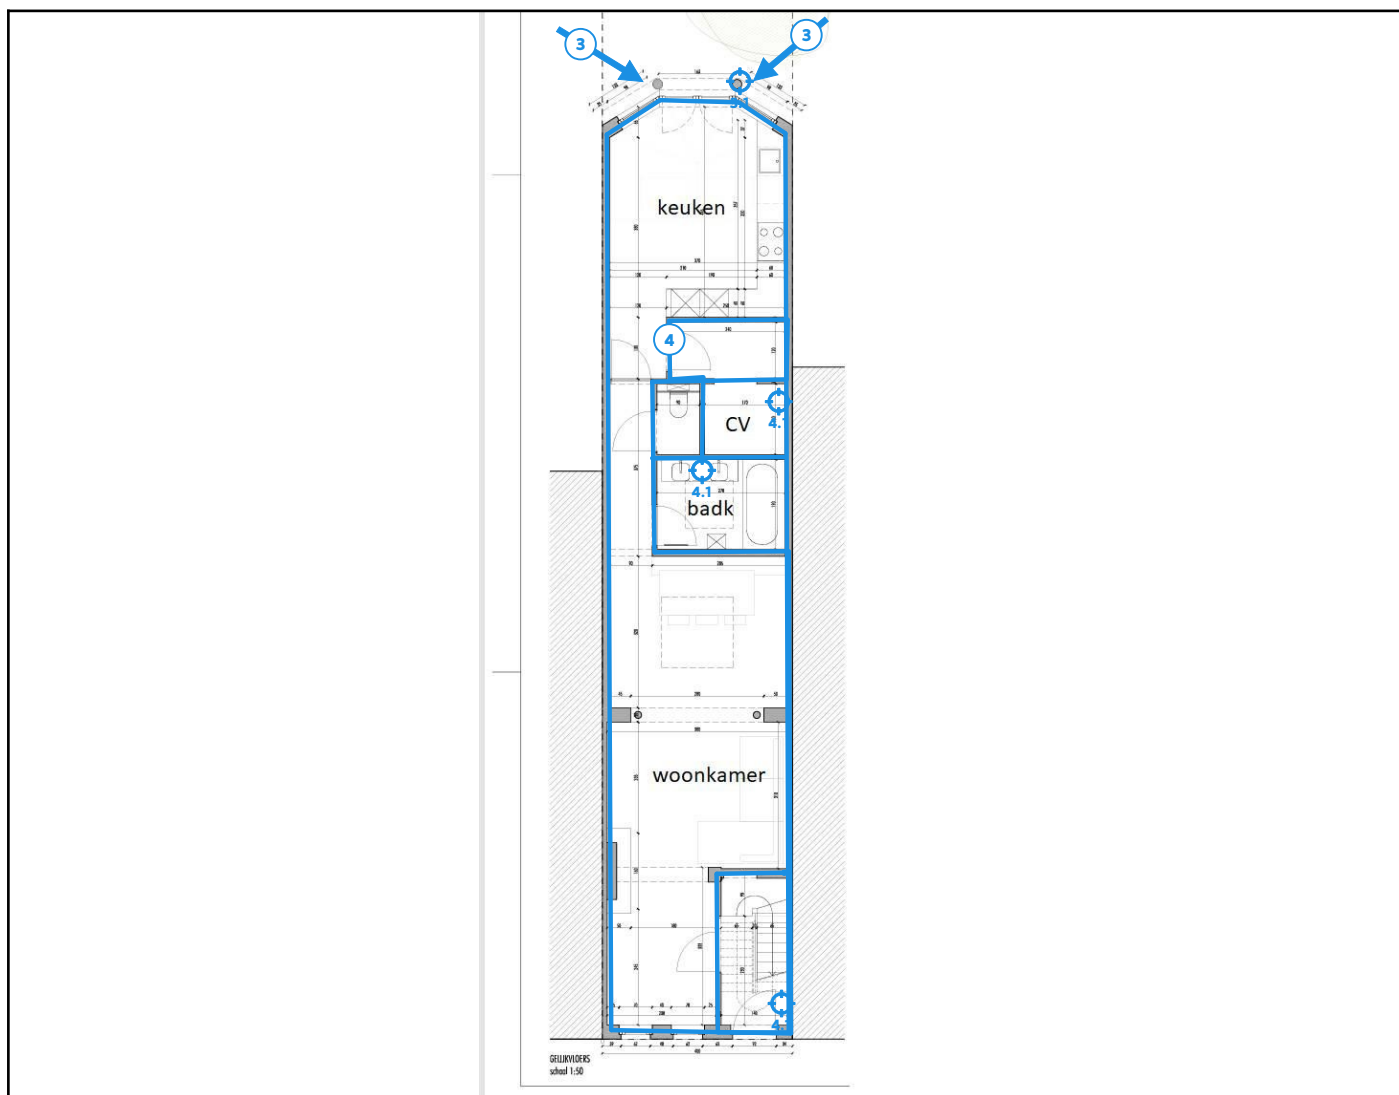
Plan 1.1: V0

Beschrijving	Type	Actie
3. Steunpilaar	Geen asbest	-
3.1 Code: ST 3	Puntmonster	-
4. Pleisterwerk muren	Geen asbest	-
4.1 Code: ST 1	Mengmonster	-

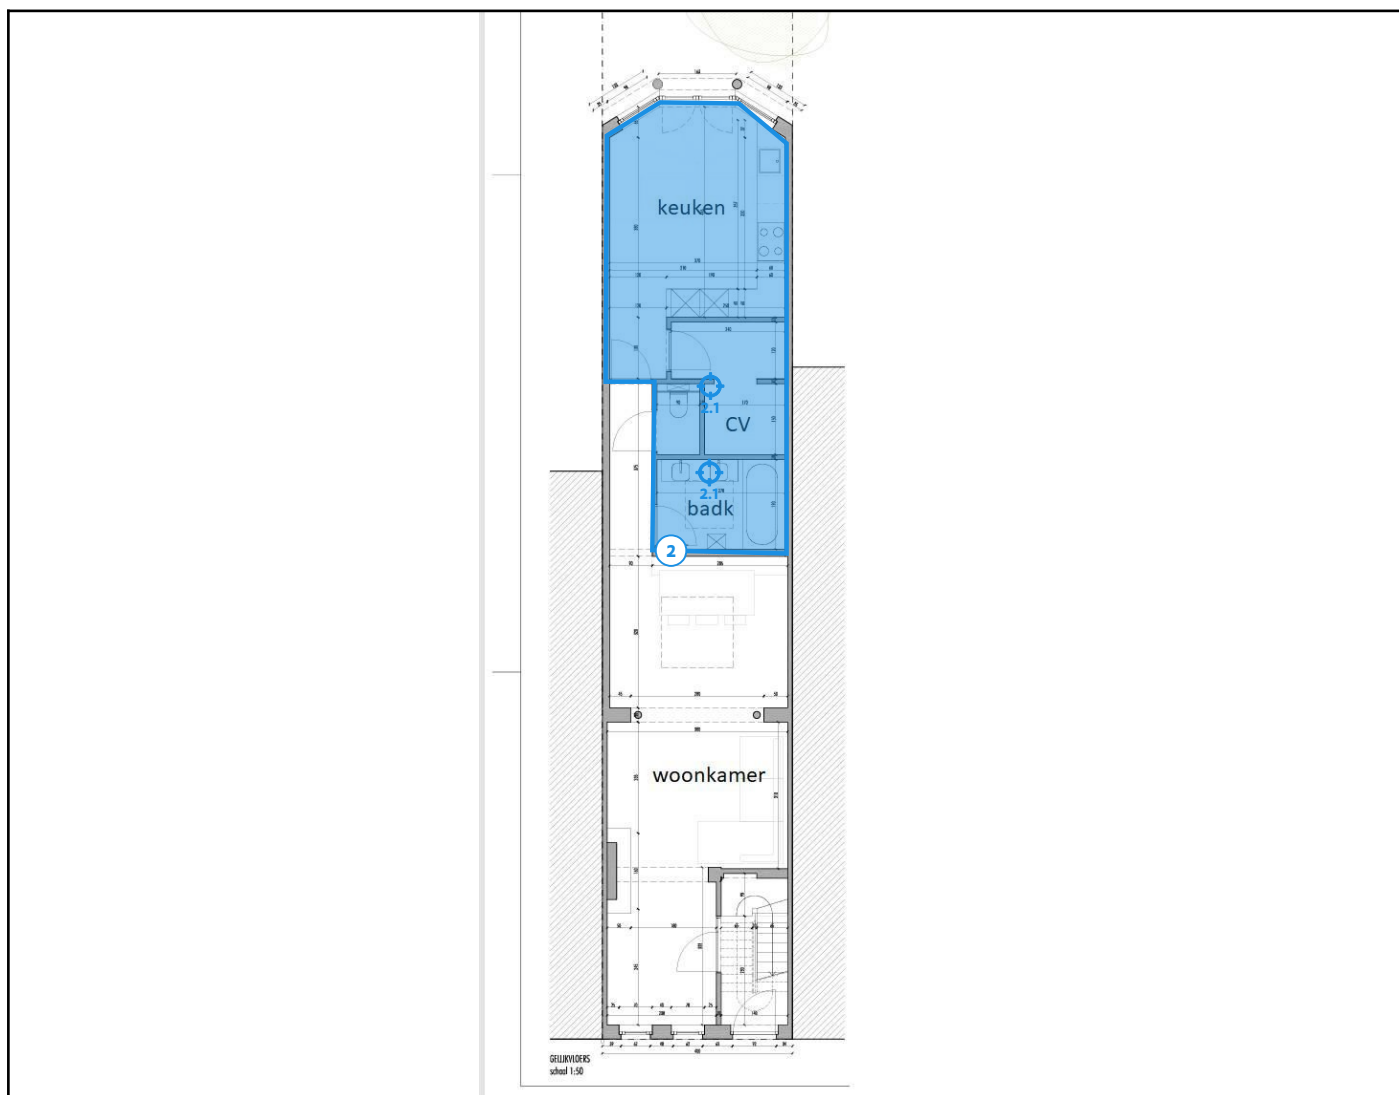
Plan 1.2: V0

Beschrijving	Type	Actie
2. Pleisterwerk plafond	Geen asbest	-
2.1 Code: ST 2	Mengmonster	-

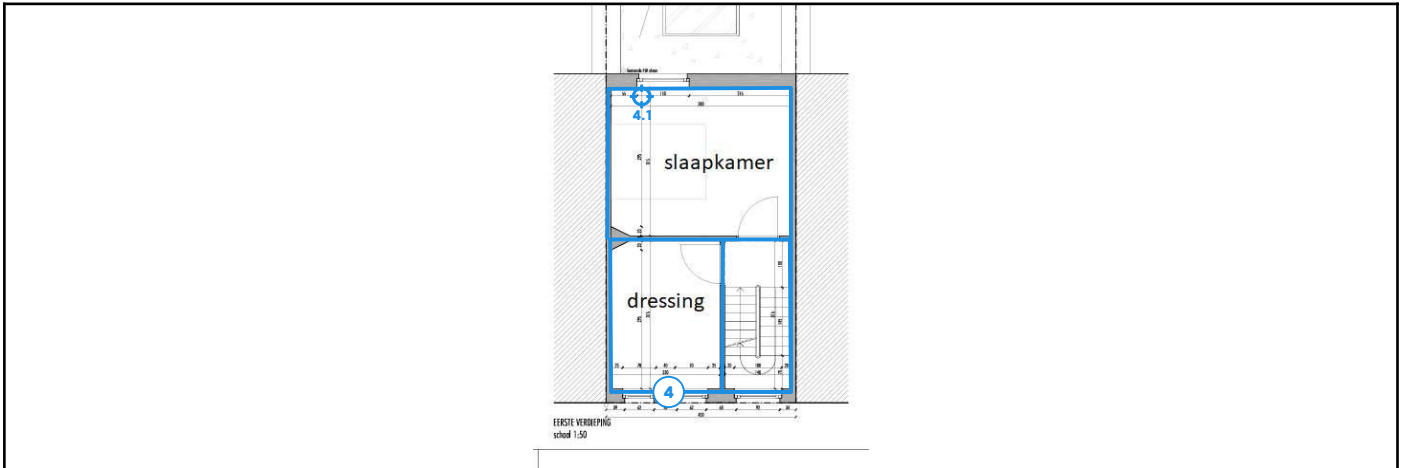
Plan 1.3: V1

Beschrijving	Type	Actie
4. Pleisterwerk muren	Geen asbest	-
4.1 Code: ST 1	Mengmonster	-

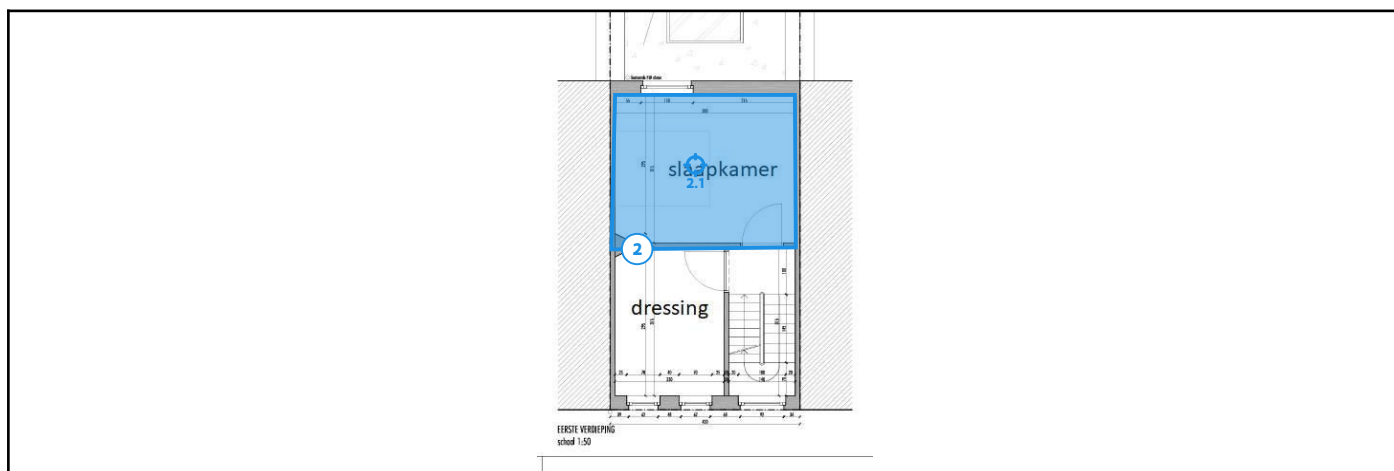
Plan 1.4: V1

Beschrijving	Type	Actie
2. Pleisterwerk plafond	Geen asbest	-
2.1 Code: ST 2	Mengmonster	-

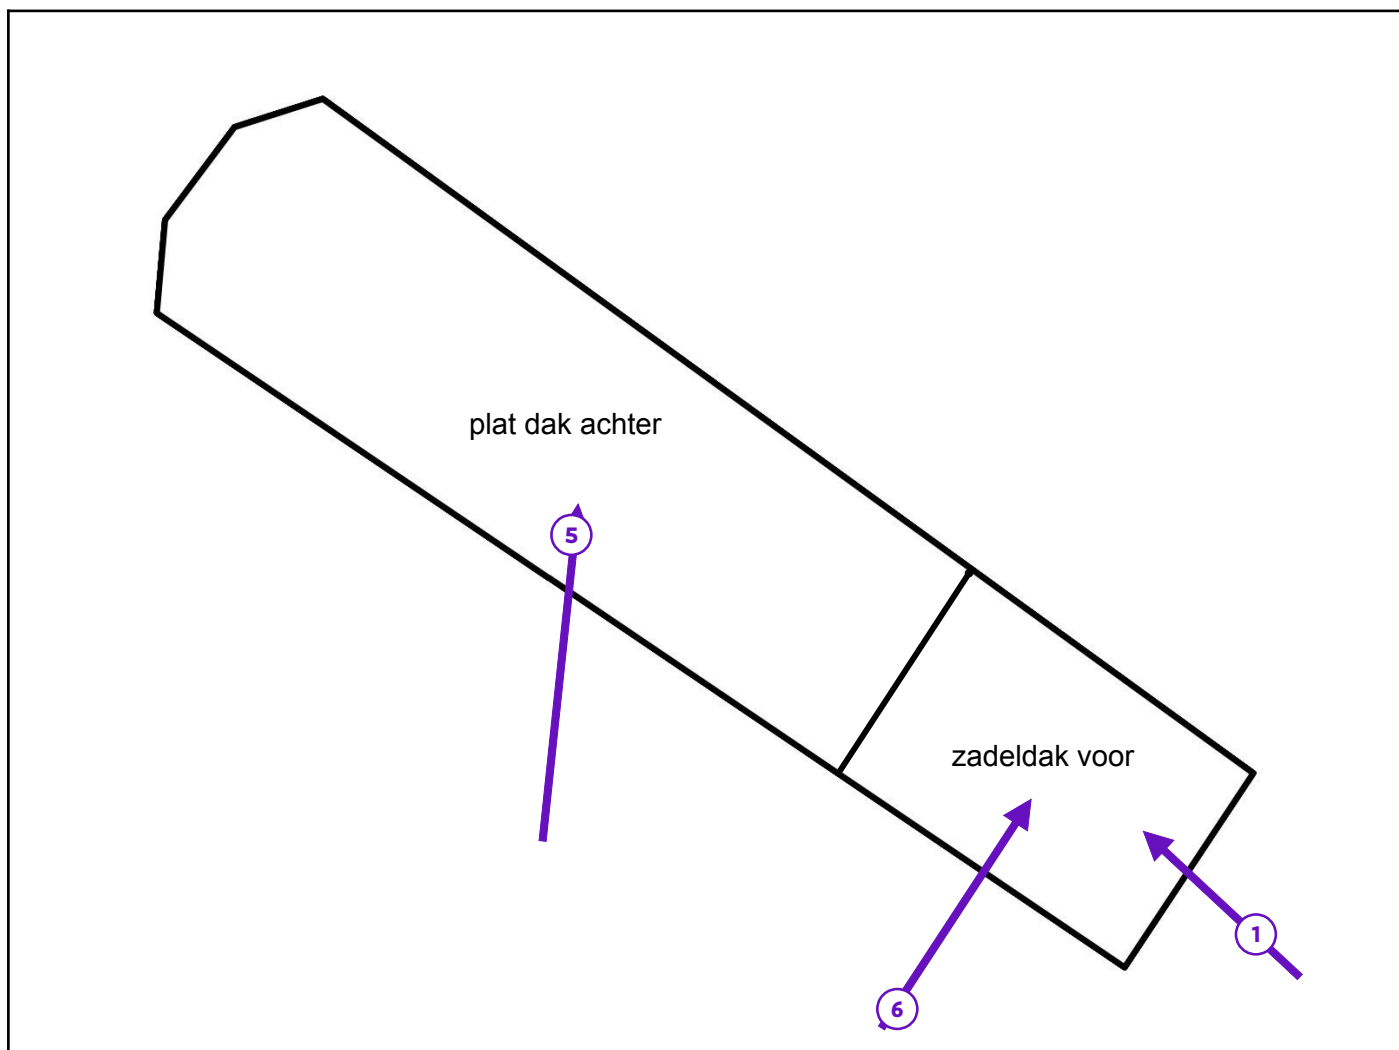
Plan 1.6: Dak

Beschrijving	Type	Actie
1. Onderdak zadeldak niet waarneembaar	Beperking	-
5. EPDM platdak	Overige ruimte of materiaal	-
6. Dakbedekking zadeldak: dakpannen	Overige ruimte of materiaal	-

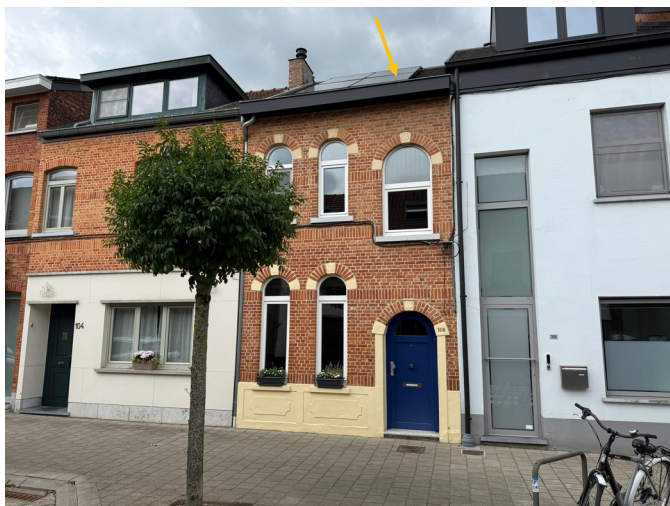
Situeringfoto

Tijdelijke beperking

Reden: Het te onderzoeken materiaal situeert zich hoger dan 3,50 m te rekenen vanaf een veilige ondergrond

Uitleg van de asbestdeskundige: Het onderdak is niet waarneembaar vanwege de hoogte, die meer dan 3,5 meter bedraagt. Door de afwerkingsgraad aan de binnenzijde van de bovenste verdieping is het onderdak niet zichtbaar of inspecteerbaar. Alleen destructief onderzoek kan bepalen of het onderdak al dan niet asbesthoudend is.

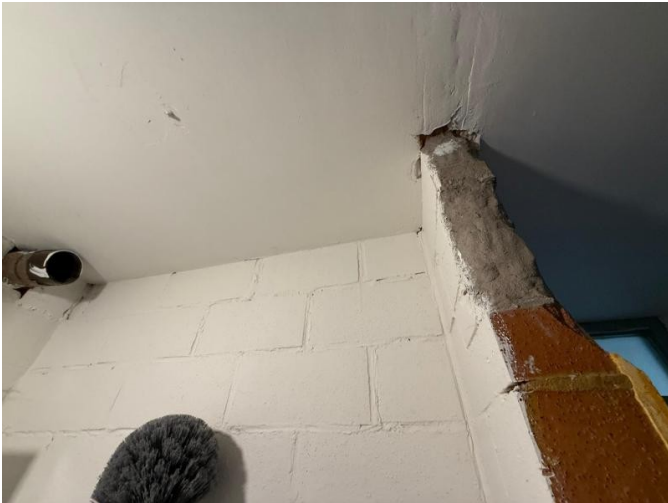
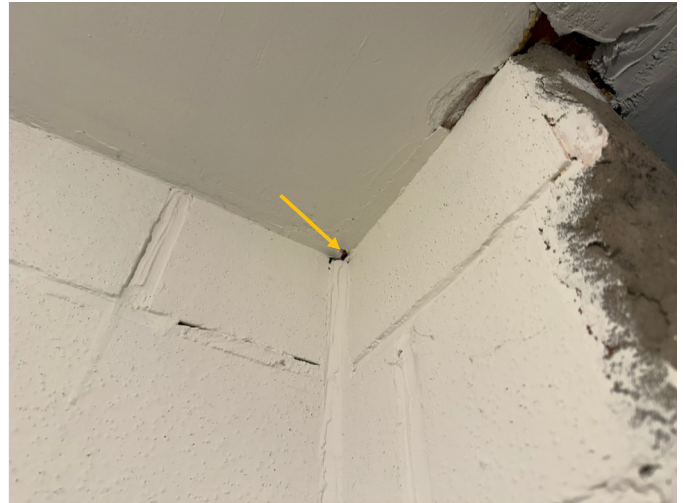
Fiche 2: Pleisterwerk plafond

Geen asbest

#	Type	Referentie	Resultaat
2.1	Mengmonster	ST 2	Geen asbest

Beschrijving	Pleisterwerk plafond
Omgeving	Binnen
Primaire drager	Plafond
Bindmiddel van materiaal	Gips - kalk
Gebondenheid op basis van bindmiddel	Niet-hechtgebonden
Hoeveelheid (oppervlakte - dikte - aantal)	• 110,00 m ² - 0,40 cm - 1 stuk
Totaal volume	0,44 m ³
Identificatiemethode	Een monstername door de asbestdeskundige met laboanalyse door een asbestlabo.
Destructieve handeling voor identificatie	Nee
Opmerking	Staal genomen in CV, badkamer en slaapkamer. Geen pw op het plafond van traphal.

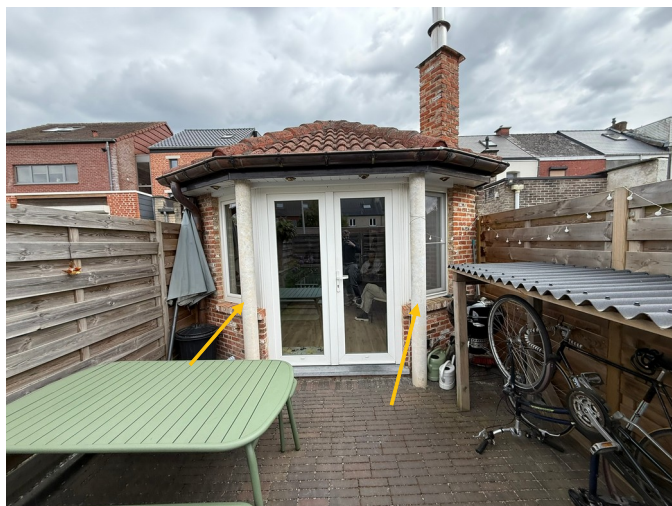
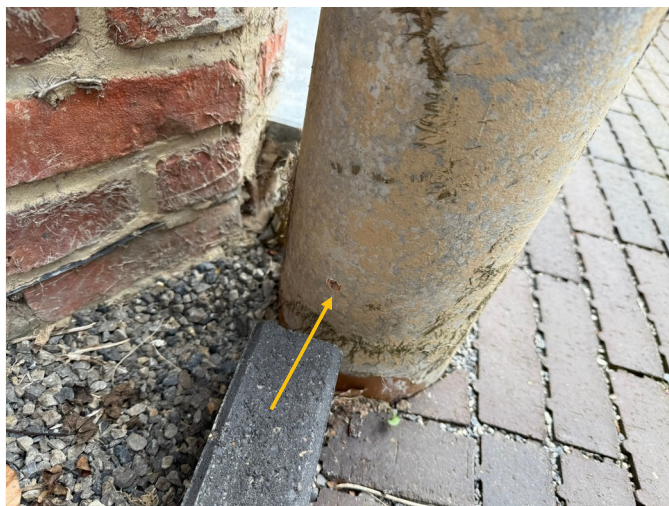
Fiche 3: Steunpilaar

Geen asbest

#	Type	Referentie	Resultaat
3.1	Puntmonster	ST 3	Geen asbest

Beschrijving	Steunpilaar
Omgeving	Buiten
Primaire drager	Vloer
Bindmiddel van materiaal	Cement
Gebondenheid op basis van bindmiddel	Hecht
Hoeveelheid (lengte - omtrek - dikte - aantal)	<ul style="list-style-type: none">• 2,20 m - 34,00 cm - 4,00 cm - 2 stuks
Totaal volume	0,06 m ³
Identificatiemethode	Een monstername door de asbestdeskundige met laboanalyse door een asbestlabo.
Destructieve handeling voor identificatie	Nee

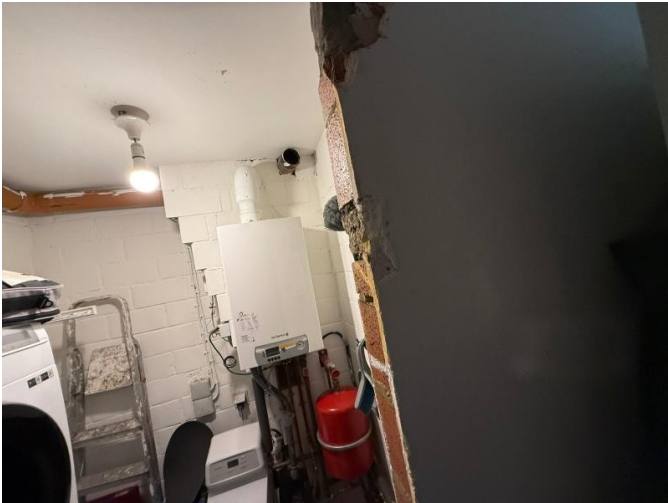
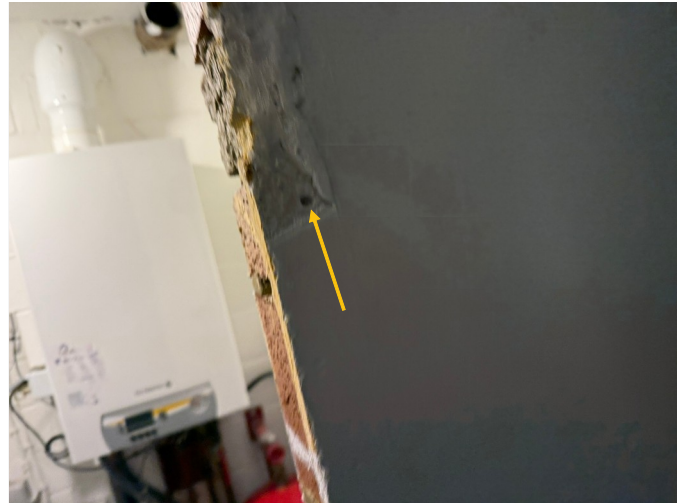
Fiche 4: Pleisterwerk muren

Geen asbest

#	Type	Referentie	Resultaat
4.1	Mengmonster	ST 1	Geen asbest

Beschrijving	Pleisterwerk muren
Omgeving	Binnen
Primaire drager	Binnenwand
Bindmiddel van materiaal	Gips - kalk
Gebondenheid op basis van bindmiddel	Niet-hechtgebonden
Hoeveelheid (oppervlakte - dikte - aantal)	• 240,00 m ² - 0,40 cm - 1 stuk
Totaal volume	0,96 m ³
Identificatiemethode	Een monstername door de asbestdeskundige met laboanalyse door een asbestlabo.
Destructieve handeling voor identificatie	Nee
Opmerking	Staal genomen in traphal, CV, badkamer en slaapkamer.
