# Asbestinventarisatetest

Steenweg 26, 3665 As

Attestnummer : **20260831-000405.000**

Uitgegeven op : **31.08.2026**

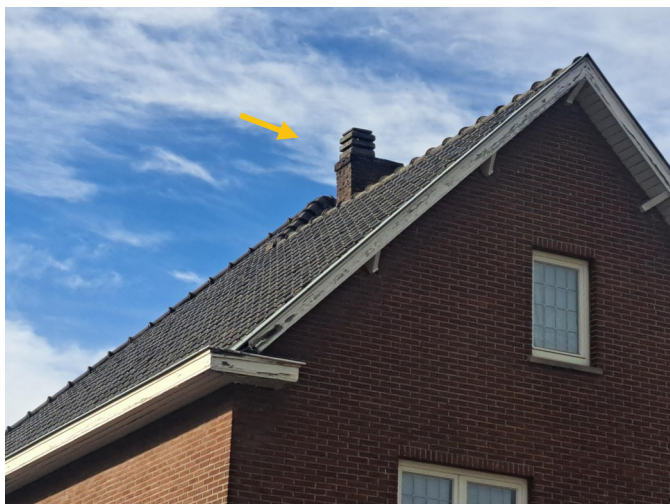
Situeringsfoto

### Tijdelijke beperking

**Reden:** Het te onderzoeken materiaal situeert zich hoger dan 3,50 m te rekenen vanaf een veilige ondergrond

**Uitleg van de asbestdeskundige:** Het rookgaskanaal is niet beoordeeld. Aan de binnenzijde is de kachel aangesloten. Aan de buitenzijde is het hoger dan 3,5 meter om de schoorsteen te inspecteren. Het is niet zichtbaar of er een asbestverdacht rookgaskanaal aanwezig is in de schoorsteen. Conform ons inspectieprotocol mogen wij een beperking inroepen voor hoogtes hoger dan 3,5 m. Indien men dit wil laten onderzoeken, dient er een nieuwe afspraak gemaakt te worden en moet er een hoogtewerker voorzien worden, evenals iemand die bevoegd is om deze te bedienen en eventueel een techniek die de al dan niet aanwezige schouwwhoed kan afnemen en weer terugplaatsen.

| (Asbest)materiaal | Rookgaskanaal |
| Karakterisatie | Asbest (verdacht) |

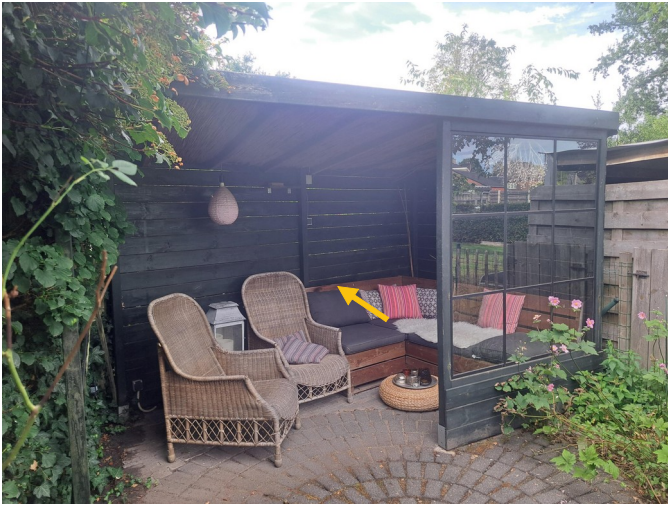
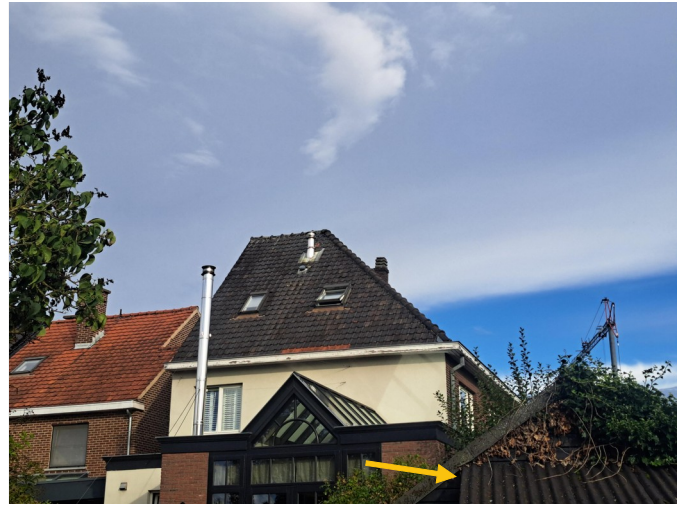
| Basis voor advies | De asbestdeskundige beoordeelt het materiaal als niet-asbestverdacht. |

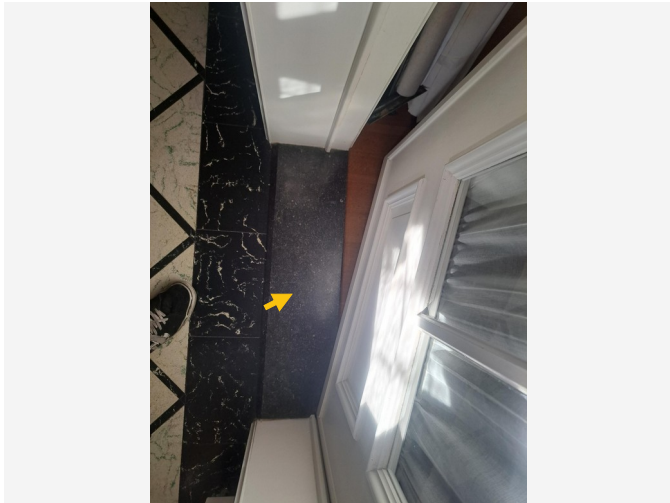
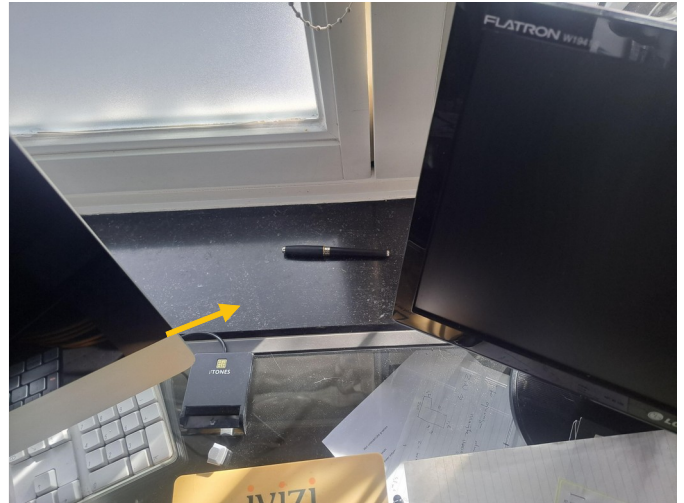
| Basis voor advies | De asbestdeskundige beoordeelt het materiaal als niet-asbestverdacht. |

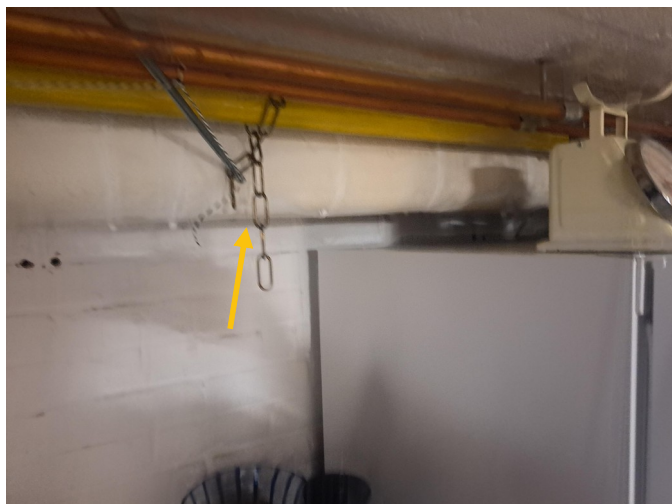
## Fiche 4: Roofing leidingisolatie

Geen asbest

| # | Type | Referentie | Resultaat |
|---|---|---|---|
| 4.1 | Puntmonster | g4653 | Geen asbest |

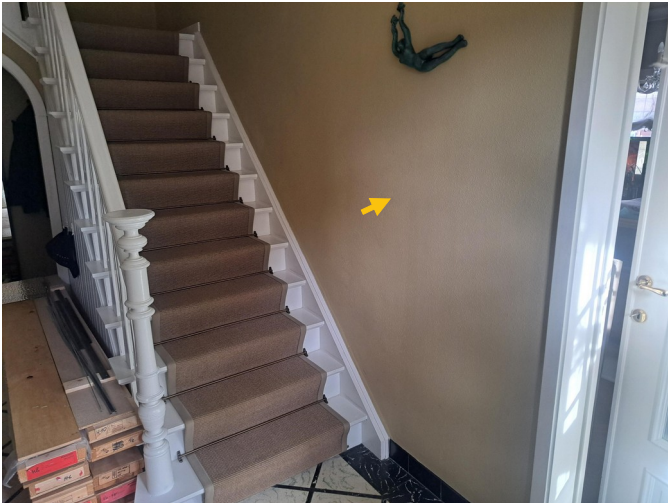
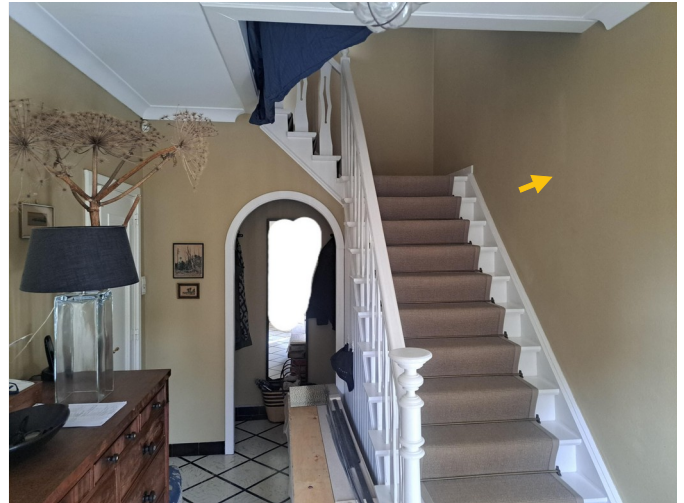
## Fiche 5: pleister wanden

Geen asbest

| # | Type | Referentie | Resultaat |
|---|---|---|---|
| 5.1 | Mengmonster | g4651 | Geen asbest |

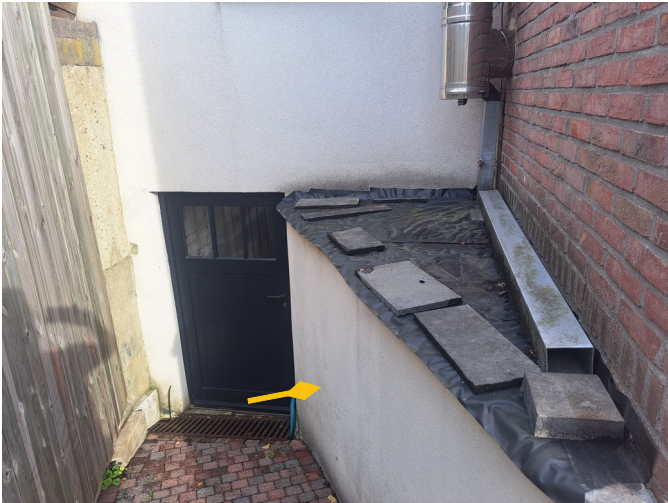
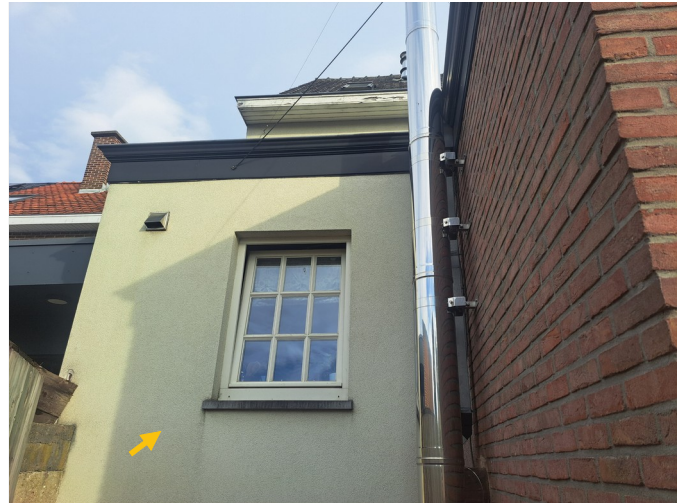
## Fiche 6: Gevel met crepi

Geen asbest

| # | Type | Referentie | Resultaat |
|---|---|---|---|
| 6.1 | Mengmonster | g4652 | Geen asbest |

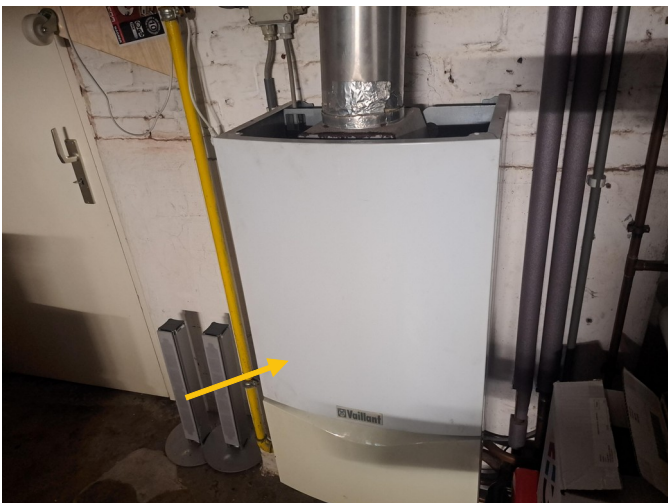
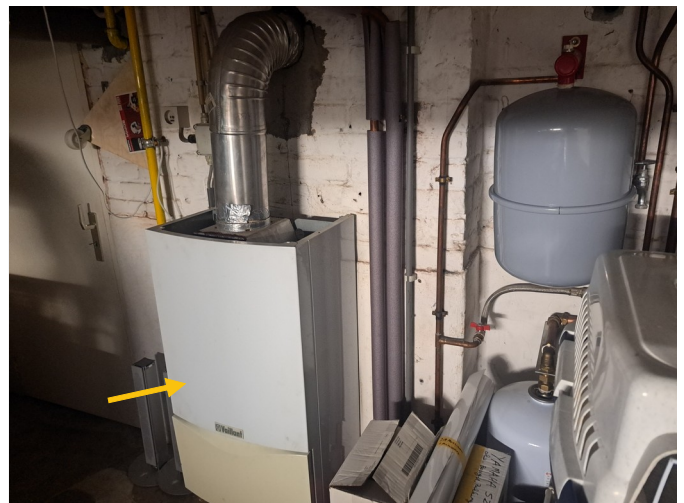
## Fiche 10: CV-brander (niet verdacht)

| Beschrijving | Notitie | Terug te vinden op plannen |
|---|---|---|
| Fiche 10: CV-brander (niet verdacht) | De CV-brander bevat geen asbestverdachte materialen. | Plan 1.1: kelder |
