# Asbestinventarisatetest

Fossielstraat 1, 3690 Zutendaal

Attestnummer : 20261026-000142.000

**Niet-asbestveilig**

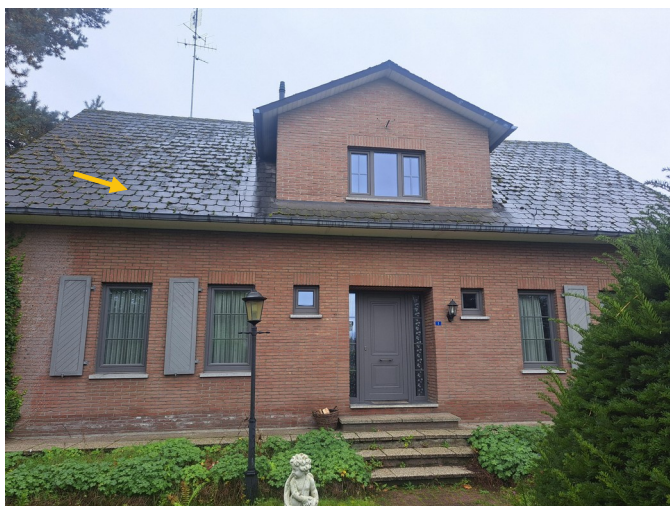
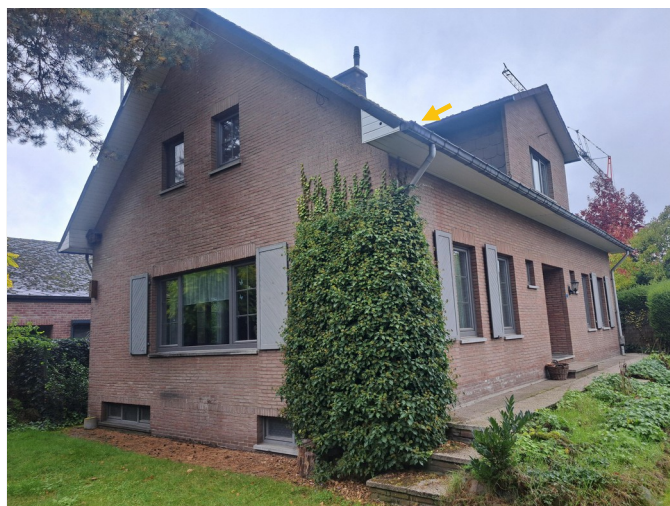
Het asbestmateriaal valt onder de mijlpaal van 2034.

| Eindbeoordeling materiaalrisico | Laag materiaalrisico en/of verlaagde kans op vezelvrijgave |

| Gebondenheid | Categorie 1: hechtgebonden in oorsprong |
| Asbestsoort (vezeltype) | Crocidoliet aanwezig |
| Asbestconcentratie | Laag (< 50%) |
| Afschermingsgraad van het gehele materiaal | Geheel of deels vrij aan de buitenlucht, maar geen contact met binnenlucht |
| Toestand van het materiaal | Licht beschadigd, licht verweerd. Intacte calciumsilicaatplaat of materiaal met categorie 3-gebondenheid |

| Beschrijving | leien dak |
| Hoeveelheid (oppervlakte - aantal) | • 100,00 m <sup>2</sup> - 1 stuk |
| Identificatiemethode | <p>De asbestdeskundige beoordeelt het materiaal als asbestverdacht en dus asbesthoudend, en dit zonder monstername.</p> <p>Motivatie: Er is een onderzoeksbepierking die monstername verhindert; De ruimte of het materiaal bevindt zich hoger dan 3,5 meter vanaf een vaste ondergrond.</p> |
| Opmerking | Op basis van onze expertise als deskundigen hebben we deze leien als asbesthoudend geclassificeerd, zonder staalname. De opgegeven volumes zijn slechts schattingen en mogen niet worden gebruikt als maatstaf voor heffingen. |

Verwijderen

- Zorg voor een veilig beheer. Vermijd het beschadigen van het asbestmateriaal. Controleer de toestand jaarlijks op wijzigingen.
- Hemelwater dat afspoelt van asbestcement daken of gevels kan asbestdeeltjes bevatten. Gebruik het enkel voor gesloten circuits (bv. spoelen toiletten). Reinig na het vervangen van het dak of de gevel de dakgoten en regenwaterput of -ton om asbesthoudend sediment of slib te verwijderen
- Voer bijkomende staalname(s) uit.

- Eenvoudige handelingen: mag via doe-het-zelf of door werknemer(s) met opleidingsattest eenvoudige handelingen  
Raadpleeg de actuele wetgeving op de website van OVAM. Onder strikte voorwaarden is het eventueel toegestaan om deze toepassing zelf te verwijderen.
- Eenvoudige handelingen: enkel door erkend asbestverwijderaar  
Gezien de staat van de leien, die redelijk verweerd zijn, en hoewel deze eventueel door eenvoudige handelingen verwijderd kunnen worden, adviseer ik als deskundige om de verwijdering te laten uitvoeren

door een erkende asbestverwijderaar. Dit garandeert de veiligheid van zowel de bewoners als de burenen.

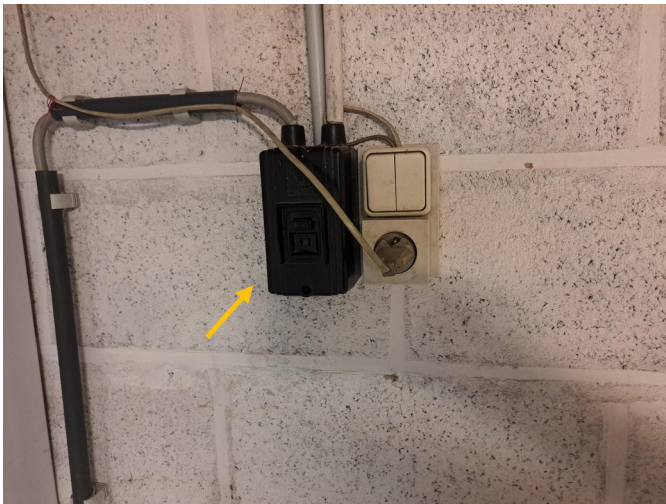
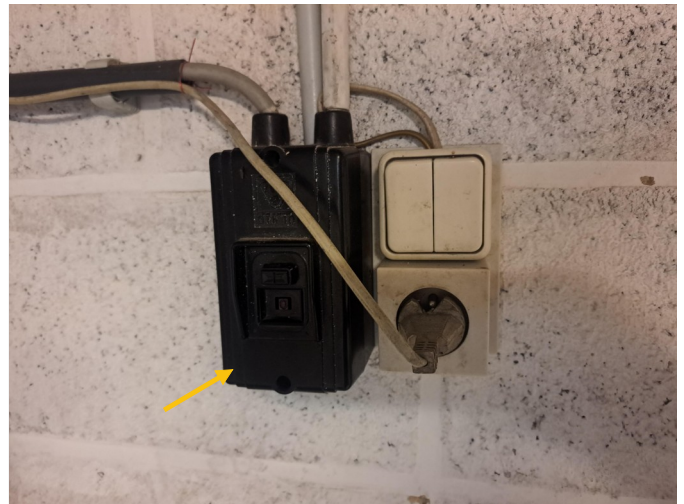
Het asbestmateriaal valt onder de mijlpaal van 2040.

| Eindbeoordeling materiaalrisico | Laag materiaalrisico en/of verlaagde kans op vezelvrijgave |

| Gebondenheid | Categorie 1: hechtgebonden in oorsprong |
| Asbestsoort (vezeltype) | Crocidoliet aanwezig |
| Afschermingsgraad van het gehele materiaal | Geheel of deels vrij aan de binnenlucht, maar geen contact met binnenluchtstromen |
| Toestand van het materiaal | Onbeschadigd, niet verweerd |

| Beschrijving | bakeliet zekeringskast |
| Hoeveelheid (oppervlakte - dikte - aantal) | • 0,20 m <sup>2</sup> - 5,00 cm - 1 stuk |
| Identificatiemethode | De asbestdeskundige beoordeelt het materiaal als asbestverdacht en dus asbesthoudend, en dit zonder monstername.<br><br>Motivatie: De monstername brengt andere schade aan dan schade die inherent is aan de monstername. |

Zorgvuldig beheren

- Zorg voor een veilig beheer. Vermijd het beschadigen van het asbestmateriaal. Controleer de toestand jaarlijks op wijzigingen.
- Voer bijkomende staalname(s) uit.

- Eenvoudige handelingen: mag via doe-het-zelf of door werknemer(s) met opleidingsattest eenvoudige handelingen omdat het hechtgebonden is en in vaste toestand verkeerd

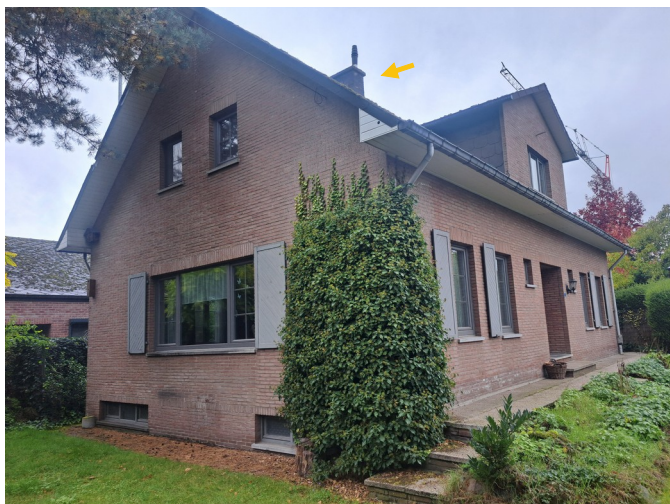
**Reden:** Het te onderzoeken materiaal situeert zich hoger dan 3,50 m te rekenen vanaf een veilige ondergrond

**Uitleg van de asbestdeskundige:** Het rookgaskanaal is niet beoordeeld. Aan de binnenzijde is de kachel aangesloten. Aan de buitenzijde is het hoger dan 3,5 meter om de schoorsteen te inspecteren. Het is niet zichtbaar of er een asbestverdacht rookgaskanaal aanwezig is in de schoorsteen. Conform ons inspectieprotocol mogen wij een beperking inroepen voor hoogtes hoger dan 3,5 m. Indien men dit wil laten onderzoeken, dient er een nieuwe afspraak gemaakt te worden en moet er een hoogtewerker voorzien worden, evenals iemand die bevoegd is om deze te bedienen en eventueel een techniek die de al dan niet aanwezige schouwhoed kan afnemen en weer terugplaatsen.

| (Asbest)materiaal | Rookgaskanaal |
| Karakterisatie | Asbest (verdacht) |

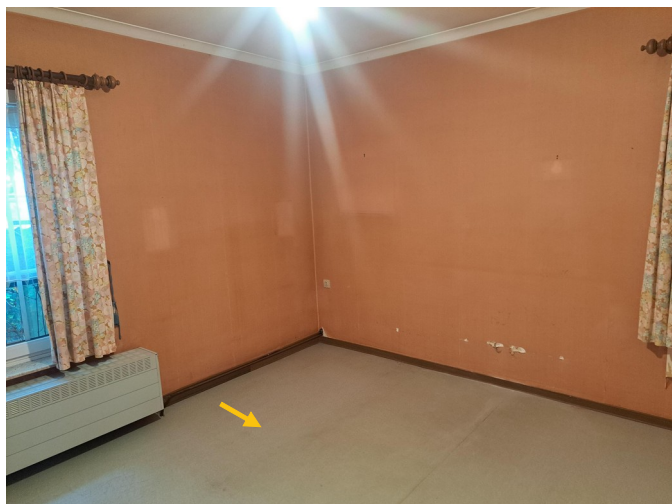
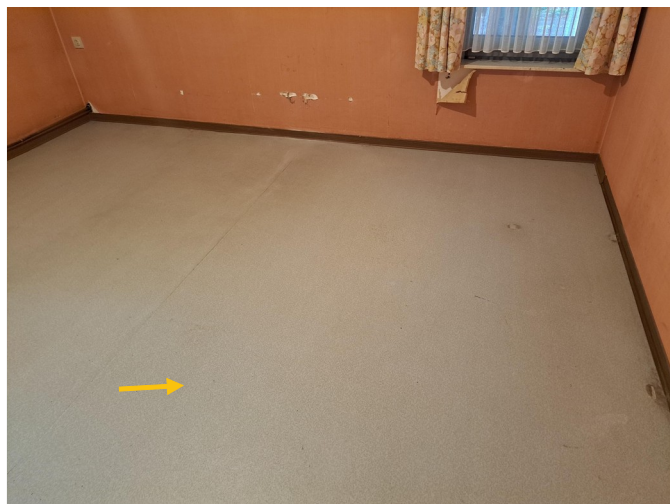
## Fiche 7: Vloerzeilen ( niet asbestverdacht)

trapbekleding naar kelder vloerzeil slk allemaal met jutte onderzijde

| Basis voor advies | De asbestdeskundige beoordeelt het materiaal als niet-asbestverdacht. |

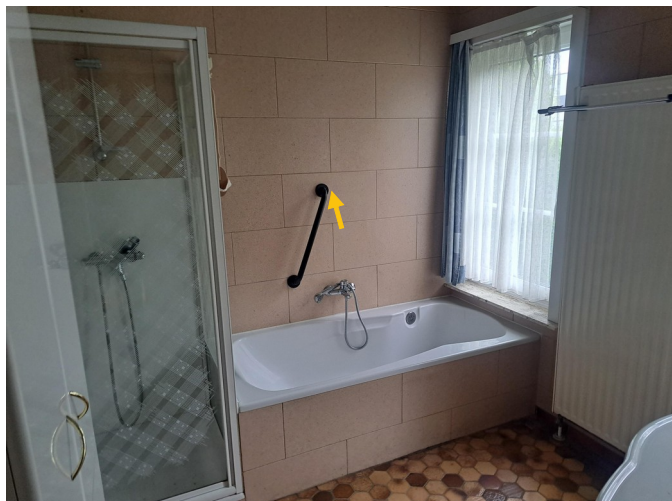
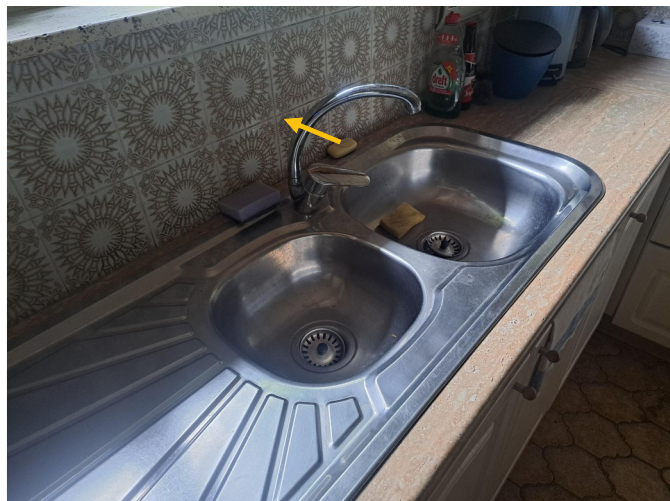
## Fiche 8: eventuele tegellijm achter wandtegels badkamer en wc en keuken

### Informatie over een materiaal dat de asbestdeskundige niet kan waarnemen of vaststellen

| Basis voor advies | Beoordeling op basis van expertise, zonder een vaststelling door de asbestdeskundige. |

als bij verwijdring blijkt dat er tegellijm achter zit dan best deze eerst laten testen

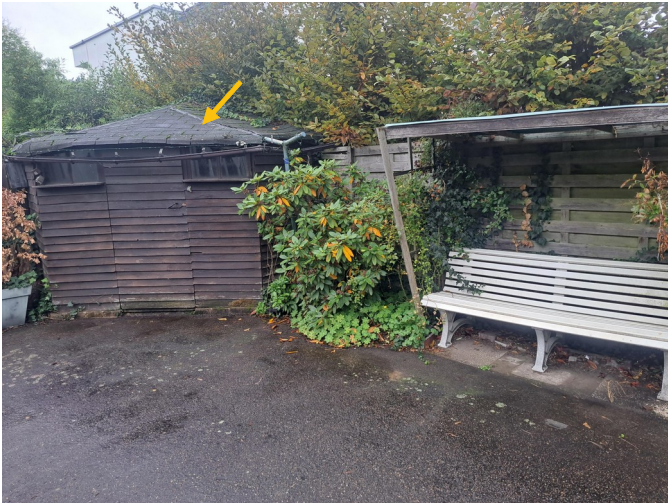
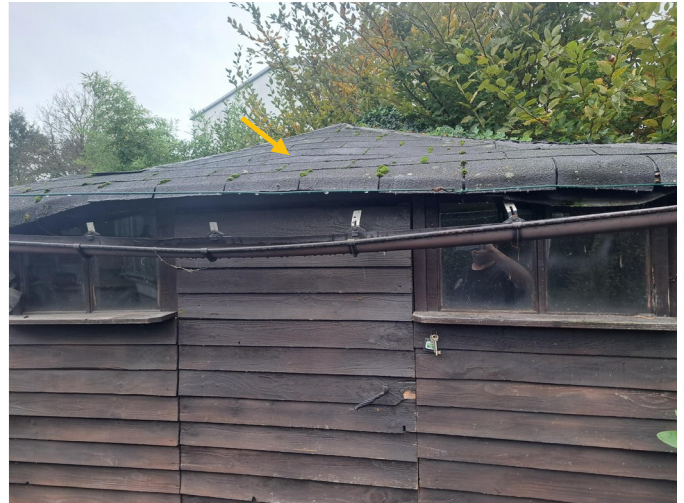
## Fiche 9: shingels tuinhuisje

Geen asbest

| # | Type | Referentie | Resultaat |
|---|---|---|---|
| 9.1 | Puntmonster | h1342 | Geen asbest |

| Beschrijving | shingels tuinhuisje |

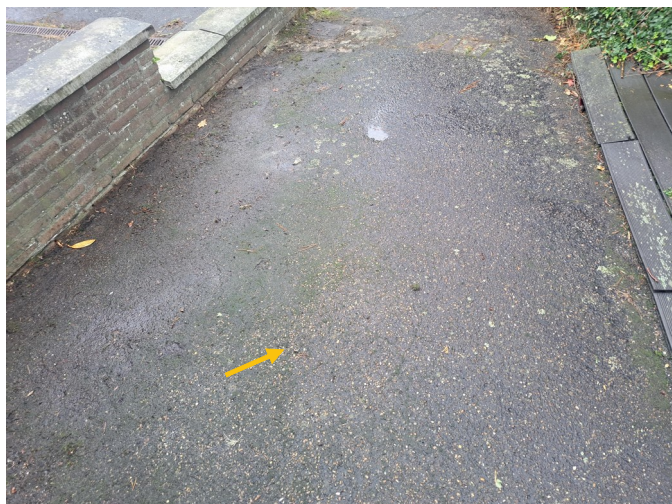
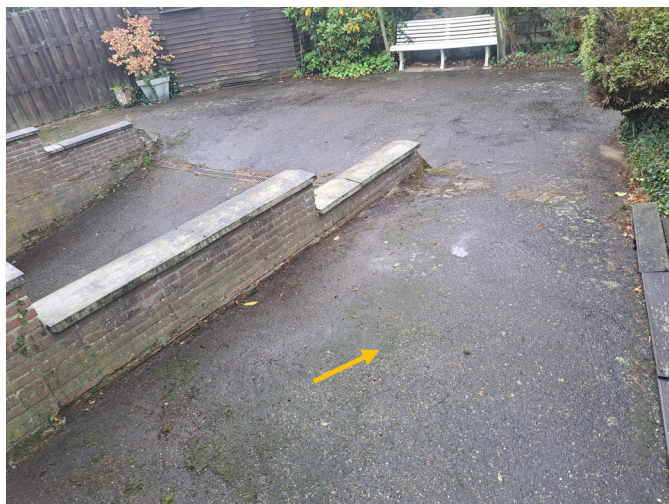
## Fiche 10: Asfalt

Geen asbest

| # | Type | Referentie | Resultaat |
|---|---|---|---|
| 10.1 | Puntmonster | h1343 | Geen asbest |

| Beschrijving | Asfalt |

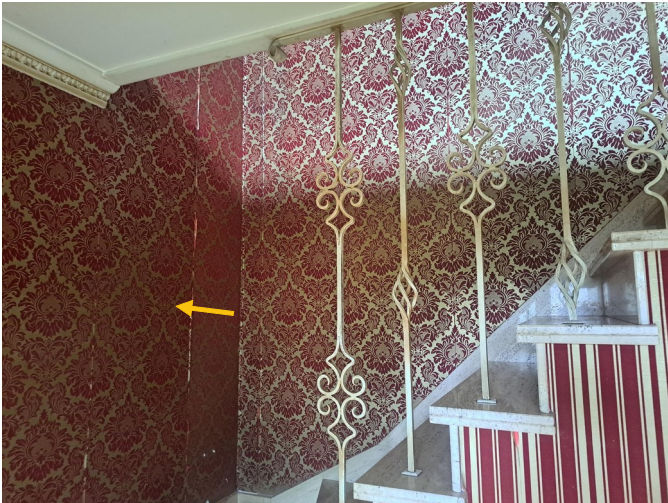
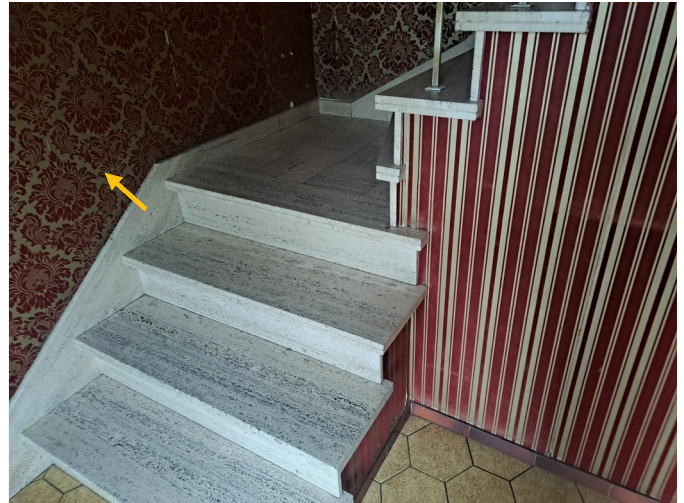
## Fiche 11: pleister wanden

Geen asbest

| # | Type | Referentie | Resultaat |
|---|---|---|---|
| 11.1 | Mengmonster | h1341 | Geen asbest |

| Beschrijving | pleister wanden |

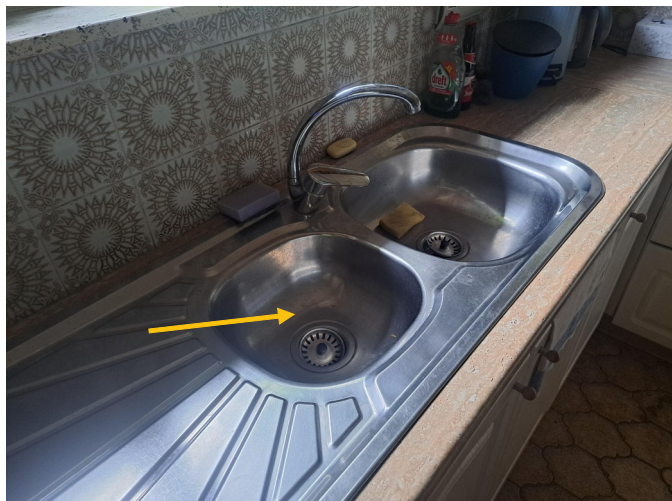
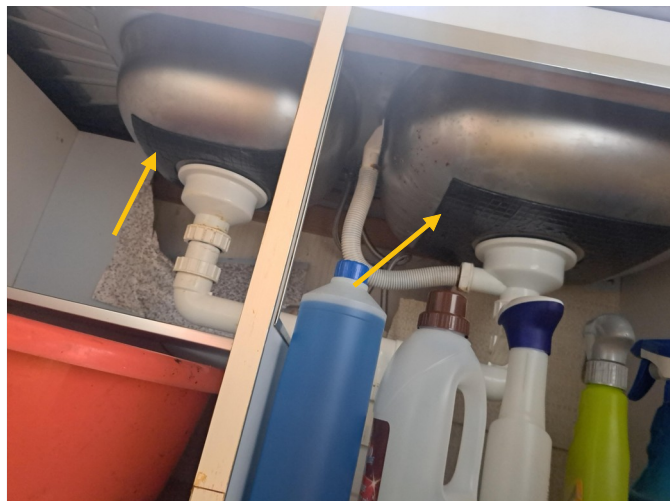
## Fiche 12: zwarte antidreunplaatje onder lavabo keuken

Geen asbest

| # | Type | Referentie | Resultaat |
|---|---|---|---|
| 12.1 | Puntmonster | h1344 | Geen asbest |

| Beschrijving | zwarte antidreunplaatje onder lavabo keuken |

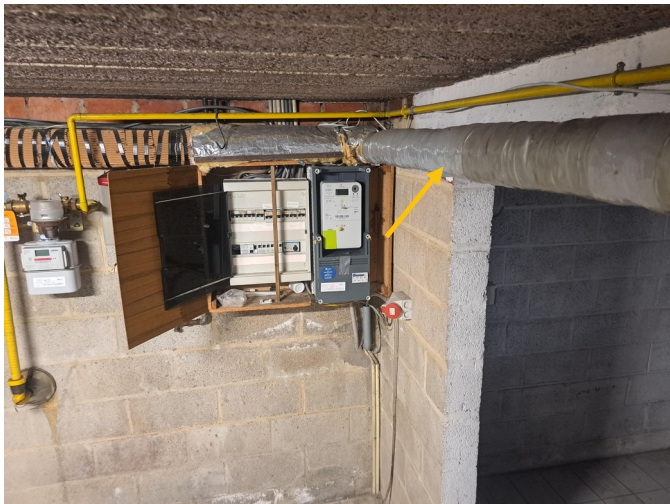
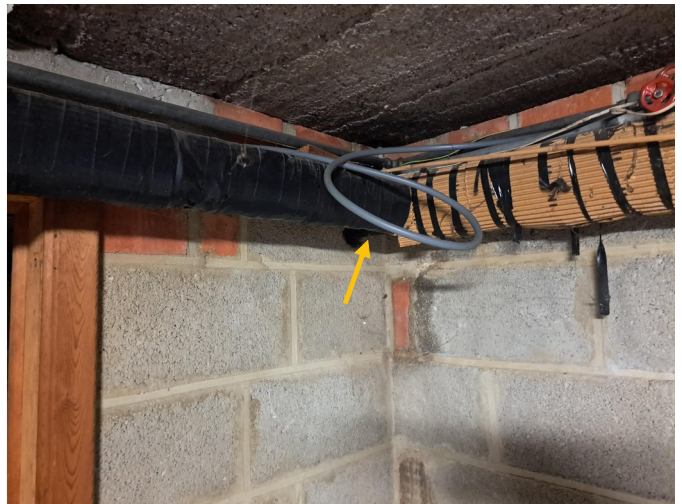
## Fiche 14: Leidingisolatie (niet asbestverdacht)

| Beschrijving | Notitie | Terug te vinden op plannen |
|---|---|---|
| Fiche 14: Leidingisolatie (niet asbestverdacht) | De leidingisolatie bevat geen waarneembare asbestverdachte materialen. papier , plastic karton | Plan 1.1: kelder |

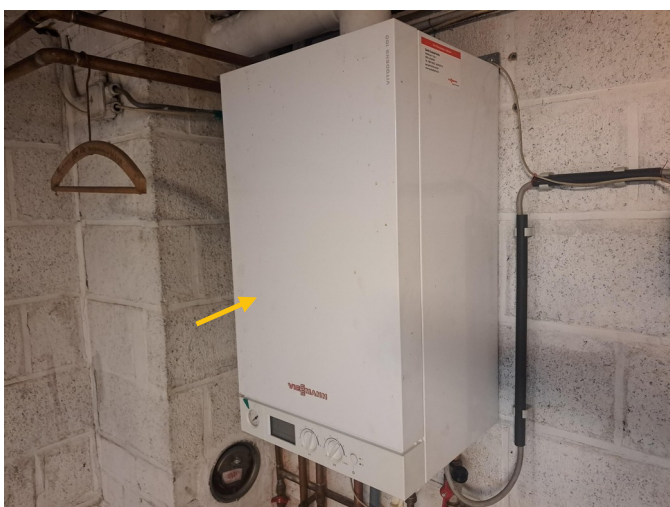
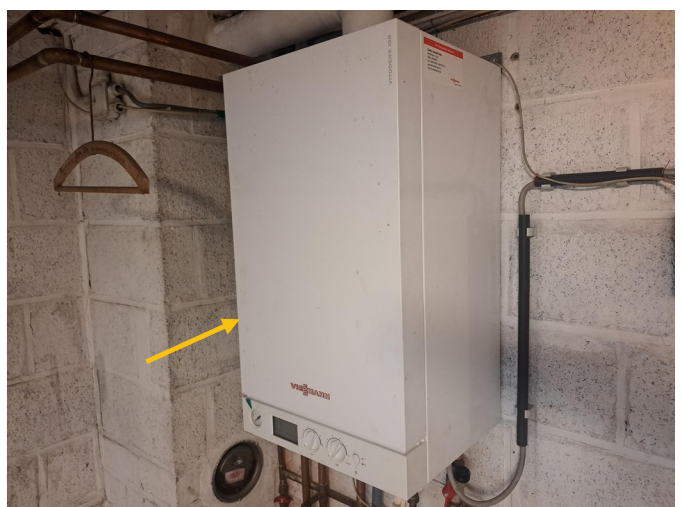
## Fiche 16: CV-brander (niet verdacht)

| Beschrijving | Notitie | Terug te vinden op plannen |
|---|---|---|
| Fiche 16: CV-brander (niet verdacht) | De CV-brander bevat geen asbestverdachte materialen. | Plan 1.1: kelder |
